Gutachter: Lehmann Michel
 Besichtigungsdatum: 10.9.2025
 Auftragsnummer: 016789

Zustandsbericht

Datenquelle: **Zulassungsbescheinigung**
 Hersteller: **KIA**
 Typ: **Joice**
 Fahrgestellnummer: **KMXMTE1PPYU016789**
 Erstzulassung: **30.11.2000**
 Getriebe / Gänge: **Automatikgetriebe**
 Schadstoffklasse:
 Vorverwendung: **Privat**

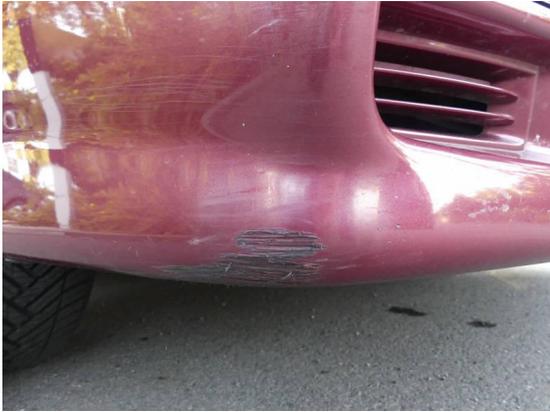
Bild 7: Karosserie / Stoßfänger vorne Kratzer

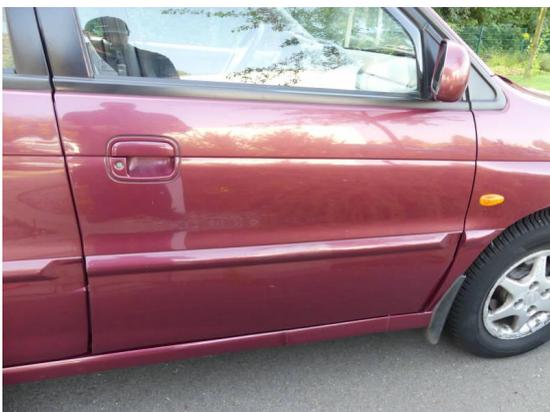
Bild 11: Karosserie / Tür vorne rechts Kratzer

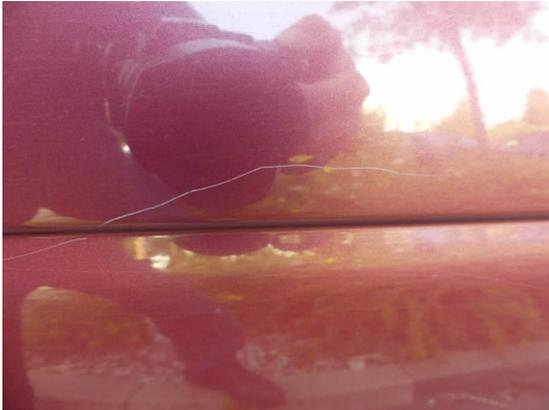
Bild 13: Karosserie / Tür vorne rechts Kratzer

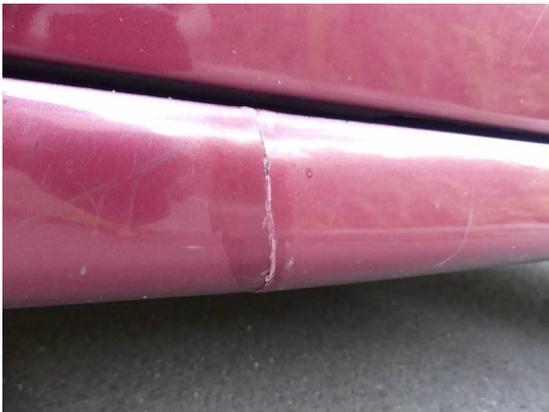
Bild 15: Karosserie / Schweller rechts gebrochen

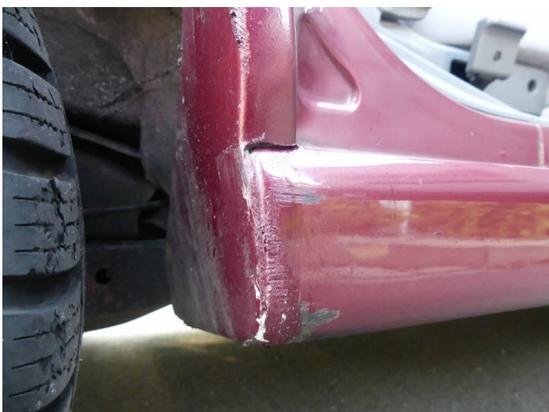
Bild 17: Karosserie / Schweller rechts gebrochen

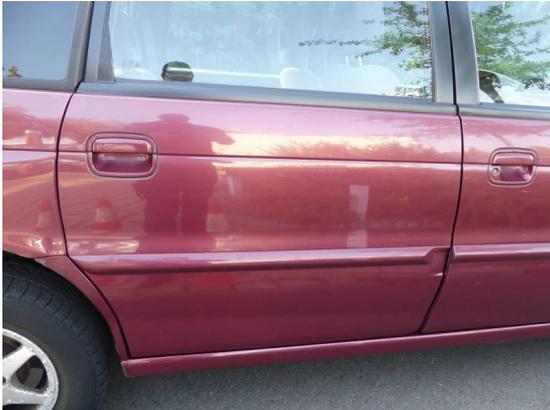
Bild 19: Karosserie / Tür hinten rechts Kratzer

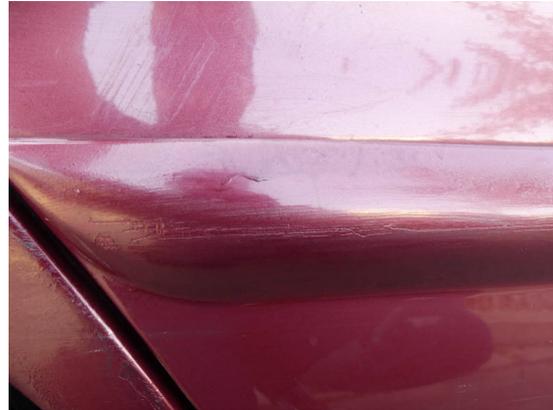
Bild 20: Karosserie / Tür hinten rechts Kratzer

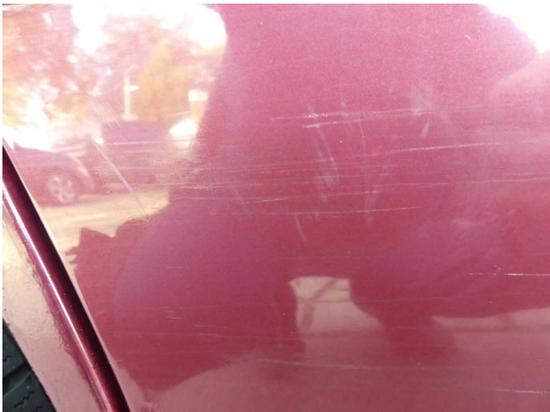
Bild 21: Karosserie / Tür hinten rechts Kratzer

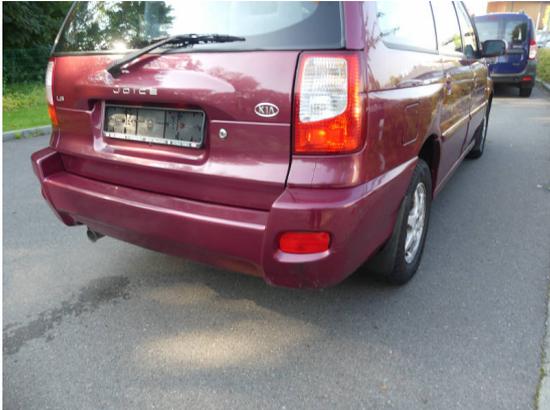
Bild 25: Karosserie / Stoßfänger hinten
Kratzer+gebrochen

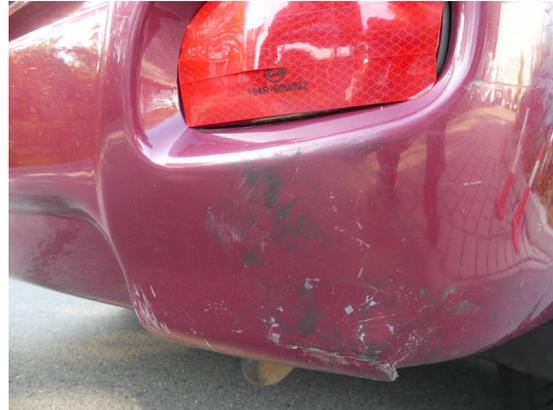
Bild 26: Karosserie / Stoßfänger hinten
Kratzer+gebrochen

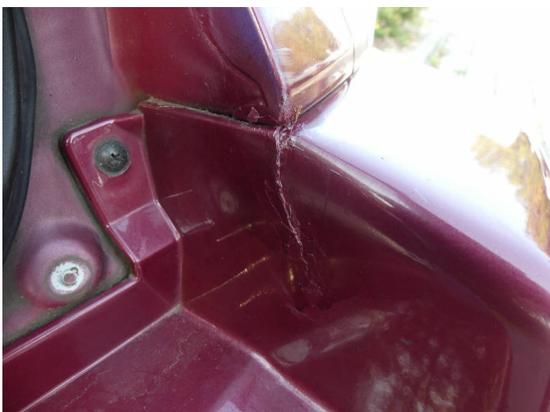
Bild 29: Karosserie / Stoßfänger hinten
Kratzer+gebrochen

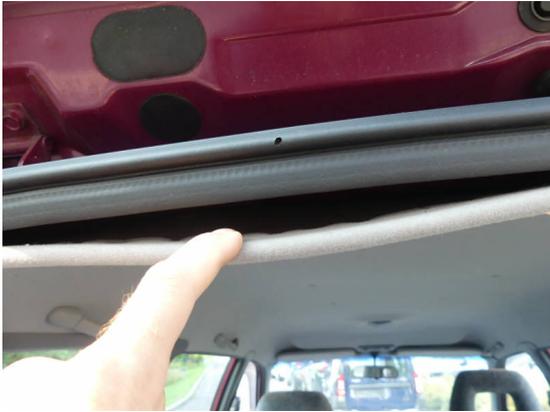
Bild 31: Innenraum / Dachhimmel lose/hängt runter

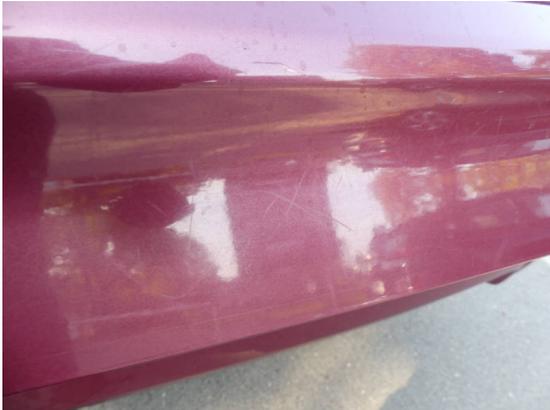
Bild 37: Karosserie / Heckklappe Kratzer

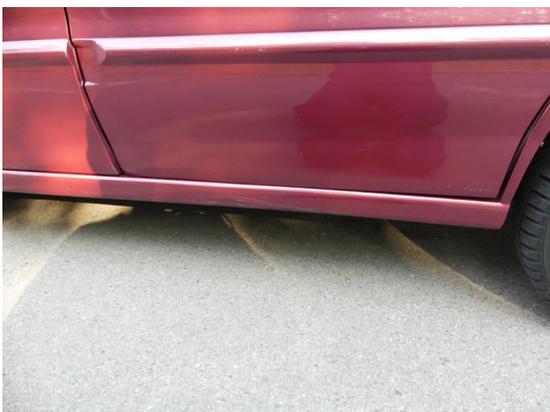
Bild 41: Karosserie / Schweller - Einstieg links Kratzer

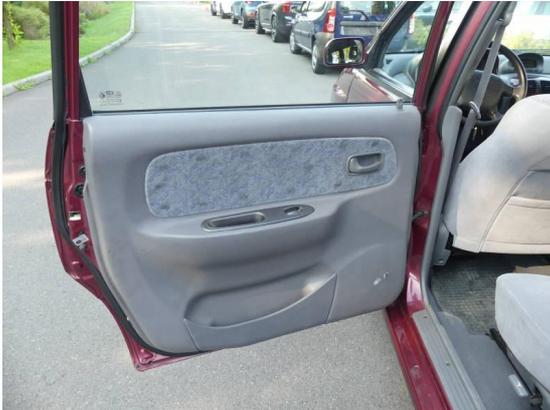
Bild 43: Innenraum / Türverkleidung hinten links Loch

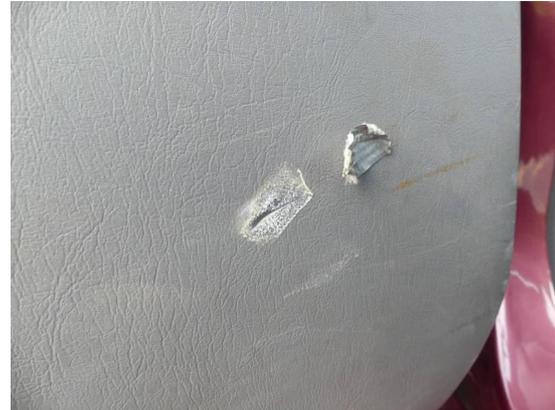
Bild 44: Innenraum / Türverkleidung hinten links Loch

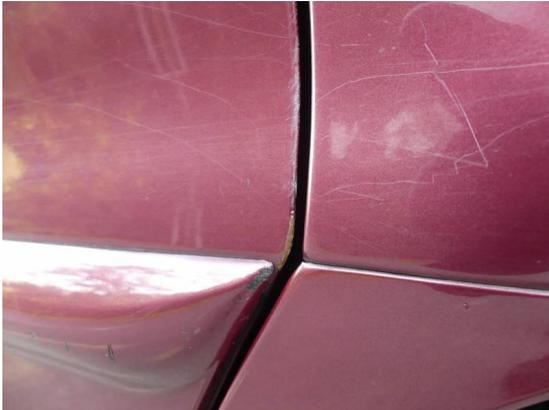
Bild 49: Karosserie / Tür hinten links Kratzer

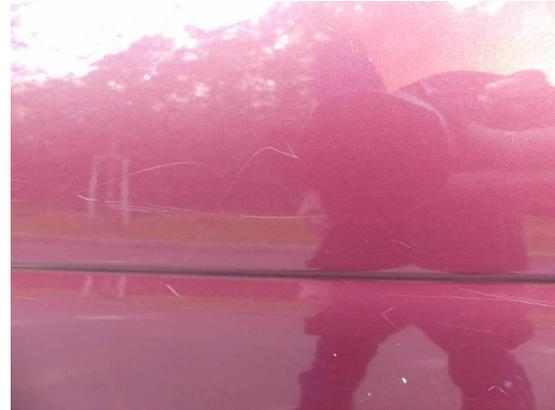
Bild 50: Karosserie / Tür hinten links Kratzer

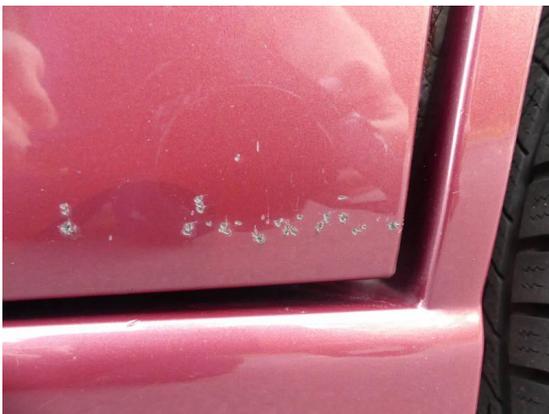
Bild 51: Karosserie / Tür hinten links Kratzer

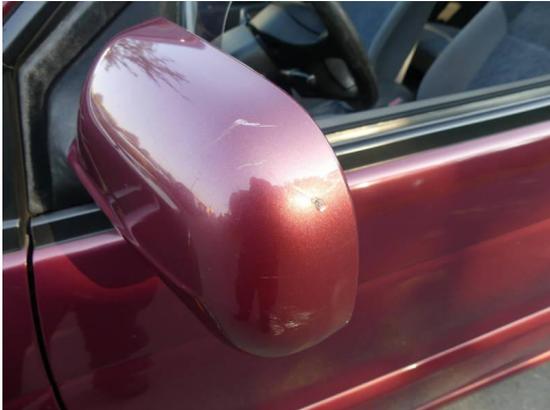
Bild 55: Karosserie / Spiegelkappe links und rechts
Kratzer

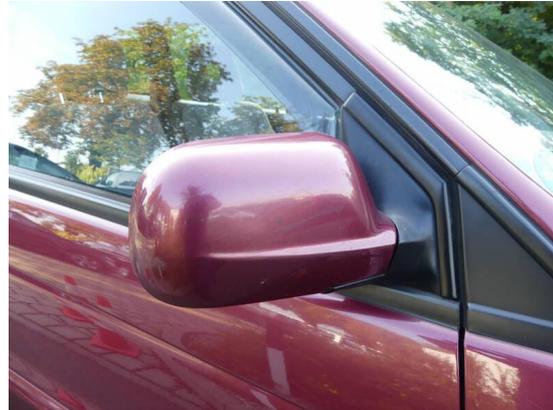
Bild 56: Karosserie / Spiegelkappe links und rechts
Kratzer

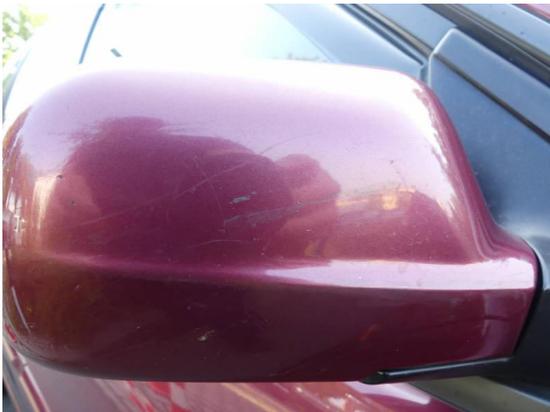
Bild 57: Karosserie / Spiegelkappe links und rechts
Kratzer

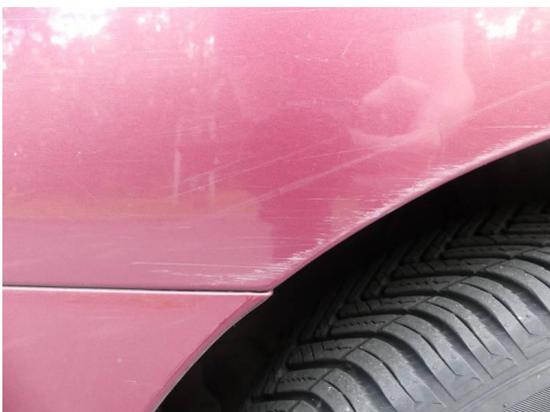
Bild 59: Karosserie / Kotflügel vorne links Kratzer
