11.9.2025

098252

**TÜVNORD****Zustandsbericht****TÜV NORD Autoservice GmbH - Wurster Straße 92 - 27580 Bremerhaven**

Datenquelle: **VIN-Abfrage**  
 Hersteller: **Skoda**  
 Typ: **Fabia**  
 Fahrgestellnummer: **TMBDD65J6A3098252**  
 Erstzulassung: **20.10.2009**  
 Getriebe / Gänge: **Automatikgetriebe, 6 Gänge**  
 Schadstoffklasse: **EU4**  
 Vorverwendung: **Privat**

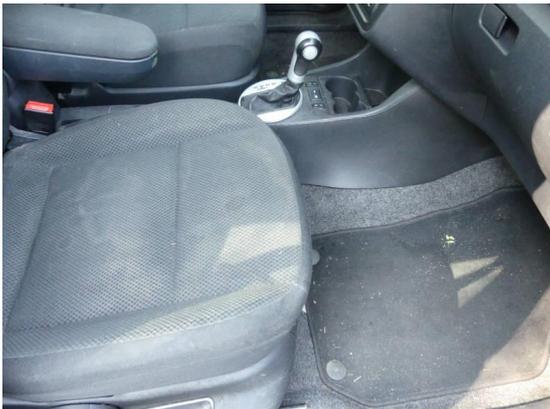
Bild 3: Innenraum / Innenraum verschmutzt

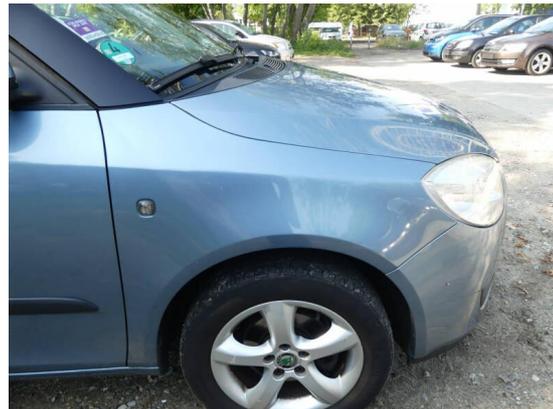
Bild 4: Karosserie / Kotflügel vorne rechts Kratzer

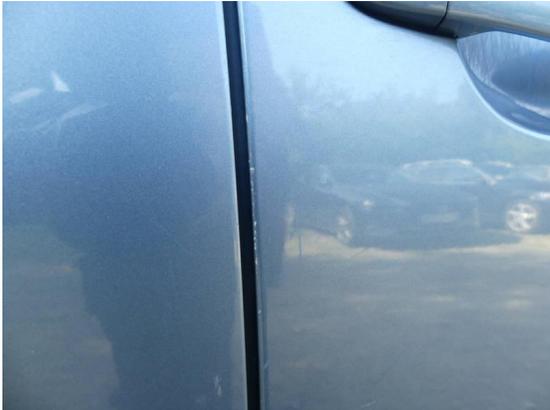
Bild 7: Karosserie / Tür vorne rechts Kratzer

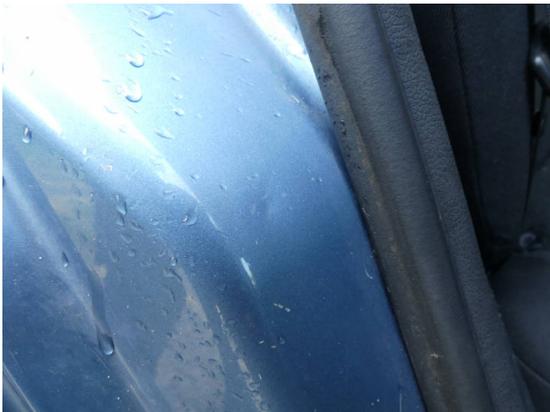
Bild 15: Karosserie / Einstieg hinten rechts  
Kratzer+Delle

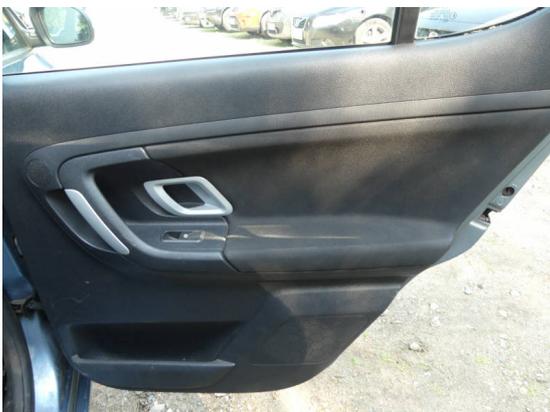
Bild 17: Innenraum / Türverkleidung hinten rechts  
Kratzer

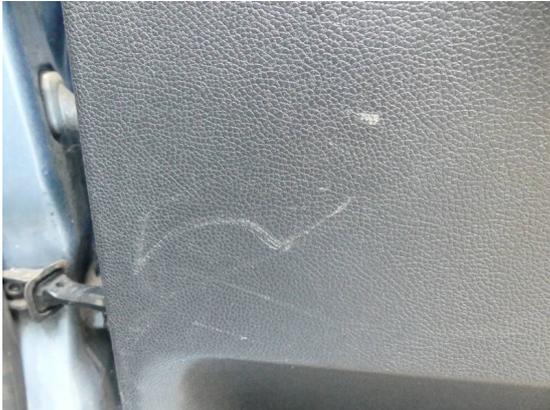
Bild 19: Innenraum / Türverkleidung hinten rechts  
Kratzer

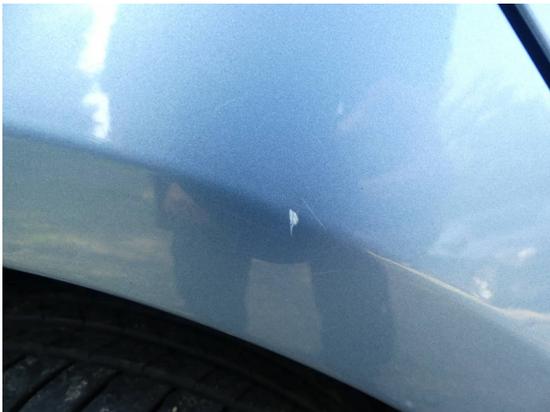
Bild 21: Karosserie / Fondseite rechts Kratzer

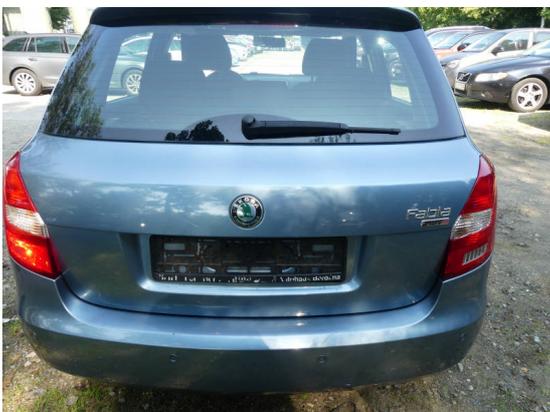
Bild 23: Karosserie / Heckklappe Kratzer

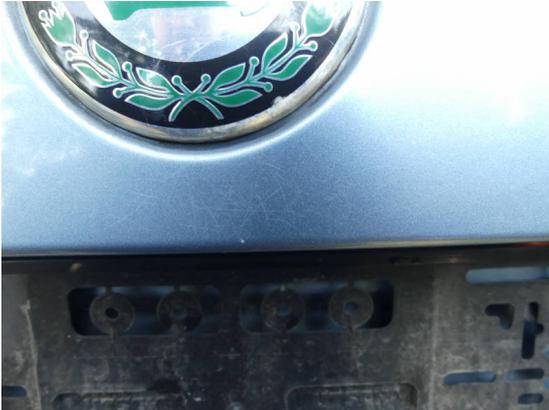
Bild 25: Karosserie / Heckklappe Kratzer

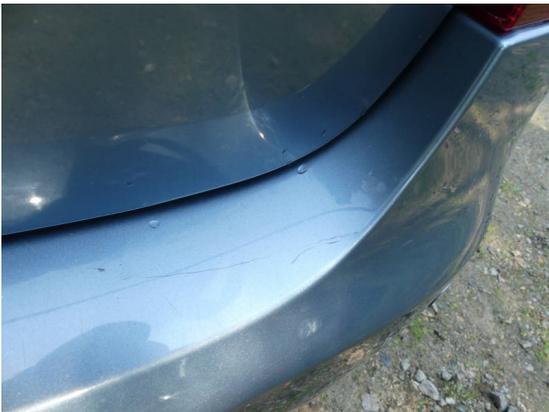
Bild 27: Karosserie / Stoßfänger hinten Kratzer

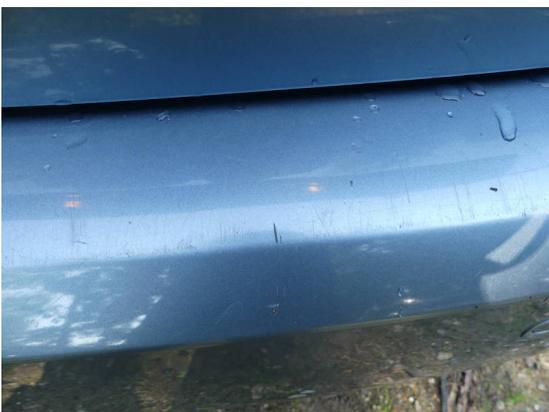
Nr.	Teil	Bild Nr.	Schaden	Kommentar
10	Stoßfänger hinten	26, 27, 28, 29	Kratzer	
11	Dach	30, 31, 32, 33	Kratzer	
12	Kofferraumverkleidung	34, 35, 36, 37, 38	Kratzer + Aufnahme Hutablage gebrochen	
13	Tür vorne links	39, 40, 41, 42	Kratzer	
14	Einstieg vorne links	43, 44, 45, 46	Kratzer+Delle	
15	Tür hinten links	47, 48	deformiert	
16	Fondseite links	49, 50	Kratzer	
17	Motorhaube	51, 52, 53	Steinschläge	
18	Dachkante Windschutzscheibe	54, 55	Steinschlag mit Korrosion	
19	Stoßfänger vorne	56, 57	Kratzer	
20	Schlüssel	58	Fehlt	
21	2x Felgen	59, 60	Kratzer

Bild 29: Karosserie / Stoßfänger hinten Kratzer

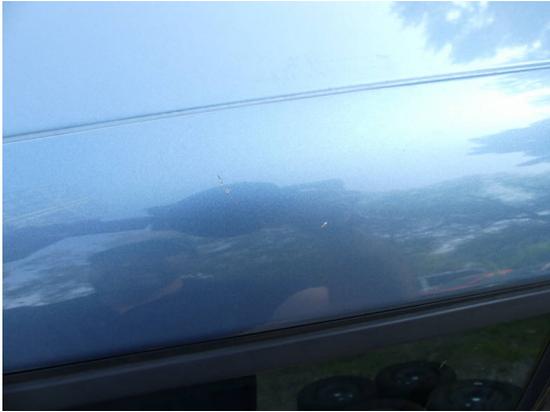
Bild 31: Karosserie / Dach Kratzer

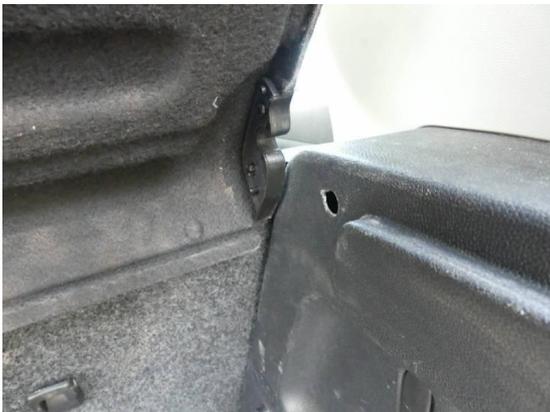
Bild 35: Innenraum / Kofferraumverkleidung Kratzer + Aufnahme Hutablage gebrochen

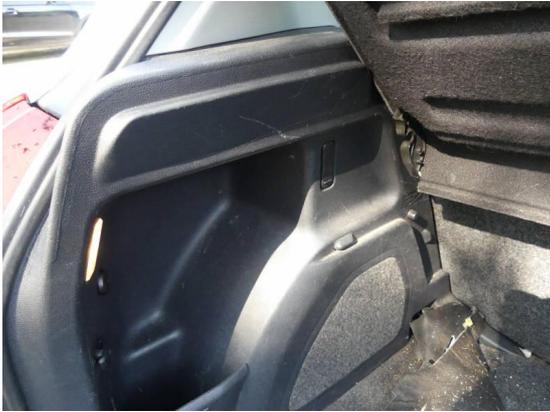
Bild 37: Innenraum / Kofferraumverkleidung Kratzer + Aufnahme Hutablage gebrochen

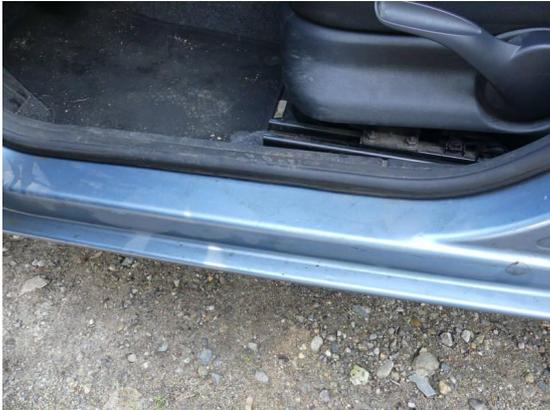
Bild 43: Karosserie / Einstieg vorne links  
Kratzer+Delle

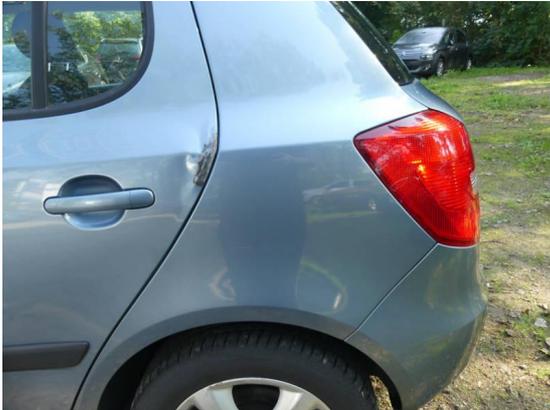
Bild 49: Karosserie / Fondseite links Kratzer

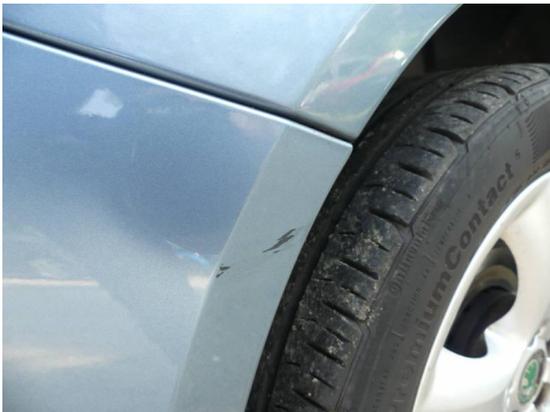
Bild 57: Karosserie / Stoßfänger vorne Kratzer

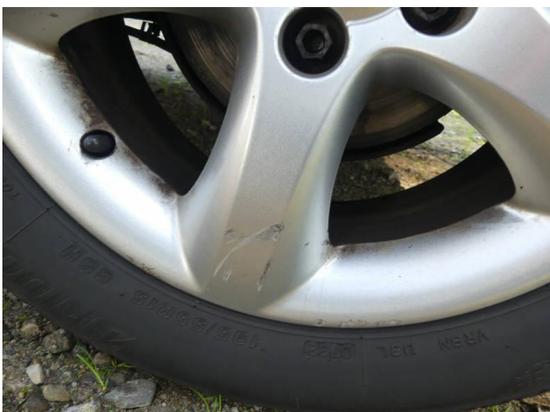
Bild 59: Reifen - Felge / 2x Felgen Kratzer
