Gutachter: Lehmann Michel  
 Besichtigungsdatum: 10.9.2025  
 Auftragsnummer: 285997

**Zustandsbericht**

**TÜV NORD Autoservice GmbH - Wurster Straße 92 - 27580 Bremerhaven**

Datenquelle: **VIN-Abfrage**  
 Hersteller: **Kia**  
 Typ: **Rio**  
 Fahrgestellnummer: **KNEDE241276285997**  
 Erstzulassung: **25.10.2007**  
 Getriebe / Gänge: **Schaltgetriebe, 5 Gänge**  
 Schadstoffklasse:  
 Vorverwendung: **Privat**

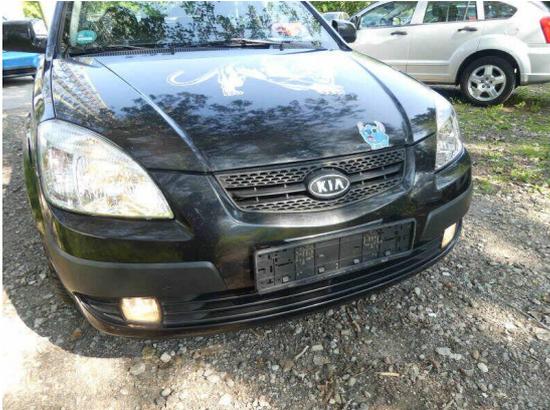
Bild 7: Karosserie / Stoßfänger vorne Kratzer

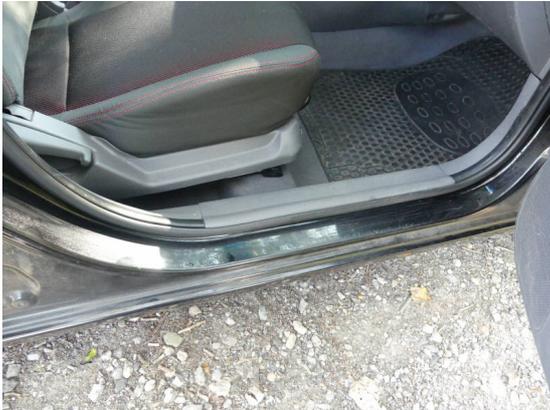
Bild 13: Karosserie / Einstieg vorne rechts Kratzer

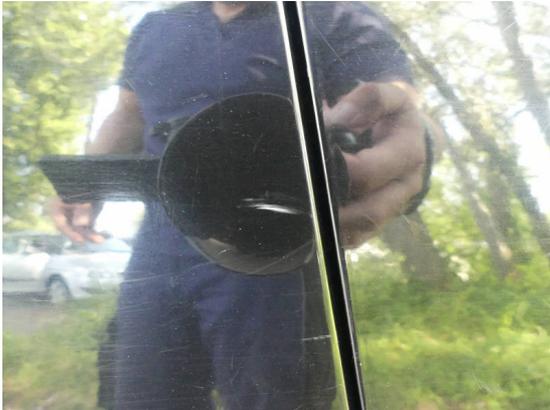
Bild 19: Karosserie / Fondseite rechts Kratzer

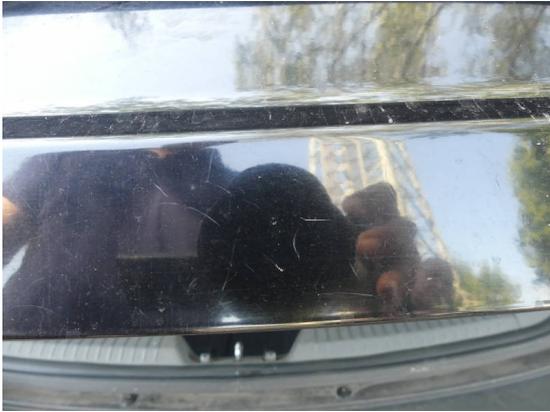
Bild 25: Karosserie / Heckklappe Kratzer+deformiert

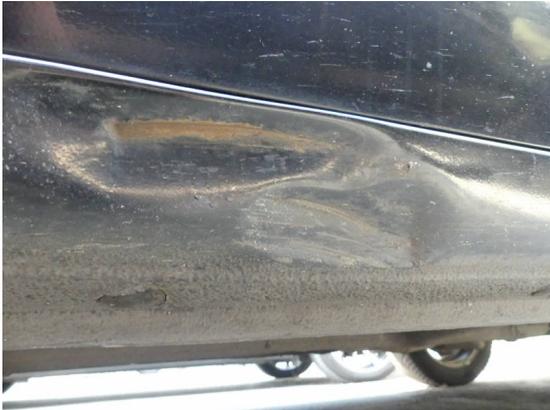
Bild 31: Karosserie / Schweller links deformiert

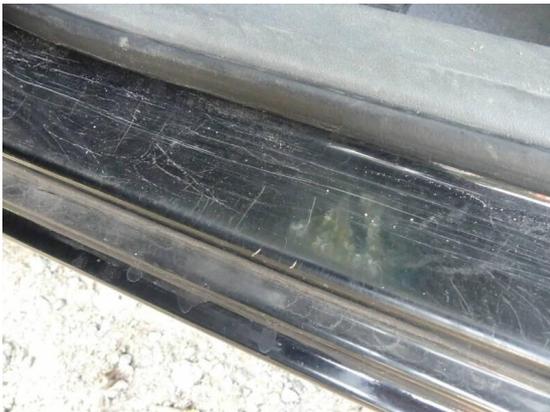
Bild 33: Karosserie / Einstieg vorne links Kratzer

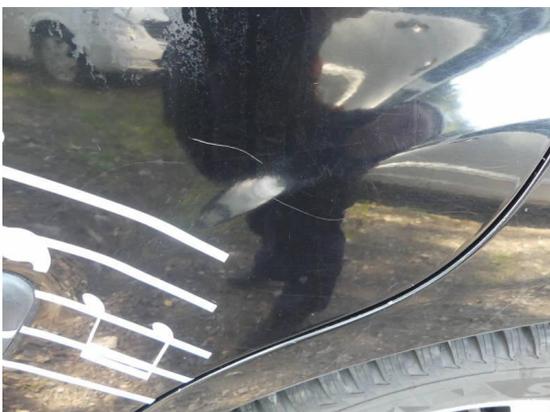
Bild 35: Karosserie / Tür hinten links Kratzer

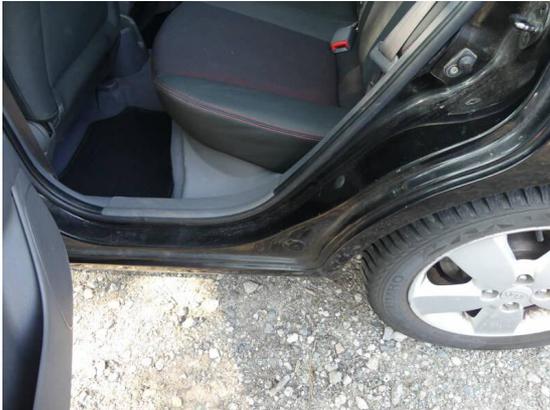
Bild 37: Karosserie / Einstieg hinten links Kratzer

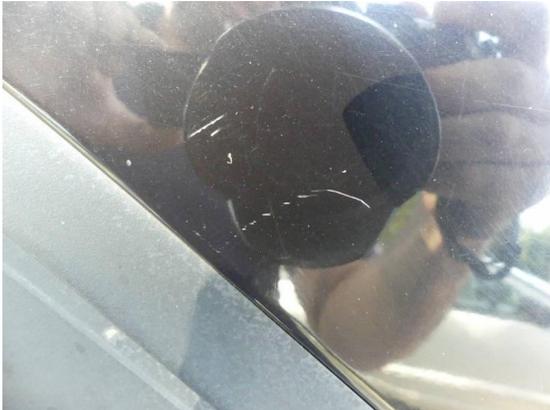
Bild 43: Karosserie / Dach Kratzer+Dellen

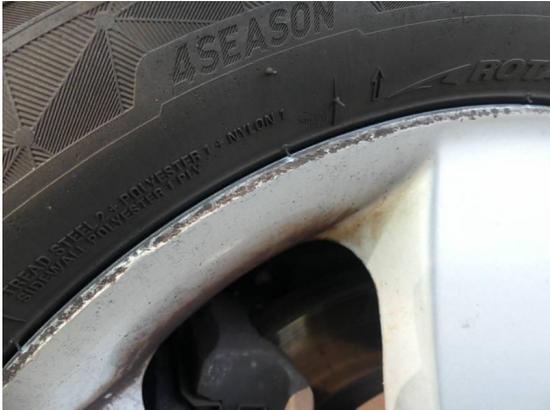
Bild 55: Reifen - Felge / Felge vorne links Kratzer
