## Raport z oględzin pojazdu

| Numer raportu | 216192/9/25-11401 | Data raportu | 04-09-2025 |

| Marka, model | DACIA Duster 13-18 |
| Numer rejestracyjny | WD8592P |

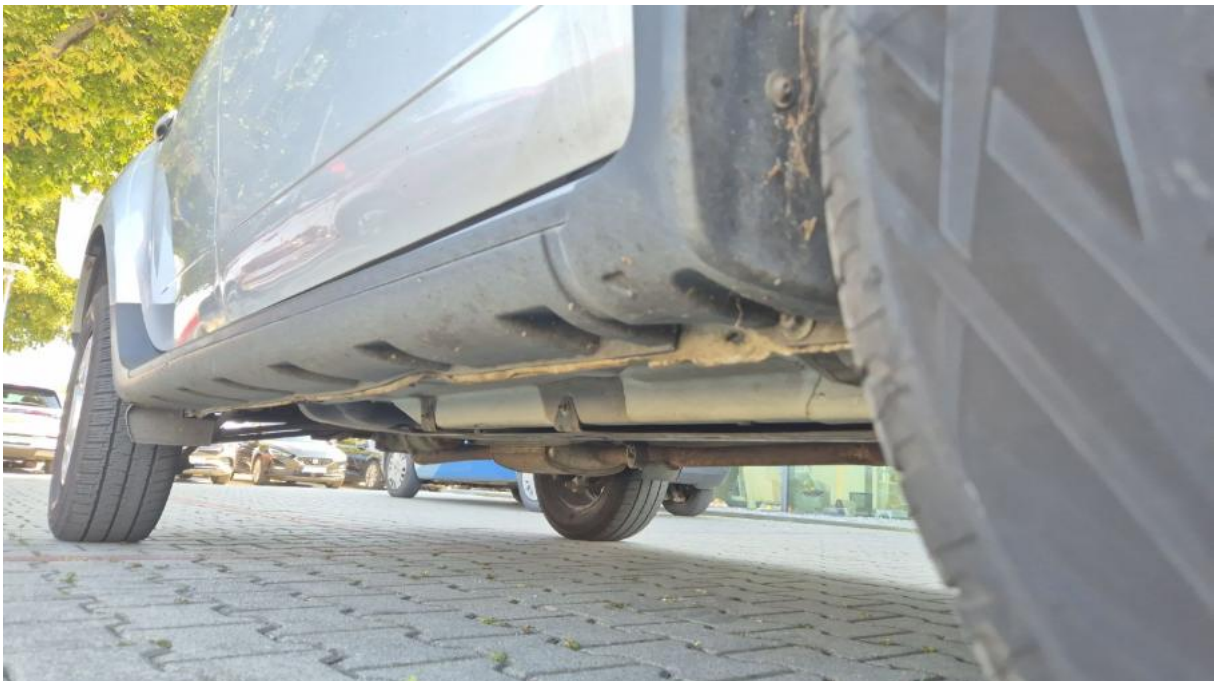
**Fot. 4**

| 12 | Próg R | ślady korozji | NA | 0.5 |

Próg prawy (widok od przodu)

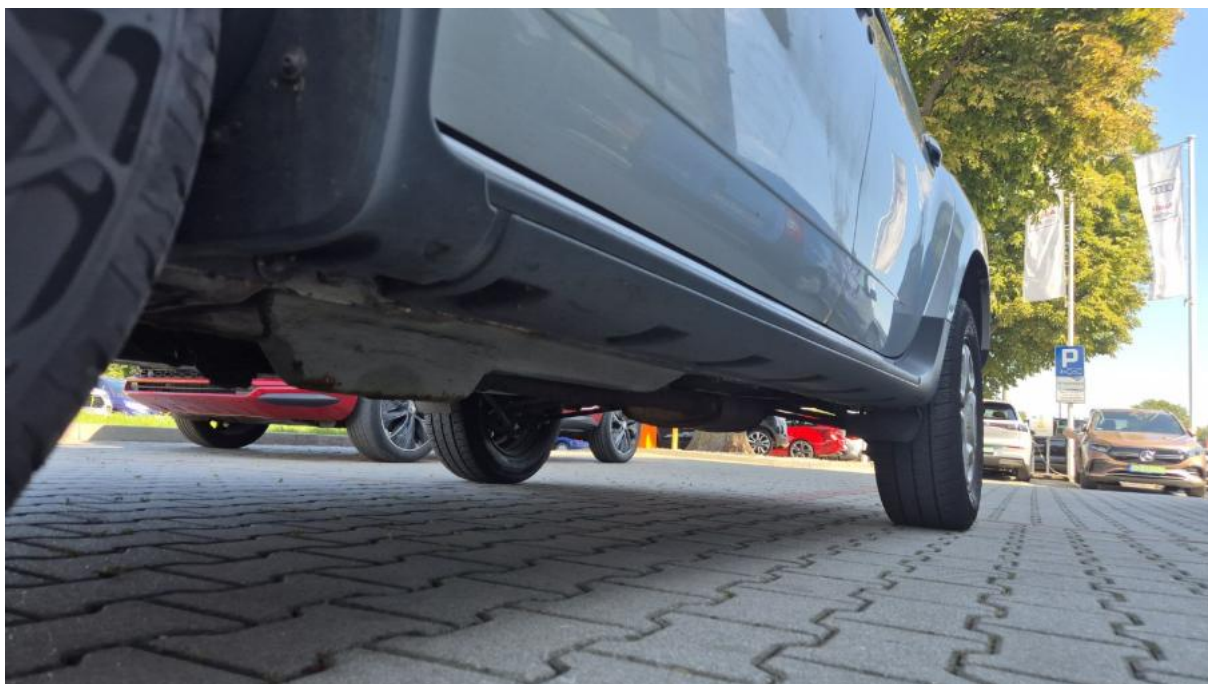
**Fot. 12**

| 11 | Próg L | ślady korozji | NA | 0.5 |

Próg lewy (widok od przodu)

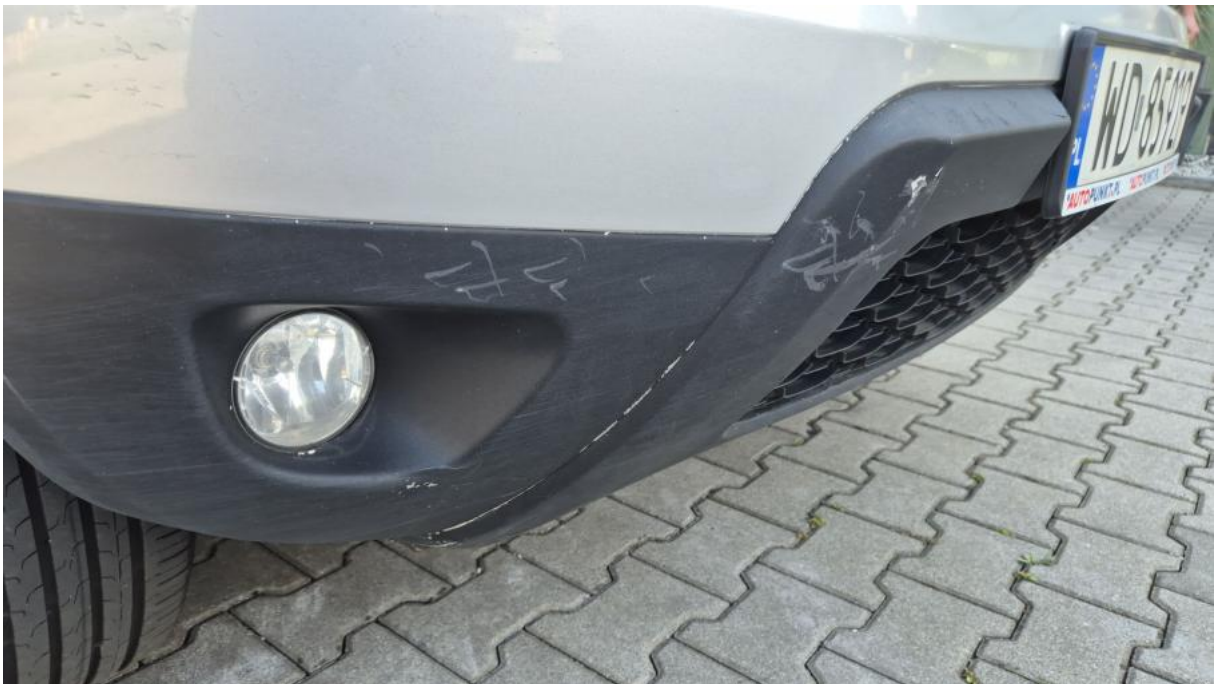
**Fot. 36**

| 4 | Okladzina zderzaka przedniego | rysa/odprysk, łuszczenie powłoki lakierowej | NA | 1 |

Zderzak - zdjęcie poglądowe 1

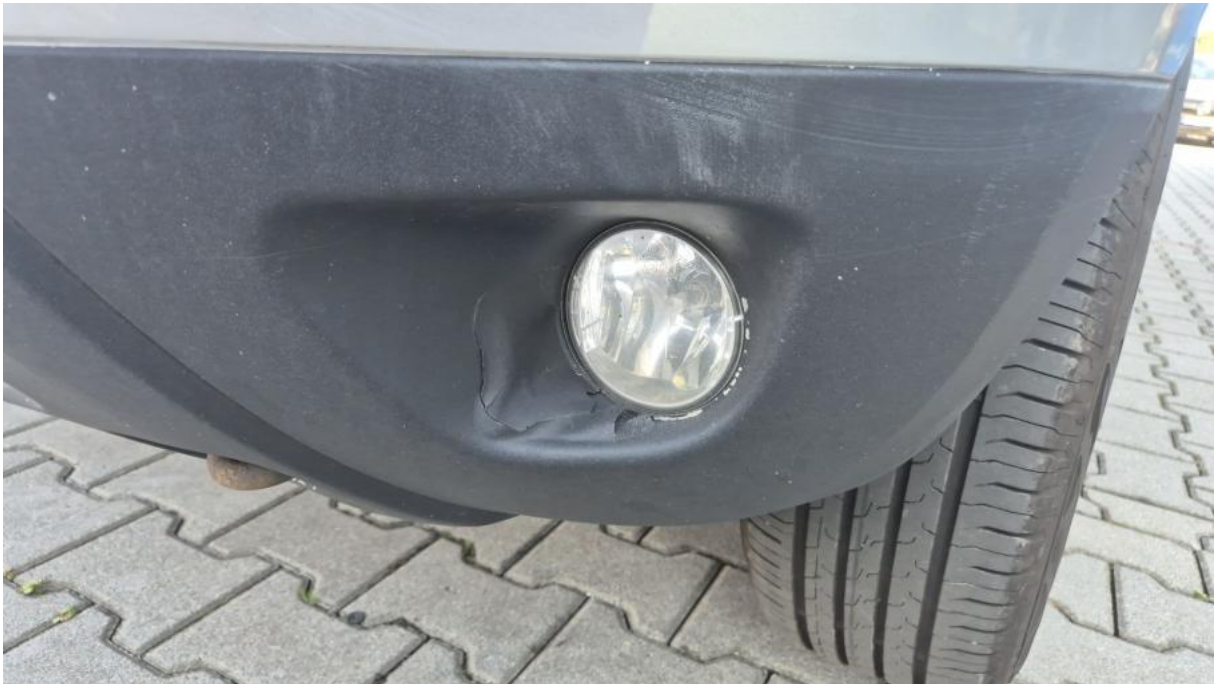
**Fot. 37**

Zderzak - zdjęcie pogładowe 2

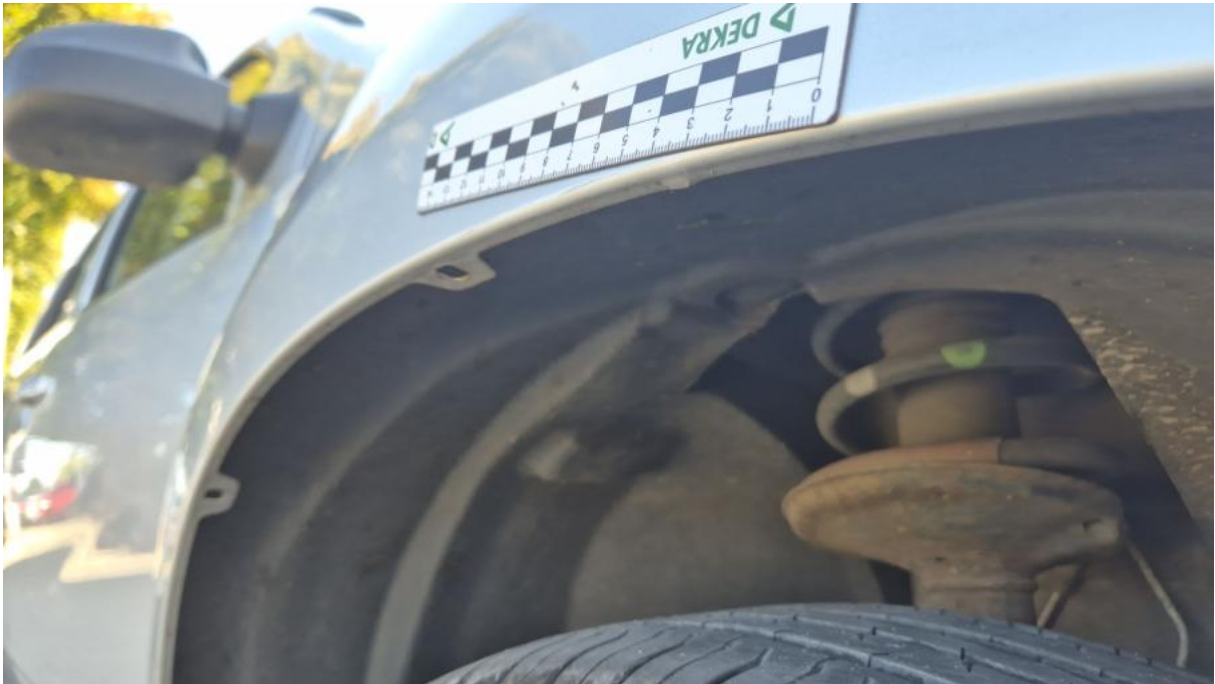
**Fot. 41**

| 6 | Błotnik przedni R | rysa/odprysk, wgniecenie/odkształcenie | NA | 0.7 |

Błotnik przedni P - zdjęcie poglądowe 1

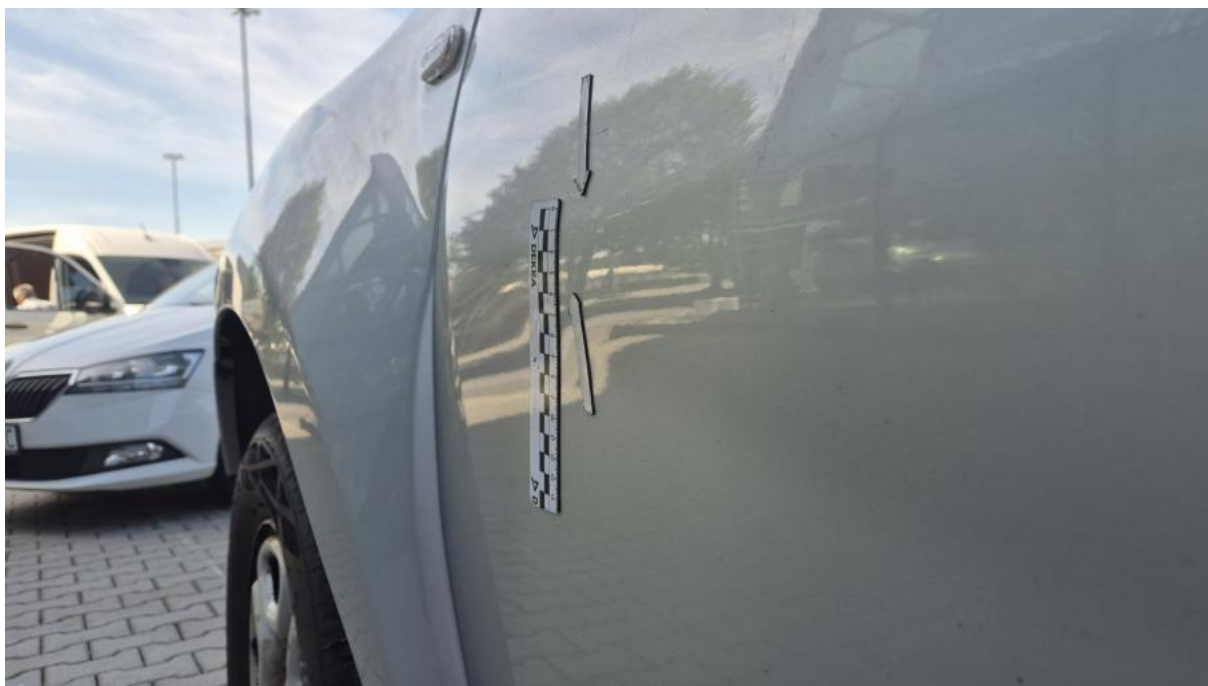
**Fot. 65**

| 9 | Drzwi przednie (nieuzbrojone) L | rysa/odprysk, wgniecenie/odkształcenie | NA | 1 |

Drzwi przed L - zdjęcie poglądowe 1

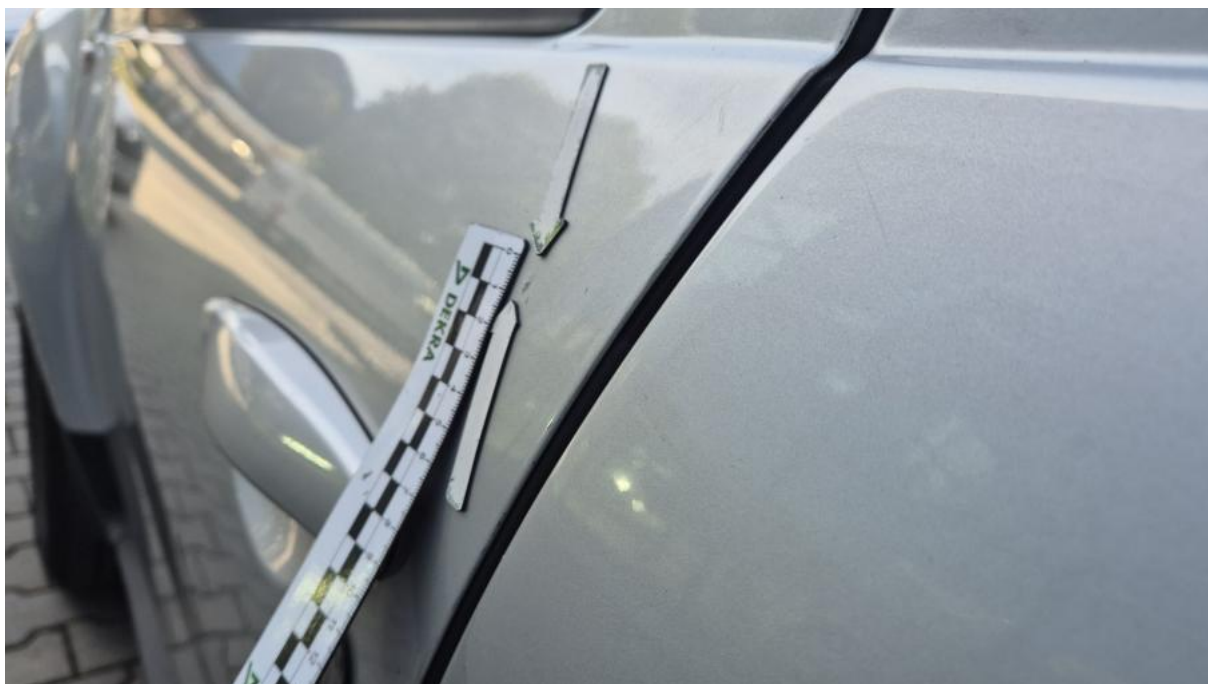
**Fot. 66**

Drzwi przed L - Wgniecenie/odkształcenie 1

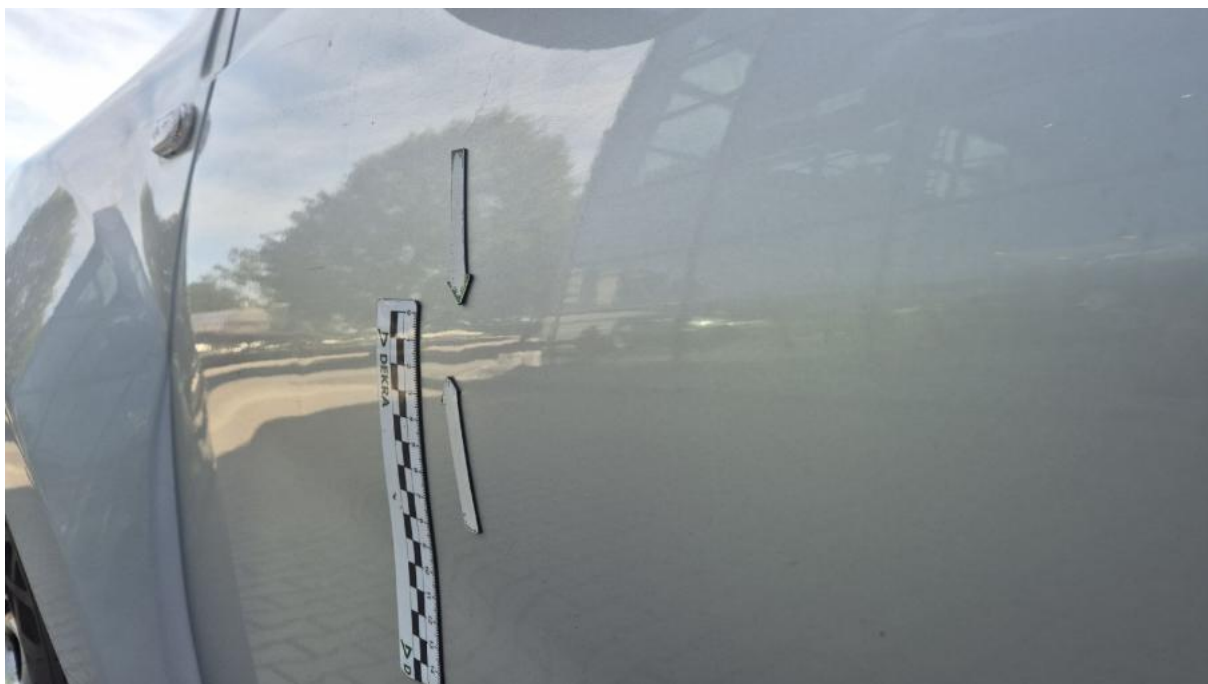
**Fot. 68**

Drzwi przed L() - Wgniecenie/odkształcenie 3

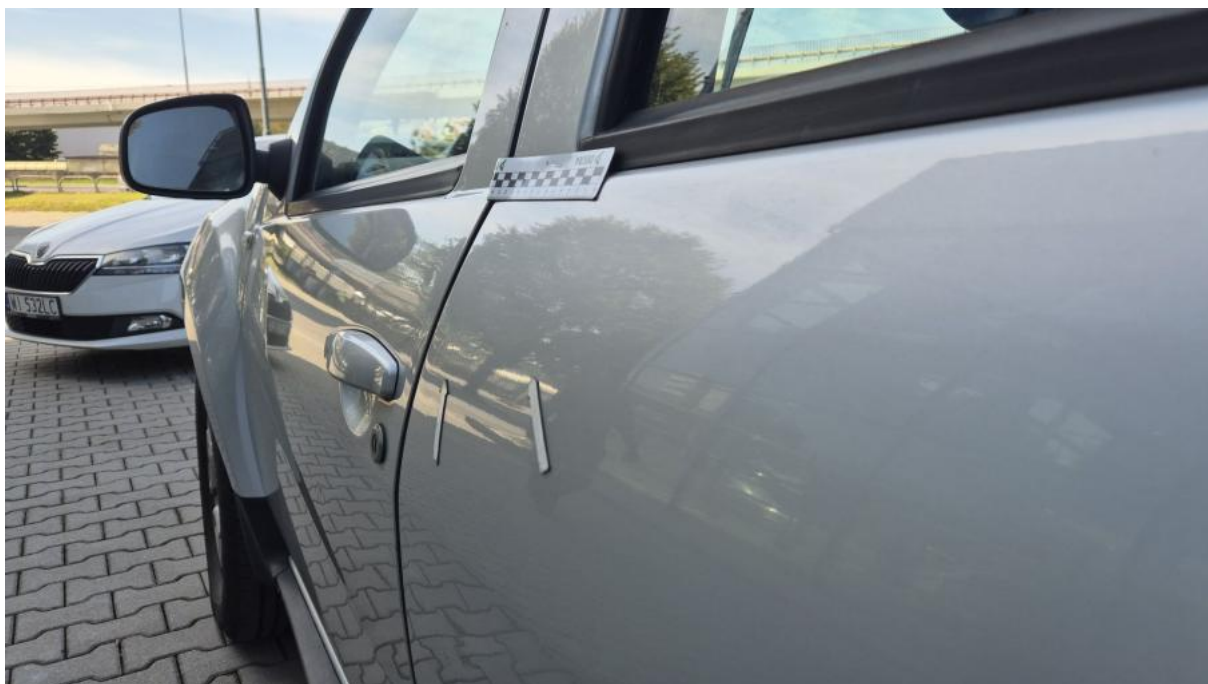
**Fot. 70**

Drzwi tylne L - Inne 1

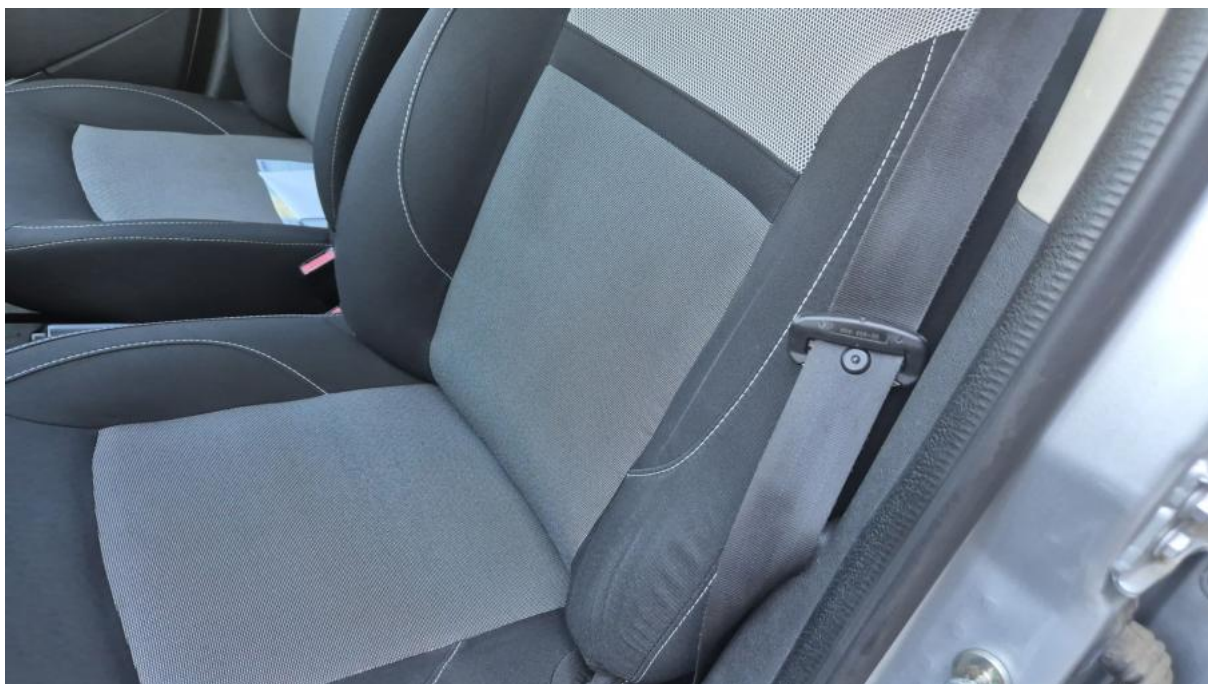
**Fot. 74**

Fotel prz. lew. - Wgniecenie/odkształcenie 1
