Gutachter: Lehmann Michel  
Besichtigungsdatum: 25.9.2025  
Auftragsnummer: J29845

## Zustandsbericht

Datenquelle: **VIN-Abfrage**  
Hersteller: **Ford**  
Typ: **Mondeo Turnier**  
Fahrgestellnummer: **WF0FXXWPCFJJ29845**  
Erstzulassung: **23.07.2018**  
Getriebe / Gänge: **Schaltgetriebe, 6 Gänge**  
Schadstoffklasse: **EU6**  
Vorverwendung: **Firmenfahrzeug**

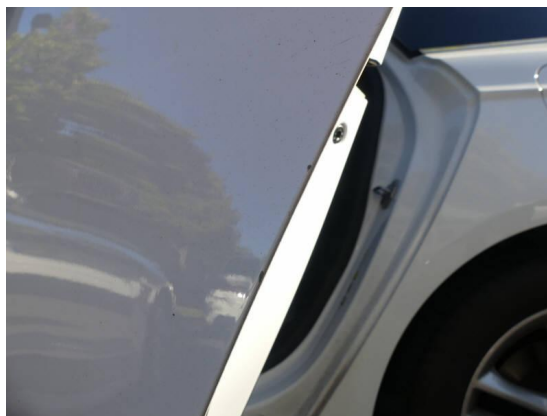
Bild 6: Karosserie / Türkante hinten links Kratzer

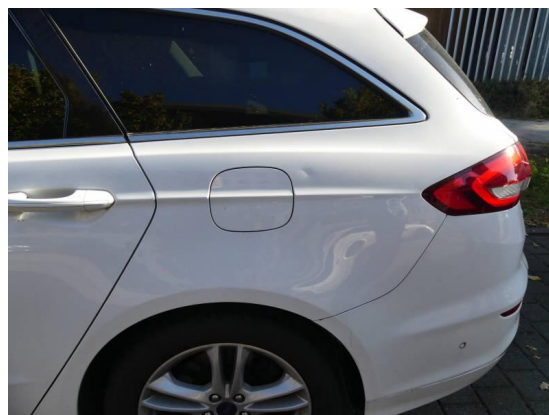
Bild 8: Karosserie / Fondseite links Dellen

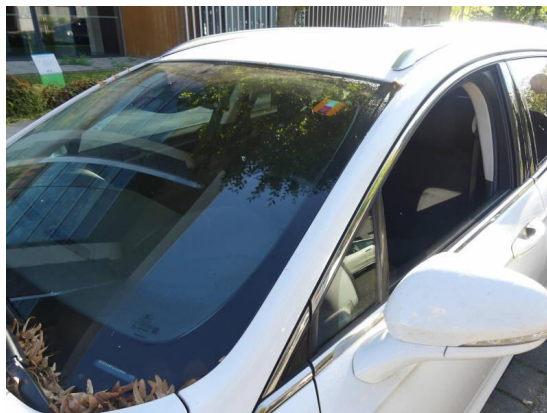
Bild 14: Karosserie / A-Säule links und rechts  
Steinschlag

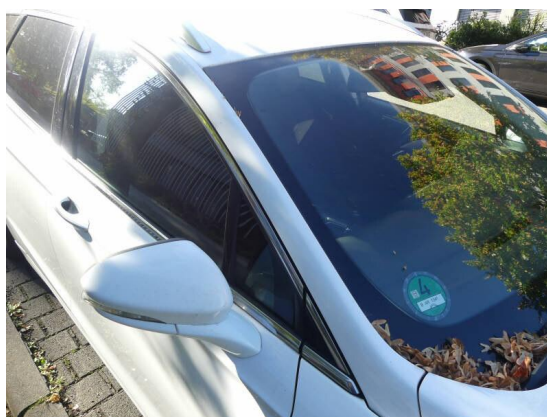
Bild 16: Karosserie / A-Säule links und rechts  
Steinschlag

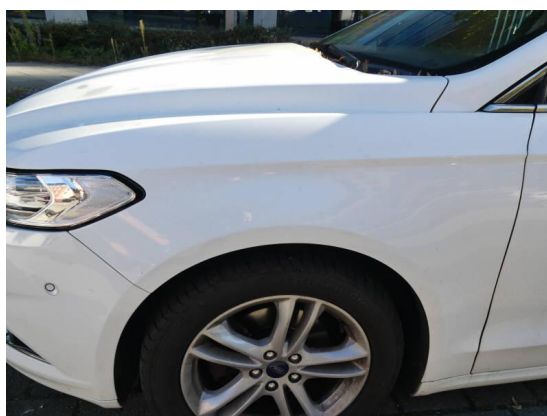
Bild 18: Karosserie / Kotflügel vorne links Steinschlag

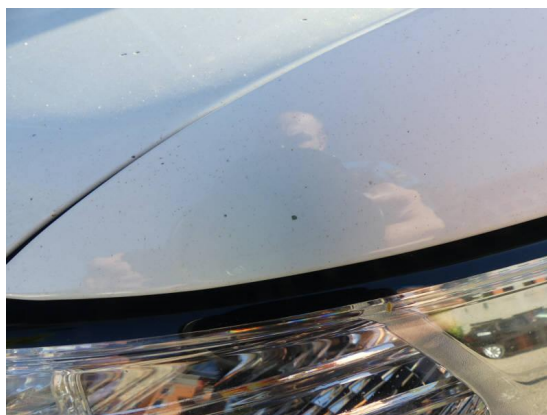
Bild 20: Karosserie / Kotflügel vorne links Steinschlag

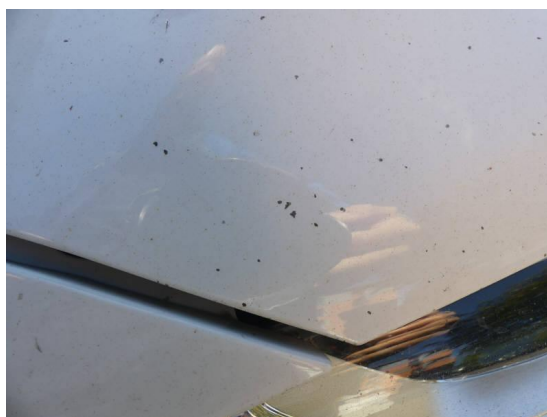
Bild 22: Karosserie / Motorhaube Steinschläge

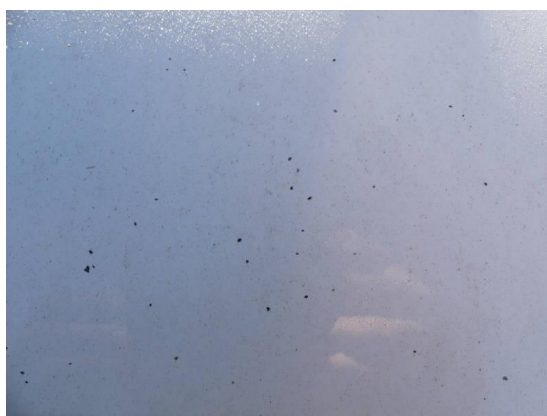
Bild 24: Karosserie / Motorhaube Steinschläge

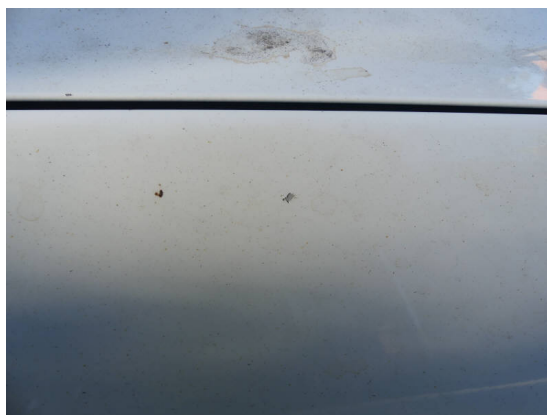
Bild 32: Karosserie / Kotflügel vorne rechts  
Steinschlag+deformiert

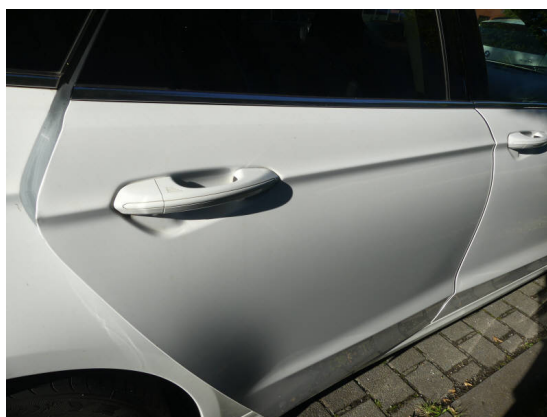
Bild 34: Karosserie / Türkante hinten rechts Kratzer

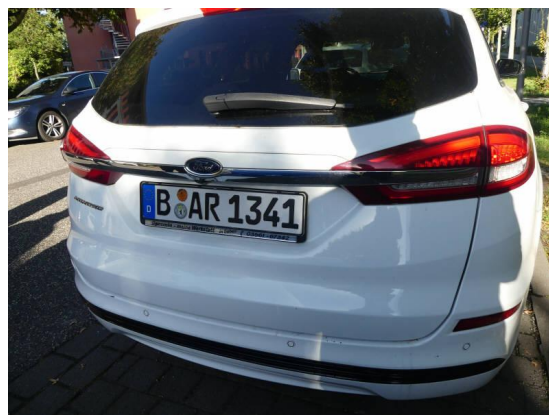
Bild 38: Karosserie / Heckklappe Steinschlag

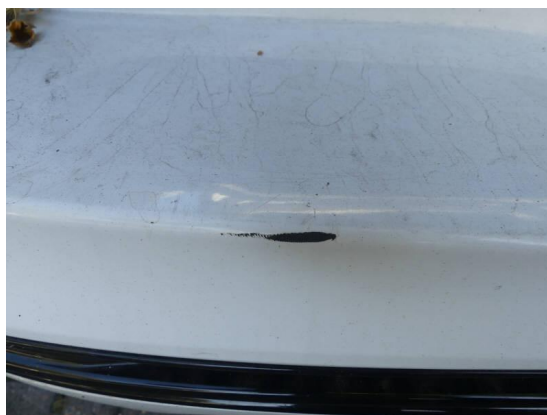
Bild 56: Karosserie / Stoßfänger hinten Kratzer

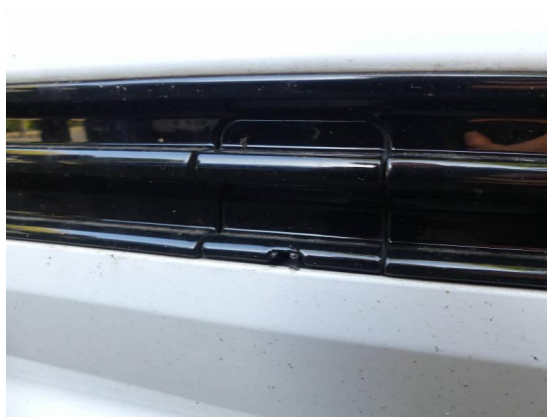
Bild 58: Karosserie / Stoßfänger hinten Kratzer

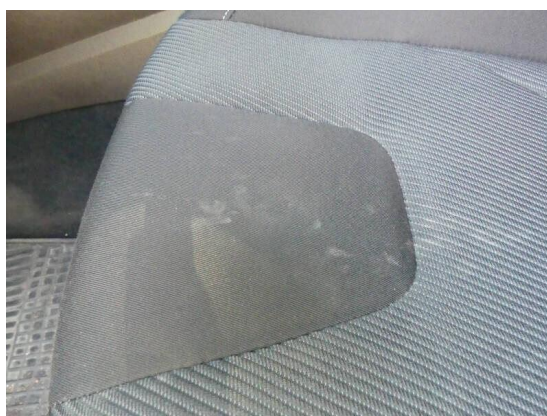
Bild 60: Innenraum / Fahrersitz fleckig

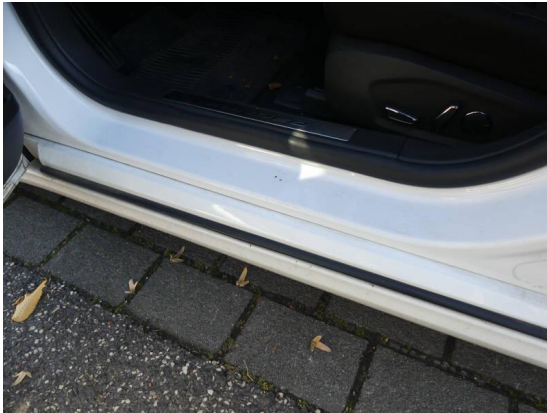
Bild 61: Karosserie / Einstieg vorne links Kratzer
