## Raport z oględzin pojazdu

| Numer raportu | 215760/7/25-11401 | Data raportu | 21-07-2025 |

| Marka, model | OPEL Insignia A Sports Tourer... |

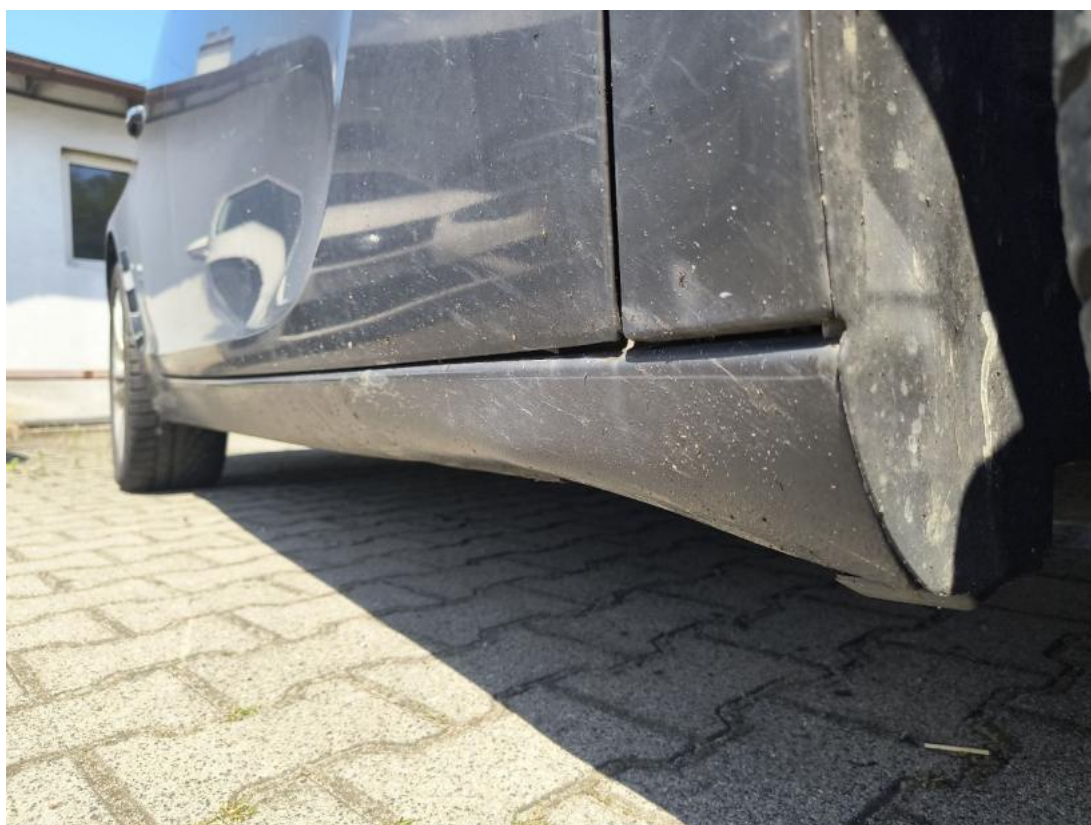
**Fot. 4**

| Poz. | Nazwa pozycji | Opis uszkodzeń | Kwalifik. | Naprawa [rbg] |
|---|---|---|---|---|
| 12 | Próg R | rysa/odprysk, wgniecenie/odkształcenie | NA | 2 |

Próg prawy (widok od przodu)

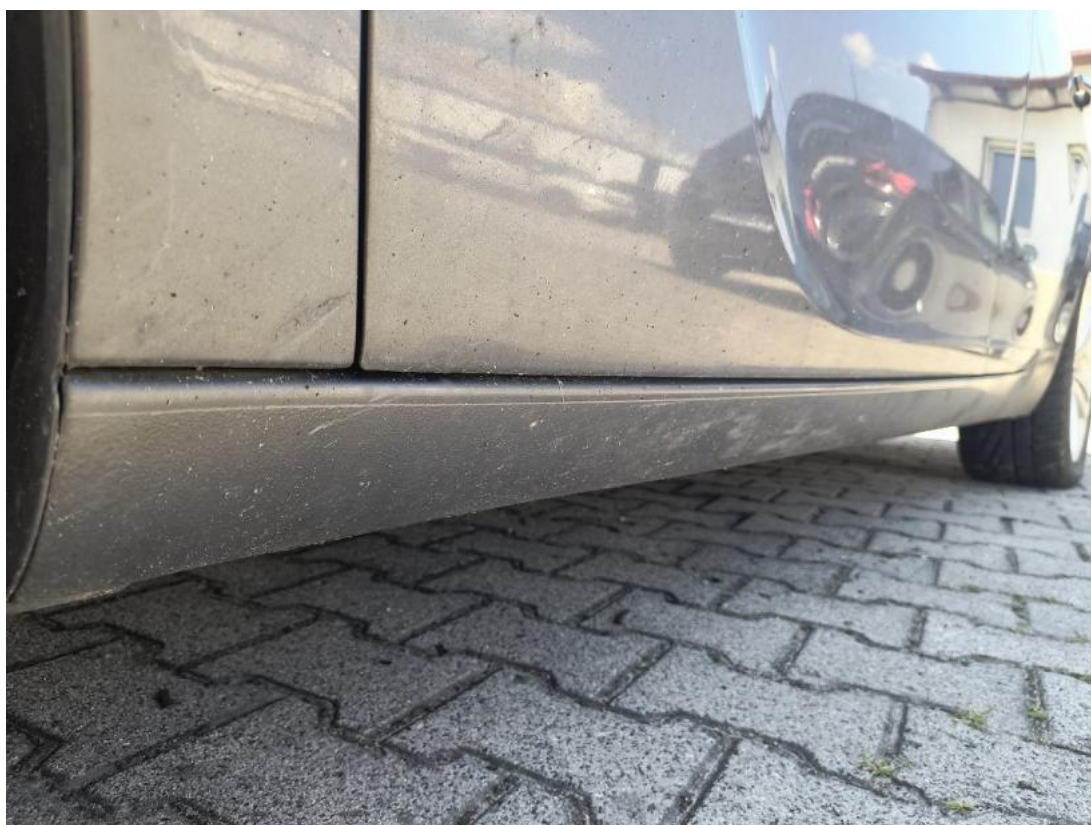
**Fot. 12**

Próg lewy (widok od przodu)

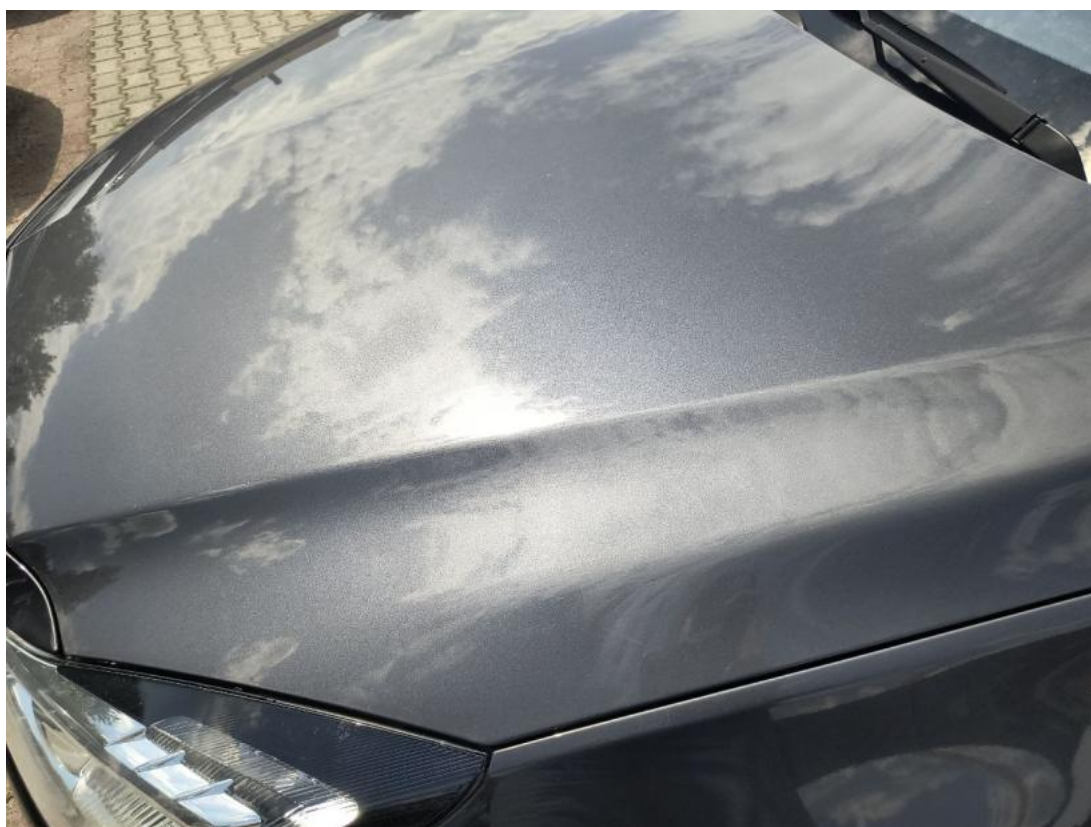
**Fot. 40**

| Poz. | Nazwa pozycji | Opis uszkodzeń | Kwalifik. | Naprawa [rbg] |
|---|---|---|---|---|
| 17 | Pokrywa przednia | rysa/odprysk | | |

Pokrywa komory silnika - zdjęcie poglądowe 1

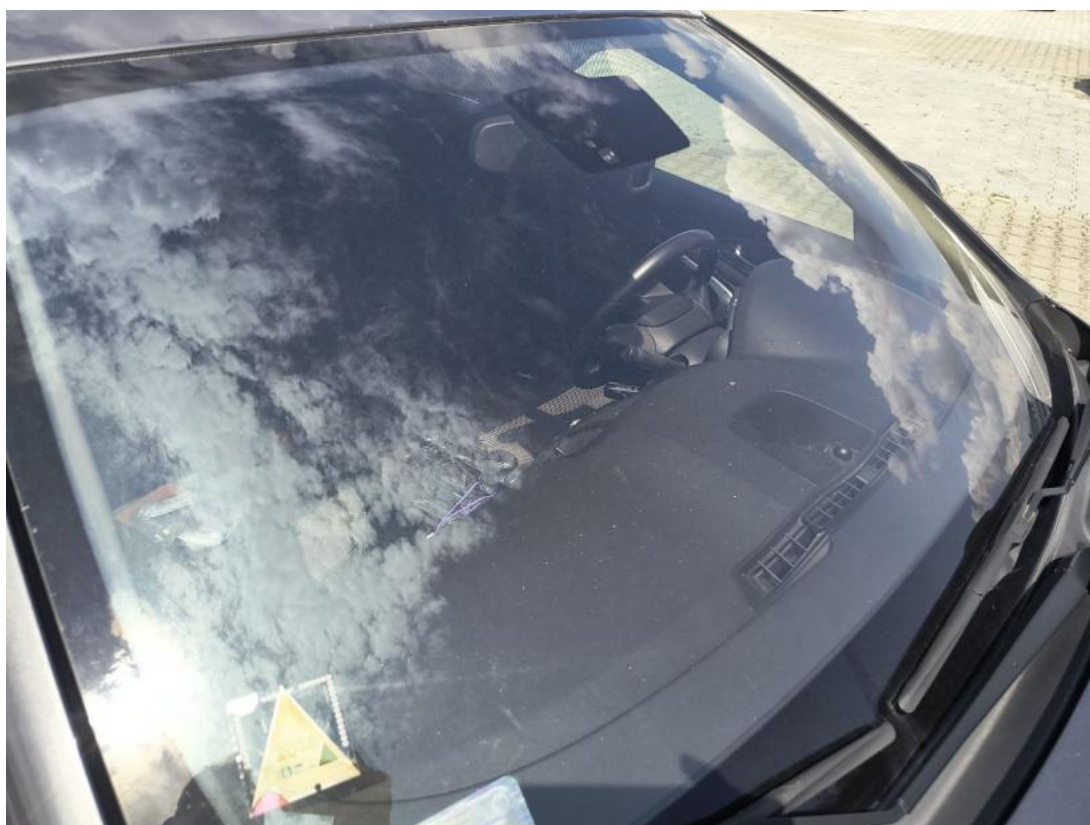
**Fot. 42**

| Poz. | Nazwa pozycji | Opis uszkodzeń | Kwalifik. | Naprawa [rbg] |
|---|---|---|---|---|
| 3 | Szyba przednia barwiona | rysa/odprysk, pęknięcie | WY | 1.6 |

Szyba czołowa - zdjęcie poglądowe 1

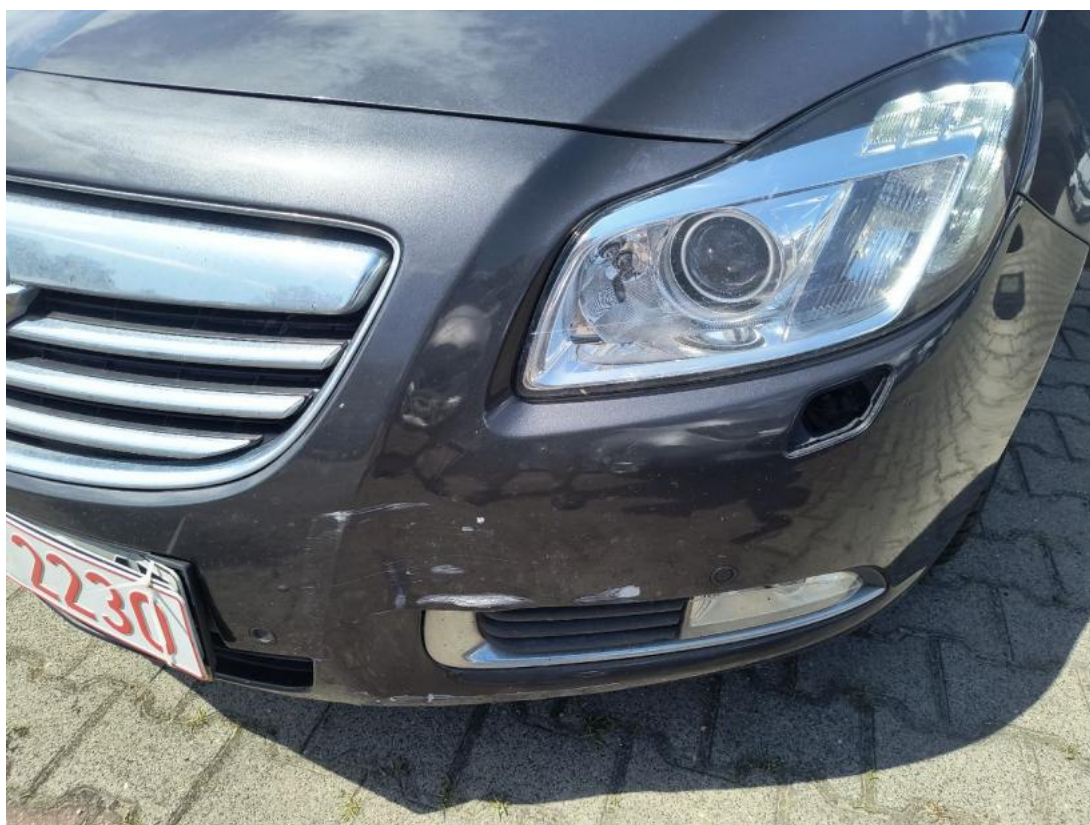
**Fot. 46**

| Poz. | Nazwa pozycji | Opis uszkodzeń | Kwalifik. | Naprawa [rbg] |
|---|---|---|---|---|
| 8 | Okładzina zderzaka przedniego | rysa/odprysk, wgniecenie/odkształcenie | NA | 2.5 |

Zderzak - zdjęcie poglądowe 1

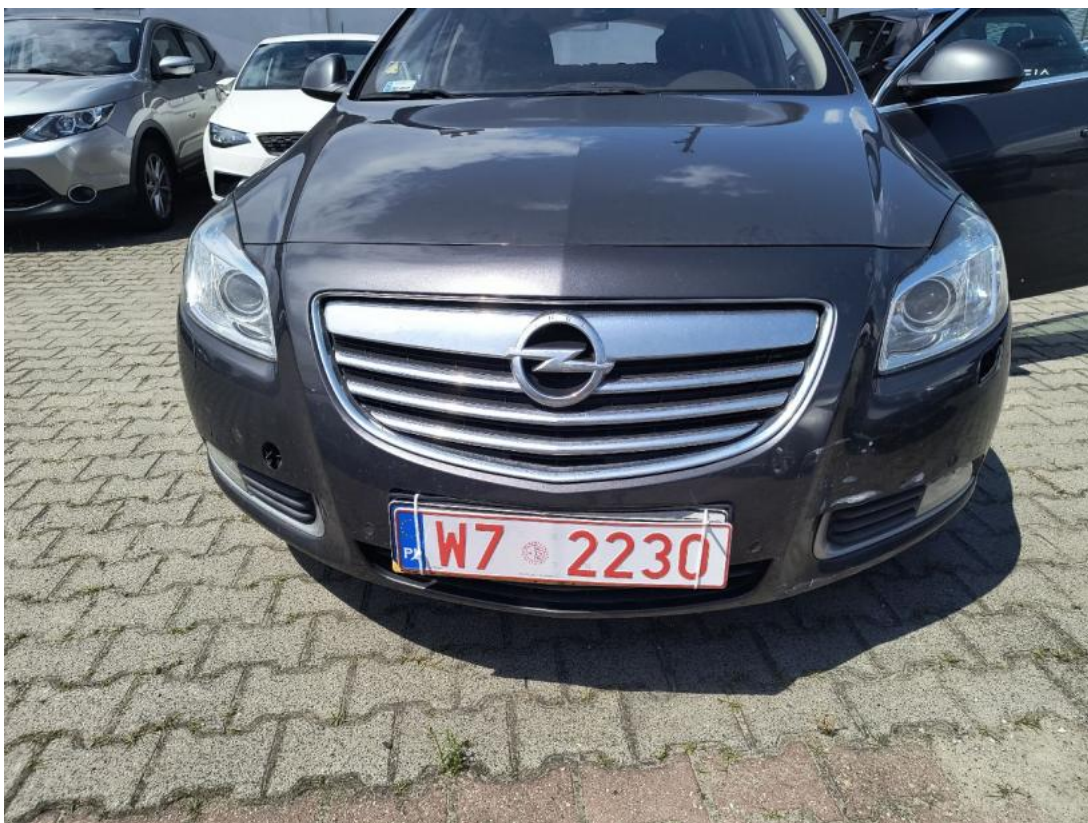
**Fot. 47**

Zderzak - zdjęcie pogładowe 2

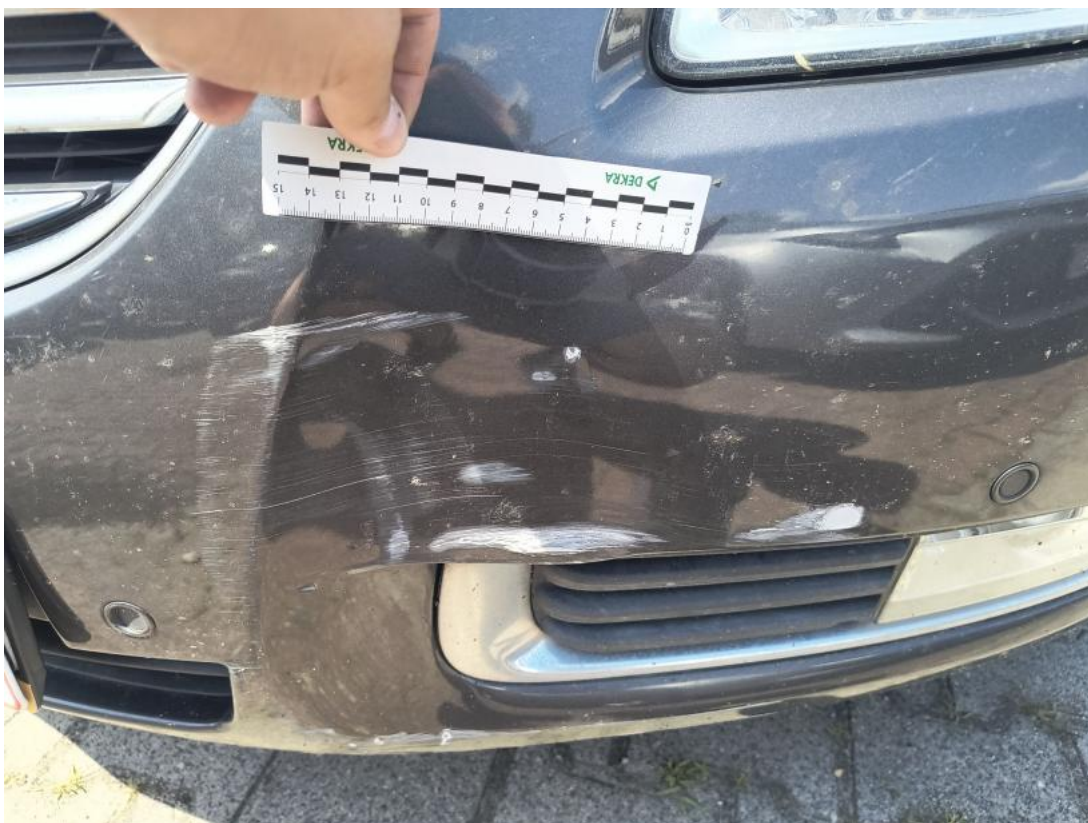
**Fot. 48**

Zderzak - Rysa/odprysk 1

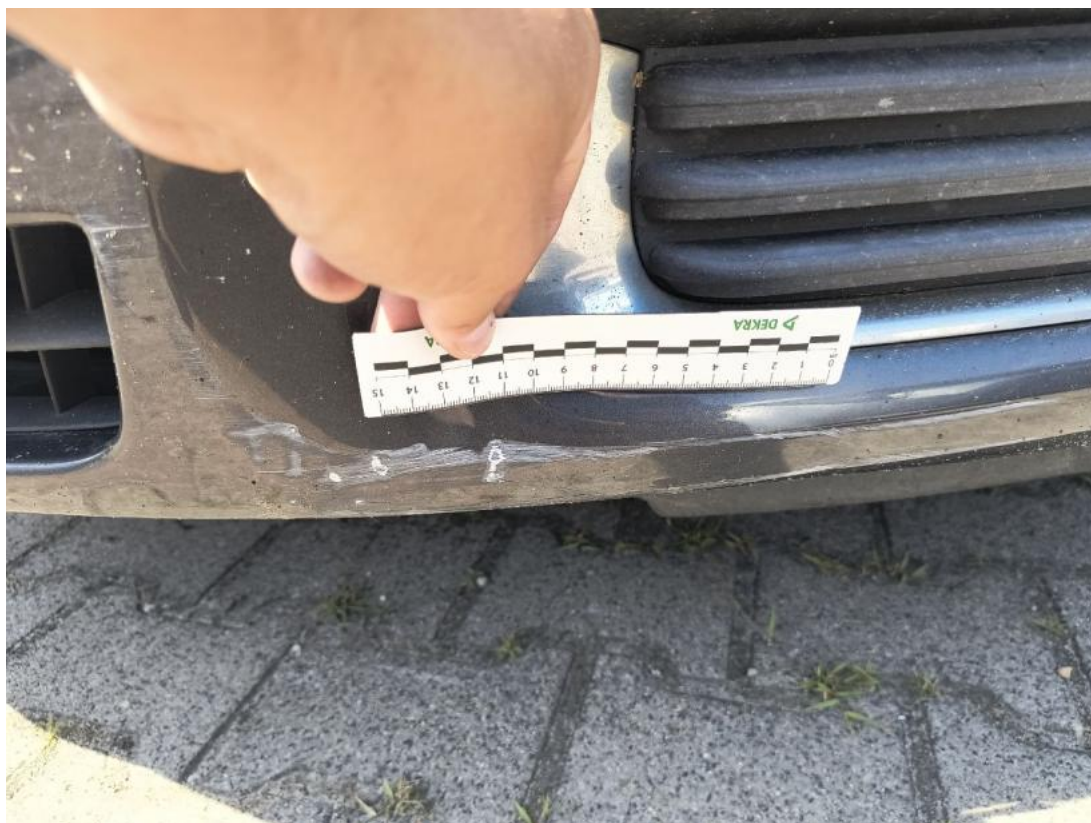
**Fot. 49**

Zderzak - Rysa/odprysk 2

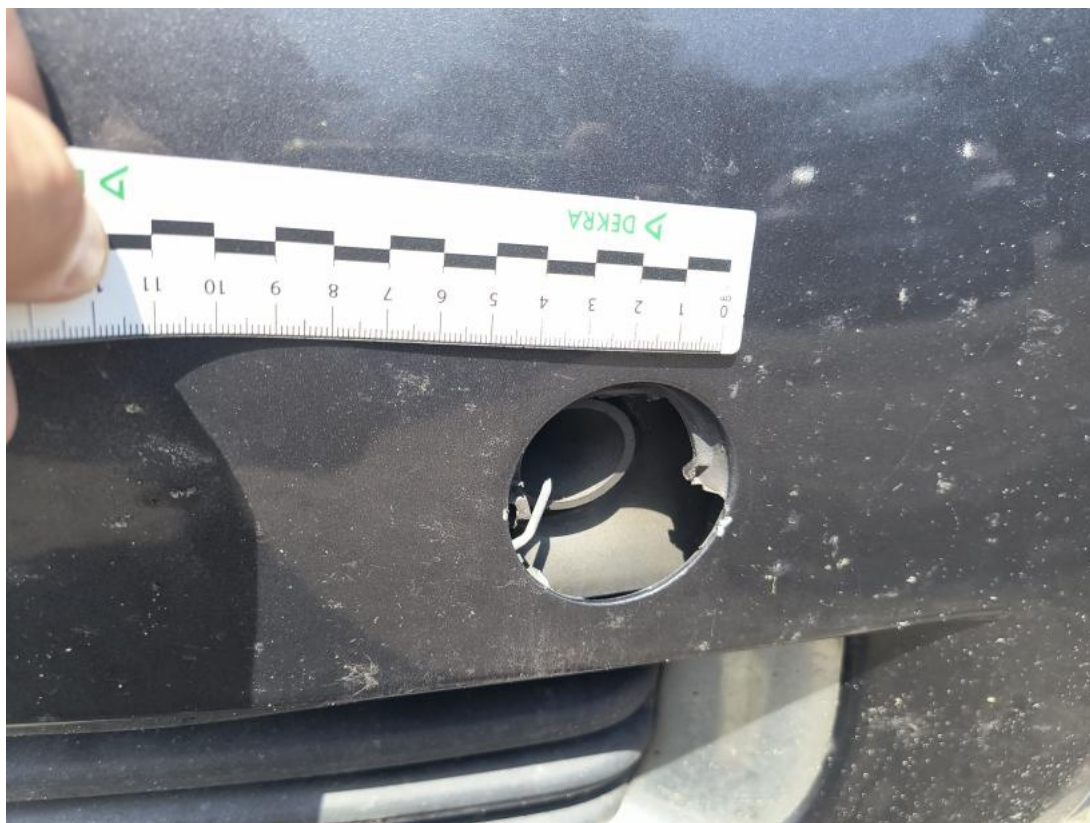
**Fot. 51**

Zderzak - Inne 1

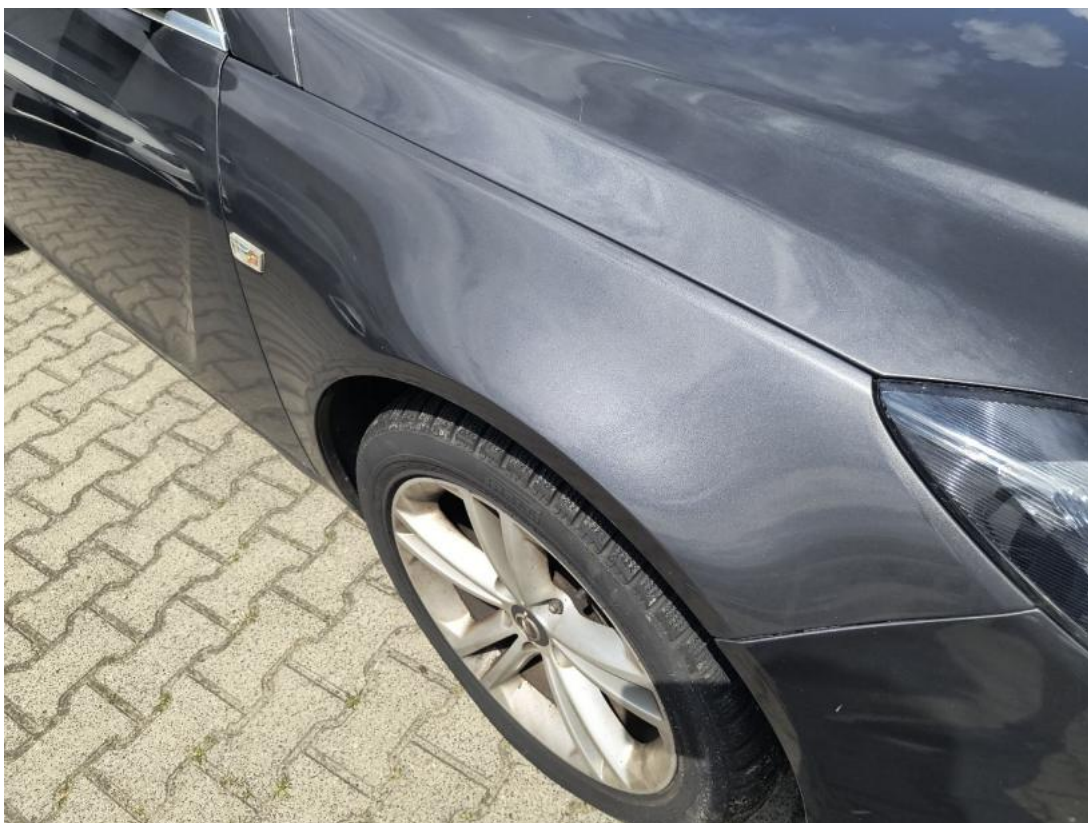
**Fot. 53**

Błotnik przedni P - zdjęcie poglądowe 1

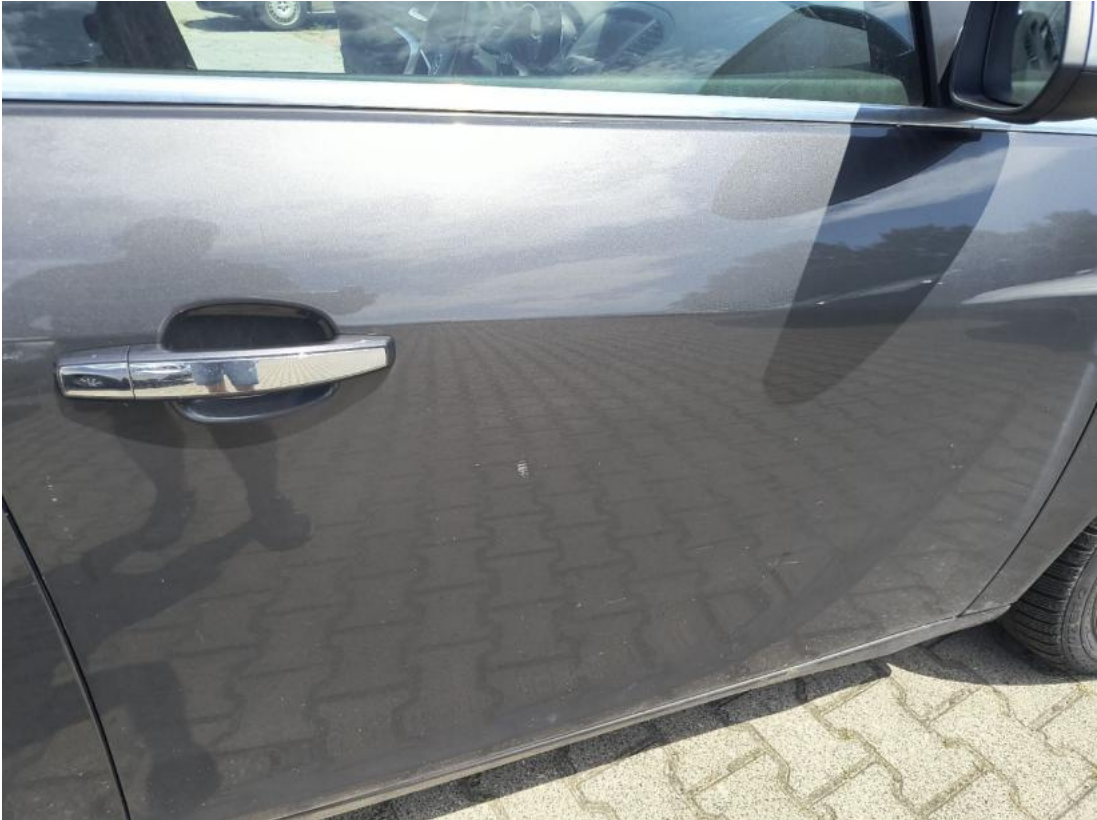
**Fot. 55**

Drzwi przednie P - zdjęcie poglądowe 1

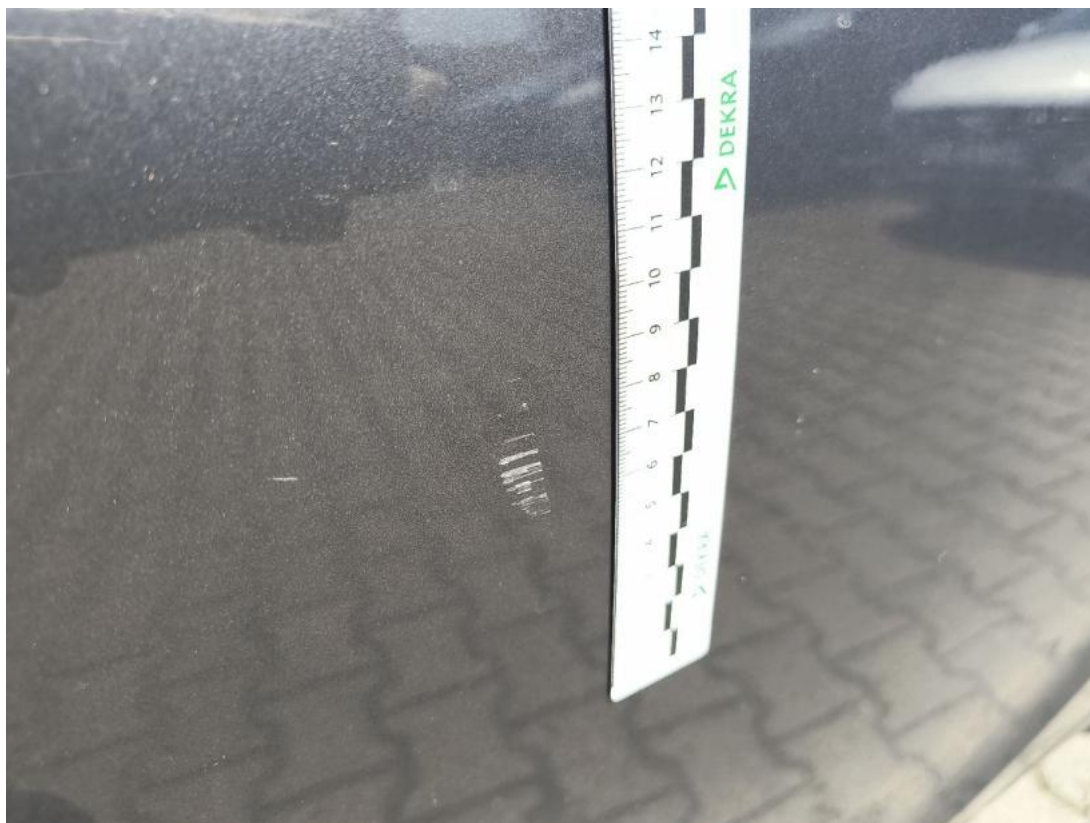
**Fot. 57**

Drzwi przednie P - Rysa/odprysk 2

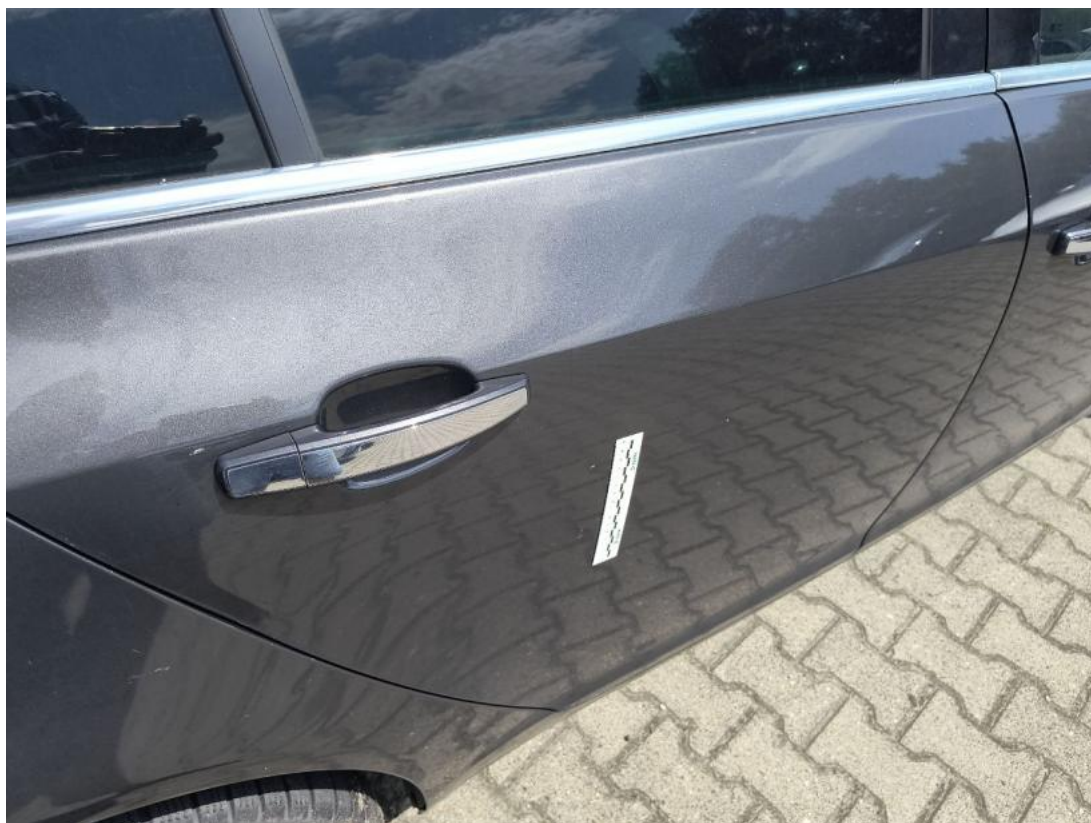
**Fot. 59**

Drzwi tylne P - zdjęcie pogładowe 1

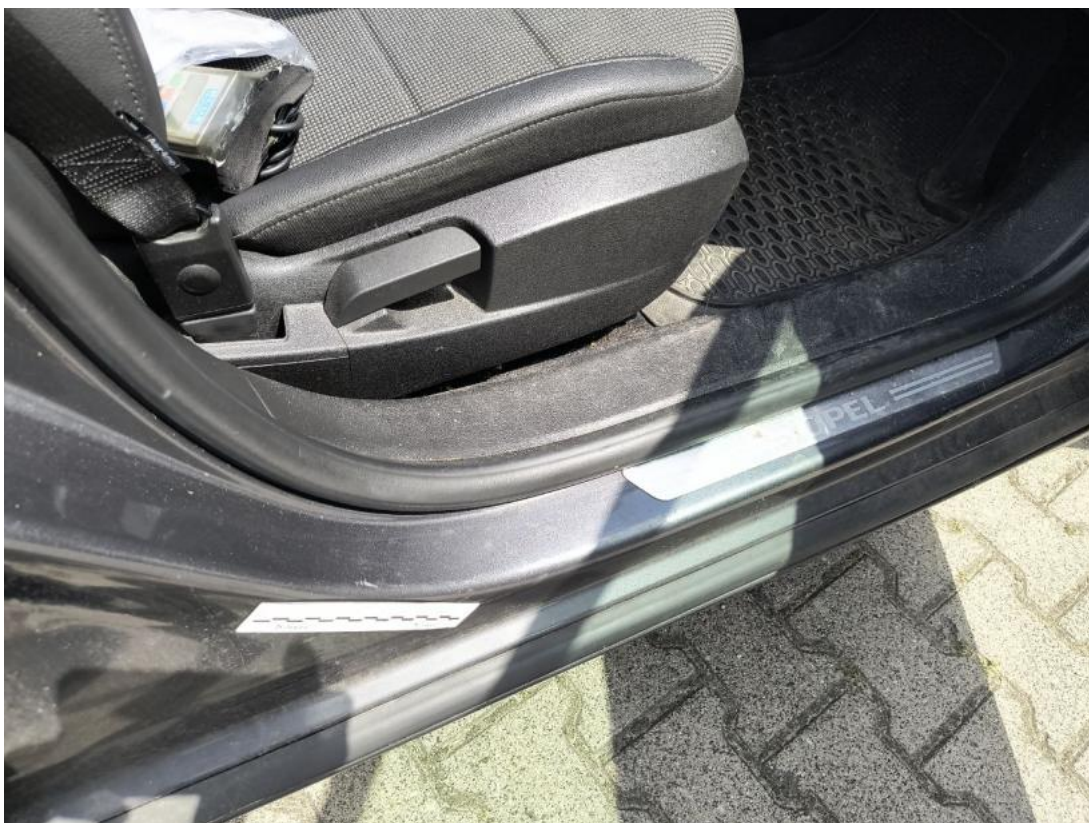
**Fot. 61**

Próg P - zdjęcie poglądowe 1

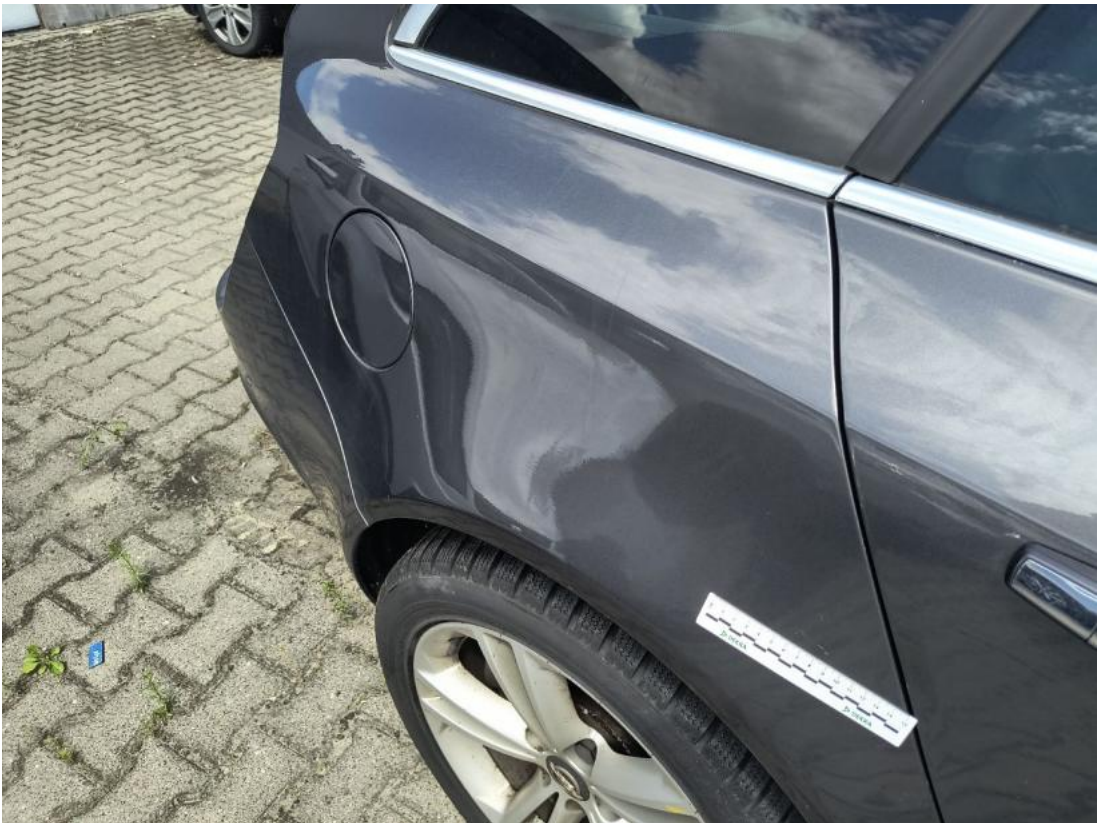
**Fot. 63**

Błotnik tylny P / Ściana boczna P - zdjęcie poglądowe 1

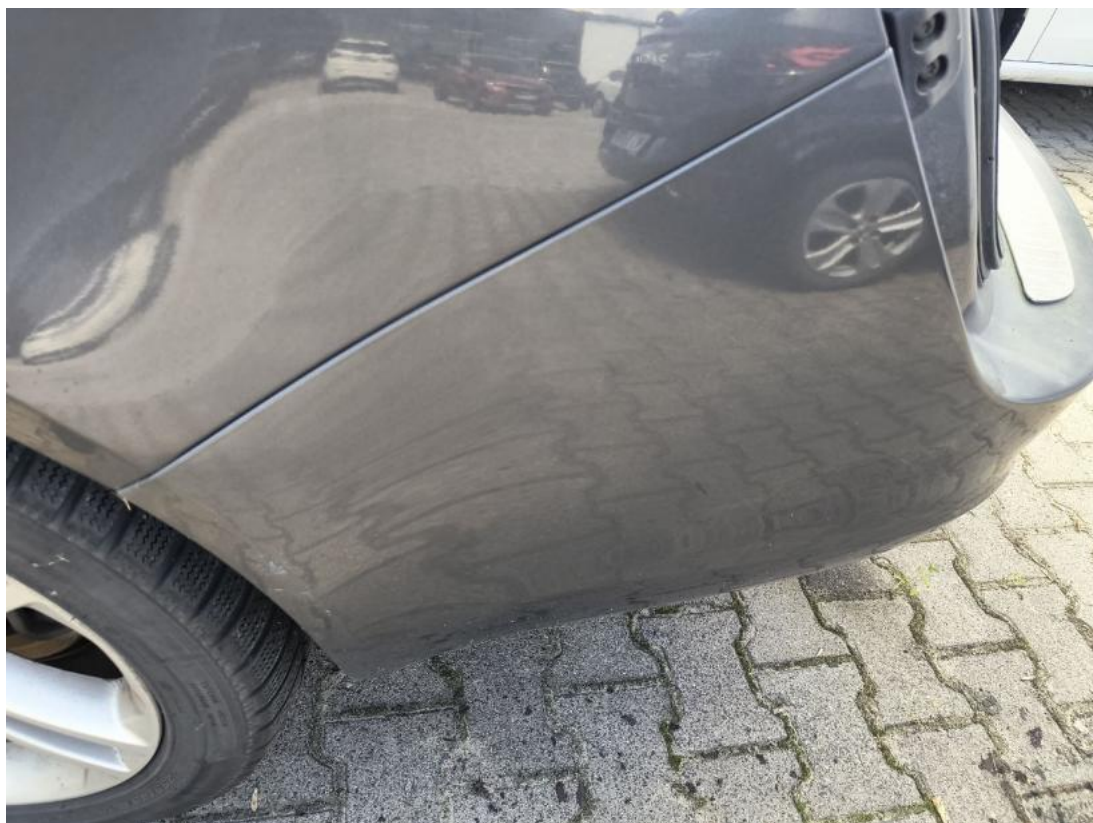
**Fot. 65**

Zderzak tylny - zdjęcie poglądowe 1

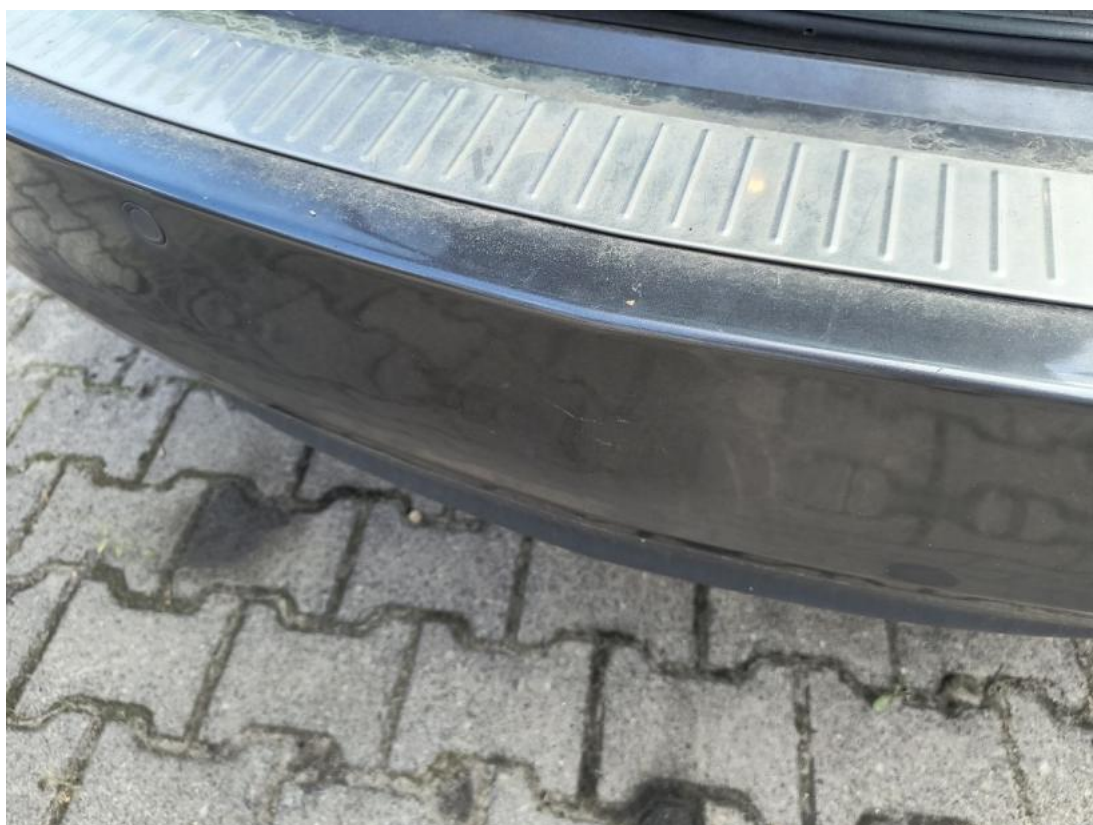
**Fot. 66**

Zderzak tylny - zdjęcie poglądowe 2

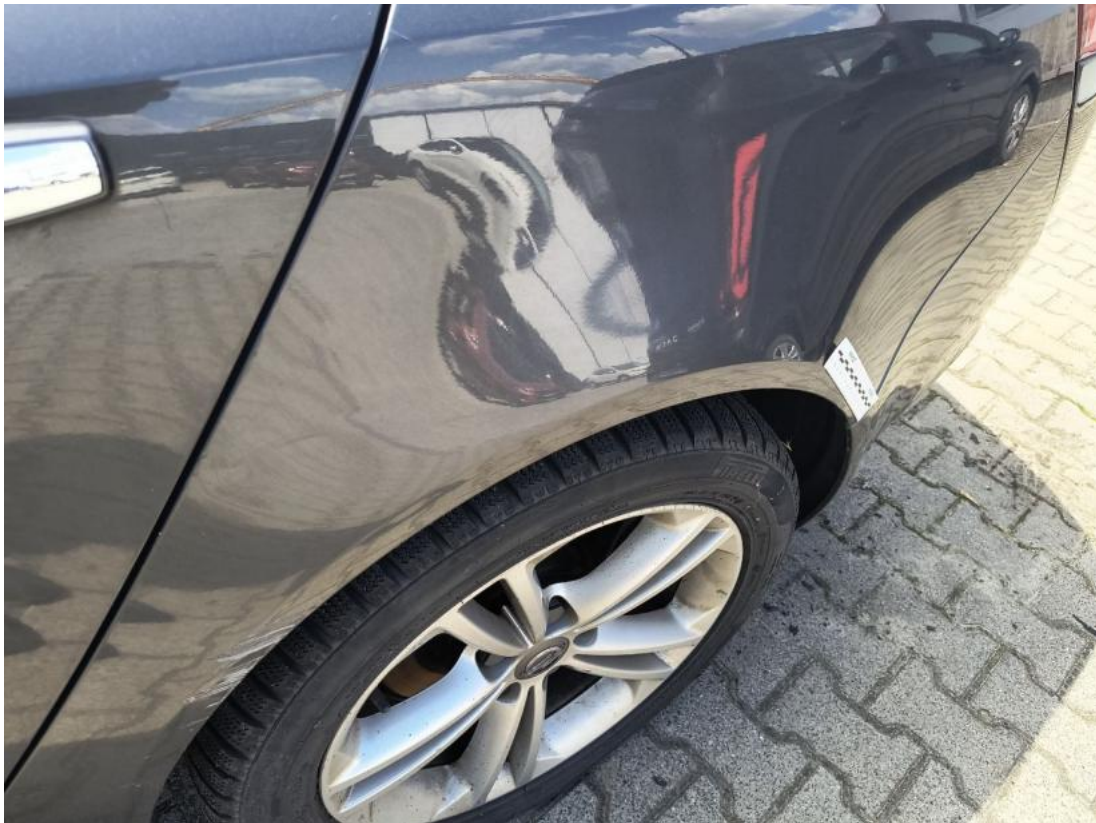
**Fot. 69**

Błotnik tylny L / Ściana boczna L - zdjęcie poglądowe 1

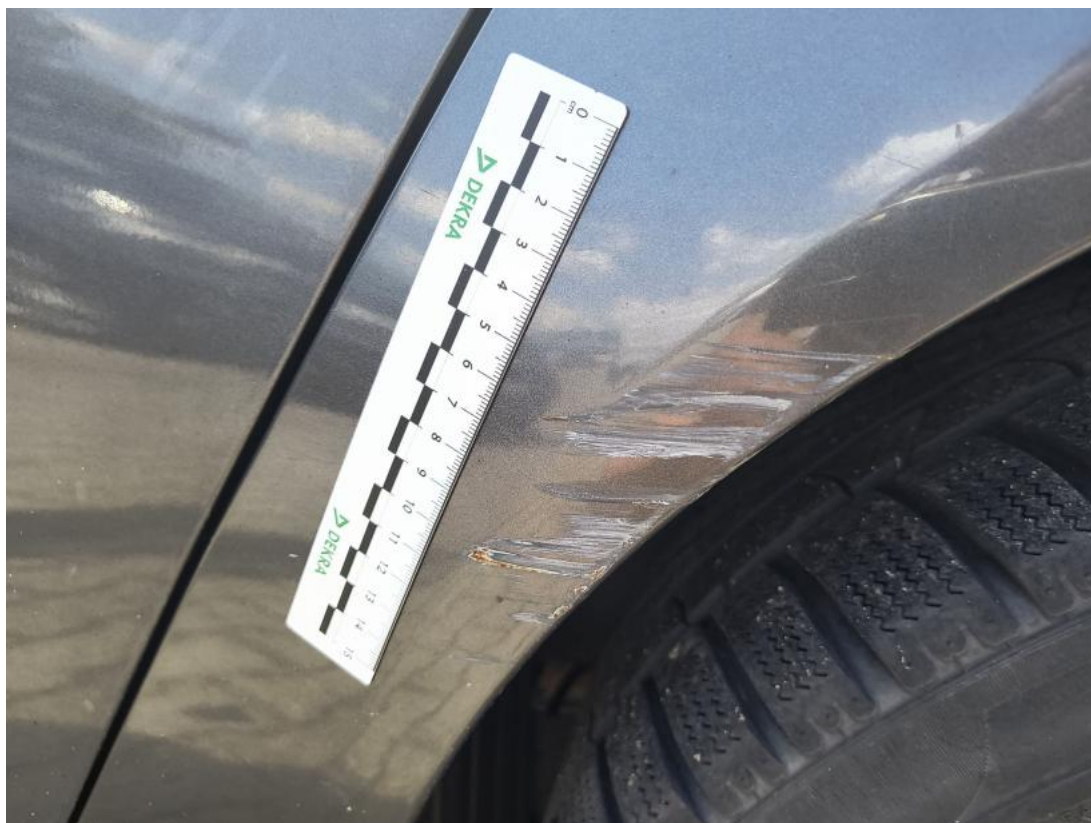
**Fot. 71**

| Poz. | Nazwa pozycji | Opis uszkodzeń | Kwalifik. | Naprawa [rbg] |
|---|---|---|---|---|
| 14 | Błotnik tylny L | rysa/odprysk, ślady korozji | NA | 0.5 |

Błotnik tylny L / Ściana boczna L - Inne 1

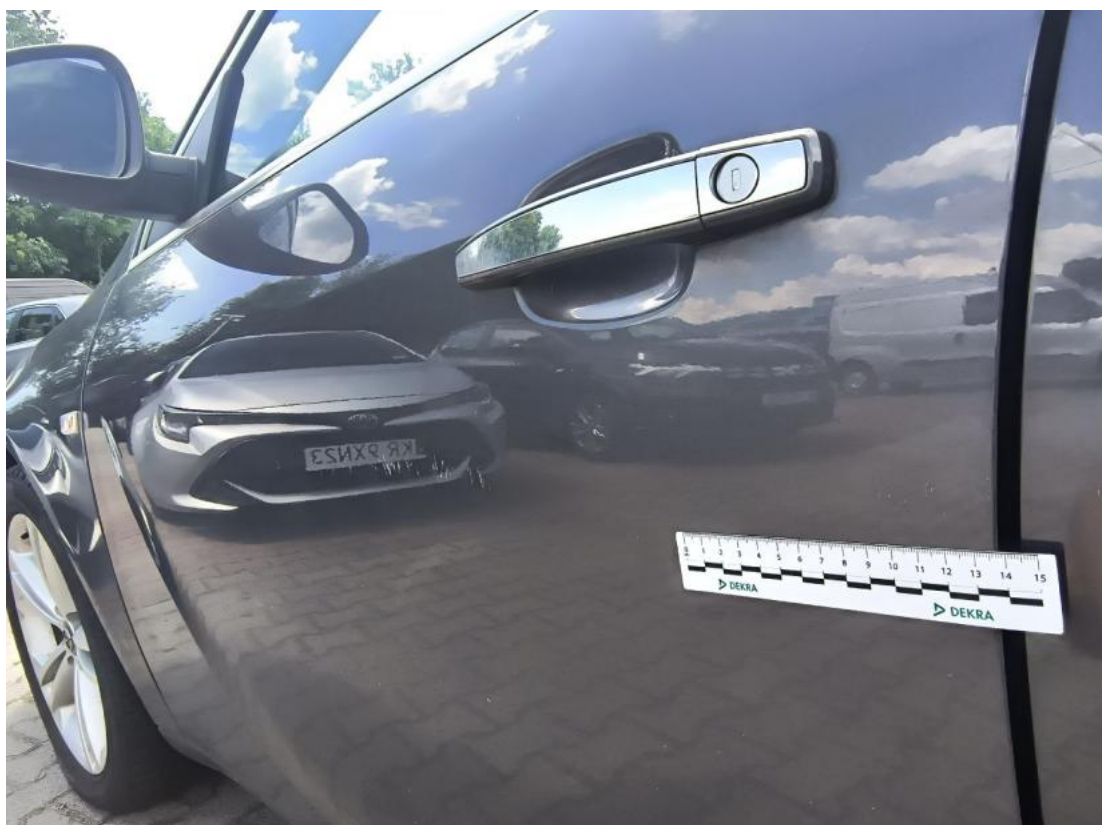
**Fot. 72**

Drzwi przed L - zdjęcie poglądowe 1

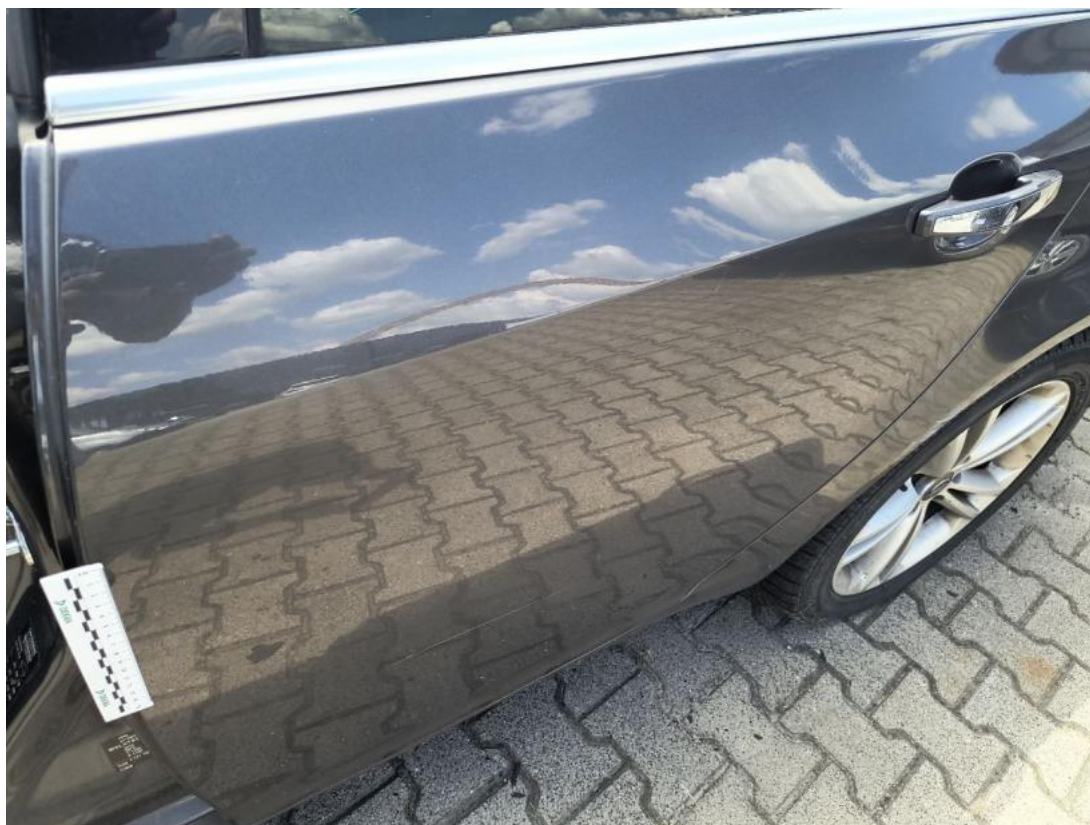
**Fot. 76**

Drzwi tylne L - zdjęcie poglądowe 1

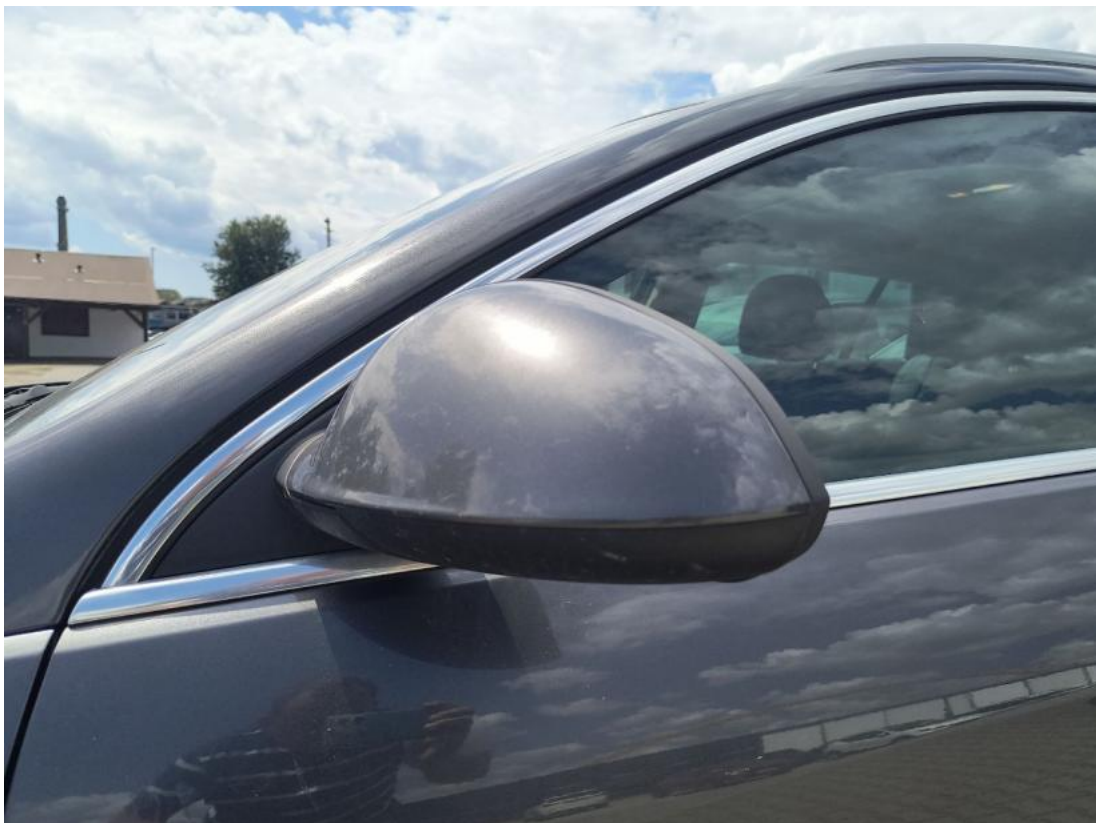
**Fot. 80**

Obudowa lusterka zew L - zdjęcie poglądowe 1

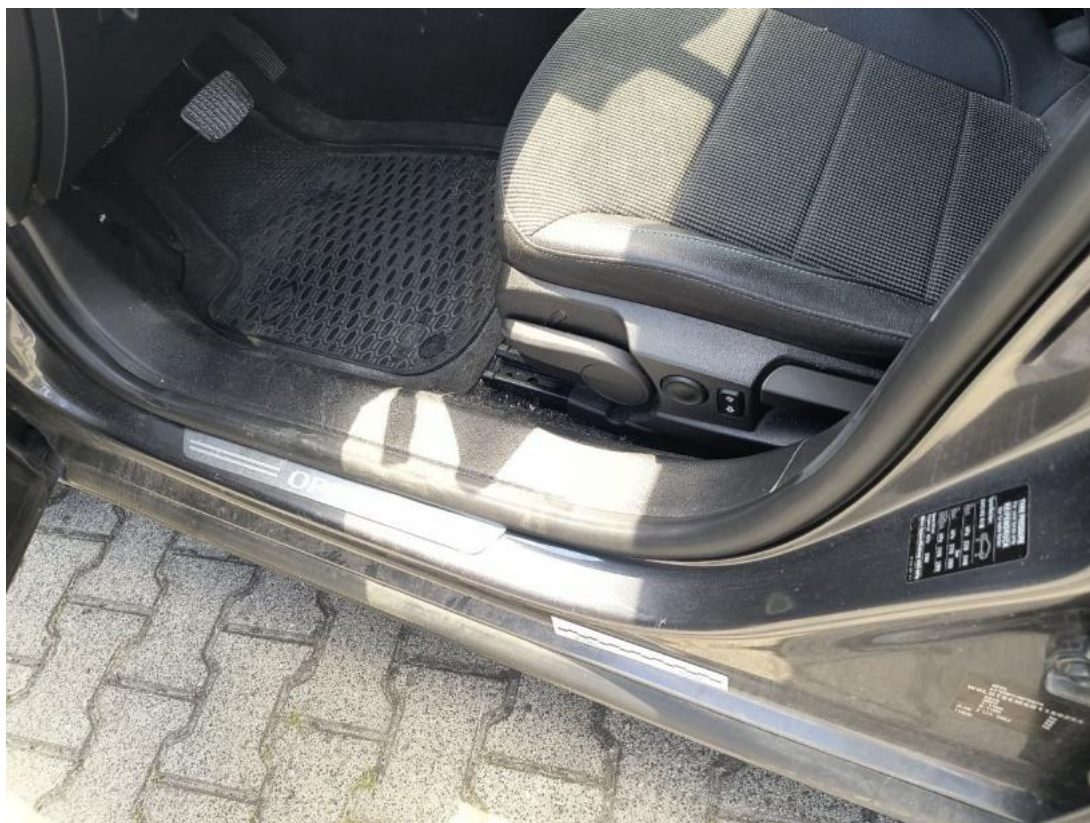
**Fot. 83**

Próg L - zdjęcie poglądowe 1

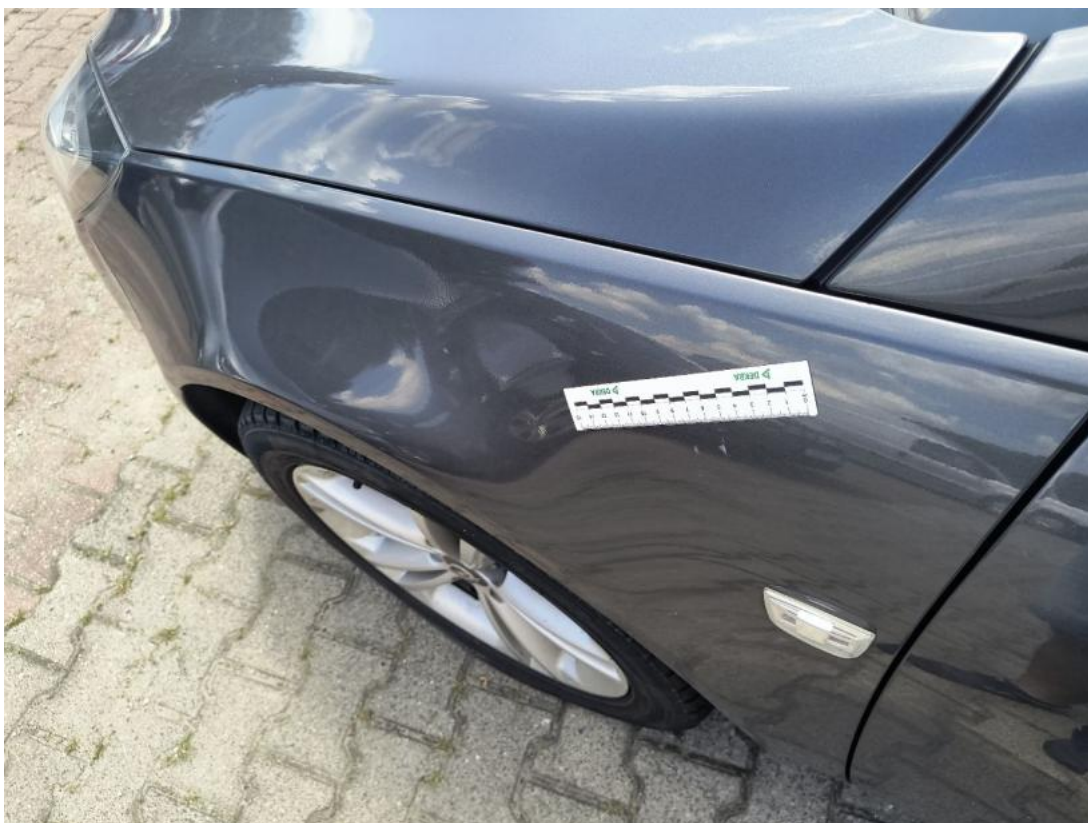
**Fot. 85**

Błotnik przedni L - zdjęcie poglądowe 1

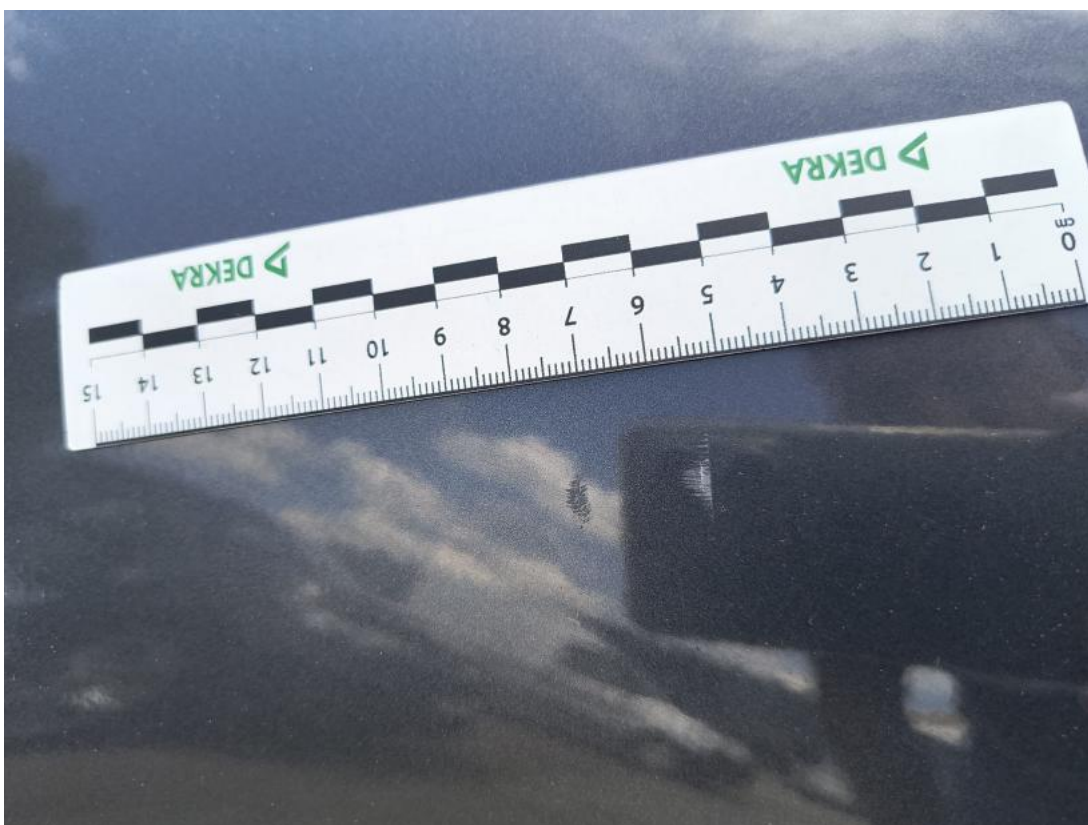
**Fot. 86**

Błotnik przedni L - Rysa/odprysk 1
