## Raport z oględzin pojazdu

| Numer raportu | 215760/7/25-11401 | Data raportu | 21-07-2025 |

| Marka, model | OPEL Insignia A Sports Tourer... |

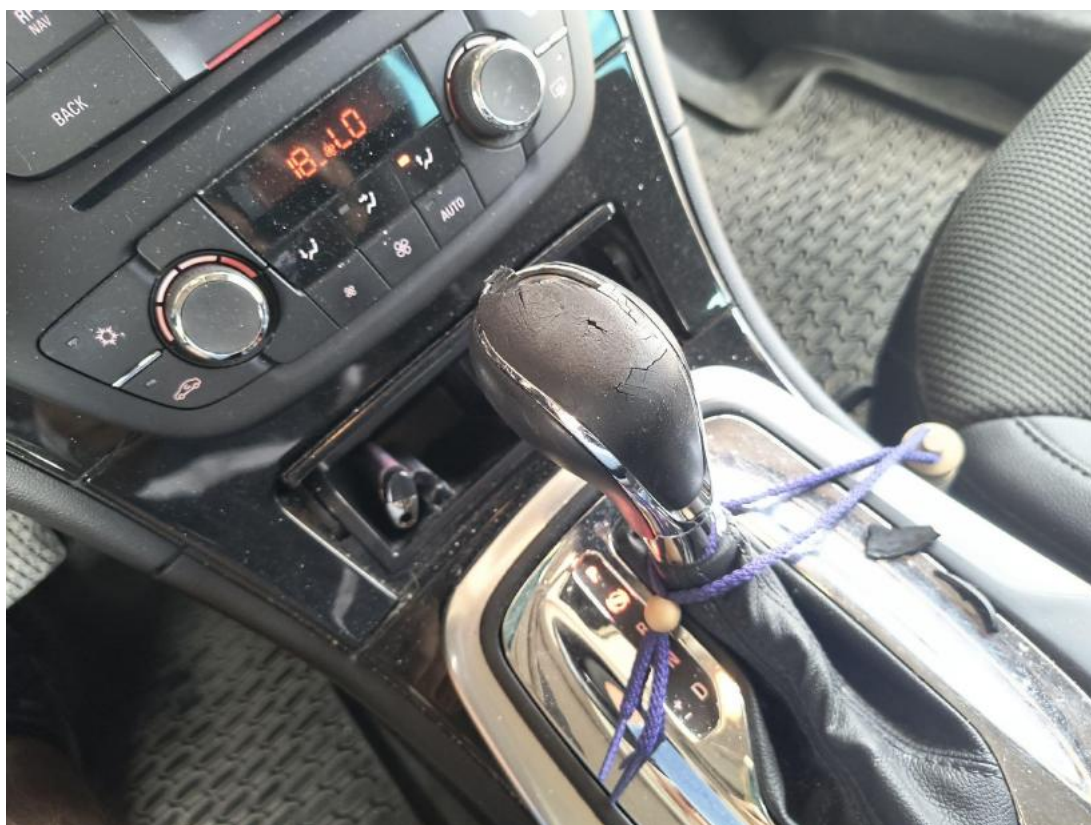
**Fot. 89**

Gałka dźwigni zmiany biegów - zdjęcie pogładowe 1

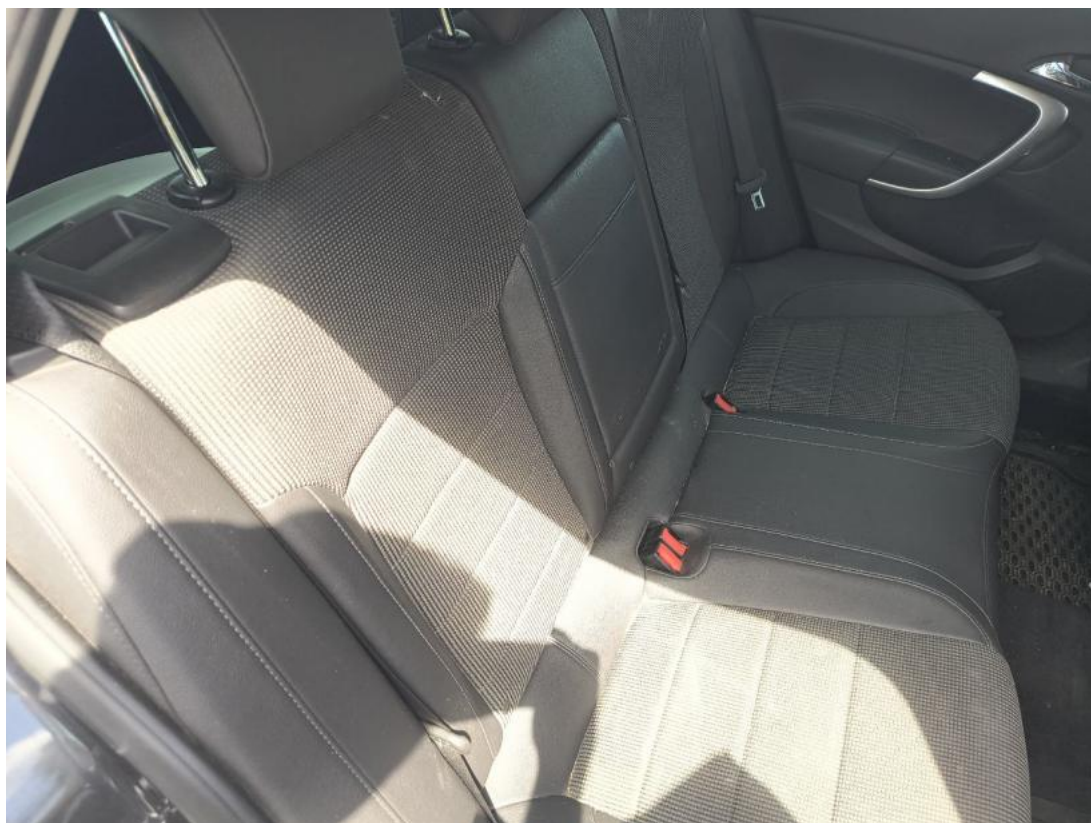
**Fot. 91**

Kanapa tyl. - zdjęcie pogładowe 1

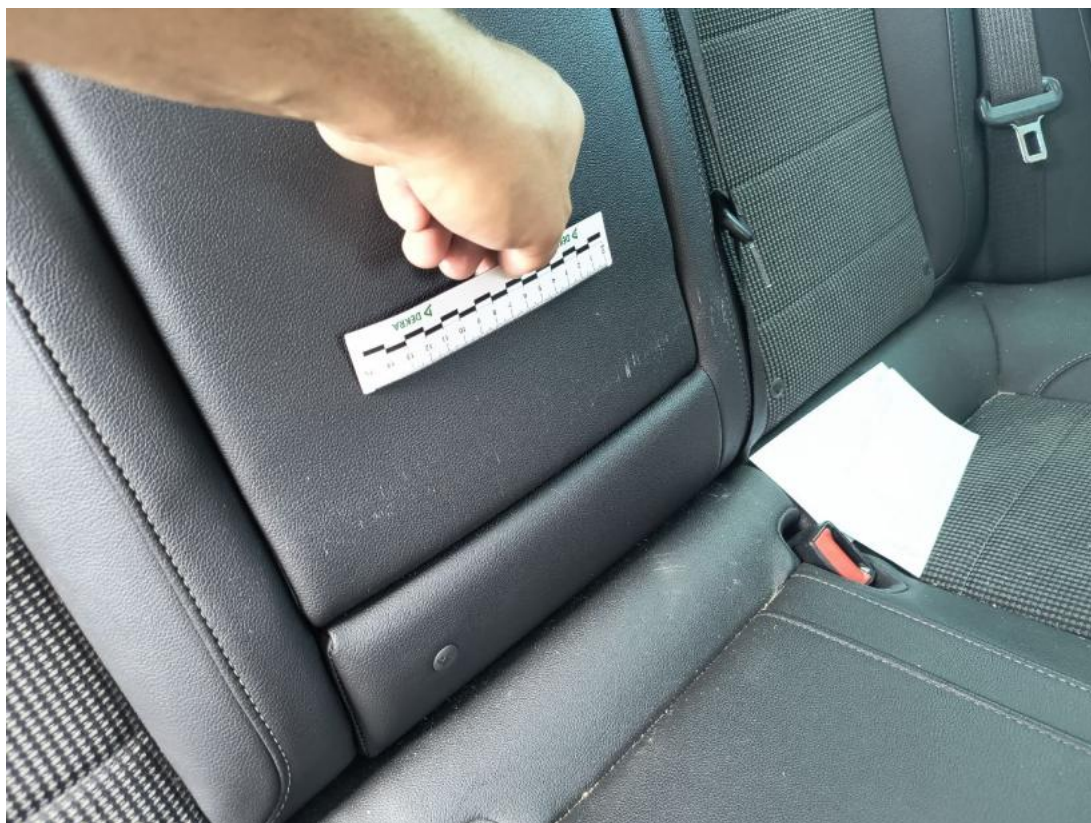
**Fot. 93**

Kanapa tyl. - Inne 2

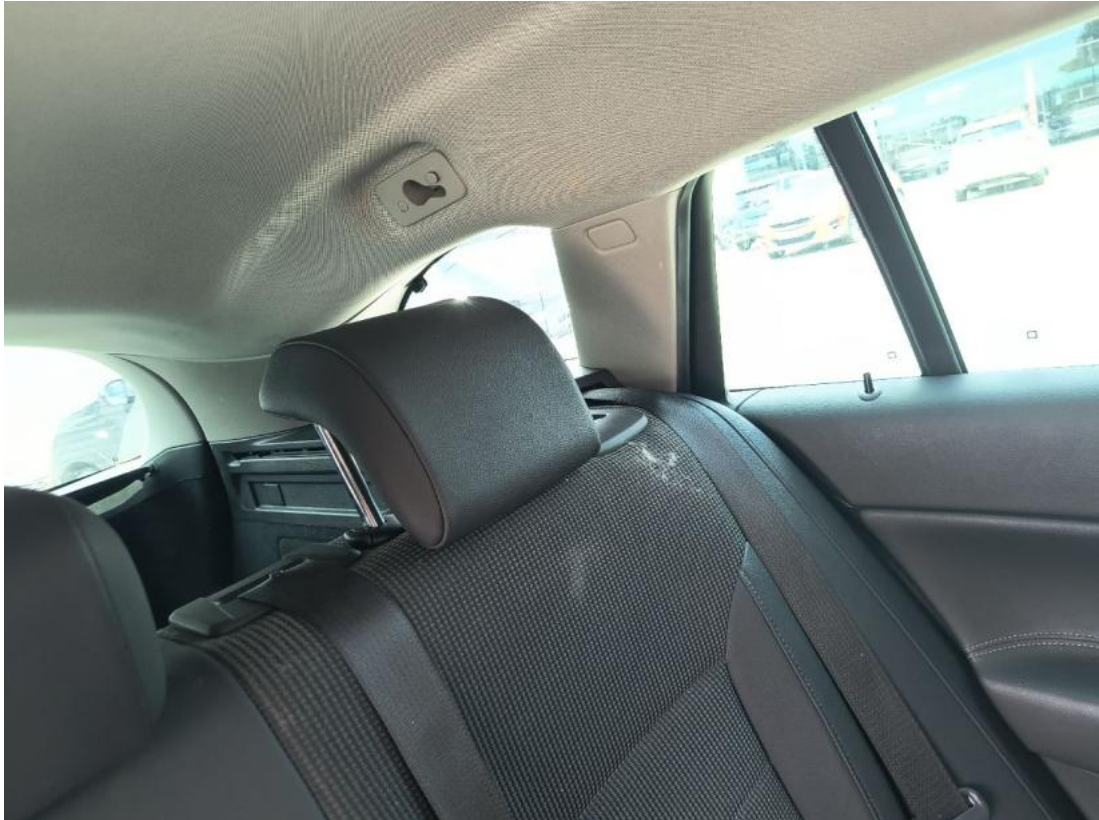
**Fot. 95**

Zaglówek lew. kanapy tyl. - zdjęcie poglądowe 1

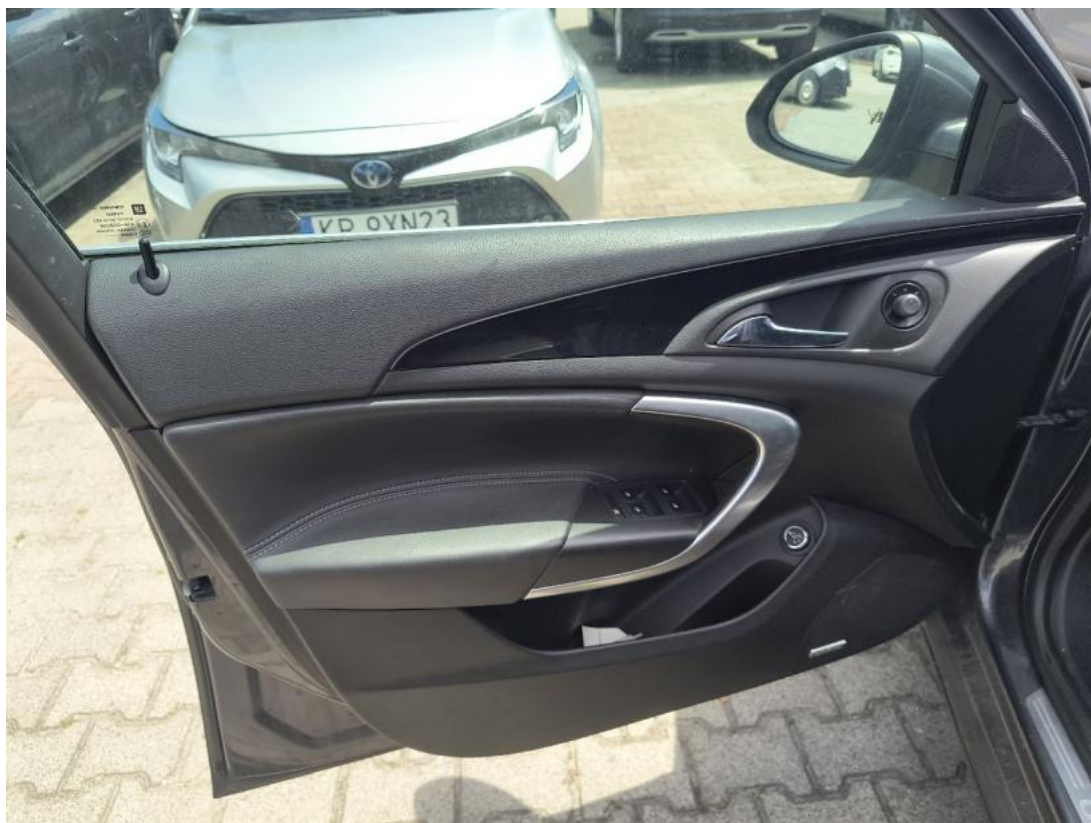
**Fot. 97**

Tapicerka drzwi przednich L - zdjęcie pogładowe 1

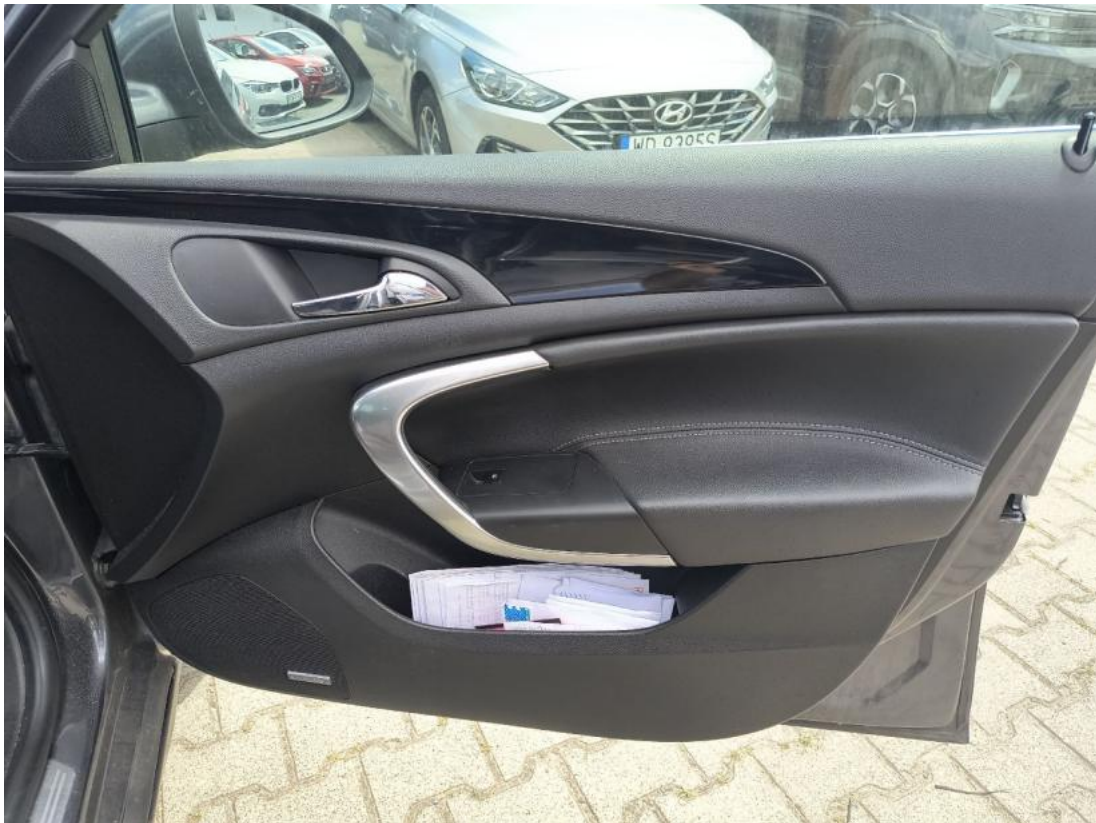
**Fot. 99**

Tapicerka drzwi przednich P - zdjęcie pogładowe 1

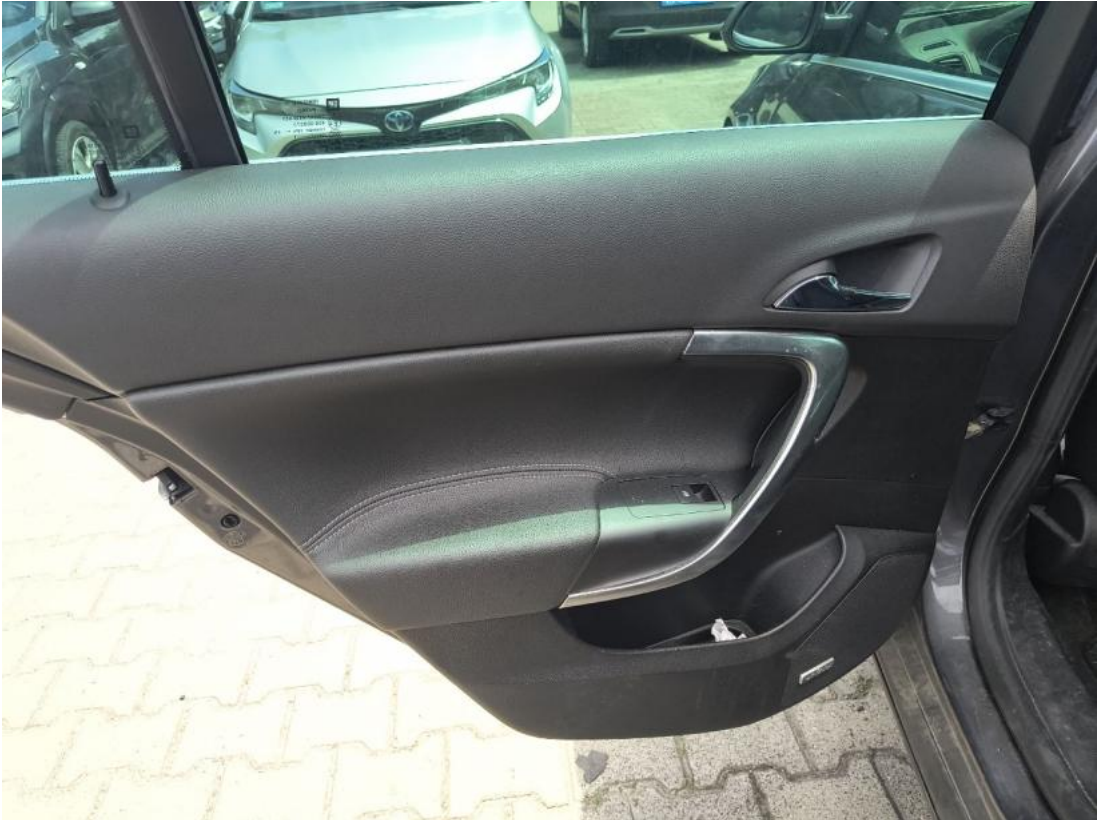
**Fot. 101**

Tapicerka drzwi tylnych L - zdjęcie poglądowe 1

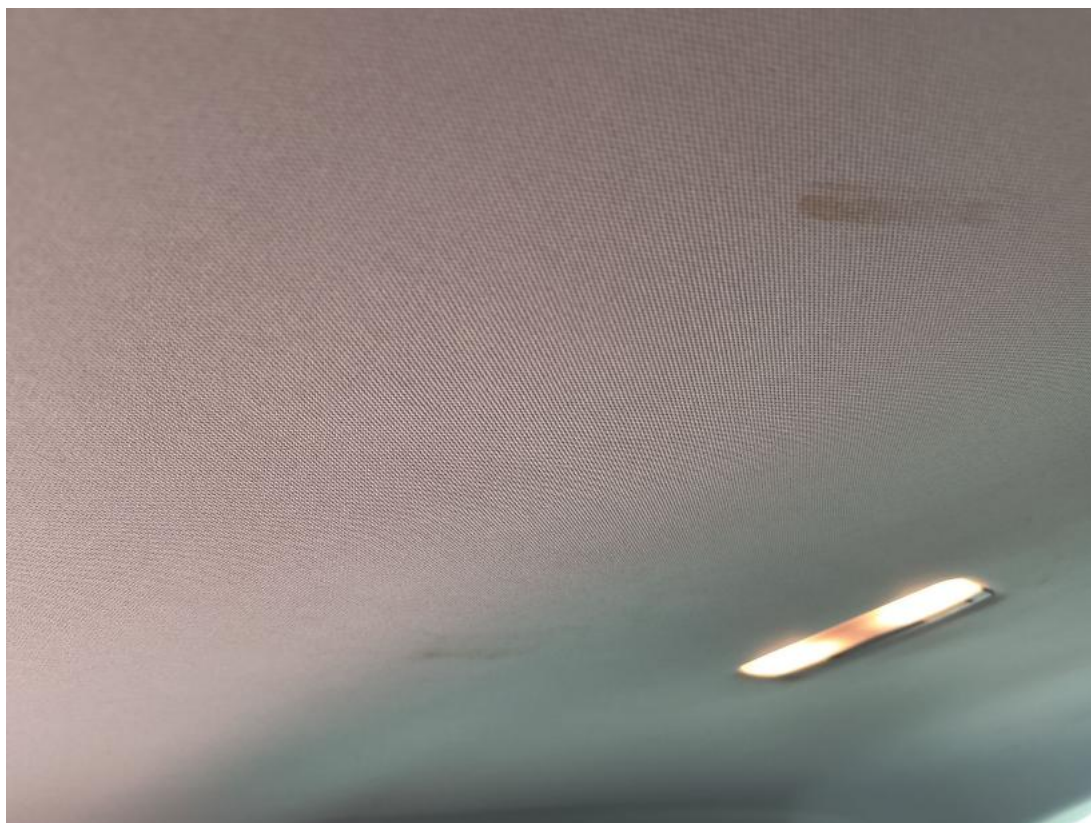
**Fot. 105**

Podsufitka - zdjęcie poglądowe 1

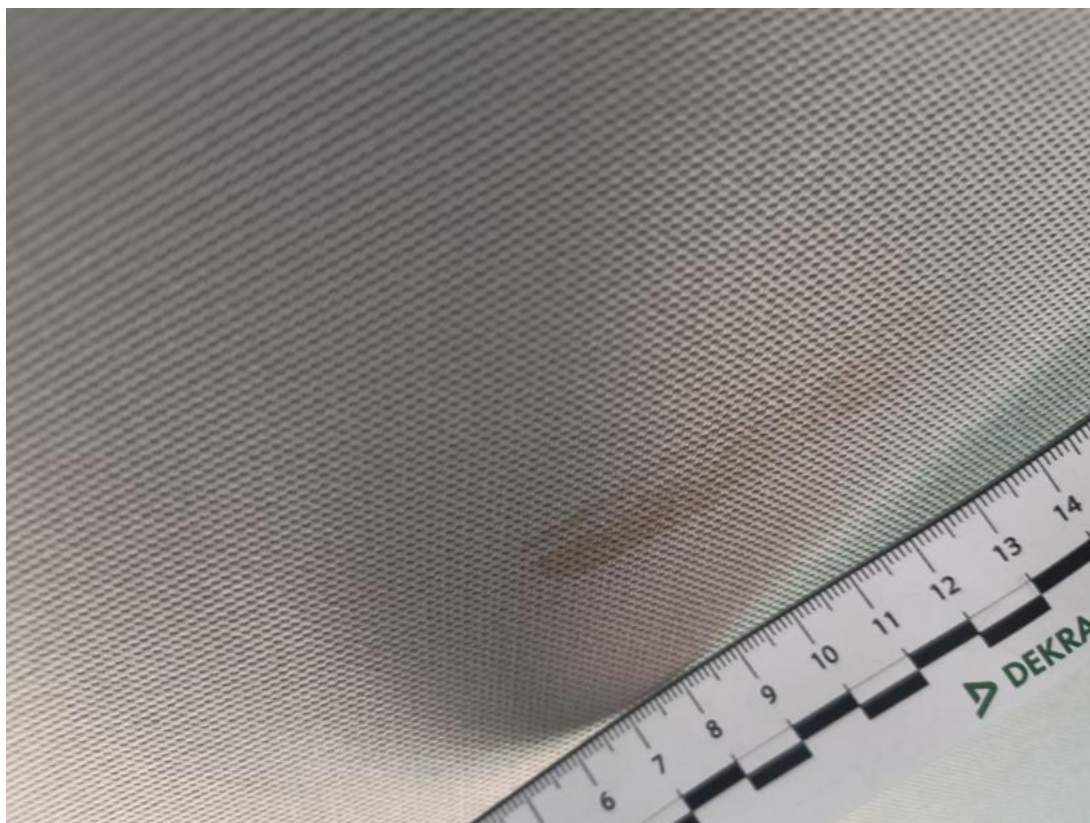
**Fot. 107**

Podsufitka - Inne 2

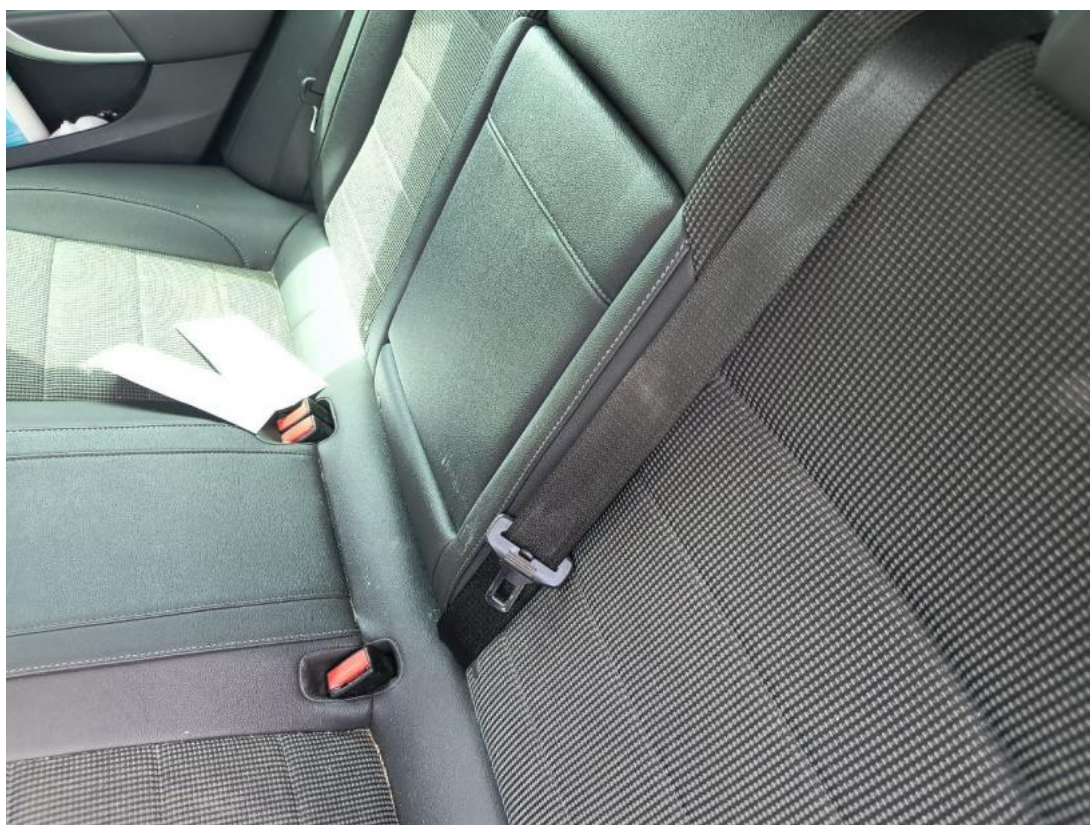
**Fot. 108**

Pas bezpieczeństwa tylny środkowy - zdjęcie poglądowe 1

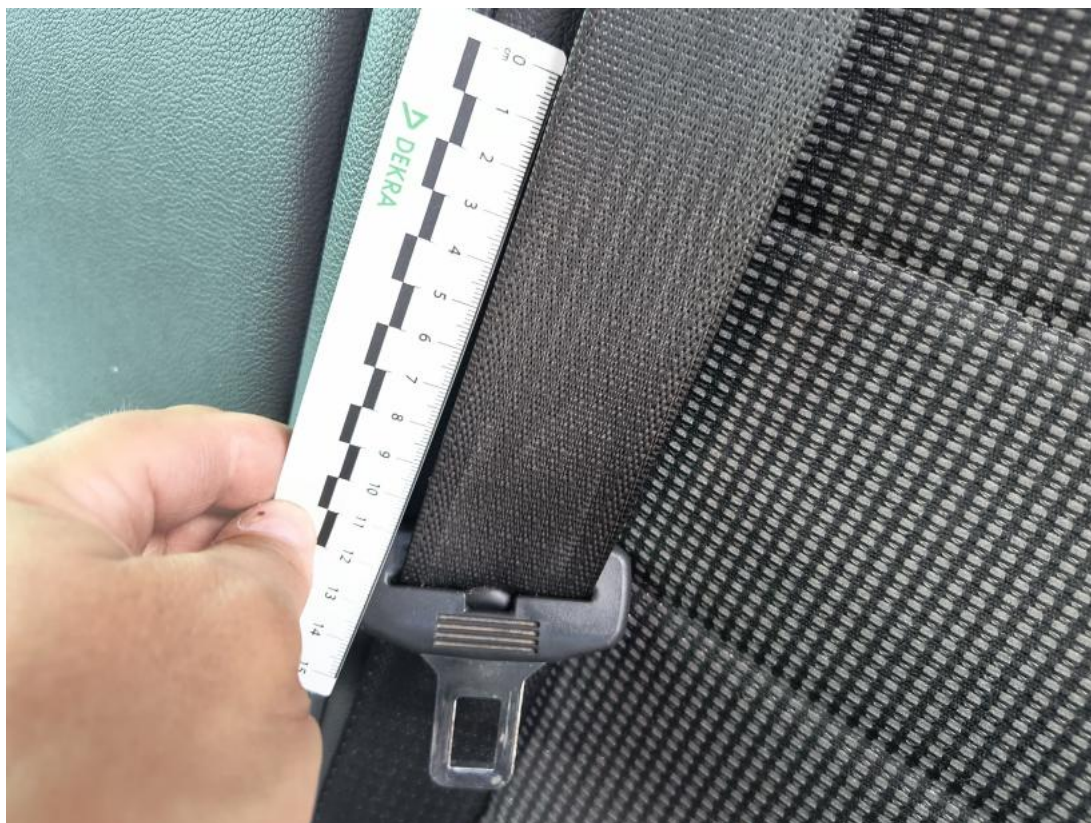
**Fot. 109**

Pas bezpieczeństwa tylny środkowy - Inne 1

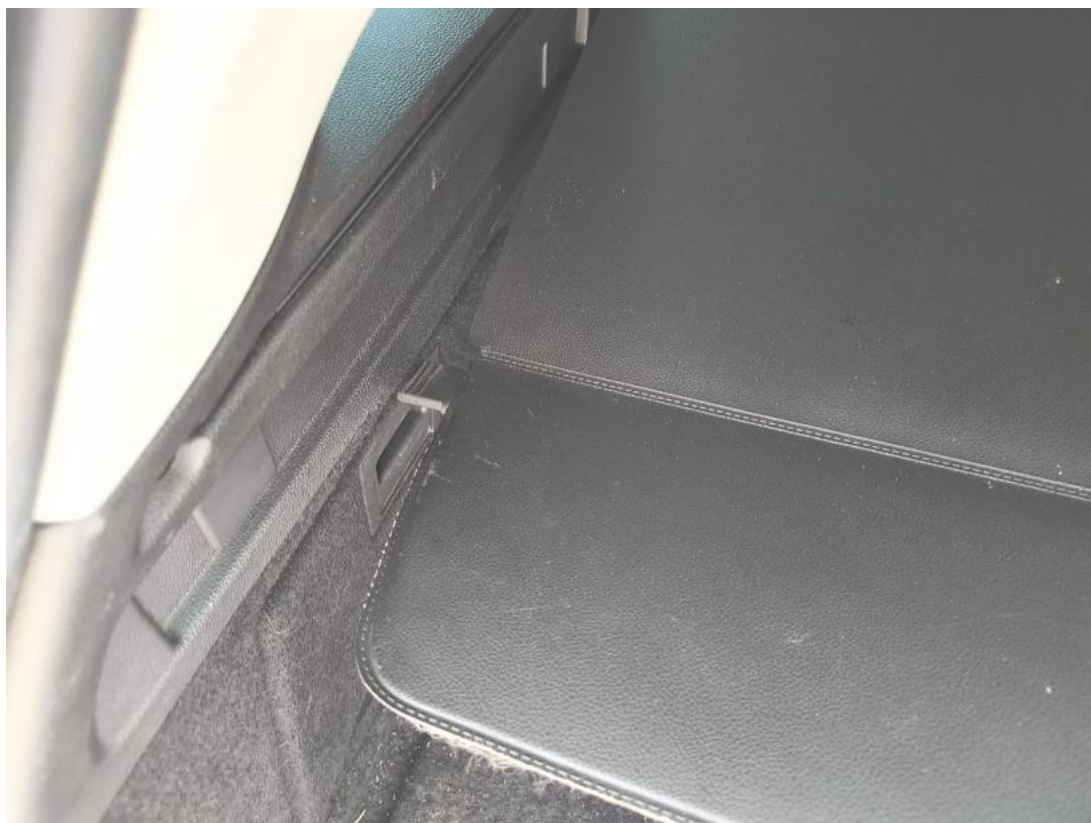
**Fot. 111**

Półka/roleta tylna - zdjęcie poglądowe 2
