Gutachter: Lehmann Michel
 Besichtigungsdatum: 1.10.2025
 Auftragsnummer: 110728

Zustandsbericht

Datenquelle: **VIN-Abfrage**
 Hersteller: **Peugeot**
 Typ: **207**
 Fahrgestellnummer: **VF3WAKFT0AT110728**
 Erstzulassung: **22.03.2011**
 Getriebe / Gänge: **Schaltgetriebe, 5 Gänge**
 Schadstoffklasse: **EU5**
 Vorverwendung: **Privat**

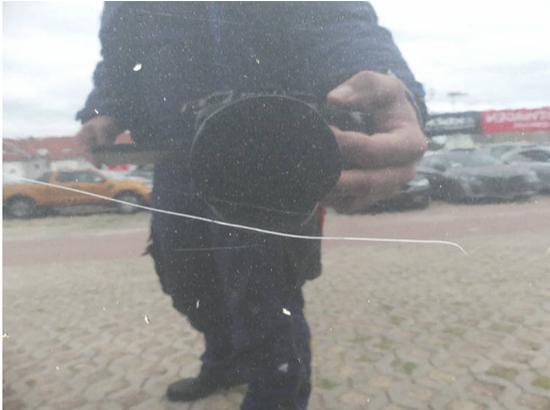
Bild 19: Karosserie / Fondseite rechts Kratzer+Delle

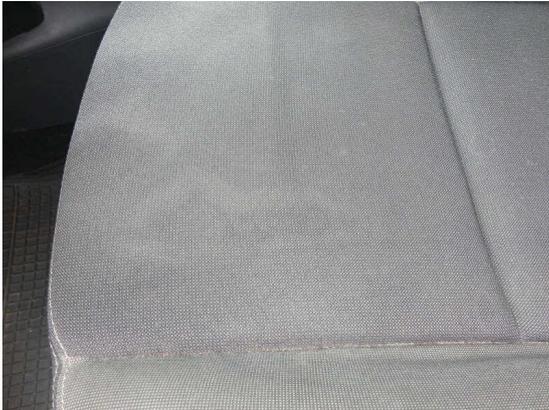
Bild 25: Innenraum / Fahrersitz fleckig

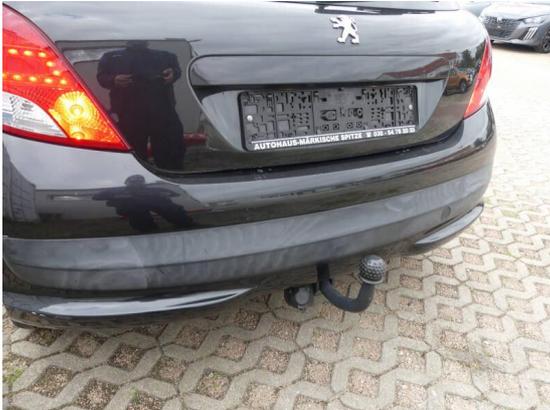
Bild 37: Karosserie / Stoßfänger hinten Kratzer

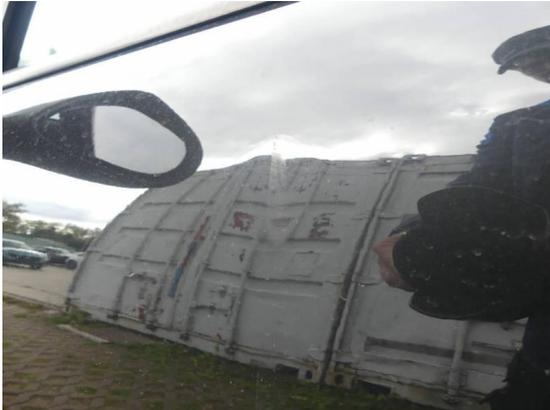
Bild 43: Karosserie / Tür vorne links deformiert
