Gutachter: Lehmann Michel
 Besichtigungsdatum: 11.9.2025
 Auftragsnummer: 405606

Zustandsbericht

Datenquelle:	VIN-Abfrage	Laufleistung abgelesen:	203.104 km
Hersteller:	Dodge	Kraftstoffart:	Diesel
Typ:	Caliber	Farbe:	Bright Silver Metallic
Fahrgestellnummer:	1B3HBC8AX7D405606	Leistung:	103 kW / 140 PS
Erstzulassung:	06.08.2008	Hubraum:	1968 ccm
Getriebe / Gänge:	Schaltgetriebe, 6 Gänge	Anzahl Schlüssel:	2
Schadstoffklasse:		Anzahl Vorbesitzer:	2
Vorverwendung:	Privat

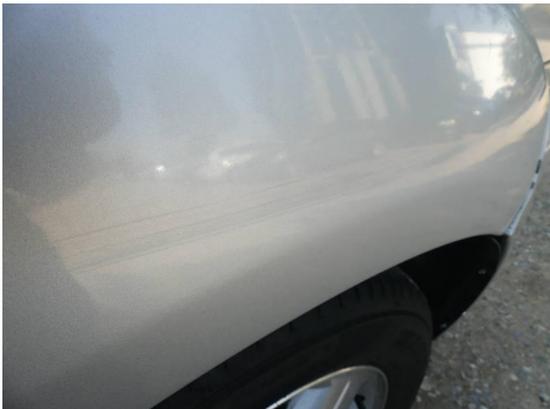
Nr.	Teil	Bild Nr.	Schaden	Kommentar
1	Dachhimmel	1	verschmutzt	
2	Fondseite links	2, 3	Kratzer	
3	Kotflügel vorne links	4, 5	Dellen	
4	Windschutzscheibe	6, 7	Steinschlag	
5	Stoßfänger vorne	8, 9, 10	Kratzer	
6	zusätzliche Lampen	11	ohne Funktion	
7	Tür vorne rechts	12, 13	Kratzer

Bild 3: Karosserie / Fondseite links Kratzer

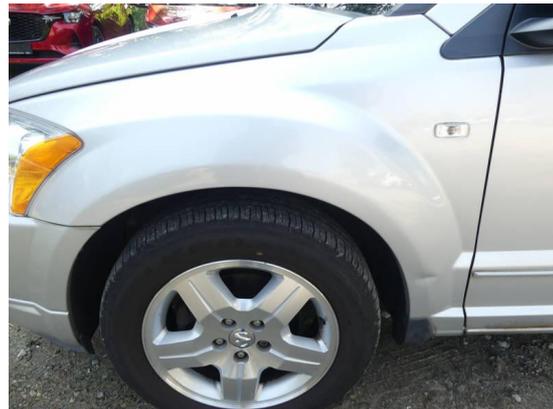
Bild 4: Karosserie / Kotflügel vorne links Dellen

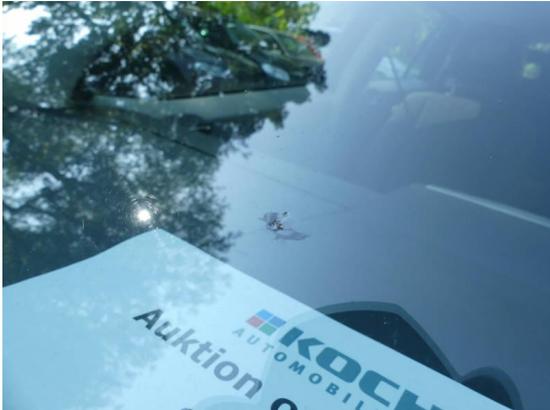
Bild 7: Karosserie / Windschutzscheibe Steinschlag

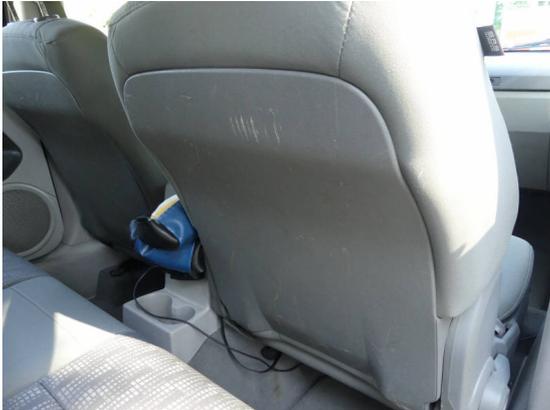
Nr.	Teil	Bild Nr.	Schaden	Kommentar
8	Einstieg vorne rechts	14, 15	Kratzer	
9	Tür hinten rechts	16, 17, 18	deformiert	
10	Innenraum	19, 20, 21	Kratzer	
11	Fondseite rechts	22, 23	Korrosion	
12	Motorhaube	24, 25, 26, 27	Korrosion+Kratzer	
13	Stoßfänger hinten	28, 29, 30, 31	Kratzer	
14	Rücklicht links	32, 33	undicht/Wassereintritt	
15	Heckklappe	34, 35, 36	Kratzer+Korrosion	
16	Dichtung Kofferraum	37	lose	
17	Mittelarmlehne	38	Kratzer	
18	Tür hinten links	39, 40, 41	Kratzer	
19	Einstieg hinten links	42, 43	Kratzer	
20	Schweller links	44, 45, 46	Korrosion	
21	Schweller rechts	47, 48	Korrosion	
22	Tür vorne links	49, 50, 51	Korrosion

Bild 19: Innenraum / Innenraum Kratzer

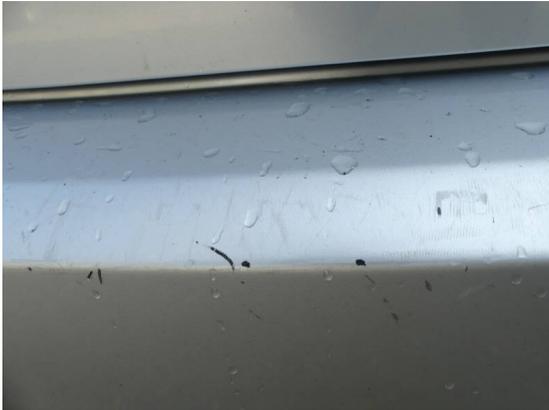
Bild 31: Karosserie / Stoßfänger hinten Kratzer

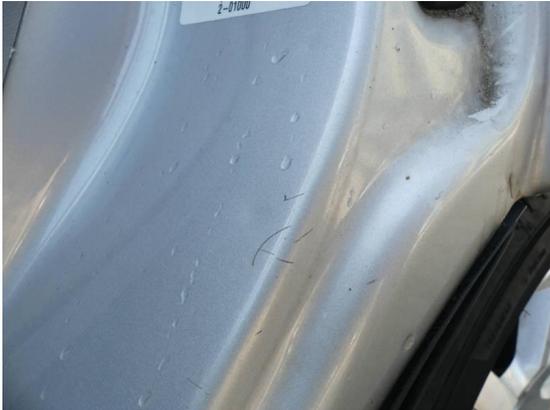
Bild 43: Karosserie / Einstieg hinten links Kratzer
