**TÜVNORD****Zustandsbericht****TÜV NORD Autoservice GmbH - Wurster Straße 92 - 27580 Bremerhaven**

Datenquelle: **VIN-Abfrage**  
Hersteller: **Opel**  
Typ: **Astra J Lim. 5-trg.**  
Fahrgestellnummer: **W0LPE6EJ9CG053603**  
Erstzulassung: **15.12.2011**  
Getriebe / Gänge: **Schaltgetriebe, 6 Gänge**  
Schadstoffklasse: **EU5**  
Vorverwendung: **Privat**

Laufleistung abgelesen: **238.788 km**  
Kraftstoffart: **Superbenzin**  
Farbe: **Power Rot/Traffic**  
Leistung: **132 kW / 180 PS**  
Hubraum: **1598 ccm**  
Anzahl Schlüssel: **2**  
Anzahl Vorbesitzer: **2**

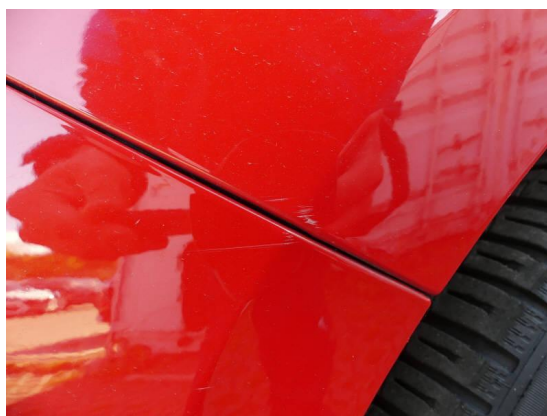
Bild 4: Karosserie / Kotflügel vorne links Kratzer

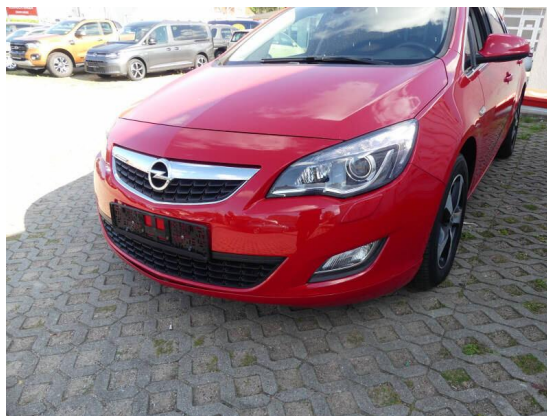
Bild 6: Karosserie / Stoßfänger vorne  
Krater/Steinschläge/gebrochen

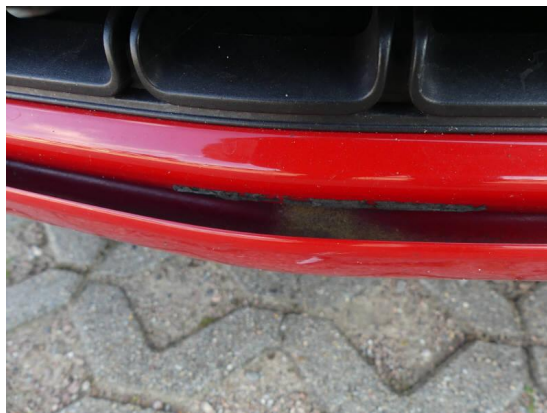
Bild 8: Karosserie / Stoßfänger vorne  
Krater/Steinschläge/gebrochen

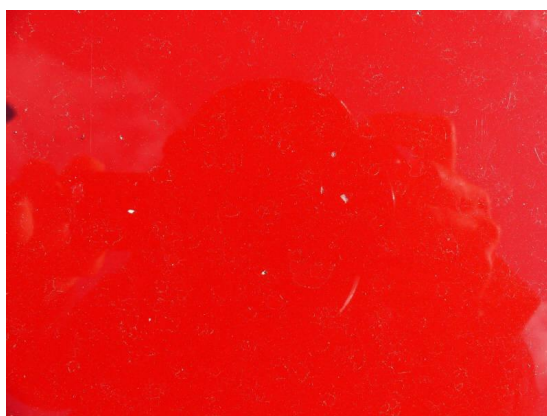
Bild 12: Karosserie / Motorhaube Steinschläge

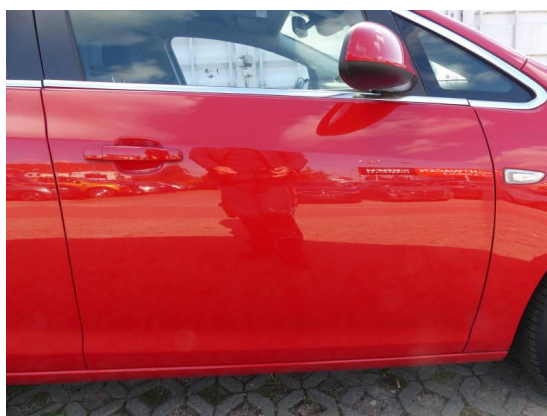
Bild 18: Karosserie / Tür vorne rechts Kratzer

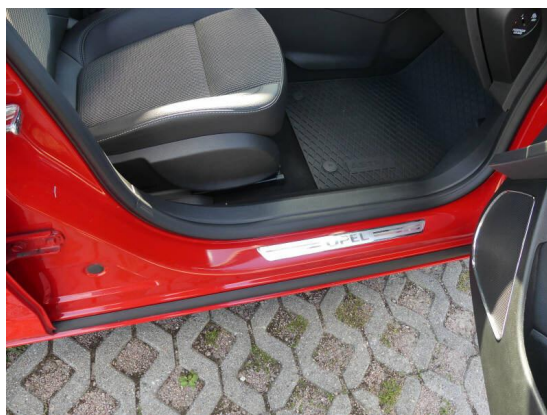
Bild 20: Karosserie / Einstieg vorne rechts Kratzer

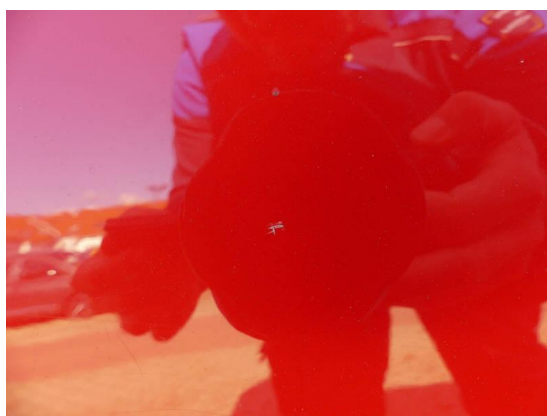
Bild 24: Karosserie / Tür hinten rechts Kratzer

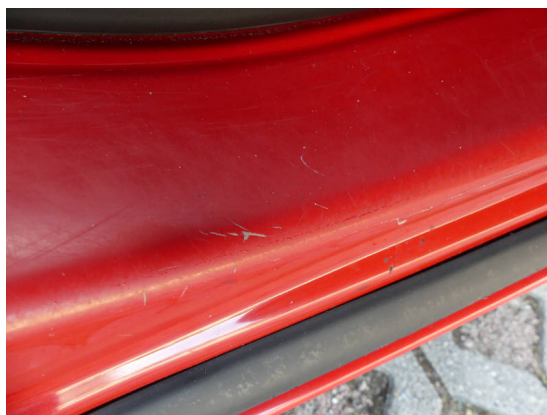
Bild 26: Karosserie / Einstieg hinten rechts Kratzer

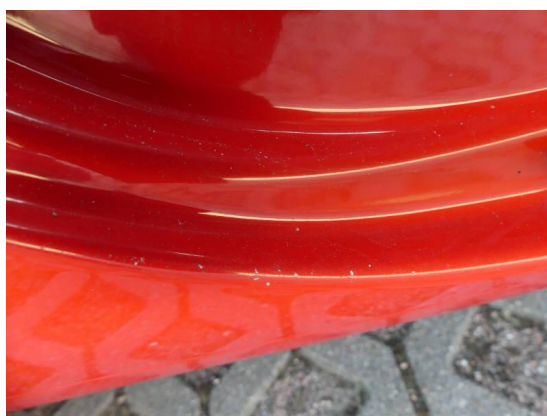
Bild 30: Karosserie / Fondseite rechts Kratzer

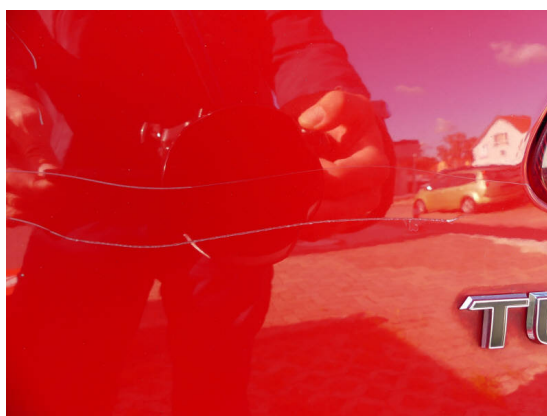
Bild 36: Karosserie / Heckklappe Kratzer

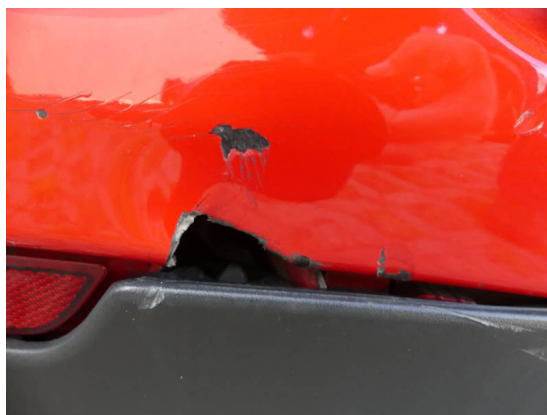
Bild 38: Karosserie / Stoßfänger hinten  
Kratzer+gebrochen

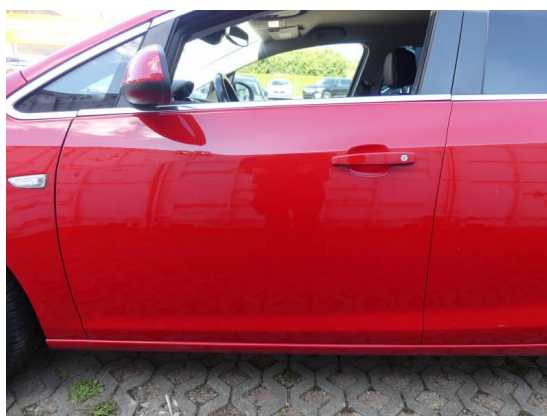
Bild 42: Karosserie / Tür vorne links Kratzer

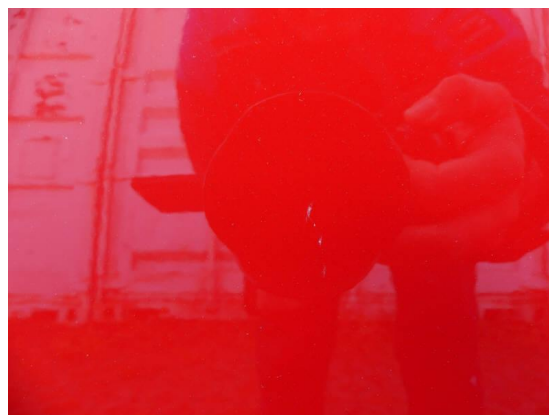
Bild 44: Karosserie / Tür vorne links Kratzer

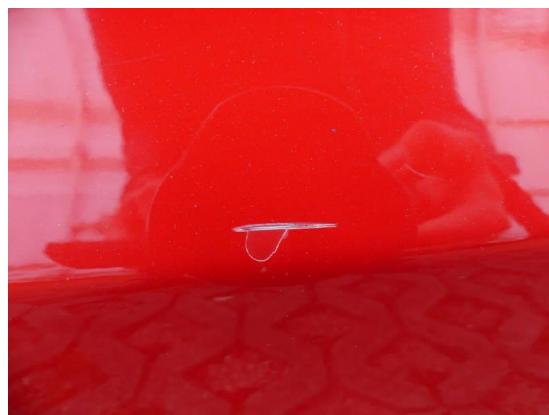
Bild 50: Karosserie / Tür hinten links Kratzer
