WV1ZZZ7HZGH063924

## Angaben zum Fahrzeug

## Zustandsbericht

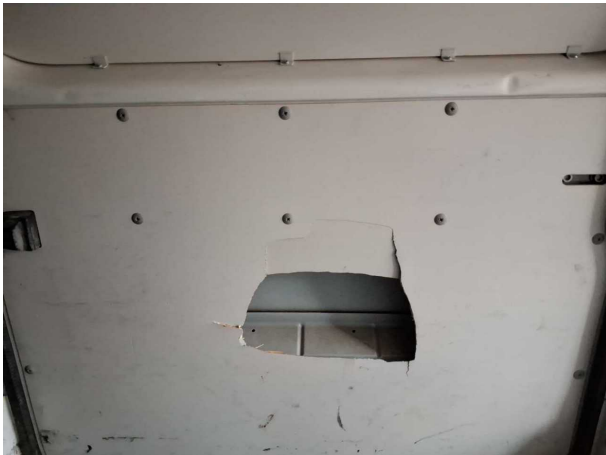
| Nr. | Bauteilgruppe | Beschreibung |
|---|---|---|
| 3 | Schiebetür rechts | Verkleidung Standard unten - gebrochen / gerissen - erneuern |

**Beschädigung #3:** Schiebetür rechts: Verkleidung Standard unten - gebrochen / gerissen - erneuern

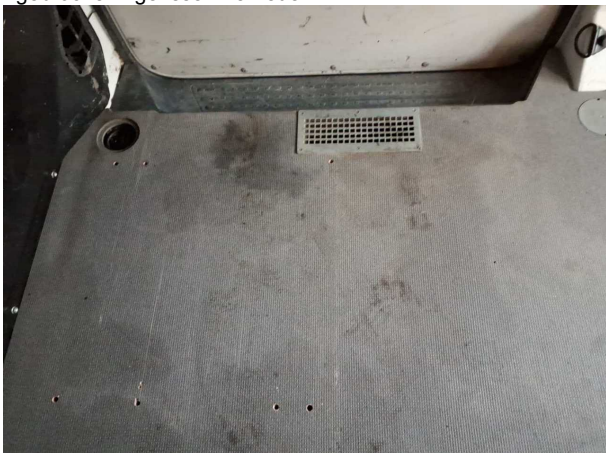
| Nr. | Bauteilgruppe | Beschreibung |
|---|---|---|
| 4 | Interieur | Laderaumboden (und Verkleidungen) - verkratzt / verschürft |

**Beschädigung #4:** Interieur: Laderaumboden (und Verkleidungen) - verkratzt / verschürft

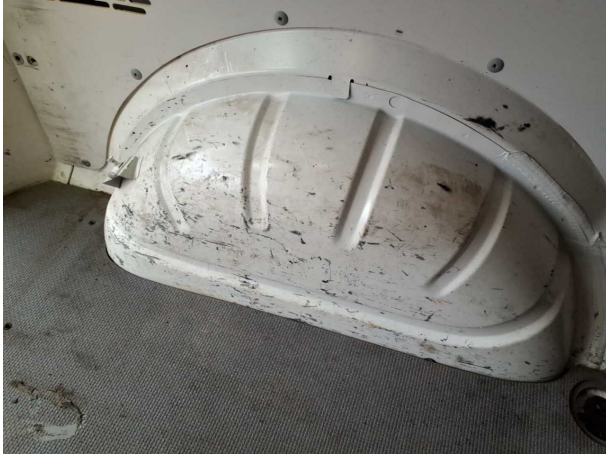
**Beschädigung #4:** Interieur: Laderaumboden (und Verkleidungen)  
- verkratzt / verschürft

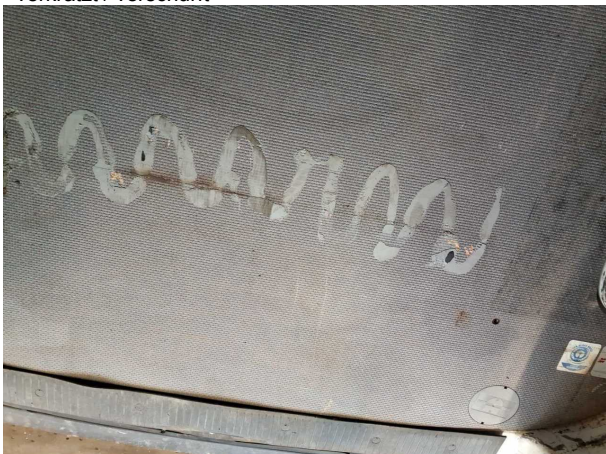
**Beschädigung #4:** Interieur: Laderaumboden (und Verkleidungen)  
- verkratzt / verschürft

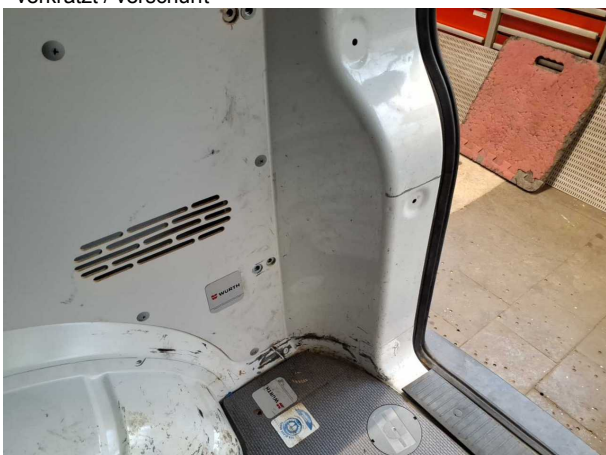
**Beschädigung #4:** Interieur: Laderaumboden (und Verkleidungen)  
- verkratzt / verschürft

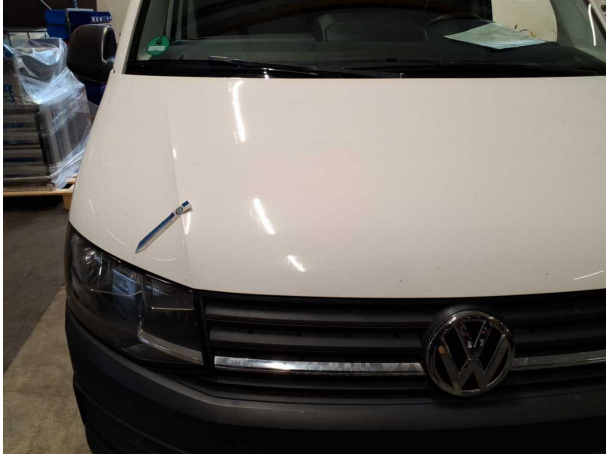
**Beschädigung #10:** Motorhaube: Motorhaube - Steinschlag

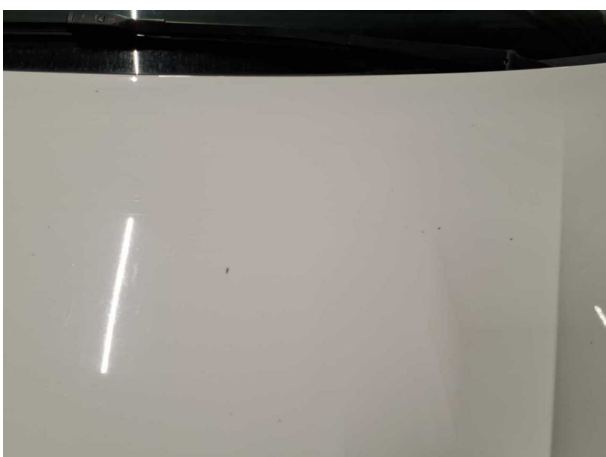
**Beschädigung #10:** Motorhaube: Motorhaube - Steinschlag

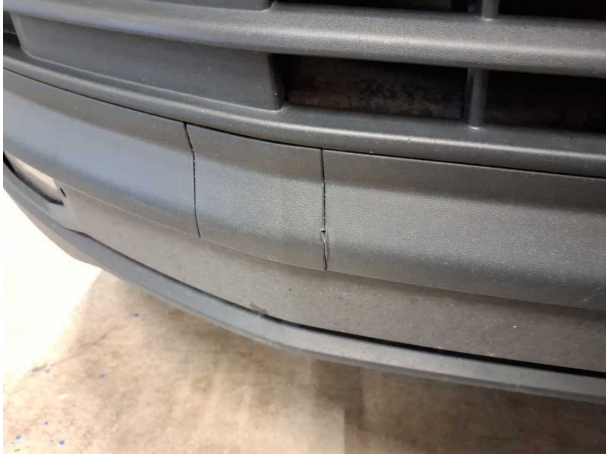
**Beschädigung #12:** Stossfänger vorn: Stossfänger vorn (unlackiert) - verkratzt / verschürft

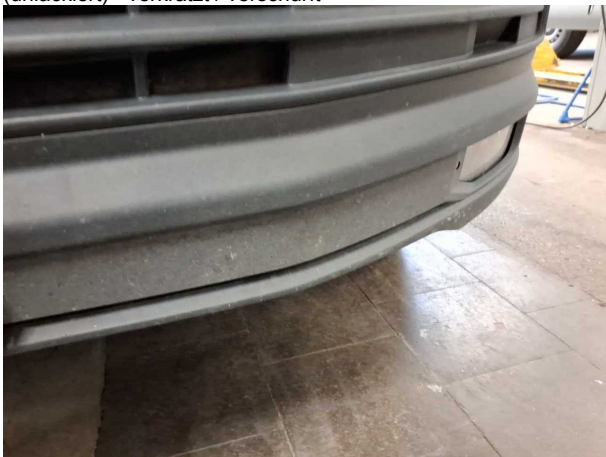
**Beschädigung #12:** Stossfänger vorn: Stossfänger vorn  
(unlackiert) - verkratzt / verschürft

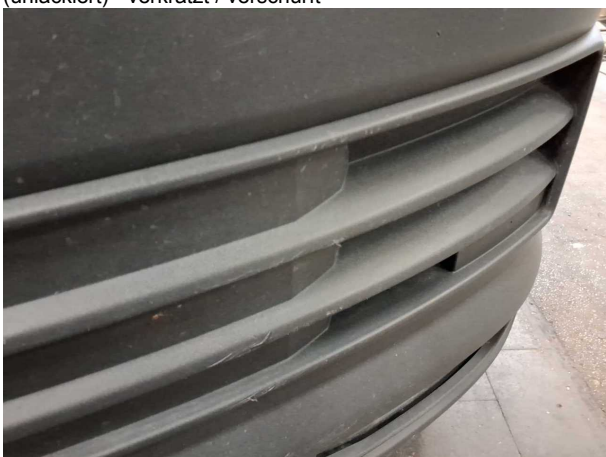
**Beschädigung #12:** Stossfänger vorn: Stossfänger vorn  
(unlackiert) - verkratzt / verschürft

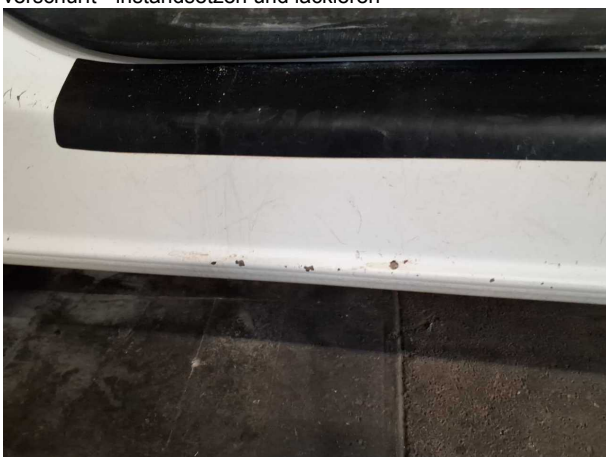
**Beschädigung #14:** Schweller links: Schweller - verkratzt / verschürft - instandsetzen und lackieren

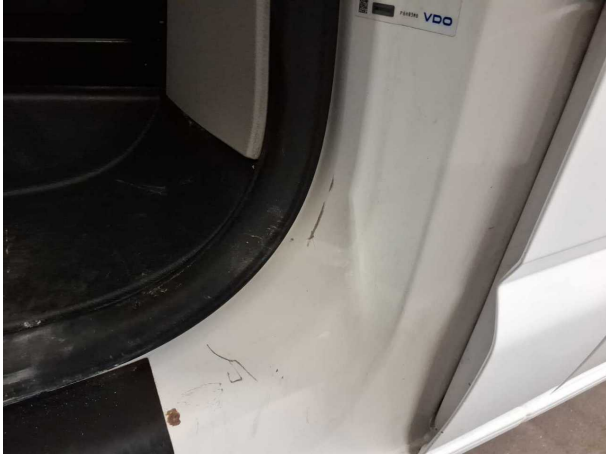
**Beschädigung #14:** Schweller links: Schweller - verkratzt / verschürft - instandsetzen und lackieren

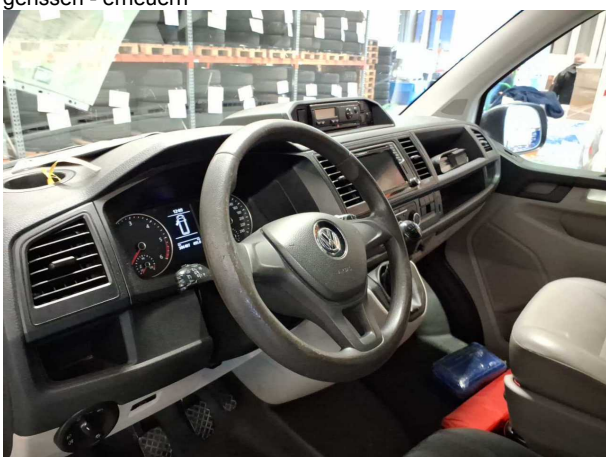
**Beschädigung #15:** Tür vorn links: Türdichtung - gebrochen / gerissen - erneuern

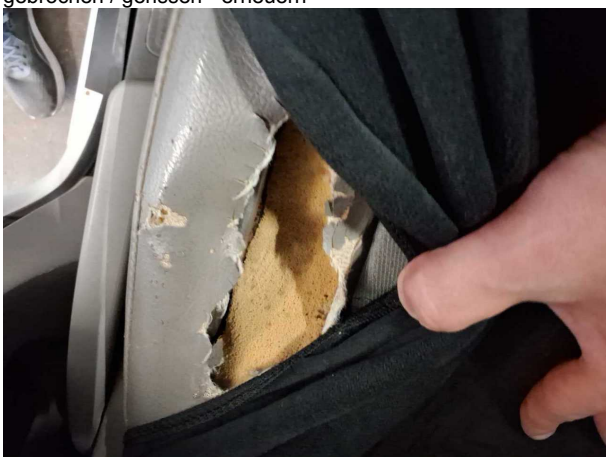
| Nr. | Bauteilgruppe | Beschreibung |
|---|---|---|
| 17 | Sitz vorn | Sitzbezug links (und Polster) - gebrochen / gerissen - erneuern |

**Beschädigung #17:** Sitz vorn: Sitzbezug links (und Polster) - gebrochen / gerissen - erneuern

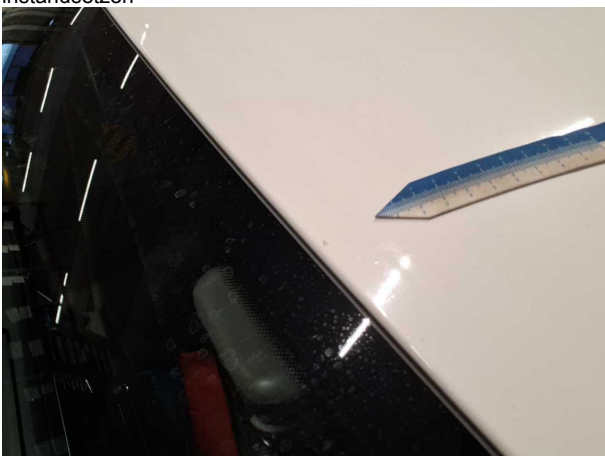
**Beschädigung #19:** Fahrzeugdach: Dach (Dachkante vorne) - Steinschlag

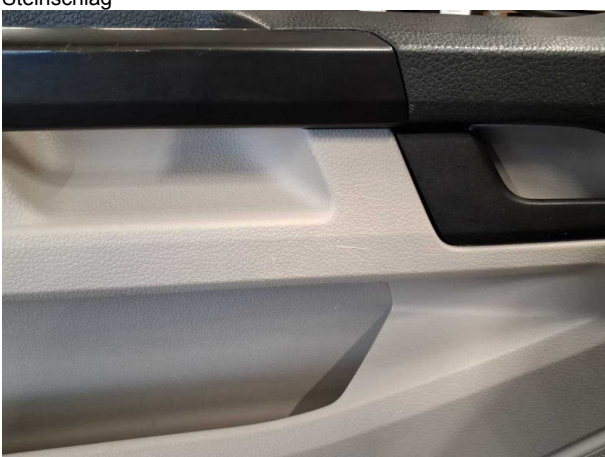
**Beschädigung #20:** Interieur: Innenraum - Kratzer

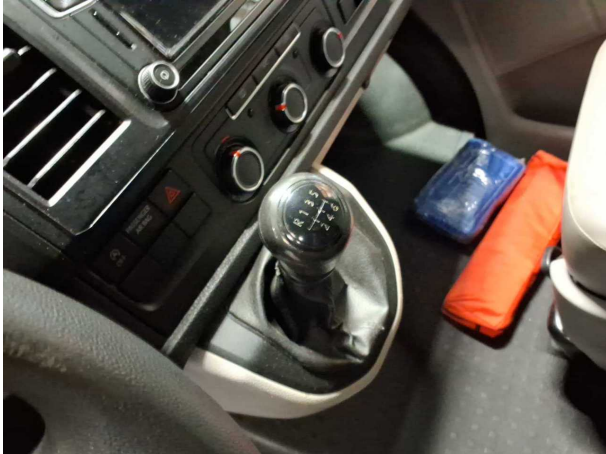
**Beschädigung #20:** Interieur: Innenraum - Kratzer

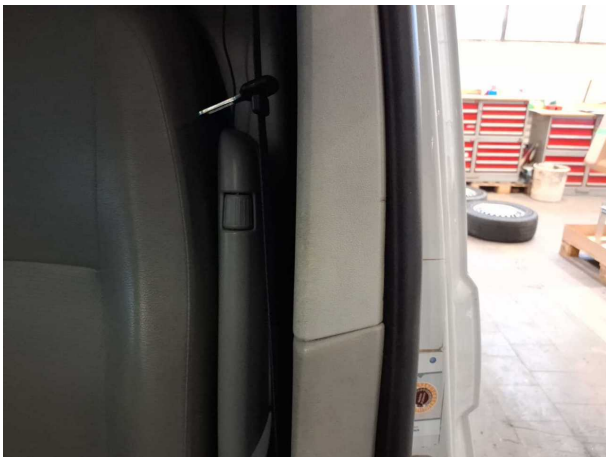
**Beschädigung #20:** Interieur: Innenraum - Kratzer

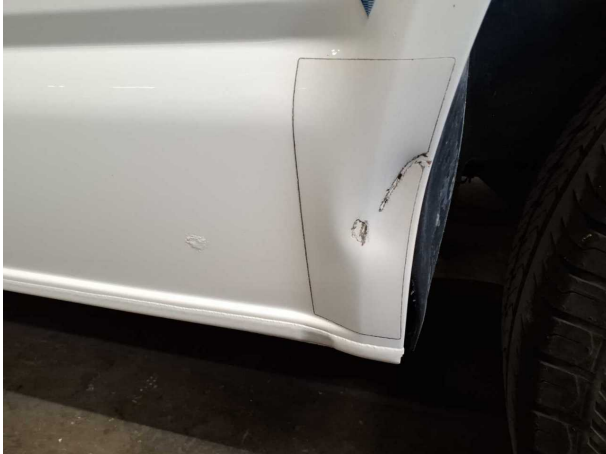
**Beschädigung #21:** Seitenwand links: Seitenwand - Delle / Lackschaden - instandsetzen und lackieren

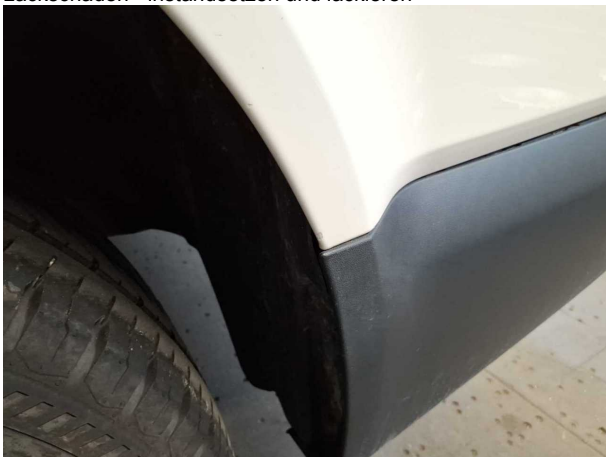
**Beschädigung #21:** Seitenwand links: Seitenwand - Delle / Lackschaden - instandsetzen und lackieren

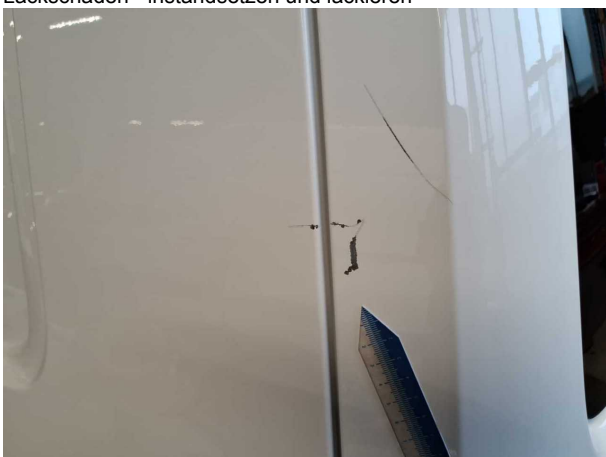
**Beschädigung #21:** Seitenwand links: Seitenwand - Delle / Lackschaden - instandsetzen und lackieren

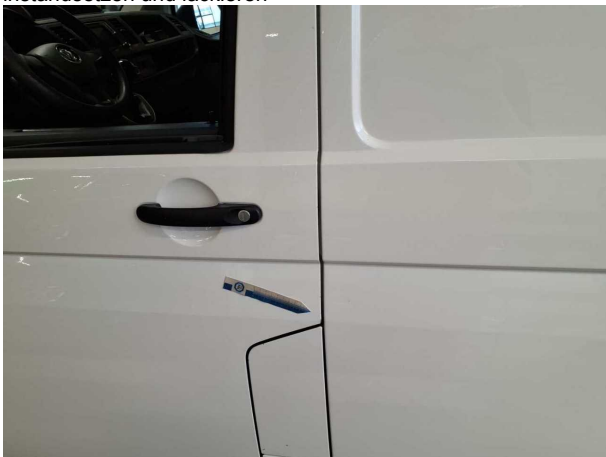
**Beschädigung #22:** Kraftstoffanlage: Tankdeckel - Kratzer - instandsetzen und lackieren

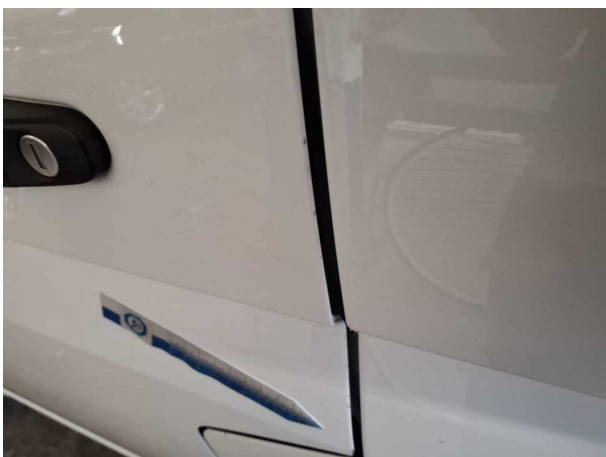
**Beschädigung #23:** Tür vorn links: Tür - Kratzer

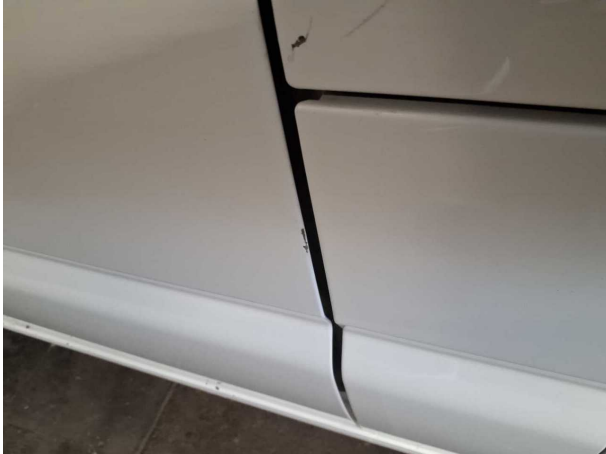
**Beschädigung #23:** Tür vorn links: Tür - Kratzer

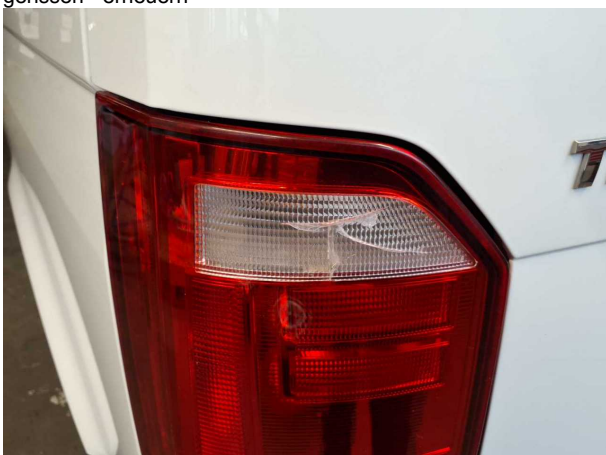
| Nr. | Bauteilgruppe | Beschreibung |
|---|---|---|
| 24 | Heckleuchte | Heckleuchte links - gebrochen / gerissen - erneuern |

**Beschädigung #24:** Heckleuchte: Heckleuchte links - gebrochen / gerissen - erneuern

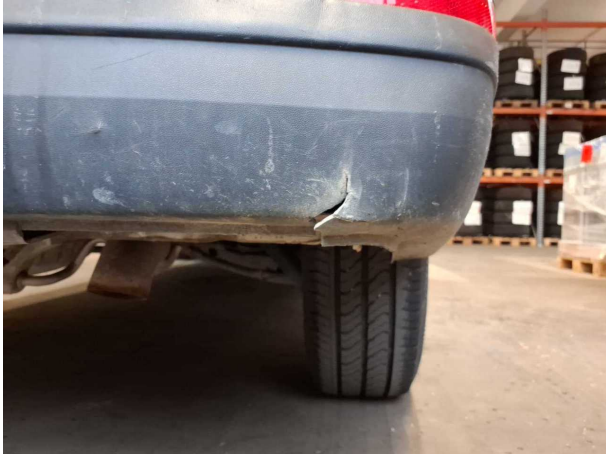
| Nr. | Bauteilgruppe | Beschreibung |
|---|---|---|
| 25 | Stoßfänger hinten | Stoßfänger hinten (unlackiert) - gebrochen / gerissen - erneuern |

**Beschädigung #25:** Stossfänger hinten: Stossfänger hinten (unlackiert) - gebrochen / gerissen - erneuern

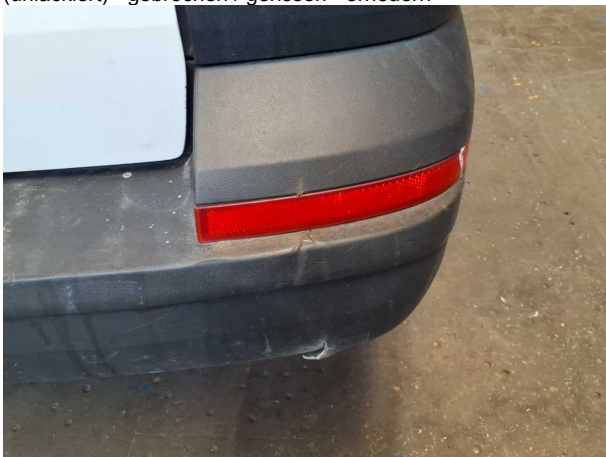
**Beschädigung #25:** Stossfänger hinten: Stossfänger hinten (unlackiert) - gebrochen / gerissen - erneuern

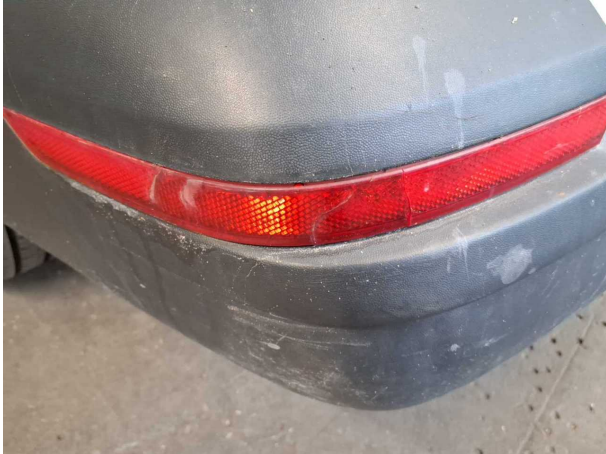
| Nr. | Bauteilgruppe | Beschreibung |
|---|---|---|
| 26 | Stoßfänger hinten | Rückstrahler links - gebrochen / gerissen - erneuern |

**Beschädigung #26:** Stossfänger hinten: Rückstrahler links - gebrochen / gerissen - erneuern

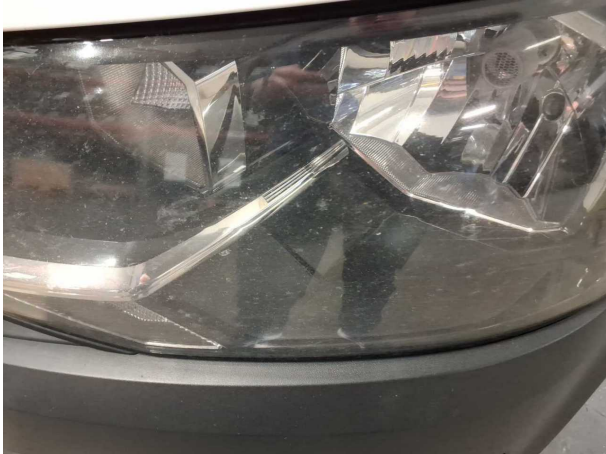
**Beschädigung #29:** Scheinwerfer: Scheinwerfer links (und rechts) - Steinschlag

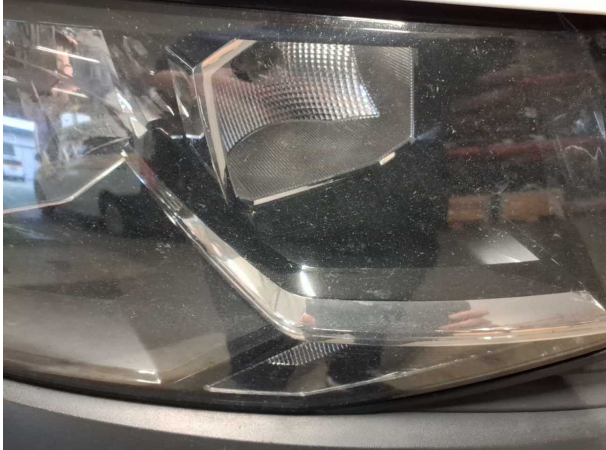
**Beschädigung #29:** Scheinwerfer: Scheinwerfer links (und rechts) - Steinschlag

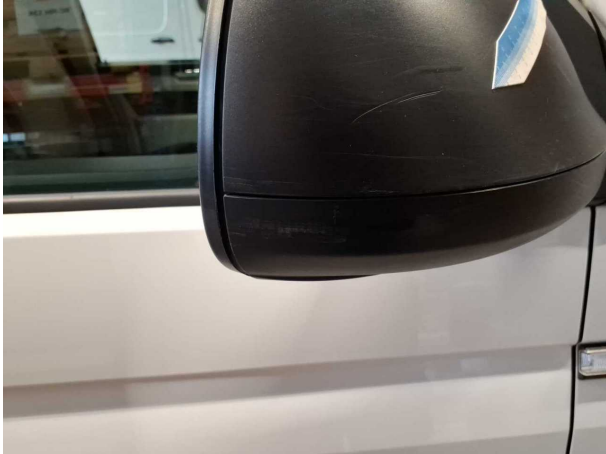
**Beschädigung #30:** Außenspiegel rechts: Abdeckkappe - Kratzer

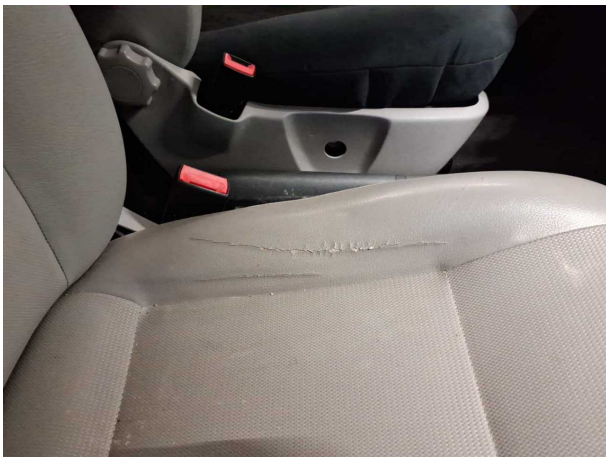
**Beschädigung #31:** Sitz vorn: Sitzbezug rechts - gebrochen / gerissen - erneuern

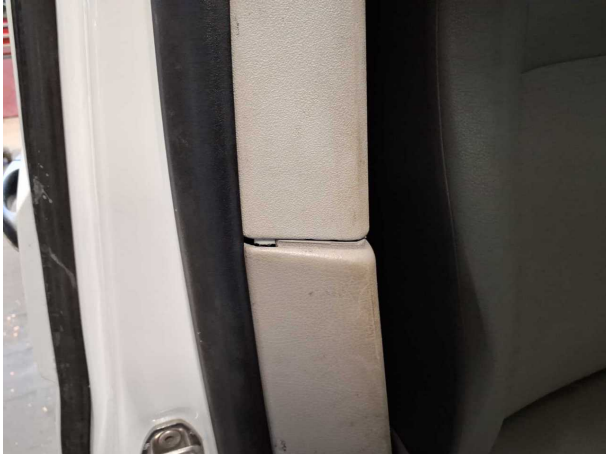
**Beschädigung #32:** Verkleidungen/Abdeckungen: B-Säule rechts  
Verkleidung innen - lose - instandsetzen

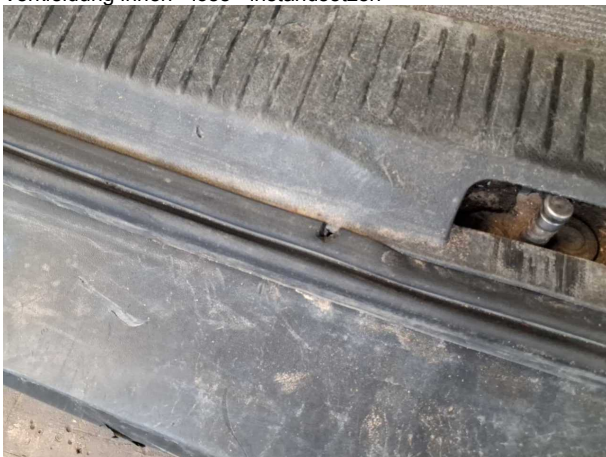
**Beschädigung #33:** Heckklappe/-tür: Dichtung - gebrochen /  
gerissen - erneuern

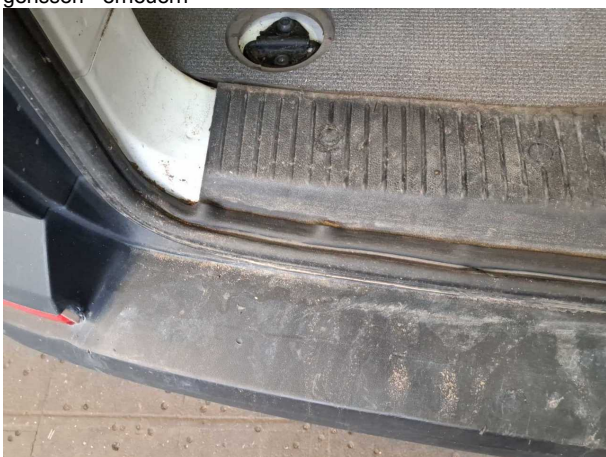
**Beschädigung #33:** Heckklappe/-tür: Dichtung - gebrochen /  
gerissen - erneuern

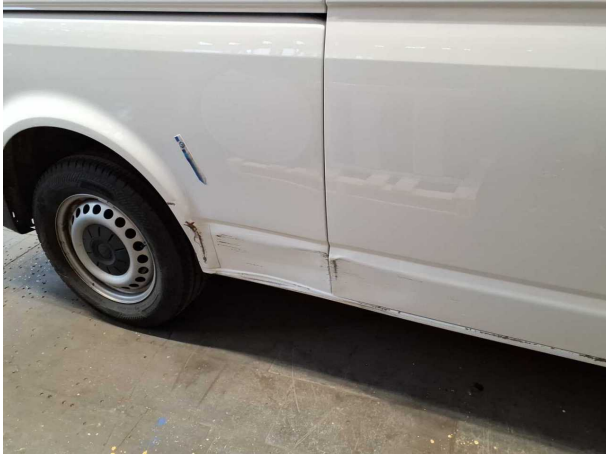
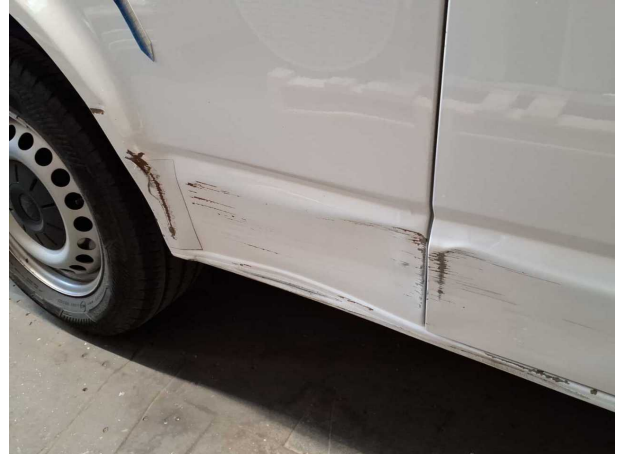
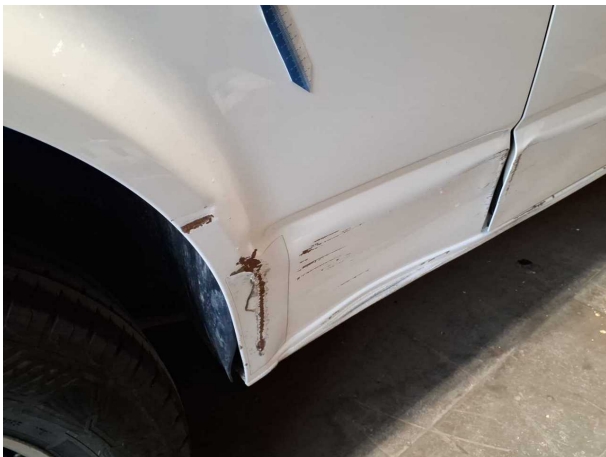
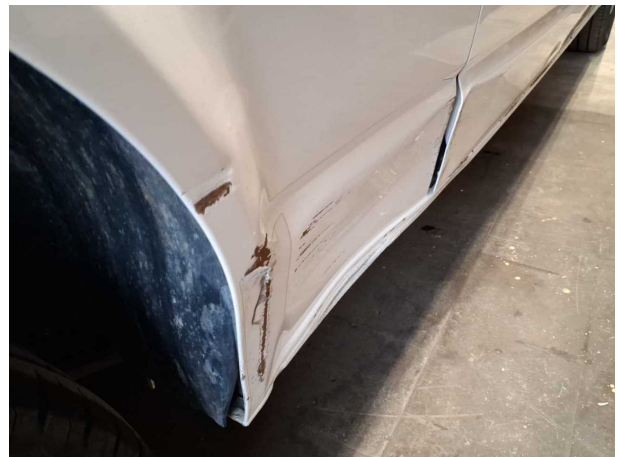
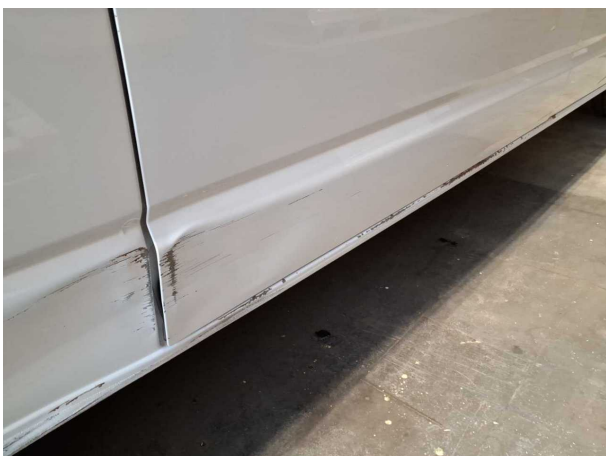
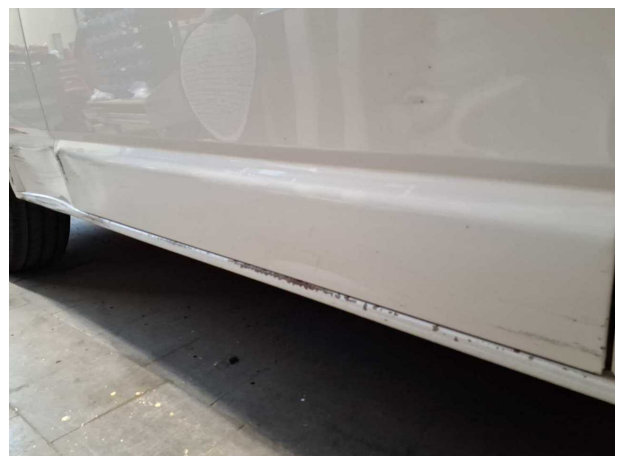
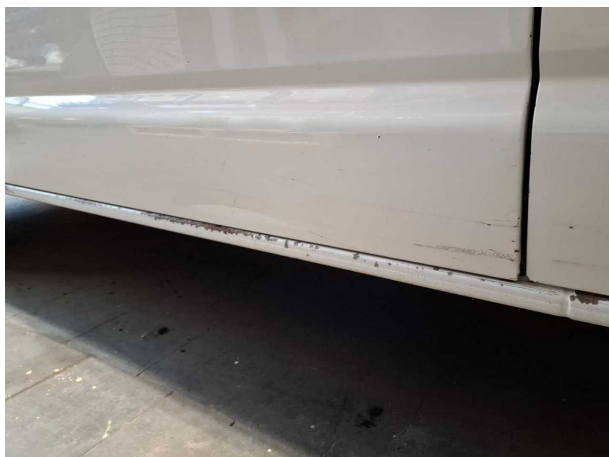
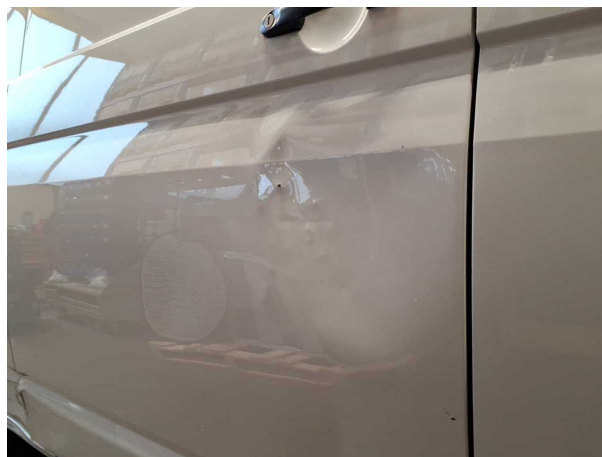
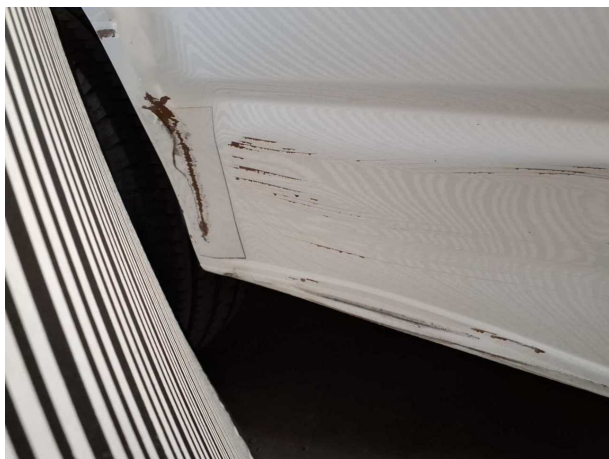
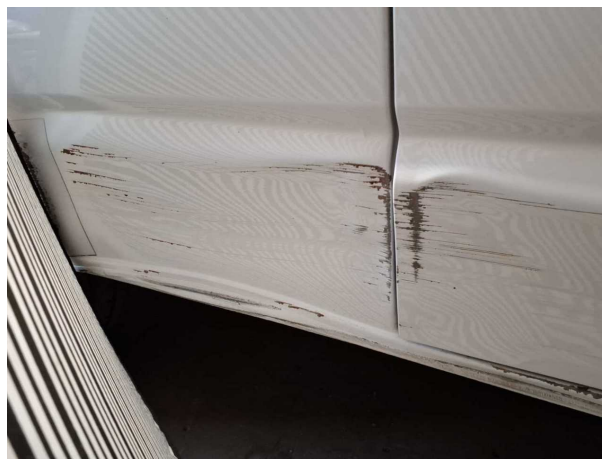
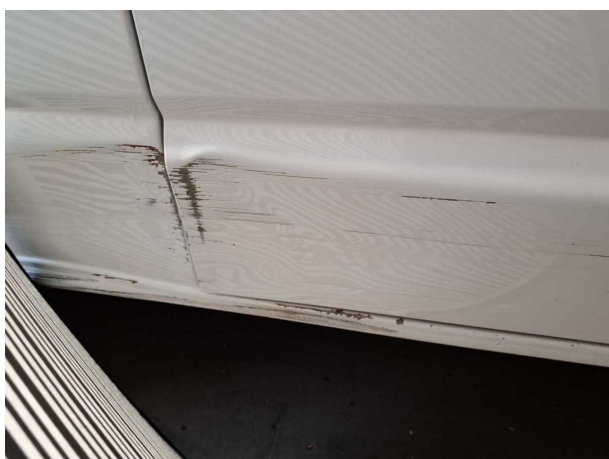
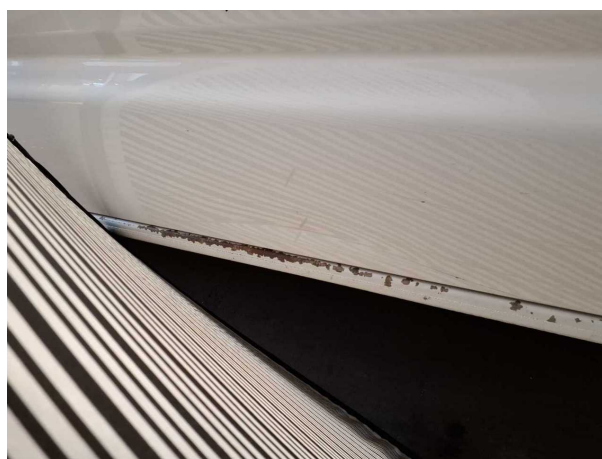
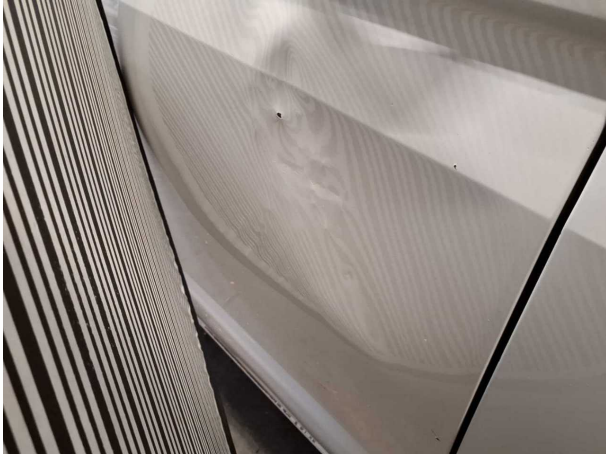
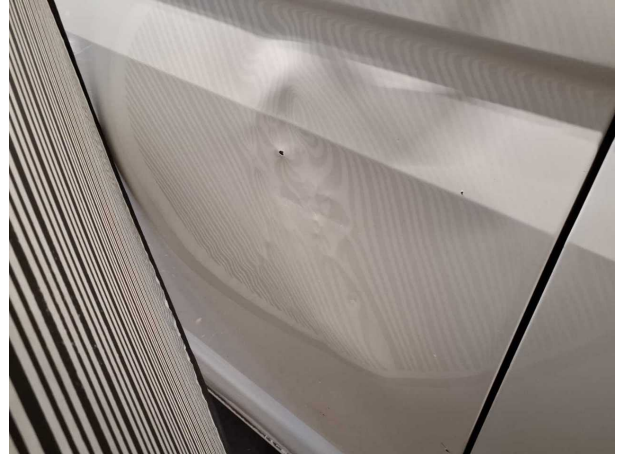
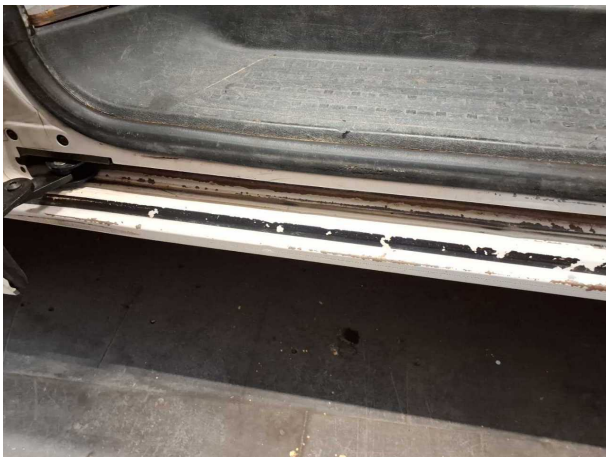
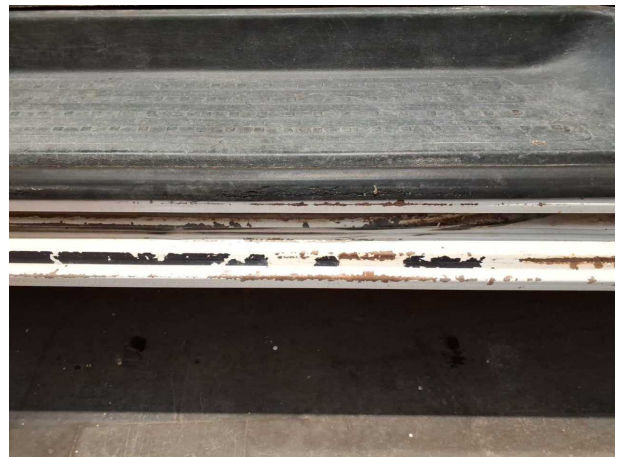
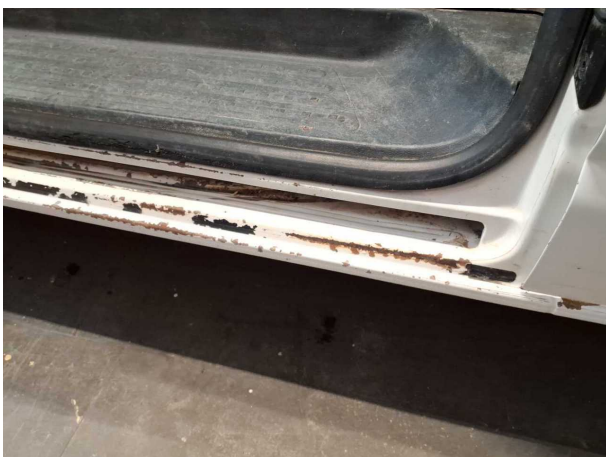
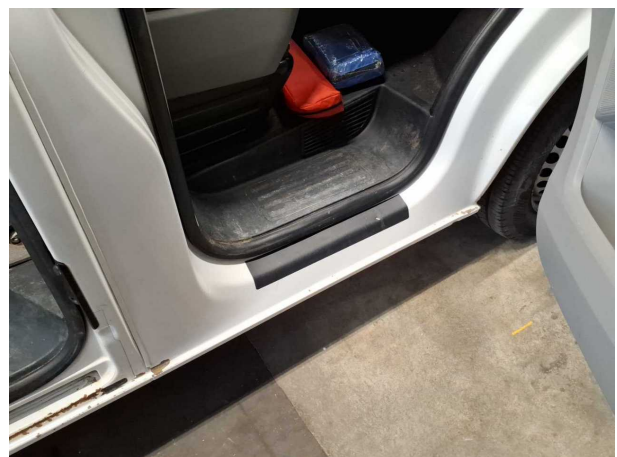
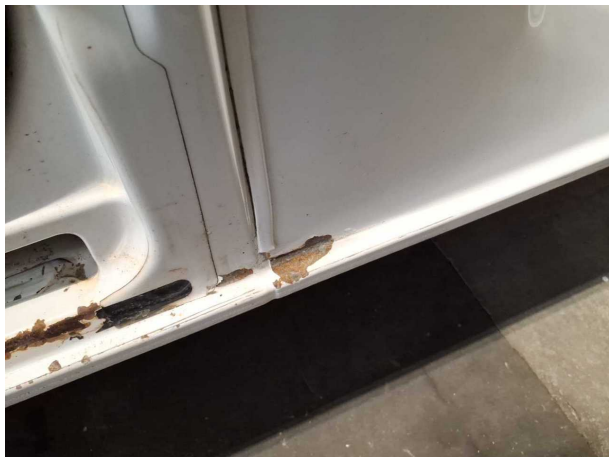
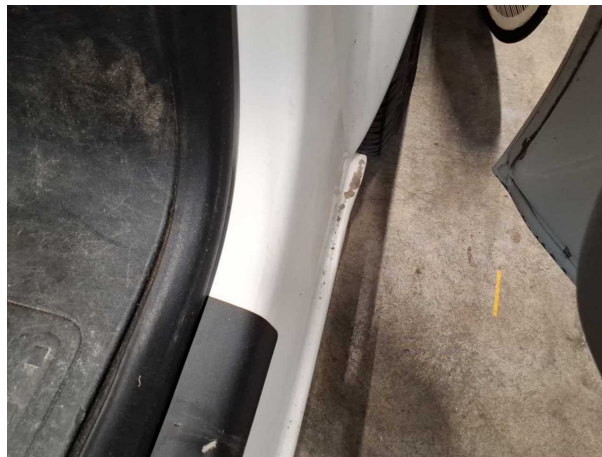
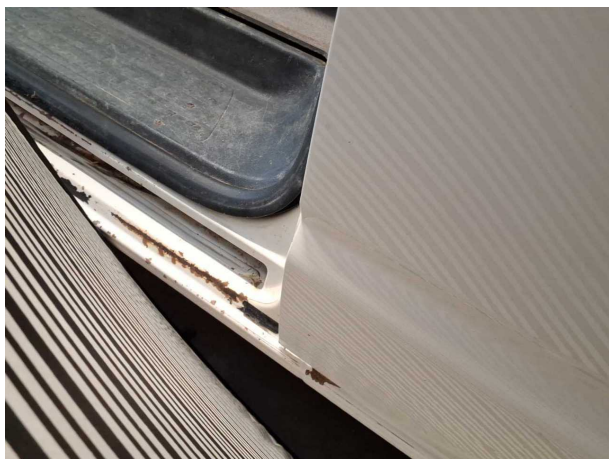
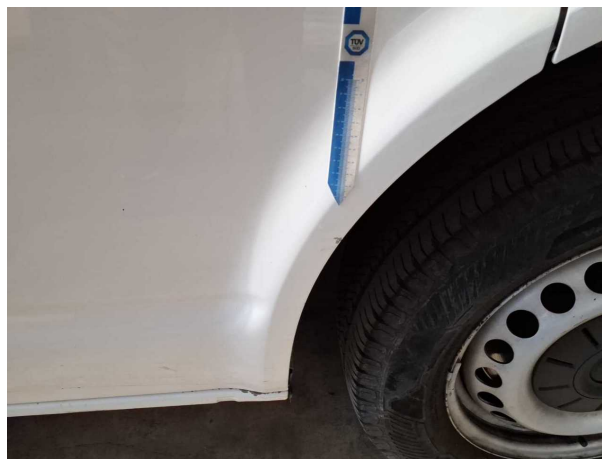
Unfall 1: Seite rechts
