**WAUZZZ4G0FN066162**

<b>Halter</b>		<b>Besichtigungszustand</b>	ausreichend
<b>Kennzeichen</b>		<b>Laufleistung (abgelesen)</b>	217.331 km
<b>Hersteller</b>	Audi	<b>Restlauf bis Service</b>	6.000 km
<b>Typ/Modell</b>	A6 Avant	<b>HU (Abgelesen aus ZBI)</b>	05/2026
<b>Fahrgestellnummer</b>	WAUZZZ4G0FN066162	<b>Leistung / Hubraum</b>	140 kW / 1.968 ccm
<b>Erstzulassung</b>	18.03.2015	<b>Polster/Farbe</b>	Stoff / Schwarz-Anthrazit
<b>Letzte Wartung</b>		<b>Lackierung</b>	Schwarz
<b>Kraftstoffart</b>	Diesel	<b>Getriebe</b>	Automatik

## Zustandsbericht

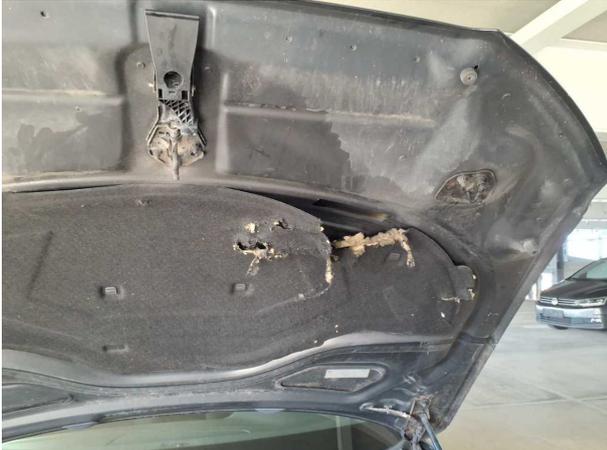
**Beschädigung #1:** Motorhaube: Dämmmatte - Marderschaden - erneuern

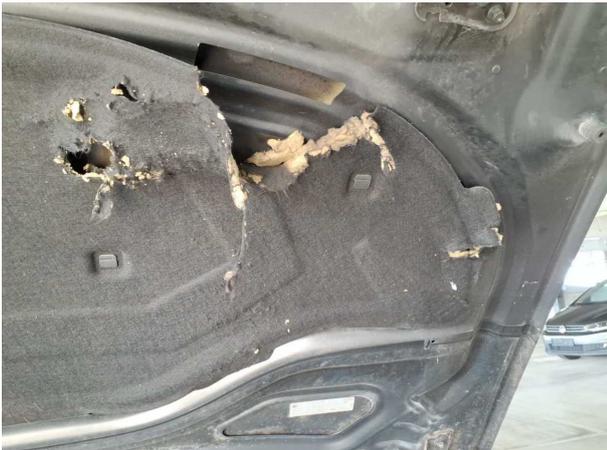
**Beschädigung #1:** Motorhaube: Dämmmatte - Marderschaden - erneuern

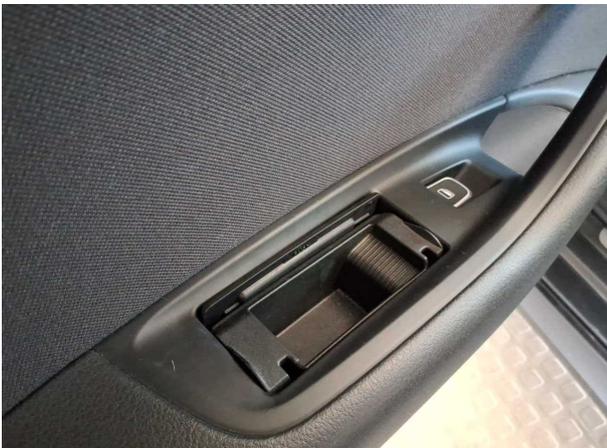
**Beschädigung #2:** Verkleidungen/Abdeckungen: Türverkleidung hinten links (Ablagefach) - gebrochen / gerissen - erneuern

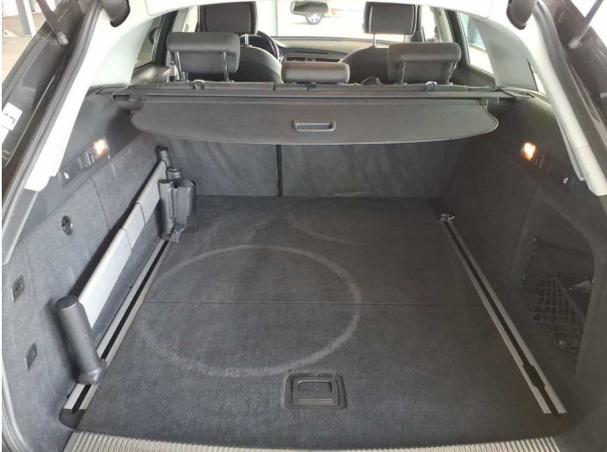
**Beschädigung #4:** Verkleidungen/Abdeckungen:  
Kofferraumverkleidung - Kratzer

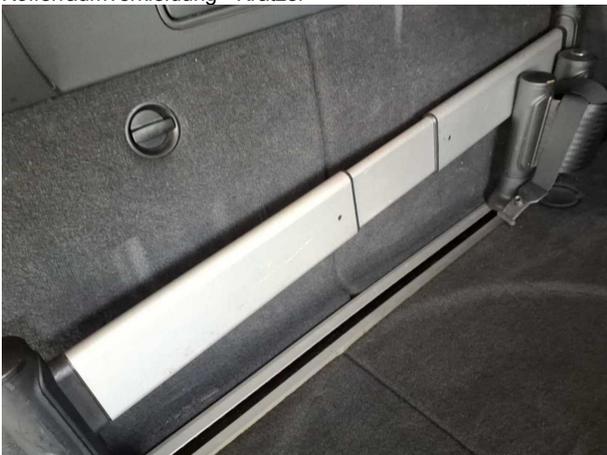
**Beschädigung #4:** Verkleidungen/Abdeckungen:  
Kofferraumverkleidung - Kratzer

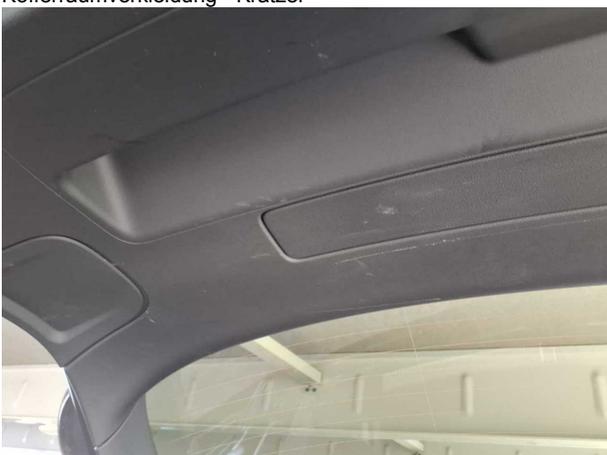
**Beschädigung #4:** Verkleidungen/Abdeckungen:  
Kofferraumverkleidung - Kratzer

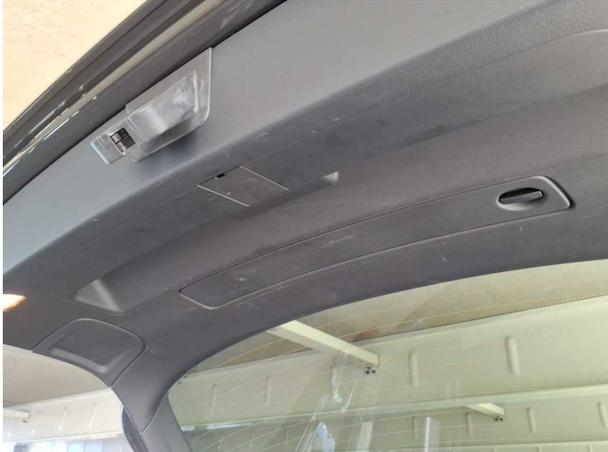
**Beschädigung #4:** Verkleidungen/Abdeckungen:  
Kofferraumverkleidung - Kratzer

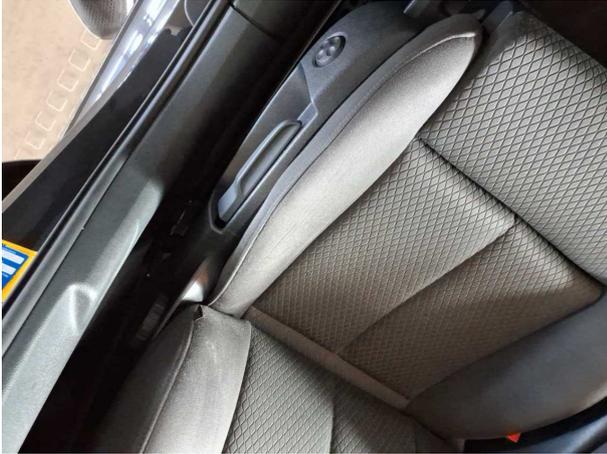
**Beschädigung #5:** Interieur: Innenraum - Kratzer

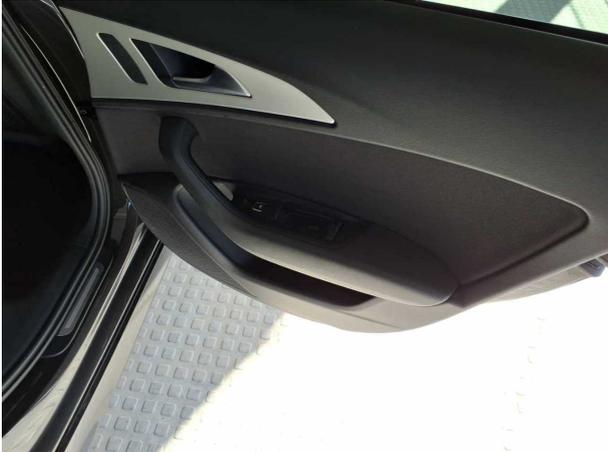
**Beschädigung #6:** Verkleidungen/Abdeckungen: Türverkleidung hinten rechts (Ablagefach) - gebrochen / gerissen - erneuern

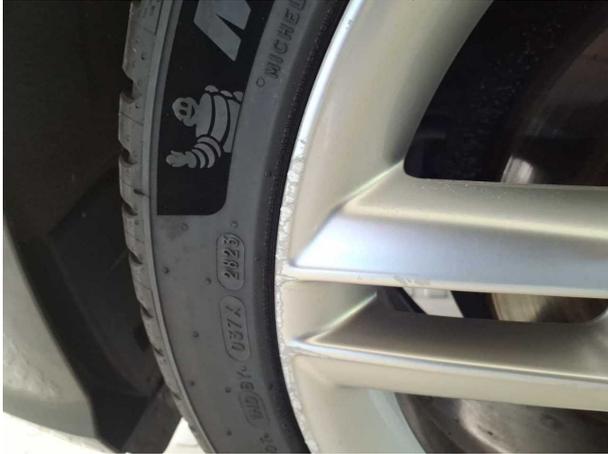
**Beschädigung #8:** Rad/Reifen: Leichtmetallfelge vorn links - verkratzt / verschürft - Smart Repair

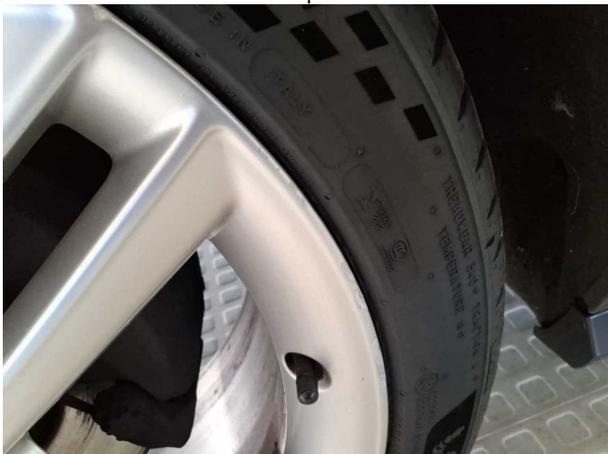
**Beschädigung #8:** Rad/Reifen: Leichtmetallfelge vorn links - verkratzt / verschürft - Smart Repair

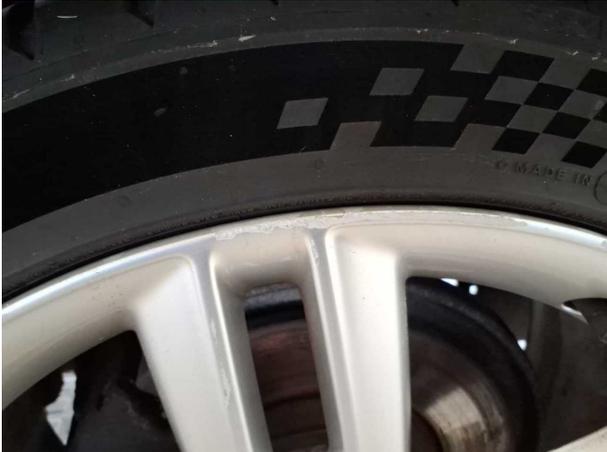
**Beschädigung #9:** Rad/Reifen: Leichtmetallfelge hinten links - Kratzer - Smart Repair

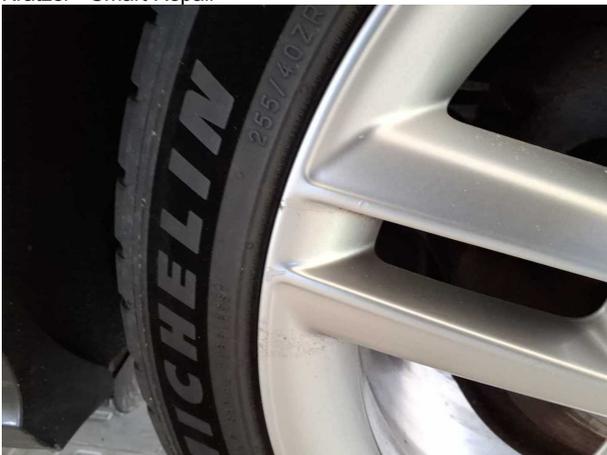
**Beschädigung #9:** Rad/Reifen: Leichtmetallfelge hinten links - Kratzer - Smart Repair

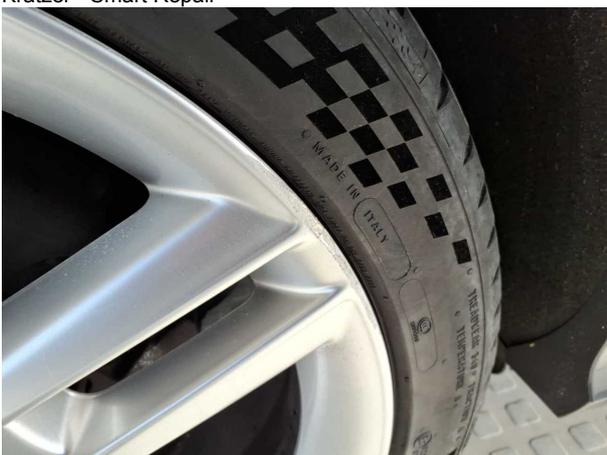
**Beschädigung #10:** Rad/Reifen: Leichtmetallfelge hinten rechts - Kratzer - Smart Repair

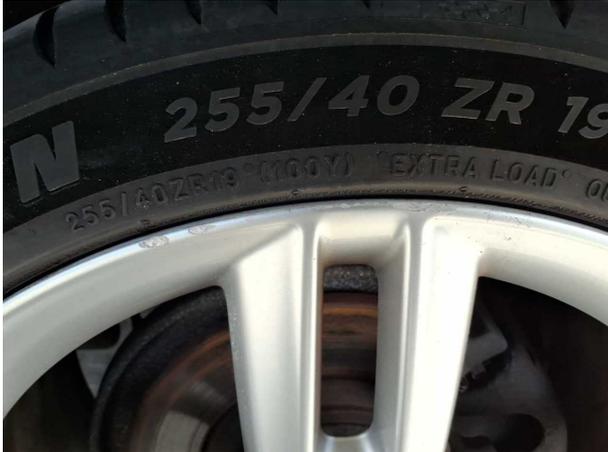
**Beschädigung #10:** Rad/Reifen: Leichtmetallfelge hinten rechts - Kratzer - Smart Repair

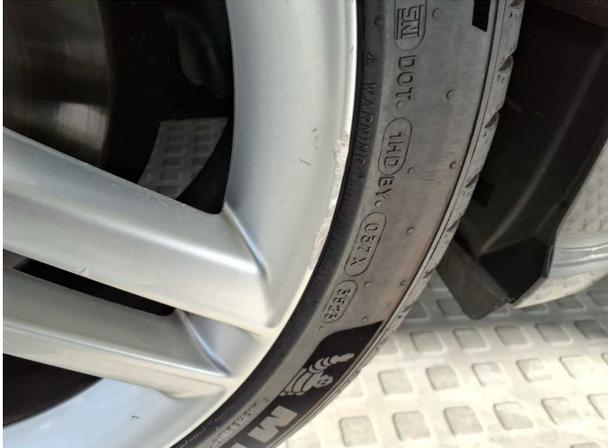
**Beschädigung #11:** Rad/Reifen: Leichtmetallfelge vorn recht... Kratzer - Smart Repair

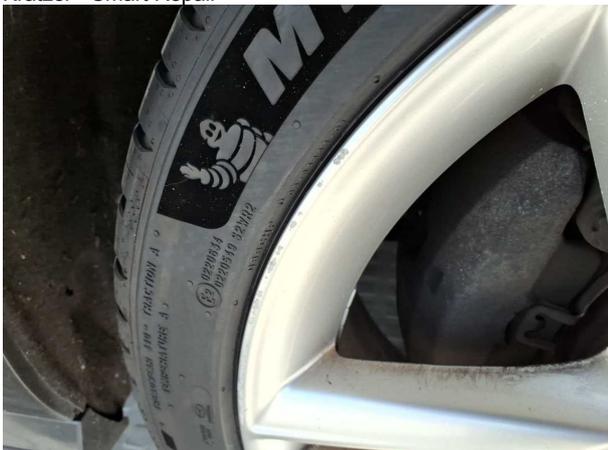
**Beschädigung #11:** Rad/Reifen: Leichtmetallfelge vorn recht... Kratzer - Smart Repair

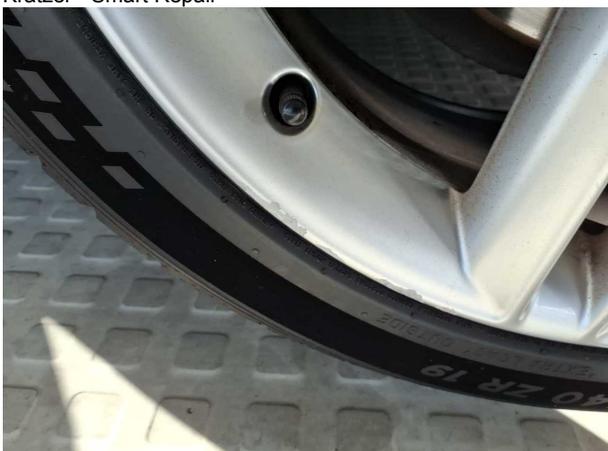
**Beschädigung #11:** Rad/Reifen: Leichtmetallfelge vorn recht... Kratzer - Smart Repair

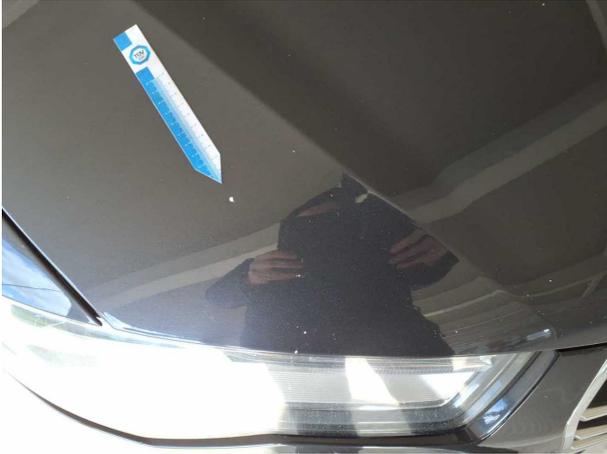
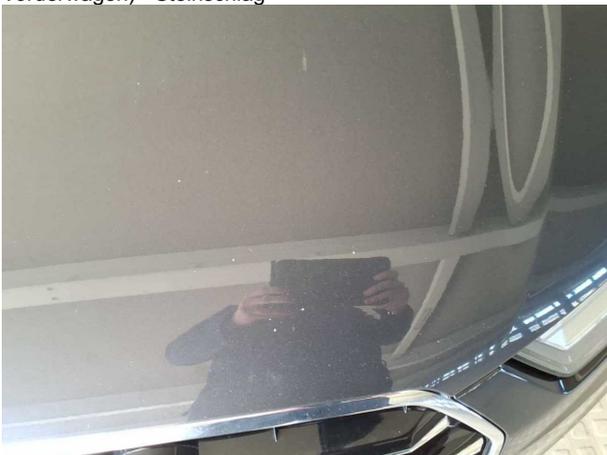
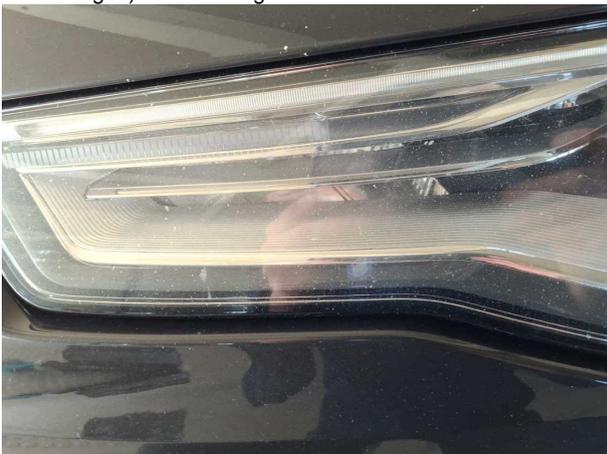
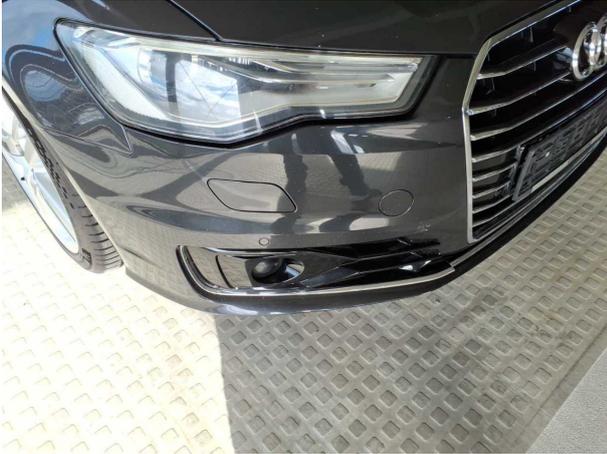
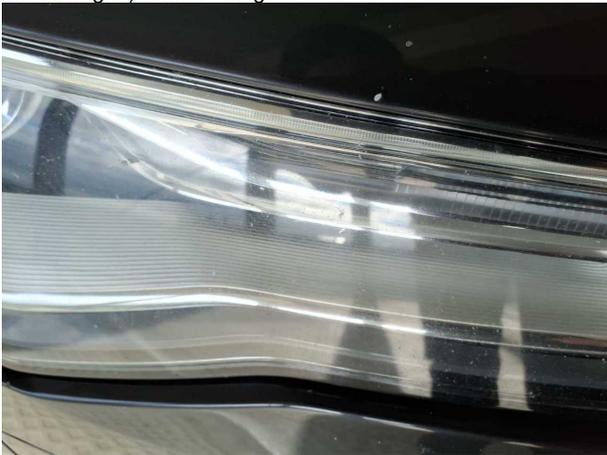
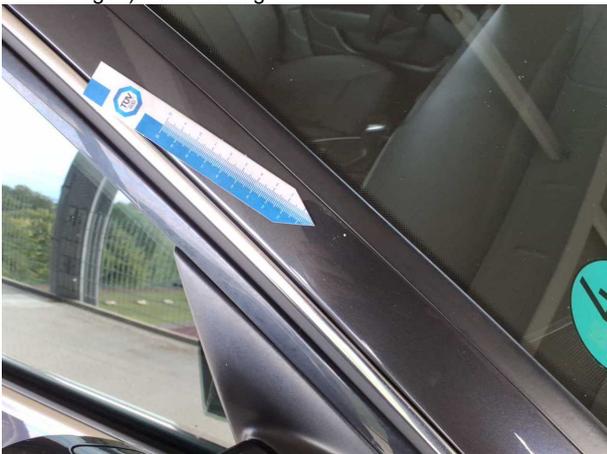
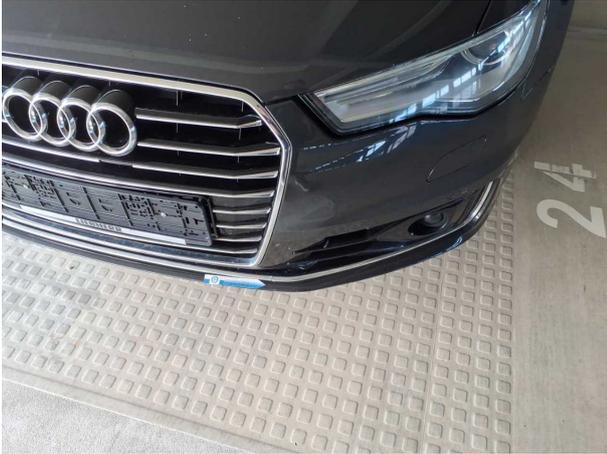
**Beschädigung #12:** Motorhaube: Motorhaube (Kompletter Vorderwagen) - Steinschlag

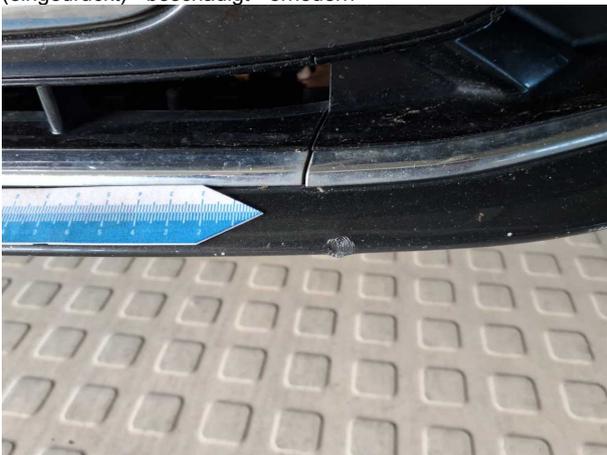
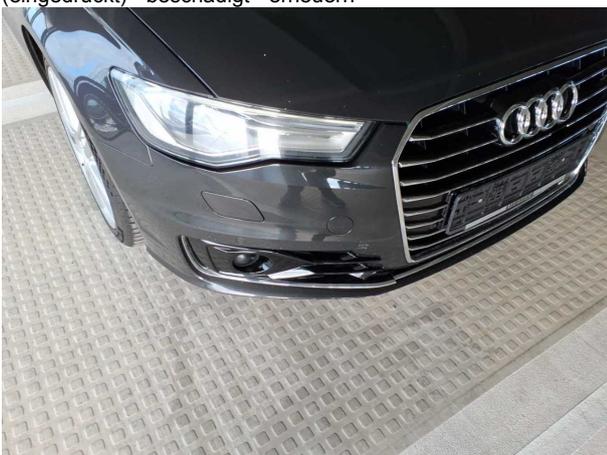
**Beschädigung #13:** Stossfänger vorn: Stossfänger vorn (eingedrückt) - beschädigt - erneuern

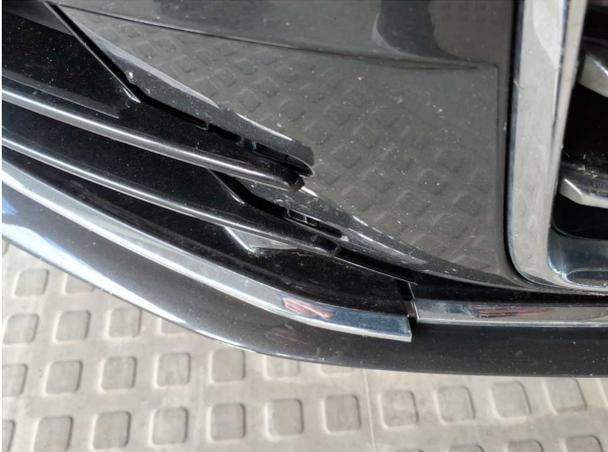
**Beschädigung #14:** Stossfänger vorn: Blende Stossfänger vorn - lose - instandsetzen

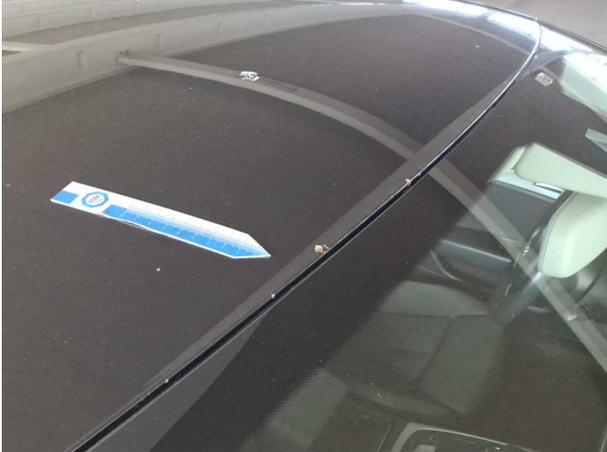
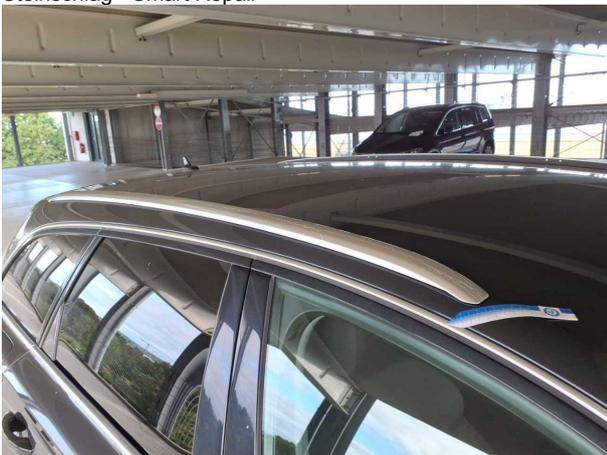
**Beschädigung #16:** Fahrzeugdach: Dach (Dachkante vorne) - Steinschlag - Smart Repair

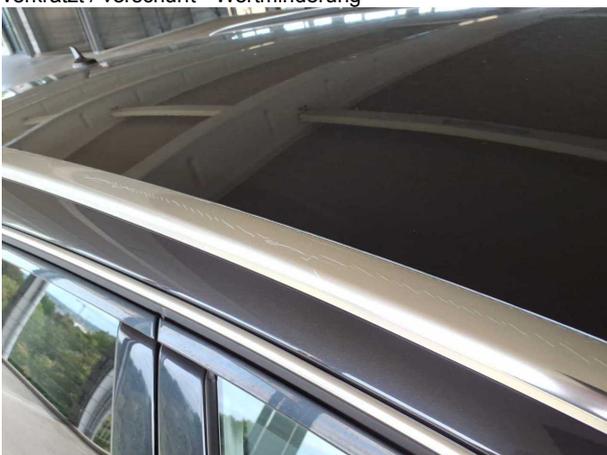
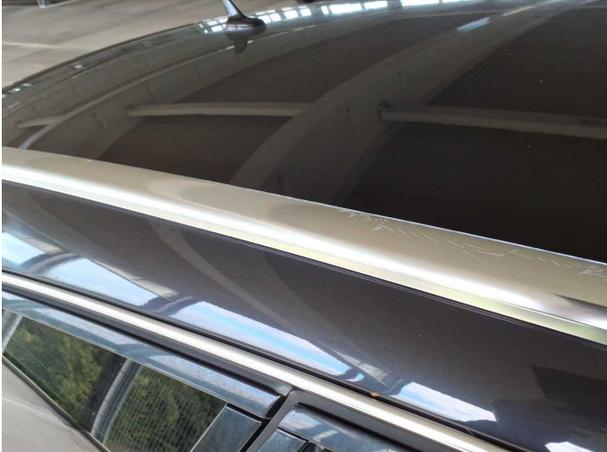
**Beschädigung #17:** Fahrzeugdach: Dachreling rechts eloxie... verkratzt / verschürft - Wertminderung

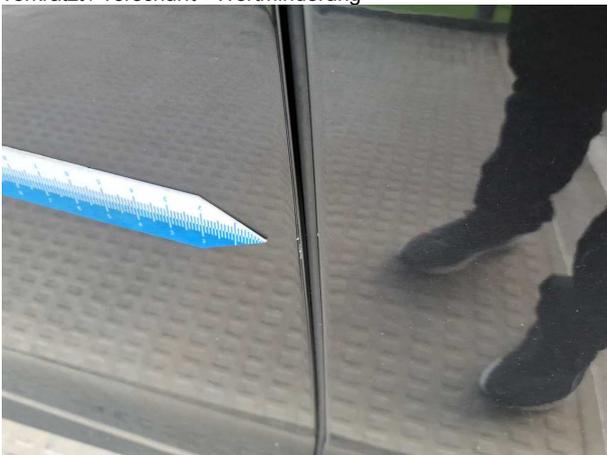
**Beschädigung #18:** Tür hinten rechts: Tür - Kratzer

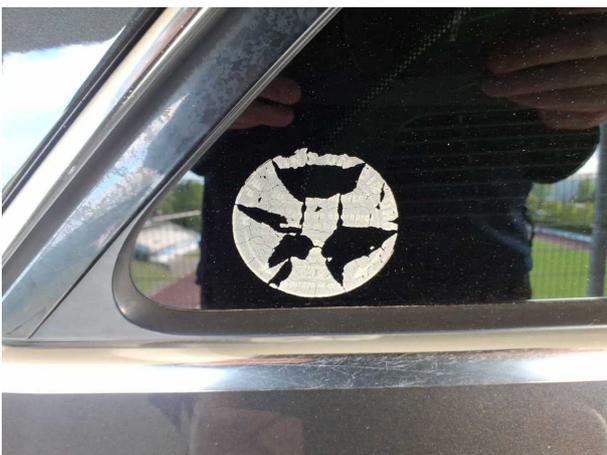
**Beschädigung #19:** Verglasung: Seitenscheibe hinten rechts - beklebt/ beschriftet - entkleben/neutralisieren

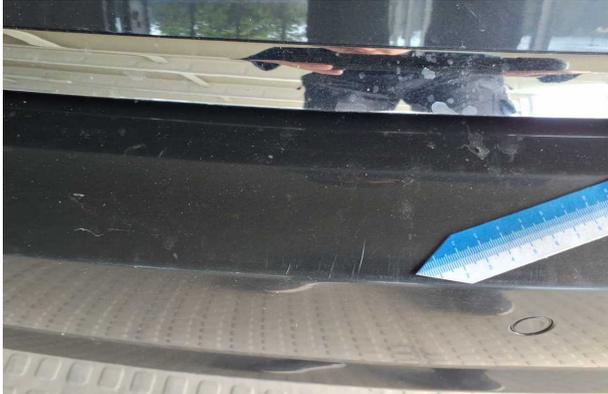
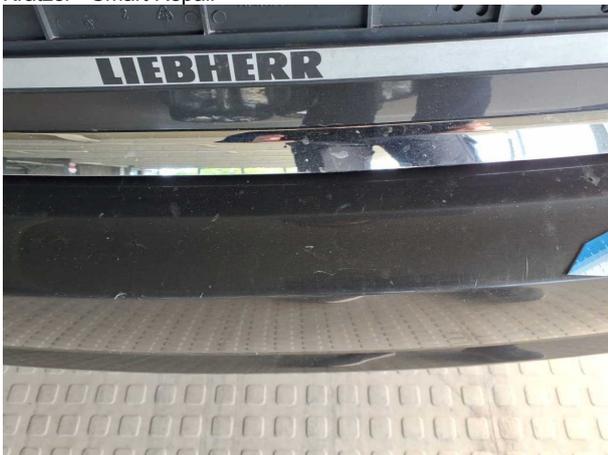
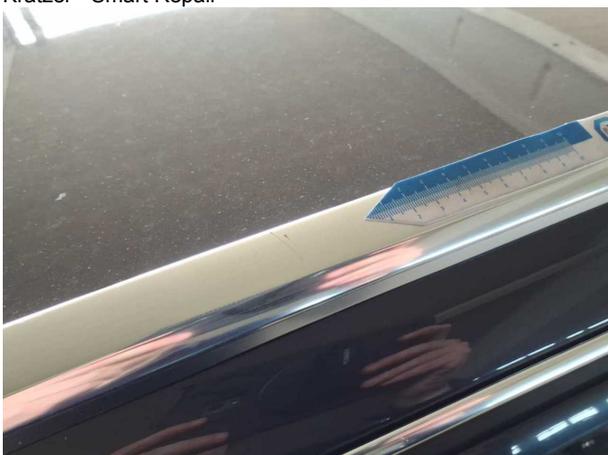
**Beschädigung #20:** Stossfänger hinten: Stossfänger hinten - Kratzer - Smart Repair

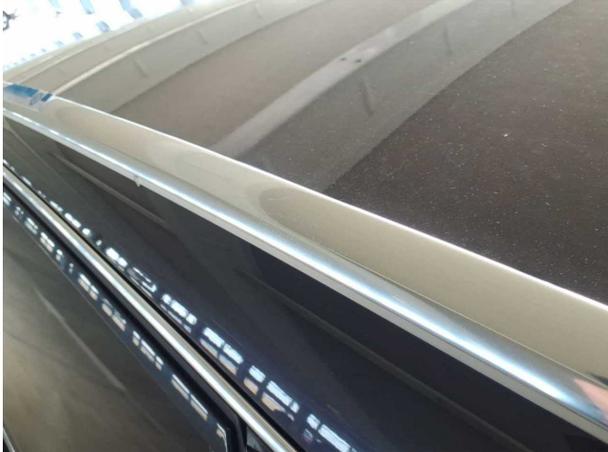
**Beschädigung #21:** Fahrzeugdach: Dachreling links eloxiert - verkratzt / verschürft - Wertminderung

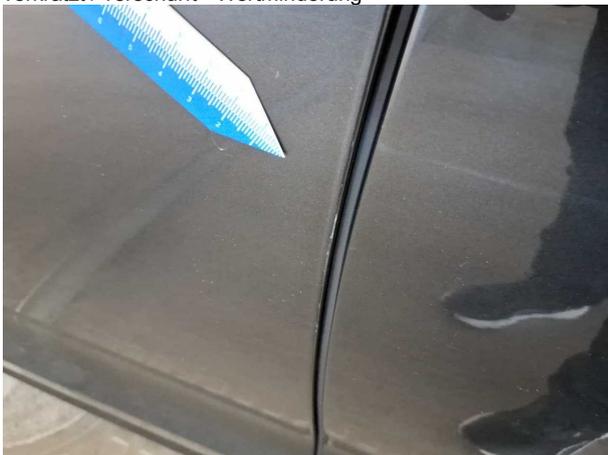
**Beschädigung #22:** Tür vorn links: Türkante - Kratzer

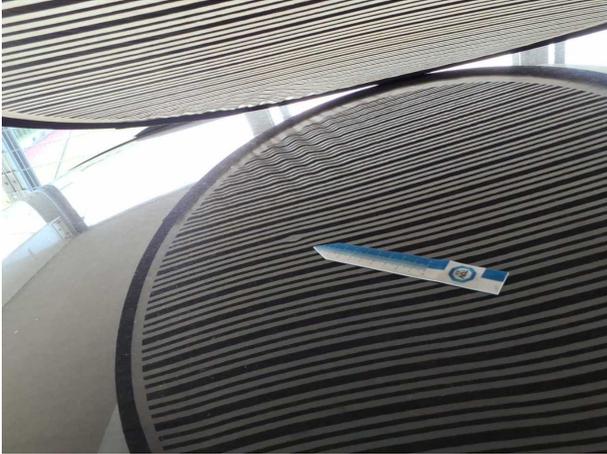
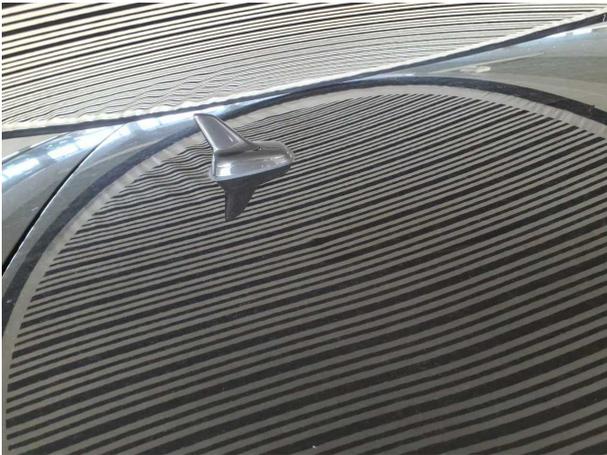
**Beschädigung #24:** Fahrzeugdach: Dach - Delle(n)

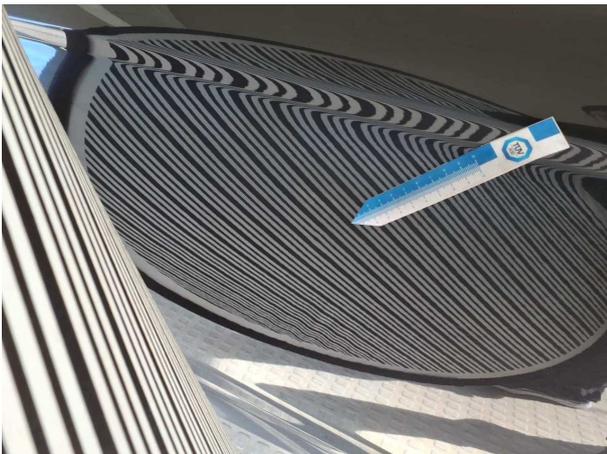
**Beschädigung #25:** Tür hinten rechts: Tür - Delle(n)

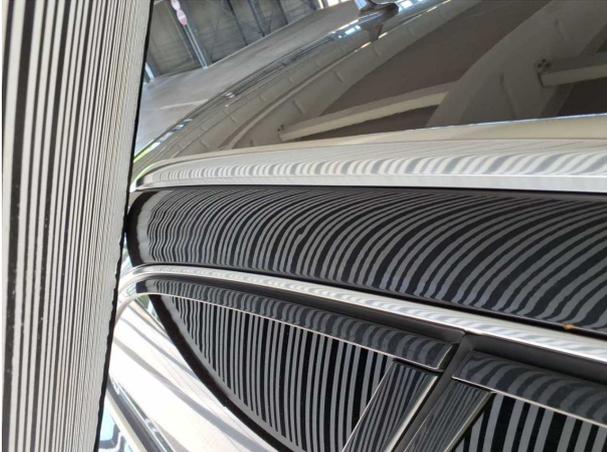
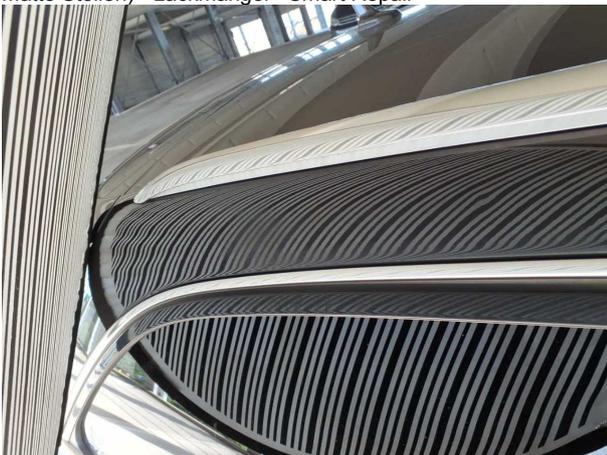
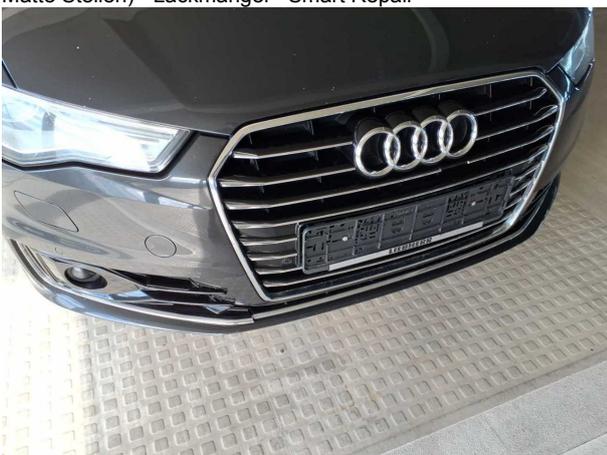
**Beschädigung #26:** Fahrzeugdach: Dachholm rechts (und Dellen, Matte Stellen) - Lackmangel - Smart Repair

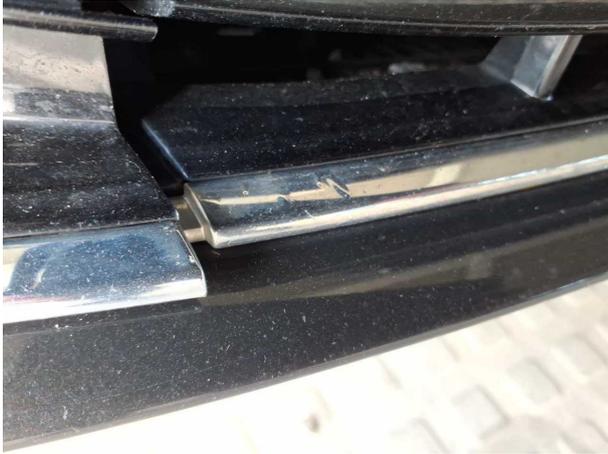
**Beschädigung #27:** Stossfänger vorn: Blende Stossfänger vorn (Mitte) - Lackmangel - instandsetzen

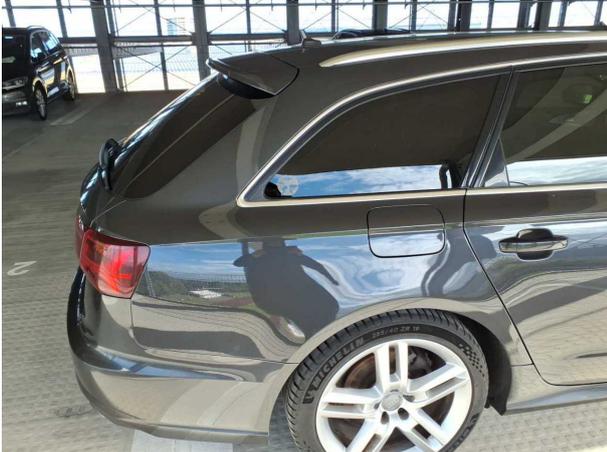
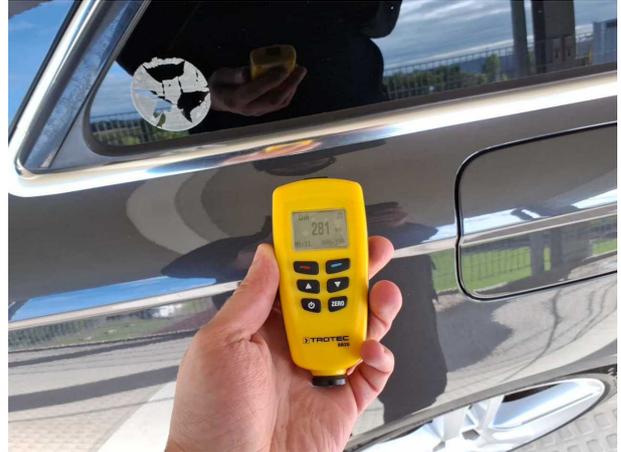
Nr.	Ort
1	Seitenwand rechts, fachgerecht ausgeführt, Reparaturrechnung nicht vorhanden

Nacklackierung 1: Seitenwand rechts
