**WDB9076331P029611**

## Angaben zum Fahrzeug

## Zustandsbericht

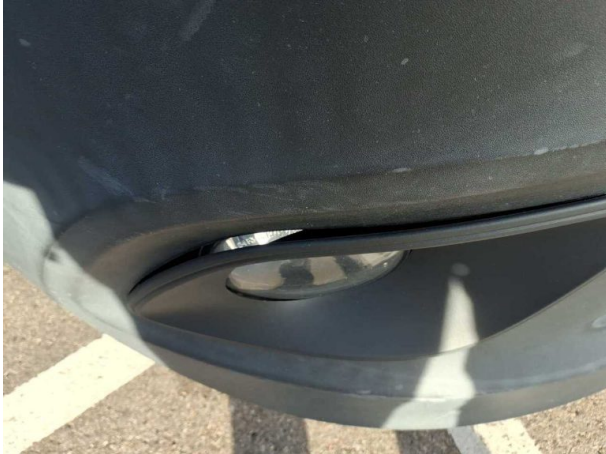
**Beschädigung #10:** Stossfänger vorn: Blende Stossfänger  
vorn - lose - instandsetzen

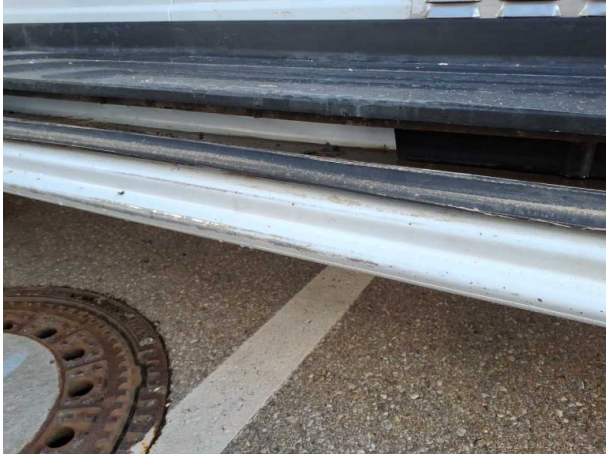
**Beschädigung #12:** Schweller rechts: Schweller - verkratzt / verschürft - instandsetzen und lackieren

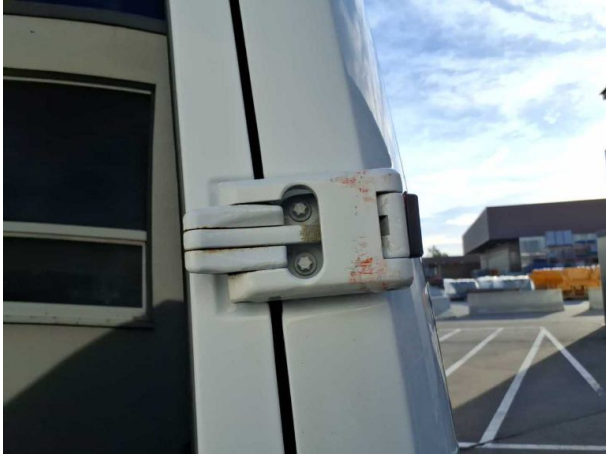
**Beschädigung #13:** Heckklappe/-tür: Scharnier unten (270 Grad) - verkratzt / verschürft - instandsetzen

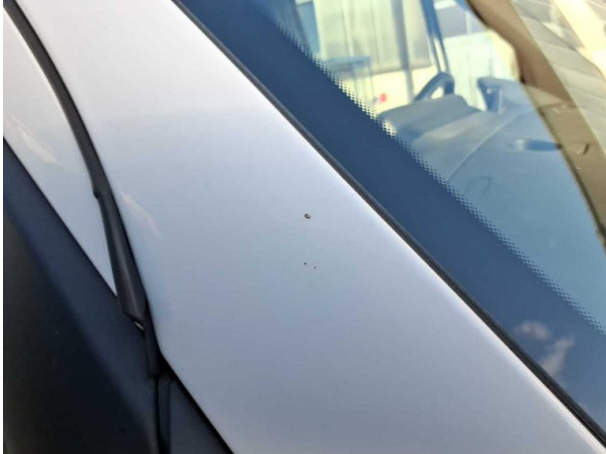
| Nr. | Bauteilgruppe | Beschreibung |
|---|---|---|
| 16 | Karosserie | A-Säule rechts - Steinschlag |

**Beschädigung #16:** Karosserie: A-Säule rechts - Steinschlag

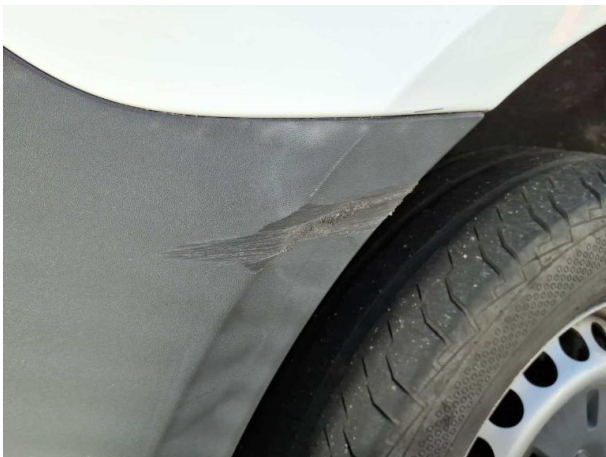
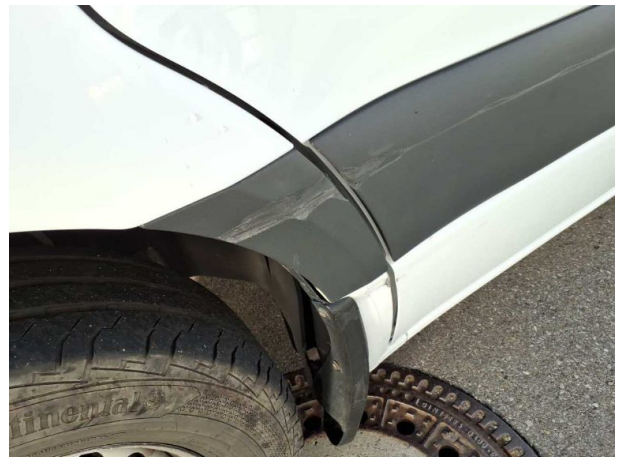
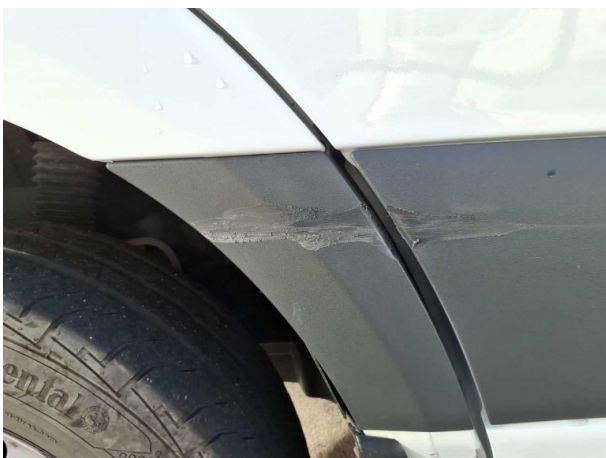
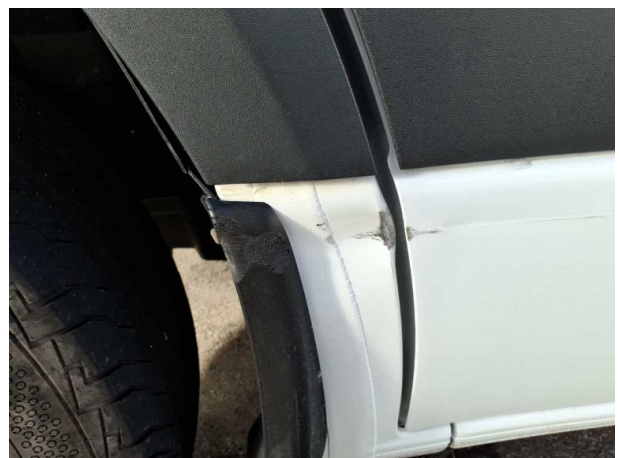
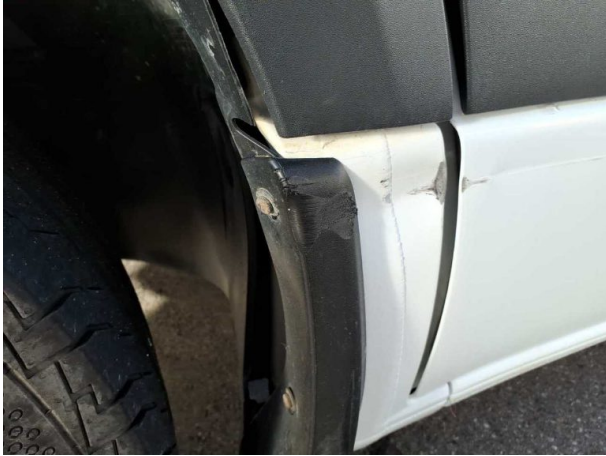
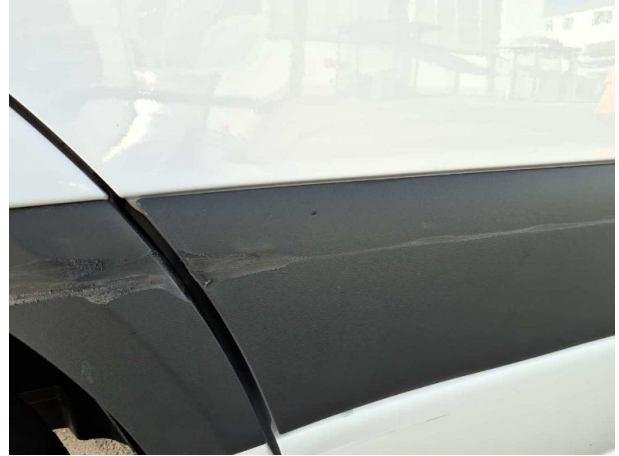
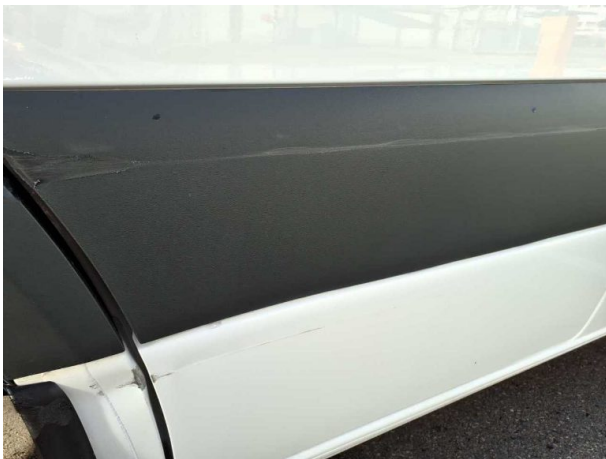
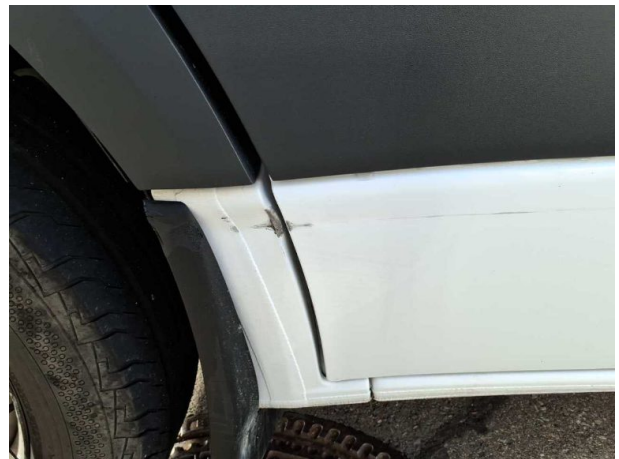
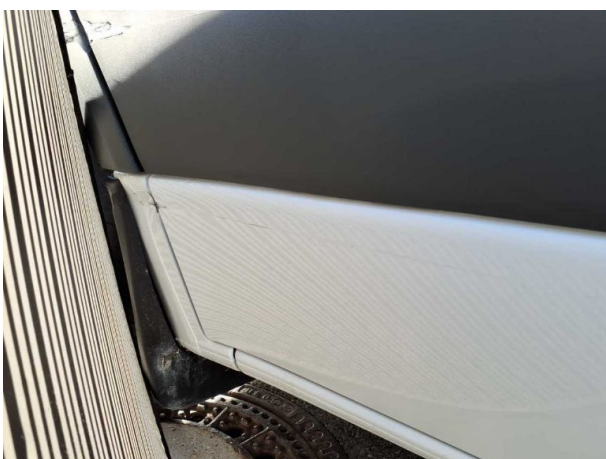
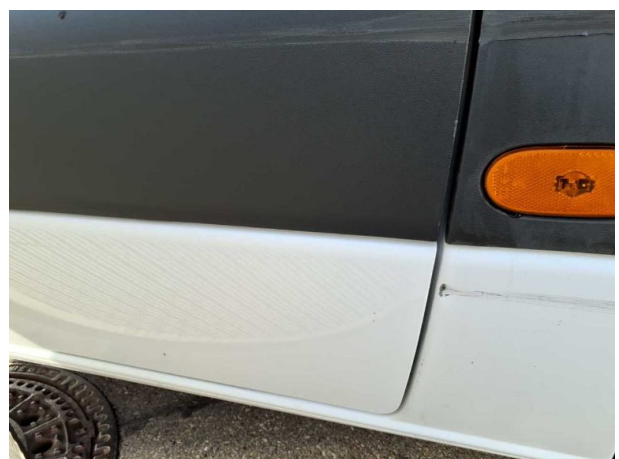
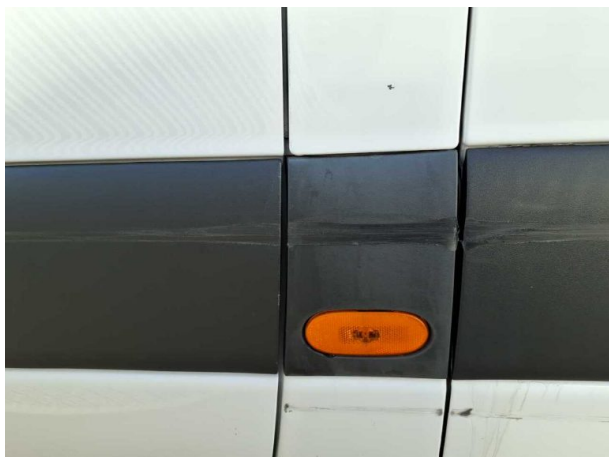
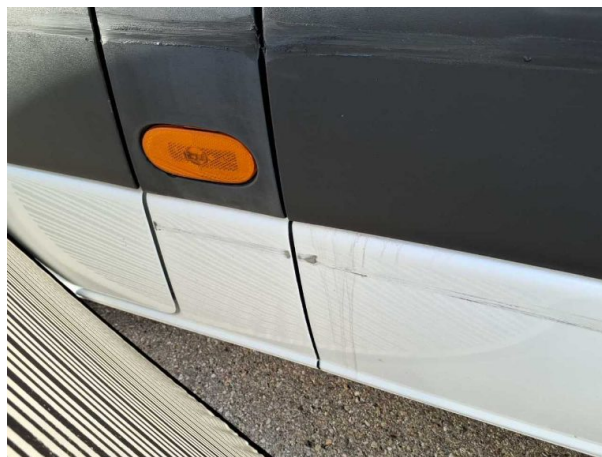
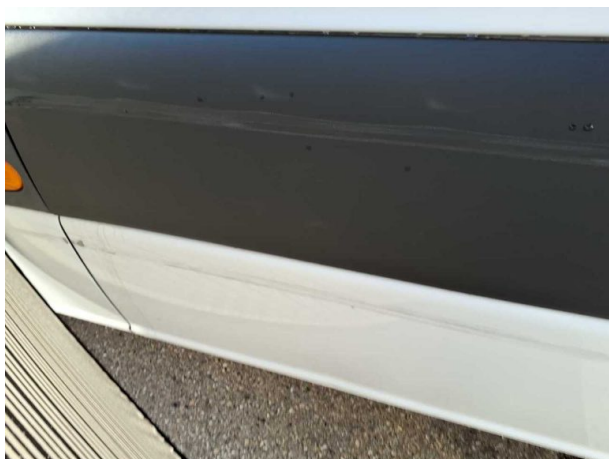
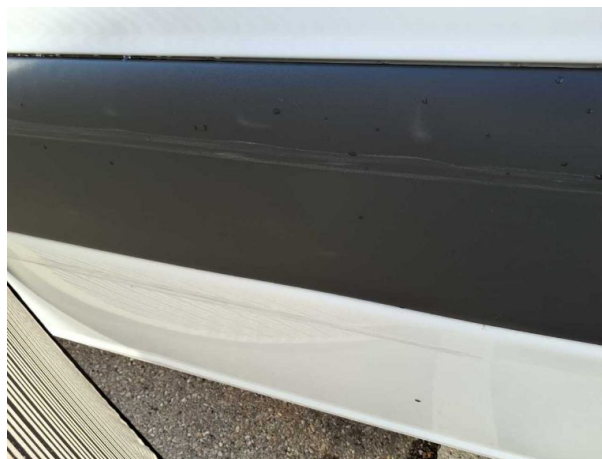
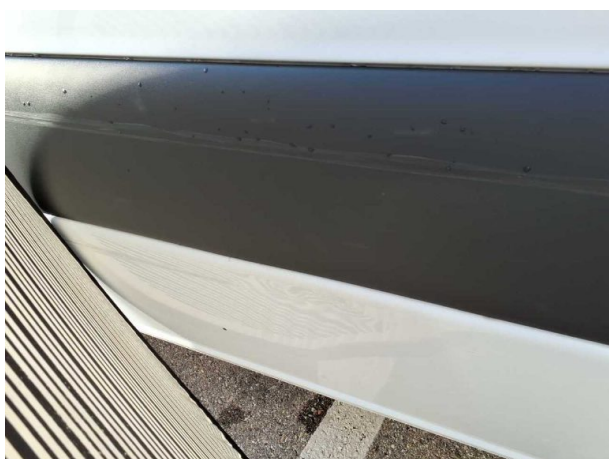
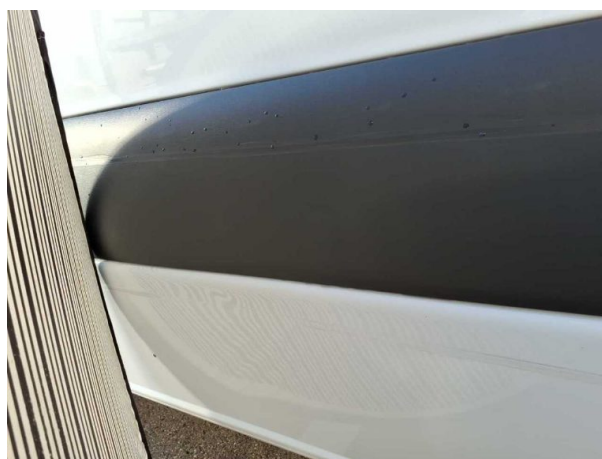
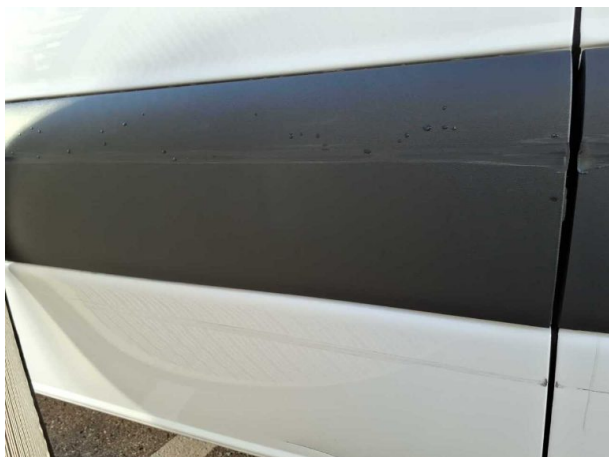
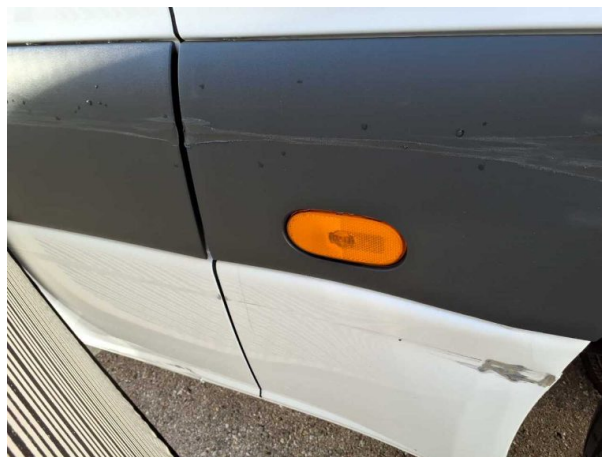
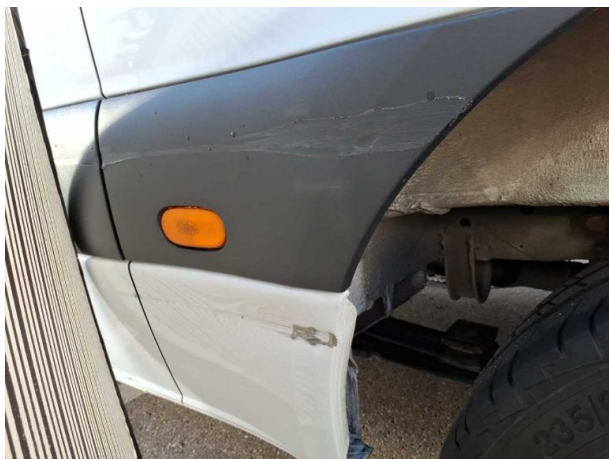
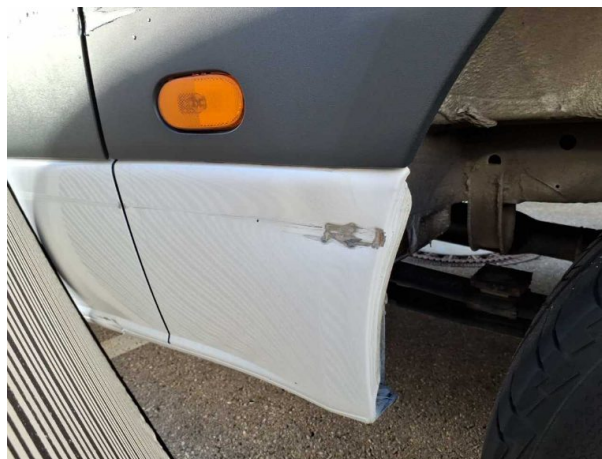
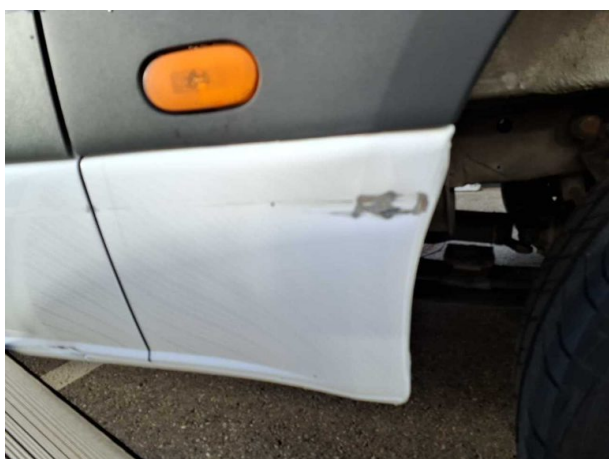
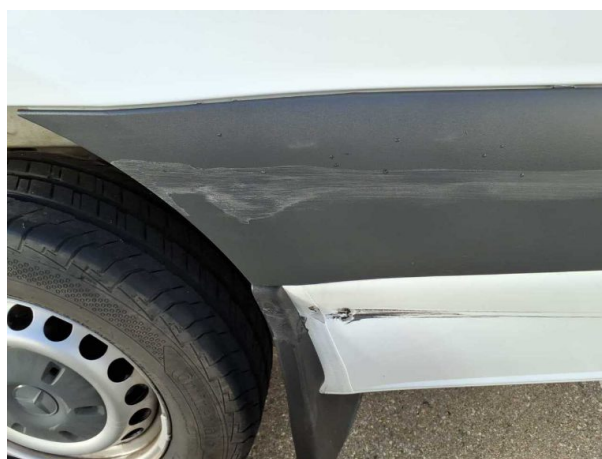
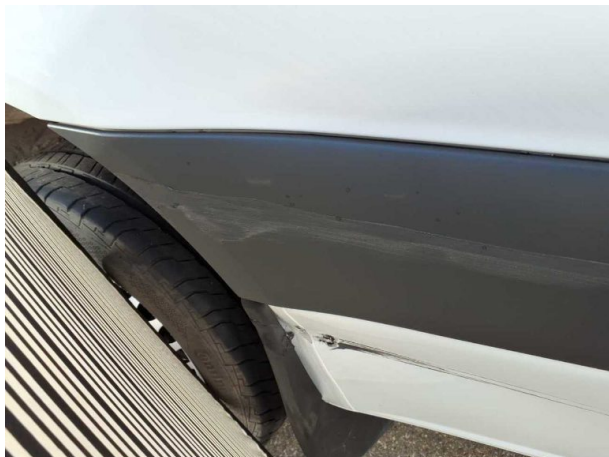
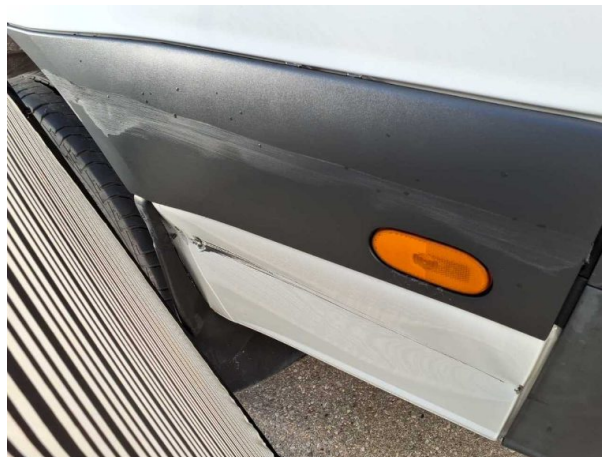
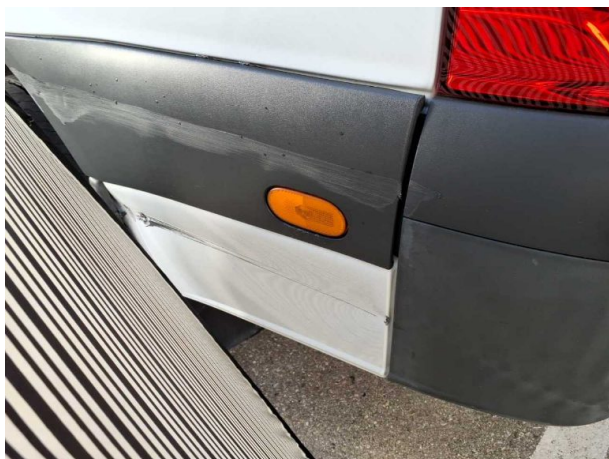
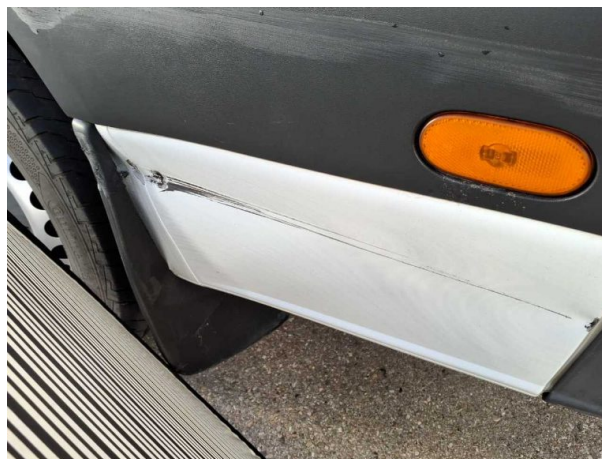
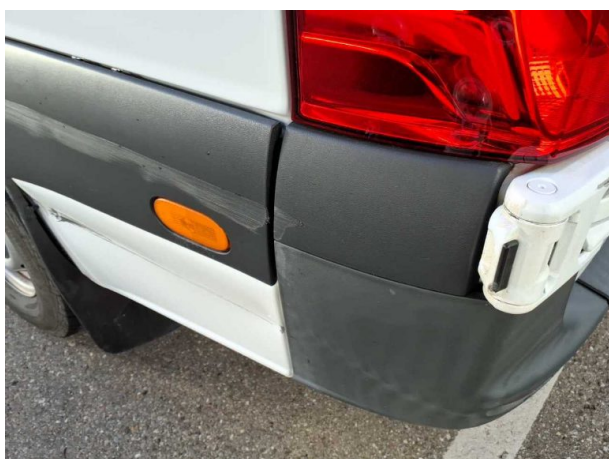
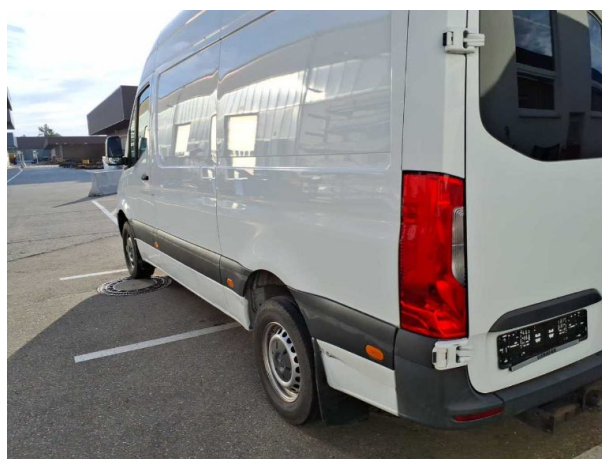
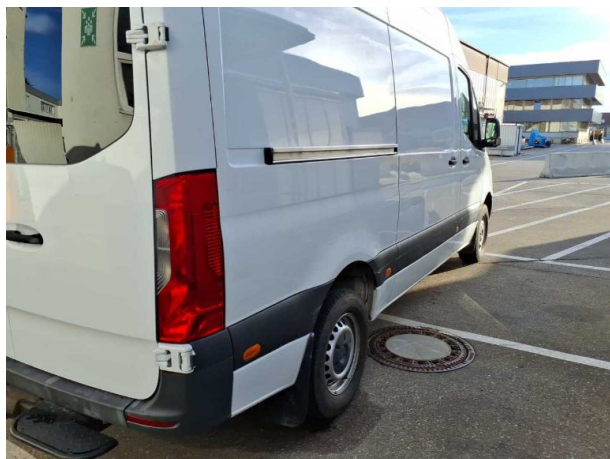
Unfall 1: Seite links

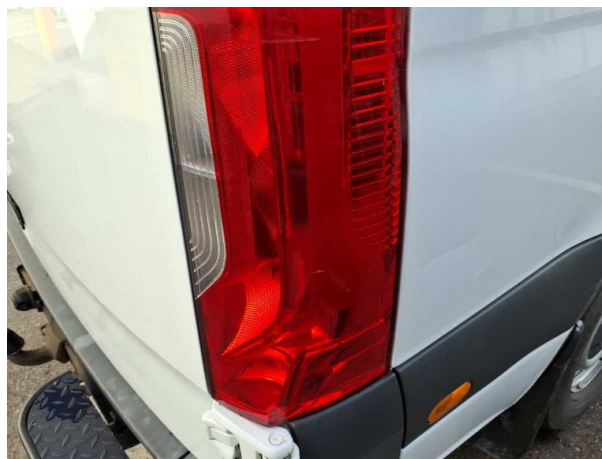
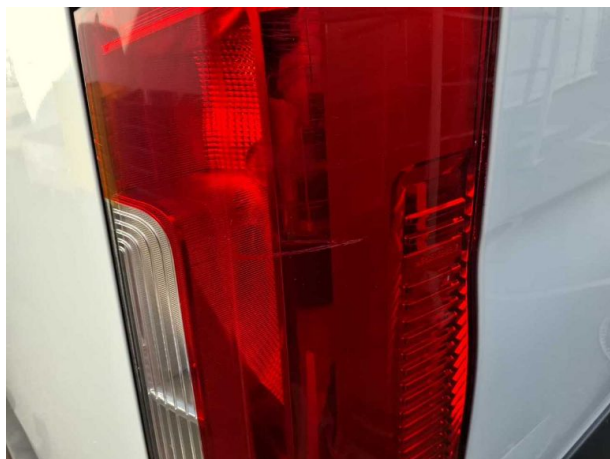
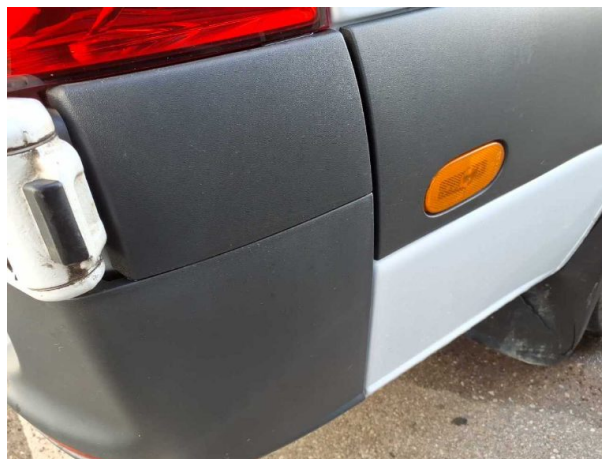
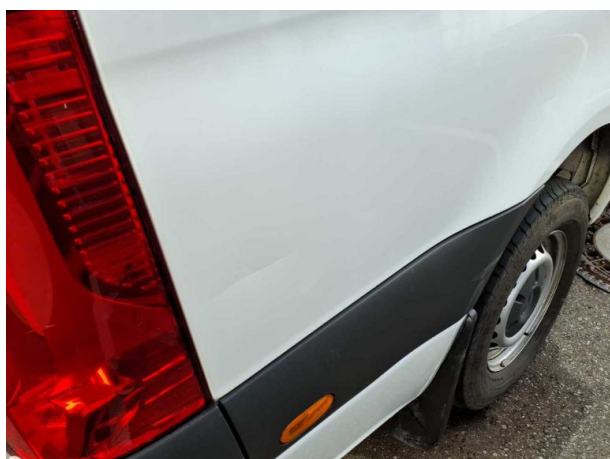
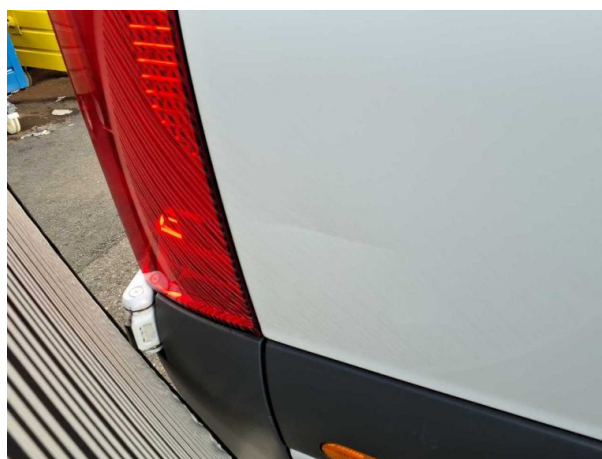
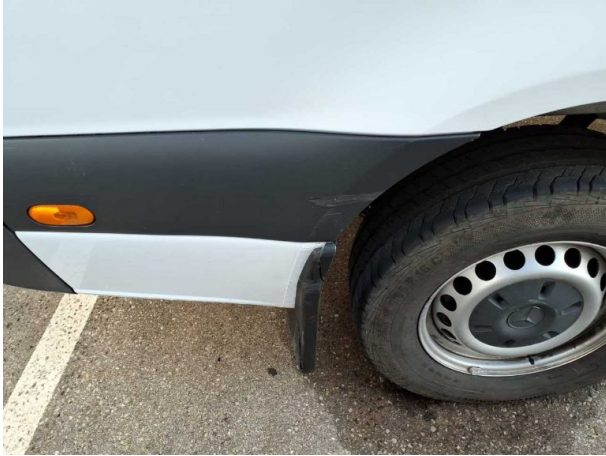
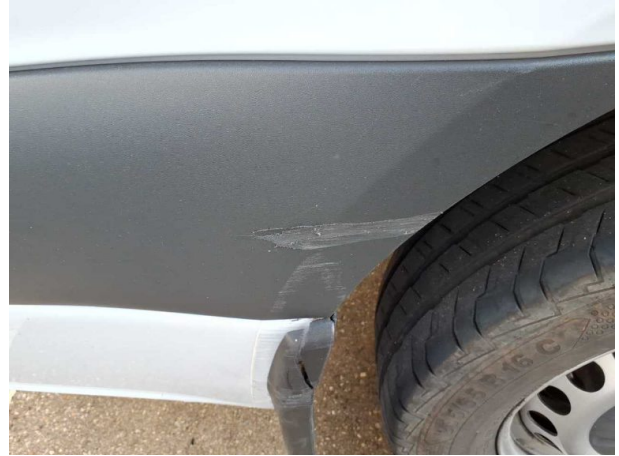
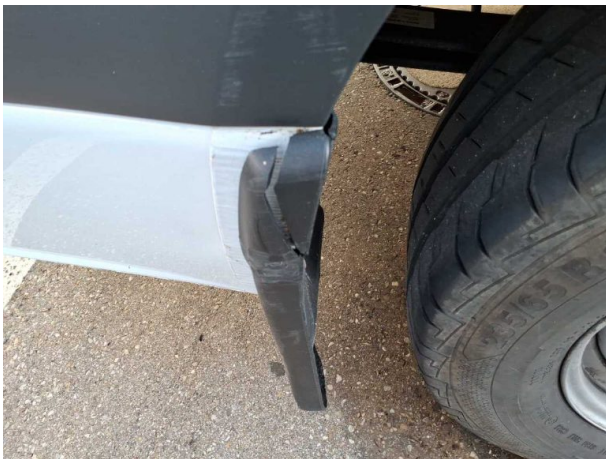
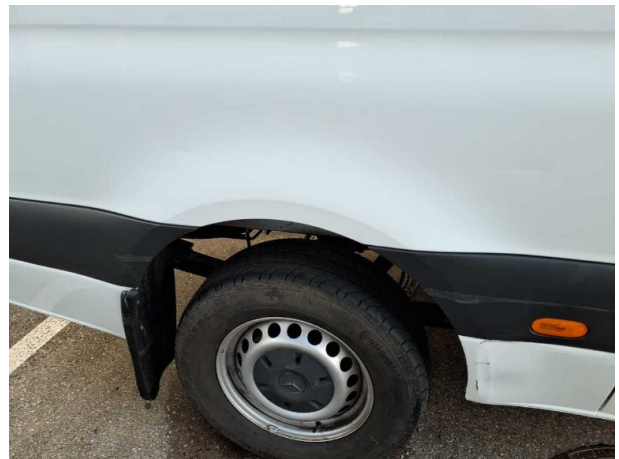
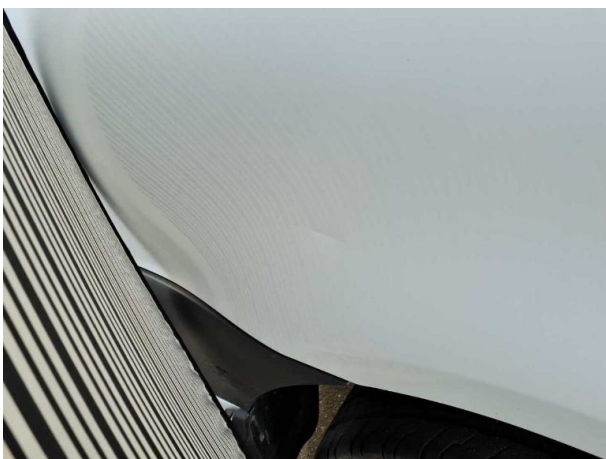
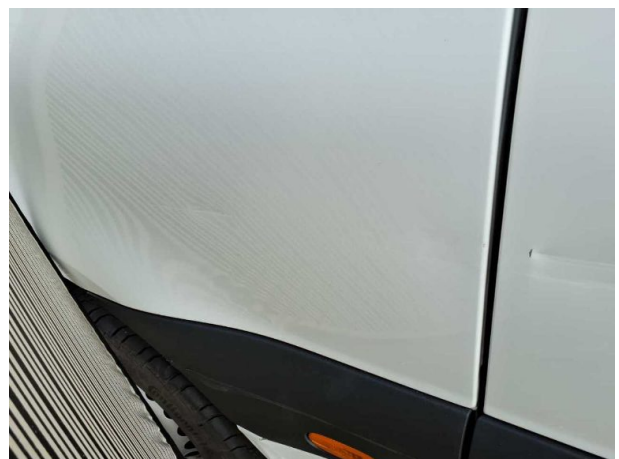
**Unfall 2:** Seite rechts

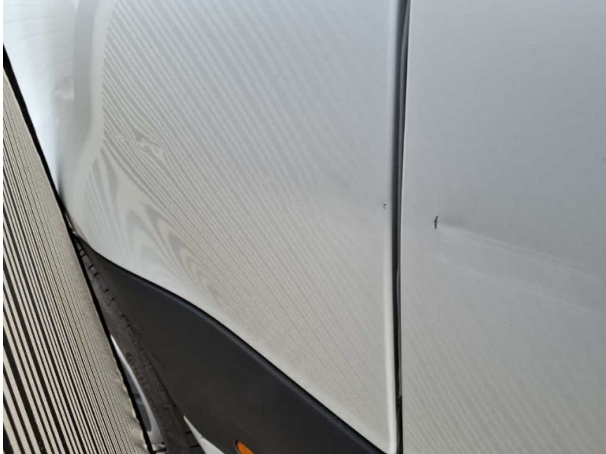
**Unfall 2:** Seite rechts

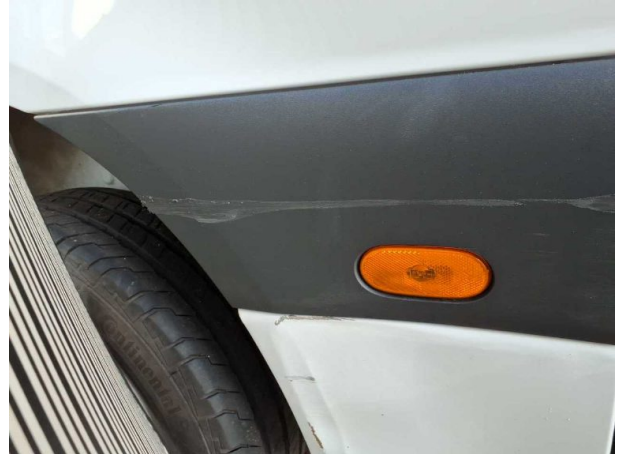
Unfall 2: Seite rechts

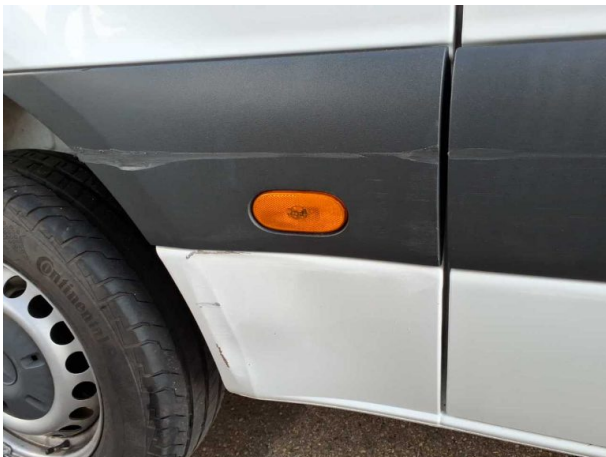
Unfall 2: Seite rechts

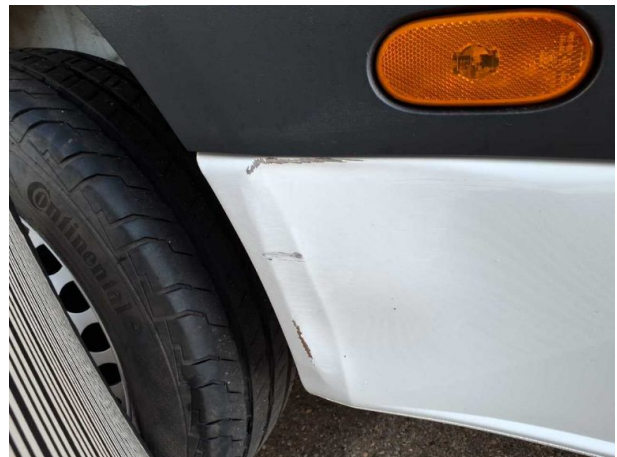
Unfall 2: Seite rechts

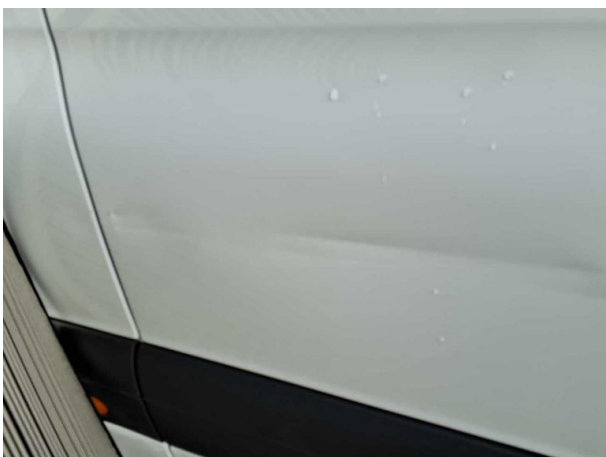
Unfall 2: Seite rechts

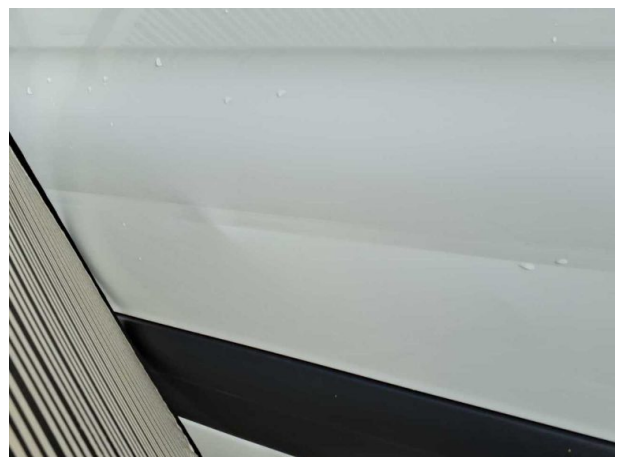
Unfall 2: Seite rechts

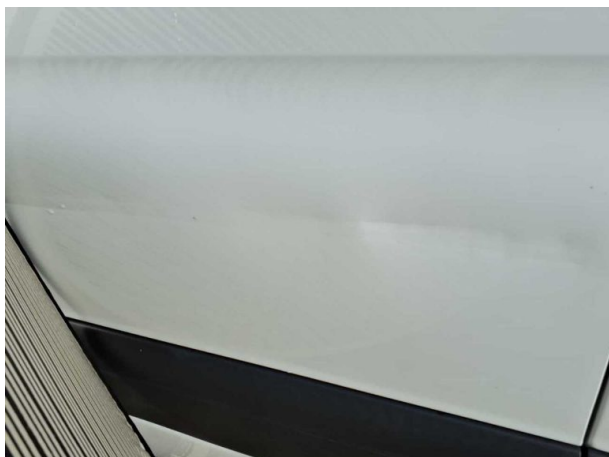
Unfall 2: Seite rechts

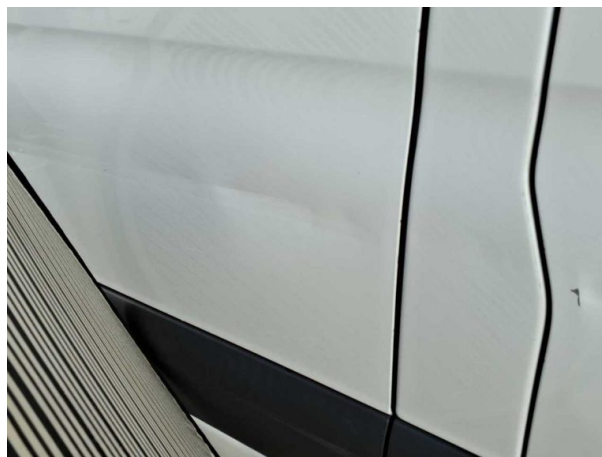
Unfall 2: Seite rechts

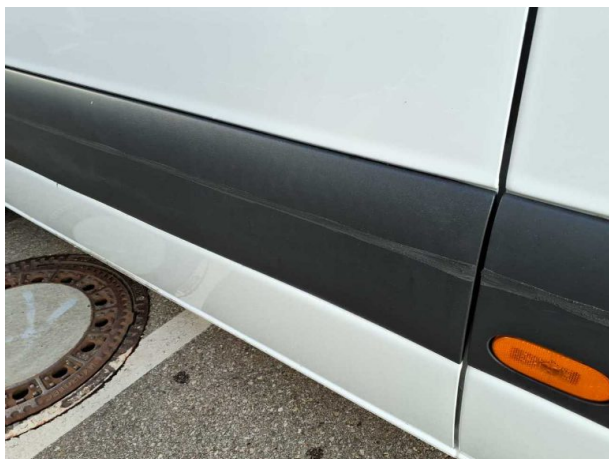
Unfall 2: Seite rechts

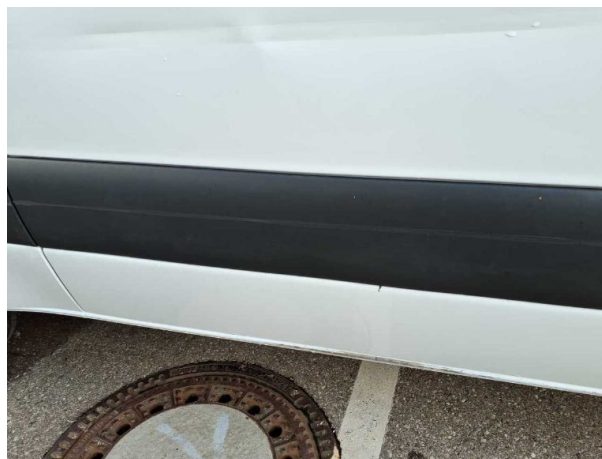
Unfall 2: Seite rechts

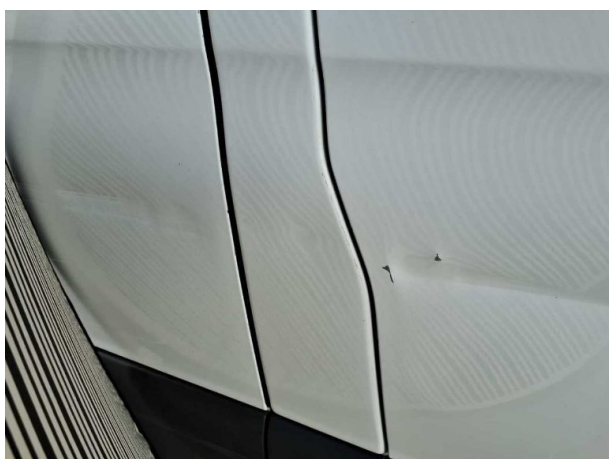
Unfall 2: Seite rechts

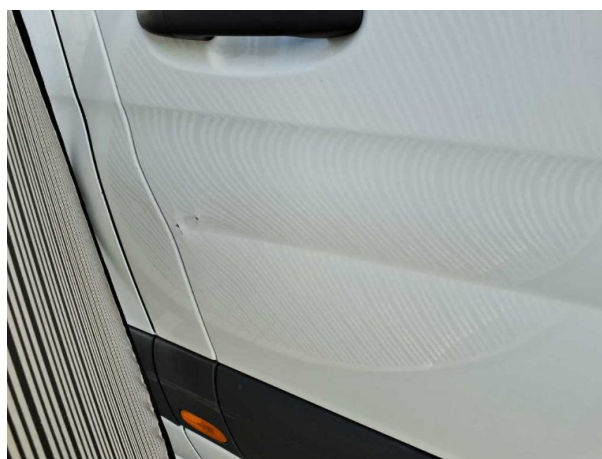
Unfall 2: Seite rechts

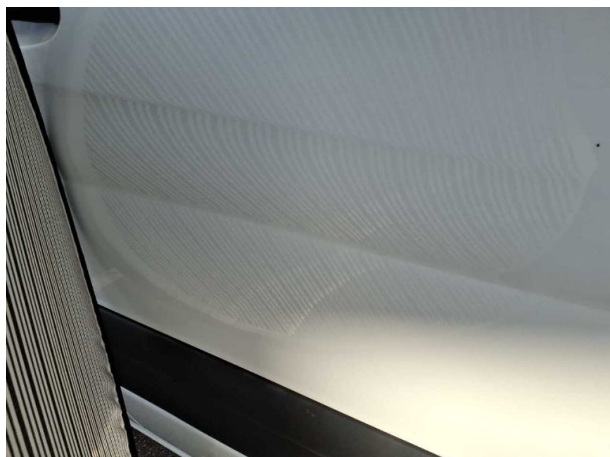
Unfall 2: Seite rechts

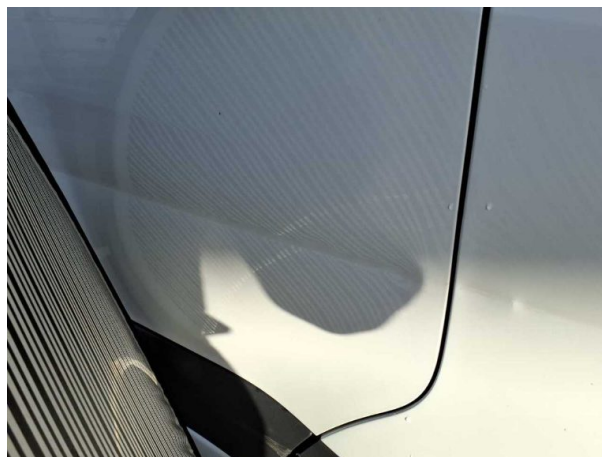
**Unfall 2:** Seite rechts

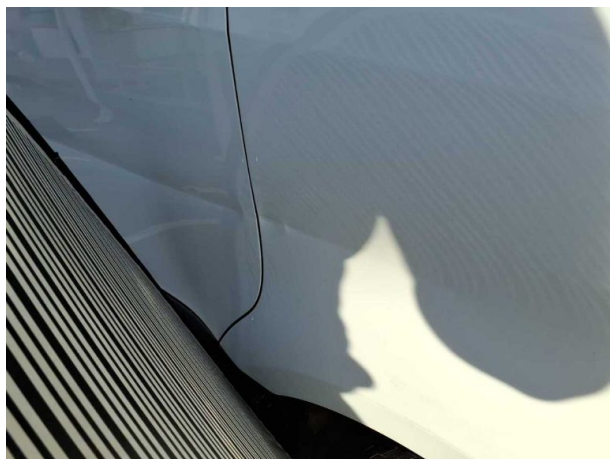
**Unfall 2:** Seite rechts

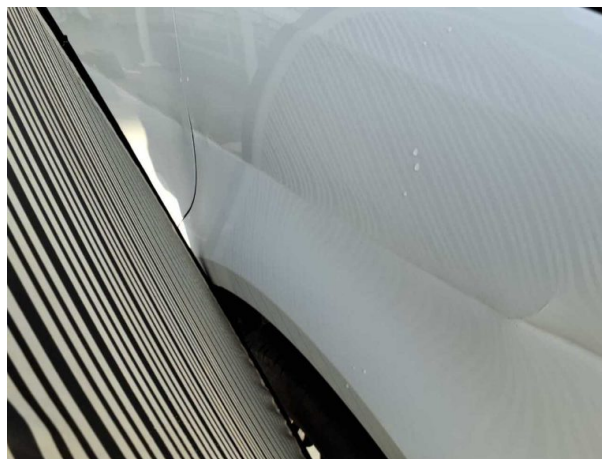
**Unfall 2:** Seite rechts

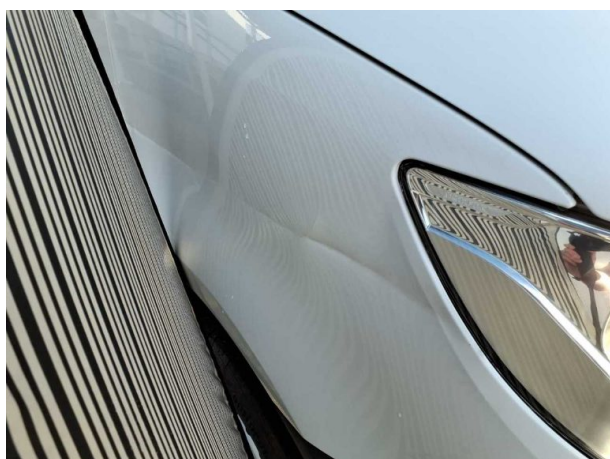
**Unfall 2:** Seite rechts

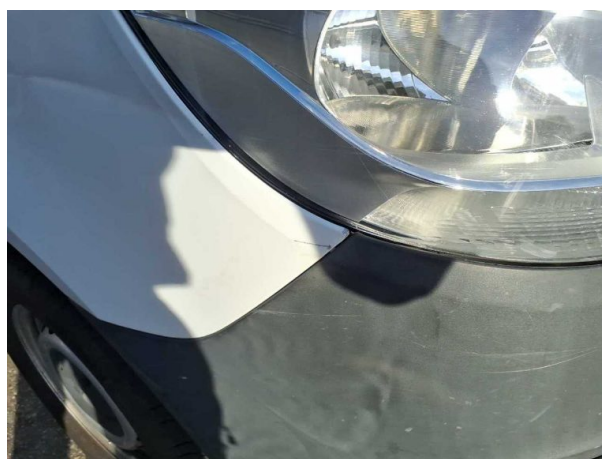
**Unfall 2:** Seite rechts

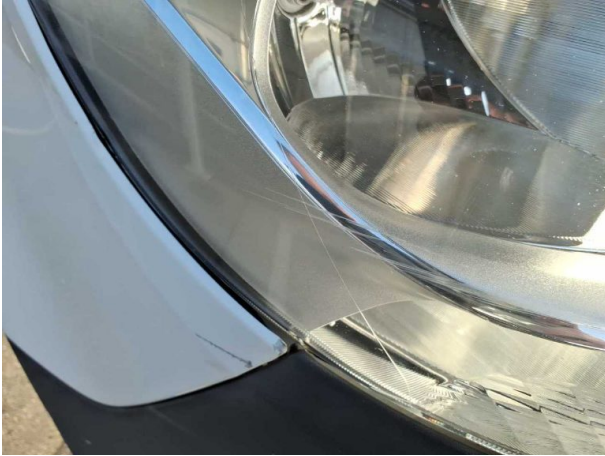
**Unfall 2:** Seite rechts

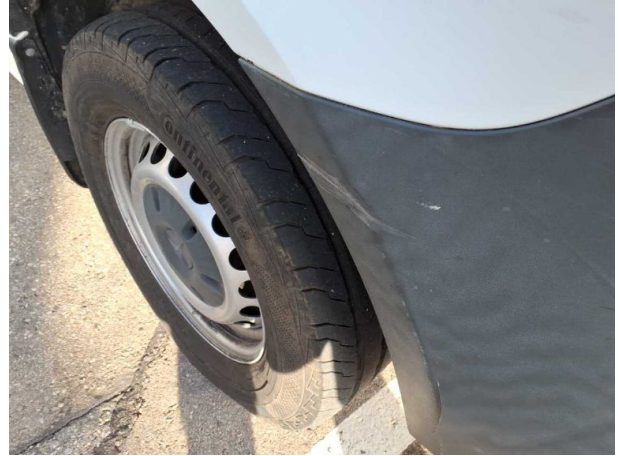
**Unfall 2:** Seite rechts

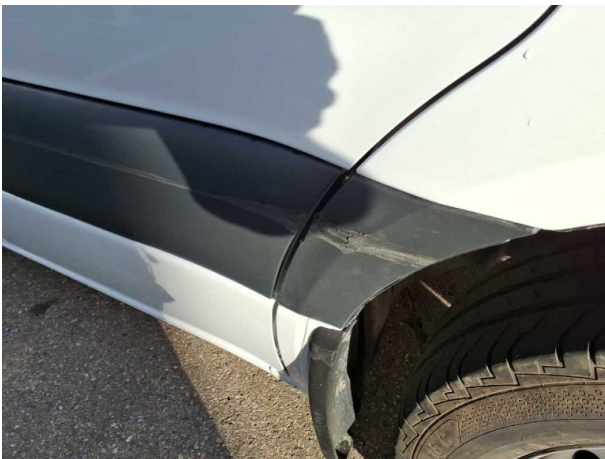
**Unfall 2:** Seite rechts

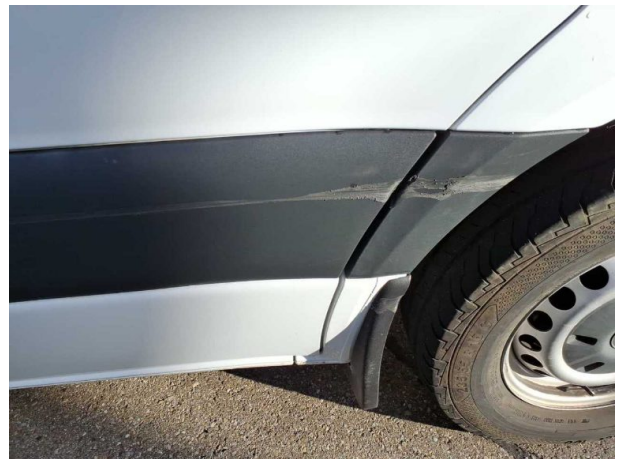
**Unfall 2:** Seite rechts

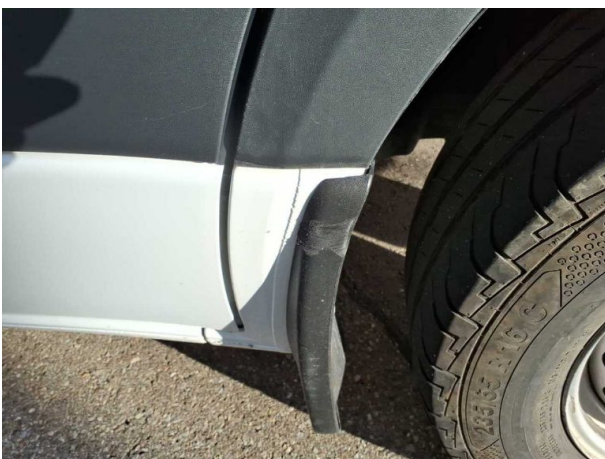
**Unfall 2:** Seite rechts

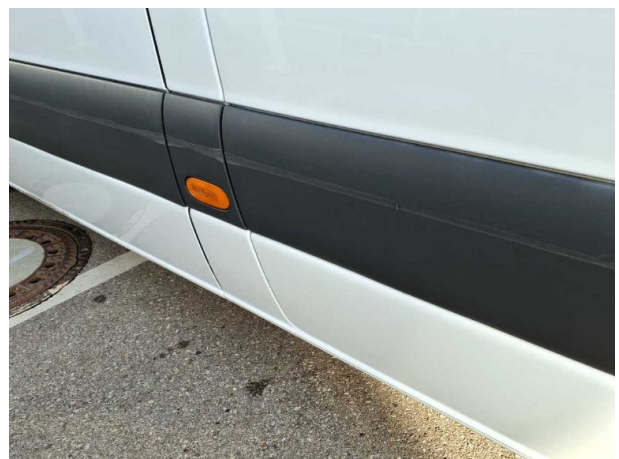
**Unfall 2:** Seite rechts

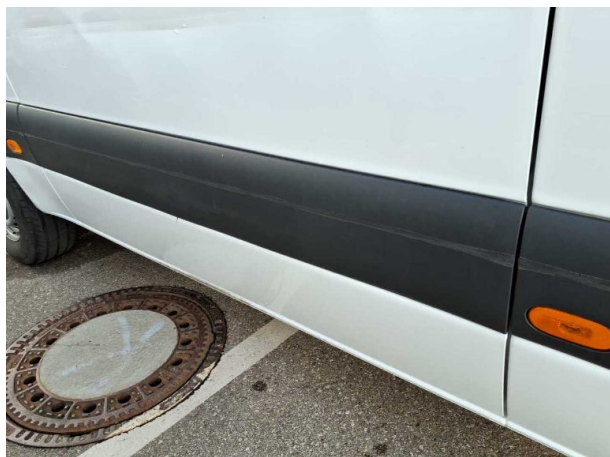
**Unfall 2:** Seite rechts

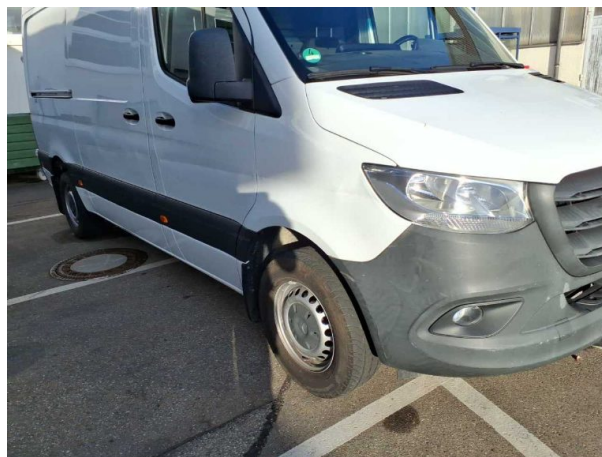
**Unfall 2:** Seite rechts

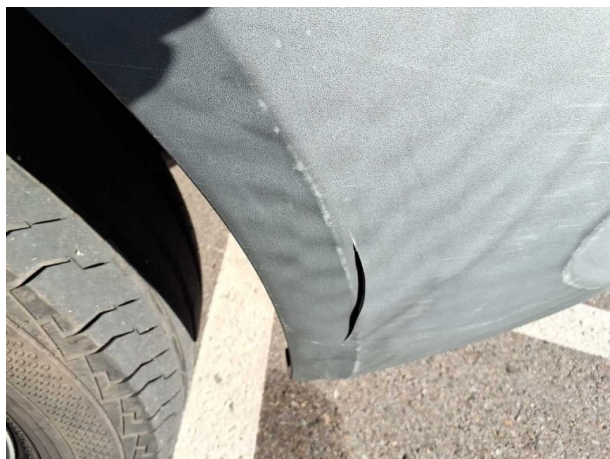
**Unfall 2:** Seite rechts
