1.10.2025

068269

**TÜVNORD****Zustandsbericht****TÜV NORD Autoservice GmbH - Wurster Straße 92 - 27580 Bremerhaven**

Datenquelle: **VIN-Abfrage**  
Hersteller: **Volkswagen**  
Typ: **Golf VI**  
Fahrgestellnummer: **WVWZZZ1KZCW068269**  
Erstzulassung: **22.09.2011**  
Getriebe / Gänge: **Schaltgetriebe, 6 Gänge**  
Schadstoffklasse: **EU5**  
Vorverwendung: **Privat**

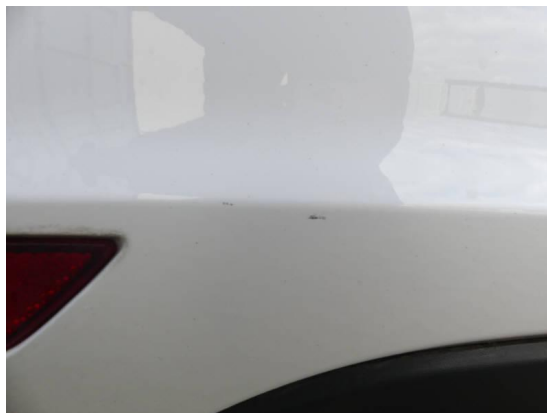
Bild 14: Karosserie / Stoßfänger hinten Kratzer

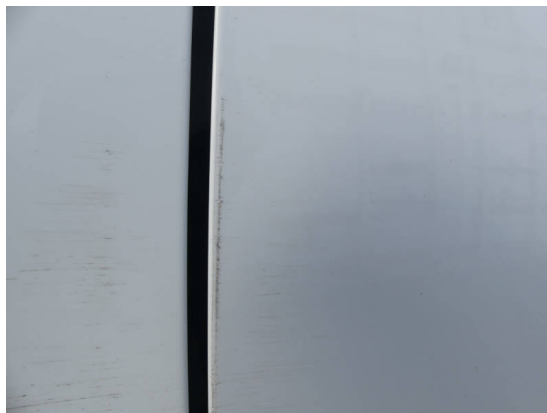
Bild 26: Karosserie / Tür vorne links Kratzer
