## Raport z oględzin pojazdu

| Numer raportu | 216600/10/25-11401 | Data raportu | 03-10-2025 |

| Marka, model | HYUNDAI i20 15-18 |
| Numer rejestracyjny | WD8758J |

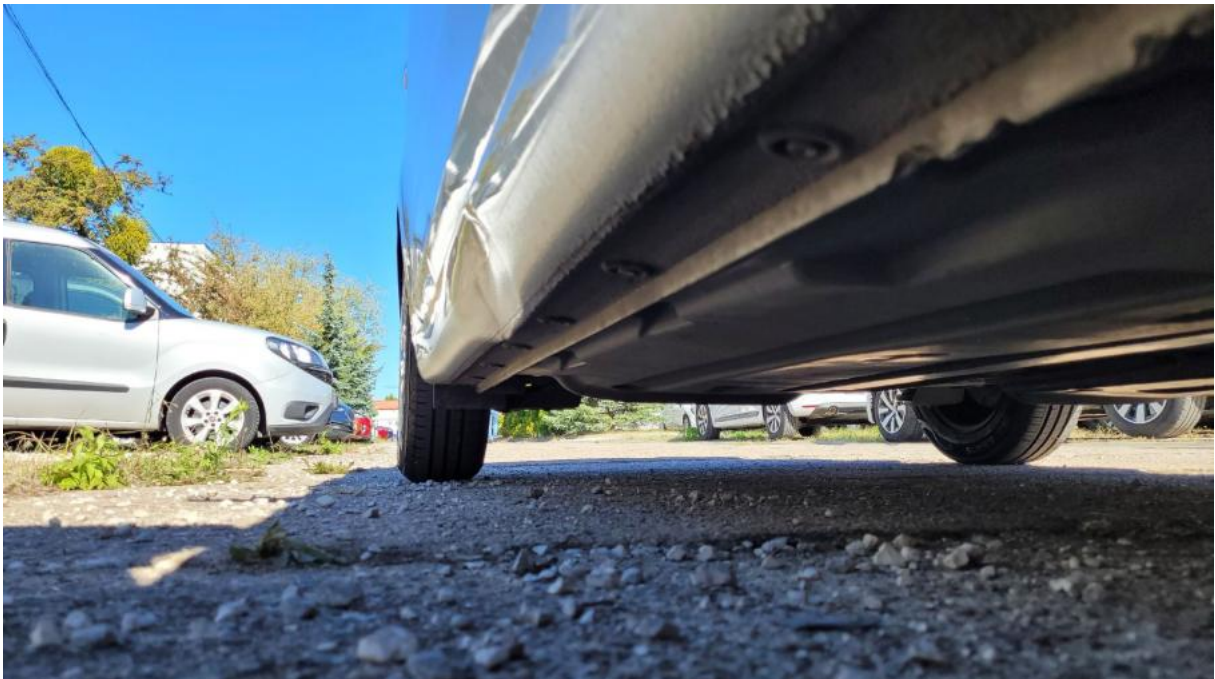
**Fot. 4**

| Poz. | Nazwa pozycji | Opis uszkodzeń | Kwalifik. | Naprawa [rbg] |
|---|---|---|---|---|
| 6 | Próg R | rysa/odprysk, wgniecenie/odkształcenie | NA | 2.5 |

Próg prawy (widok od przodu)

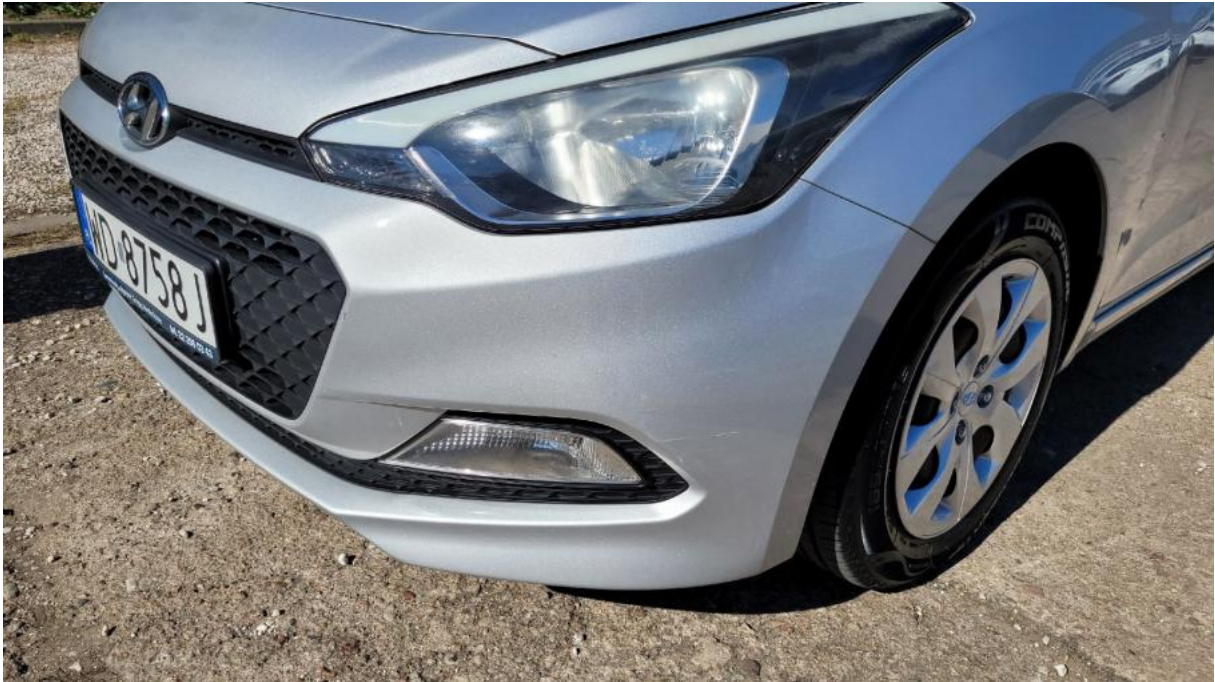
**Fot. 37**

| Poz. | Nazwa pozycji | Opis uszkodzeń | Kwalifik. | Naprawa [rbg] |
|---|---|---|---|---|
| 3 | Okładzina zderzaka przedniego | rysa/odprysk | NA | 1 |

Zderzak przedni cz L - zdjęcie poglądowe 1

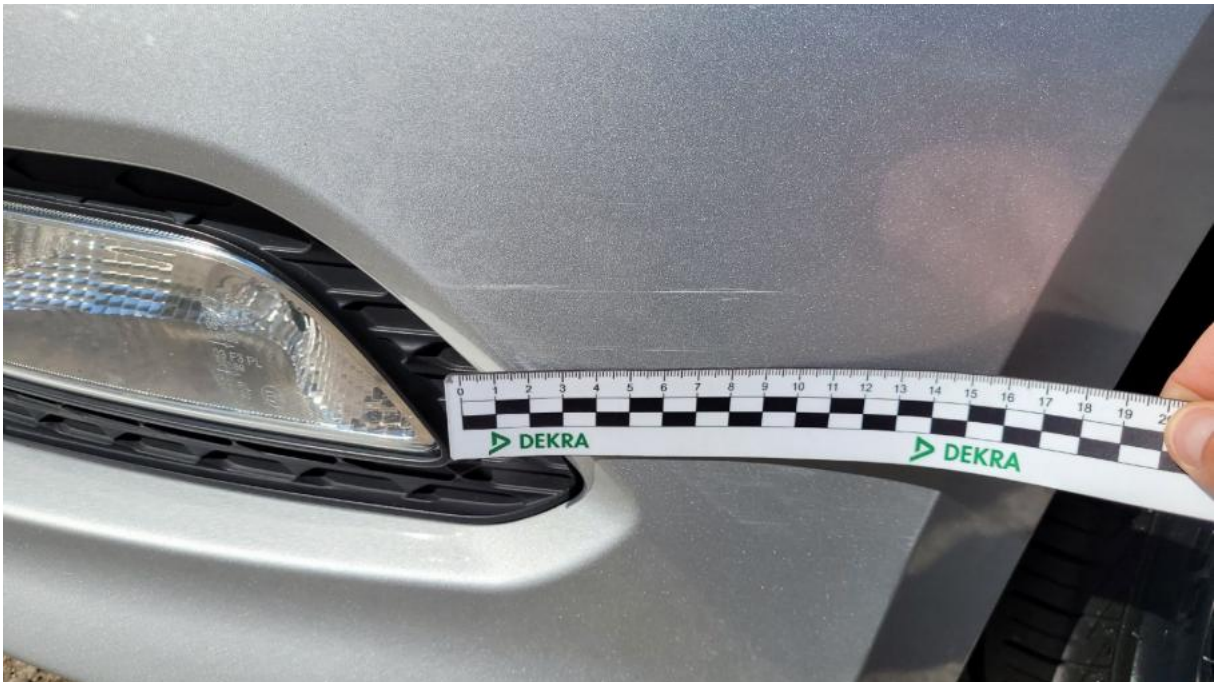
**Fot. 38**

Zderzak przedni cz L - zdjęcie poglądowe 2

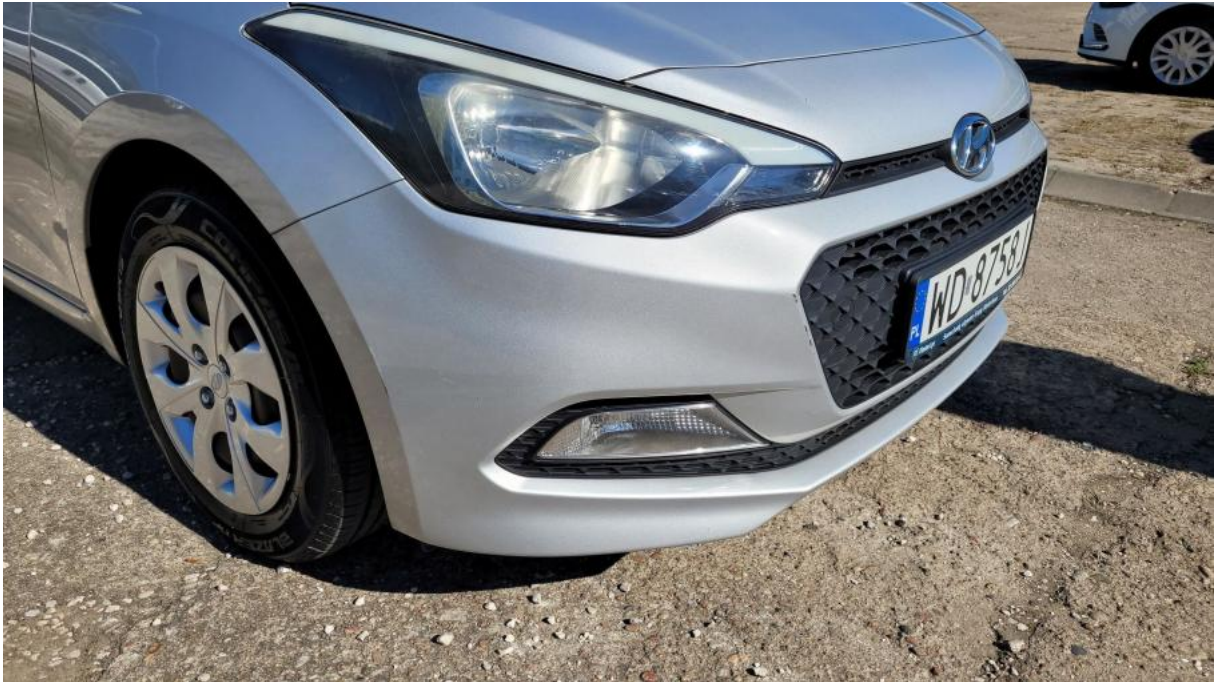
**Fot. 41**

Zderzak przedni cz P - zdjęcie poglądowe 1

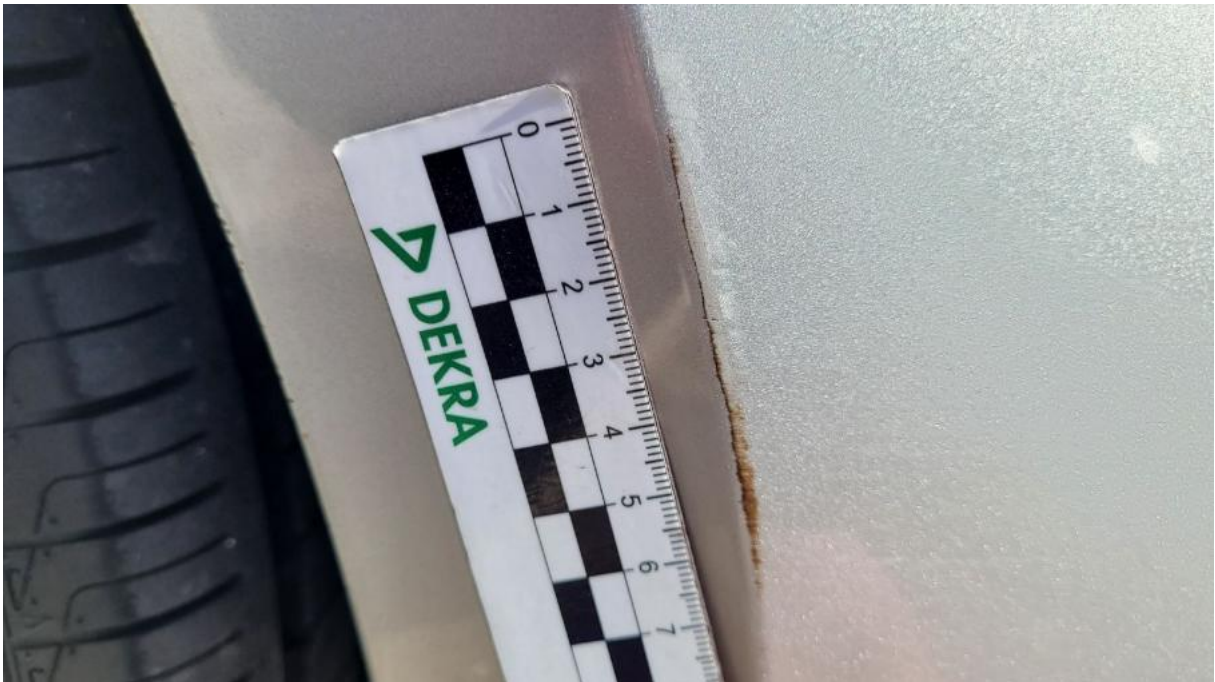
**Fot. 42**

Zderzak przedni cz P - zdjęcie poglądowe 2

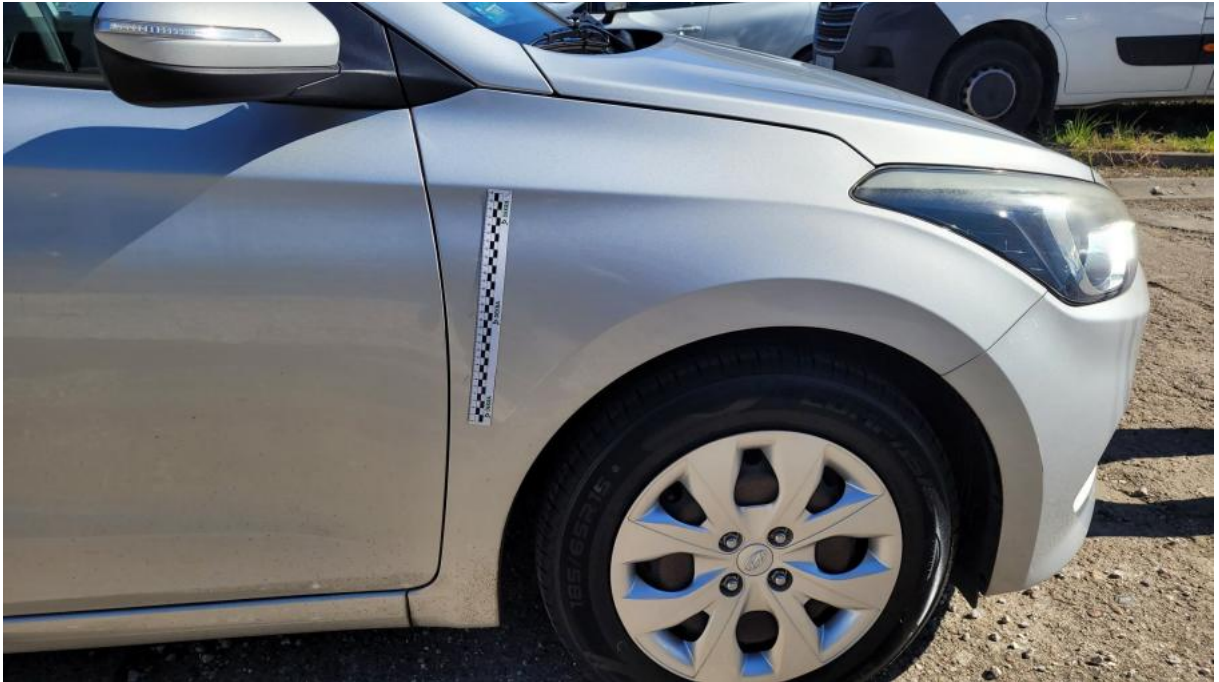
**Fot. 45**

Błotnik przedni P - zdjęcie poglądowe 1

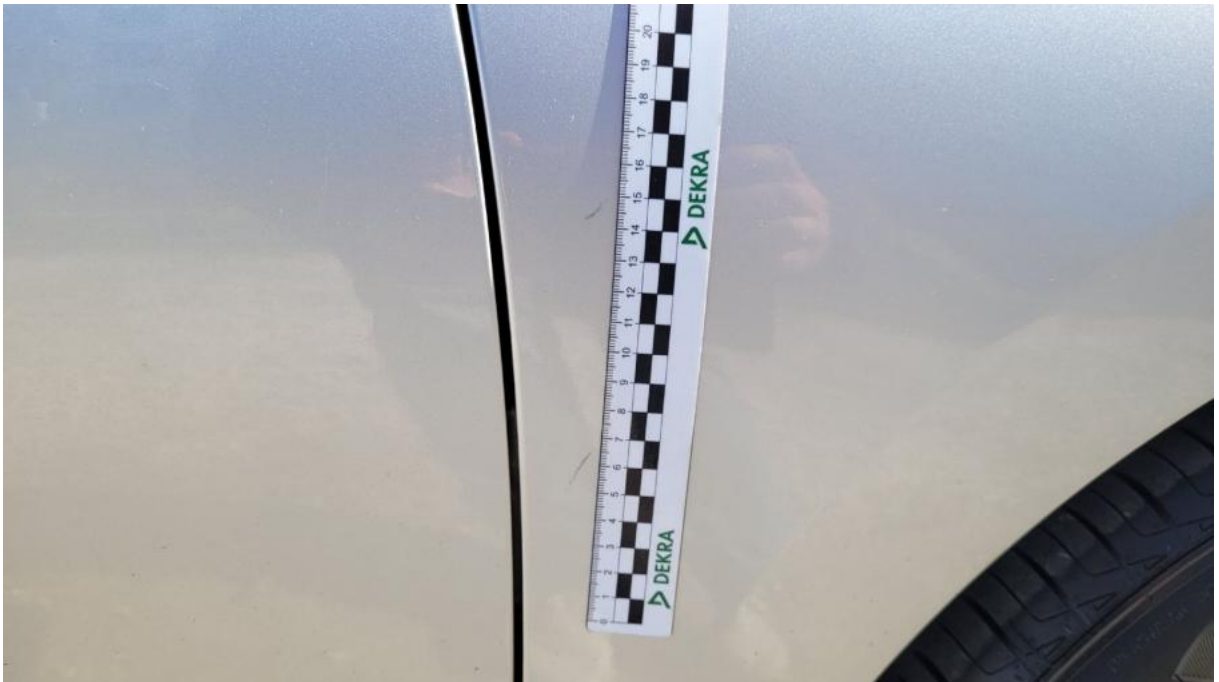
**Fot. 46**

Błotnik przedni P - zdjęcie poglądowe 2

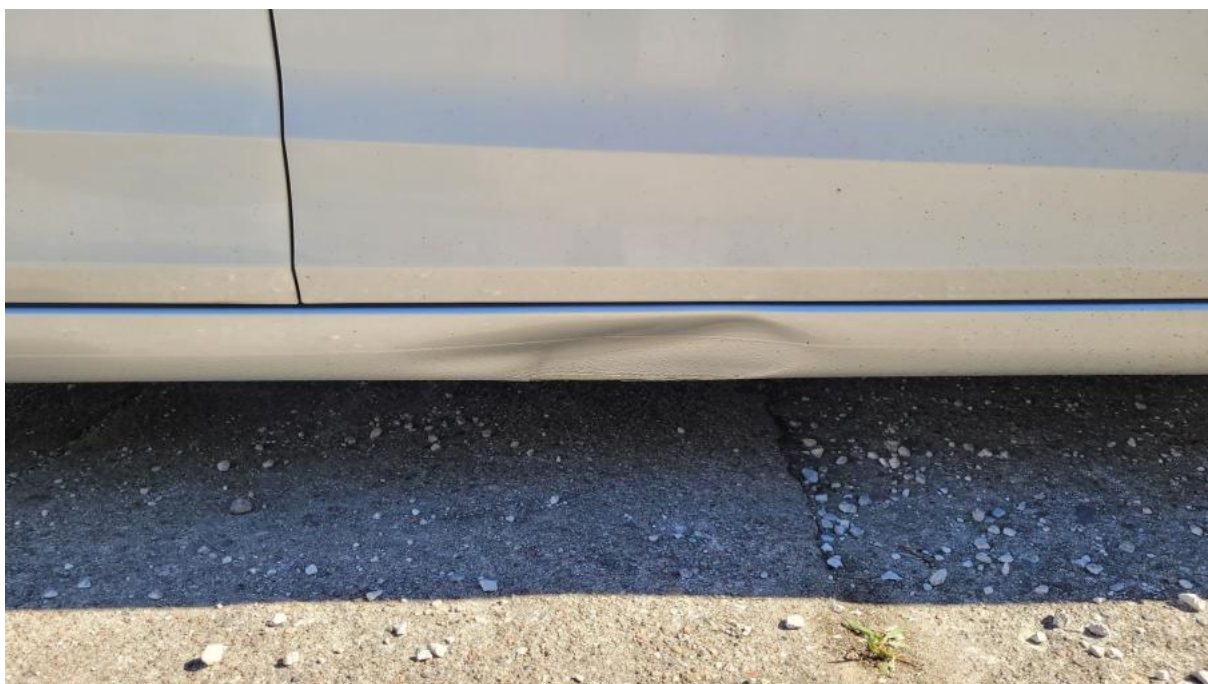
**Fot. 48**

Próg P - zdjęcie poglądowe 1

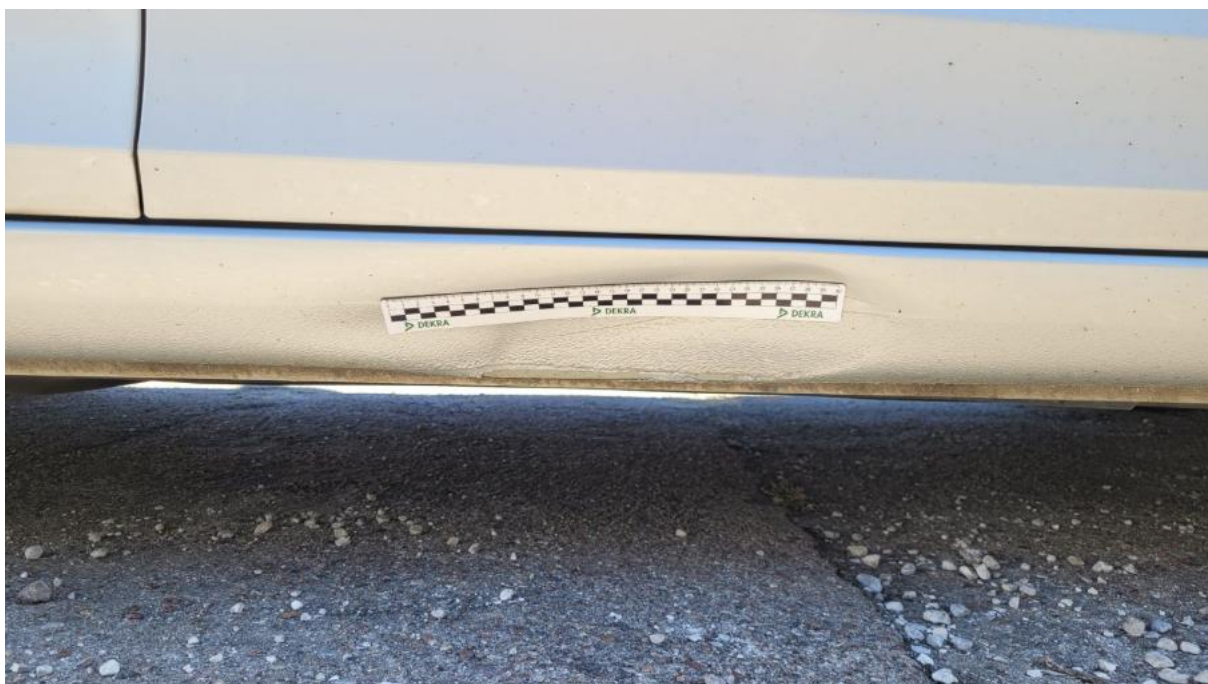
**Fot. 49**

Próg P - zdjęcie poglądowe 2

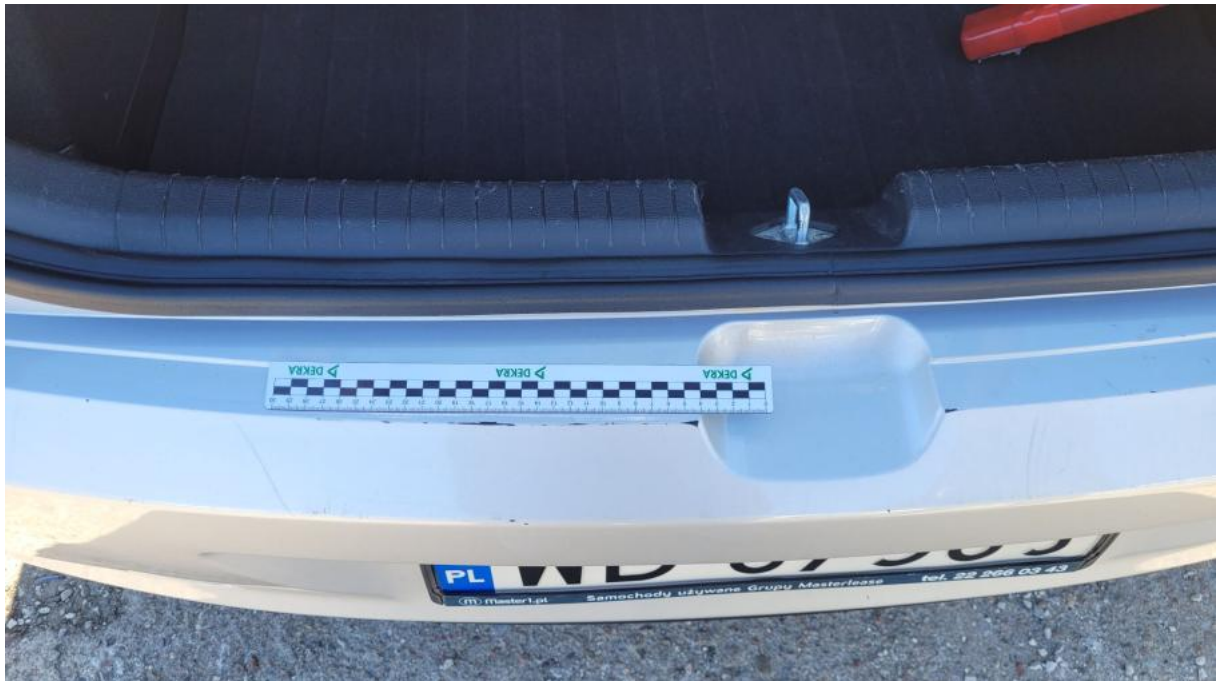
**Fot. 51**

Zderzak tylny cz górna - zdjęcie poglądowe 1

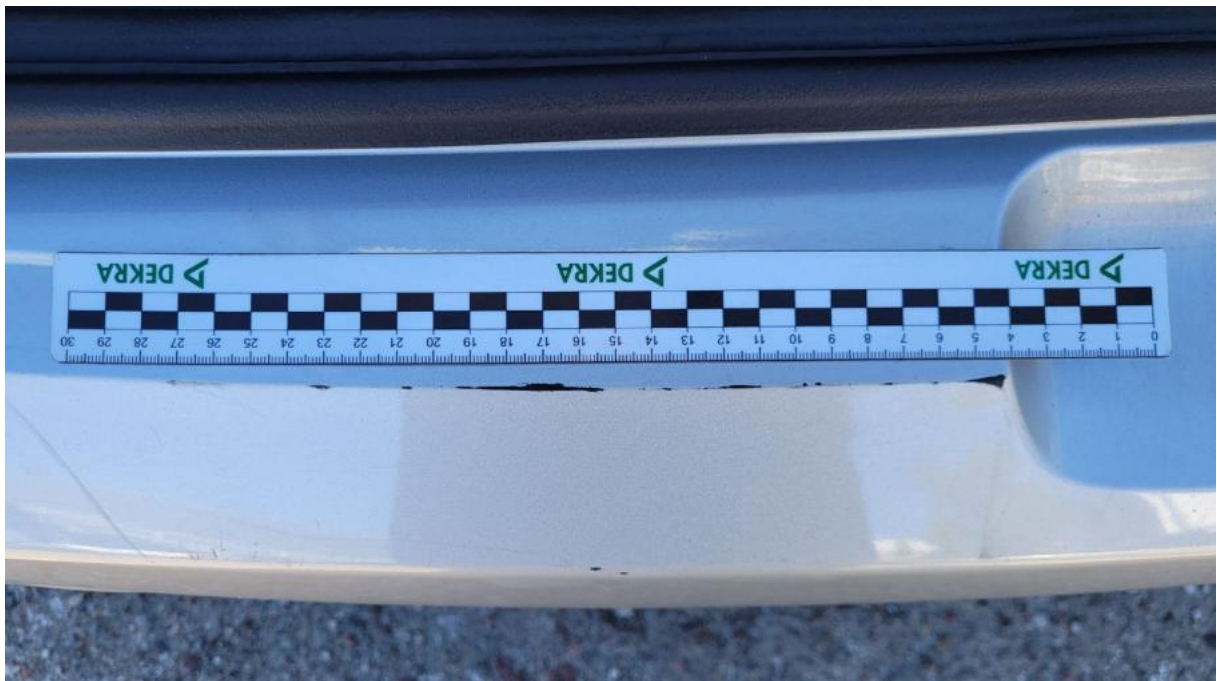
**Fot. 52**

Zderzak tylny cz górna - zdjęcie poglądowe 2

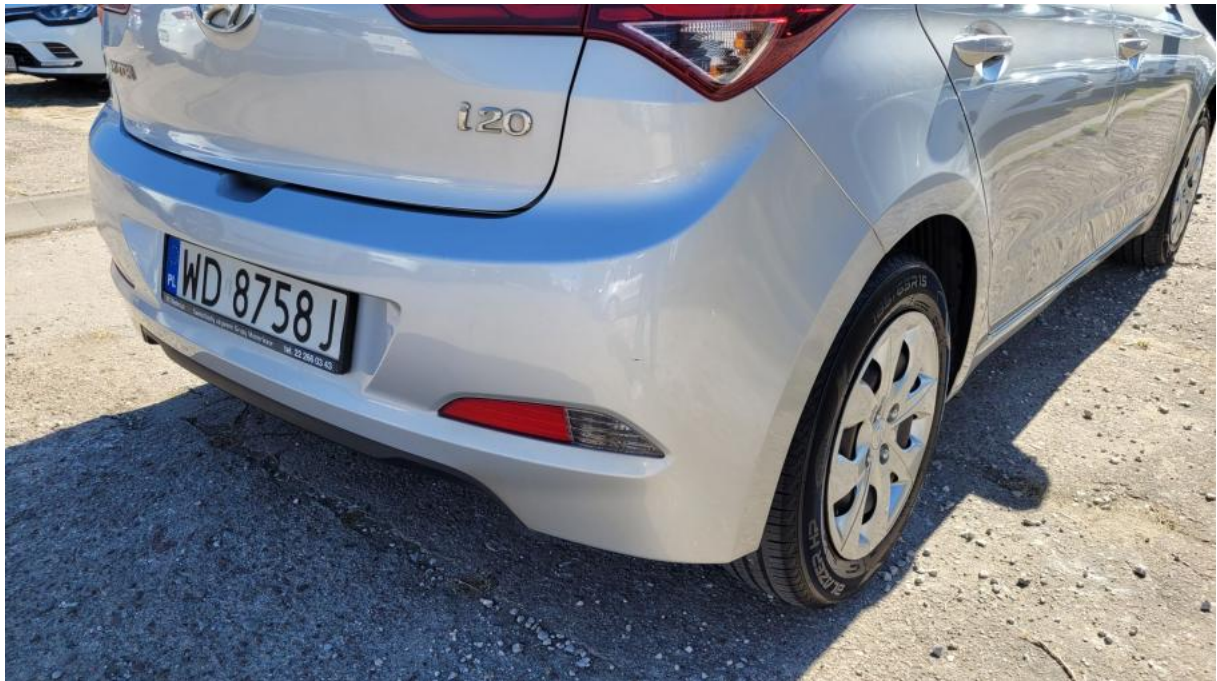
**Fot. 55**

Zderzak tylny cz P - zdjęcie poglądowe 1

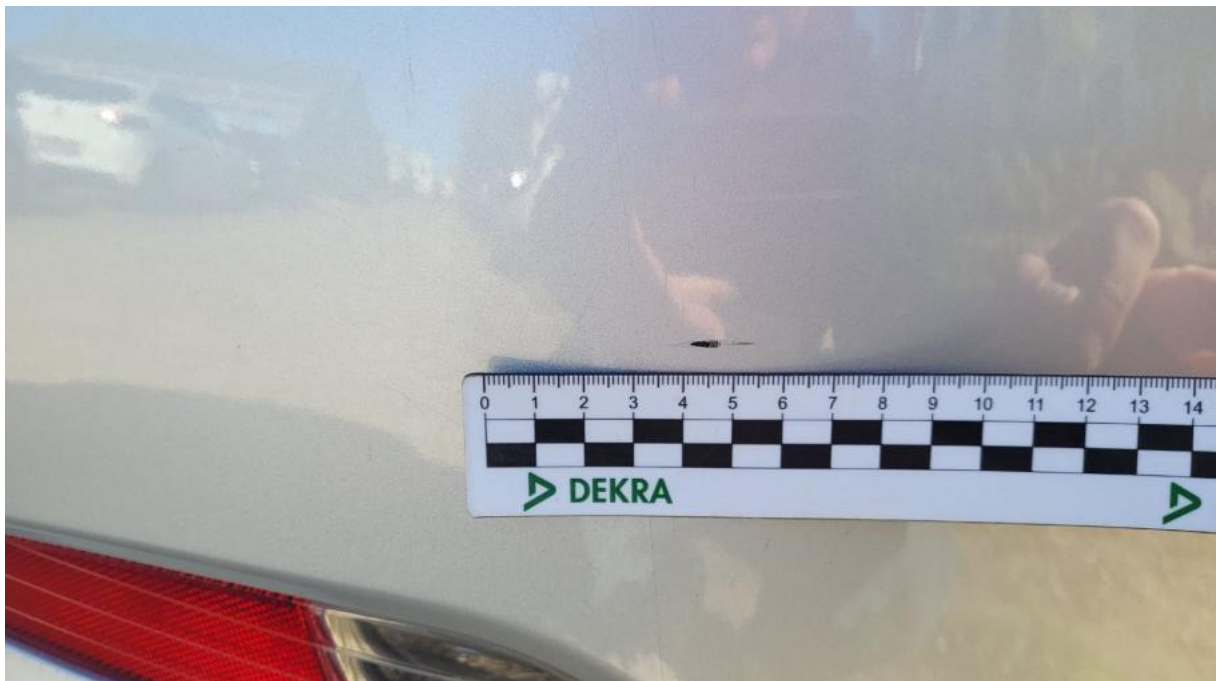
**Fot. 56**

Zderzak tylny cz P - zdjęcie poglądowe 2

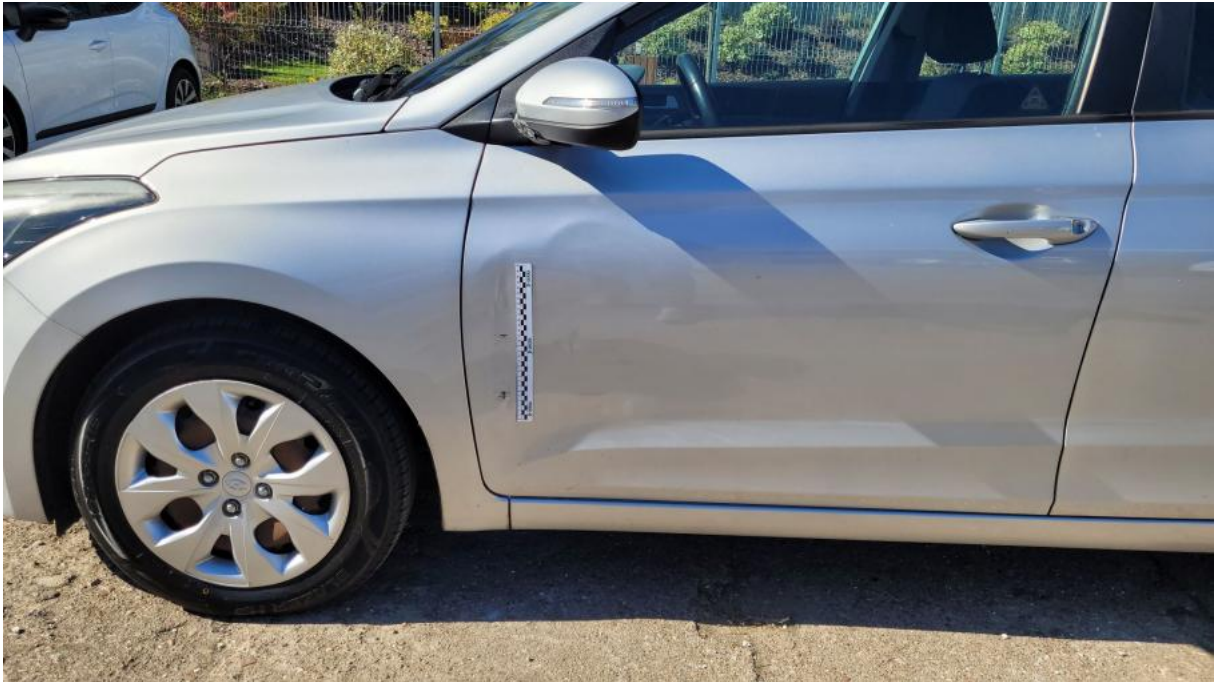
**Fot. 59**

Drzwi przed L - zdjęcie poglądowe 1

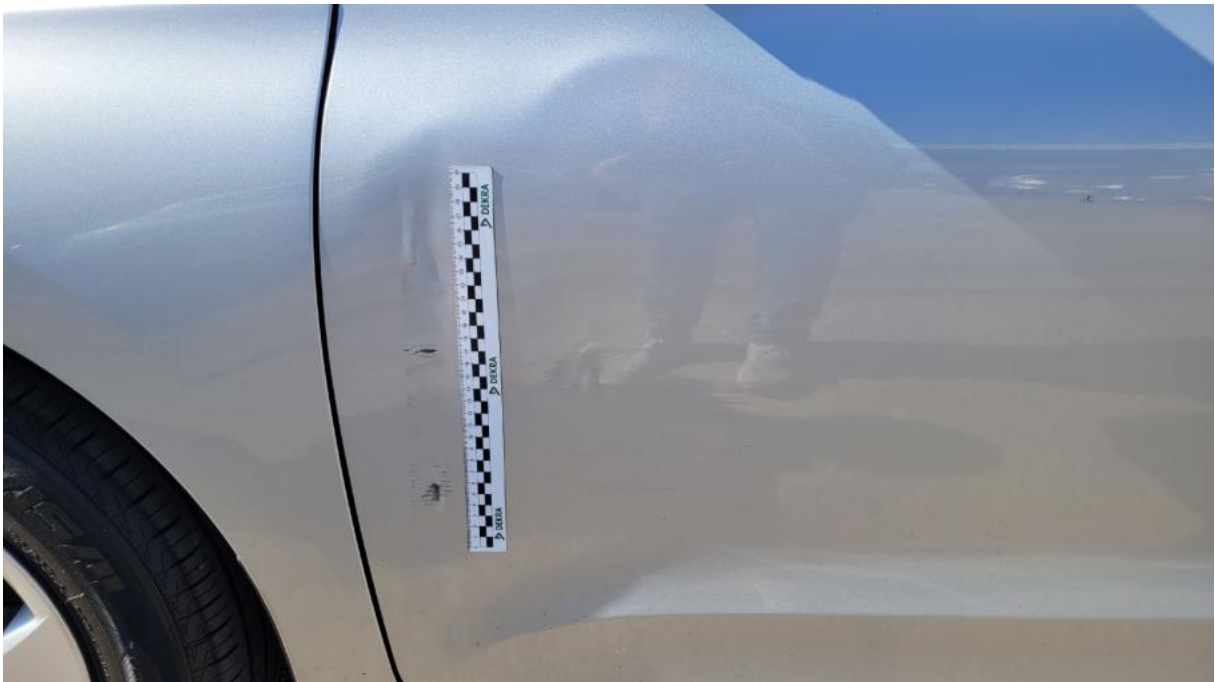
**Fot. 60**

Drzwi przed L - zdjęcie poglądowe 2

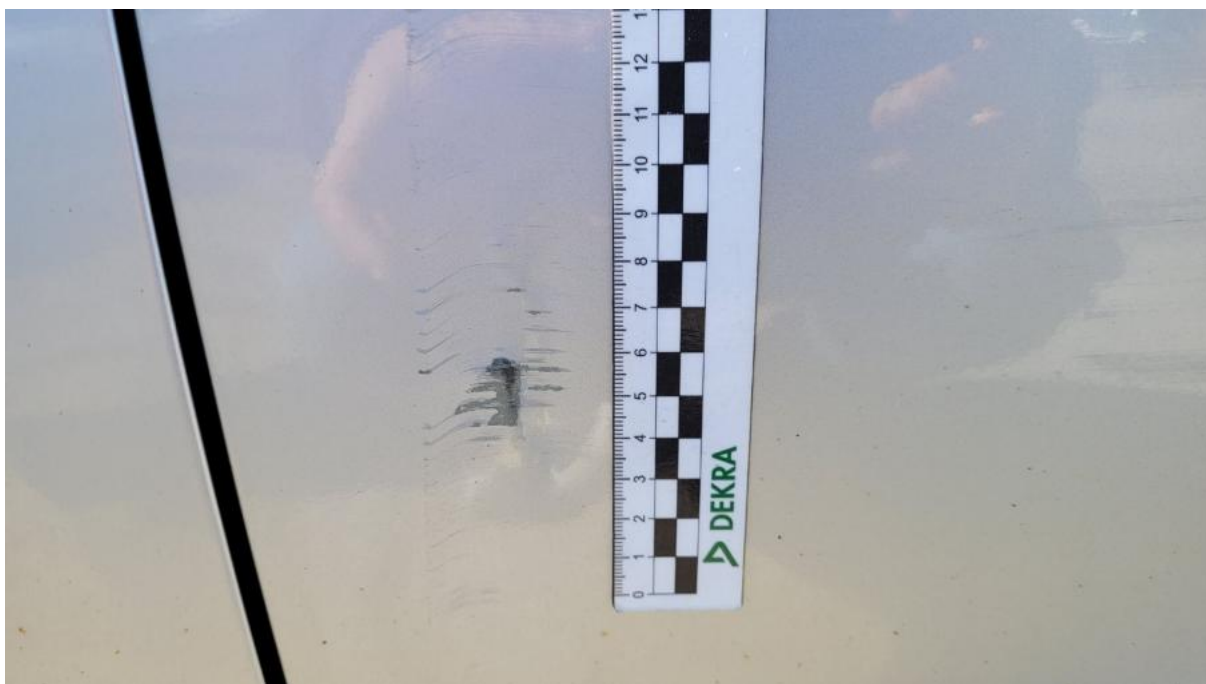
**Fot. 63**

Drzwi przed L() - Rysa/odprysk 3

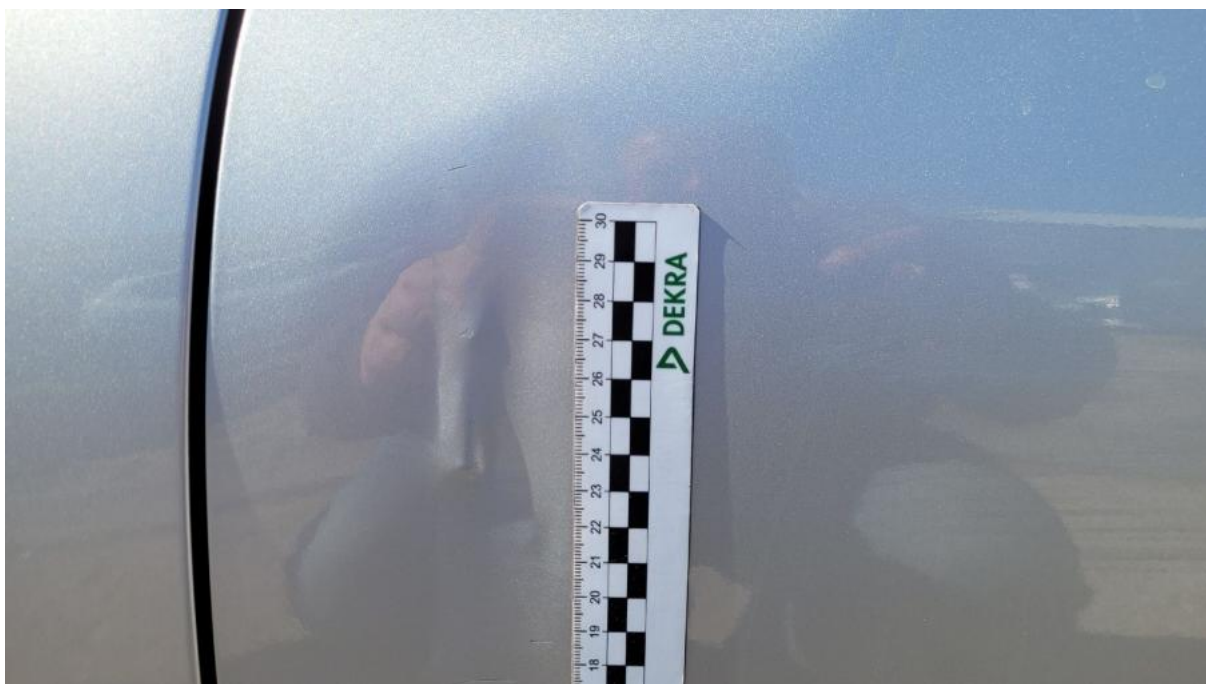
**Fot. 64**

Drzwi przed L - Wgniecenie/odkształcenie 1

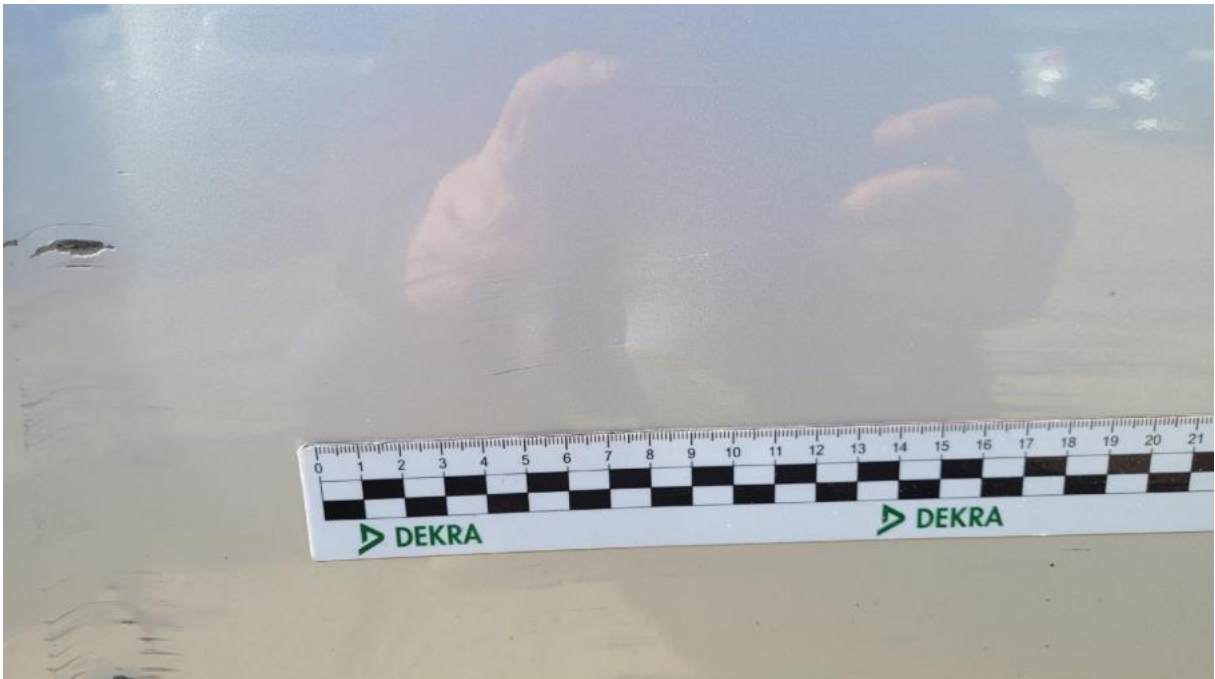
**Fot. 66**

Drzwi przed L() - Wgniecenie/odkształcenie 3

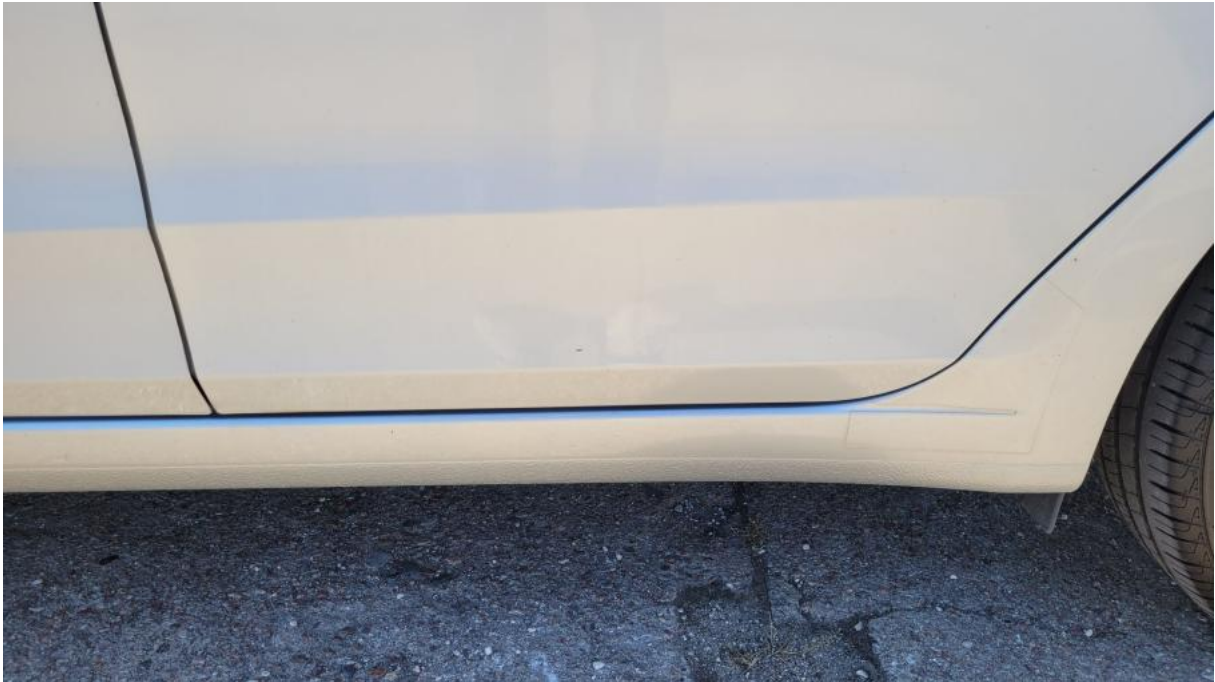
**Fot. 67**

| Poz. | Nazwa pozycji | Opis uszkodzeń | Kwalifik. | Naprawa [rbg] |
|---|---|---|---|---|
| 5 | Drzwi tylne (nieuzbrojone) L | rysa/odprysk, ślady korozji | NA | 0.5 |

Drzwi tylne L - zdjęcie pogładowe 1

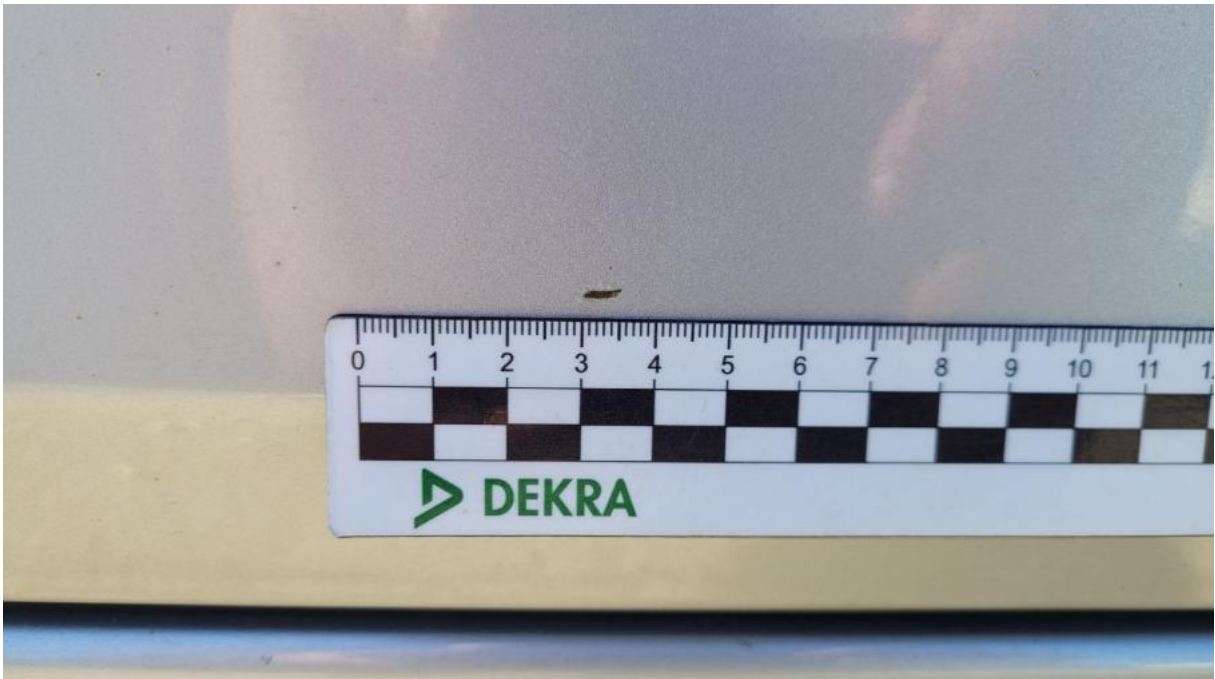
**Fot. 68**

Drzwi tylne L - zdjęcie pogładowe 2

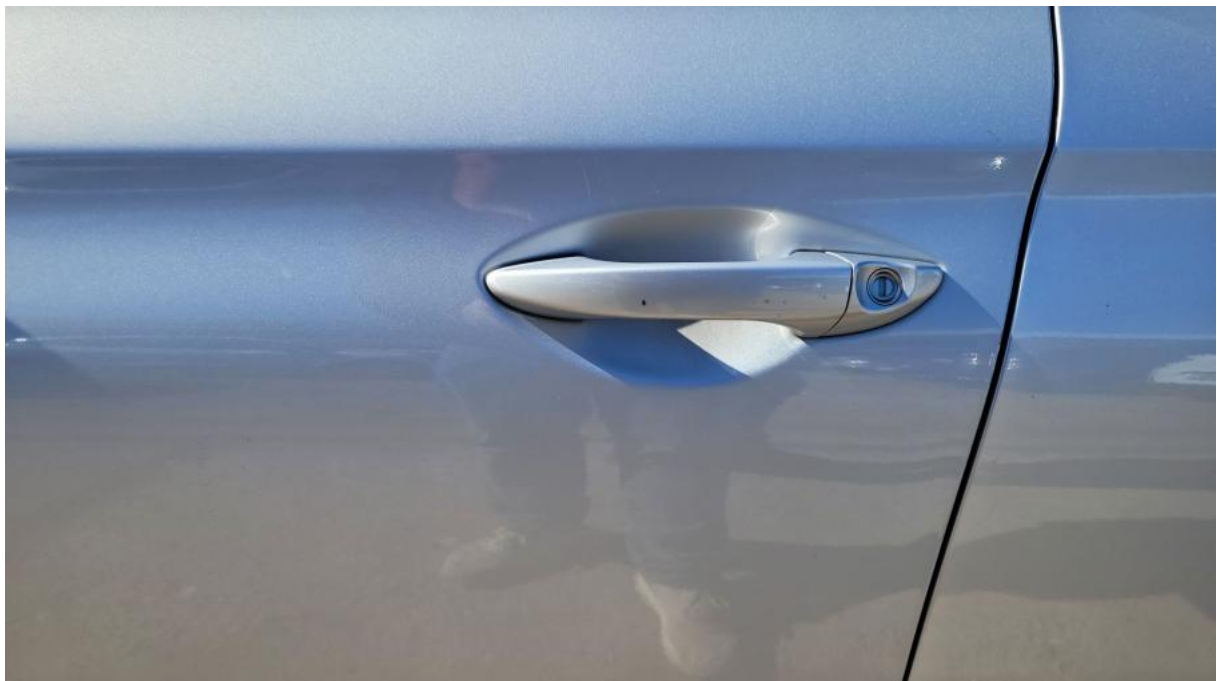
**Fot. 70**

Klamka drzwi prz L - zdjęcie poglądowe 1

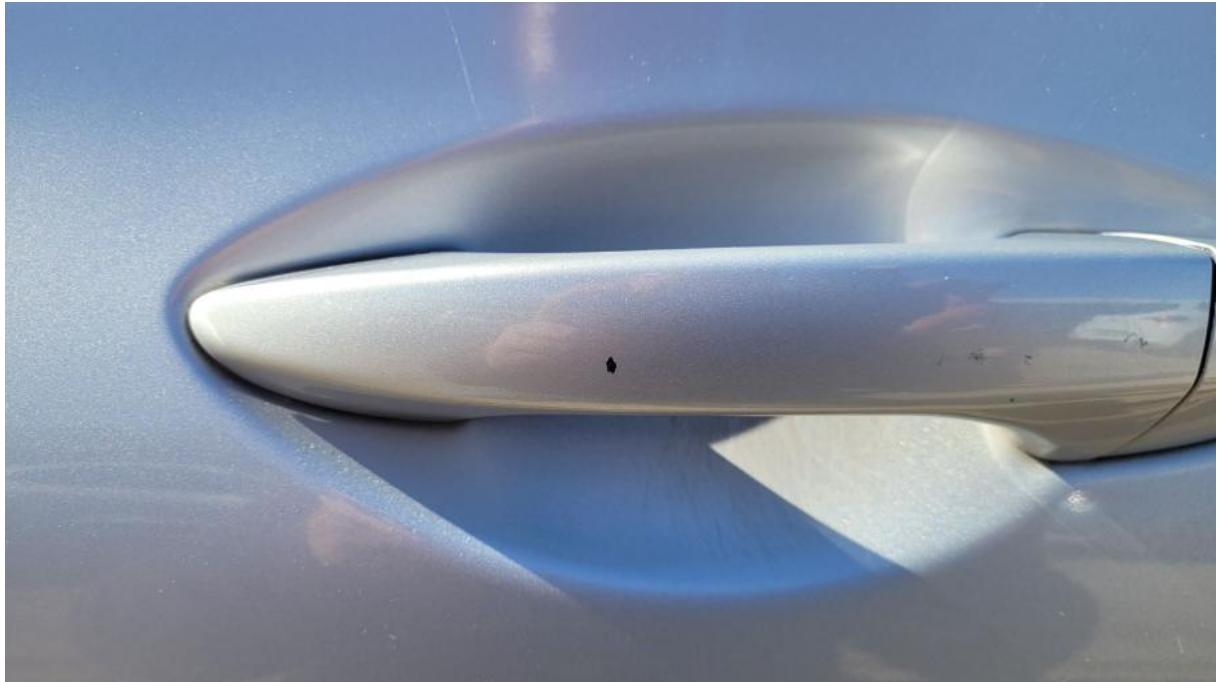
**Fot. 71**

Klamka drzwi prz L - zdjęcie poglądowe 2

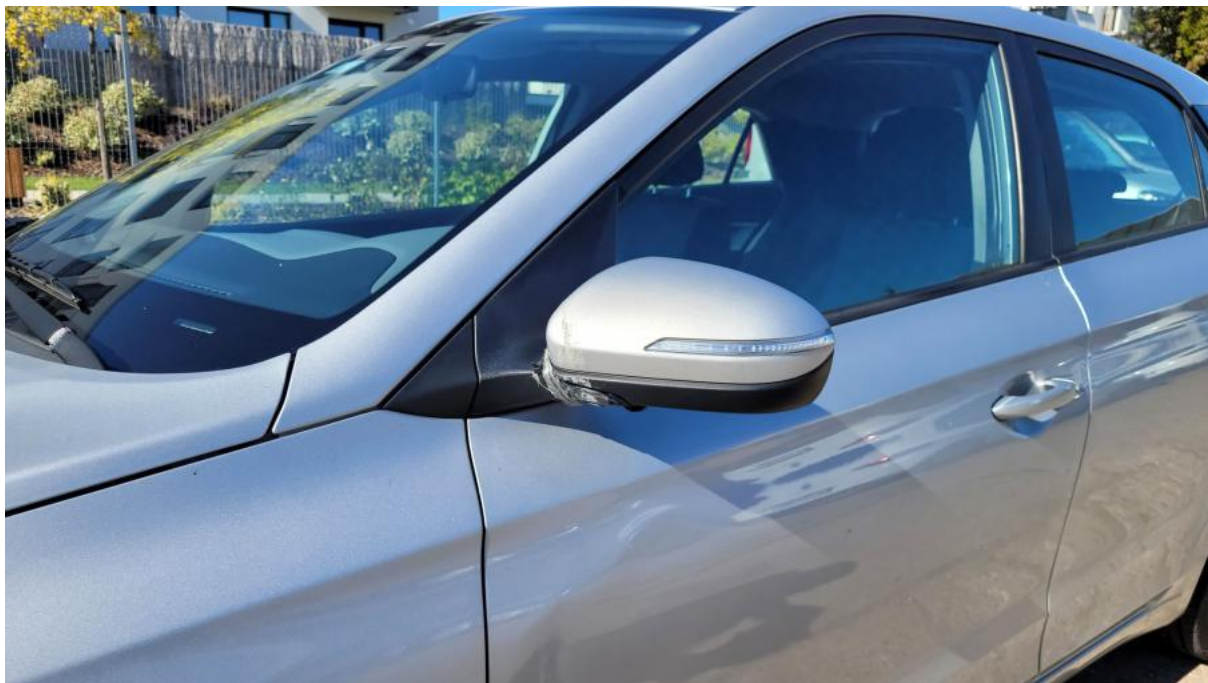
**Fot. 73**

| Poz. | Nazwa pozycji | Opis uszkodzeń | Kwalifik. | Naprawa [rbg] |
|---|---|---|---|---|
| 1 | Lusterko zewn. ustaw.mechanicz. L | pęknięcie | WY | 0.2 |

Lusterko zew L - zdjęcie poglądowe 1

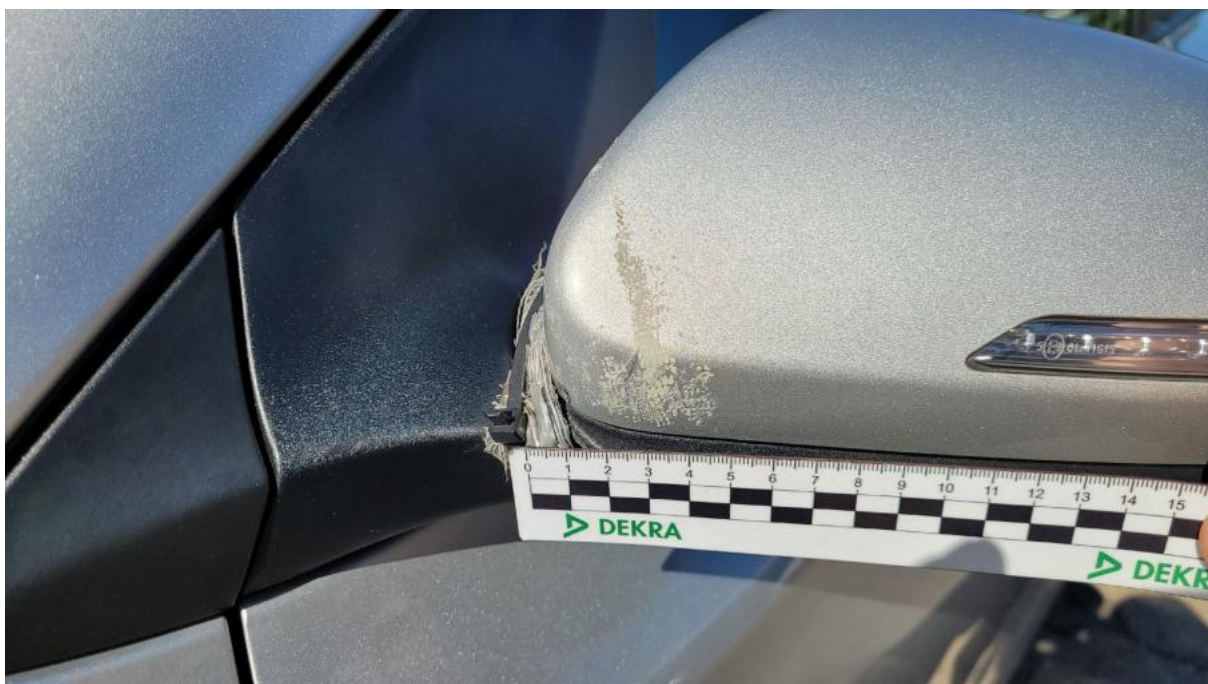
**Fot. 74**

Lusterko zew L - zdjęcie poglądowe 2

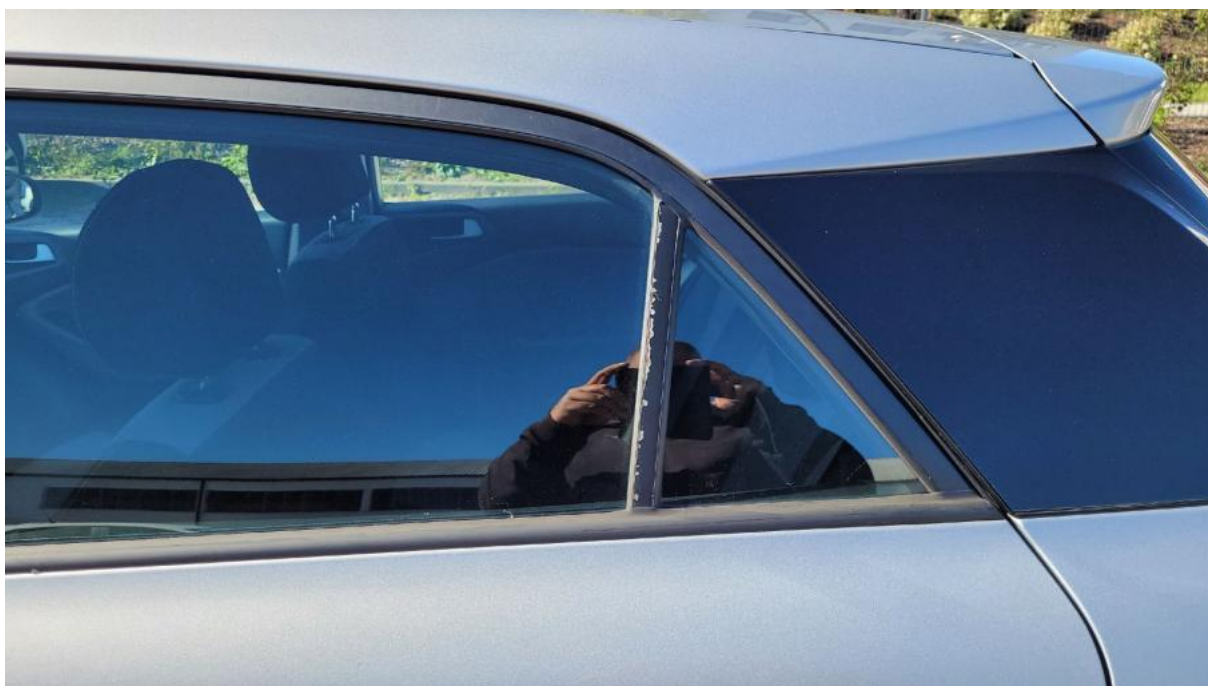
**Fot. 79**

Uszczelka szyby drzwi tyl L - zdjęcie poglądowe 1

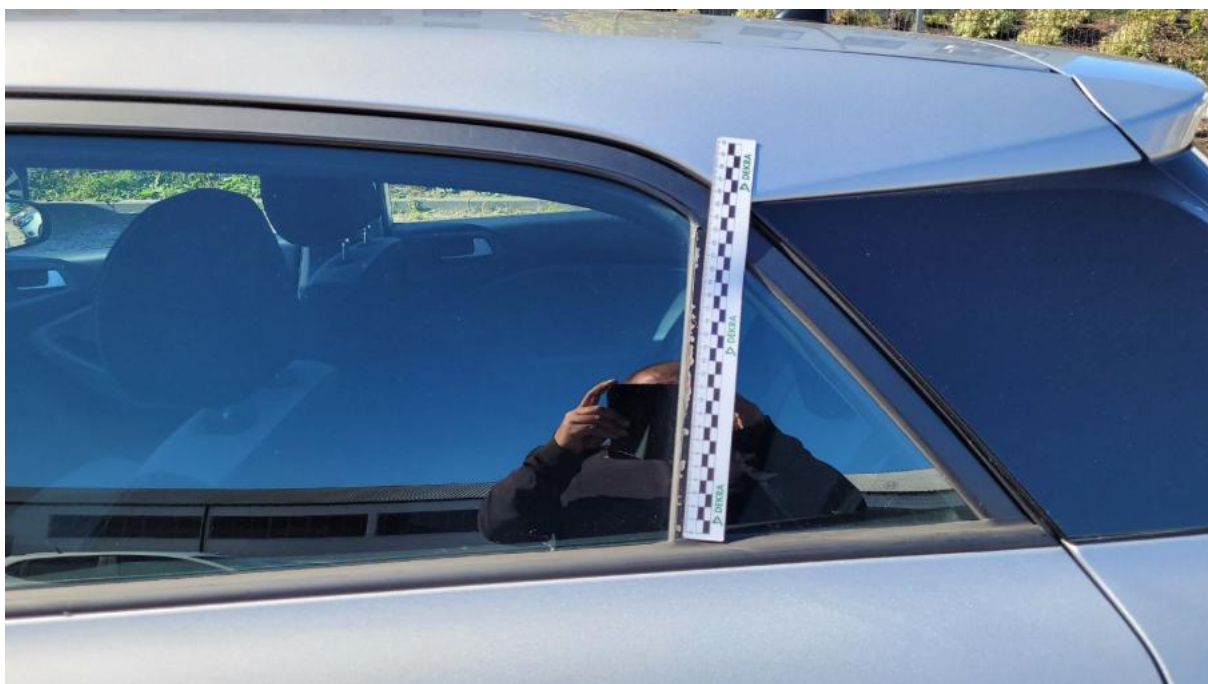
**Fot. 80**

Uszczelka szyby drzwi tyl L - zdjęcie poglądowe 2
