WDB9066331P627675

## Angaben zum Fahrzeug

## Zustandsbericht

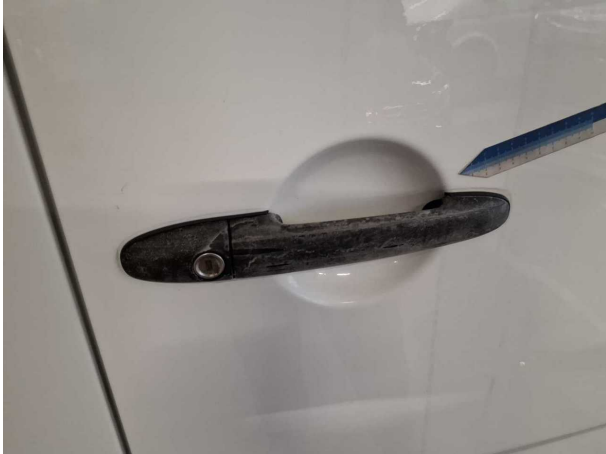
**Beschädigung #15:** Heckklappe/-tür: Griff außen - Lackman... - instandsetzen

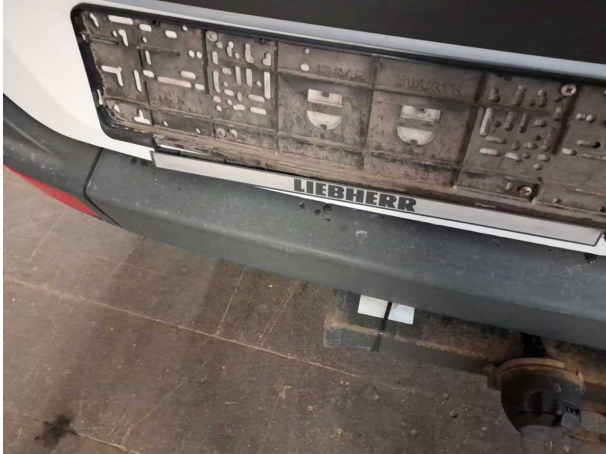
**Beschädigung #16:** Stossfänger hinten: Stossfänger hinten (unlackiert) - Lackmangel
