WWZZZ3CZLE068258

## Angaben zum Fahrzeug

## Zustandsbericht

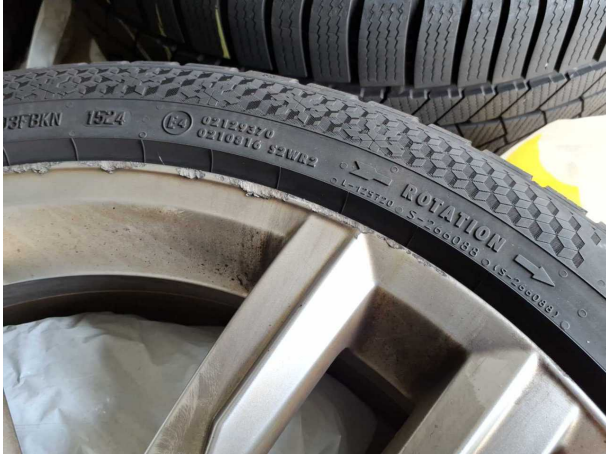
**Beschädigung #6:** 2.Radsatz: 2 Leichtmetallfelgen (Mit  
Materialabtrag) - beschädigt - erneuern

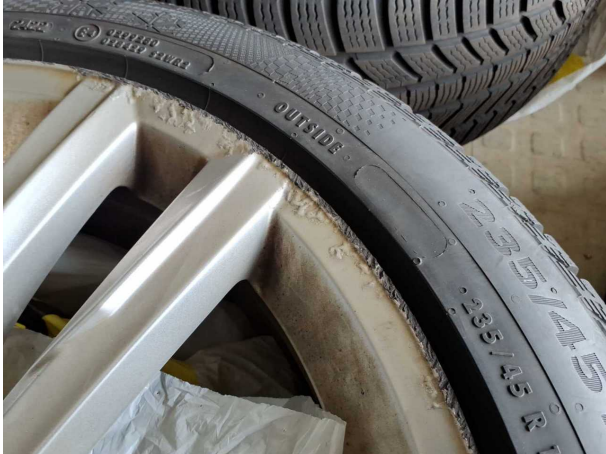
**Beschädigung #6:** 2.Radsatz: 2 Leichtmetallfelgen (Mit Materialabtrag) - beschädigt - erneuern

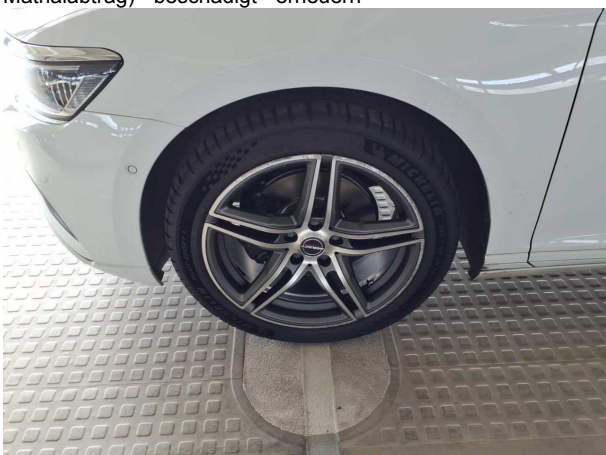
**Beschädigung #6:** 2.Radsatz: 2 Leichtmetallfelgen (Mit Materialabtrag) - beschädigt - erneuern

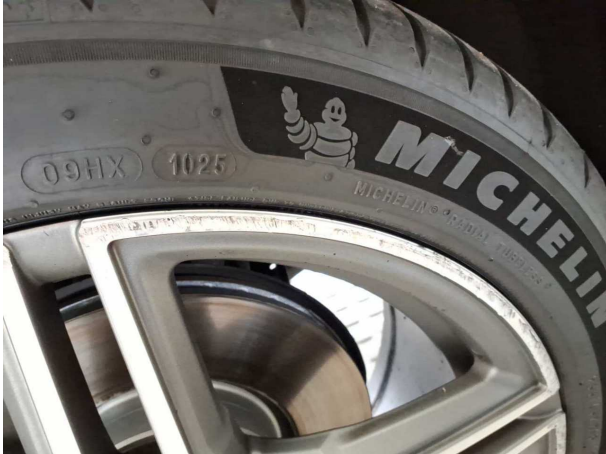
**Beschädigung #7:** Rad/Reifen: Leichtmetallfelge vorn links (Mit Materialabtrag) - beschädigt - erneuern

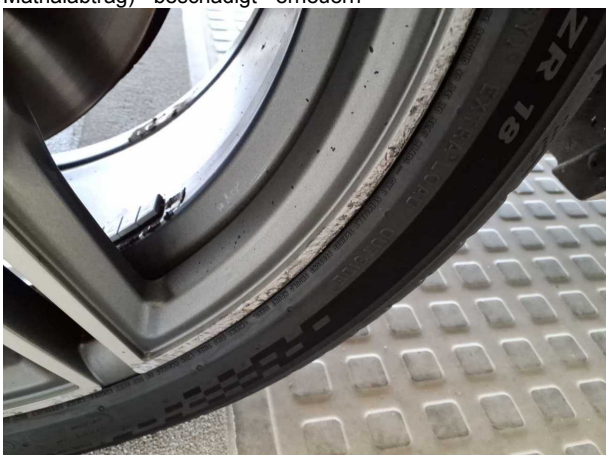
**Beschädigung #7:** Rad/Reifen: Leichtmetallfelge vorn links (Mit Materialabtrag) - beschädigt - erneuern

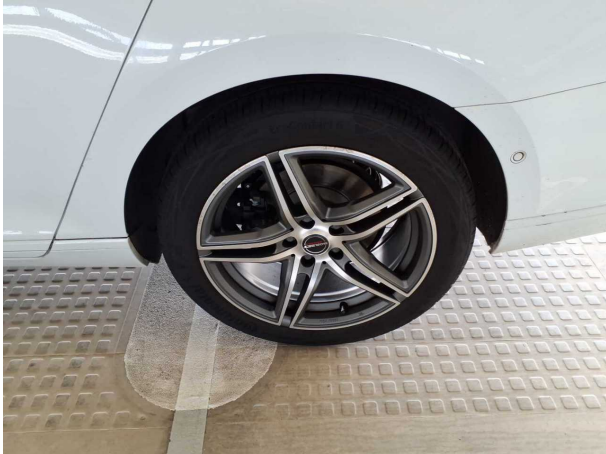
**Beschädigung #7:** Rad/Reifen: Leichtmetallfelge vorn links (Mit Materialabtrag) - beschädigt - erneuern

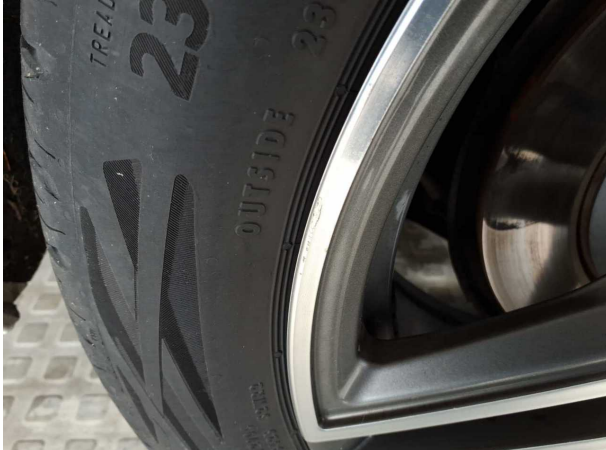
**Beschädigung #9:** Rad/Reifen: Leichtmetallfelge hinten rechts -  
Kratzer - Wertminderung

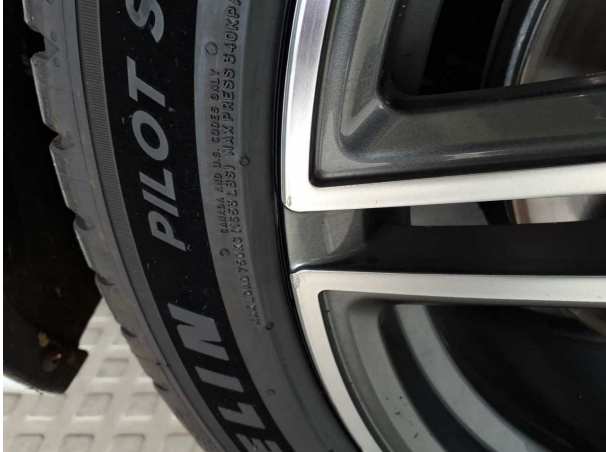
**Beschädigung #10:** Rad/Reifen: Leichtmetallfelge vorn rechts - Kratzer - Wertminderung

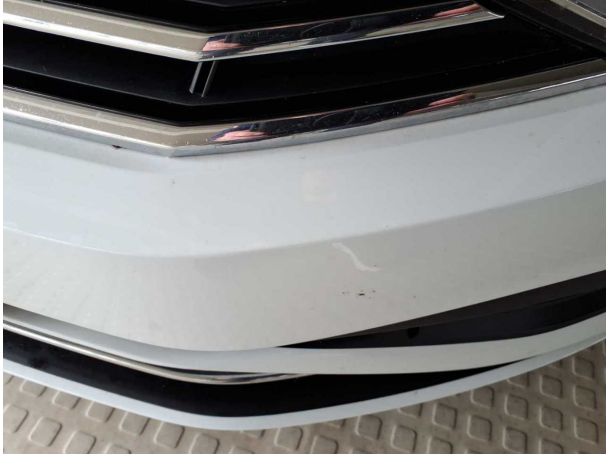
**Beschädigung #11:** Motorhaube: Motorhaube (Kompletter Vorderwagen) - Steinschlag - kein Abzug

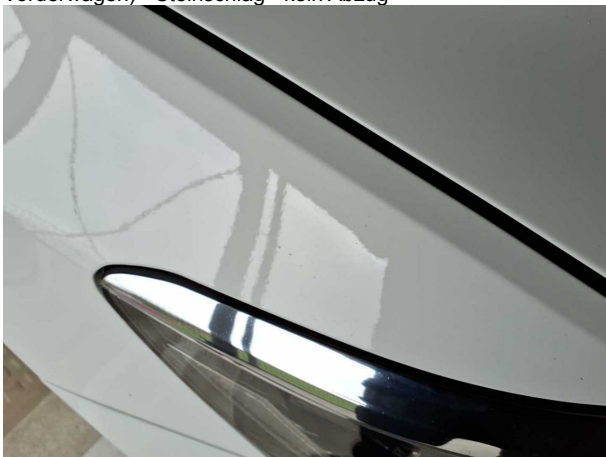
**Beschädigung #11:** Motorhaube: Motorhaube (Kompletter Vorderwagen) - Steinschlag - kein Abzug

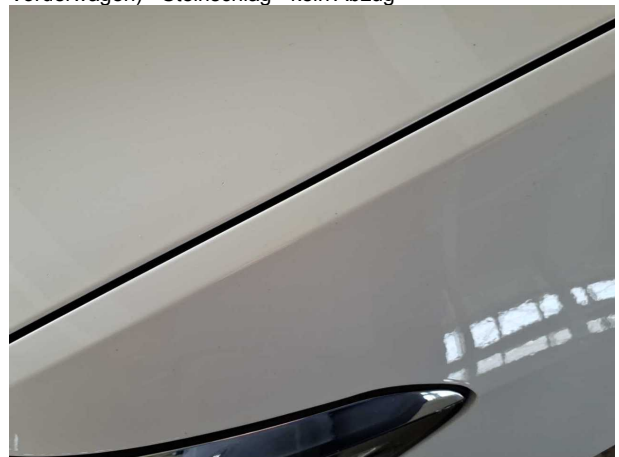
**Beschädigung #11:** Motorhaube: Motorhaube (Kompletter Vorderwagen) - Steinschlag - kein Abzug

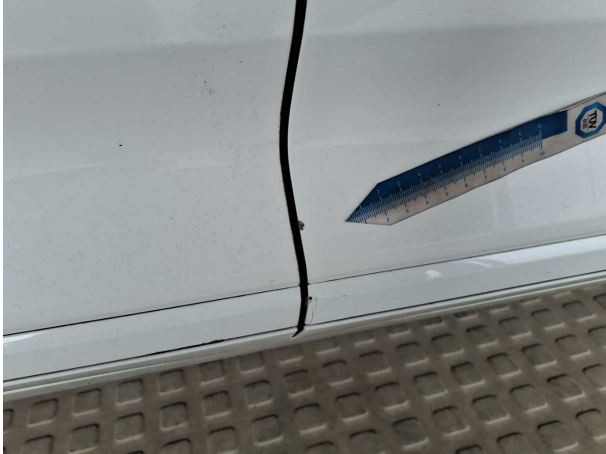
| Nr. | Bauteilgruppe | Beschreibung |
|---|---|---|
| 14 | Tür vorn rechts | Türkante - Kratzer |

**Beschädigung #14:** Tür vorn rechts: Türkante - Kratzer

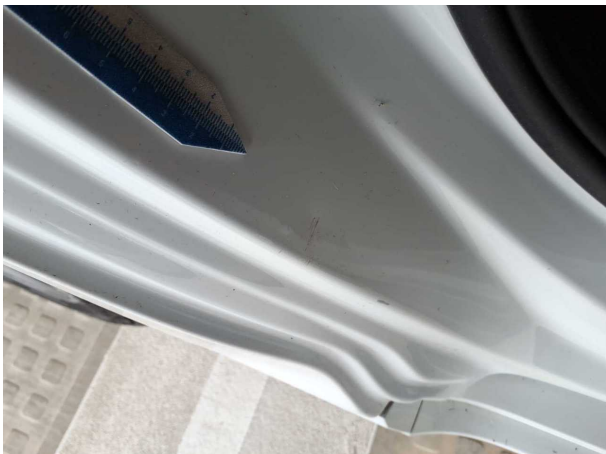
**Beschädigung #15:** Karosserie: C-Säule rechts - Delle / Lackschaden - Smart Repair

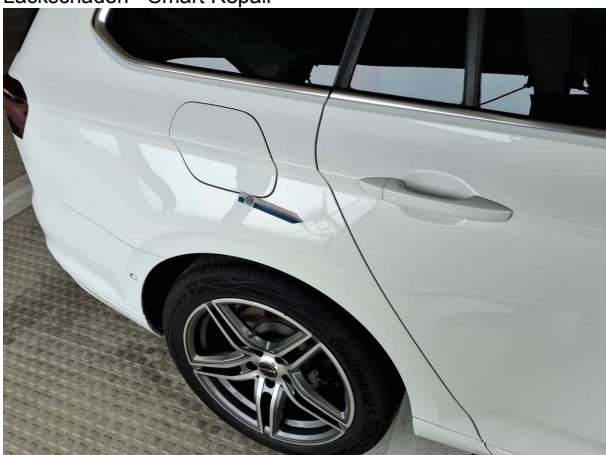
**Beschädigung #15:** Karosserie: C-Säule rechts - Delle / Lackschaden - Smart Repair

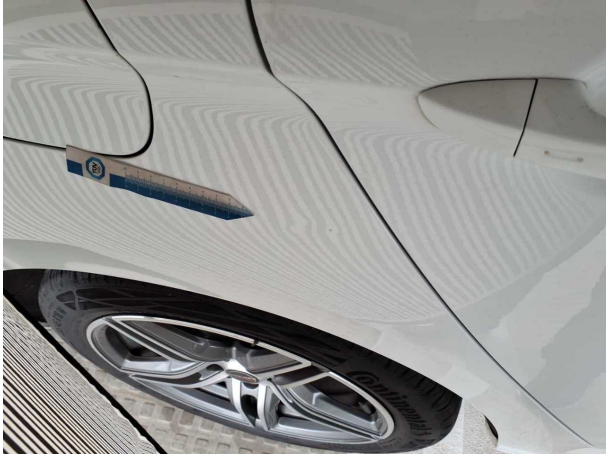
**Beschädigung #16:** Seitenwand rechts: Seitenwand - Delle / Lackschaden - instandsetzen und lackieren

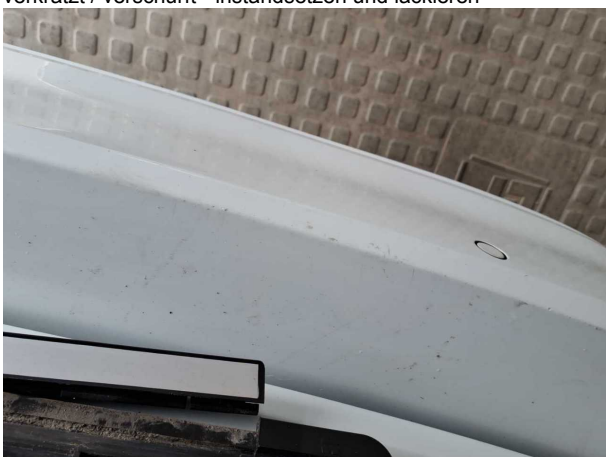
**Beschädigung #17:** Stossfänger hinten: Stossfänger hinten - verkratzt / verschürft - instandsetzen und lackieren

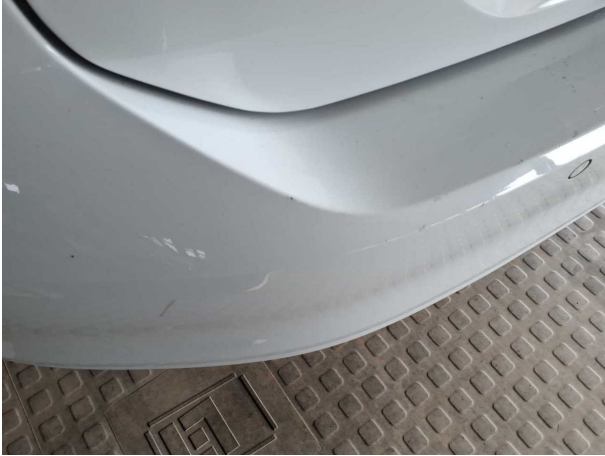
**Beschädigung #17:** Stossfänger hinten: Stossfänger hinten - verkratzt / verschürft - instandsetzen und lackieren

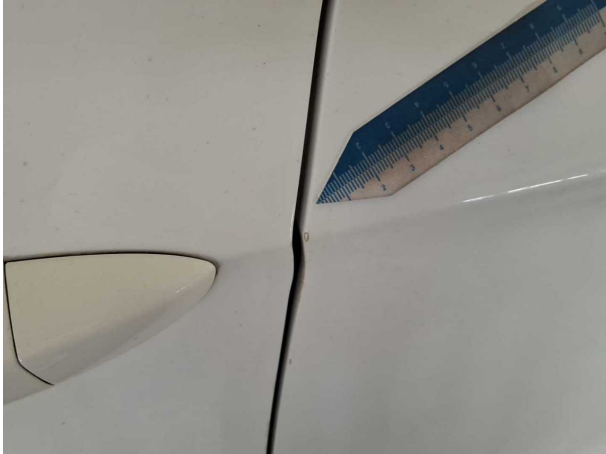
**Beschädigung #19:** Tür hinten links: Tür - Kratzer - Smart Repair

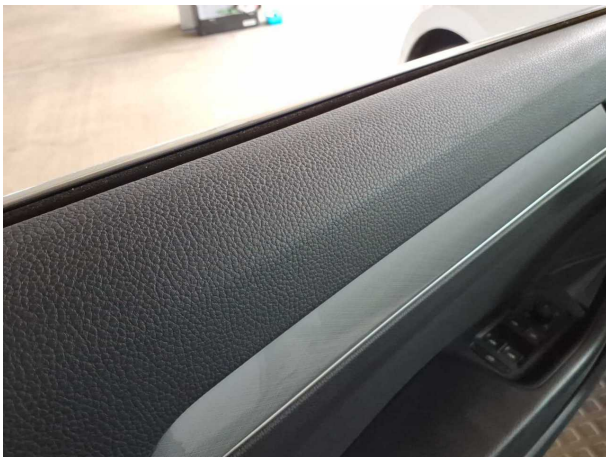
**Beschädigung #20:** Interieur: Innenraum - Kratzer

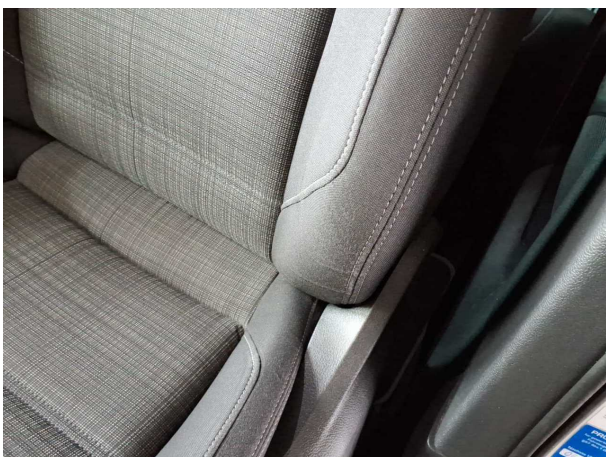
**Beschädigung #20:** Interieur: Innenraum - Kratzer

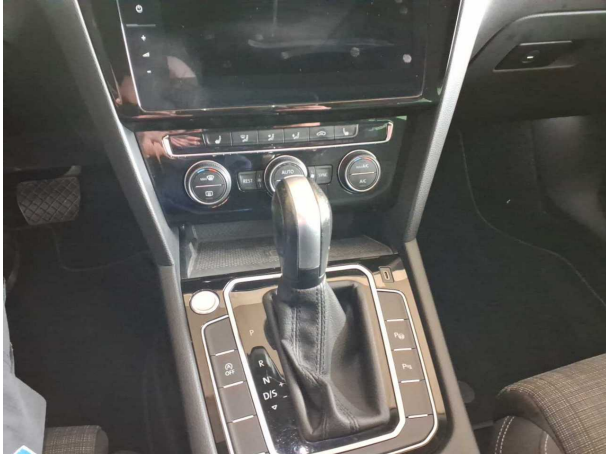
**Beschädigung #20:** Interieur: Innenraum - Kratzer

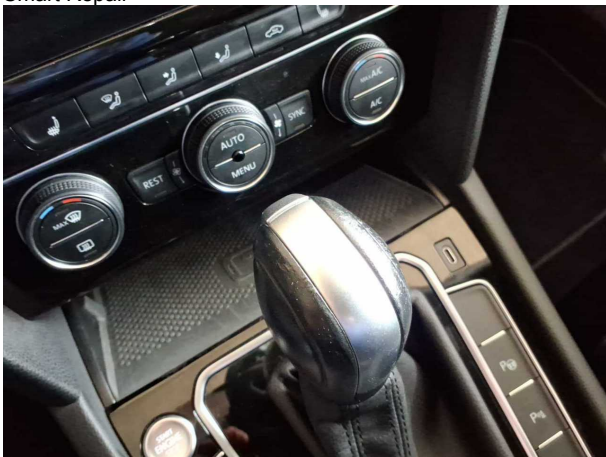
**Beschädigung #21:** Getriebe: Schaltknauf - verkratzt / verschürft - Smart Repair

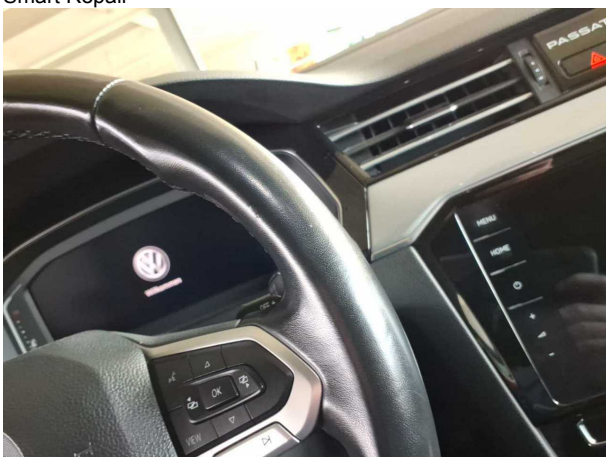
**Beschädigung #22:** Lenkanlage: Lenkrad - Kratzer - Smart Repair

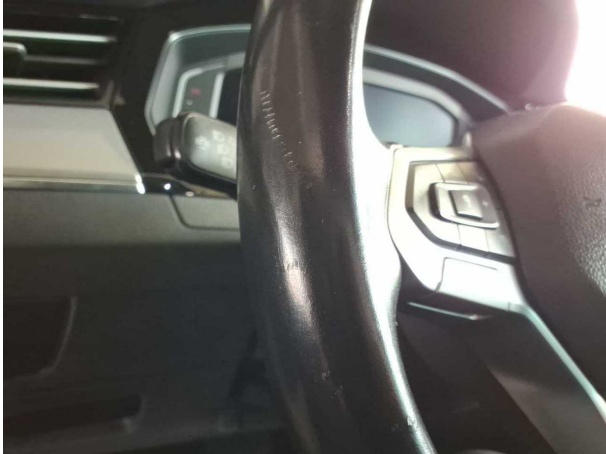
**Beschädigung #22:** Lenkanlage: Lenkrad - Kratzer - Smart Repair

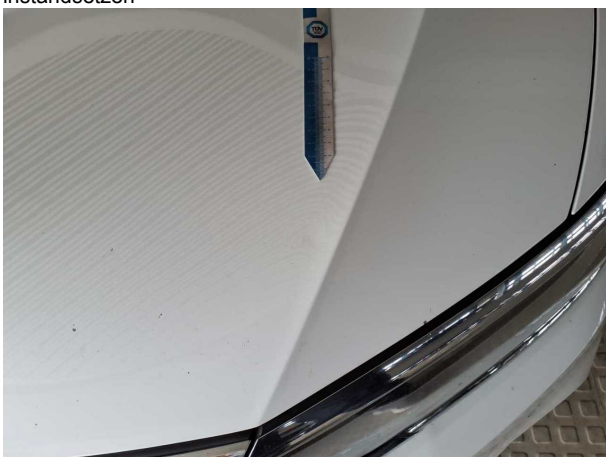
**Beschädigung #23:** Motorhaube: Motorhaube - Delle(n) - sanft instandsetzen

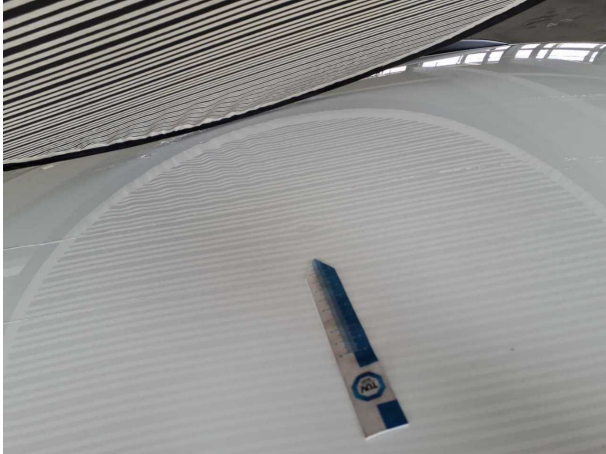
**Beschädigung #24:** Fahrzeugdach: Dach - Delle(n) - sanft instandsetzen

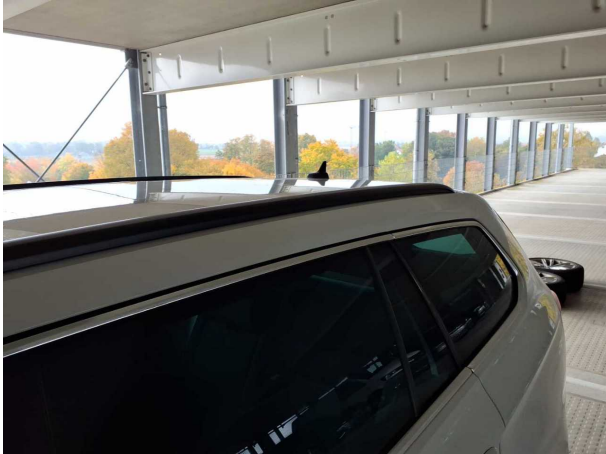
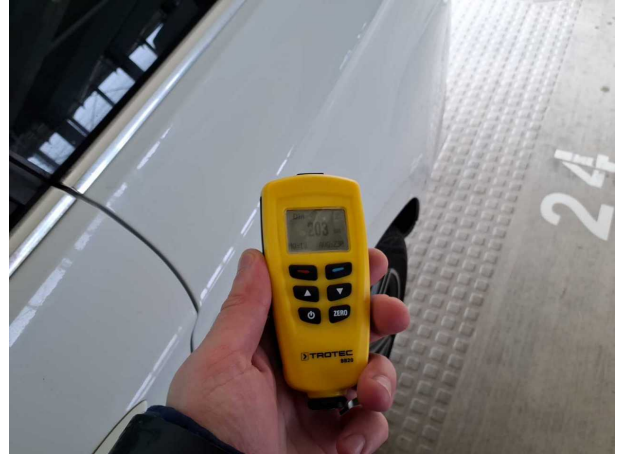
Nachlackierung 1: Dachholm links

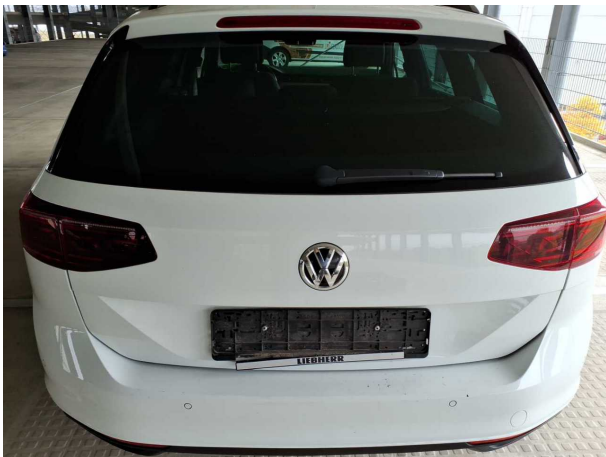
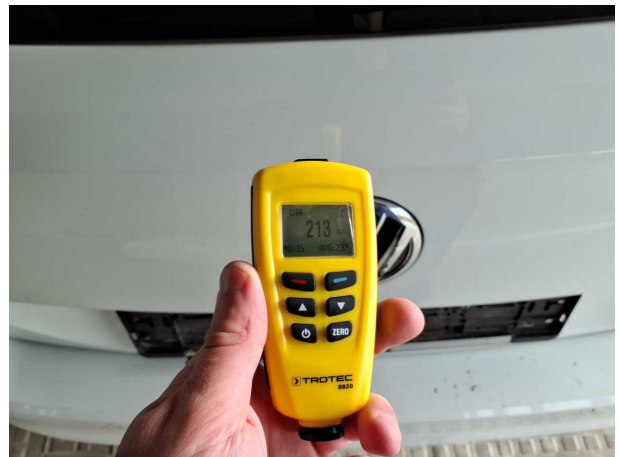
Nachlackierung 2: Heckklappe/-tür

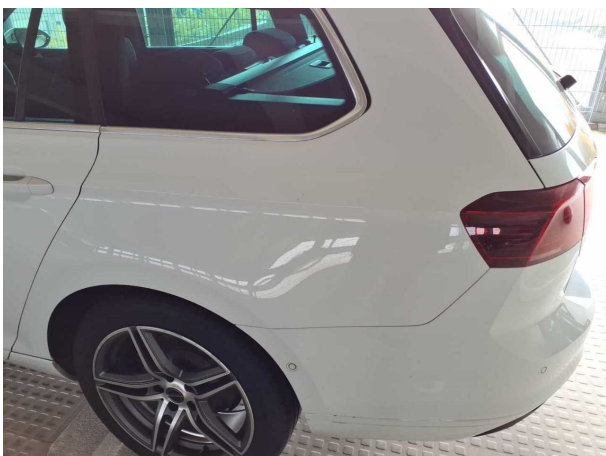
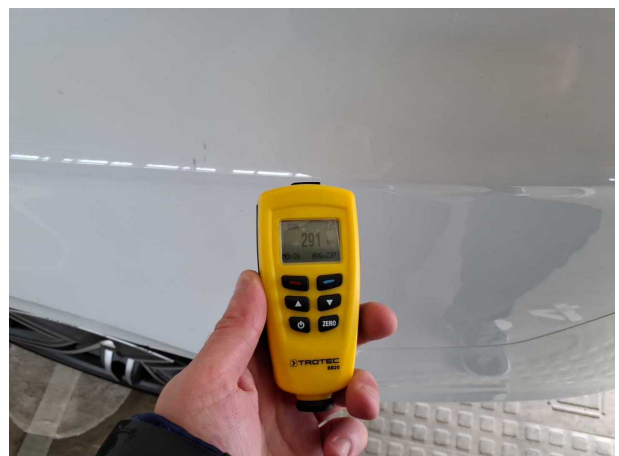
Nachlackierung 3: Seitenwand links

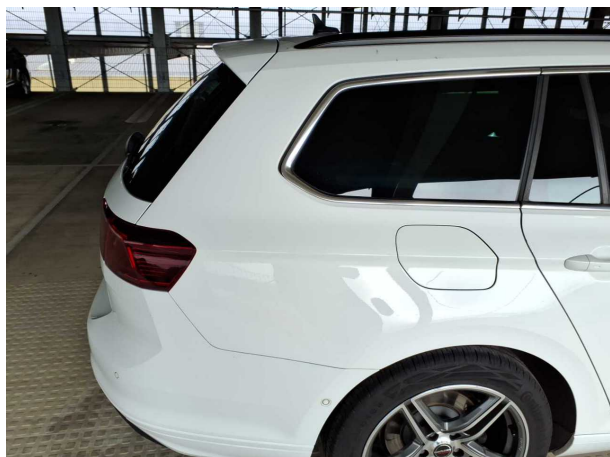
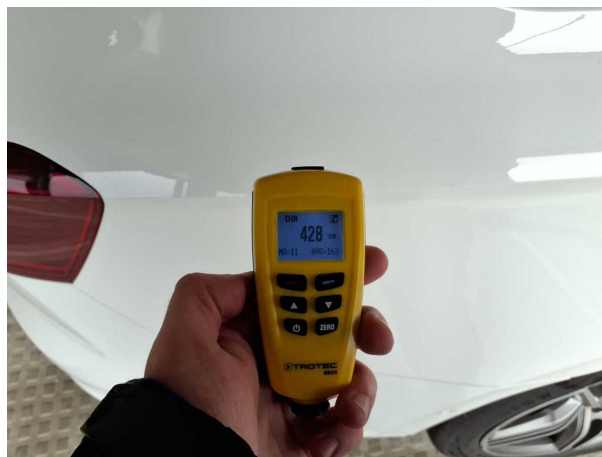
**Nachlackierung 4: Seitenwand rechts**
