**TÜVNORD****Zustandsbericht****TÜV NORD Autoservice GmbH - Wurster Straße 92 - 27580 Bremerhaven**

**1. Allgemeine Fahrzeugdaten**

| Typ: | <b>XC90</b> |
| Fahrgestellnummer: | <b>YV1CM91G841052661</b> |

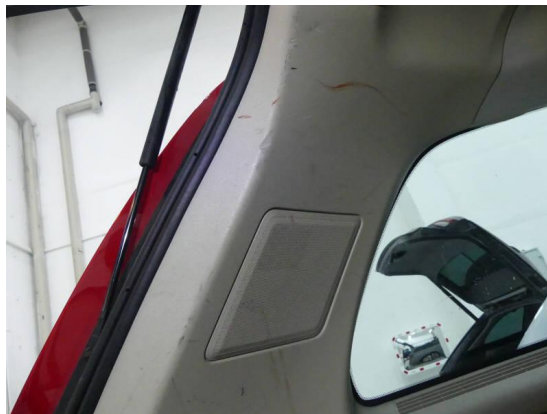
| Nr. | Teil | Bild Nr. | Schaden | Kommentar |
|---|---|---|---|---|
| 2 | Kofferraumverkleidung | 2, 3, 4 | gebrochen+kratzer | |

Bild 2: Innenraum / Kofferraumverkleidung gebrochen+kratzer

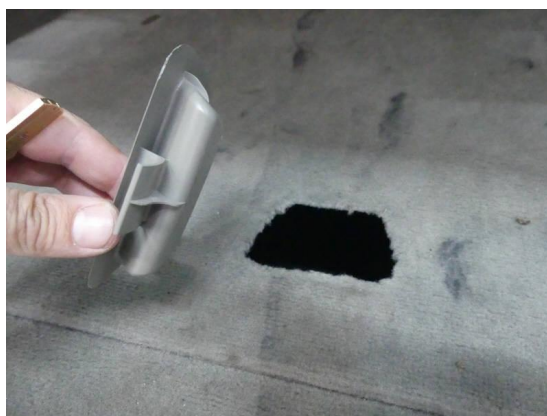
Bild 4: Innenraum / Kofferraumverkleidung gebrochen+kratzer

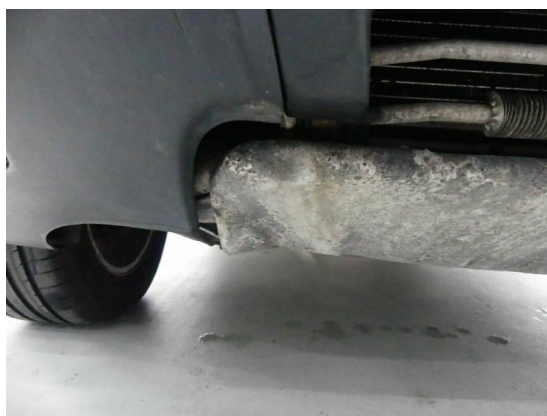
| Nr. | Teil | Bild Nr. | Schaden | Kommentar |
|---|---|---|---|---|
| 3 | Unterbodenschutz | 5, 6 | deformiert | |

Bild 6: Karosserie / Unterbodenschutz deformiert

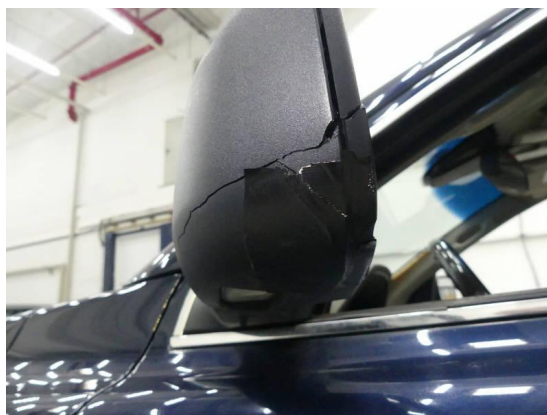
| Nr. | Teil | Bild Nr. | Schaden | Kommentar |
|---|---|---|---|---|
| 6 | Außenspiegel links | 13, 14 | gebrochen | |

Bild 14: Karosserie / Außenspiegel links gebrochen

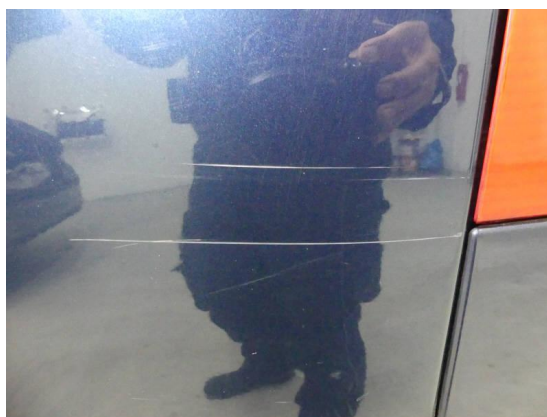
| Nr. | Teil | Bild Nr. | Schaden | Kommentar |
|---|---|---|---|---|
| 7 | Fondseite links | 15, 16 | Kratzer | |

Bild 16: Karosserie / Fondseite links Kratzer

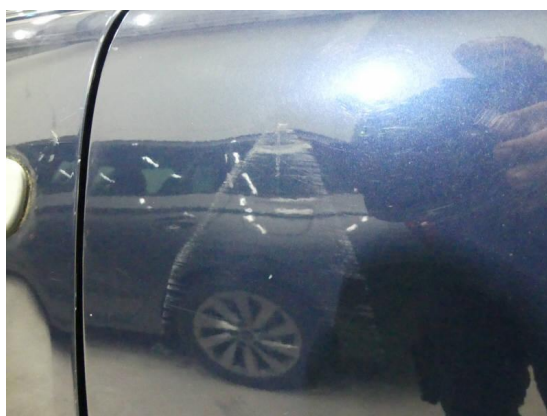
| Nr. | Teil | Bild Nr. | Schaden | Kommentar |
|---|---|---|---|---|
| 8 | Tür hinten links | 17, 18,<br>19, 20 | Kratzer+leicht deformiert | |

Bild 18: Karosserie / Tür hinten links Kratzer+leicht deformiert

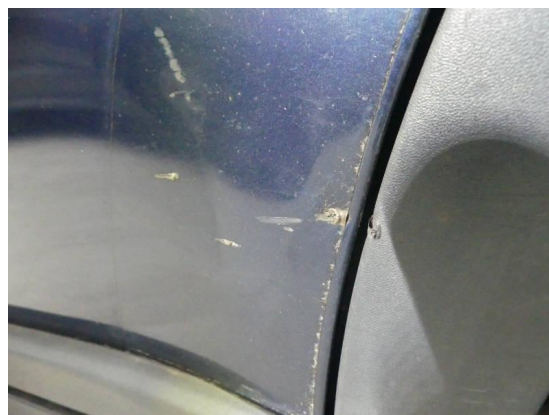
Bild 20: Karosserie / Tür hinten links Kratzer+leicht deformiert

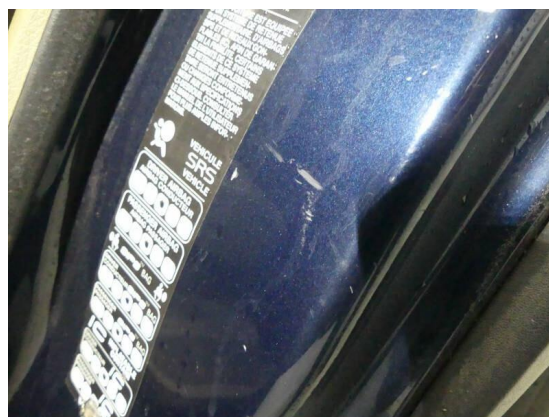
Bild 22: Karosserie / Einstieg hinten links Kratzer

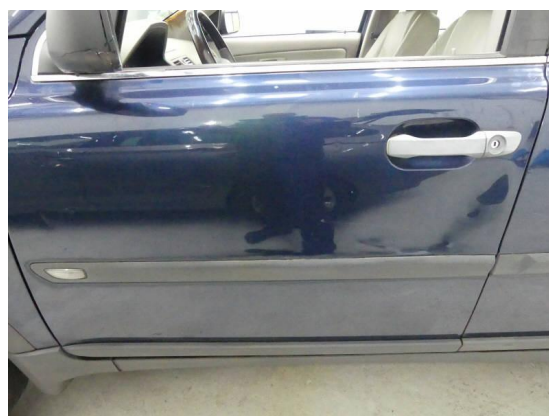
Bild 24: Karosserie / Tür vorne links deformiert

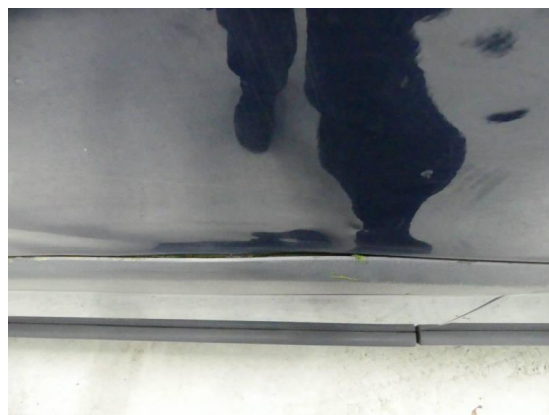
Bild 26: Karosserie / Tür vorne links deformiert

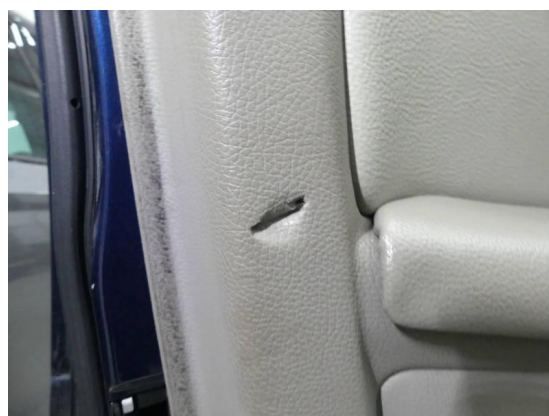
Bild 30: Innenraum / Türverkleidung vorne links gebrochen

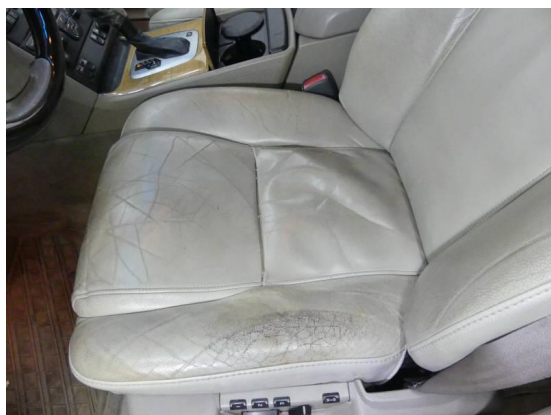
Bild 31: Innenraum / Sitze verschlissen

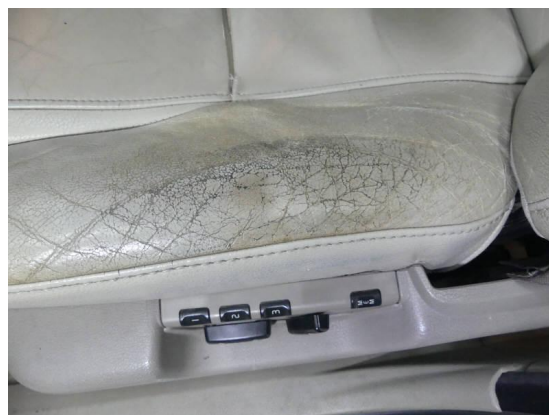
Bild 32: Innenraum / Sitze verschlissen

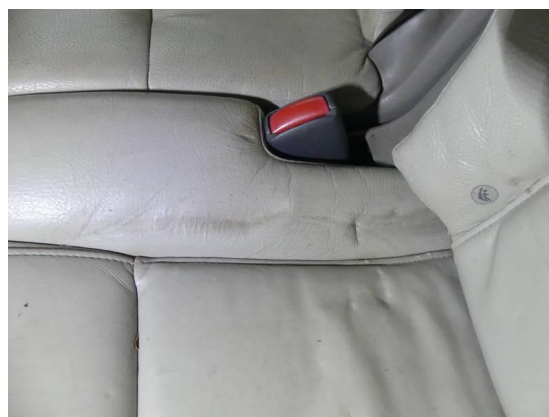
Bild 34: Innenraum / Sitze verschlissen

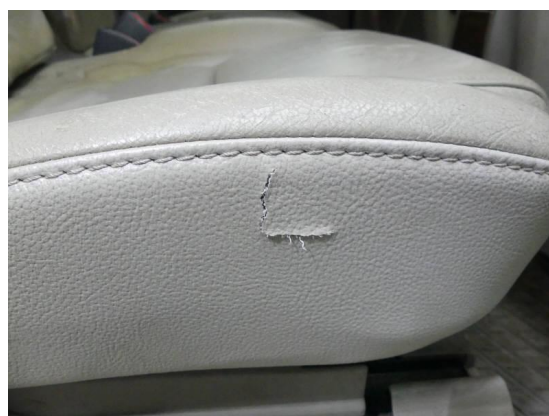
Bild 36: Innenraum / Sitze verschlissen

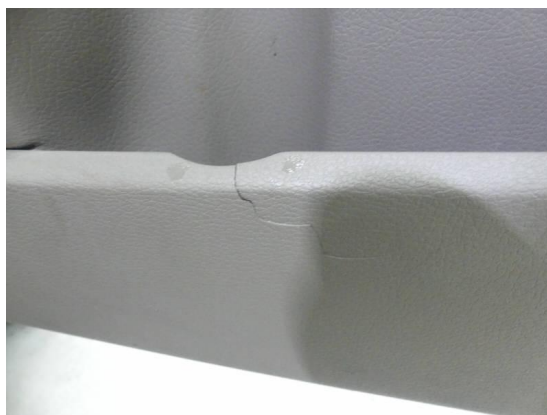
Bild 38: Innenraum / Türverkleidung vorne rechts gebrochen

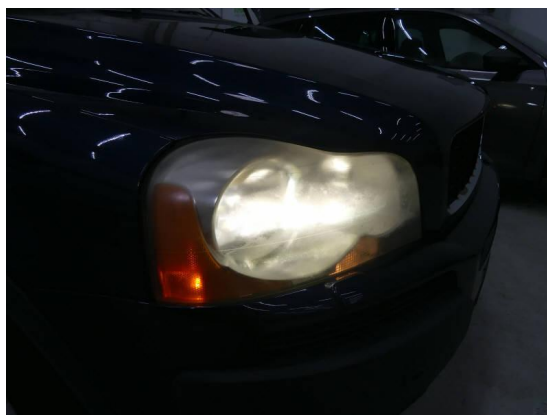
Bild 44: Technik / Scheinwerfer matt/verschlissen

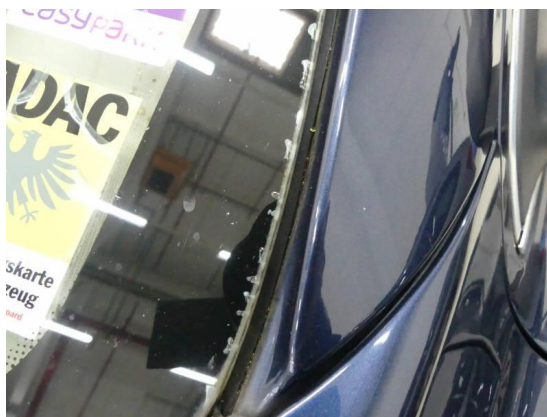
Bild 46: Karosserie / Frontscheibe Schicht-Ablösung

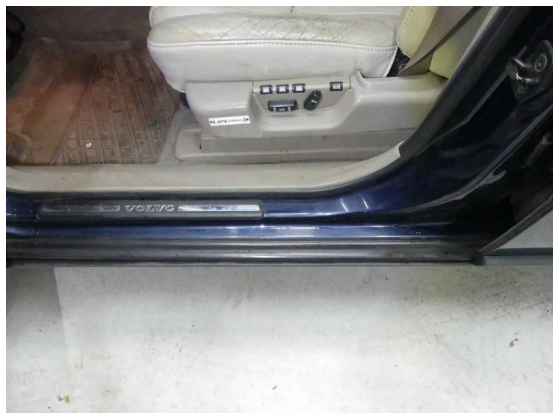
Bild 49: Karosserie / Einstieg vorne links  
Kratzer+Dellen

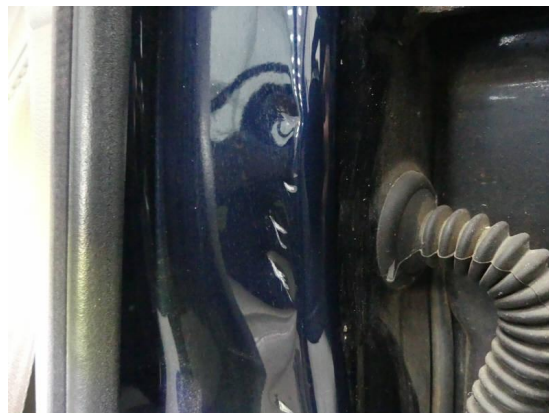
Bild 50: Karosserie / Einstieg vorne links  
Kratzer+Dellen

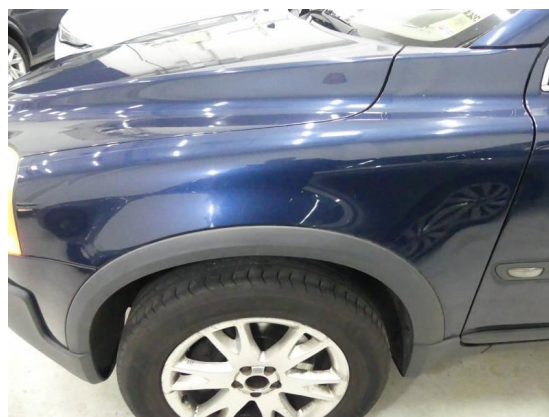
Bild 52: Karosserie / Kotflügel vorne links Kratzer

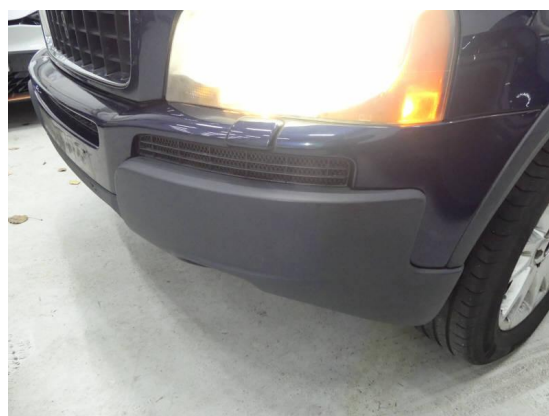
Bild 54: Karosserie / Stoßfänger vorne Kratzer

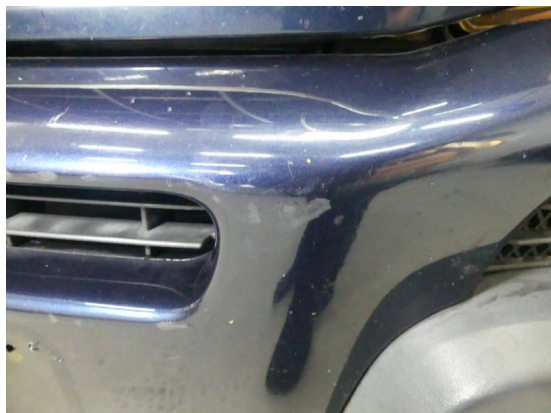
Bild 55: Karosserie / Stoßfänger vorne Kratzer

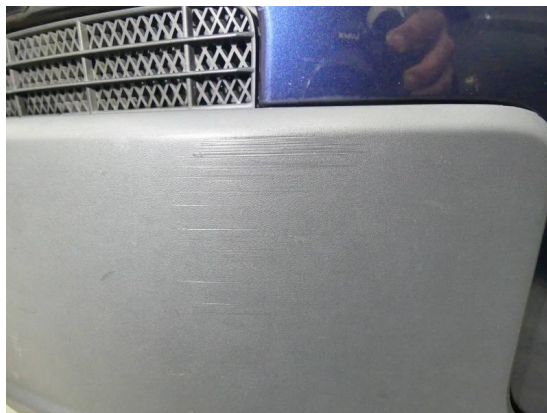
Bild 56: Karosserie / Stoßfänger vorne Kratzer

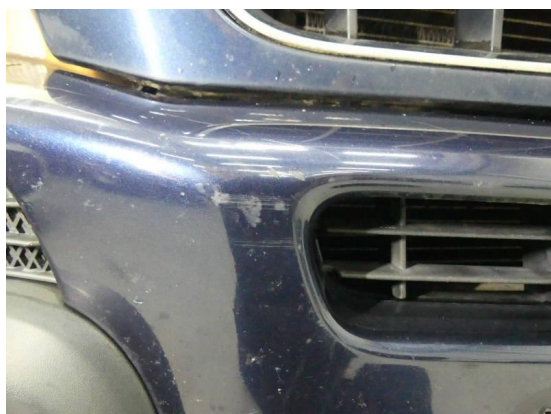
Bild 57: Karosserie / Stoßfänger vorne Kratzer

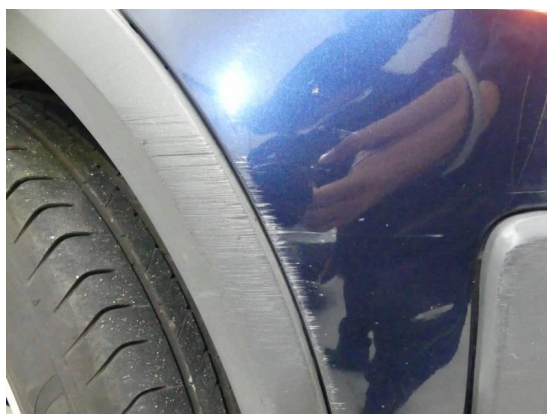
Bild 58: Karosserie / Stoßfänger vorne Kratzer

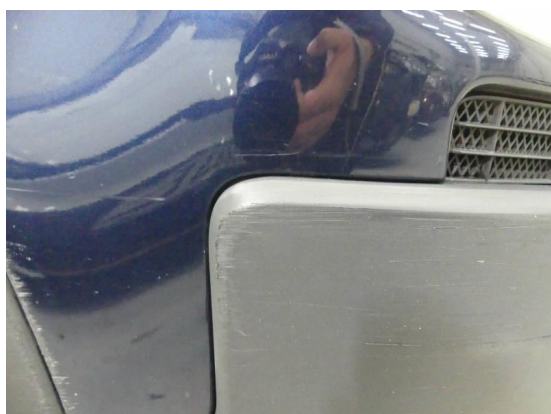
Bild 59: Karosserie / Stoßfänger vorne Kratzer

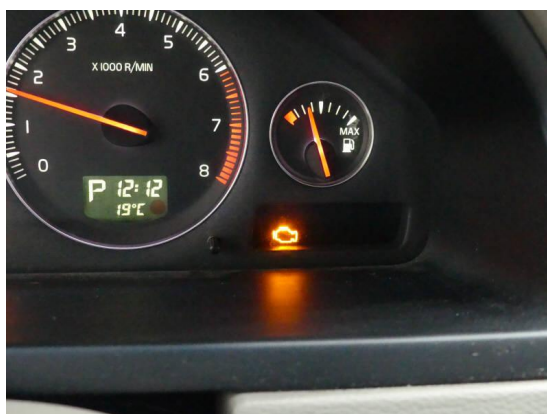
Bild 60: Technik / Motorkontrolleuchte  
Funktionsstörung

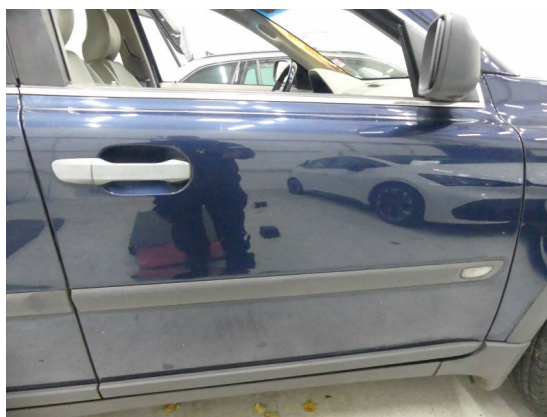
Bild 64: Karosserie / Tür vorne rechts Kratzer

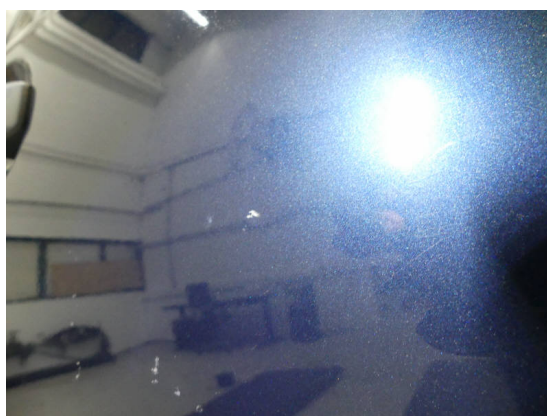
Bild 66: Karosserie / Tür vorne rechts Kratzer

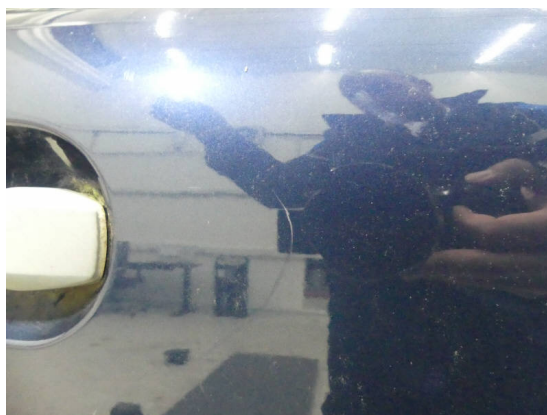
Bild 68: Karosserie / Tür hinten rechts Kratzer

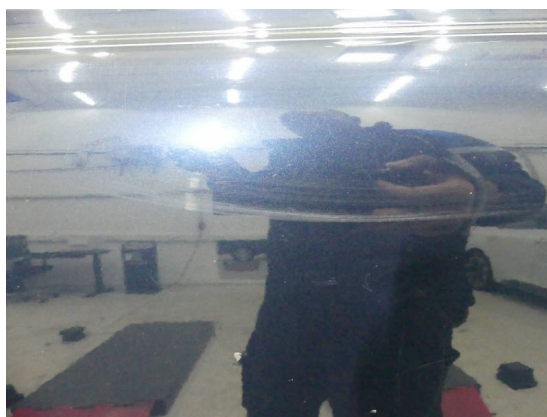
Bild 70: Karosserie / Tür hinten rechts Kratzer

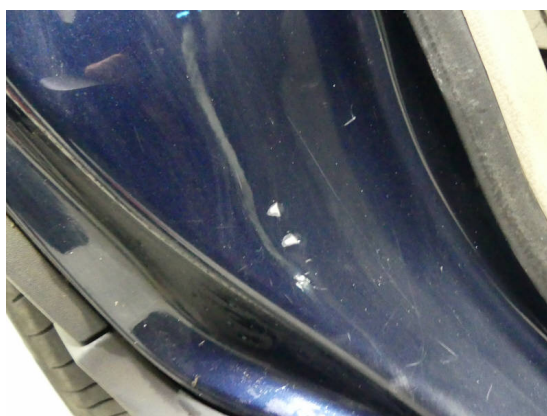
Bild 72: Karosserie / Einstieg hinten rechts Kratzer

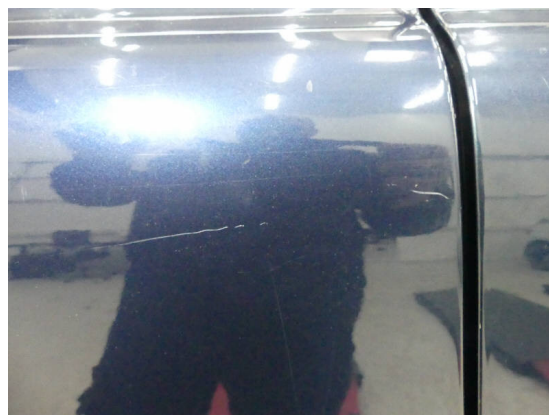
Bild 74: Karosserie / Fondseite rechts Kratzer

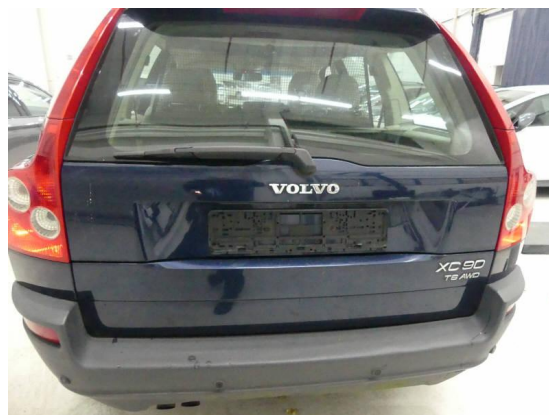
Bild 80: Karosserie / Heckklappe Kratzer

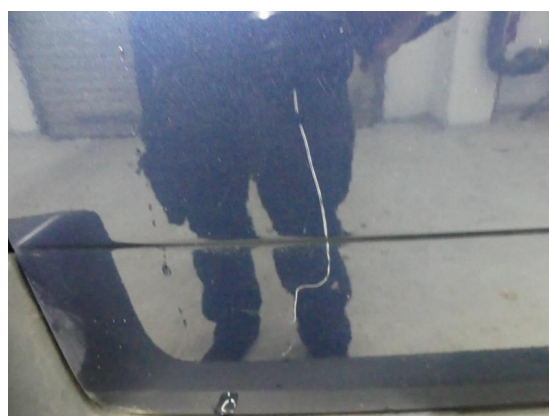
Bild 82: Karosserie / Heckklappe Kratzer

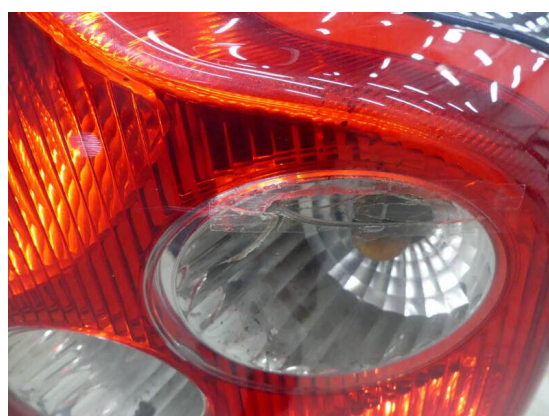
Bild 84: Technik / Rücklicht rechts gebrochen

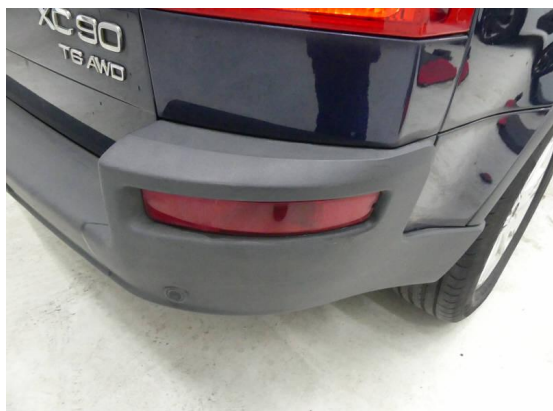
Bild 85: Karosserie / Stoßfänger hinten Kratzer

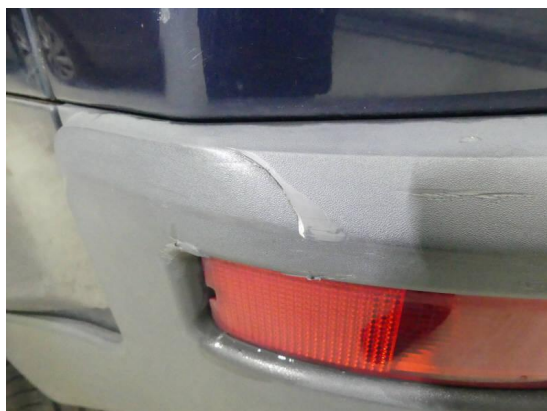
Bild 86: Karosserie / Stoßfänger hinten Kratzer

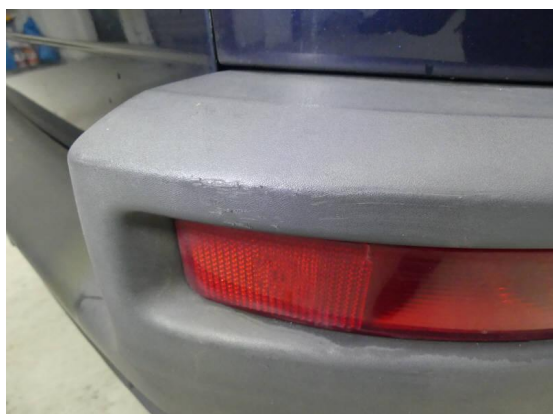
Bild 87: Karosserie / Stoßfänger hinten Kratzer

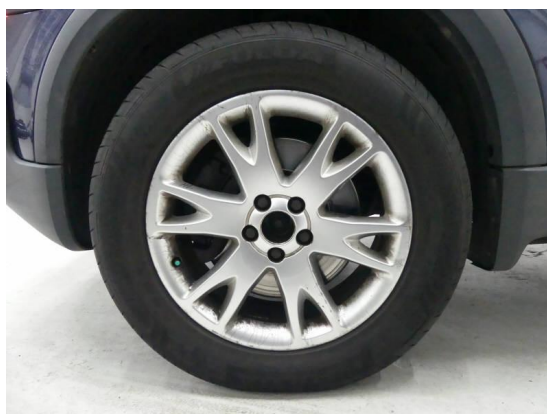
Bild 88: Reifen - Felge / Nabendeckel fehlt

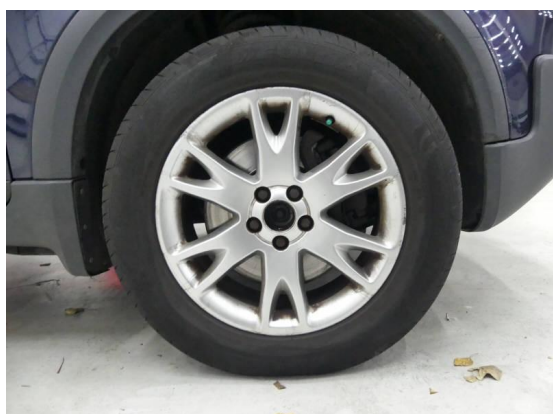
Bild 89: Reifen - Felge / Nabendeckel fehlt
