WV1ZZZ7HZJH130150

## Angaben zum Fahrzeug

## Zustandsbericht

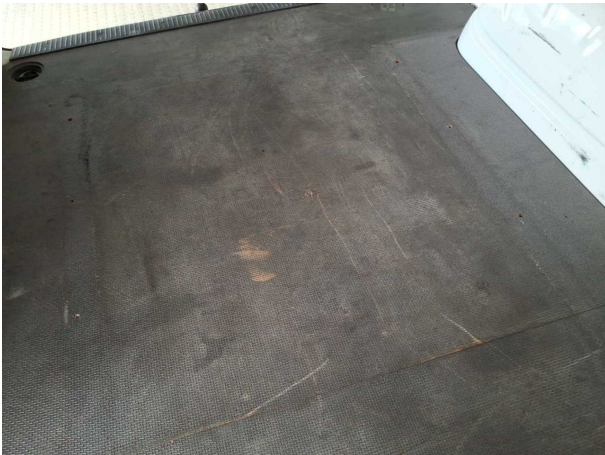
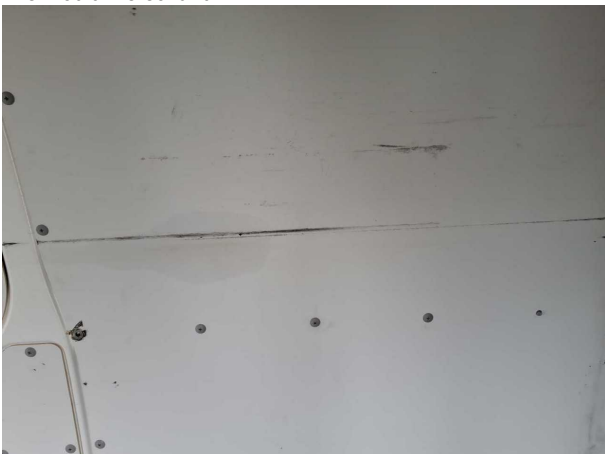
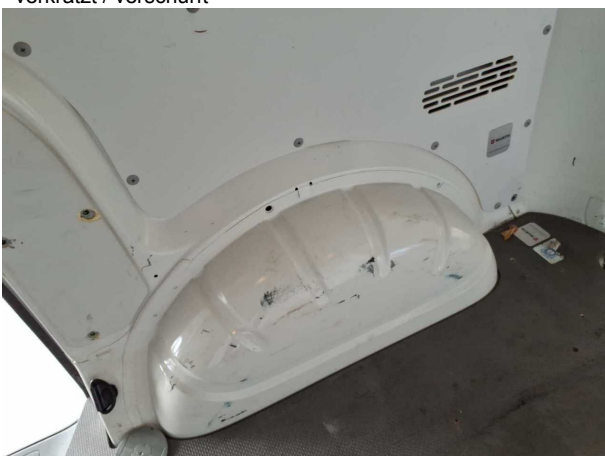
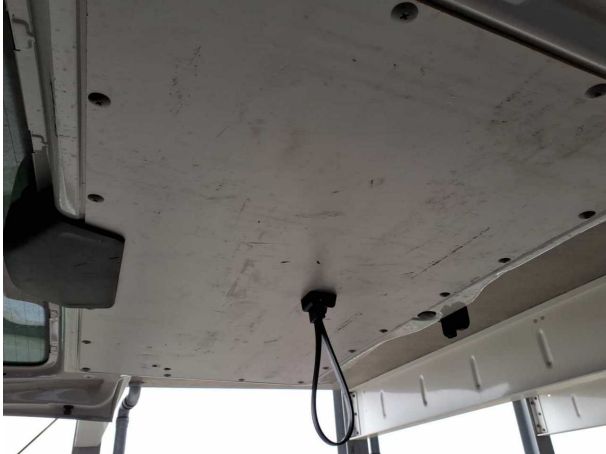
| Nr. | Bauteilgruppe | Beschreibung |
|---|---|---|
| 1 | Interieur | Laderaumboden (und Verkleidungen) - verkratzt / verschürft |

**Beschädigung #1:** Interieur: Laderaumboden (und Verkleidungen)  
- verkratzt / verschürft

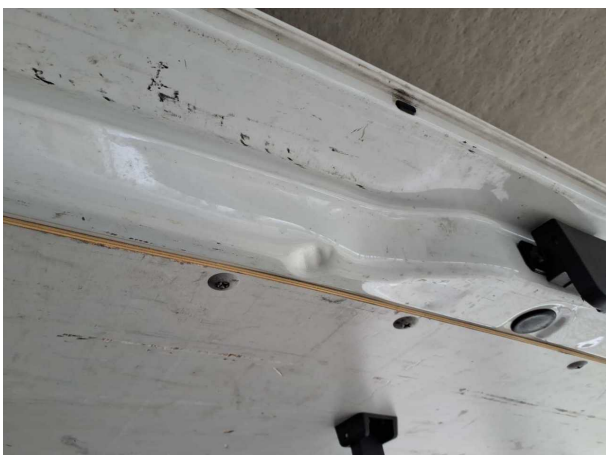
**Beschädigung #11:** Heckklappe/-tür: Heckklappe (Innenseite) -  
Delle(n) - Smart Repair

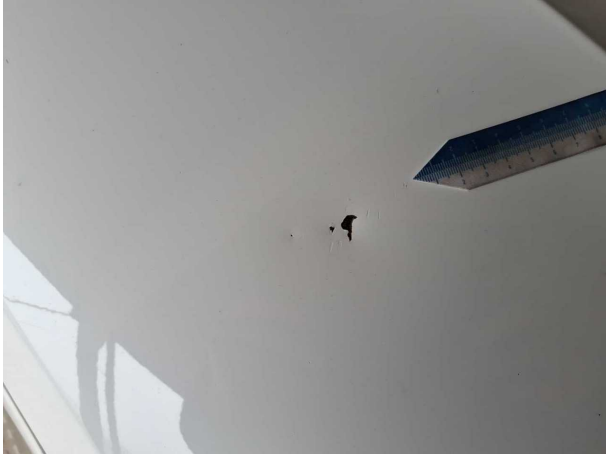
**Beschädigung #12:** Motorhaube: Motorhaube - Steinschlag - instandsetzen und lackieren

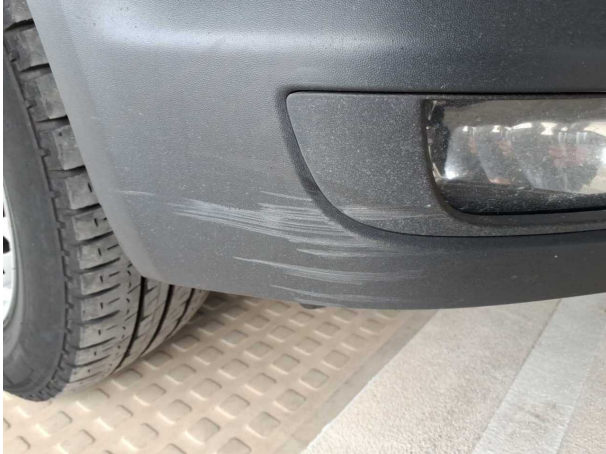
**Beschädigung #13:** Stossfänger vorn: Stossfänger vorn - verkratzt / verschürft - erneuern

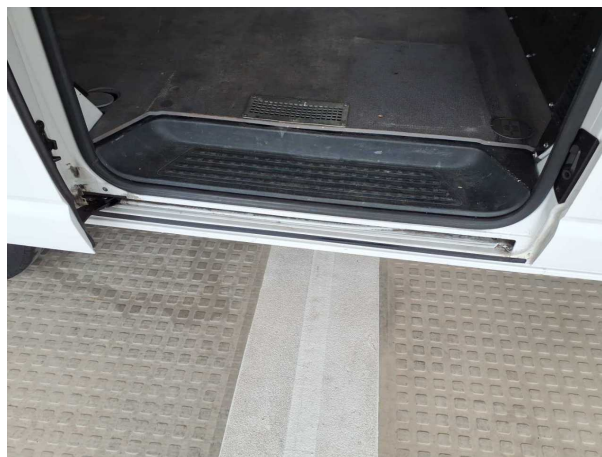
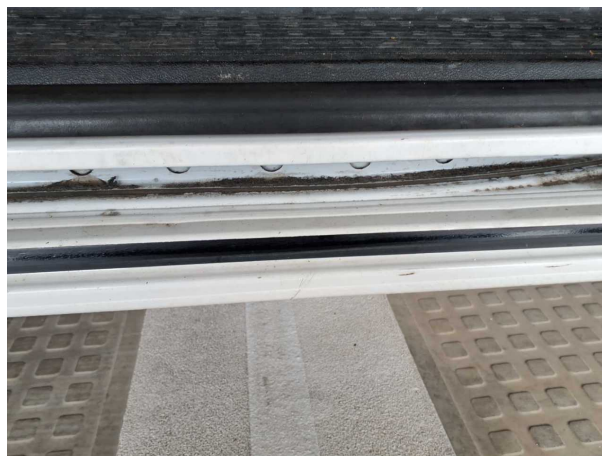
**Beschädigung #18:** Schweller rechts: Schweller - Kratzer

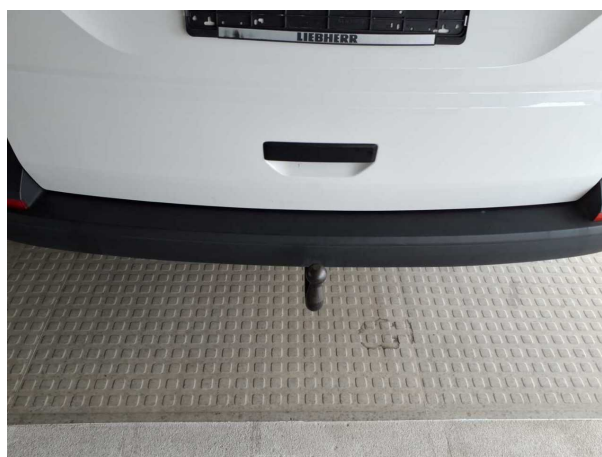
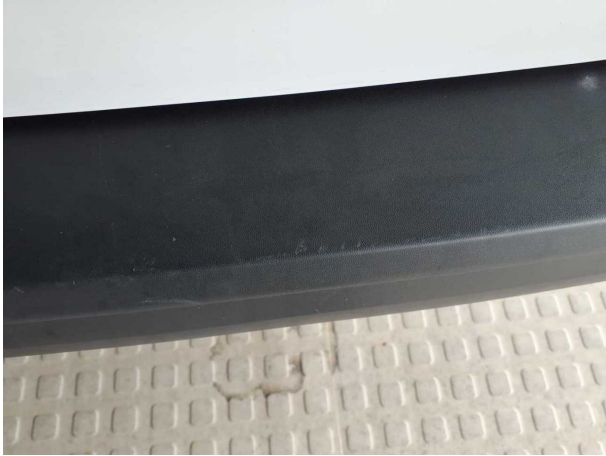
**Beschädigung #19:** Stossfänger hinten: Stossfänger hinten - Kratzer

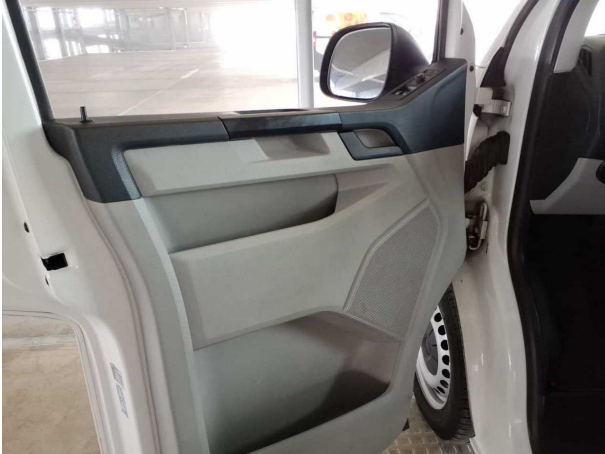
**Beschädigung #21:** Interieur: Innenraum - Kratzer

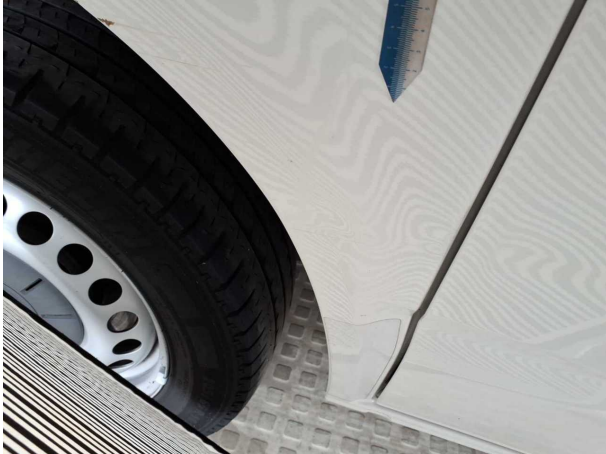
**Beschädigung #25:** Seitenwand rechts: Seitenwand - Delle / Lackschaden - instandsetzen und lackieren
