WAUZZZ4GXGN089577

## Angaben zum Fahrzeug

## Zustandsbericht

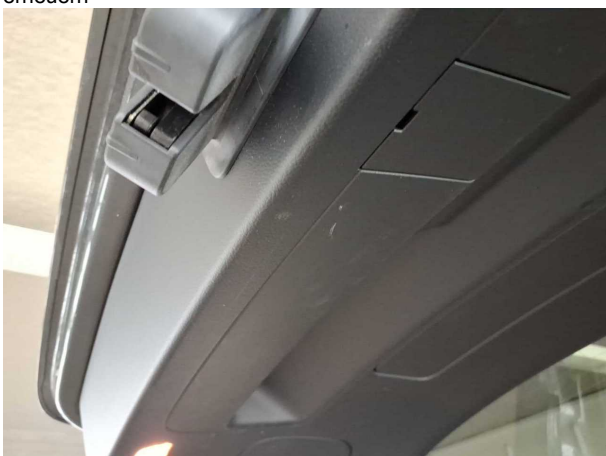
| Nr. | Bauteilgruppe | Beschreibung |
|---|---|---|
| 3 | Verkleidungen/Abdeckungen | Heckdeckel, Innenverkleidung - Kratzer |

**Beschädigung #3:** Verkleidungen/Abdeckungen: Heckdeckel, Innenverkleidung - Kratzer

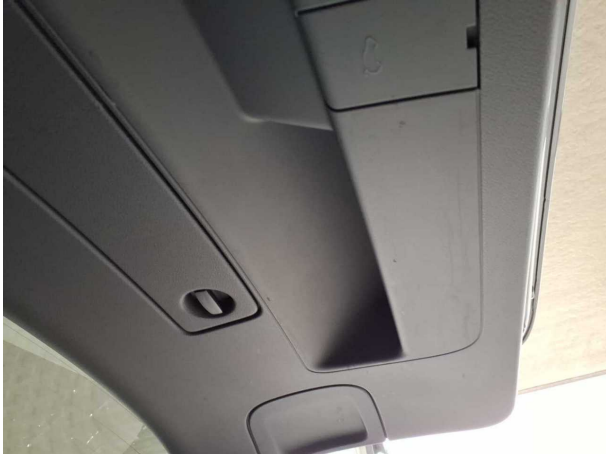
**Beschädigung #3:** Verkleidungen/Abdeckungen: Heckdeckel, Innenverkleidung - Kratzer

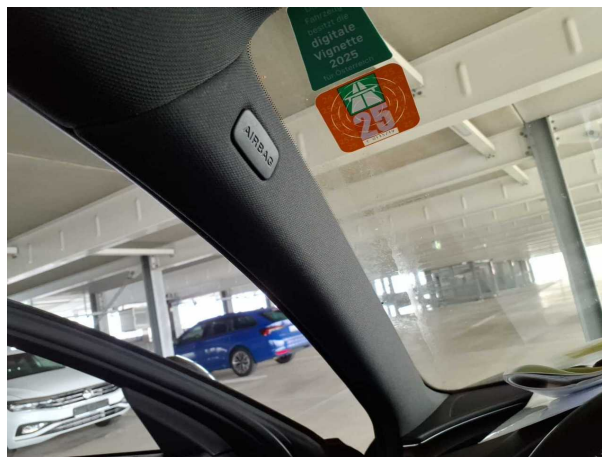
| Nr. | Bauteilgruppe | Beschreibung |
|---|---|---|
| 4 | Interieur | Innenraum - Kratzer |

**Beschädigung #4:** Interieur: Innenraum - Kratzer

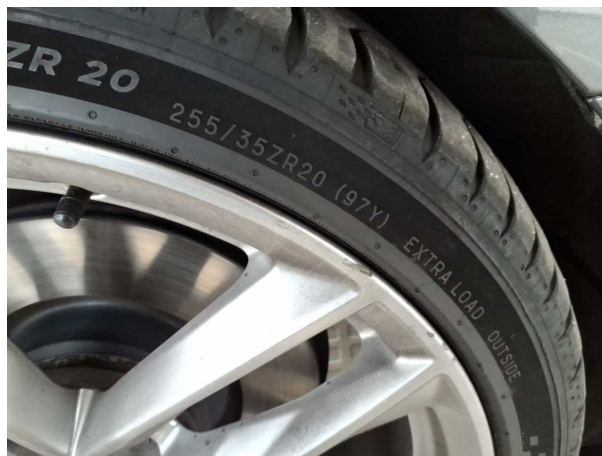
| Nr. | Bauteilgruppe | Beschreibung |
|---|---|---|
| 5 | Rad/Reifen | Leichtmetallfelge vorn rechts - Kratzer - Smart Repair |

**Beschädigung #5:** Rad/Reifen: Leichtmetallfelge vorn rechts - Kratzer - Smart Repair

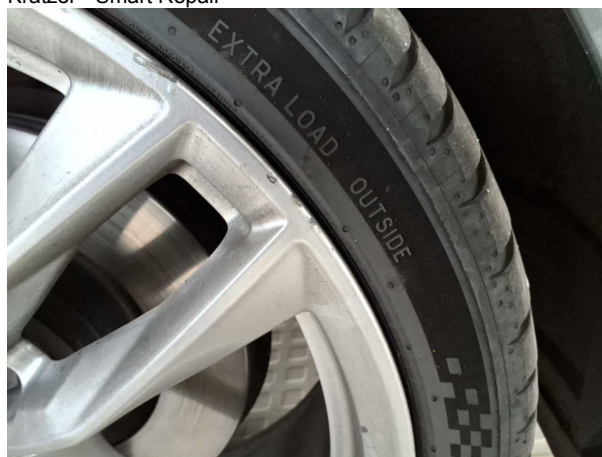
**Beschädigung #5:** Rad/Reifen: Leichtmetallfelge vorn rechts - Kratzer - Smart Repair

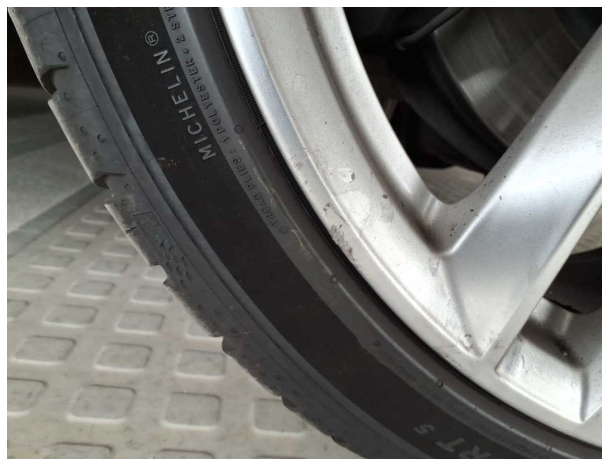
**Beschädigung #5:** Rad/Reifen: Leichtmetallfelge vorn rechts -  
Kratzer - Smart Repair

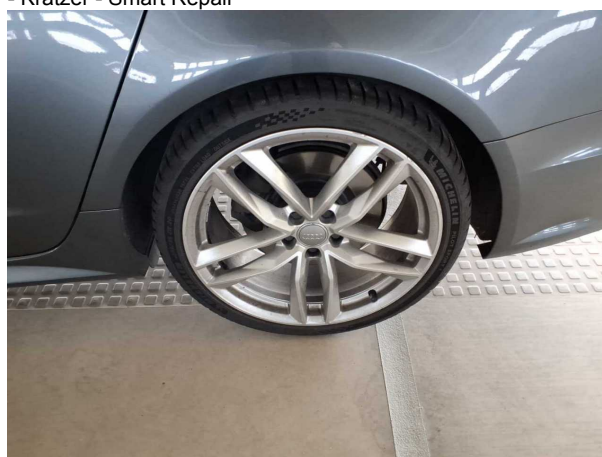
| Nr. | Bauteilgruppe | Beschreibung |
|---|---|---|
| 7 | Rad/Reifen | Leichtmetallfelge hinten links - Kratzer - Smart Repair |

**Beschädigung #7:** Rad/Reifen: Leichtmetallfelge hinten links -  
Kratzer - Smart Repair

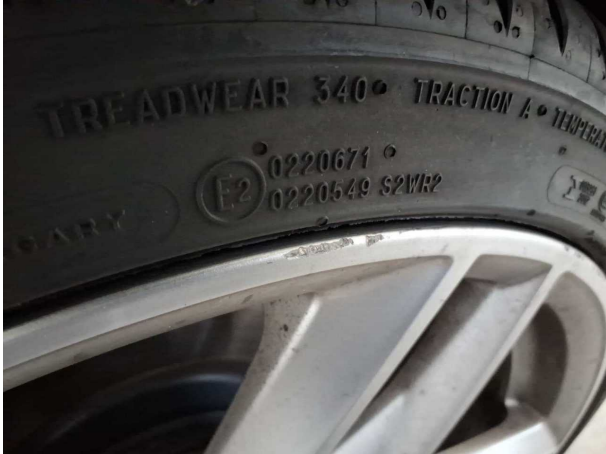
**Beschädigung #7:** Rad/Reifen: Leichtmetallfelge hinten links - Kratzer - Smart Repair

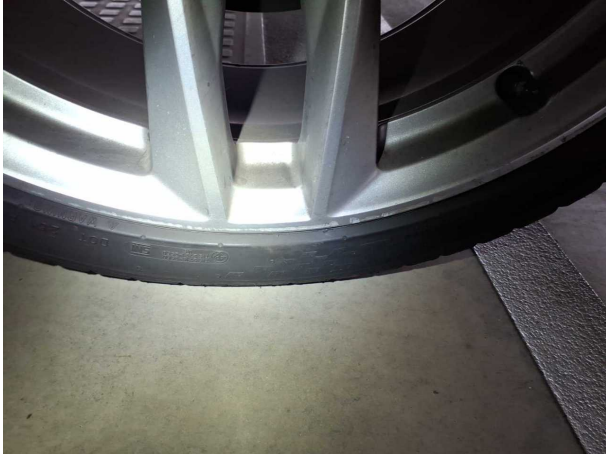
**Beschädigung #7:** Rad/Reifen: Leichtmetallfelge hinten links - Kratzer - Smart Repair

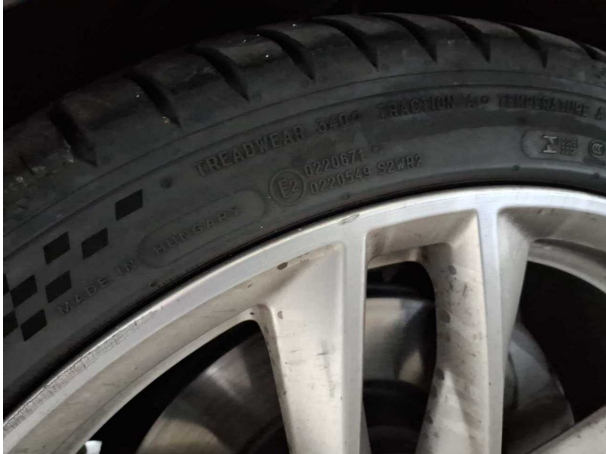
| Nr. | Bauteilgruppe | Beschreibung |
|---|---|---|
| 8 | Rad/Reifen | Leichtmetallfelge vorn links - verkratzt / verschürft - Smart Repair |

**Beschädigung #8:** Rad/Reifen: Leichtmetallfelge vorn links - verkratzt / verschürft - Smart Repair

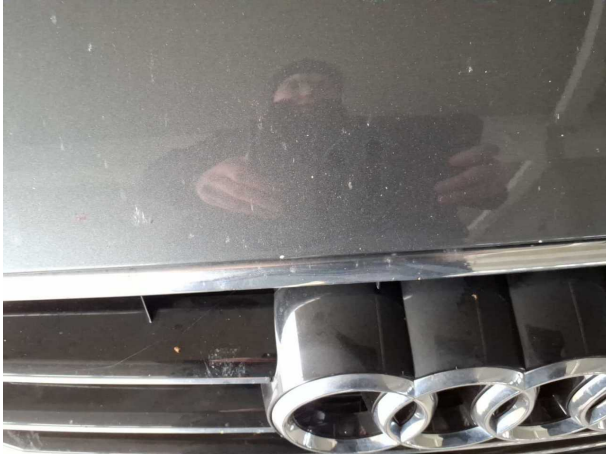
**Beschädigung #10:** Motorhaube: Motorhaube (Kompletter Vorderwagen) - Steinschlag

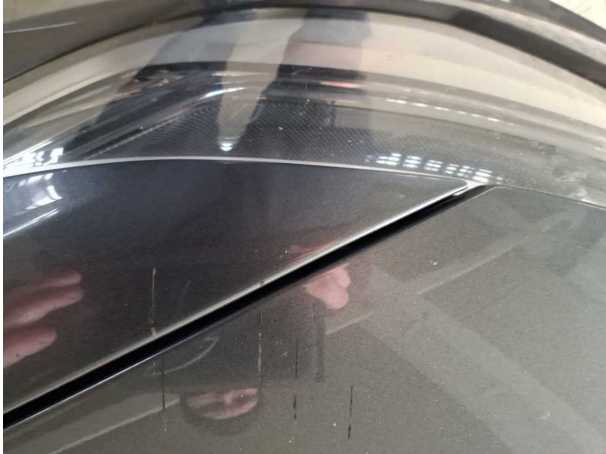
**Beschädigung #10:** Motorhaube: Motorhaube (Kompletter Vorderwagen) - Steinschlag

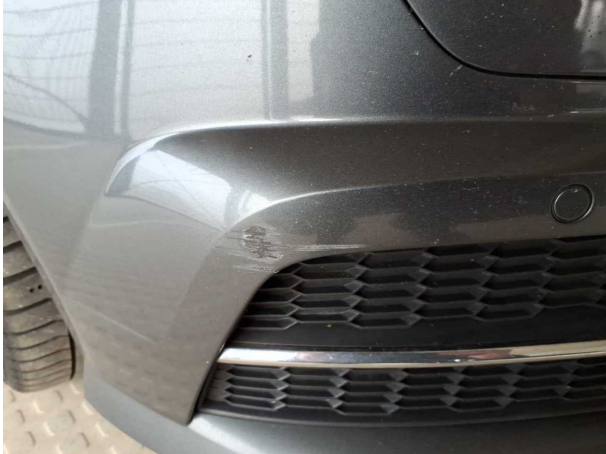
| Nr. | Bauteilgruppe | Beschreibung |
|---|---|---|
| 11 | Stoßfänger vorn | Stoßfänger vorn (eingedrückt) - beschädigt - erneuern |

**Beschädigung #11:** Stossfänger vorn: Stossfänger vorn (eingedrückt) - beschädigt - erneuern

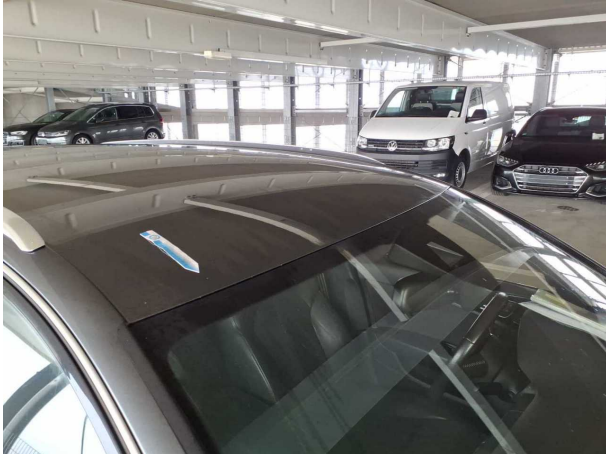
**Beschädigung #13:** Fahrzeugdach: Dach (Dachkante vorne) - Steinschlag - Smart Repair

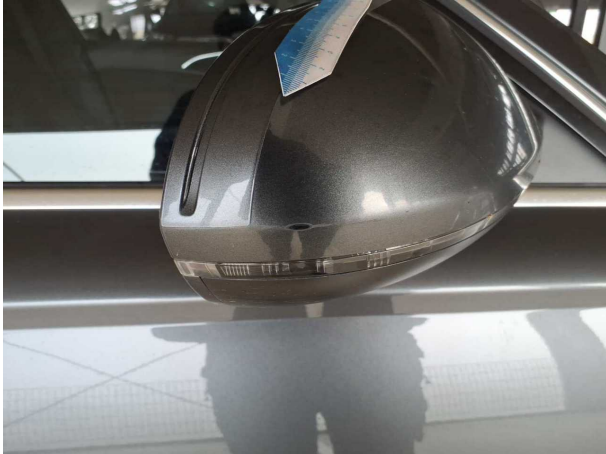
**Beschädigung #14:** Außenspiegel rechts: Abdeckkappe - Kratzer - instandsetzen und lackieren

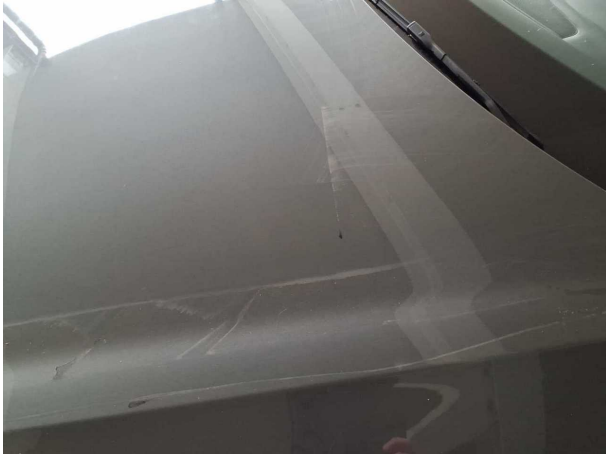
**Beschädigung #15:** Karosserie: Karosserie - verschmutzt - aufbereiten

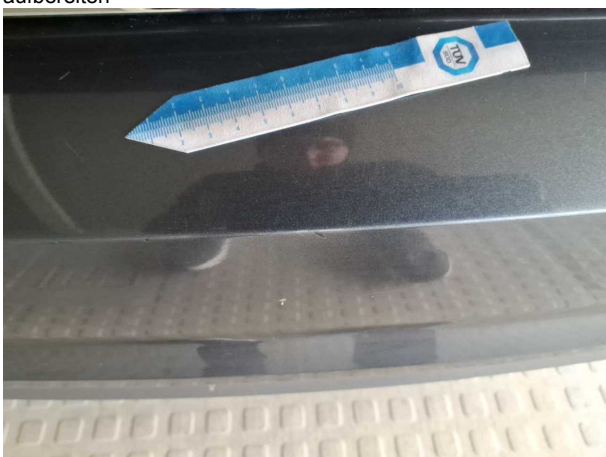
**Beschädigung #16:** Stossfänger hinten: Stossfänger hinten - Kratzer

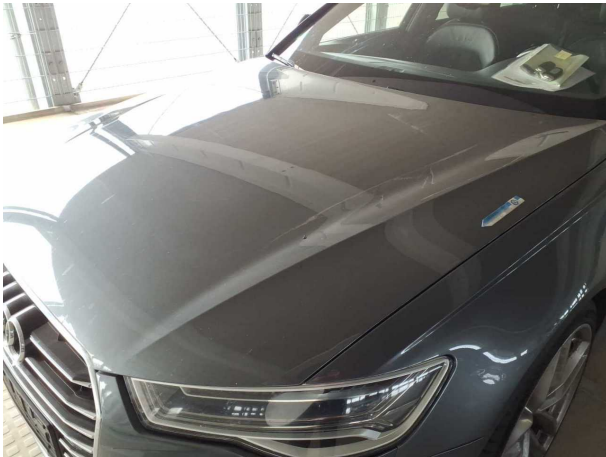
| Nr. | Bauteilgruppe | Beschreibung |
|---|---|---|
| 17 | Karosserie | Karosserie - Hagelschaden - sanft instandsetzen |

**Beschädigung #17:** Karosserie: Karosserie - Hagelschaden - sa...  
instandsetzen

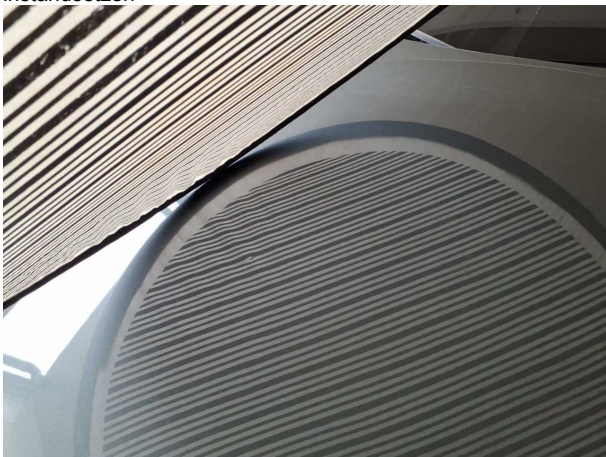
**Beschädigung #17:** Karosserie: Karosserie - Hagelschaden - sa...  
instandsetzen

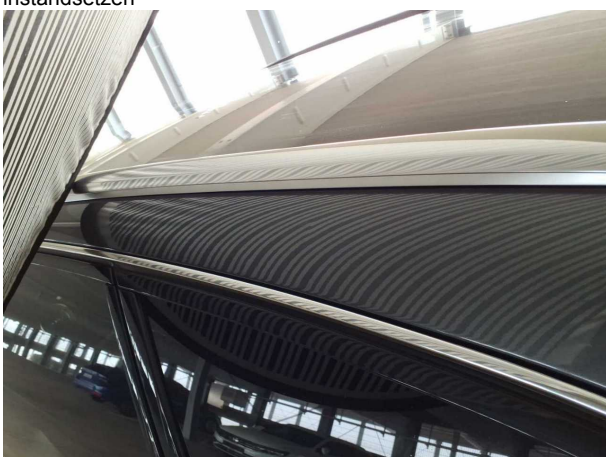
**Beschädigung #17:** Karosserie: Karosserie - Hagelschaden - sa...  
instandsetzen

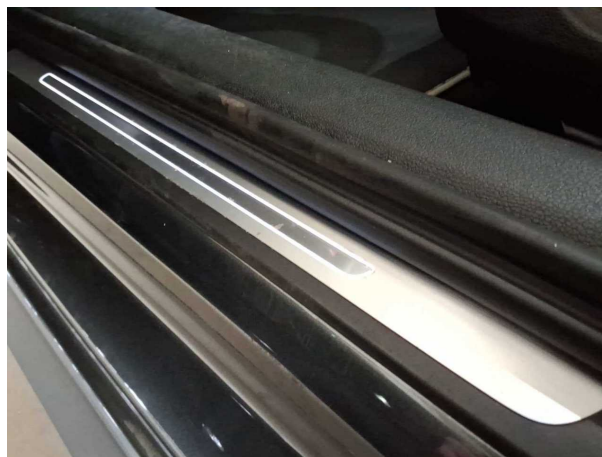
**Beschädigung #18:** Verkleidungen/Abdeckungen: Einstieg vorn links - Kratzer

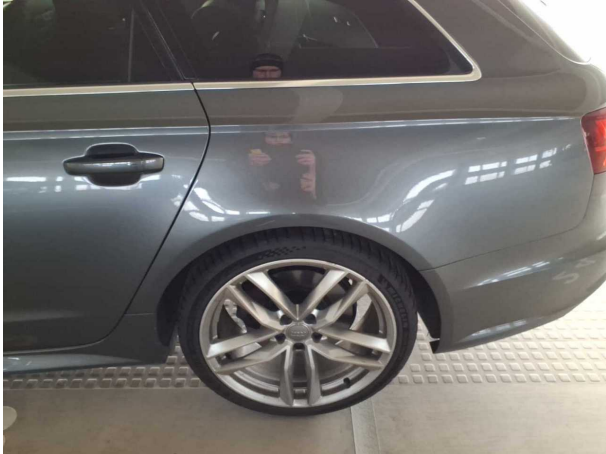
**Nachlackierung 1: Seitenwand links**

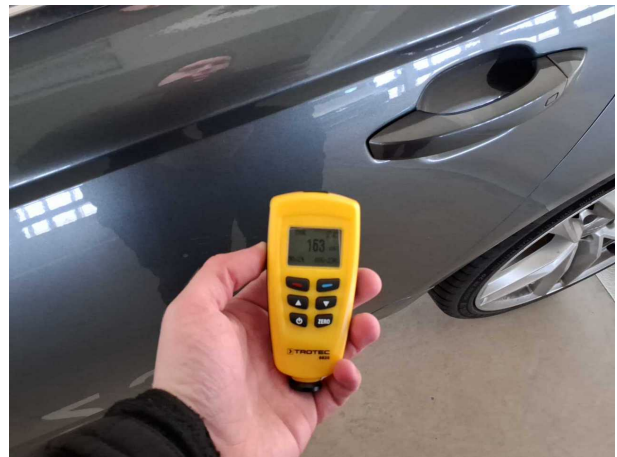
**Nachlackierung 2: Tür hinten links**
