## Raport z oględzin pojazdu

| Numer raportu | 216597/10/25-11401 | Data raportu | 02-10-2025 |

| Numer identyfikacyjny (VIN) | <b>ZFA3120000J841519</b> |
| Marka, model | FIAT 500 15-24 |

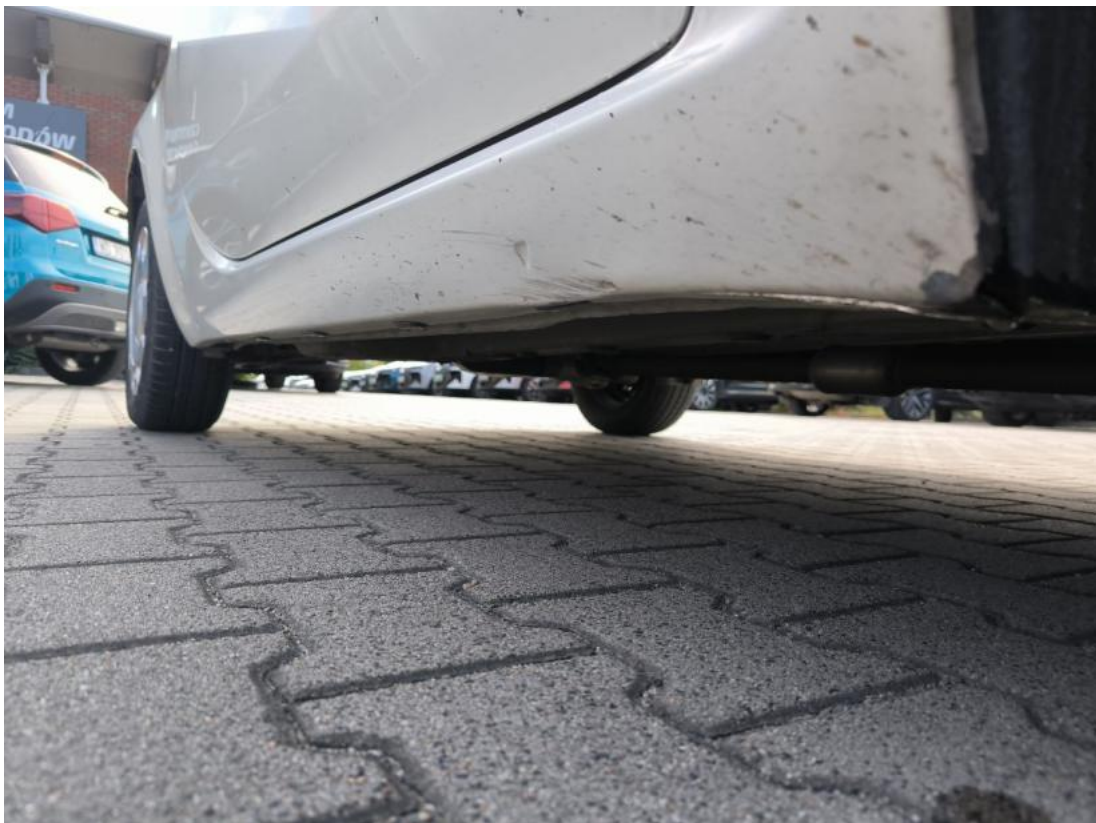
**Fot. 4**

Próg prawy (widok od przodu)

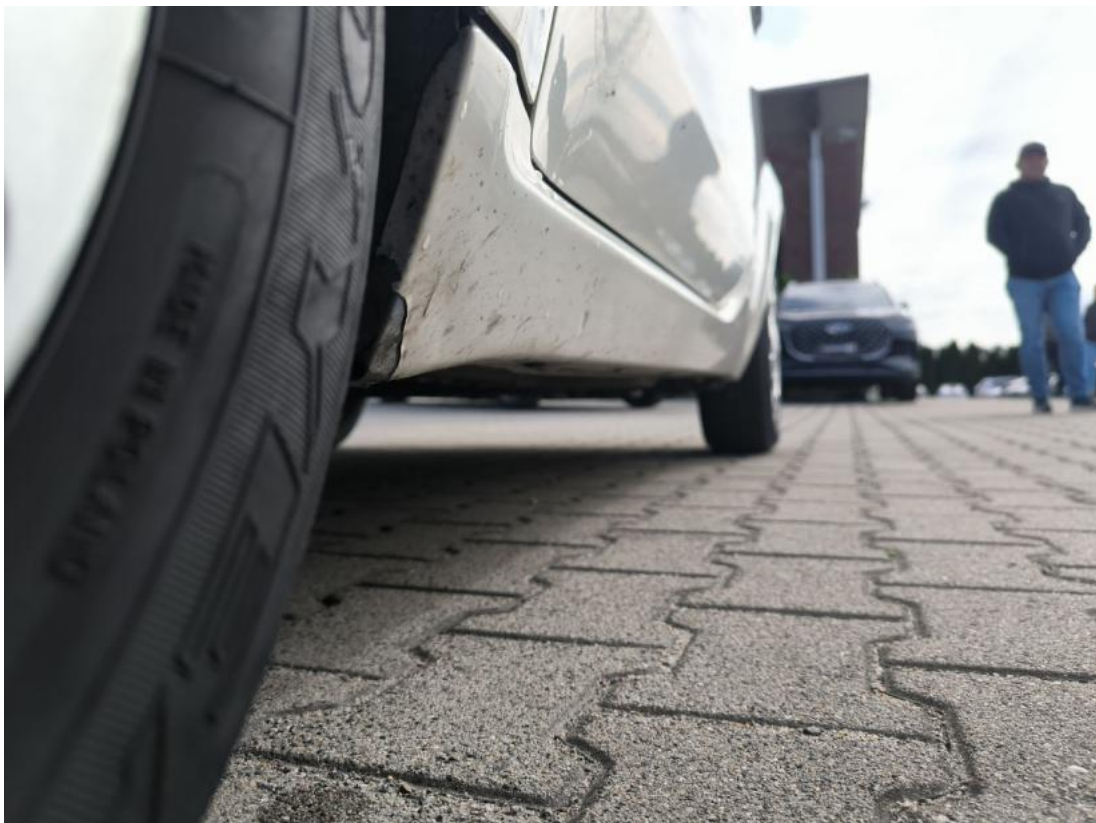
**Fot. 12**

Próg lewy (widok od przodu)

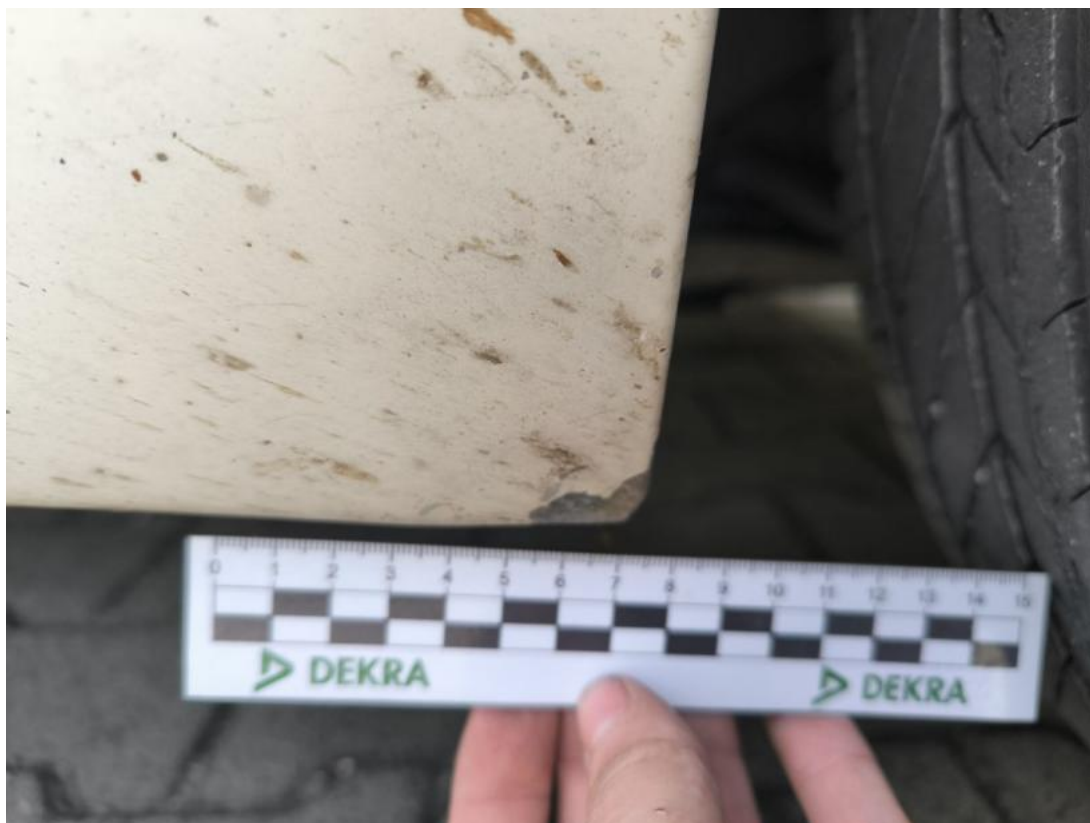
**Fot. 49**

| 12 | Próg R | rysa/odprysk, ślady korozji | NA | 0.5 |

Próg P - Rysa/odprysk 1

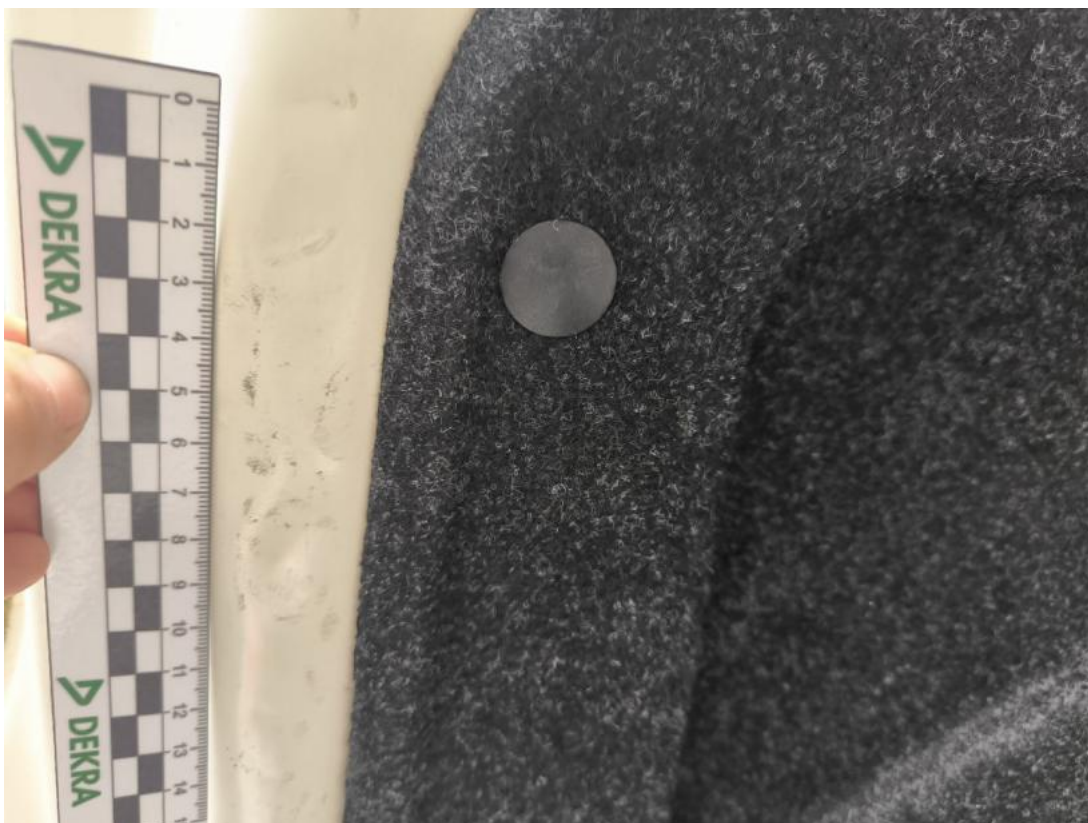
**Fot. 55**

| 15 | Pokrywa tylna | rysa/odprysk, wgniecenie/odkształcenie | NA | 1.2 |

Pokrywy bagażnika - Wgniecenie/odkształcenie 2

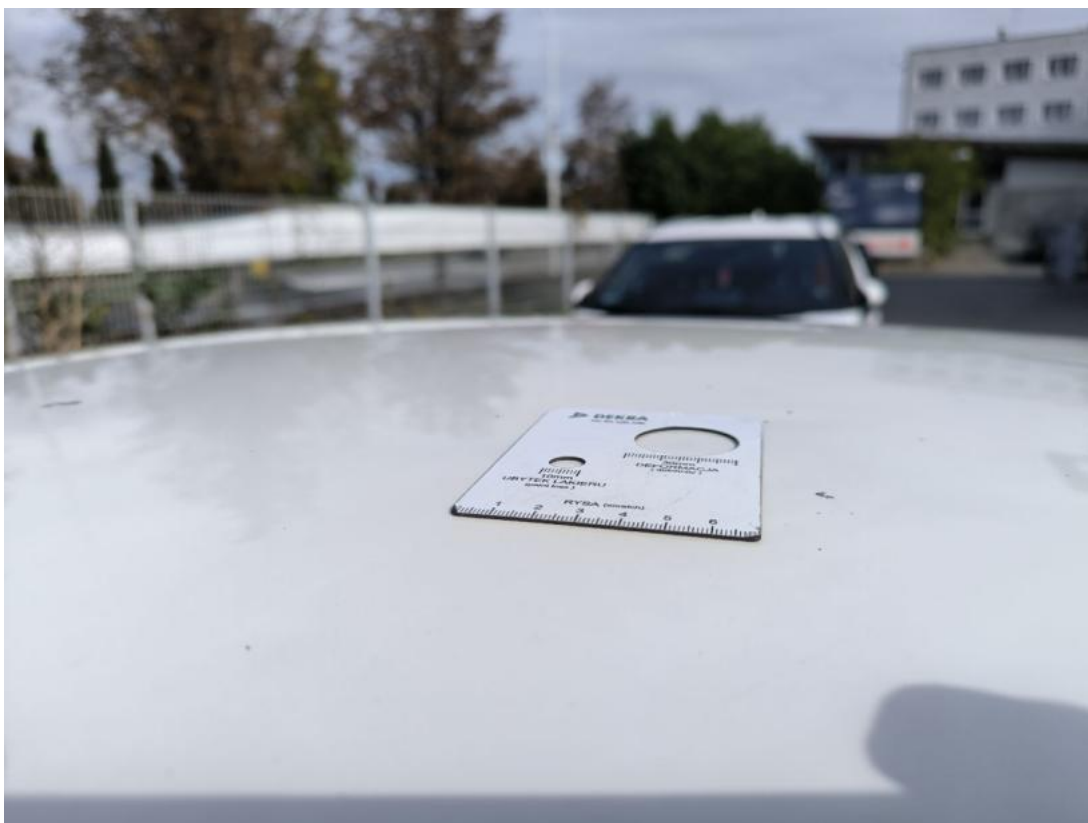
**Fot. 61**

Dach - Wgniecenie/odkształcenie 2
