WAUZZZF43NA036131

## Angaben zum Fahrzeug

## Zustandsbericht

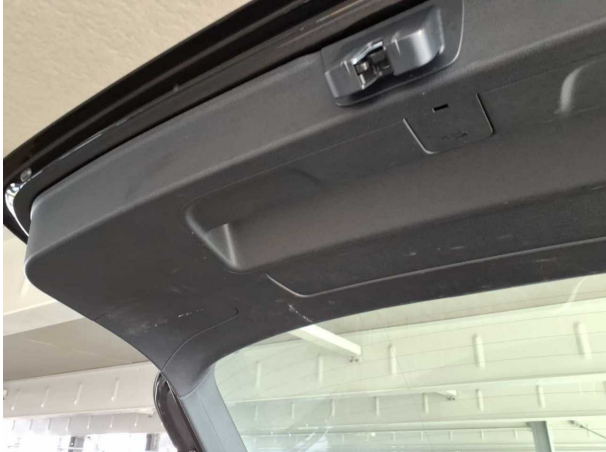
| Nr. | Bauteilgruppe | Beschreibung |
|---|---|---|
| 1 | Verkleidungen/Abdeckungen | Heckdeckel, Innenverkleidung - Kratzer |

**Beschädigung #1:** Verkleidungen/Abdeckungen: Heckdeckel, Innenverkleidung - Kratzer

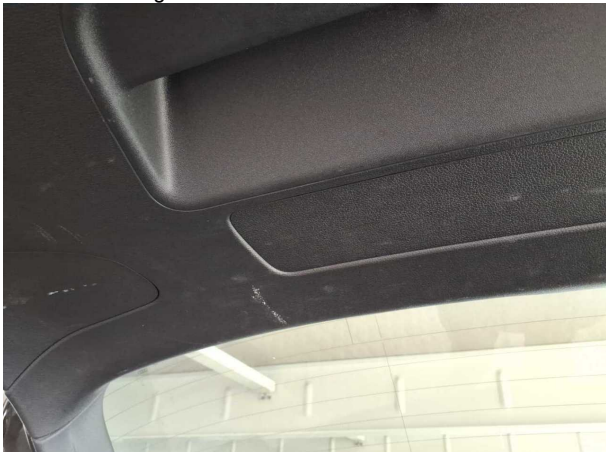
**Beschädigung #1:** Verkleidungen/Abdeckungen: Heckdeckel, Innenverkleidung - Kratzer

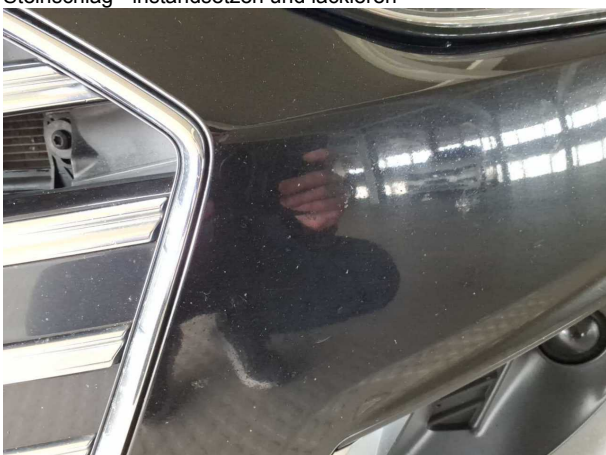
| Nr. | Bauteilgruppe | Beschreibung |
|---|---|---|
| 5 | Stoßfänger vorn | Stoßfänger vorn - Steinschlag - instandsetzen und lackieren |

**Beschädigung #5:** Stossfänger vorn: Stossfänger vorn - Steinschlag - instandsetzen und lackieren

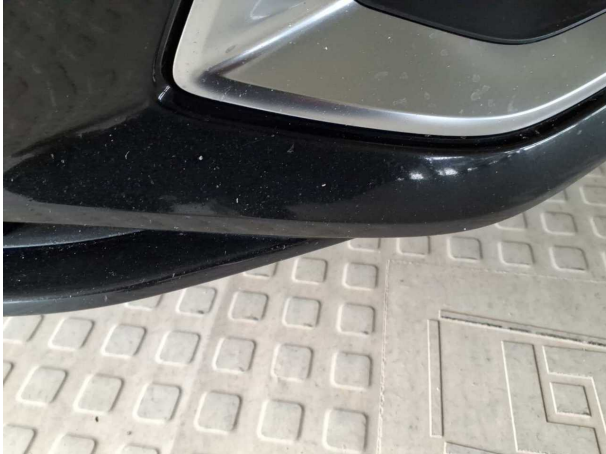
**Beschädigung #5:** Stossfänger vorn: Stossfänger vorn - Steinschlag - instandsetzen und lackieren

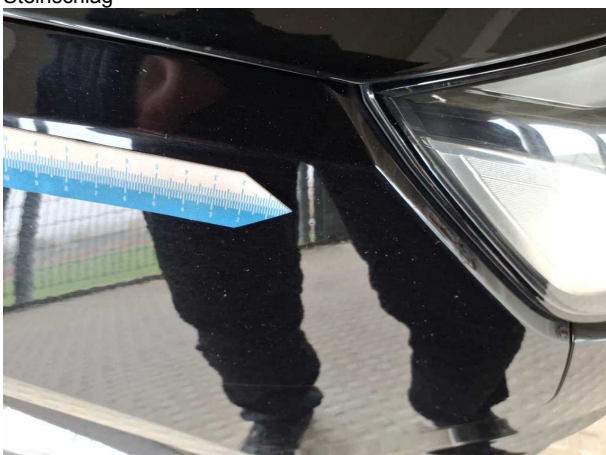
**Beschädigung #9:** Kotflügel rechts: Kotflügel rechts - Steinschlag... instandsetzen und lackieren

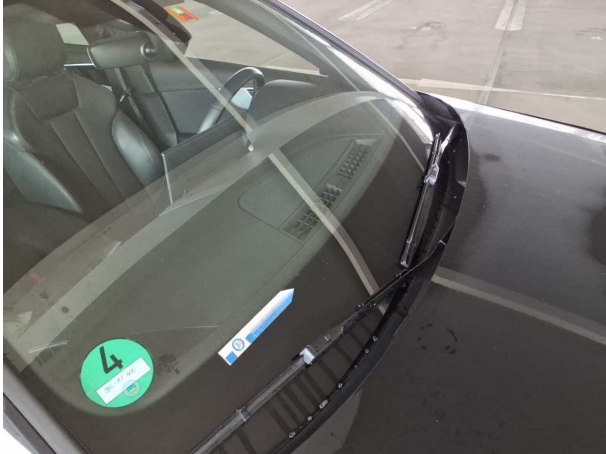
| Nr. | Bauteilgruppe | Beschreibung |
|---|---|---|
| 10 | Verglasung | Frontscheibe - Steinschlag |

**Beschädigung #10:** Verglasung: Frontscheibe - Steinschlag

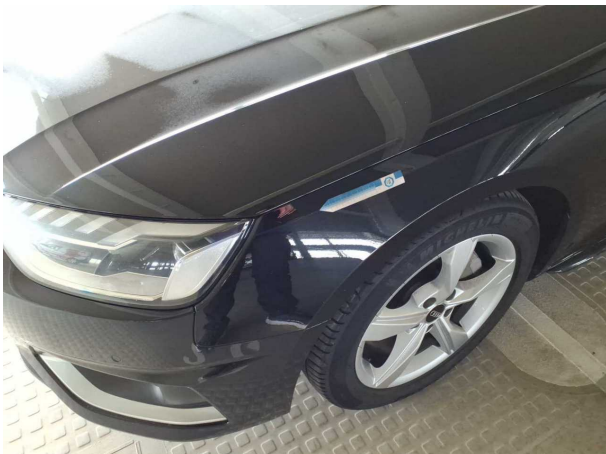
| Nr. | Bauteilgruppe | Beschreibung |
|---|---|---|
| 11 | Kotflügel links | Kotflügel links - Steinschlag - Smart Repair |

**Beschädigung #11:** Kotflügel links: Kotflügel links - Steinschlag - Smart Repair

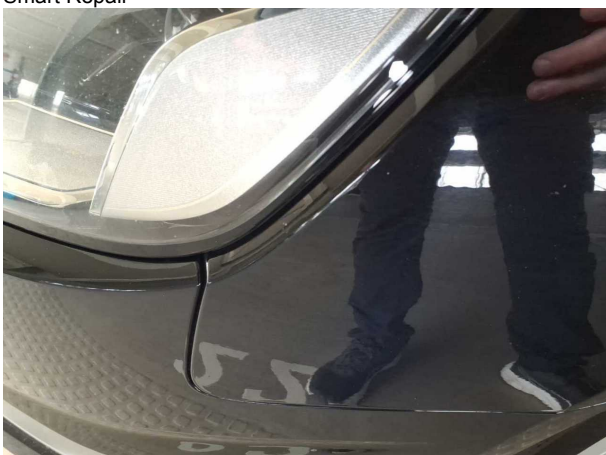
**Beschädigung #11:** Kotflügel links: Kotflügel links - Steinschlag - Smart Repair

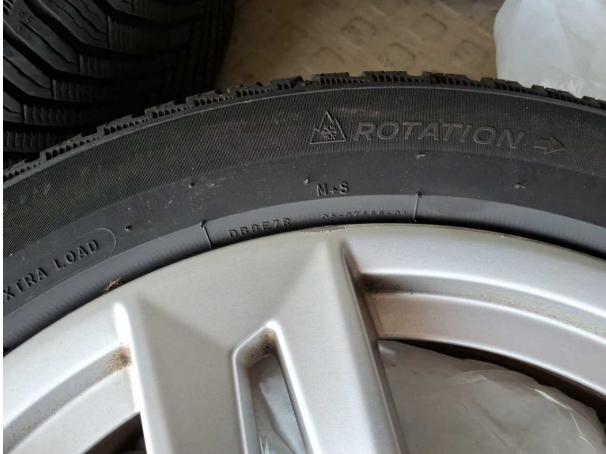
| Nr. | Bauteilgruppe | Beschreibung |
|---|---|---|
| 13 | 2.Radsatz | 2 Leichtmetallfelgen - verkratzt / verschürft - Smart Repair |

**Beschädigung #13:** 2.Radsatz: 2 Leichtmetallfelgen - verkratzt / verschürft - Smart Repair

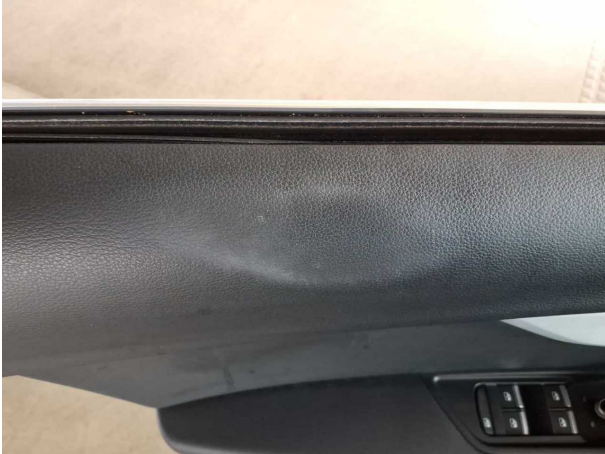
| Nr. | Bauteilgruppe | Beschreibung |
|---|---|---|
| 17 | Verkleidungen/Abdeckungen | Türverkleidung vorn links - Abrieb - Smart Repair |

**Beschädigung #17:** Verkleidungen/Abdeckungen: Türverkleidung vorn links - Abrieb - Smart Repair

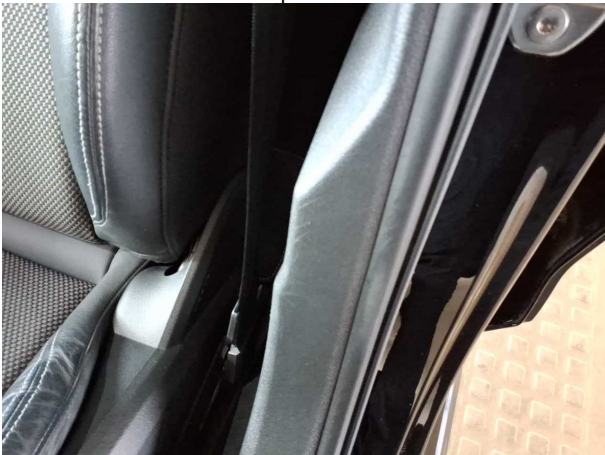
**Beschädigung #18:** Interieur: Innenraum - Kratzer

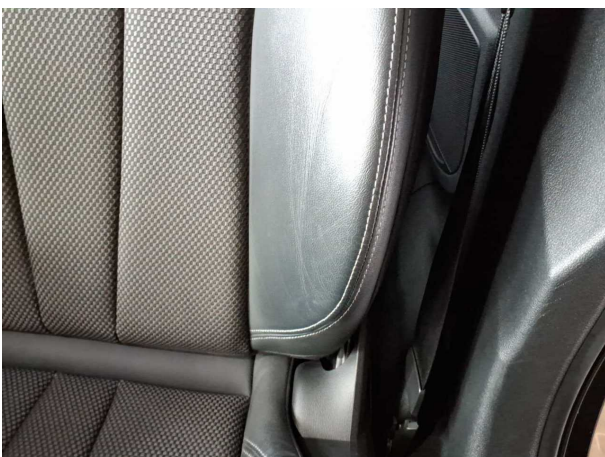
**Beschädigung #18:** Interieur: Innenraum - Kratzer

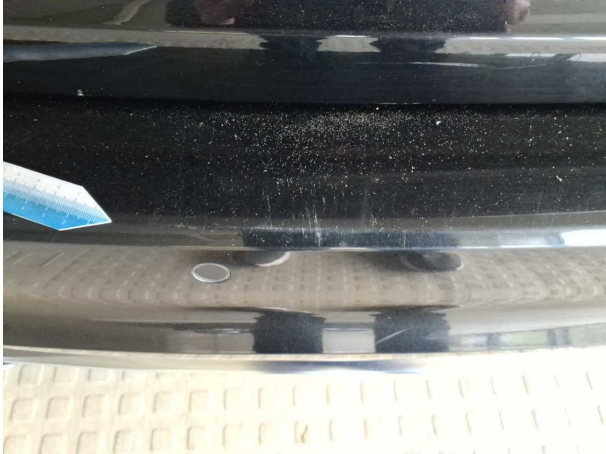
| Nr. | Bauteilgruppe | Beschreibung |
|---|---|---|
| 20 | Stoßfänger hinten | Stoßfänger hinten (ingedrückt) - beschädigt - erneuern |

**Beschädigung #20:** Stossfänger hinten: Stossfänger hinten (eingedrückt) - beschädigt - erneuern

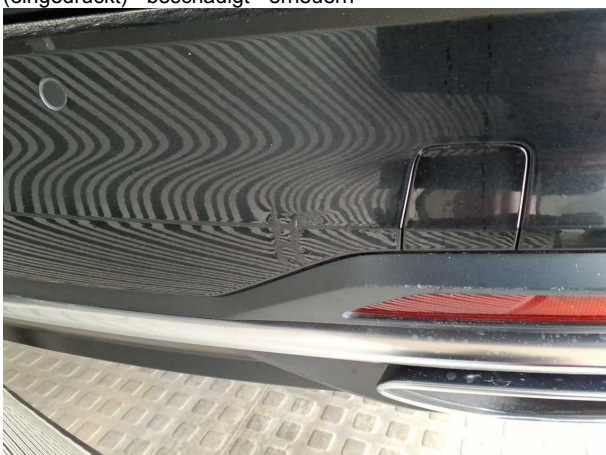
**Beschädigung #20:** Stossfänger hinten: Stossfänger hinten (eingedrückt) - beschädigt - erneuern

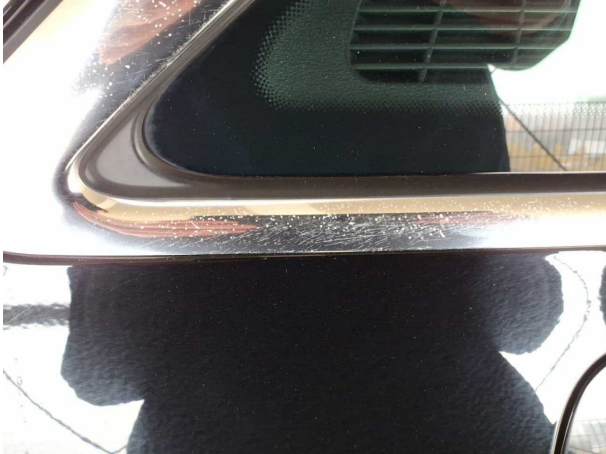
**Beschädigung #25:** Karosserie: Karosserie (Und Chrom Leiste) - Kratzer

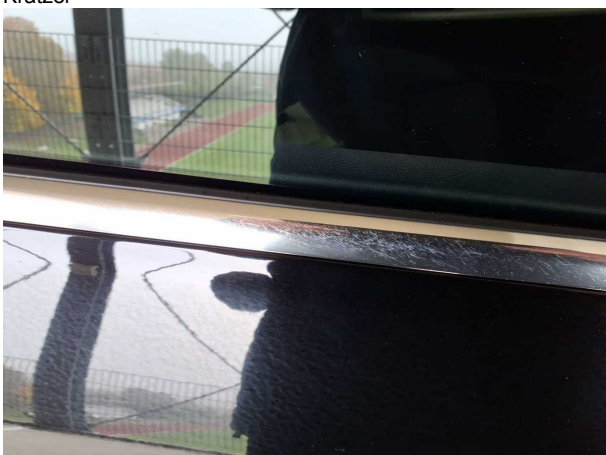
**Beschädigung #25:** Karosserie: Karosserie (Und Chrom Leiste) - Kratzer

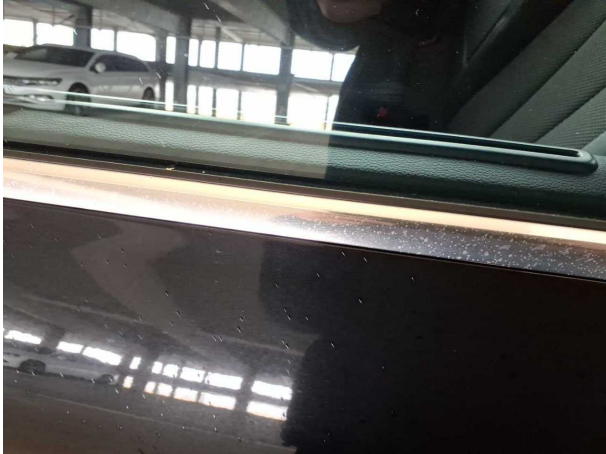
**Beschädigung #25:** Karosserie: Karosserie (Und Chrom Leiste) - Kratzer

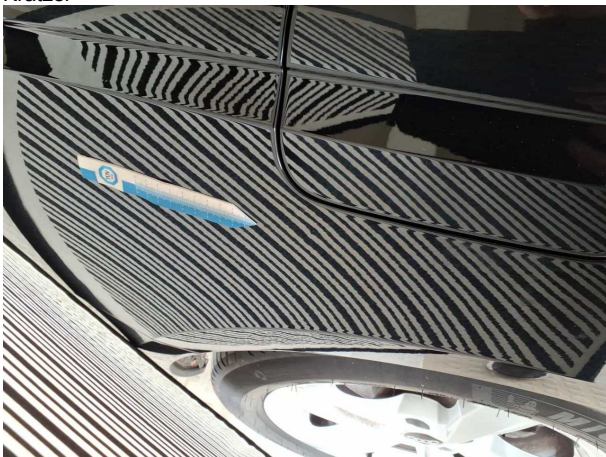
**Beschädigung #26:** Seitenwand links: Seitenwand - Delle(n)
