## Raport z oględzin pojazdu

| Numer raportu | 216751/10/25-11401 | Data raportu | 15-10-2025 |

| Marka, model | FIAT Ducato 35 MultiJet Euro ... |
| Numer rejestracyjny | GD3F851 |

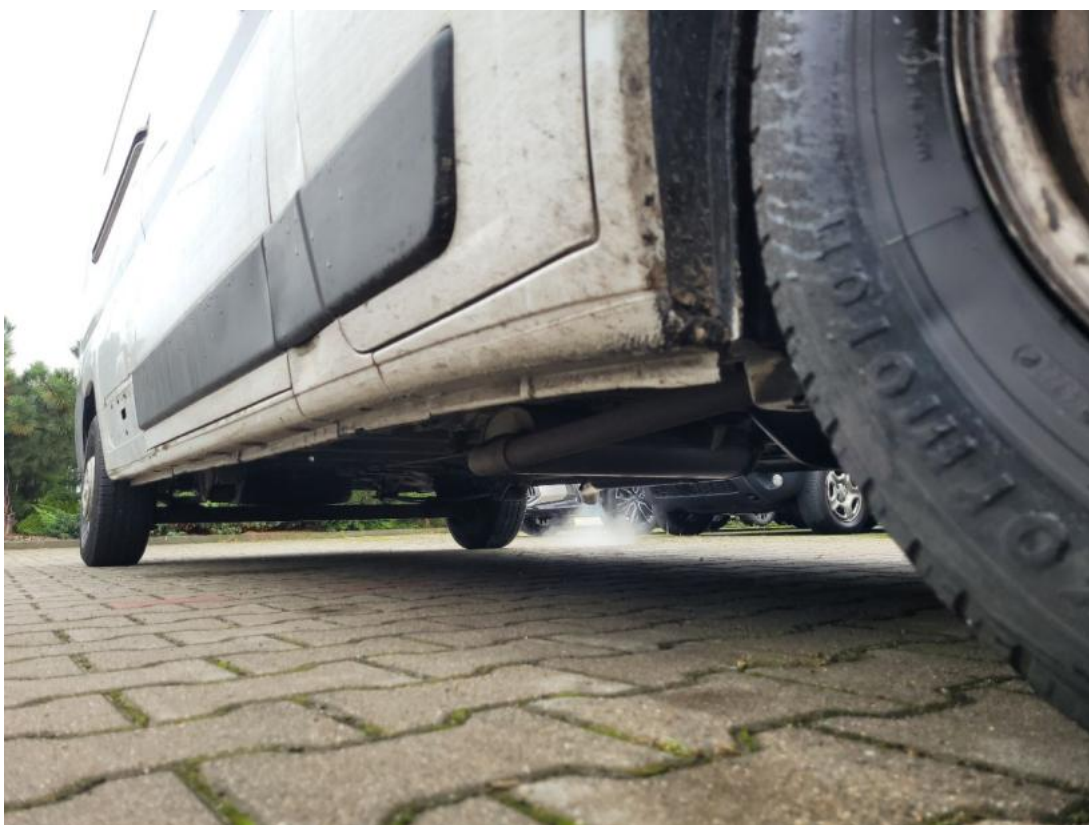
| 31 | Próg R | rysa/odprysk, ślady korozji | NA | 0.5 |

**Fot. 4**  
Próg prawy (widok od przodu)

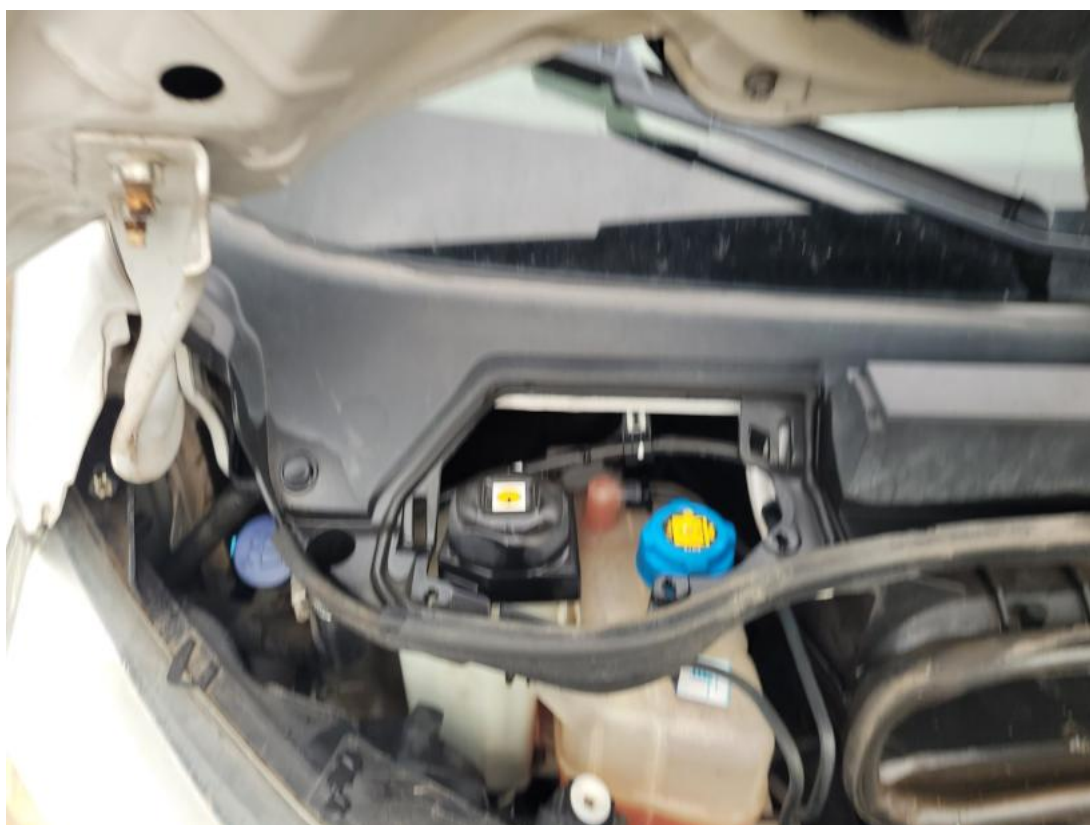
**Fot. 34**

Spryskiwacze szyby prz - Inne 1

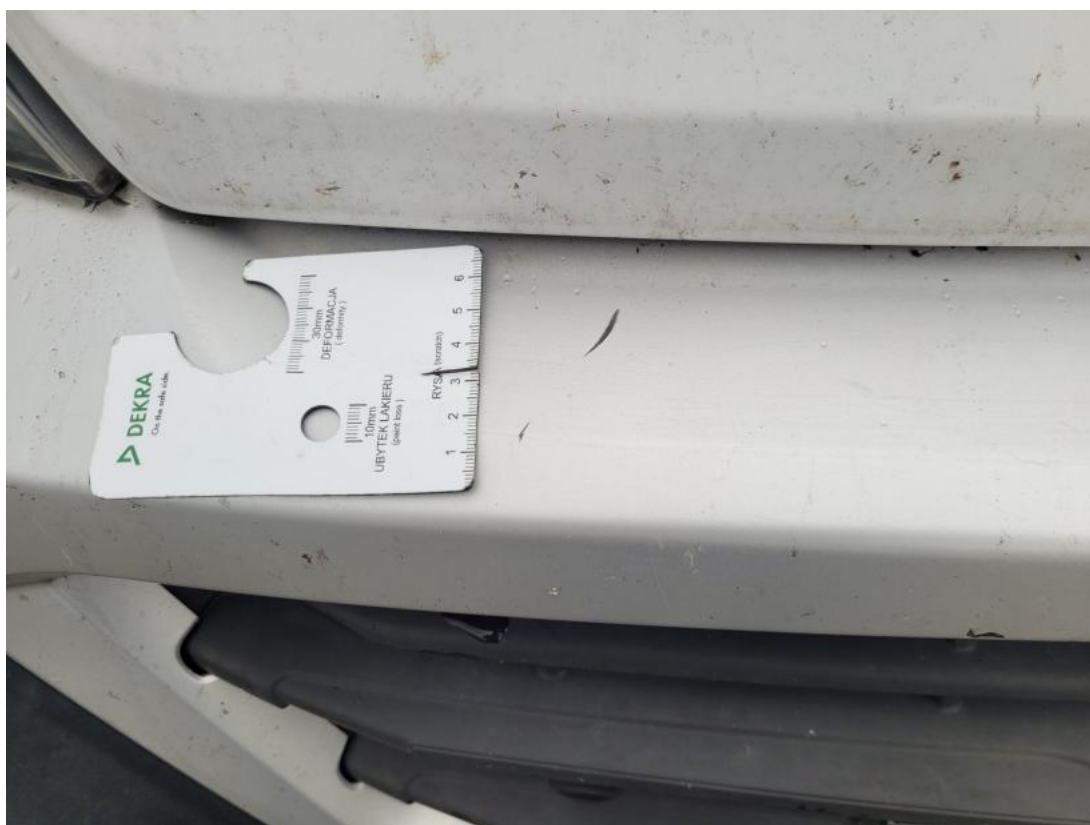
**Fot. 36**

| Poz. | Nazwa pozycji | Opis uszkodzeń | Kwalifik. | Naprawa [rbg] |
|---|---|---|---|---|
| 7 | Zderzak, środek | zarysowanie, wgniecenie/odkształcenie, pęknięcie | WY | 0.3 |

Zderzak - Rysa/odprysk 1

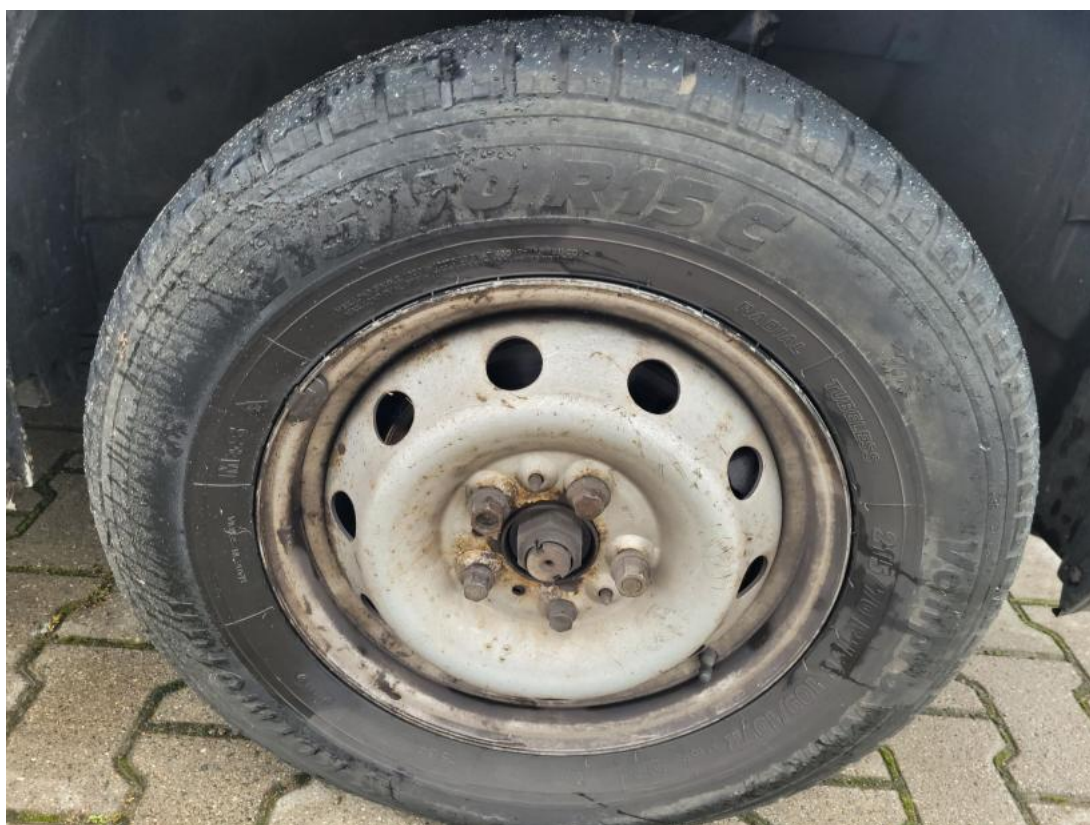
**Fot. 38**

Kółko przedni P - Inne 1

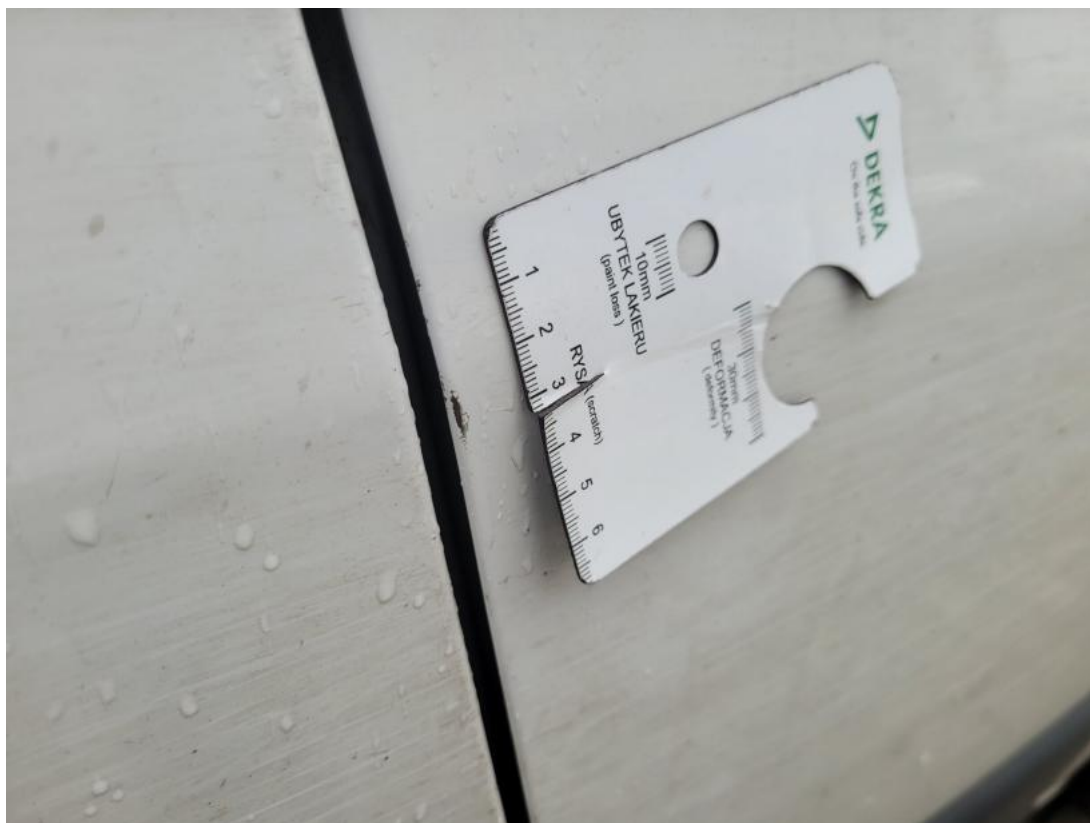
**Fot. 39**

| 40 | Drzwi przednie (nieuzbrojone) R | rysa/odprysk | | |

Drzwi przednie P - Rysa/odprysk 1

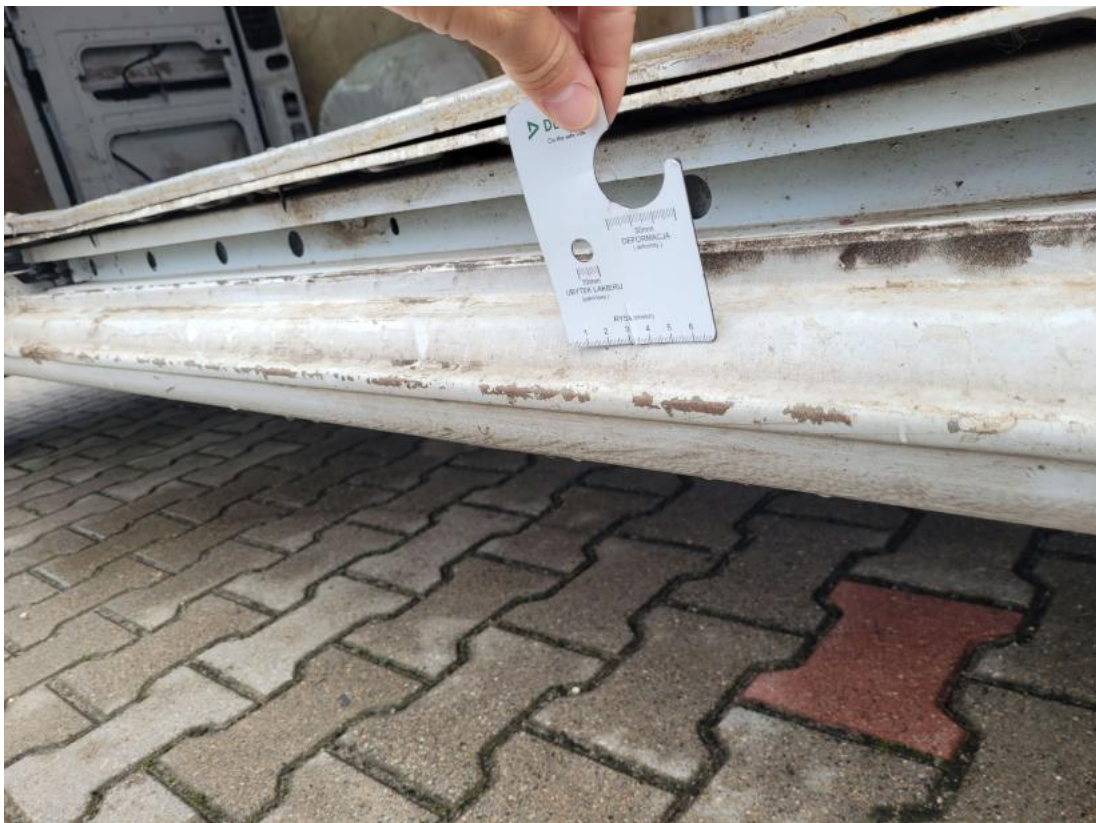
**Fot. 42**

Próg P - zdjęcie poglądowe 2

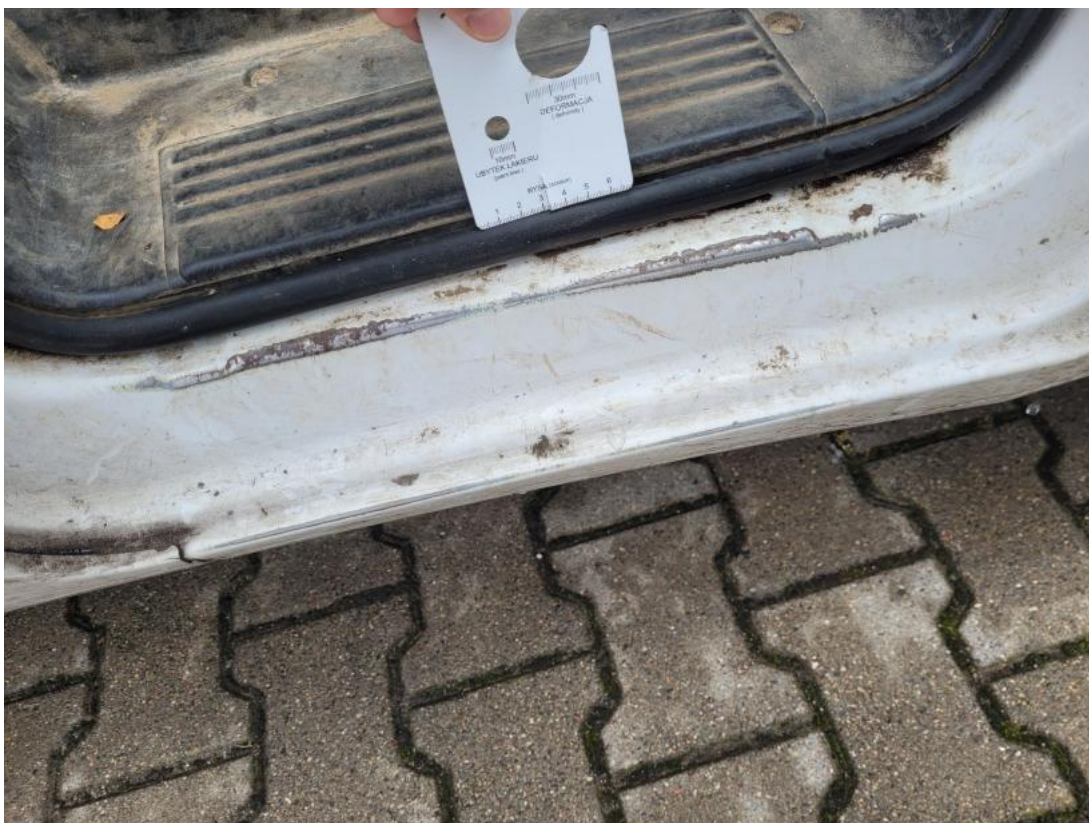
**Fot. 43**

Próg P - Rysa/odprysk 1

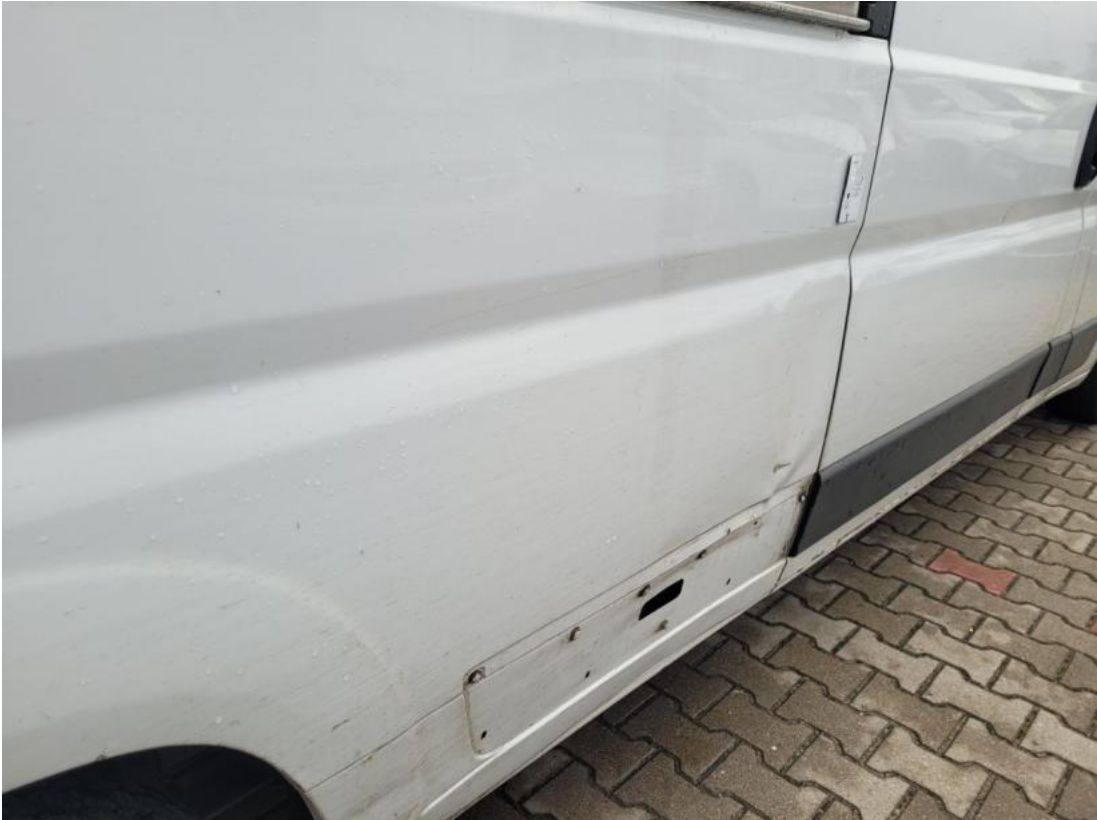
**Fot. 45**

Błotnik tylny P / Ściana boczna P - zdjęcie pogładowe 1

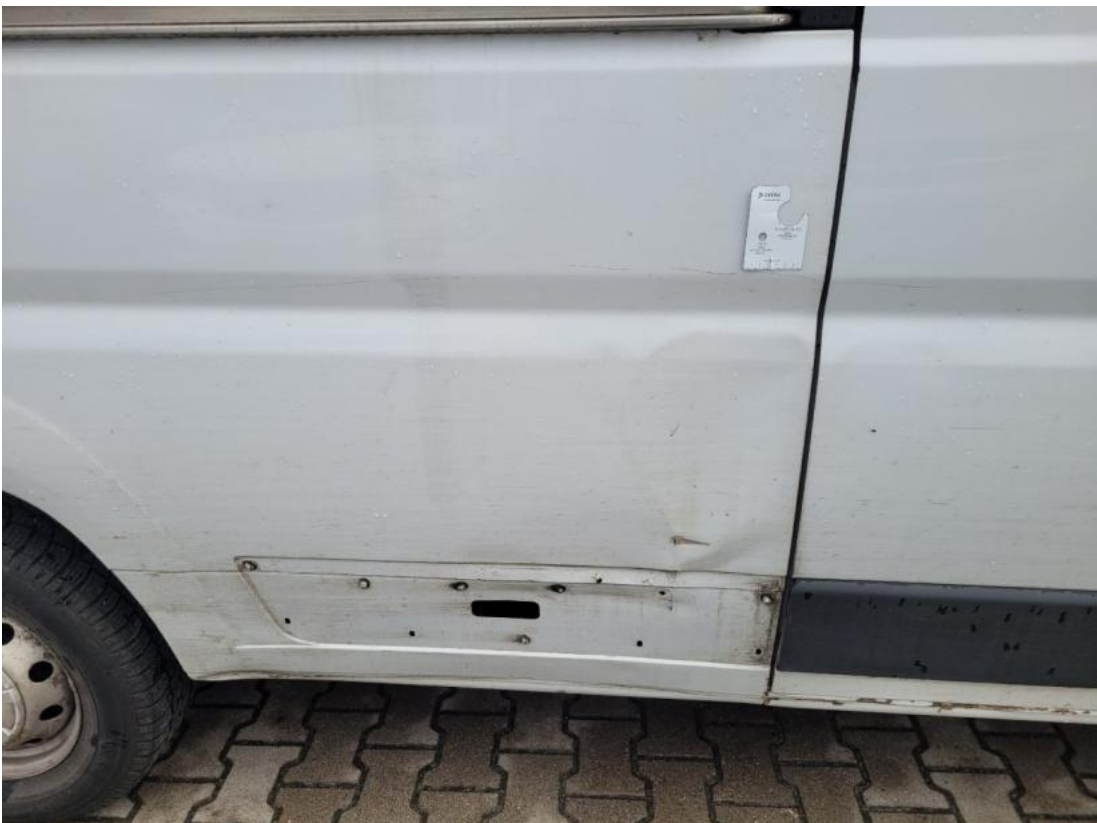
**Fot. 46**

Błotnik tylny P / Ściana boczna P - zdjęcie pogładowe 2

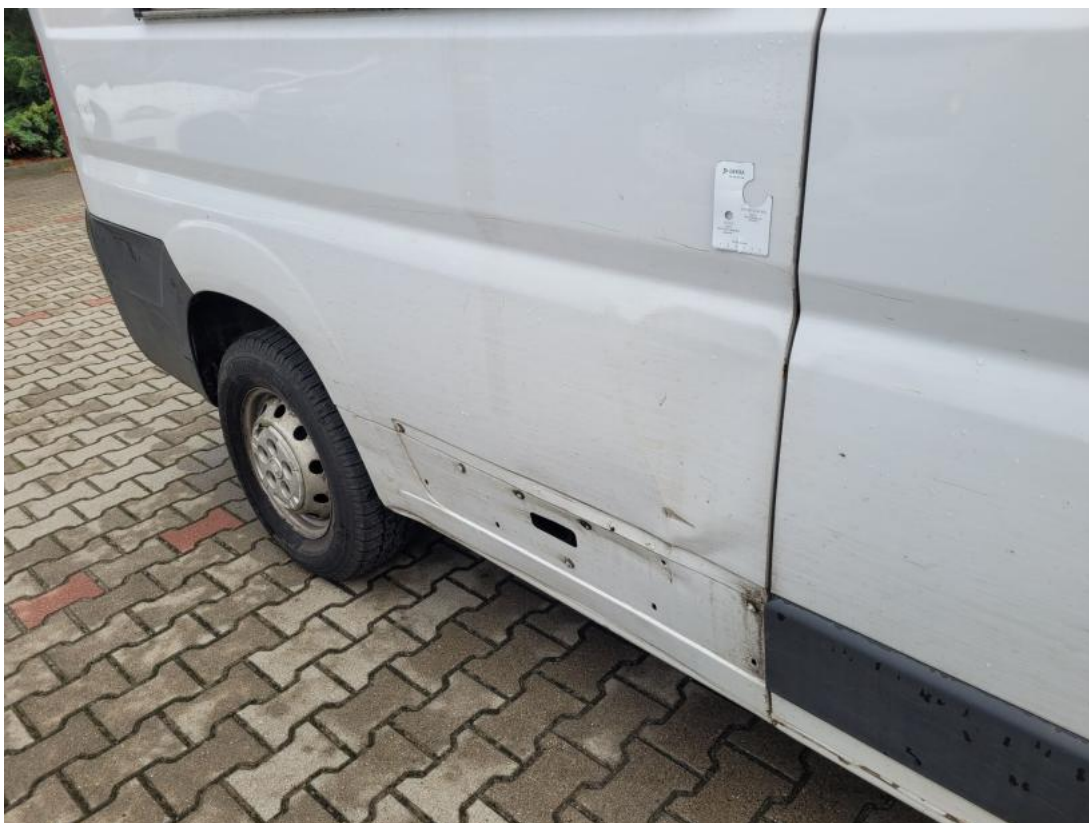
**Fot. 47**

Błotnik tylny P / Ściana boczna P - Wgniecenie/odkształcenie 1

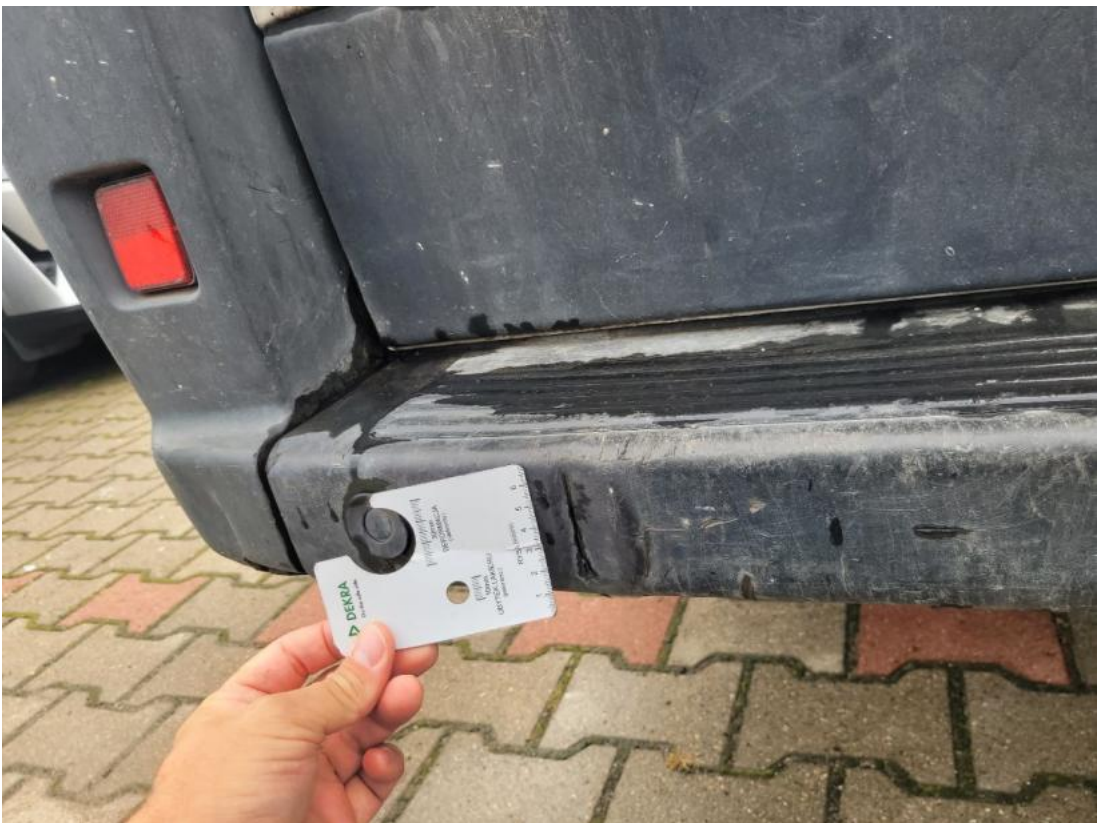
**Fot. 52**

Zderzak tylny - zdjęcie poglądowe 1

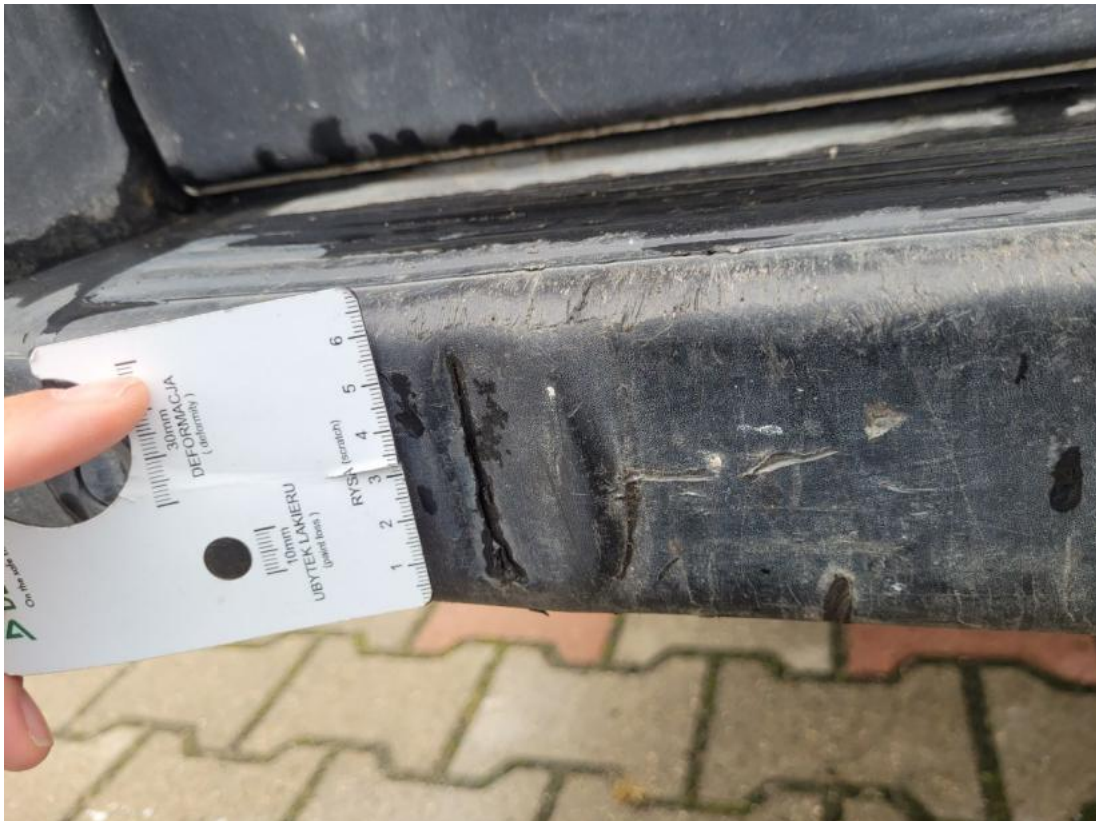
**Fot. 53**

Zderzak tylny - zdjęcie poglądowe 2

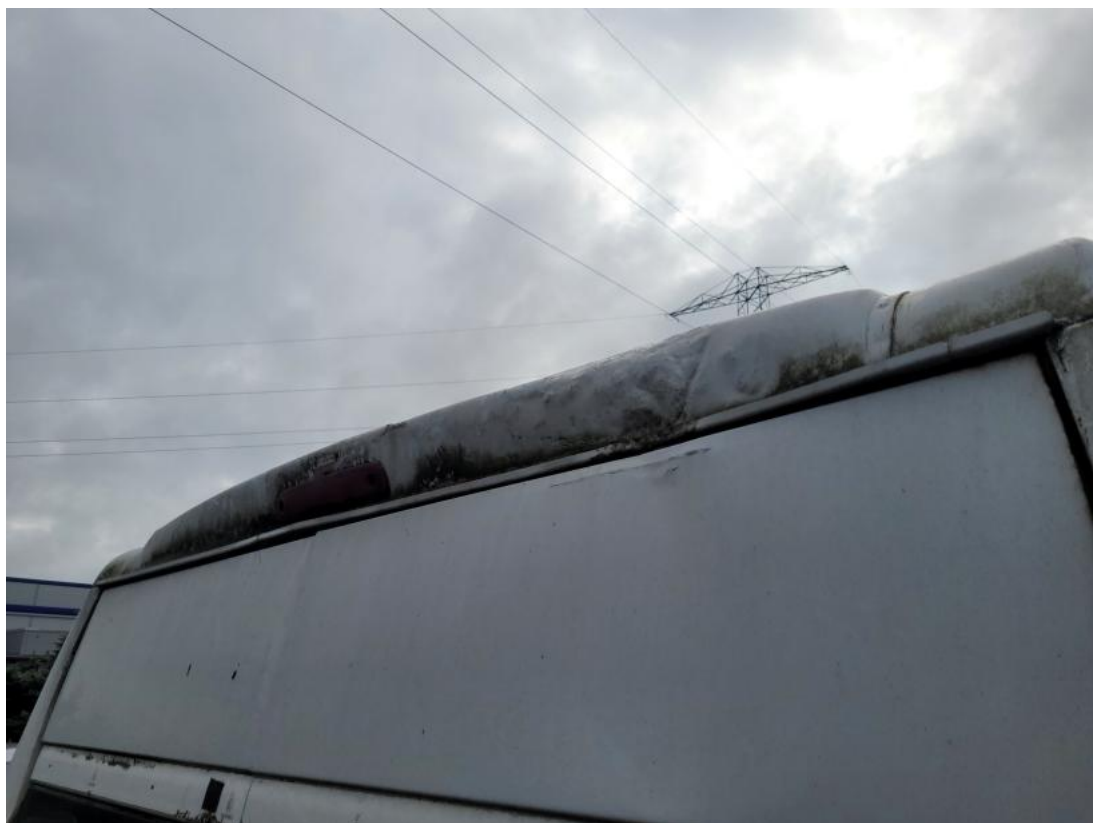
**Fot. 57**

Dach - zdjęcie poglądowe 1

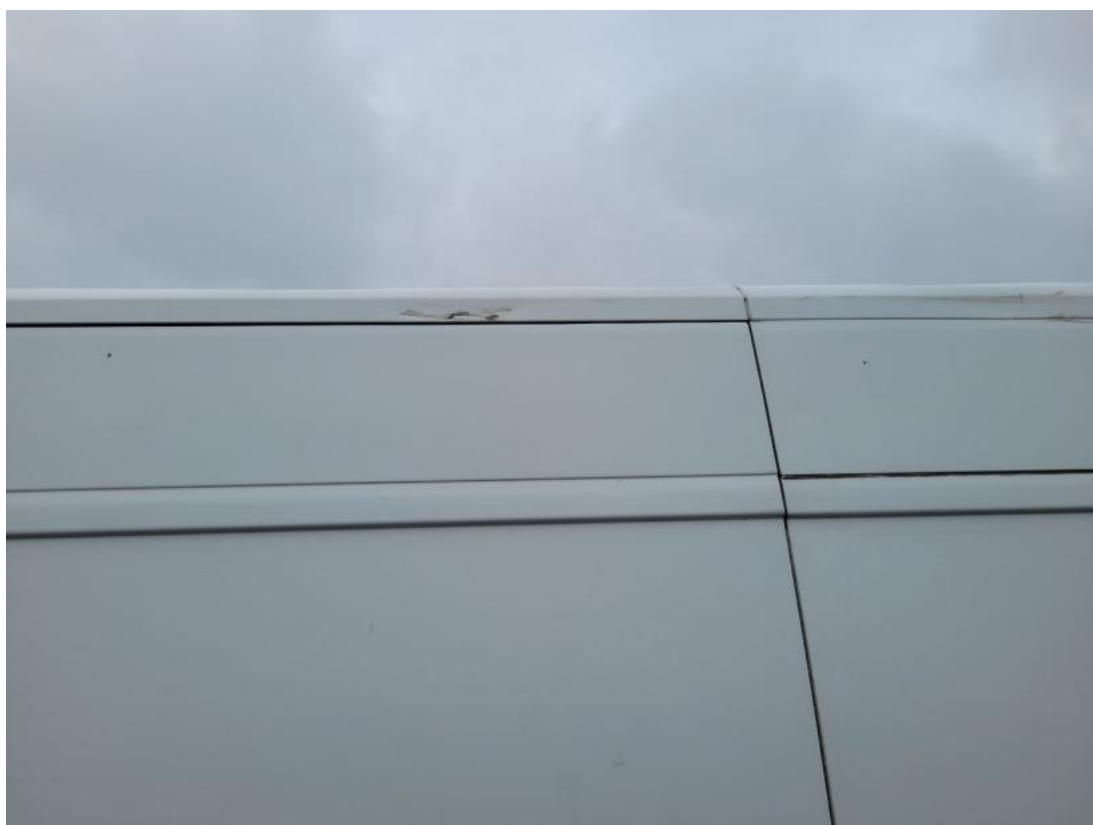
**Fot. 58**

Dach - zdjęcie poglądowe 2

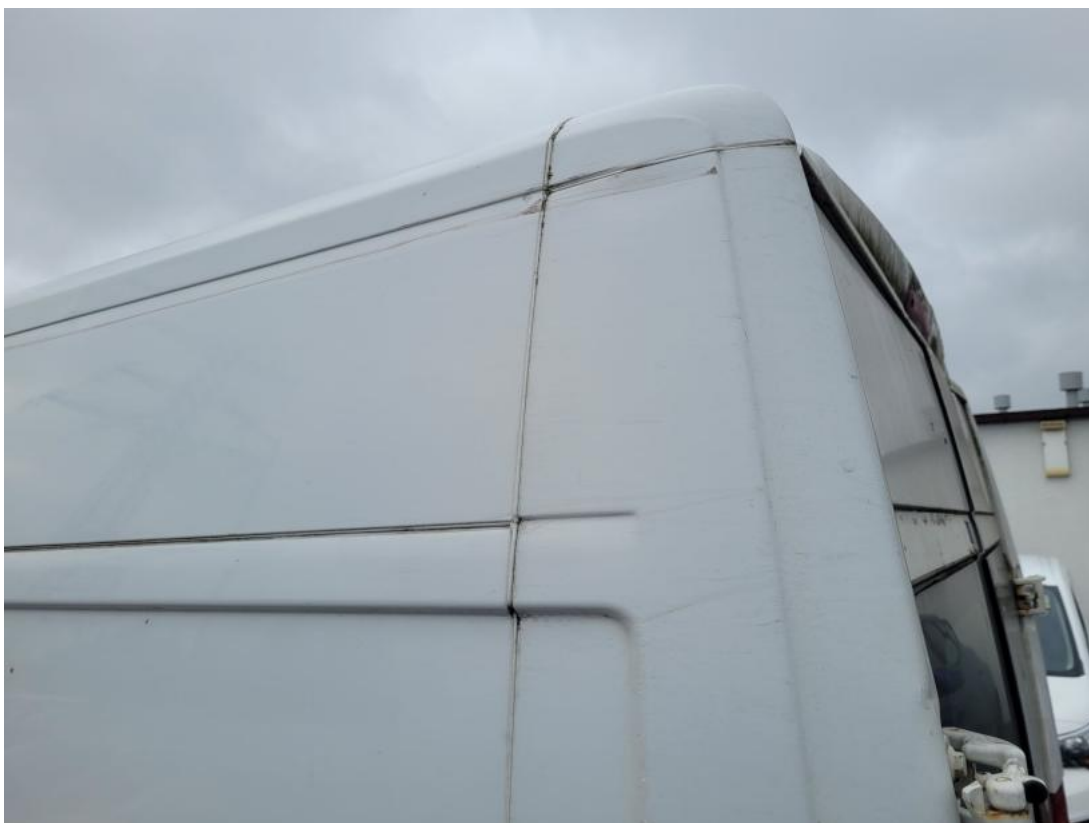
**Fot. 61**

Błotnik tylny L / Ściana boczna L - zdjęcie poglądowe 2

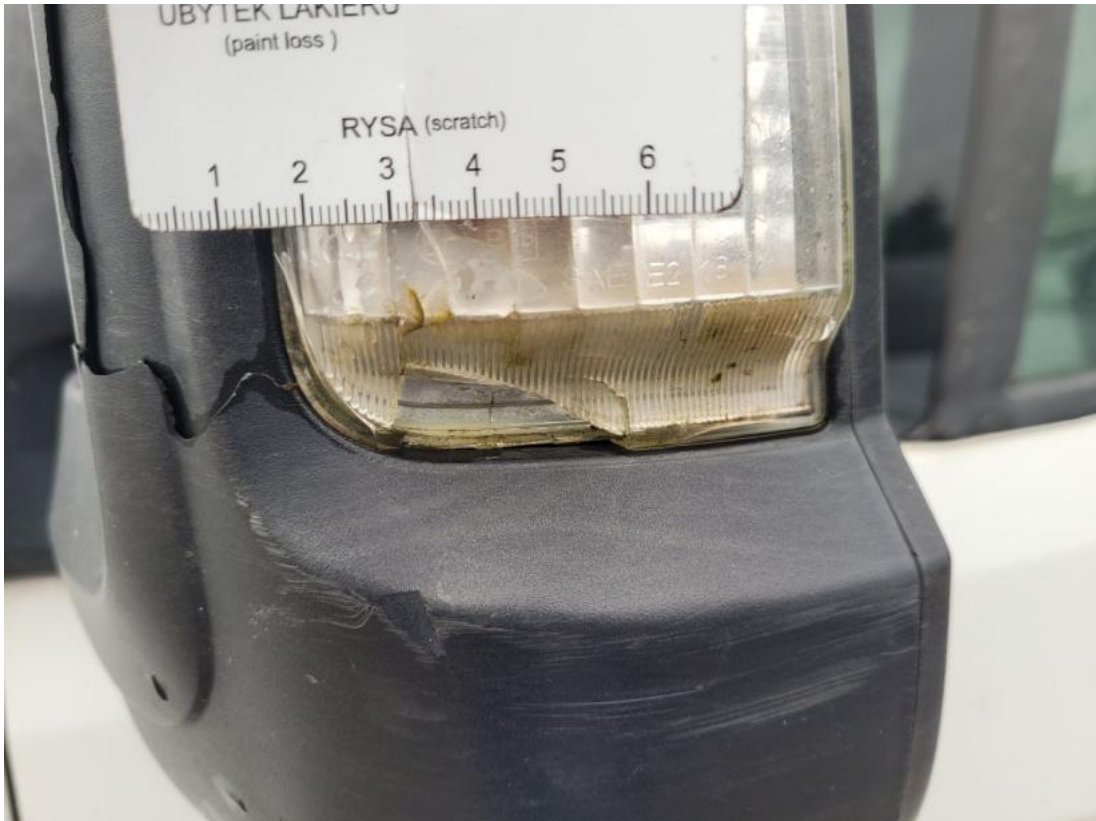
**Fot. 69**

| Poz. | Nazwa pozycji | Opis uszkodzeń | Kwalifik. | Naprawa [rbg] |
|---|---|---|---|---|
| 3 | Lusterko zewn.ustaw.elektr./ogrzew. L | pęknięcie | WY | 0.1 |

Obudowa lusterka zew L - zdjęcie poglądowe 2

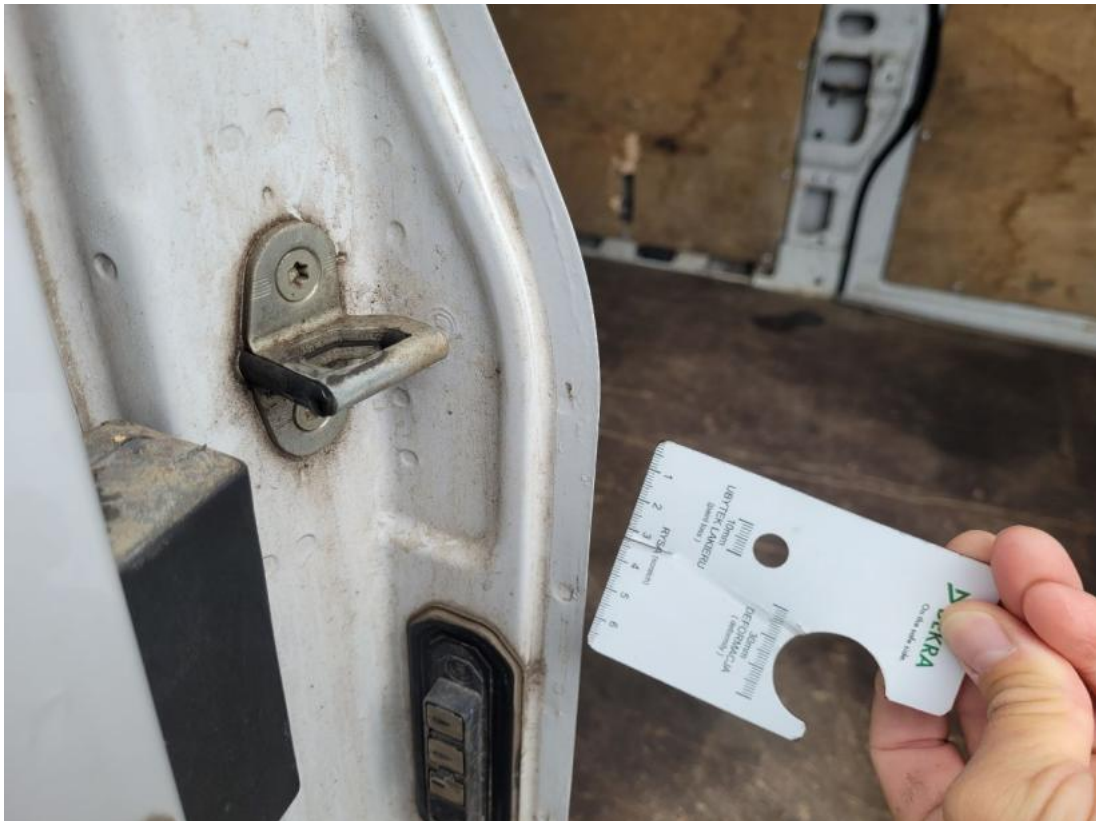
**Fot. 79**

Uchwyt drzwi tyl P - zdjęcie poglądowe 2

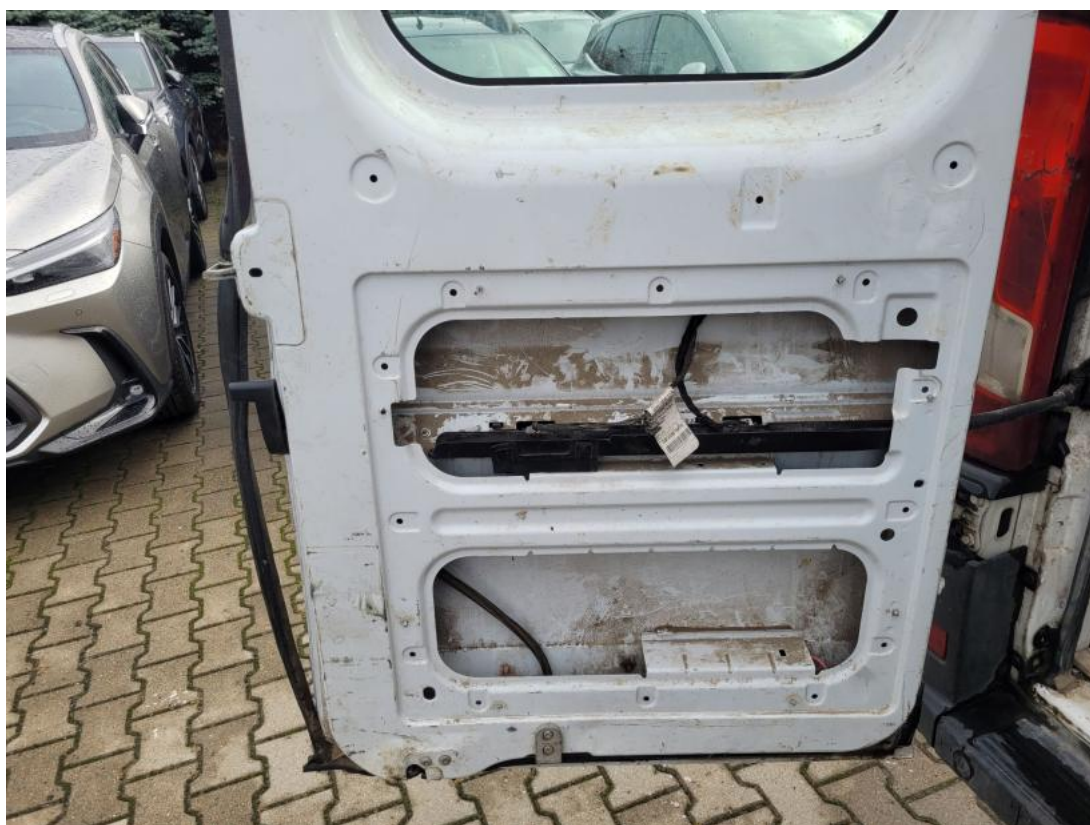
**Fot. 82**

Drzwi tyłu lewe - zdjęcie poglądowe 2

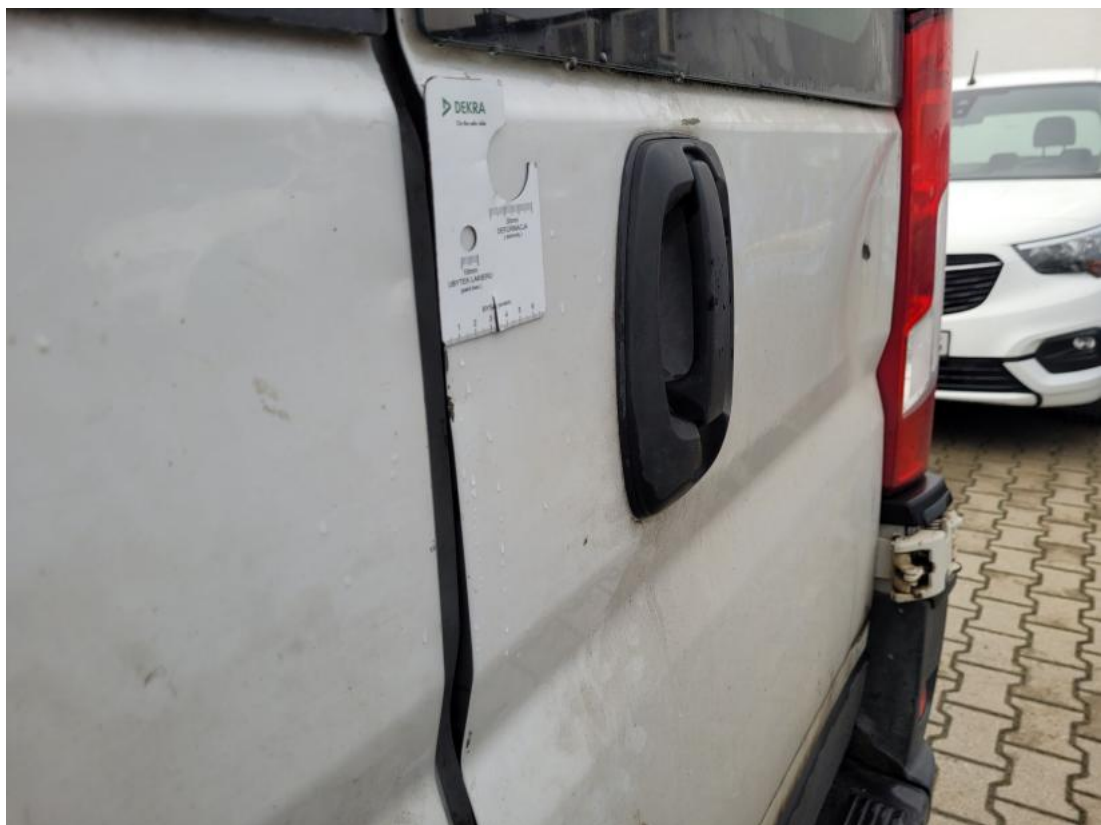
Drzwi tyłu prawe - zdjęcie poglądowe 1

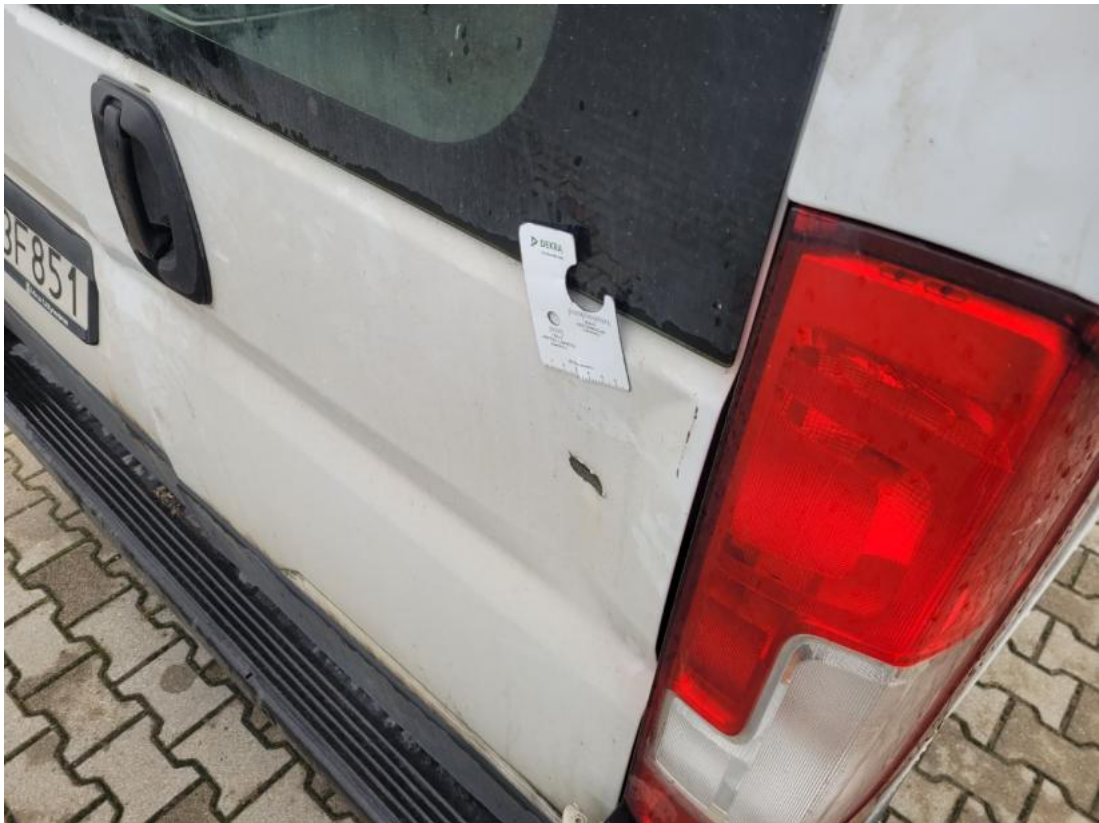
**Fot. 85**

| 38 | Drzwi tylne, skrzydło prawe R | rysa/odprysk, wgniecenie/odkształcenie, ślady korozji | NA | 1.8 |

Drzwi tyłu prawe - zdjęcie pogładowe 2
