886443

TÜVNORD**Zustandsbericht****TÜV NORD Autoservice GmbH - Wurster Straße 92 - 27580 Bremerhaven**

Datenquelle: **Zulassungsbescheinigung**
 Hersteller: **Renault**
 Typ: **Clio**
 Fahrgestellnummer: **VF1CRCP0H41886443**
 Erstzulassung: **22.09.2009**
 Getriebe / Gänge: **Schaltgetriebe 5-Gang**
 Schadstoffklasse: **Euro4**
 Vorverwendung: **Privat**

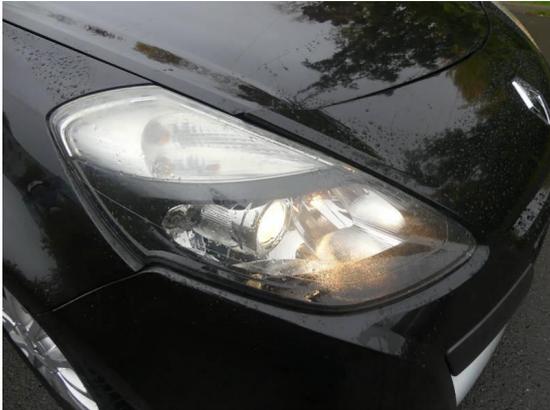
Nr.	Teil	Bild Nr.	Schaden	Kommentar
1	Motor	1	unrunder Lauf im Kaltstart	
2	Schweller links	2, 3	Korrosion	
3	Stoßfänger vorne	4, 5, 6	gebrochen	
4	Scheinwerfer	7, 8, 9, 10, 11, 12	Kratzer/matt	
5	Tür vorne rechts	13, 14, 15	Kratzer	
6	Schweller vorne rechts	16, 17, 18	Kratzer	
7	Fondseite rechts	19, 20, 21	Kratzer	
8	Heckklappe	22, 23, 24	Kratzer

Bild 7: Technik / Scheinwerfer Kratzer/matt

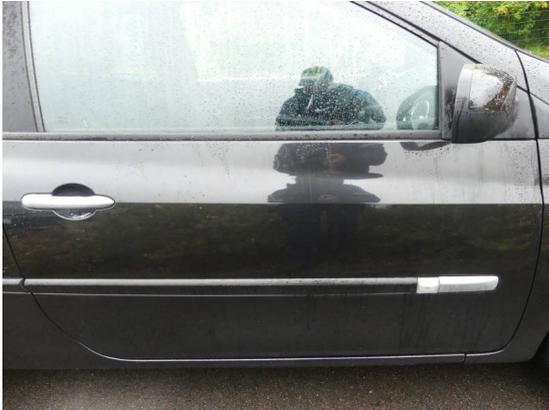
Bild 13: Karosserie / Tür vorne rechts Kratzer

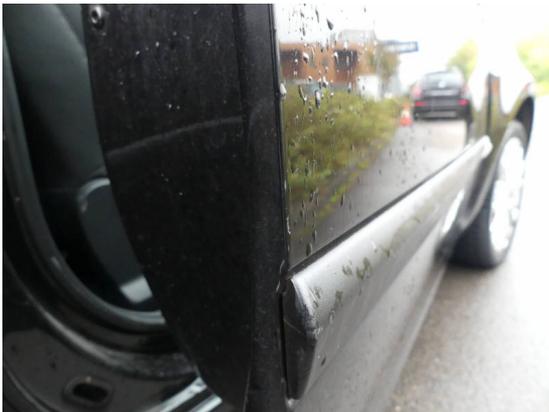
Bild 15: Karosserie / Tür vorne rechts Kratzer

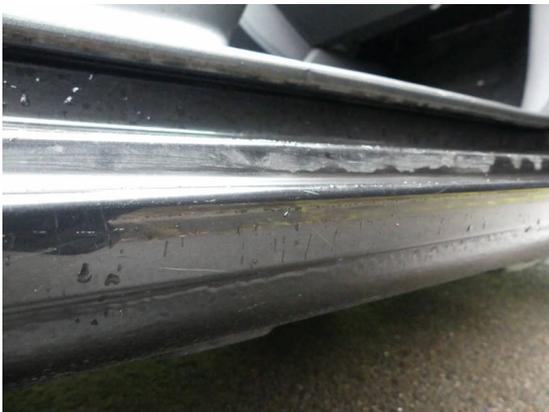
Bild 17: Karosserie / Schweller vorne rechts Kratzer

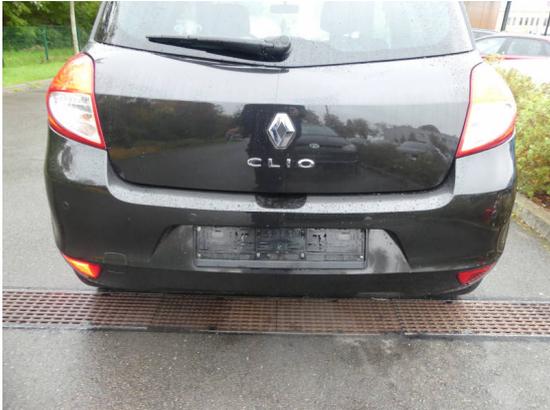
Nr.	Teil	Bild Nr.	Schaden	Kommentar
9	Stoßfänger hinten	25, 26, 27	Kratzer	
10	Sitze	28, 29, 30, 31, 32, 33	fleckig	
11	Kupplung	34	später Schleifpunkt	
12	Lenkrad	35, 36, 37	abgenutzt	
13	Radio-Tasten	38	verschlissen	
14	Fondseite links	39, 40, 41, 42	Korrosion	
15	Tür vorne links	43, 44, 45, 46	Kratzer+leicht deformiert	
16	Türdichtung	47, 48, 49, 50	fehlt/gerissen	
17	Aussenspiegelkappe links	51, 52	Kratzer	
18	Schlüssel	53	fehlt	
19	Felgen	54, 55, 56, 57	Kratzer

Bild 25: Karosserie / Stoßfänger hinten Kratzer

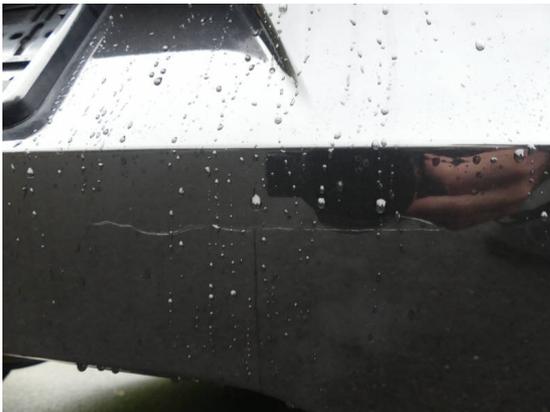
Bild 27: Karosserie / Stoßfänger hinten Kratzer

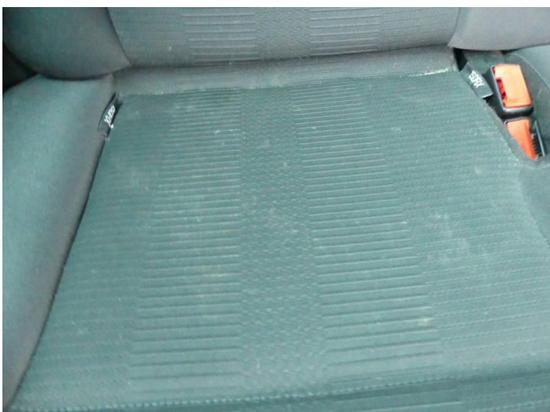
Bild 29: Innenraum / Sitze fleckig

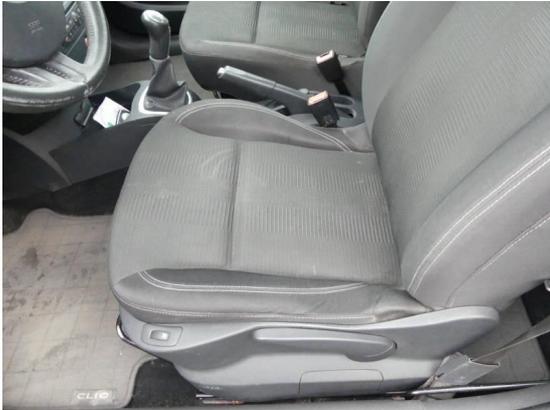
Bild 31: Innenraum / Sitze fleckig

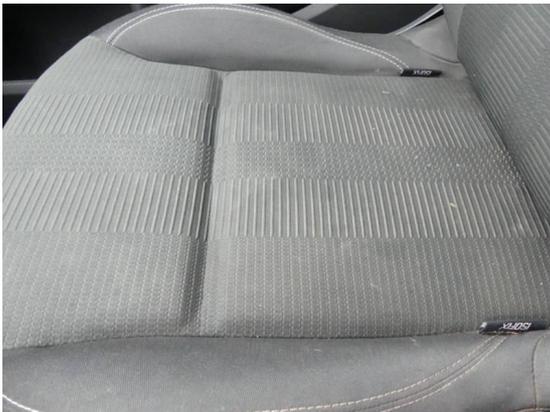
Bild 33: Innenraum / Sitze fleckig

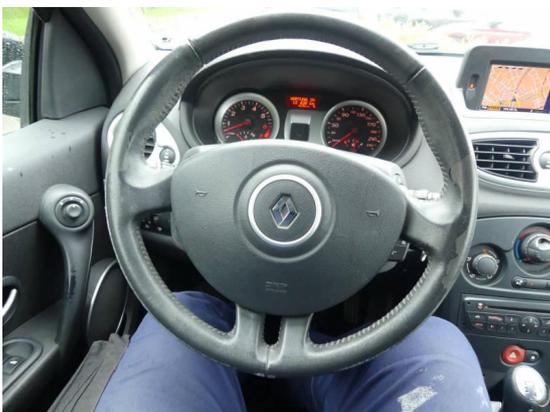
Bild 35: Innenraum / Lenkrad abgenutzt

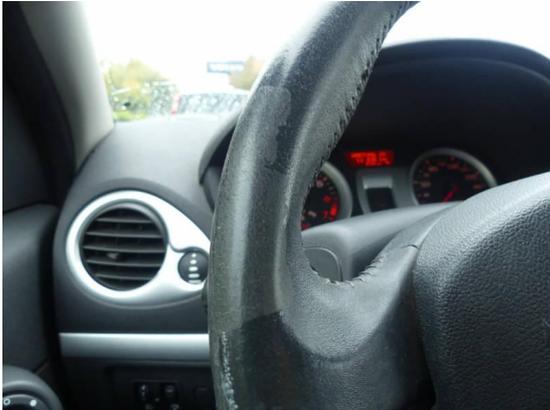
Bild 37: Innenraum / Lenkrad abgenutzt

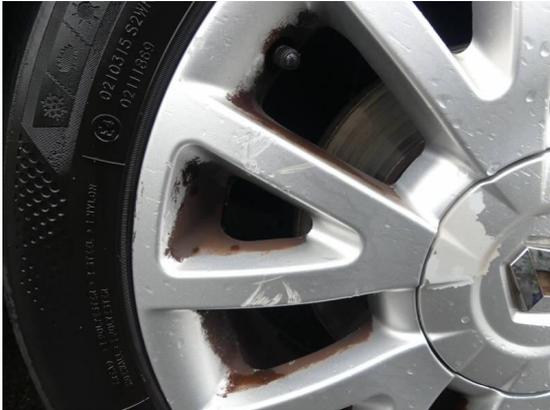
Bild 55: Reifen - Felge / Felgen Kratzer

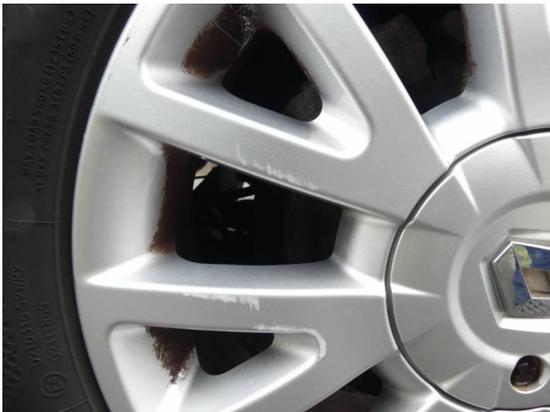
Bild 57: Reifen - Felge / Felgen Kratzer
