**Betreff** Minderwertgutachten

**Amtliches Kennzeichen** GZ-TR730

**Fahrzeug-Identnummer** WV1ZZZSYZK9076228

| <b>Modell / Verkaufsbezeichnung</b> | CRAFTER |

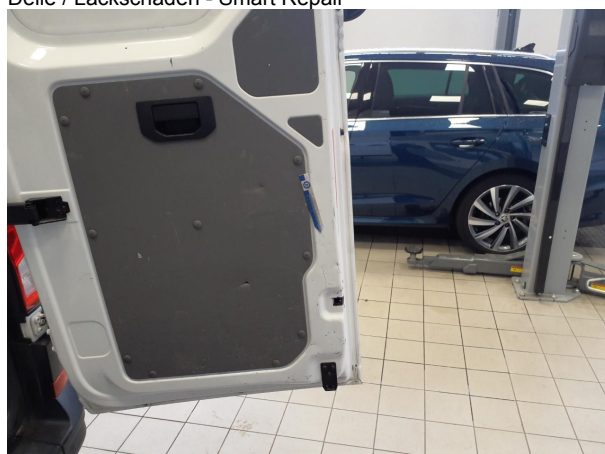
**Beschädigung 6:** Heckklappe/-tür: Hecktür rechts (Innen) - Delle / Lackschaden - Smart Repair

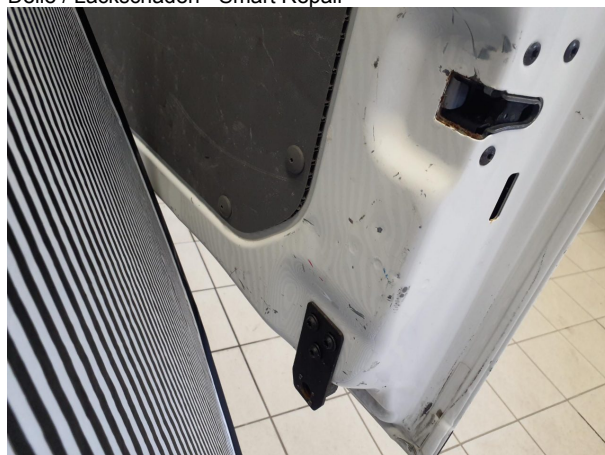
**Beschädigung 6:** Heckklappe/-tür: Hecktür rechts (Innen) - Delle / Lackschaden - Smart Repair

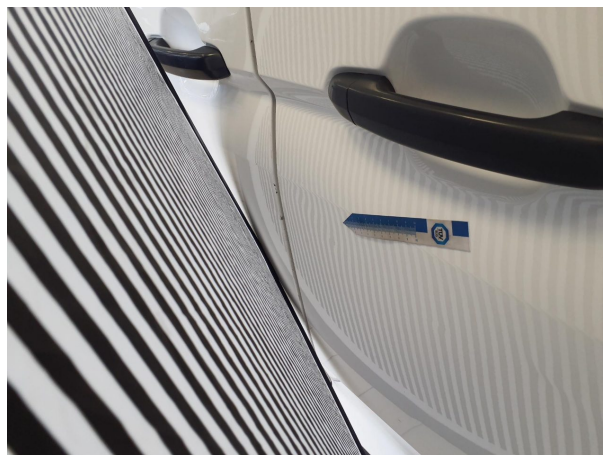
**Beschädigung 10:** Tür vorn rechts: Tür - Delle(n) - Smart Repair

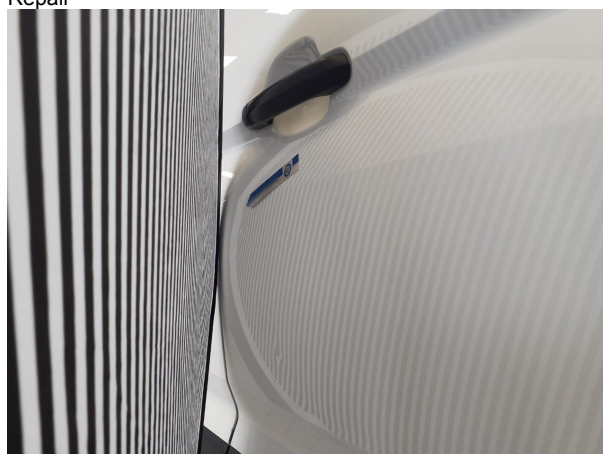
**Beschädigung 10:** Tür vorn rechts: Tür - Delle(n) - Smart Repair

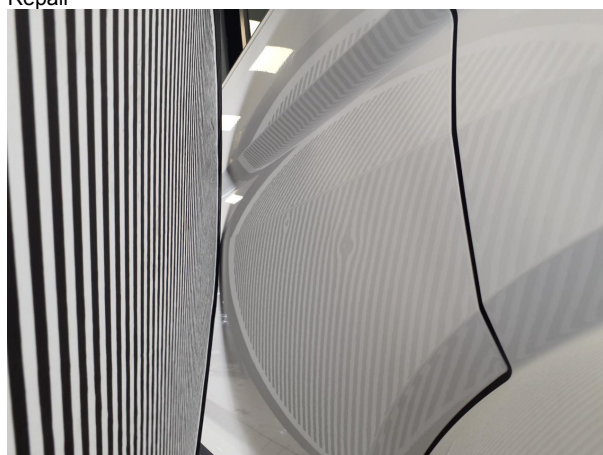
**Beschädigung 10:** Tür vorn rechts: Tür - Delle(n) - Smart Repair

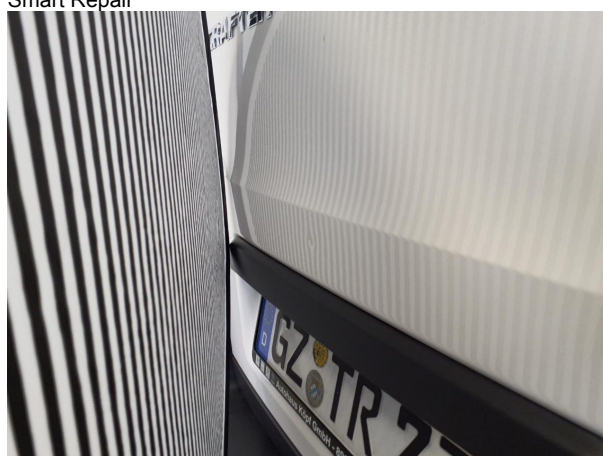
**Beschädigung 12:** Heckklappe/-tür: Hecktür links - Delle(n) - Smart Repair

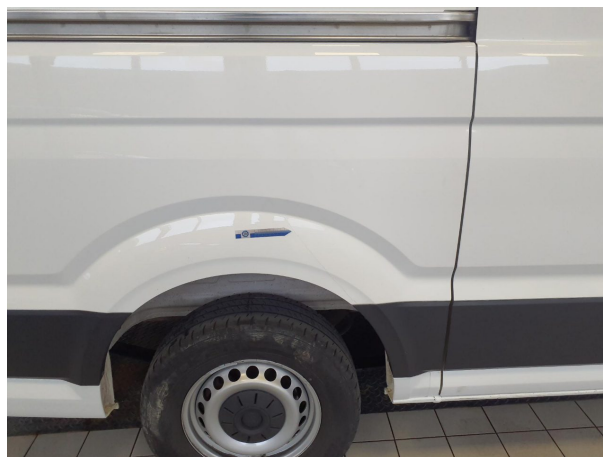
**Beschädigung 14:** Schiebetür rechts: Schiebetür - Delle(n) - Smart Repair

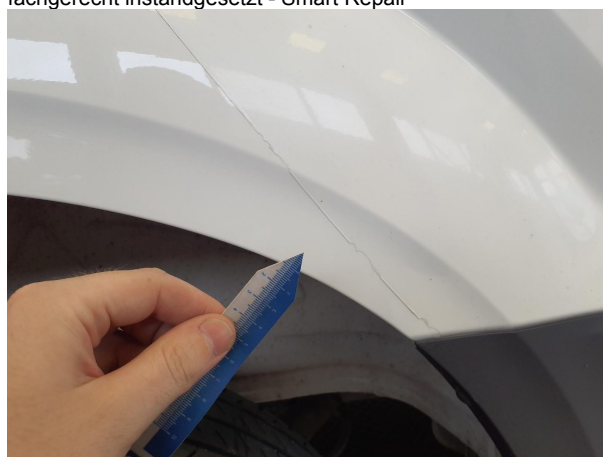
**Beschädigung 15:** Seitenwand rechts: Seitenwand - nicht fachgerecht instandgesetzt - Smart Repair

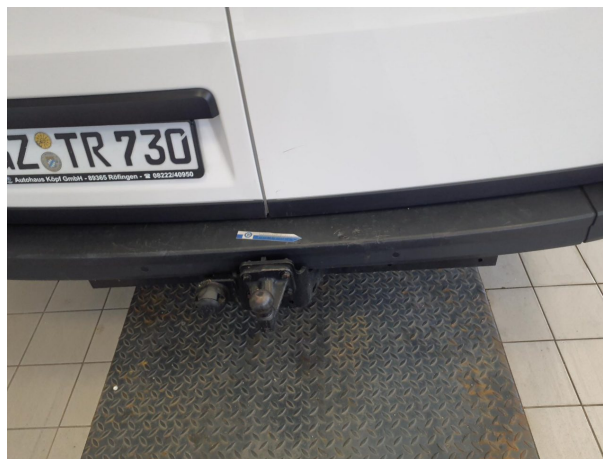
**Gebrauchsspur 1:** Stossfänger hinten: Stossfänger hinten (unlackiert) - verkratzt / verschürft - kein Abzug

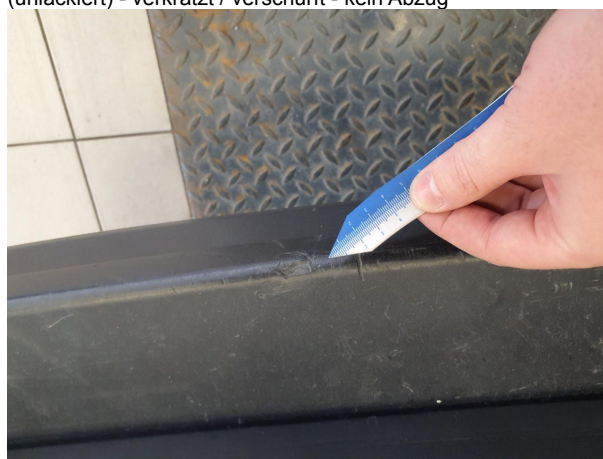
**Gebrauchsspur 1:** Stossfänger hinten: Stossfänger hinten (unlackiert) - verkratzt / verschürft - kein Abzug
