## Raport z oględzin pojazdu

| Numer raportu | 216887/10/25-11401 | Data raportu | 23-10-2025 |

| Marka, model | OPEL Insignia A Hatchback 13... |

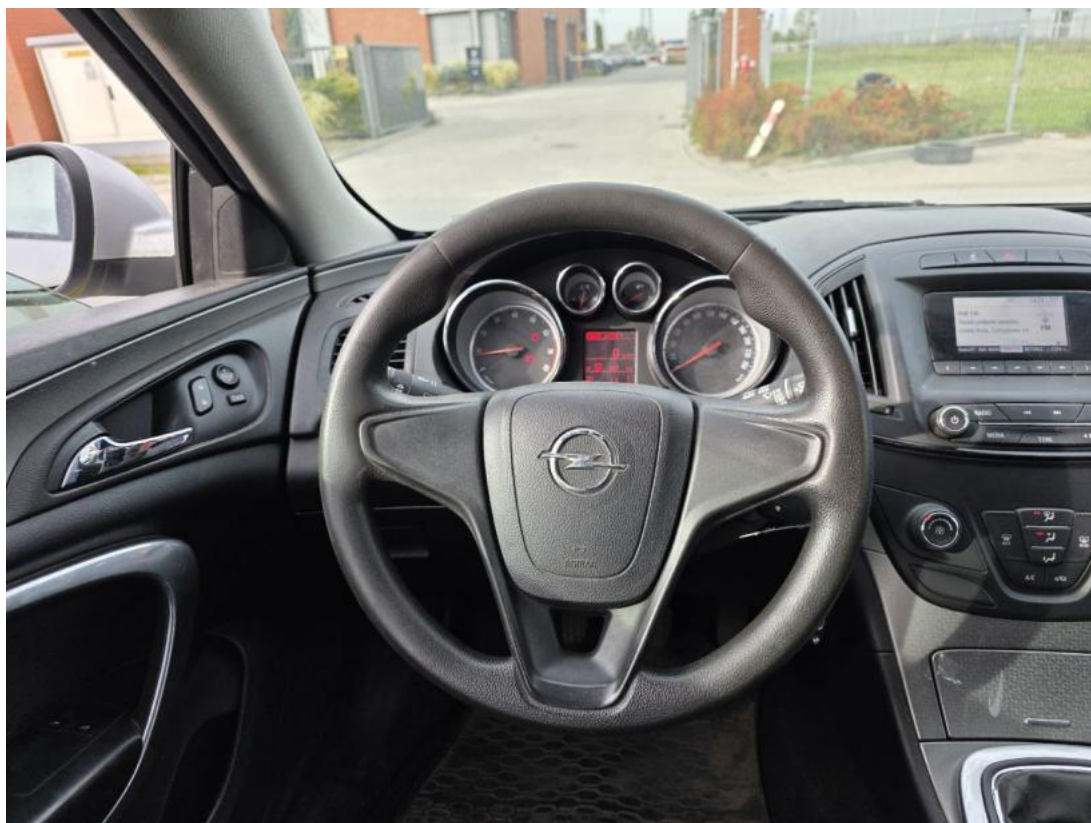
**Fot. 21**

| 17 | Kierownica przystosowana do Airbag | zarysowanie | | |

Kierownica (na wprost)

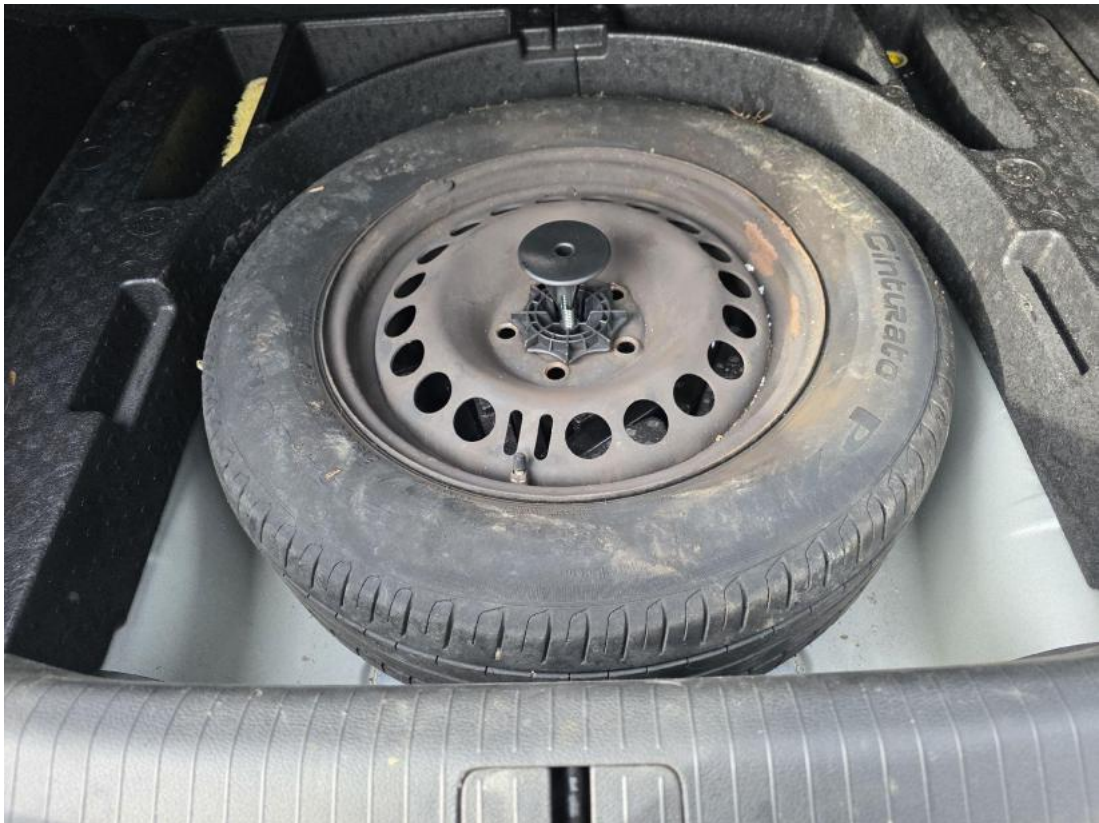
**Fot. 25**

| 8 | Felga koła zapasowego | wgniecenie/odkształcenie | NA | 0.5 |

Koło zapasowe

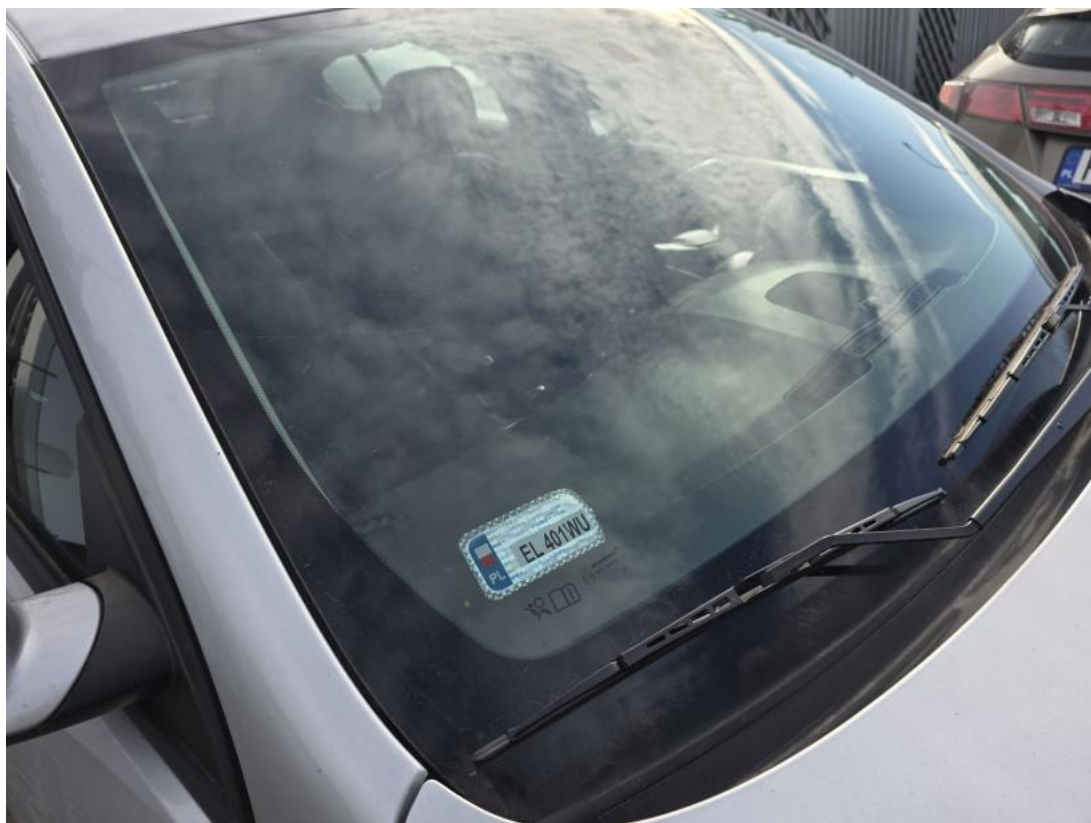
**Fot. 33**

| 13 | Szyba przednia barwiona | rysa/odprysk | | |

Szyba czołowa - zdjęcie pogładowe 1

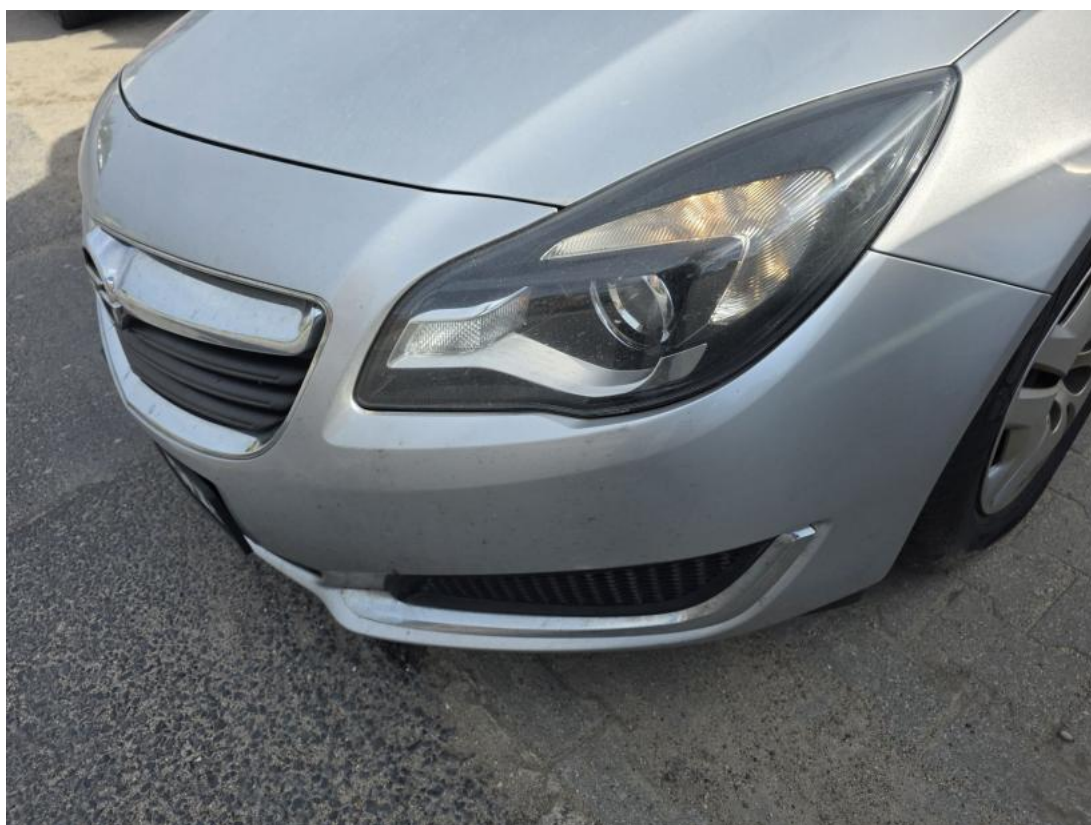
**Fot. 36**

| 3 | Okładzina zderzaka przedniego | rysa/odprysk | NA | 1 |

Zderzak - zdjęcie poglądowe 1

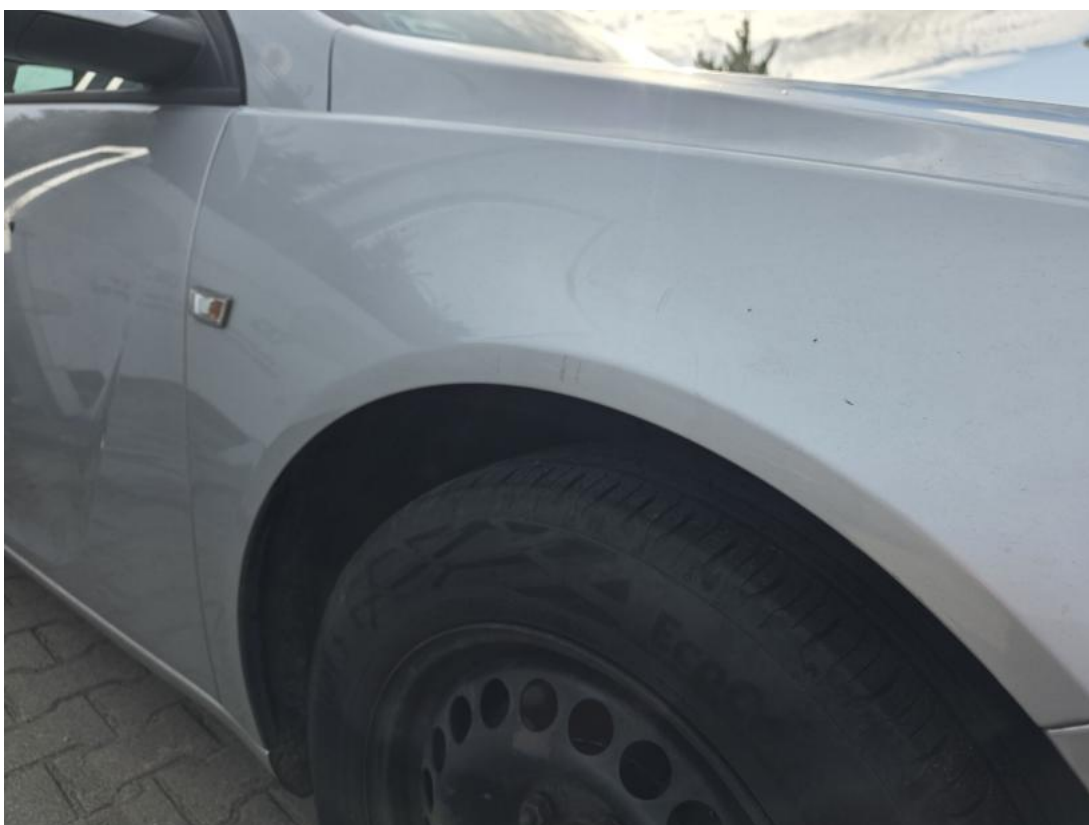
**Fot. 38**

| 12 | Łotnik przedni R | rysa/odprysk | | |

Łotnik przedni P - zdjęcie pogładowe 1

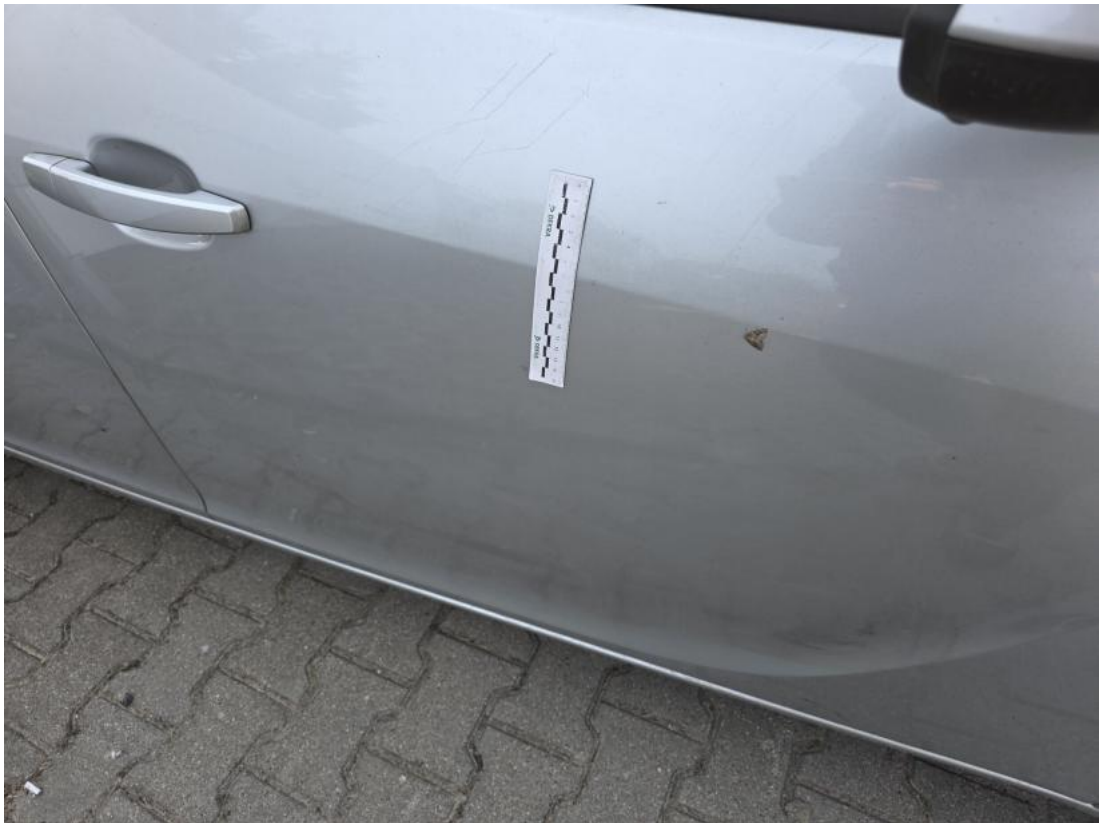
**Fot. 41**

| 5 | Drzwi przednie (nieuzbrojone) R | rysa/odprysk | NA | 0.5 |

Drzwi przednie P - zdjęcie pogładowe 1

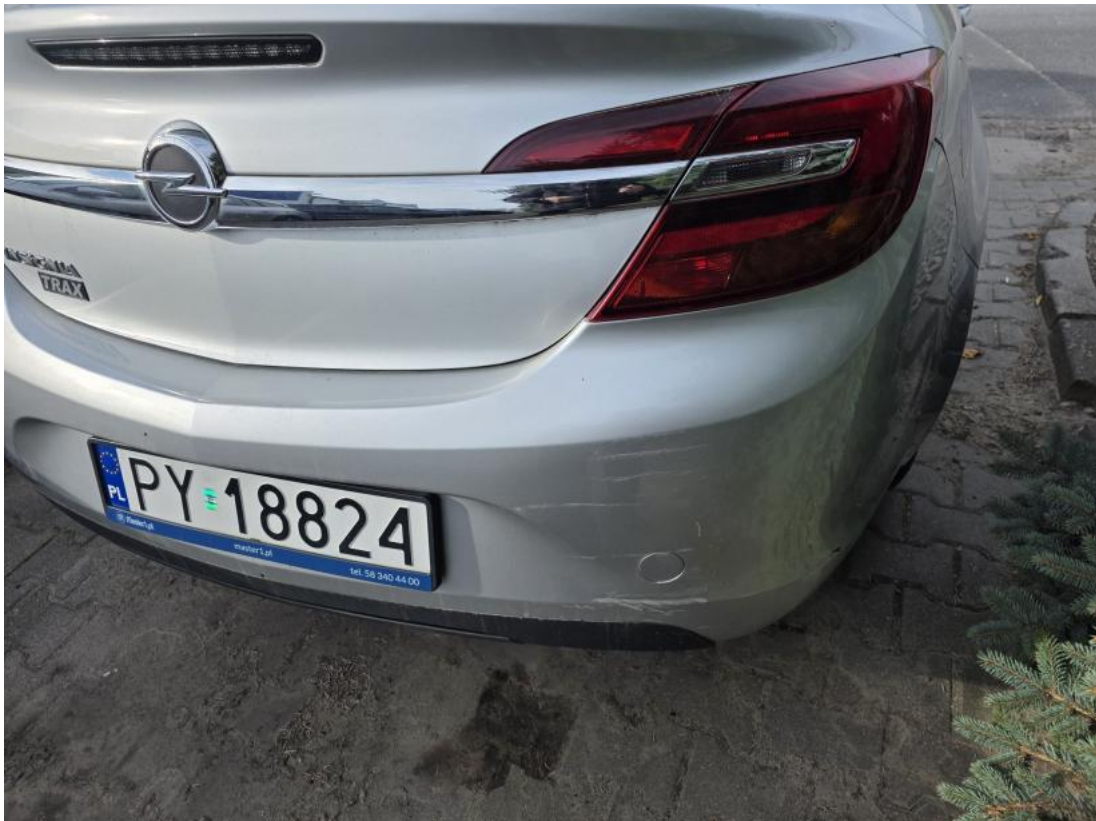
**Fot. 49**

| 6 | Okładzina zderzaka tylnego | rysa/odprysk | NA | 0.8 |

Zderzak tylny - zdjęcie poglądowe 1

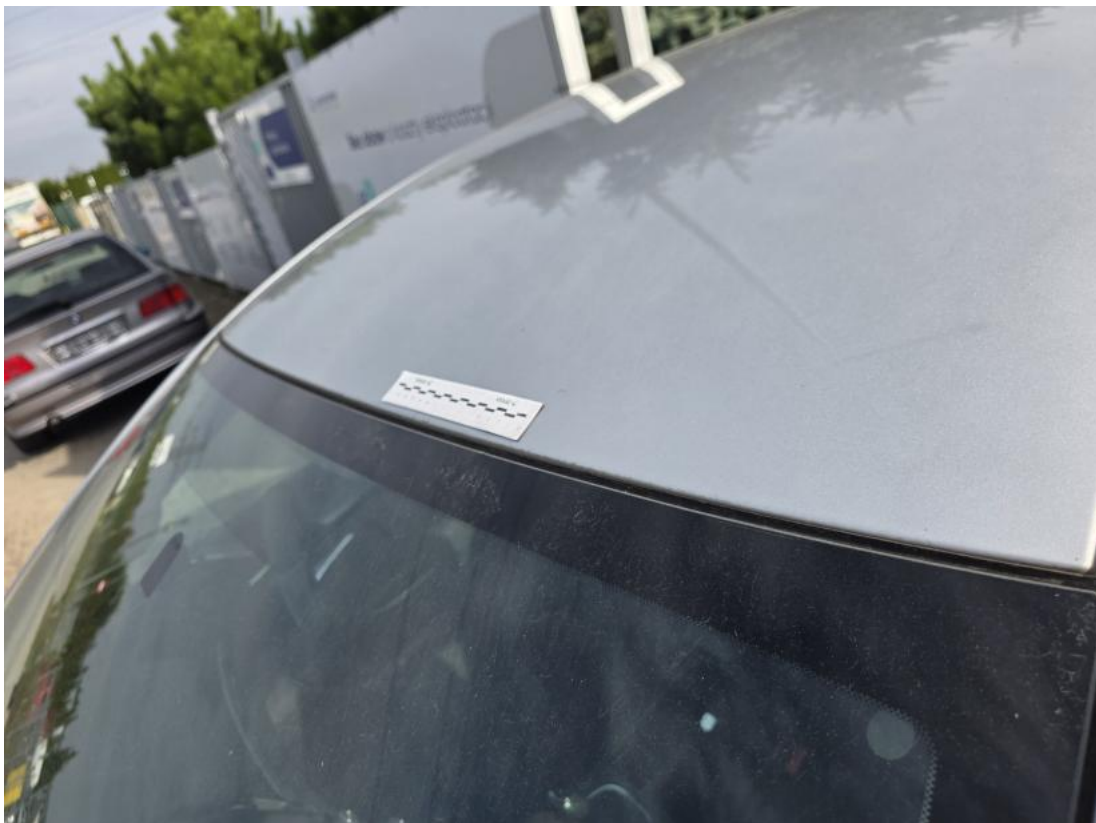
**Fot. 52**

| 4 | Dach | rysa/odprysk, ślady korozji | NA | 0.3 |

Dach - zdjęcie pogładowe 1

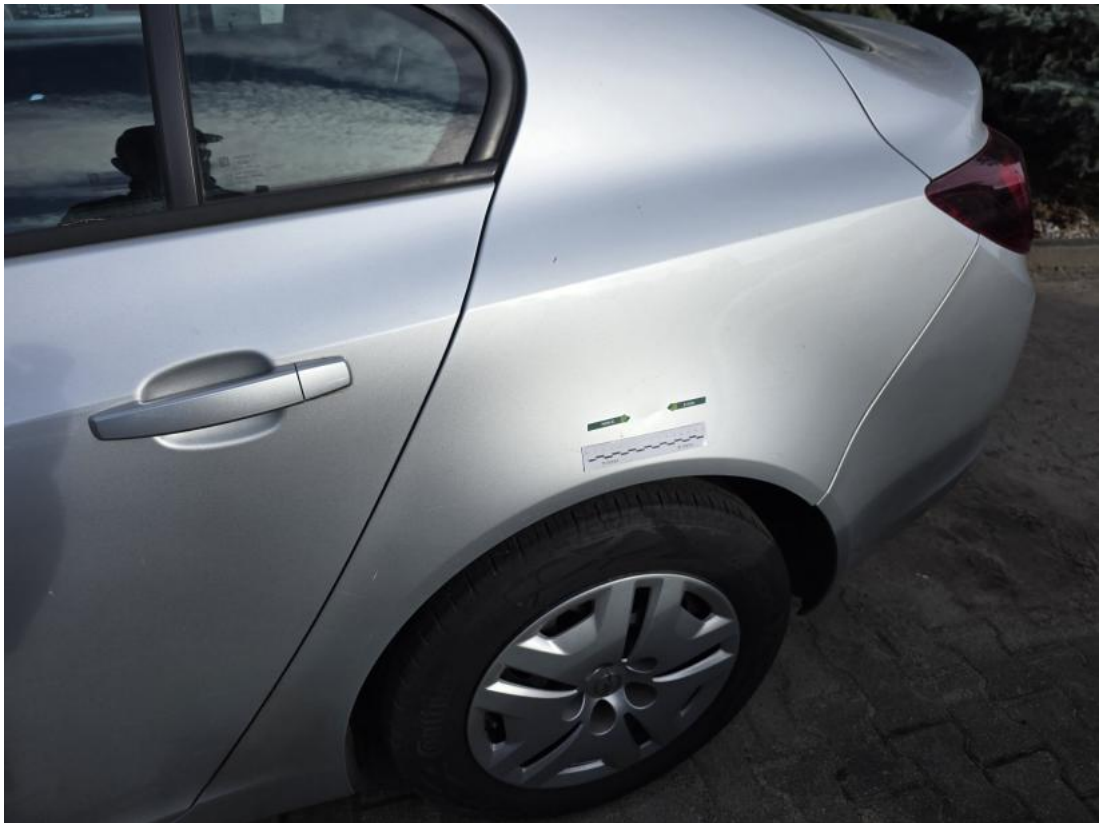
**Fot. 55**

| 7 | Łotnik tylny L | rysa/odprysk, wgniecenie/odkształcenie, ślady korozji | NA | 0.7 |

Błotnik tylny L / Ściana boczna L - zdjęcie poglądowe 1

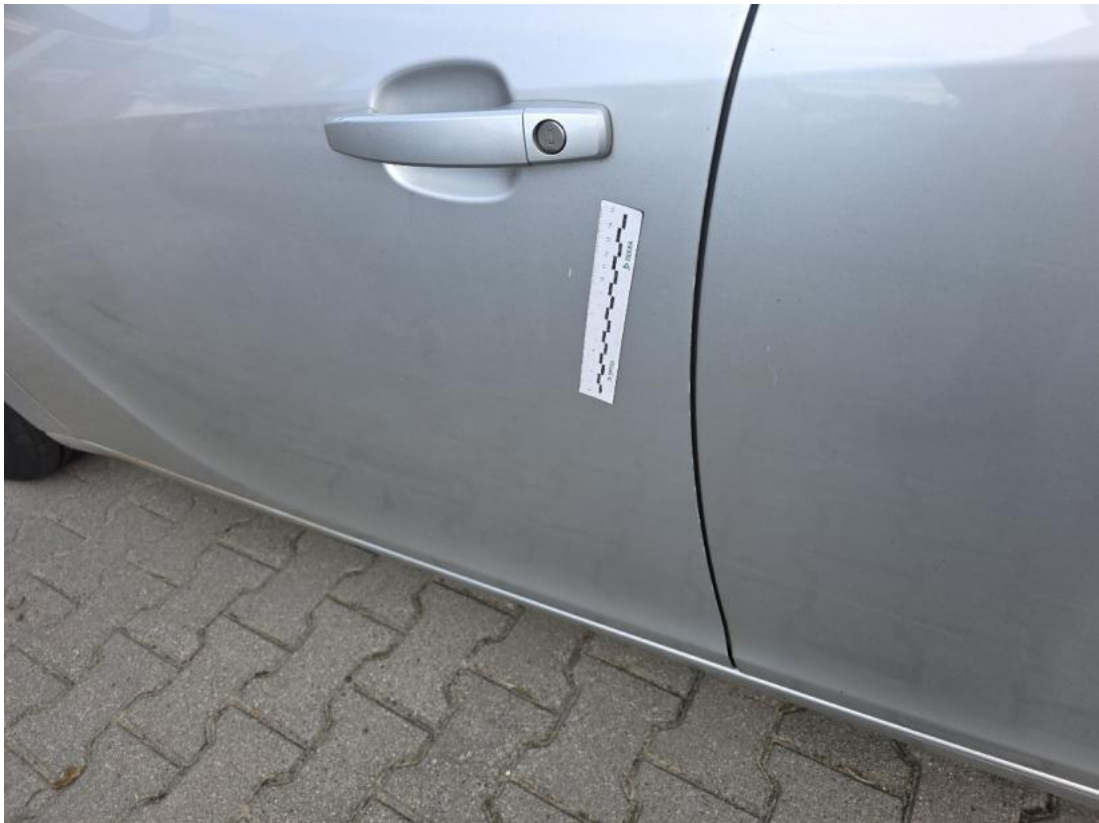
**Fot. 59**

Drzwi przed L - zdjęcie poglądowe 1

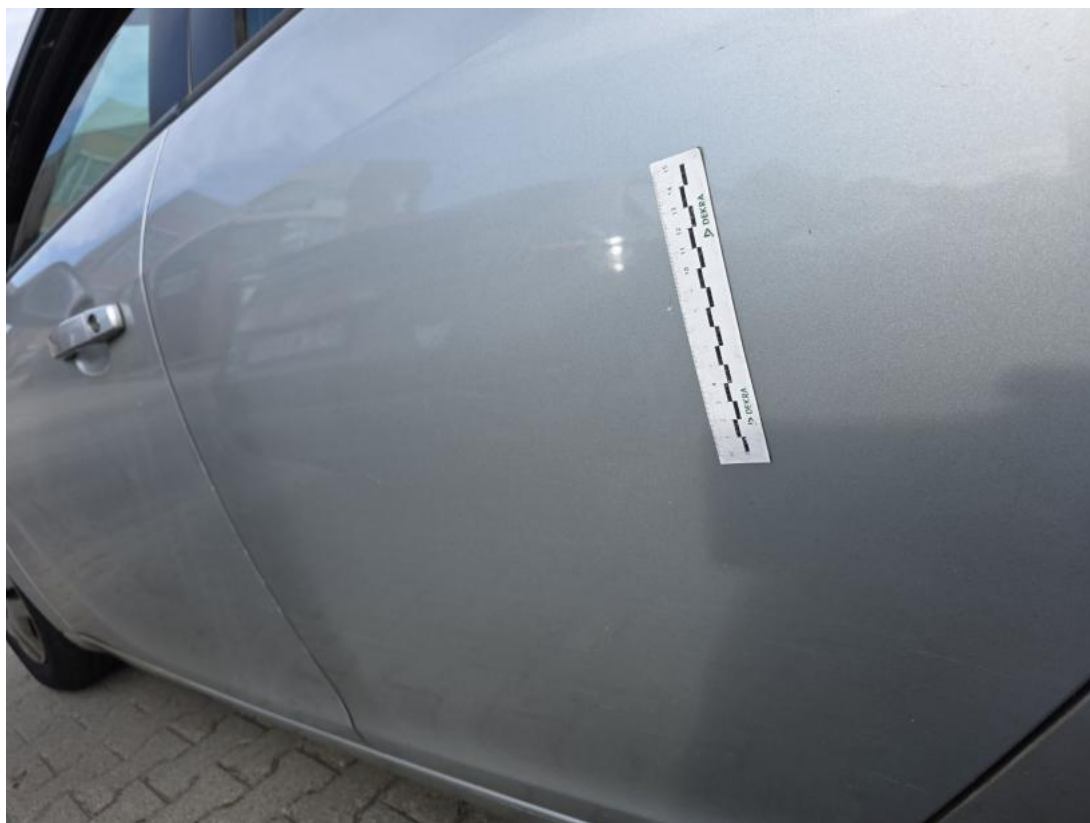
**Fot. 63**

Drzwi tylne L - zdjęcie poglądowe 1

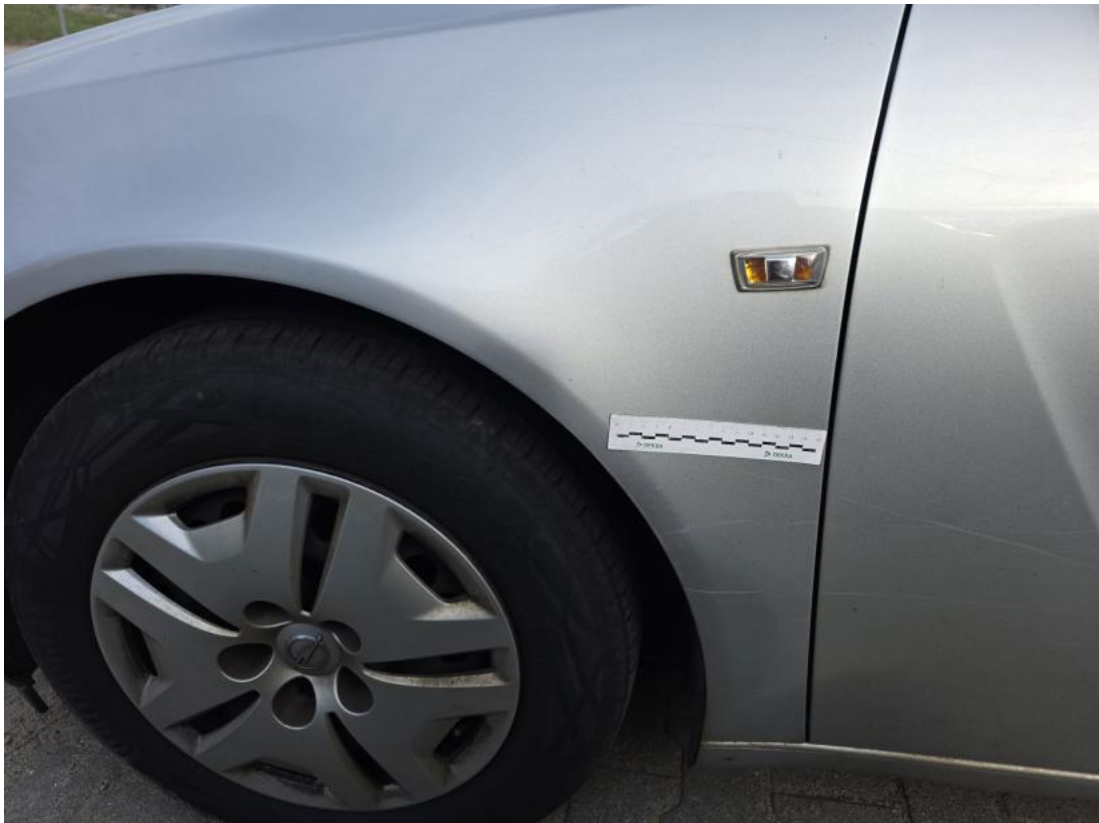
**Fot. 67**

Błotnik przedni L - zdjęcie pogładowe 1

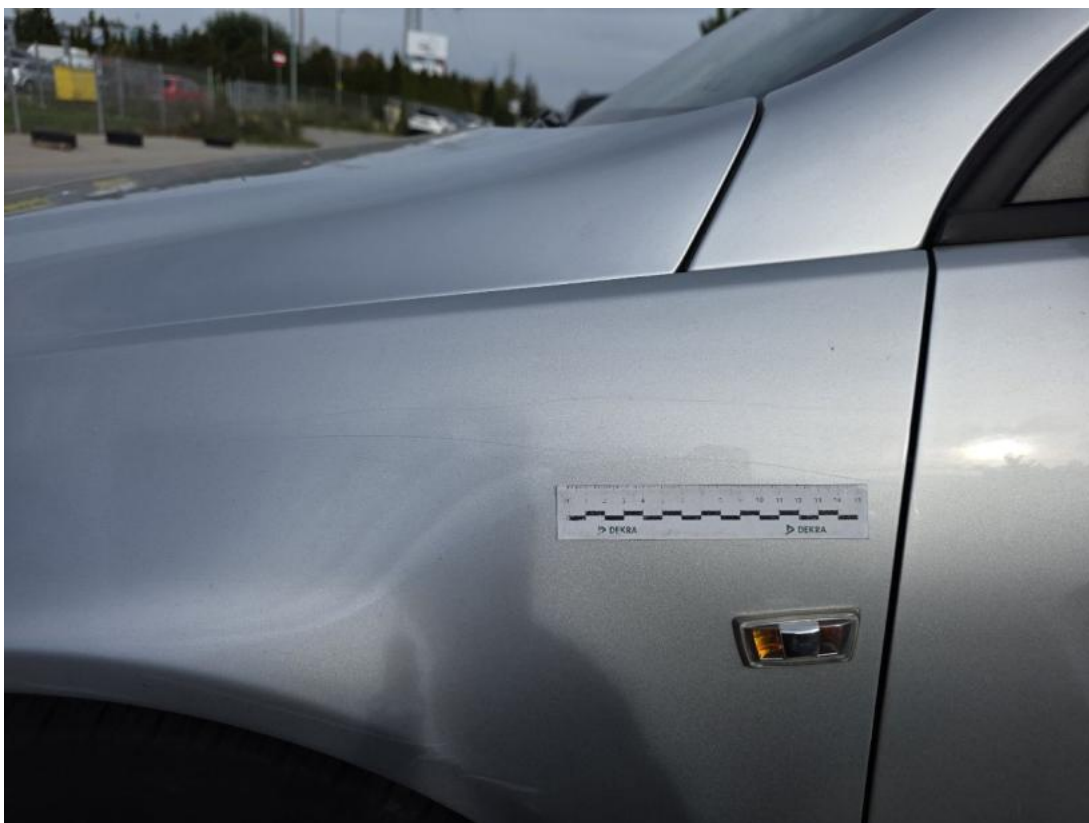
**Fot. 69**

Błotnik przedni L - Rysa/odprysk 2

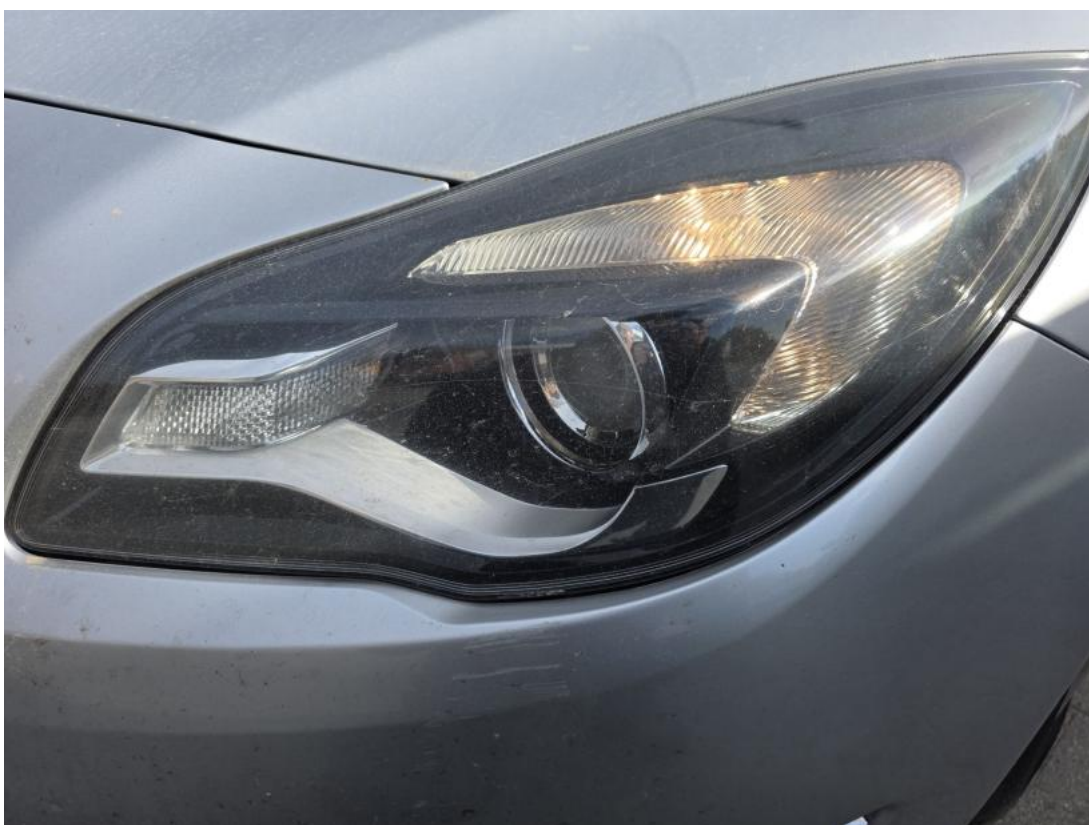
**Fot. 70**

Reflektor L - zdjęcie poglądowe 1

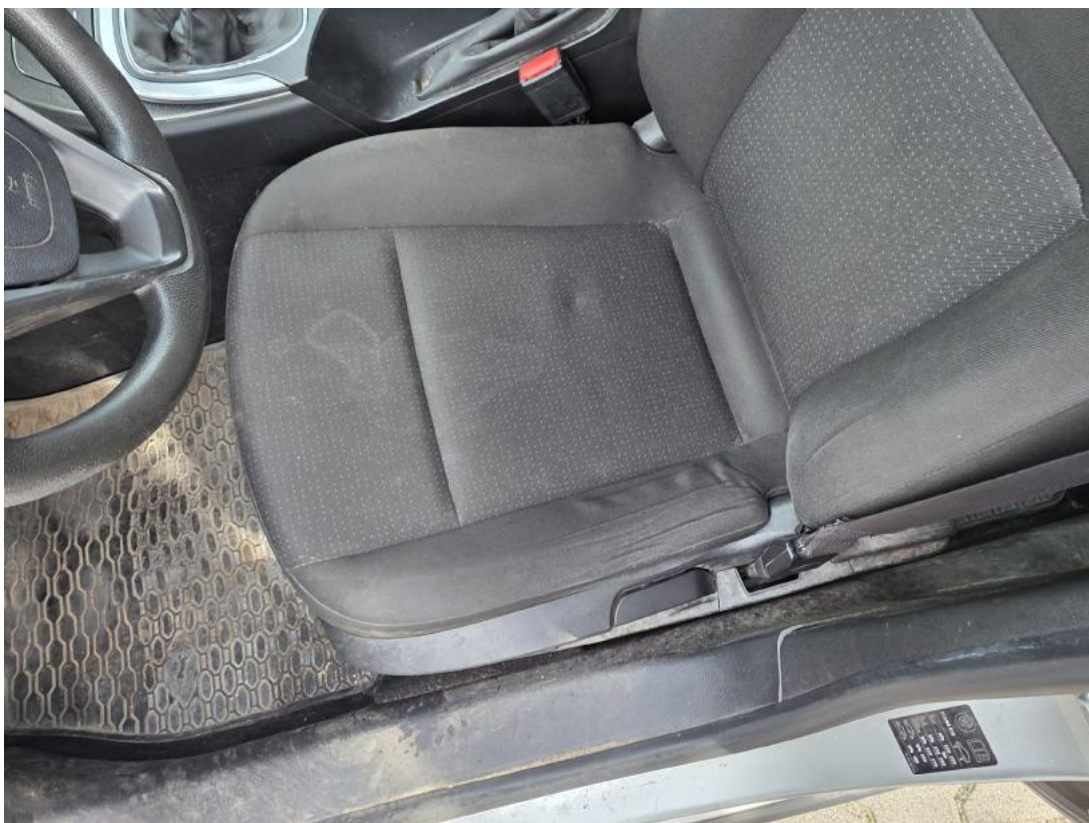
**Fot. 73**

Fotel prz. lew. - Inne 1

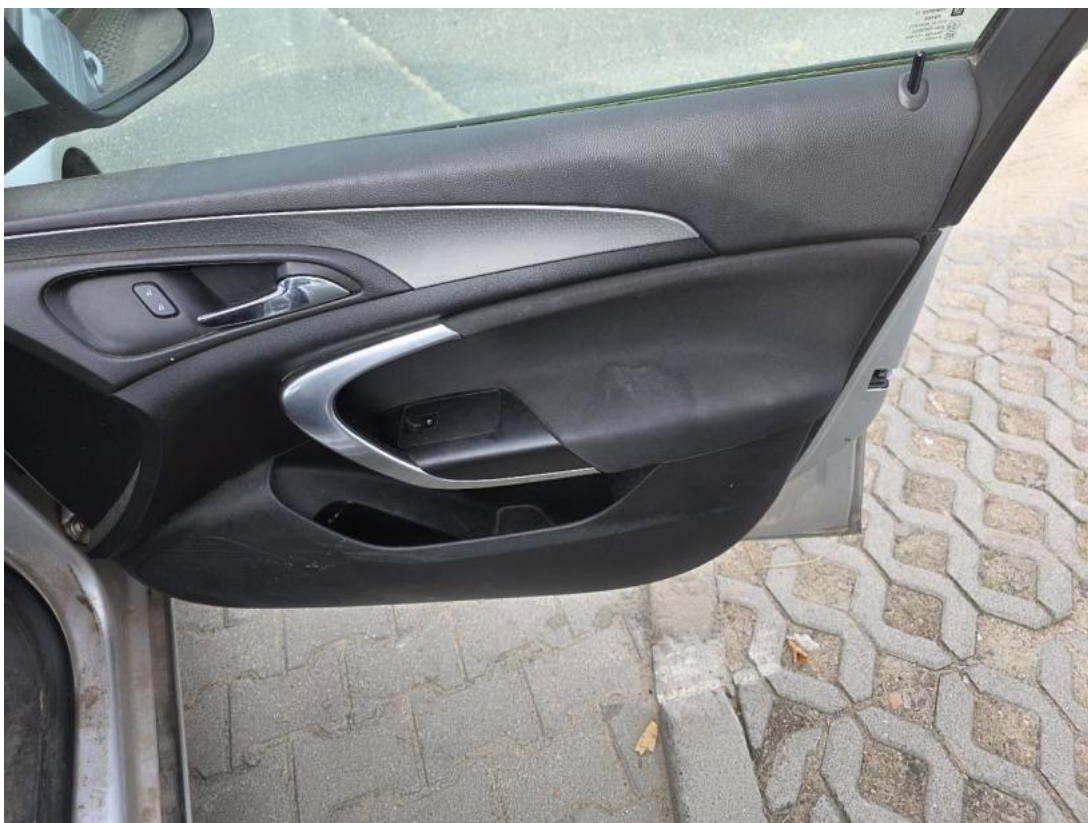
**Fot. 77**

Tapicerka drzwi przednich P - Inne 1

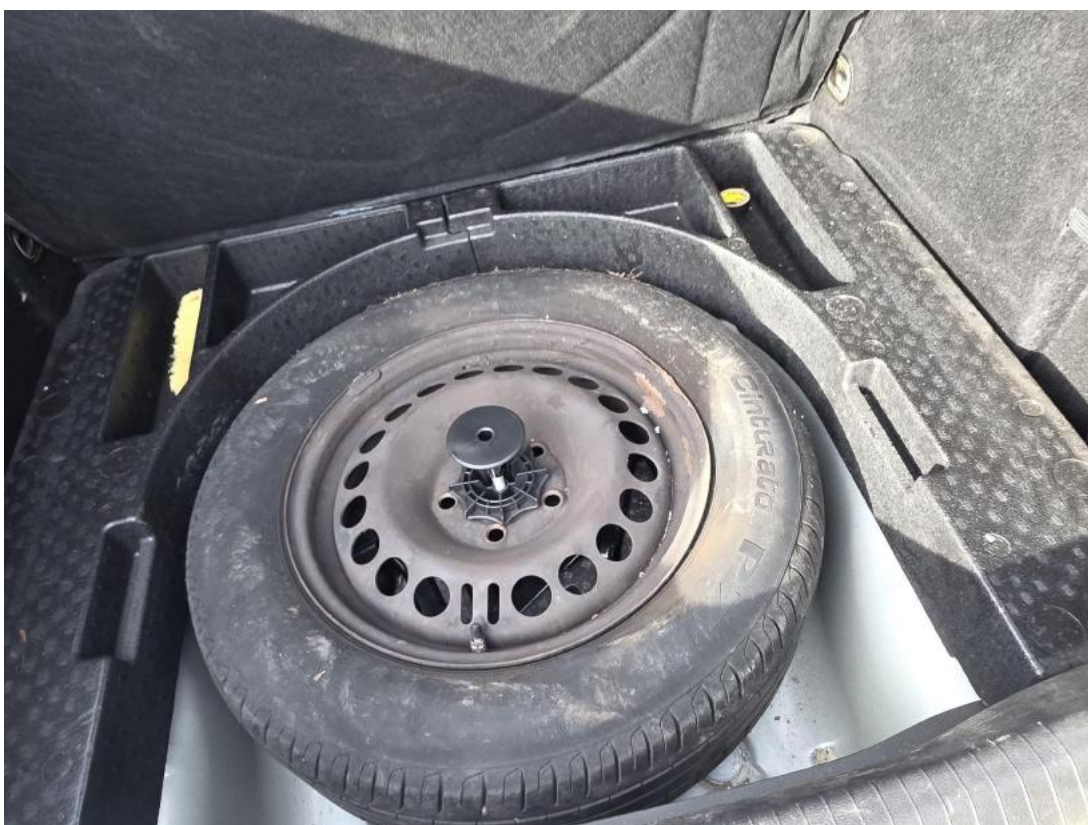
**Fot. 78**

Tarcza koła zapas / dojazd - zdjęcie poglądowe 1
