## Raport z oględzin pojazdu

| Numer raportu | 216906/10/25-11401 | Data raportu | 27-10-2025 |

| Numer identyfikacyjny (VIN) | <b>ZCFC135D8H5172176</b> |
| Marka, model | IVECO Daily 35S18 Euro 6 29... |

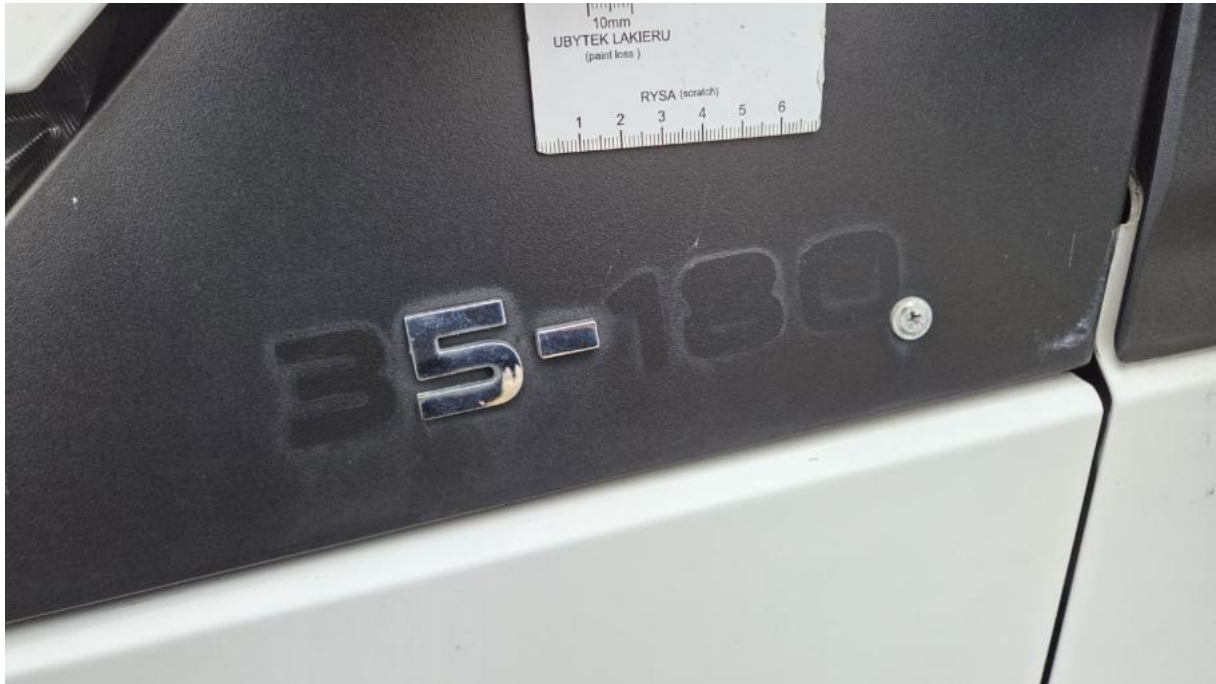
**Fot. 51**

Emblemat - Inne 1

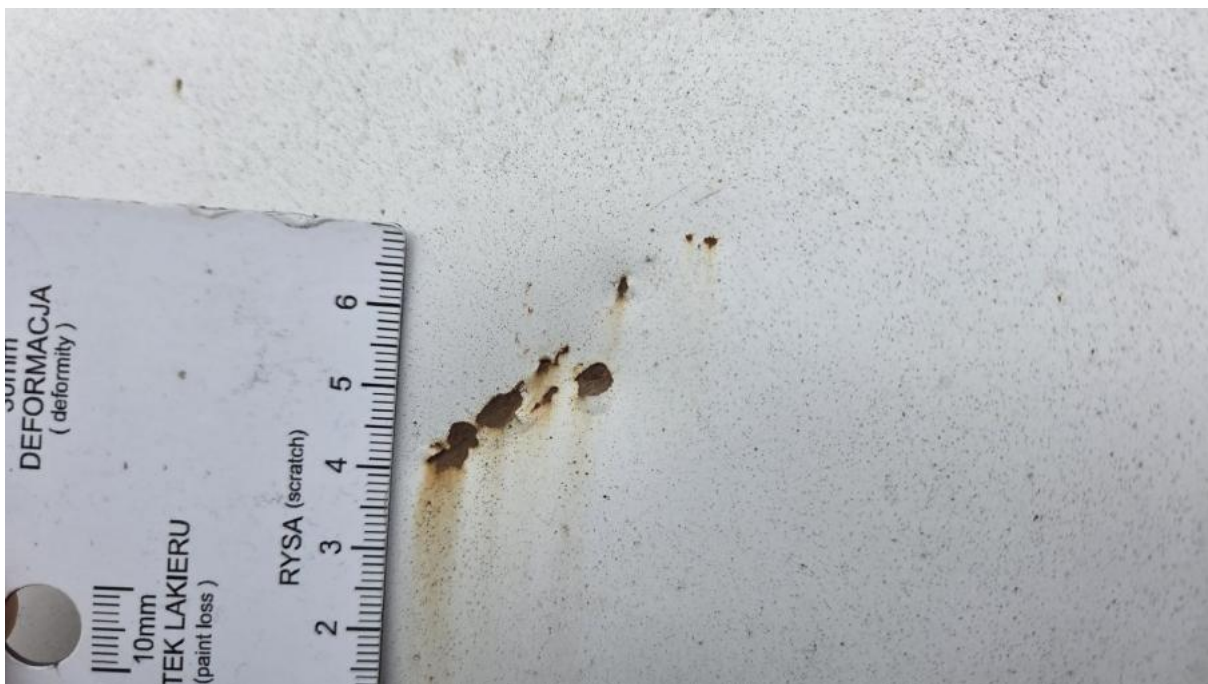
**Fot. 54**

| Poz. | Nazwa pozycji | Opis uszkodzeń | Kwalifik. | Naprawa [rbg] |
|---|---|---|---|---|
| 17 | Pokrywa komory silnika | rysa/odprysk, wgniecenie/odkształcenie, ślady korozji | NA | 1.2 |

Pokrywa komory silnika - Inne 1

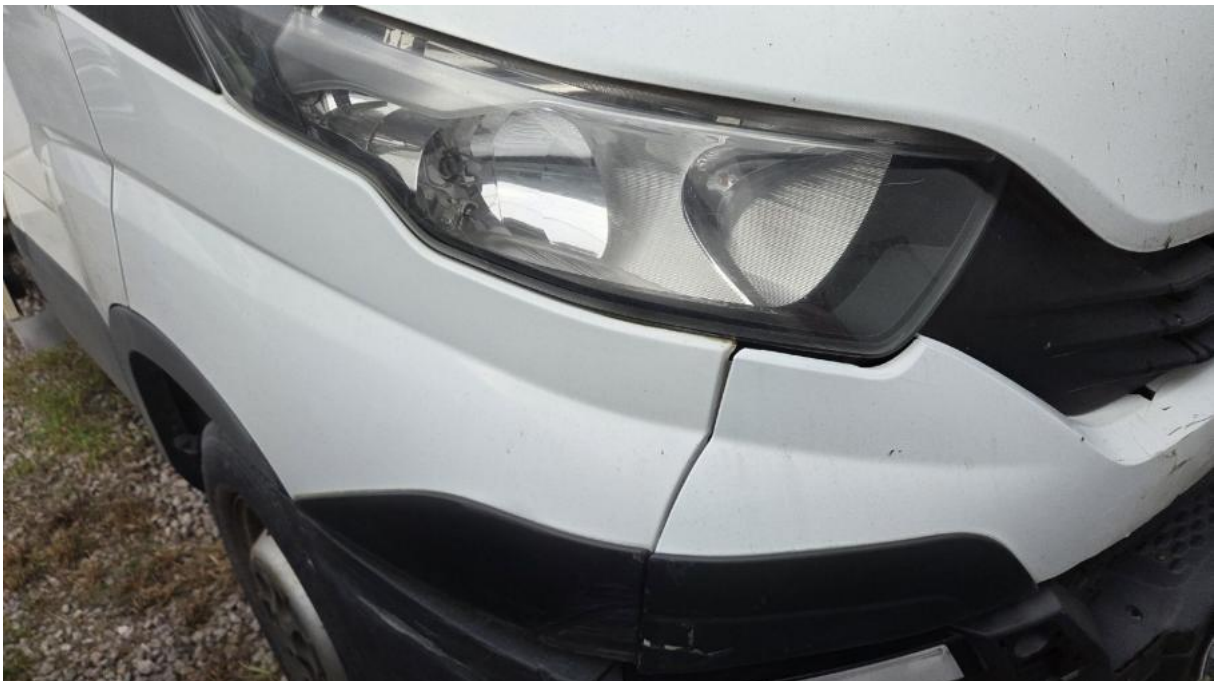
**Fot. 62**

Błotnik przedni P - zdjęcie poglądowe 1

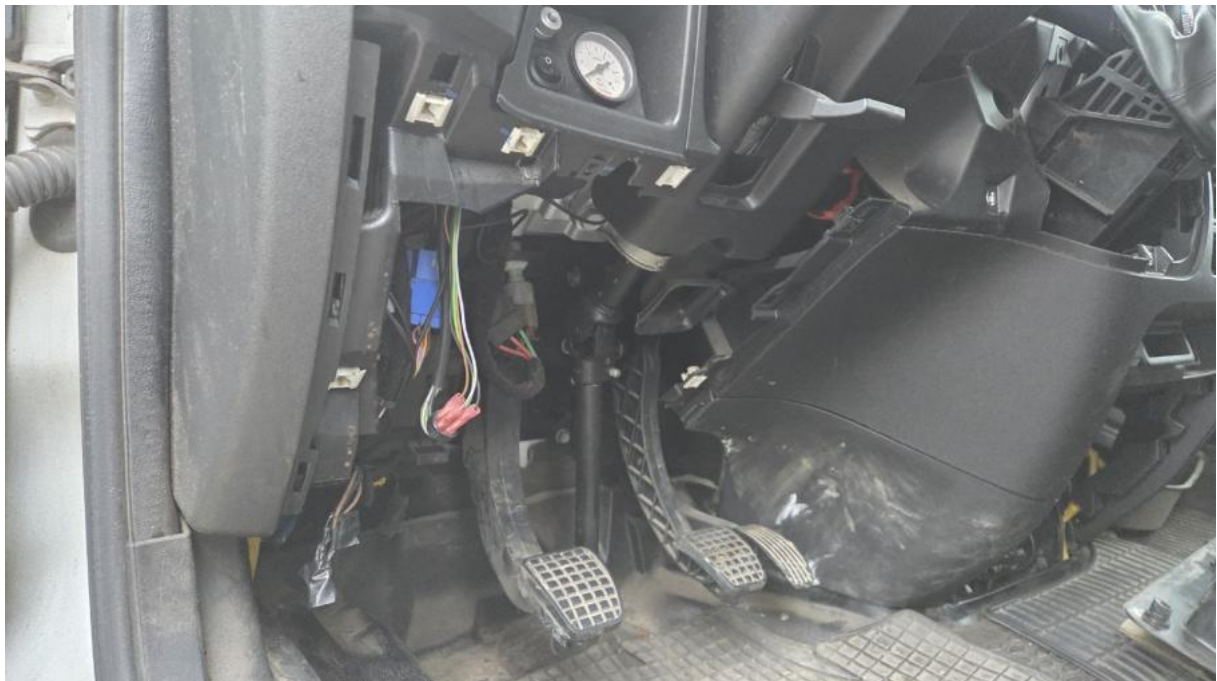
**Fot. 72**

Deska rozdzielcza - Inne 1

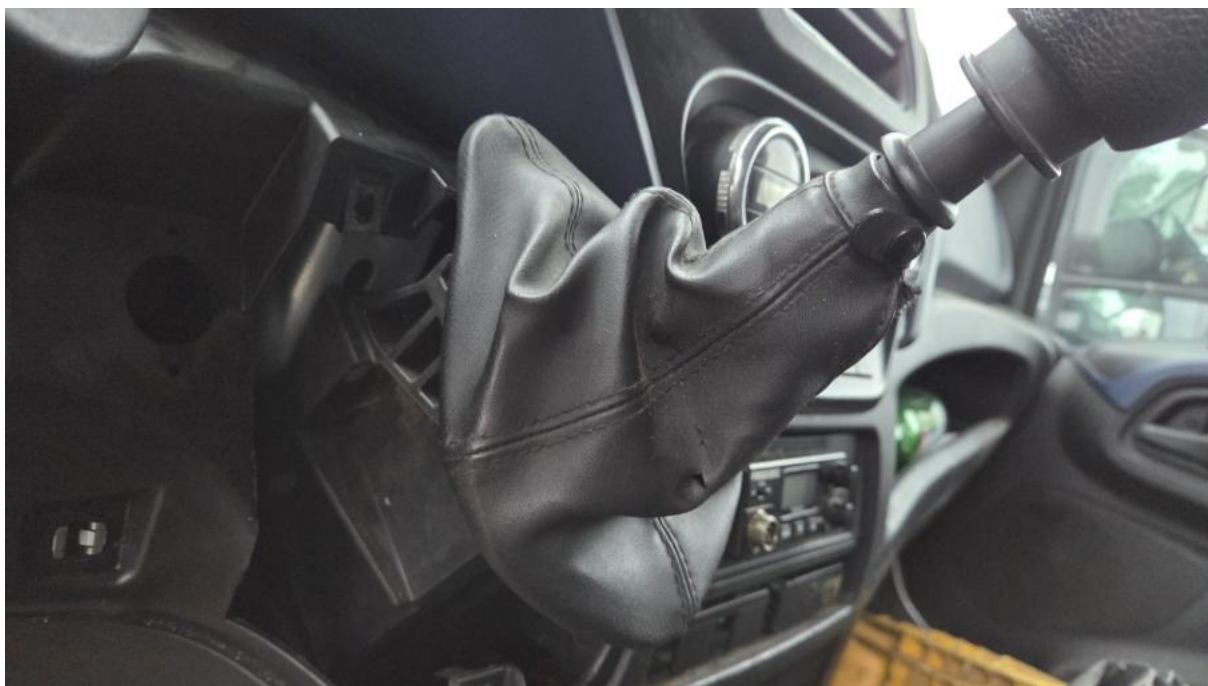
**Fot. 73**

Mieszek dźwigni zmiany biegów - Inne 1

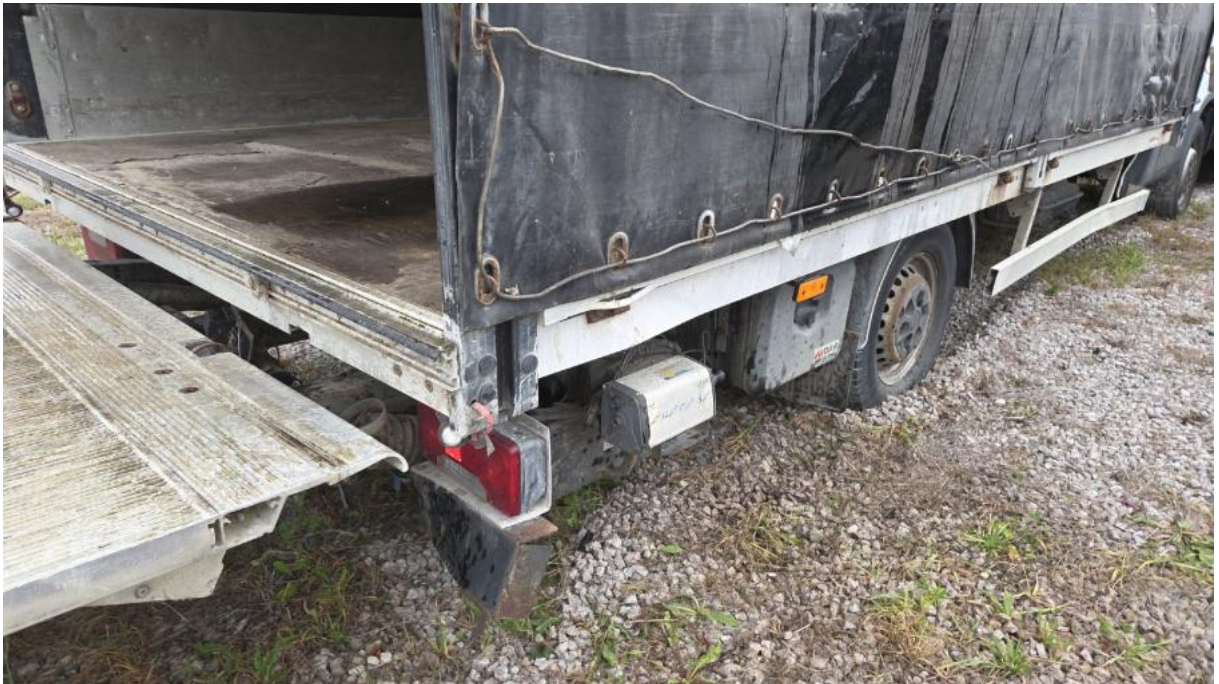
**Fot. 79**

Ściana prawa - zdjęcie poglądowe 1
