29.10.2025

**TÜVNORD****Zustandsbericht****TÜV NORD Autoservice GmbH - Wurster Straße 92 - 27580 Bremerhaven**

Datenquelle: **VIN-Abfrage**  
Hersteller: **Opel**  
Typ: **Astra J Lim. 5-trg.**  
Fahrgestellnummer: **W0LPF6EC6AG095996**  
Erstzulassung: **02.08.2010**  
Getriebe / Gänge: **Schaltgetriebe, 6 Gänge**  
Schadstoffklasse: **EU5**  
Vorverwendung: **Privat**

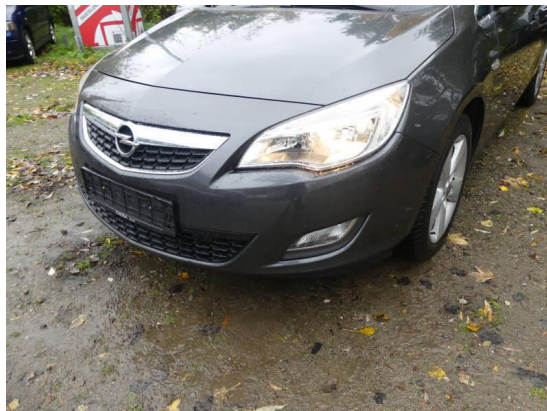
| Nr. | Teil | Bild Nr. | Schaden | Kommentar |
|---|---|---|---|---|
| 2 | Stoßfänger vorne | 2, 3, 4 | Kratzer | |

Bild 2: Karosserie / Stoßfänger vorne Kratzer

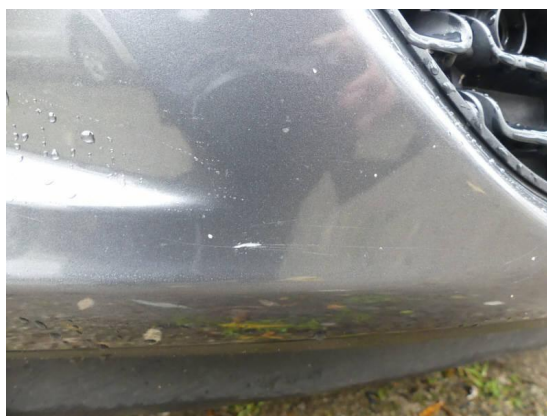
Bild 4: Karosserie / Stoßfänger vorne Kratzer

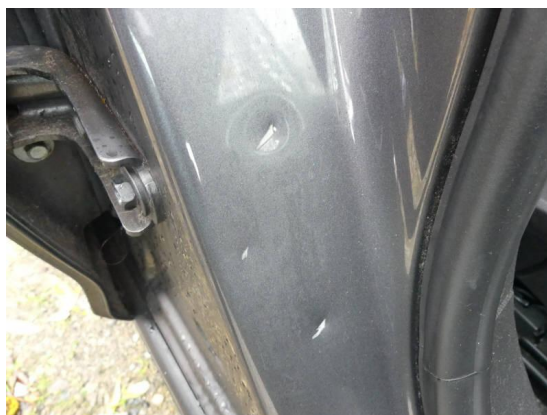
| Nr. | Teil | Bild Nr. | Schaden | Kommentar |
|---|---|---|---|---|
| 6 | Einstieg vorne rechts | 13, 14 | verdelit | |

Bild 14: Karosserie / Einstieg vorne rechts verdellt

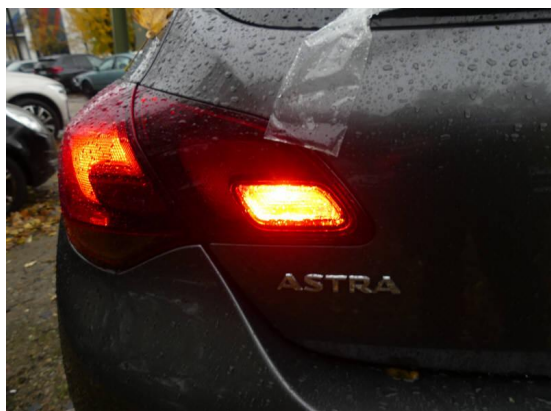
Bild 31: Technik / Rücklicht links ohne Funktion

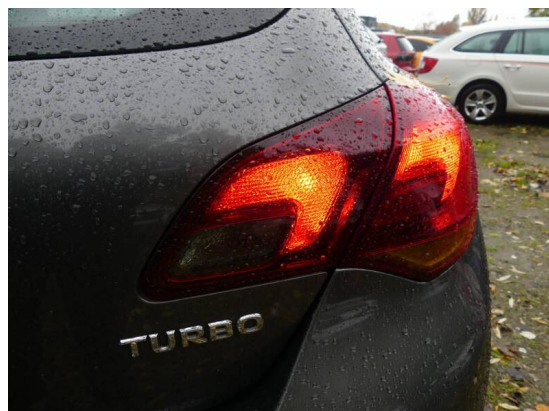
Bild 32: Technik / Rücklicht links ohne Funktion

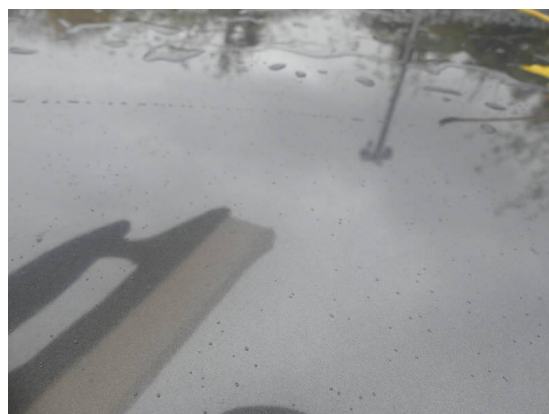
Bild 34: Karosserie / Dach Delle

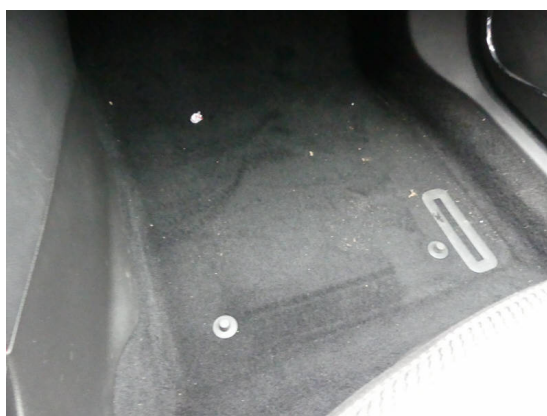
Bild 48: Innenraum / Fußmatte Beifahrer fehlt

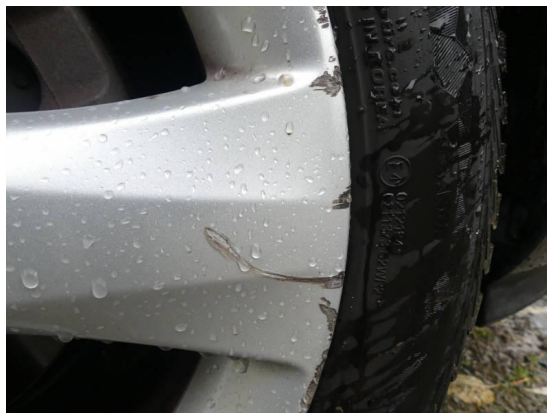
Bild 50: Reifen - Felge / alle Felgen Kratzer
