**TÜVNORD****Zustandsbericht****TÜV NORD Autoservice GmbH - Wurster Straße 92 - 27580 Bremerhaven**

**1. Allgemeine Fahrzeugdaten**

Datenquelle: **Zulassungsbescheinigung**  
Hersteller: **Ford**  
Typ: **Focus**  
Fahrgestellnummer: **WF0NXXGCDN4A78458**  
Erstzulassung: **24.09.2004**  
Getriebe / Gänge: **Schaltgetriebe 5-Gang**  
Schadstoffklasse: **Euro4**  
Vorverwendung: **Privat**

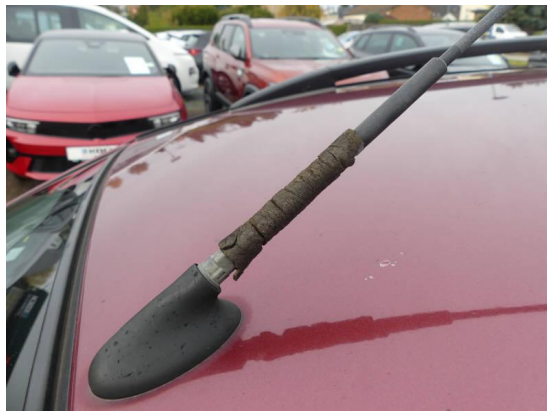
| Nr. | Teil | Bild Nr. | Schaden | Kommentar |
|---|---|---|---|---|
| 2 | Antenne | 2 | verschlissen | |

Bild 2: Technik / Antenne verschlissen

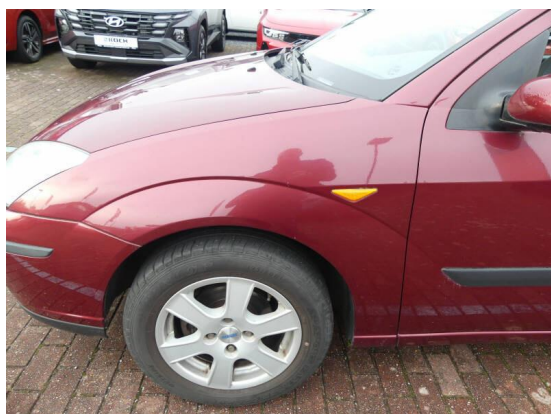
| Nr. | Teil | Bild Nr. | Schaden | Kommentar |
|---|---|---|---|---|
| 3 | Kotflügel vorne links | 3, 4, 5 | Kratzer | |

Bild 3: Karosserie / Kotflügel vorne links Kratzer

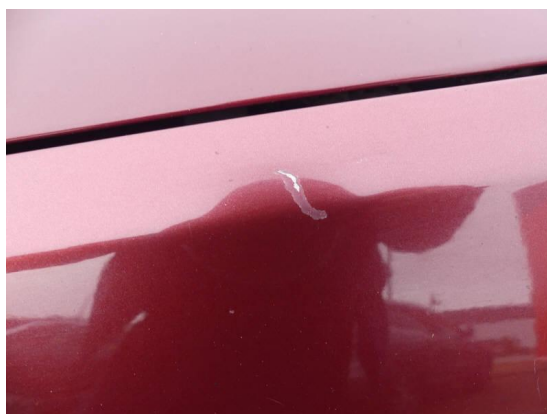
Bild 4: Karosserie / Kotflügel vorne links Kratzer

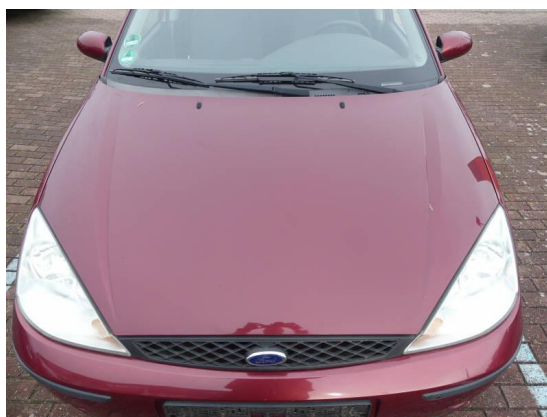
| Nr. | Teil | Bild Nr. | Schaden | Kommentar |
|---|---|---|---|---|
| 6 | Motohaube | 10, 11, 12 | Kratzer | |

Bild 10: Karosserie / Motohaube Kratzer

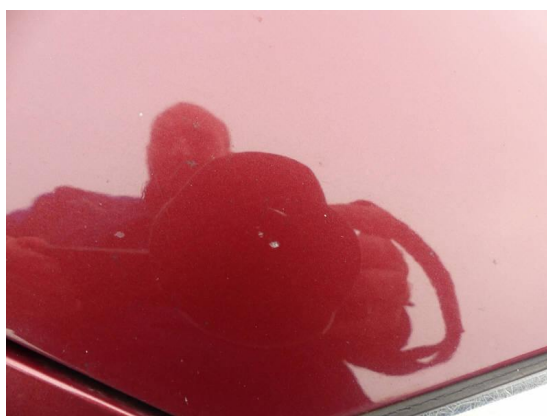
Bild 12: Karosserie / Motohaube Kratzer

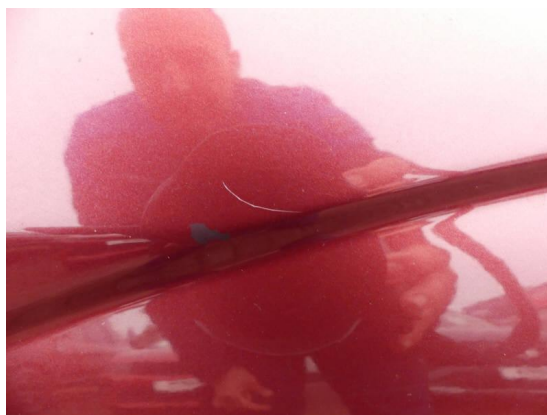
| Nr. | Teil | Bild Nr. | Schaden | Kommentar |
|---|---|---|---|---|
| 7 | Kotflügel vorne rechts | 13, 14, 15 | Kratzer | |

Bild 14: Karosserie / Kotflügel vorne rechts Kratzer

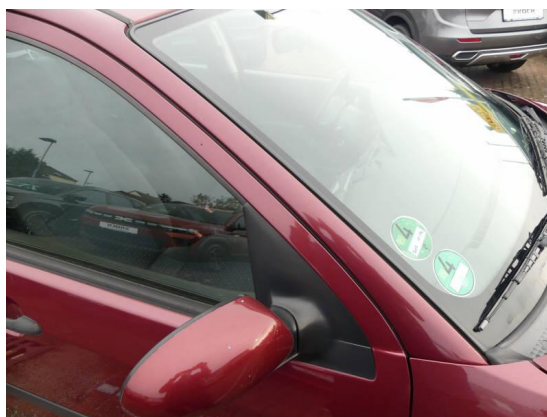
| Nr. | Teil | Bild Nr. | Schaden | Kommentar |
|---|---|---|---|---|
| 8 | A-Säule rechts außen | 16, 17 | Kratzer | |

Bild 16: Karosserie / A-Säule rechts außen Kratzer

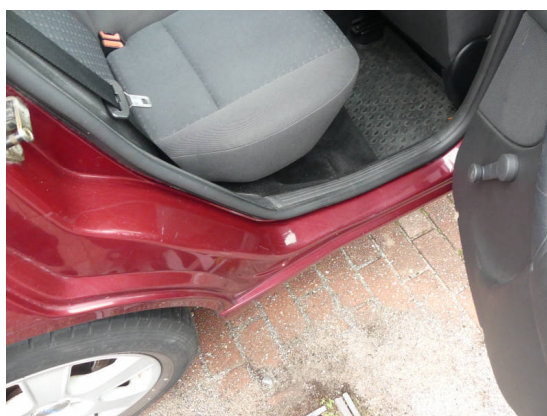
Bild 30: Karosserie / Einstieg hinten rechts Kratzer

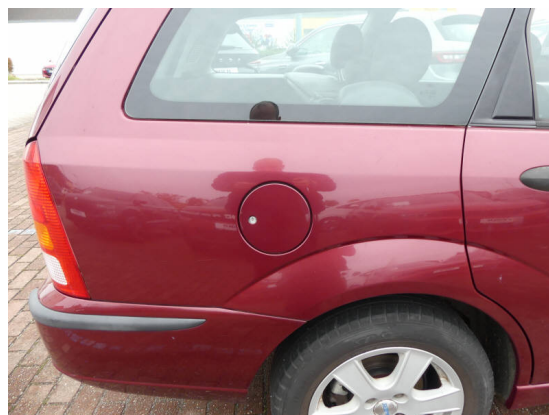
Bild 32: Karosserie / Fondseite rechts Kratzer

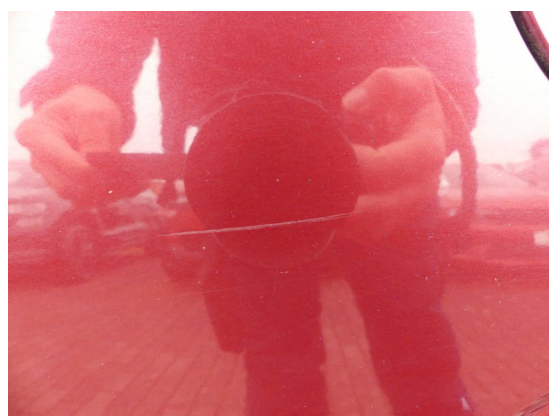
Bild 34: Karosserie / Fondseite rechts Kratzer

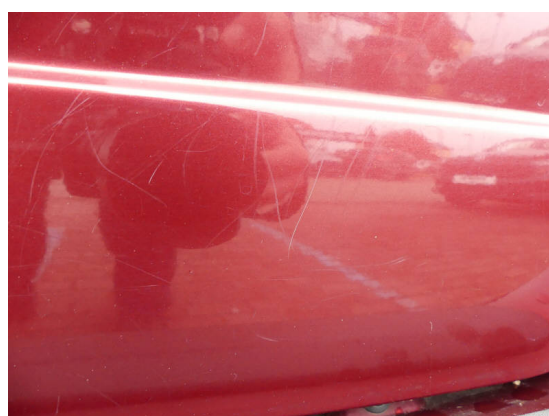
Bild 36: Karosserie / Heckklappe Kratzer+Delle

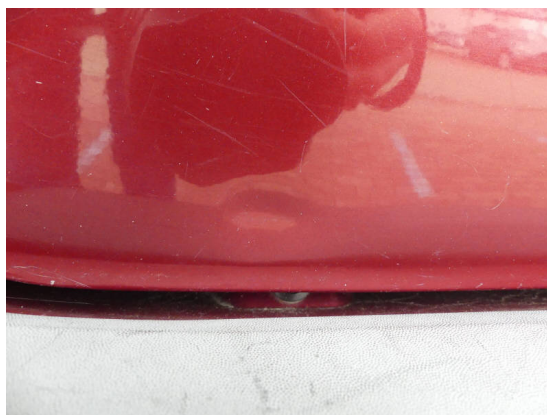
Bild 38: Karosserie / Heckklappe Kratzer+Delle

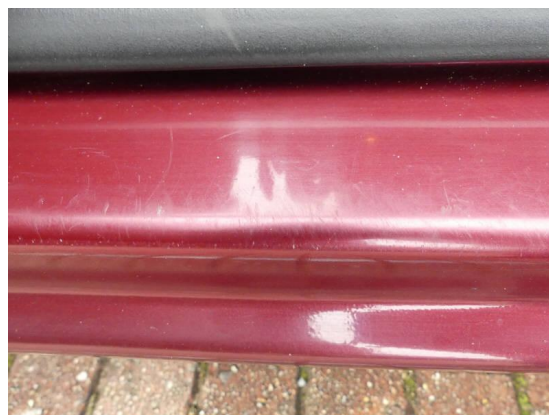
Bild 44: Karosserie / Einstieg vorne links Kratzer

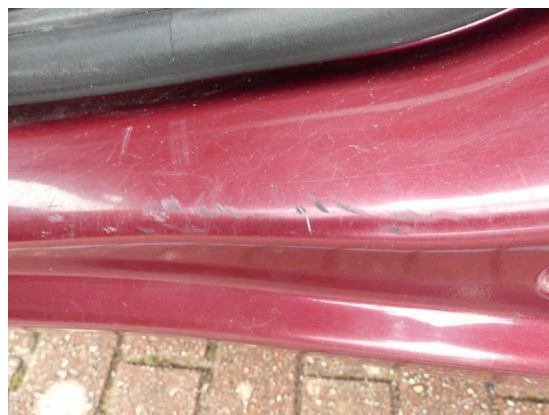
Bild 50: Karosserie / Einstieg hinten links Kratzer
