## Raport z oględzin pojazdu

| Numer raportu | 07618/10/25-15201 | Data raportu | 13-10-2025 |

| Marka, model | OPEL Vivaro 2.0 CDTI Euro 6 ... |
| Numer rejestracyjny | PY02192 |

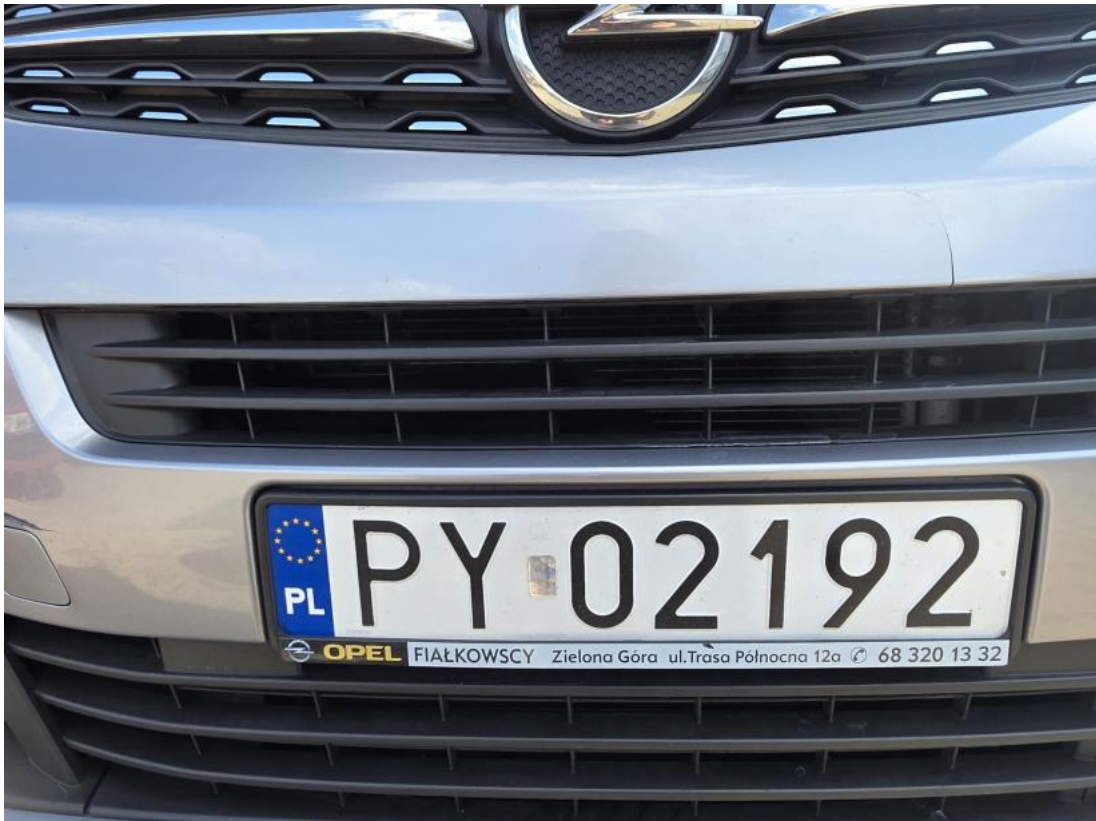
**Fot. 35**

| Poz. | Nazwa pozycji | Opis uszkodzeń | Kwalifik. | Naprawa [rbg] |
|---|---|---|---|---|
| 2 | Krata wlotu powietrza | pęknięcie | WY | |

Krata zderzaka prz. - zdjęcie poglądowe 1

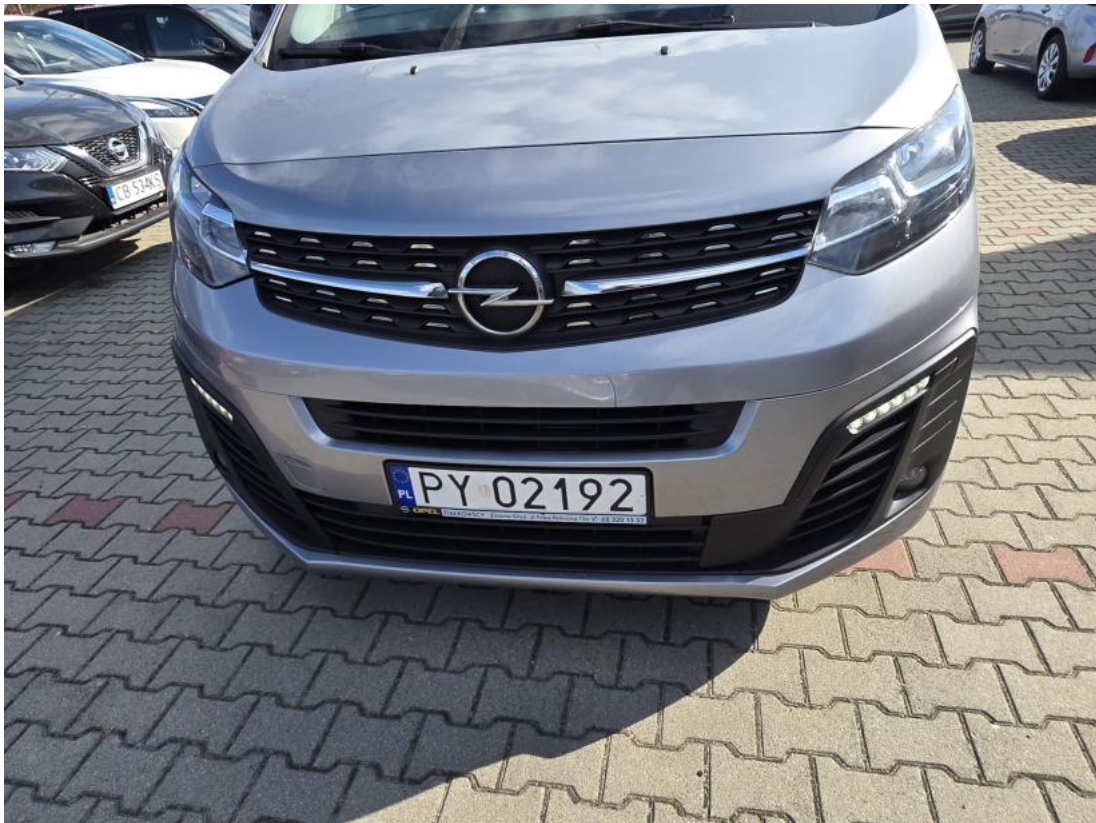
**Fot. 37**

| Poz. | Nazwa pozycji | Opis uszkodzeń | Kwalifik. | Naprawa [rbg] |
|---|---|---|---|---|
| 1 | Okładzina zderzaka przedniego | pęknięcie | WY | |

Zderzak - zdjęcie pogładowe 1

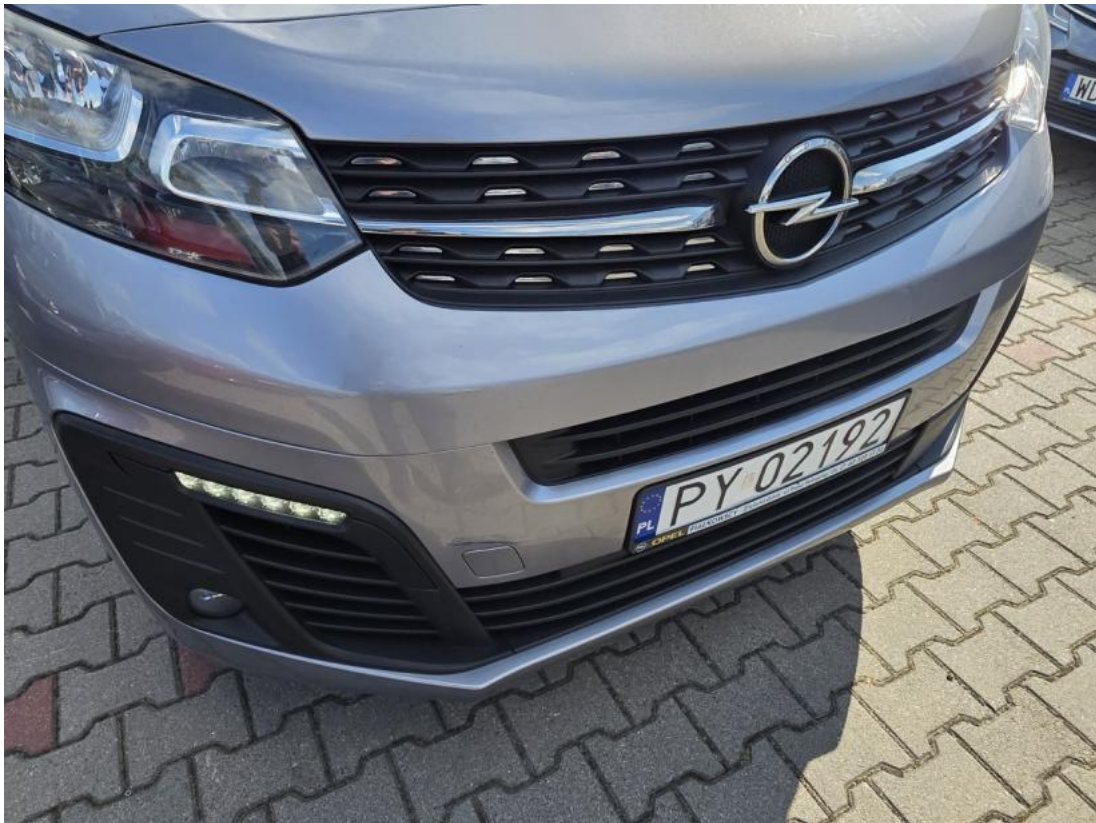
**Fot. 39**

Zderzak przedni cz Śr - zdjęcie poglądowe 1

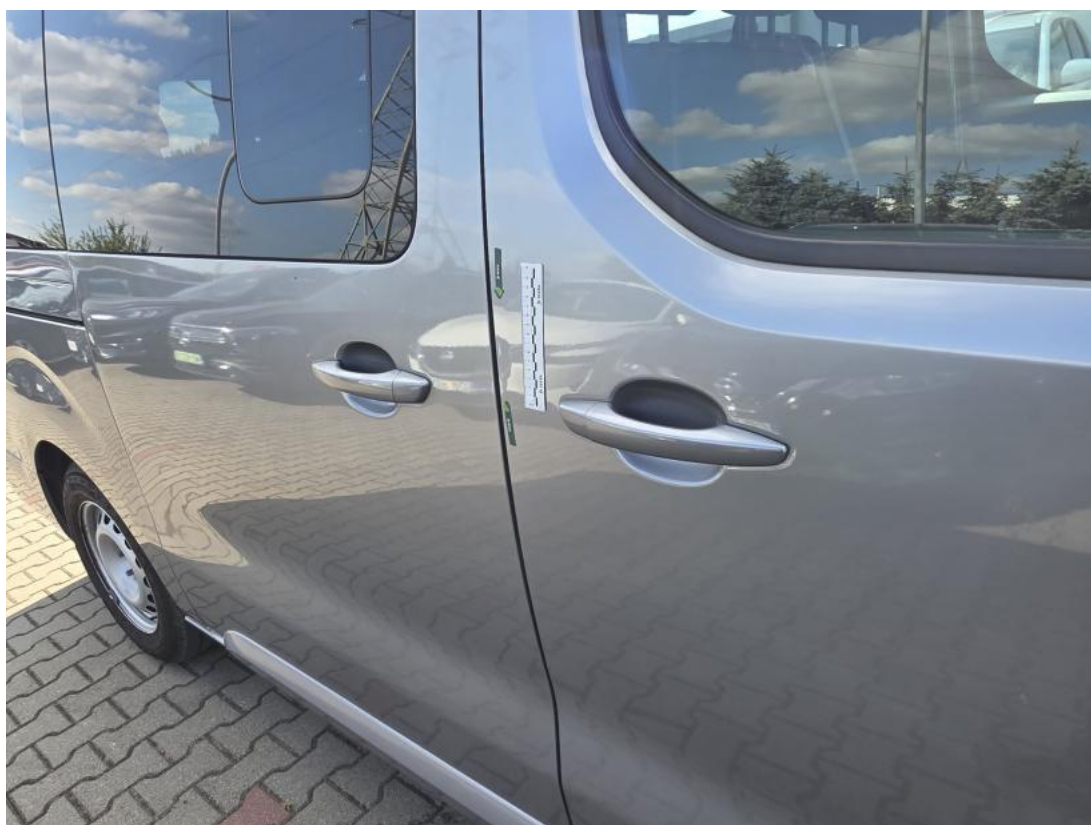
**Fot. 44**

| 11 | Poszycie drzwi przednich R | wgniecenie, wgniecenie | NA | 2 |

Drzwi przednie P - zdjęcie poglądowe 1

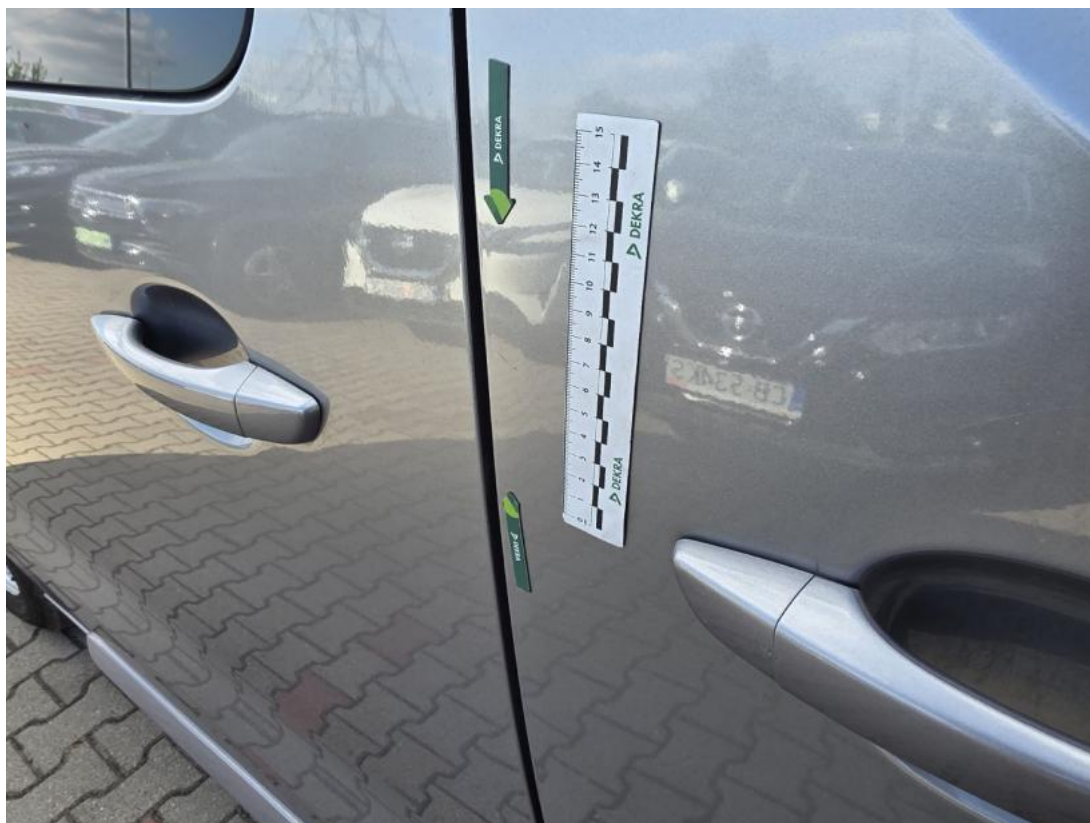
**Fot. 45**

Drzwi przednie P - Wgniecenie/odkształcenie 1

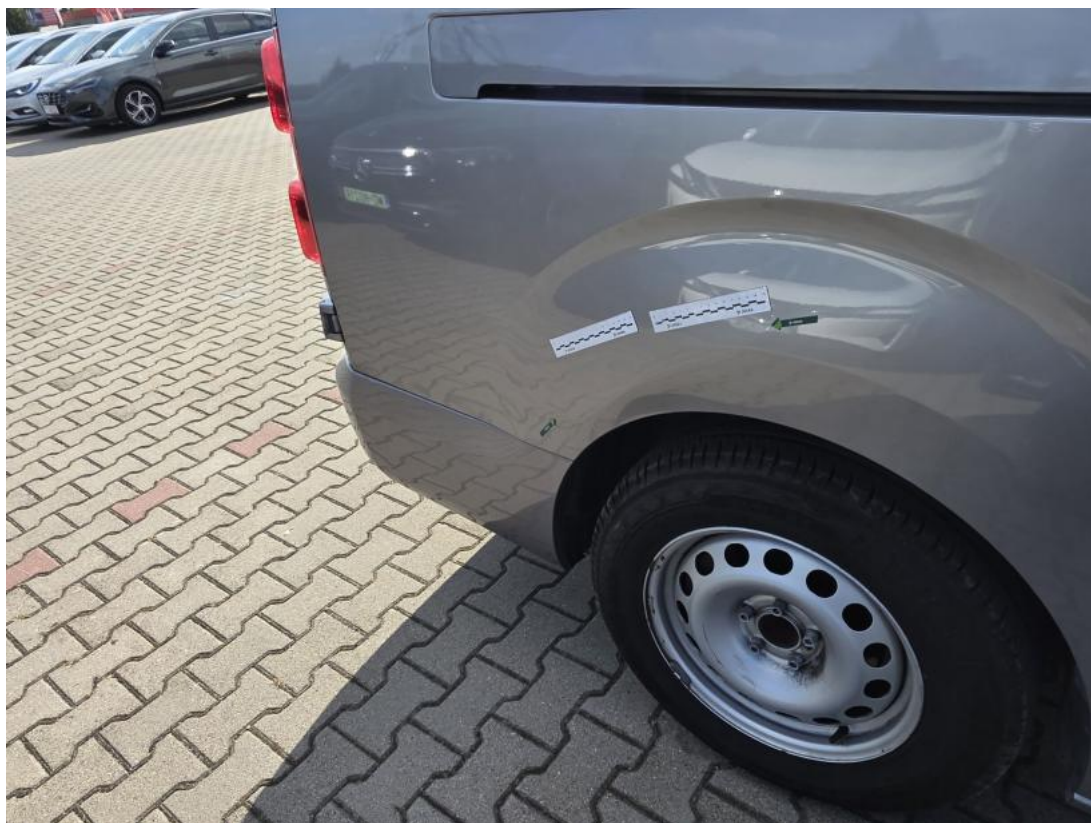
**Fot. 47**

Błotnik tylny P / Ściana boczna P - zdjęcie poglądowe 1

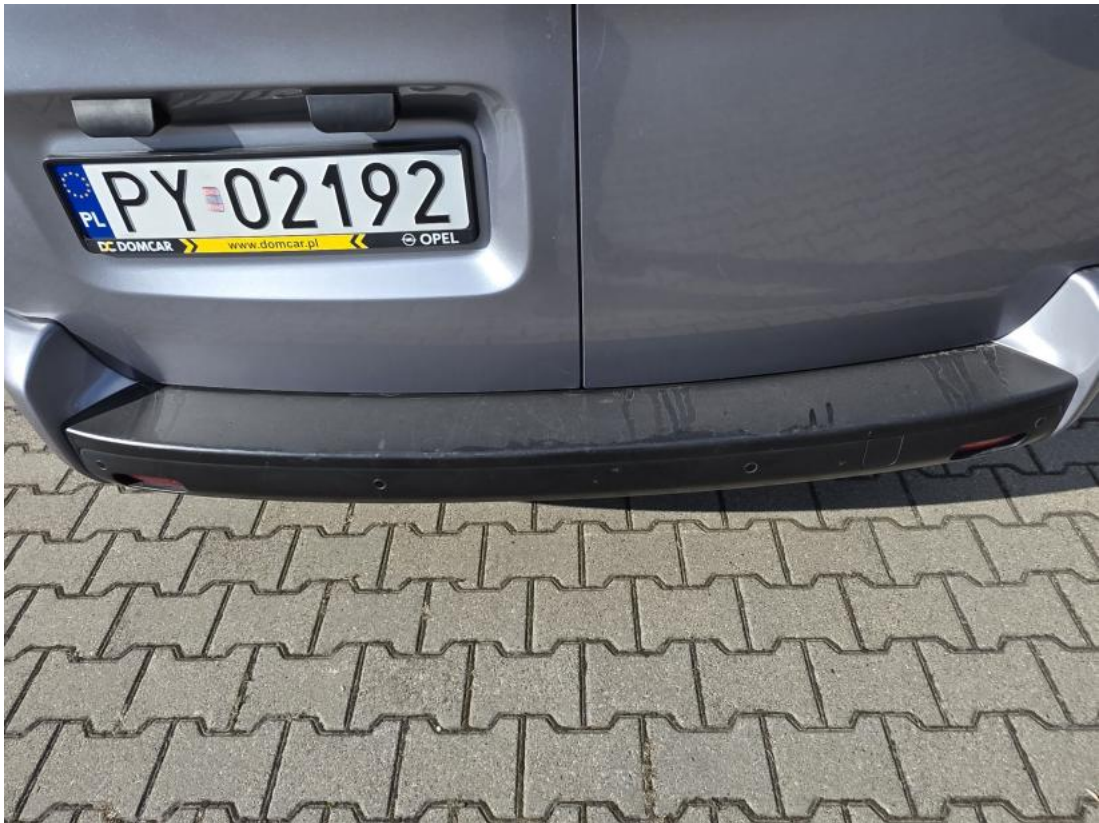
**Fot. 51**

Zderzak tylny - zdjęcie poglądowe 1

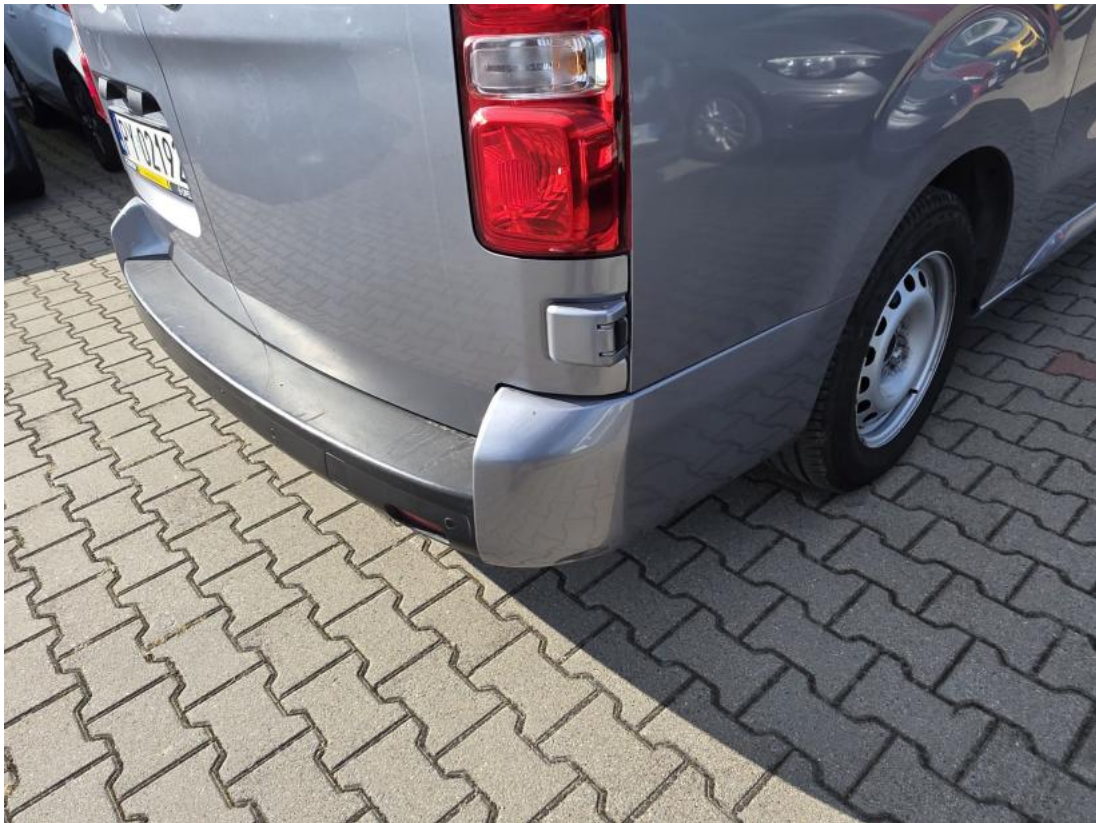
**Fot. 55**

Zderzak tylny cz P - zdjęcie poglądowe 1

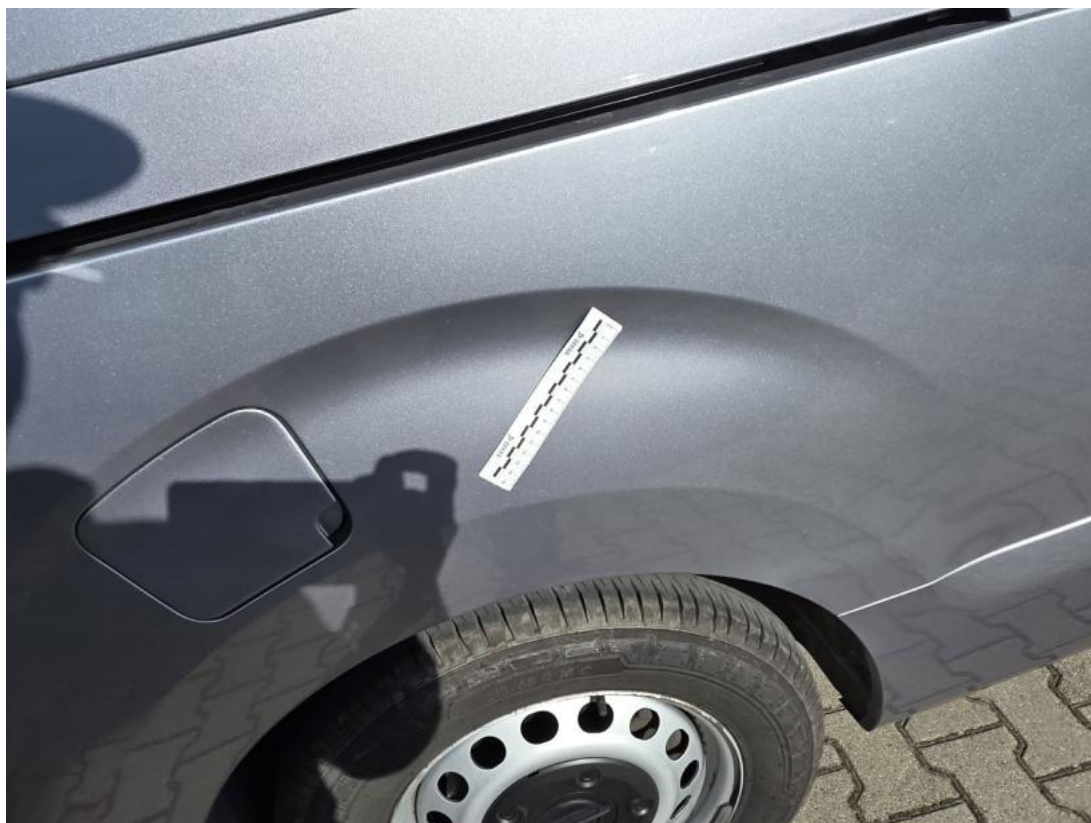
**Fot. 57**

Błotnik tylny L / Ściana boczna L - zdjęcie pogładowe 1

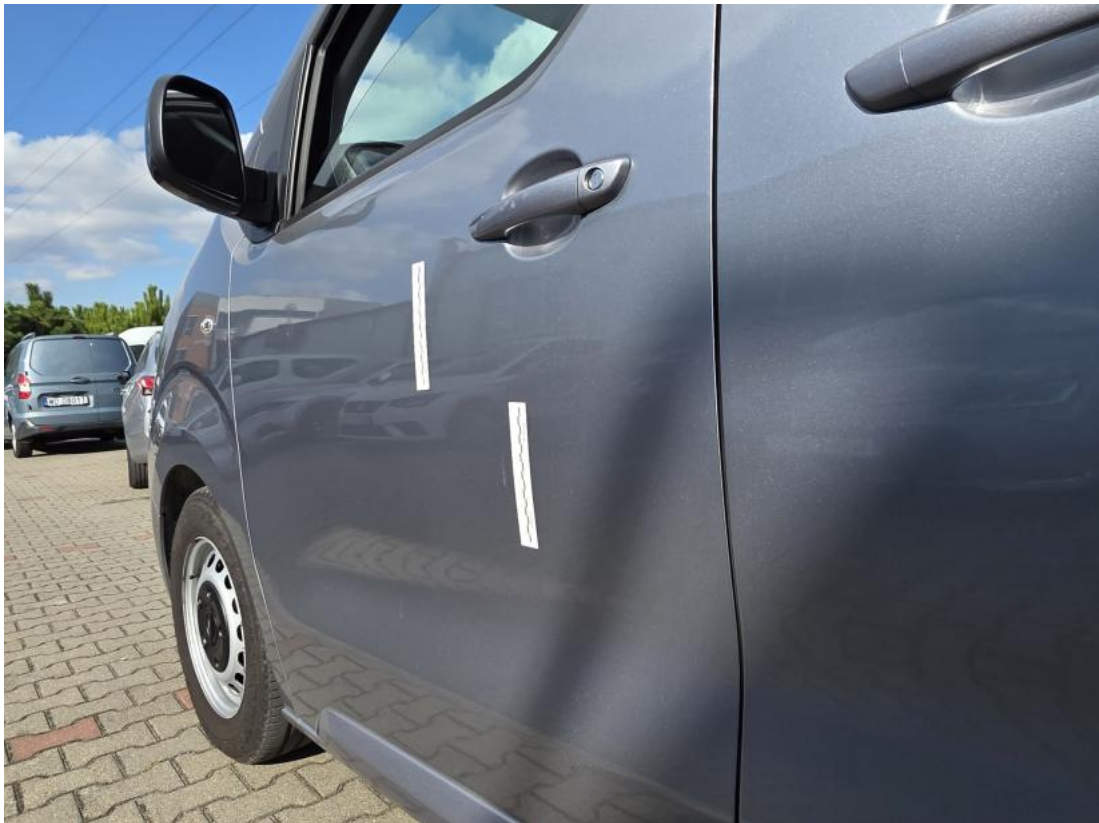
**Fot. 59**

Drzwi przed L - zdjęcie poglądowe 1

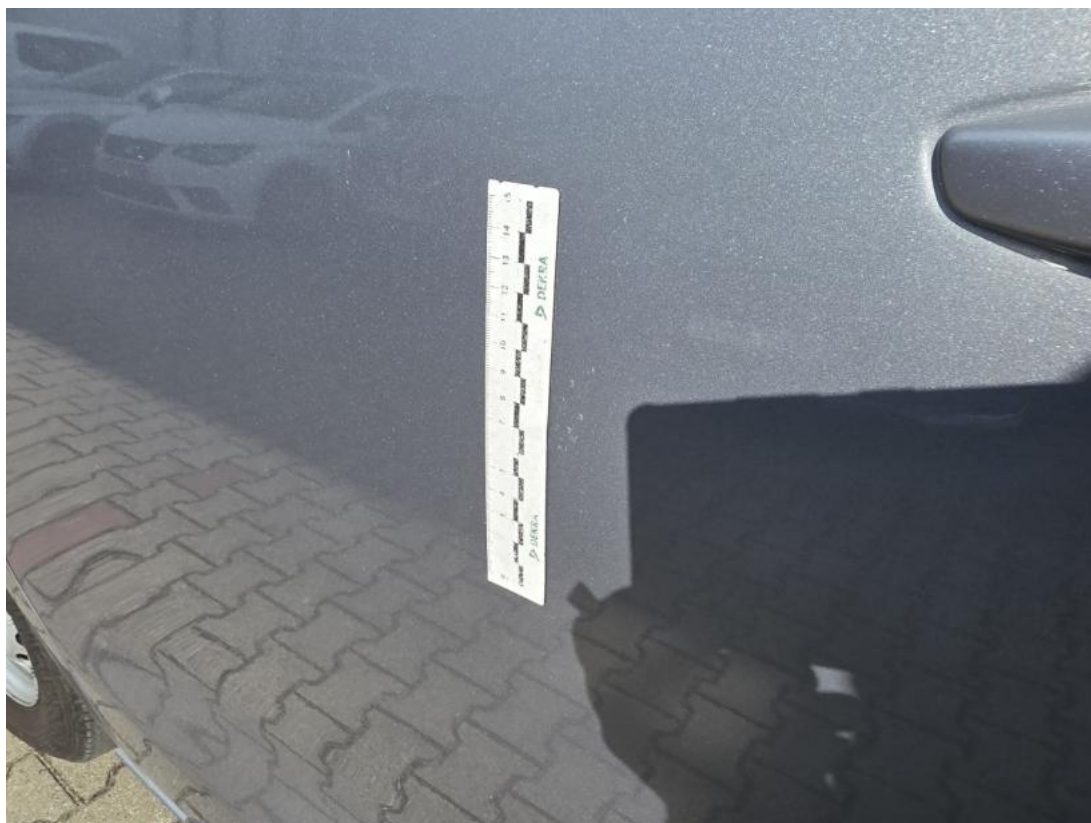
**Fot. 61**

Drzwi przed L - Rysa/odprysk 2

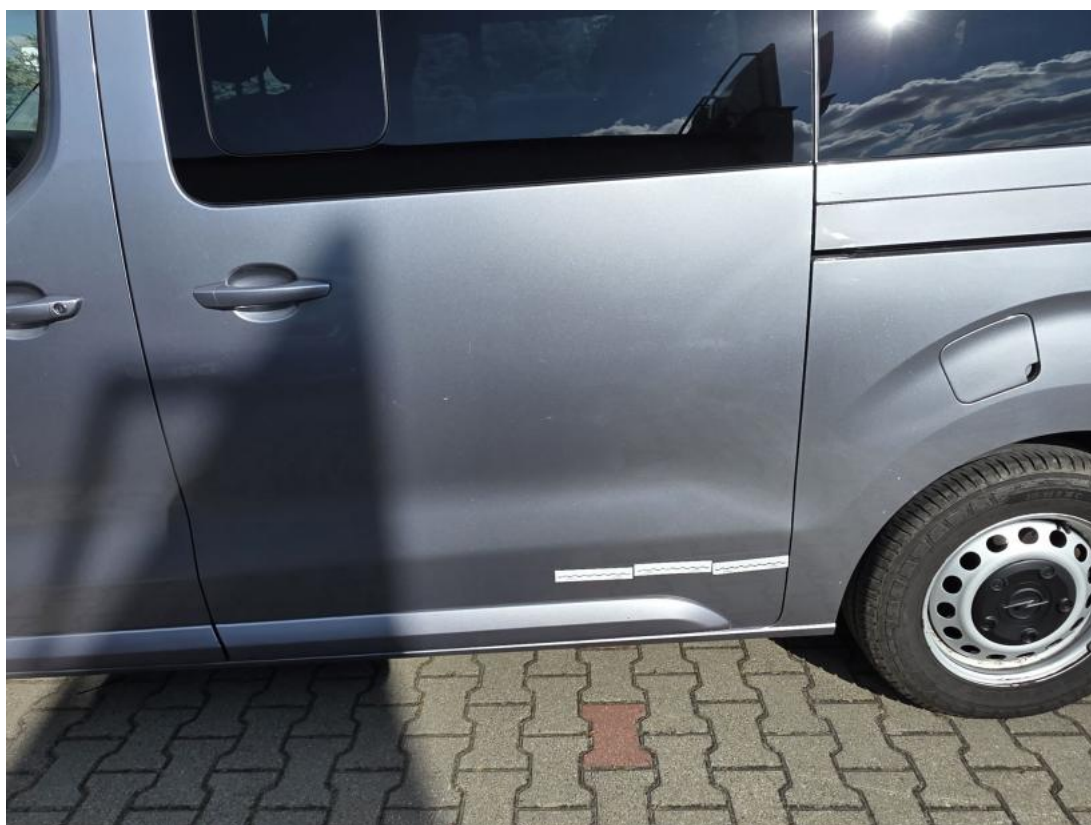
**Fot. 62**

Drzwi tylne L - zdjęcie poglądowe 1

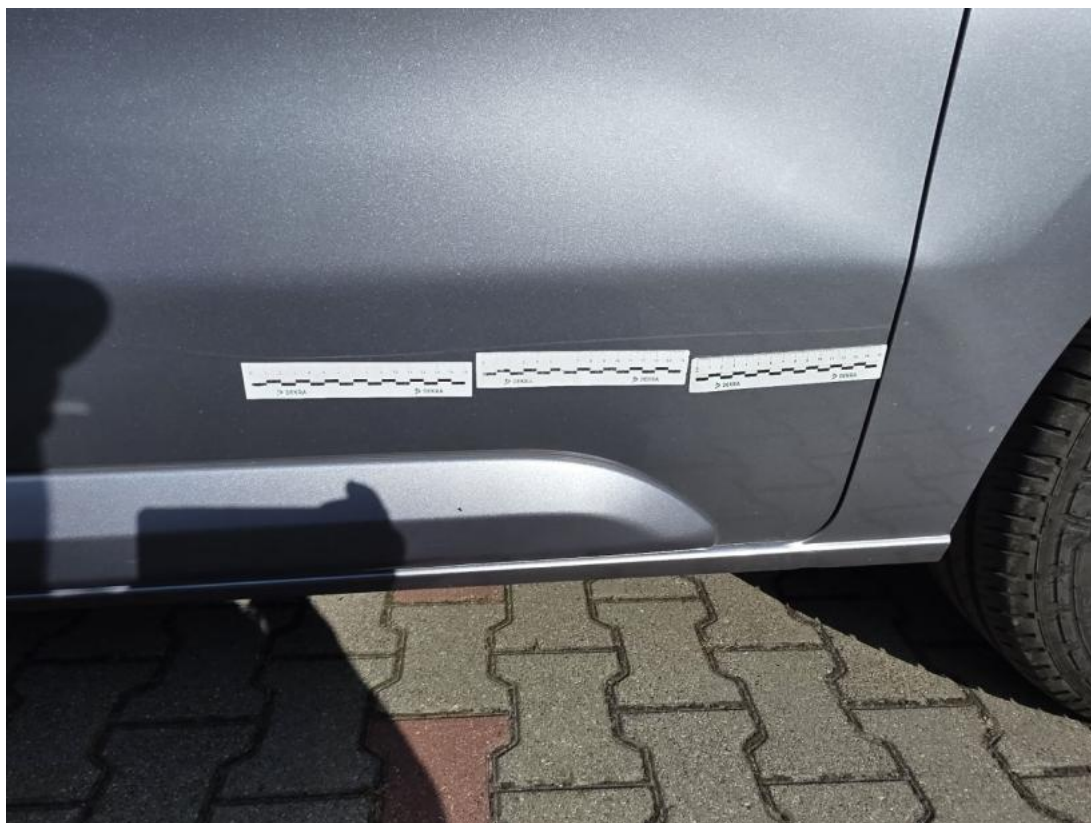
**Fot. 63**

Drzwi tylne L - Rysa/odprysk 1

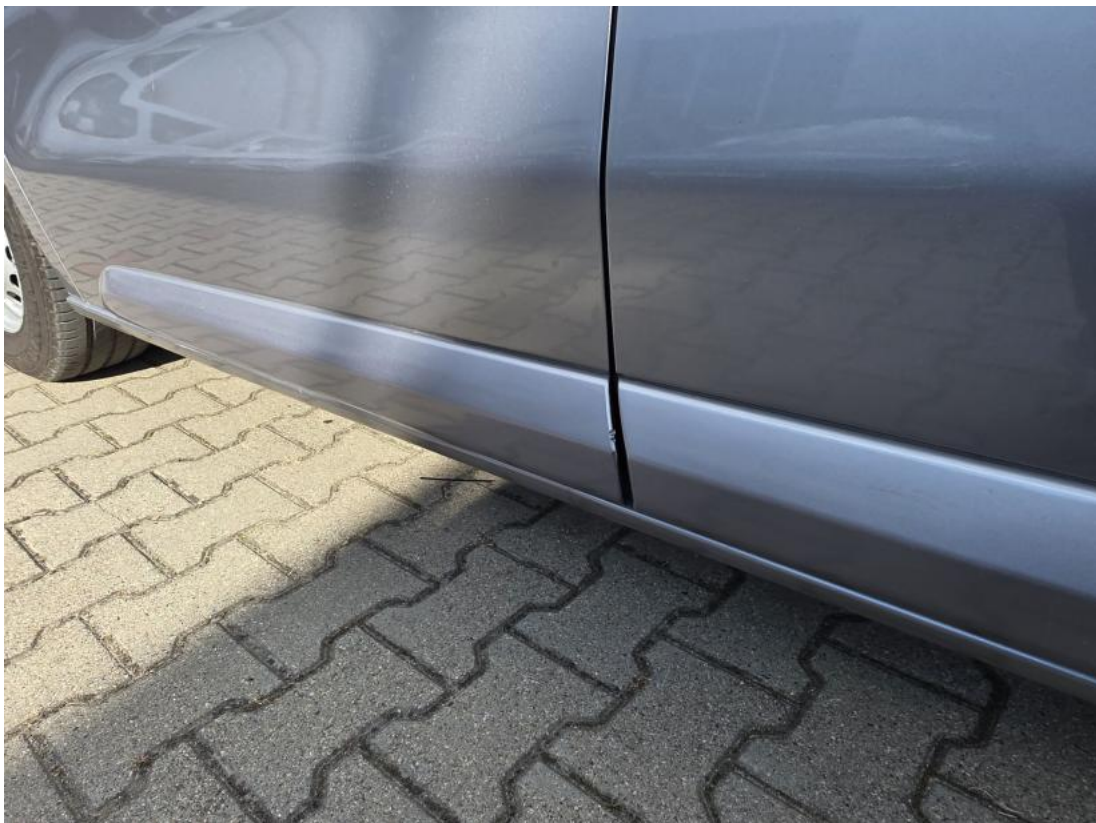
**Fot. 66**

Listwa drzwi przednich L - zdjęcie poglądowe 1

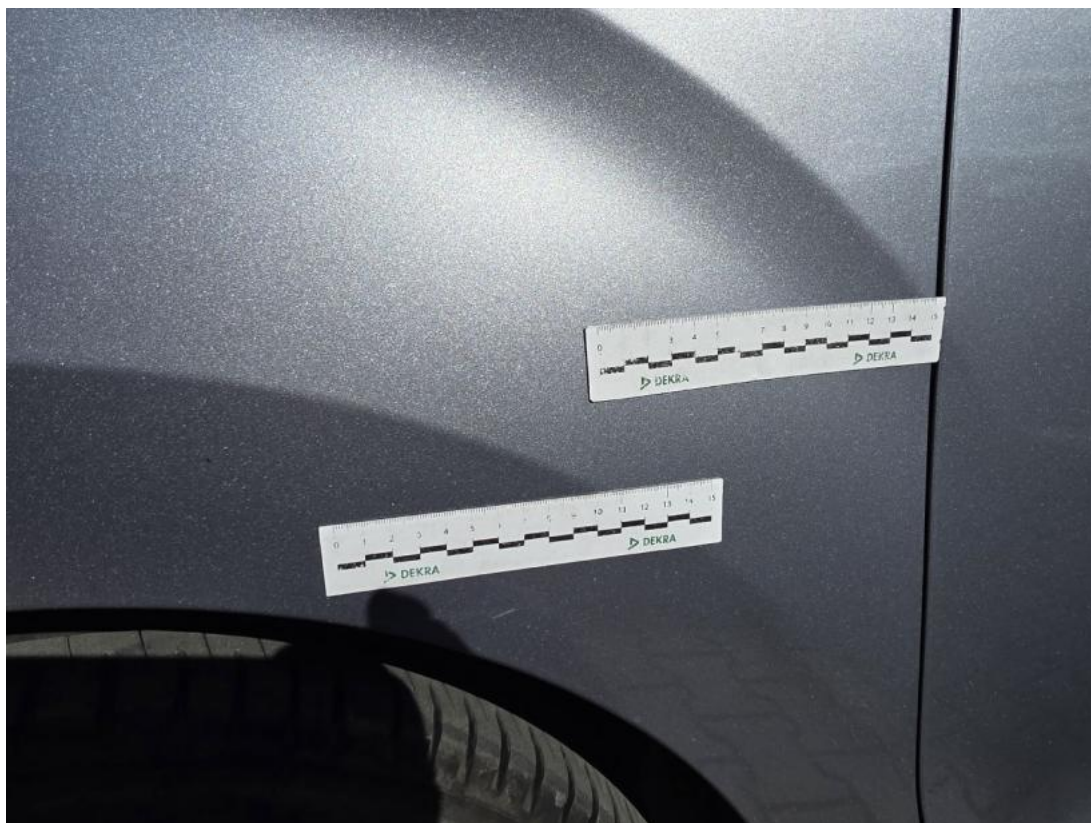
**Fot. 69**

Błotnik przedni L - Rysa/odprysk 1

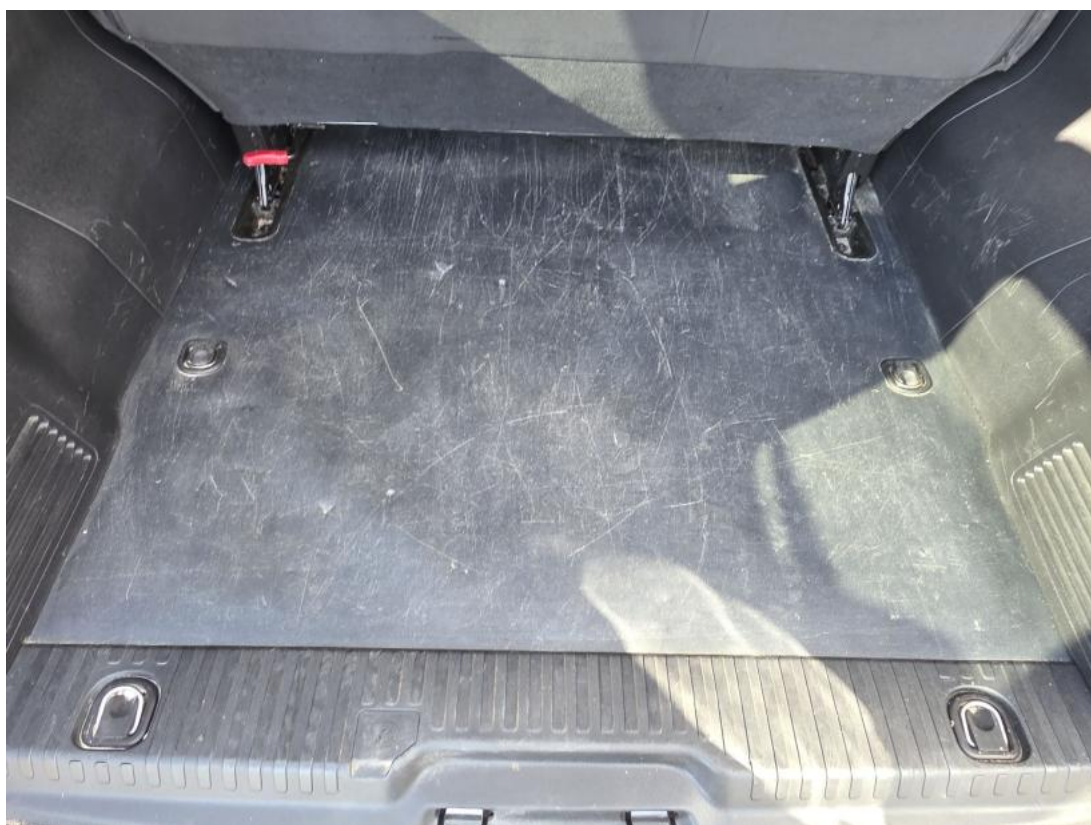
**Fot. 76**

Wykładzina podłogi bagażnika - zdjęcie poglądowe 1

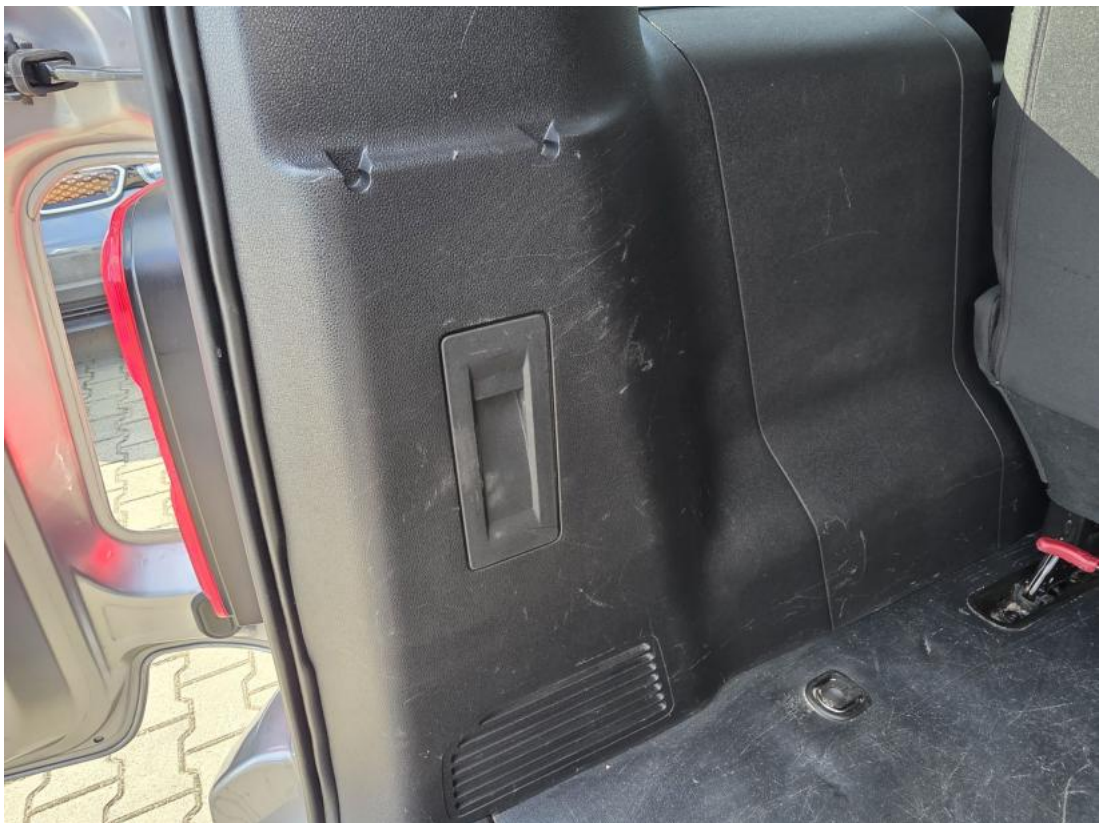
**Fot. 80**

Wykładzina przestrzeni bagażowej - zdjęcie poglądowe 1

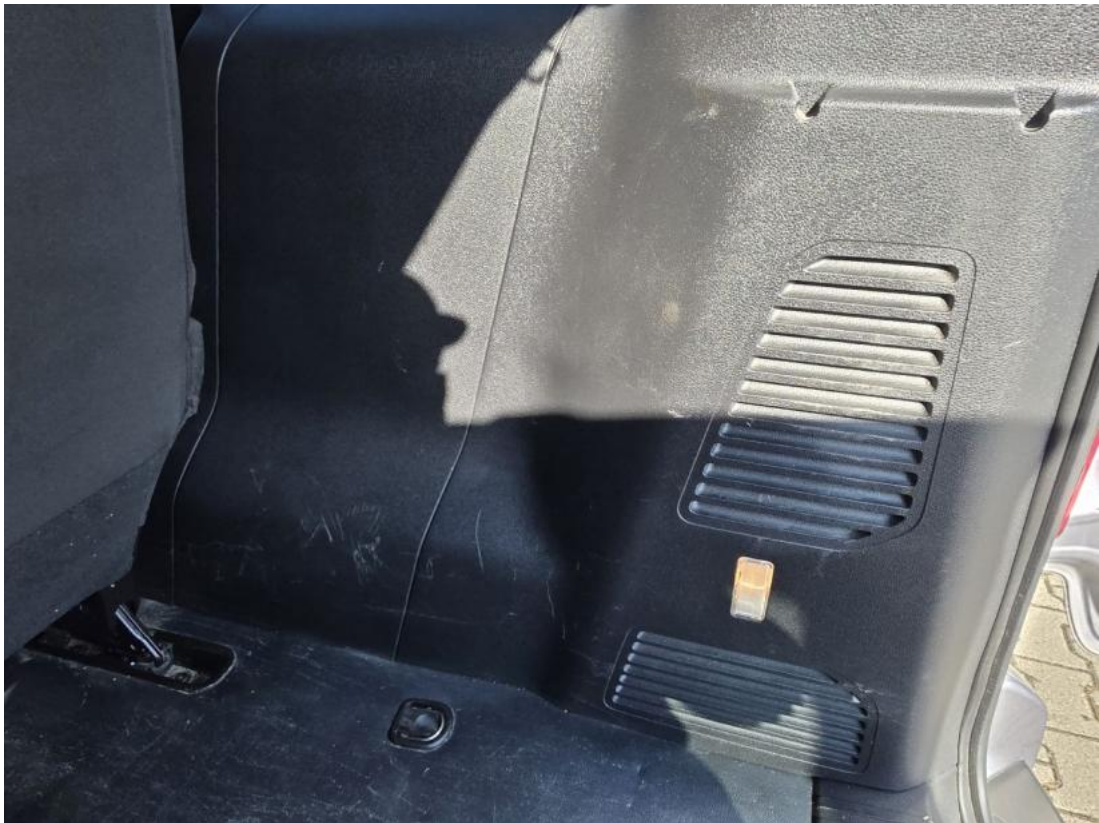
**Fot. 81**

Wykładzina przestrzeni bagażowej - zdjęcie poglądowe 2

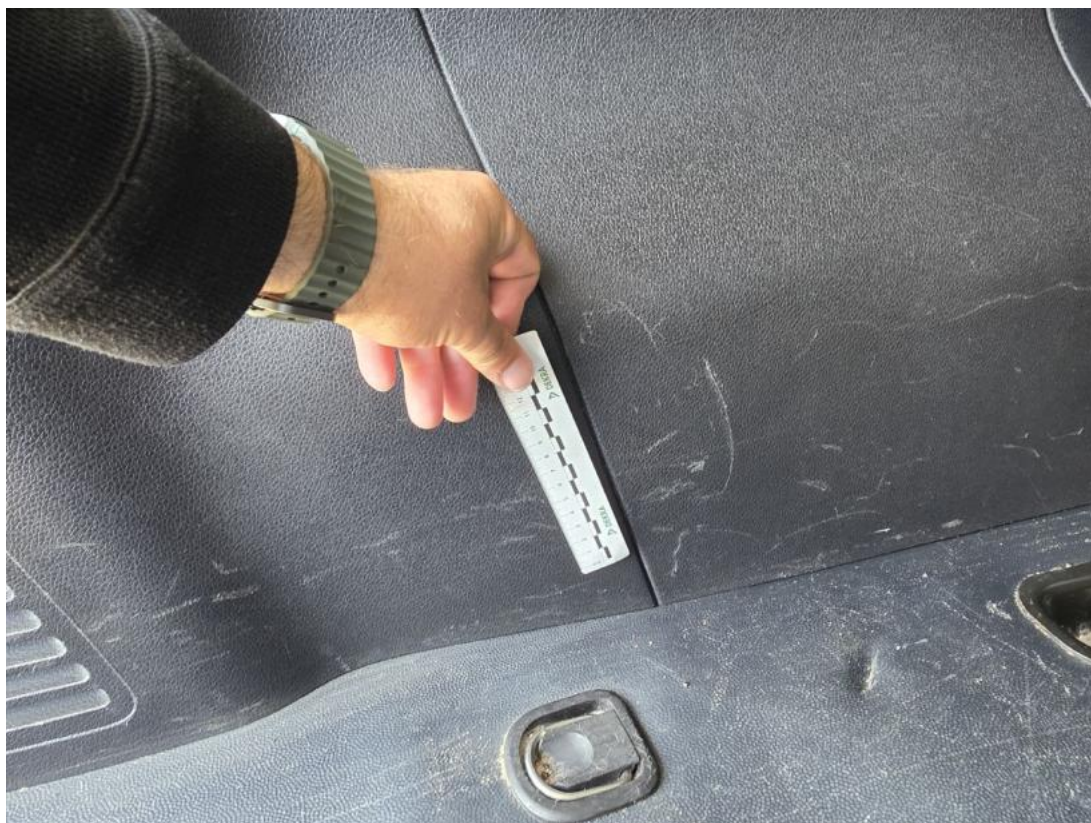
**Fot. 83**

Wykładzina przestrzeni bagażowej - Rysa/odprysk 2

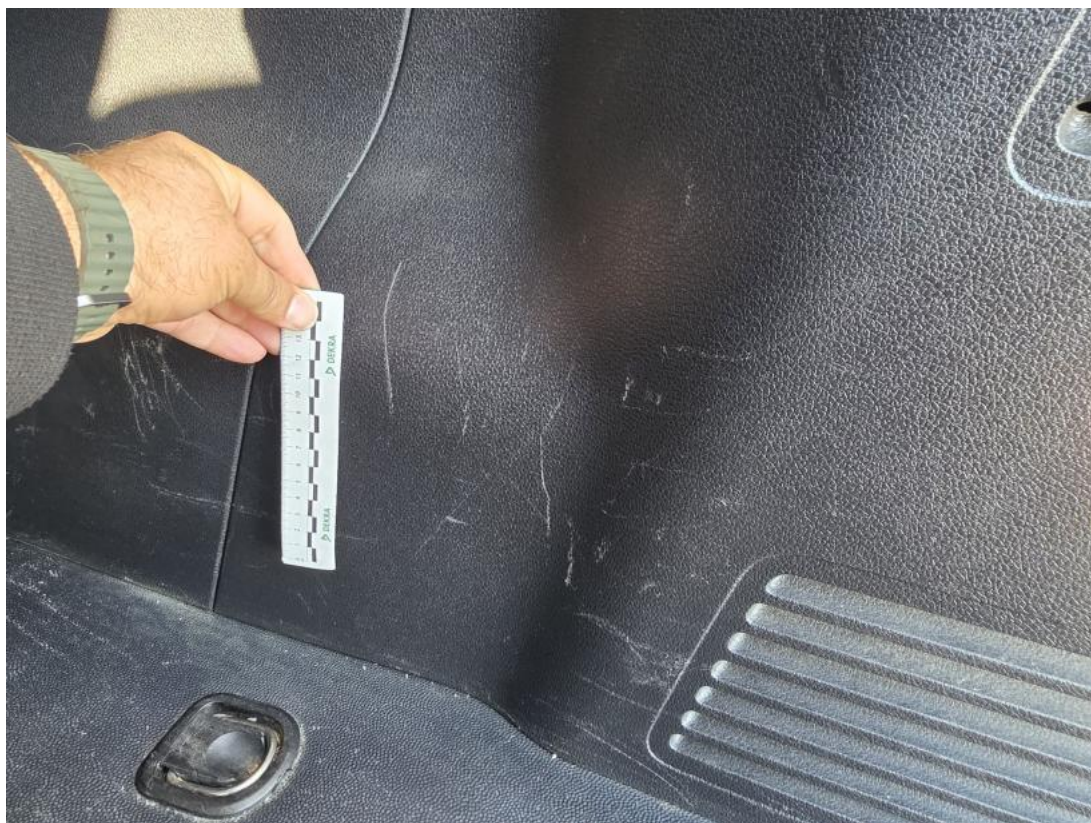
**Fot. 85**

Wykładzina przestrzeni bagażowej - Inne 1

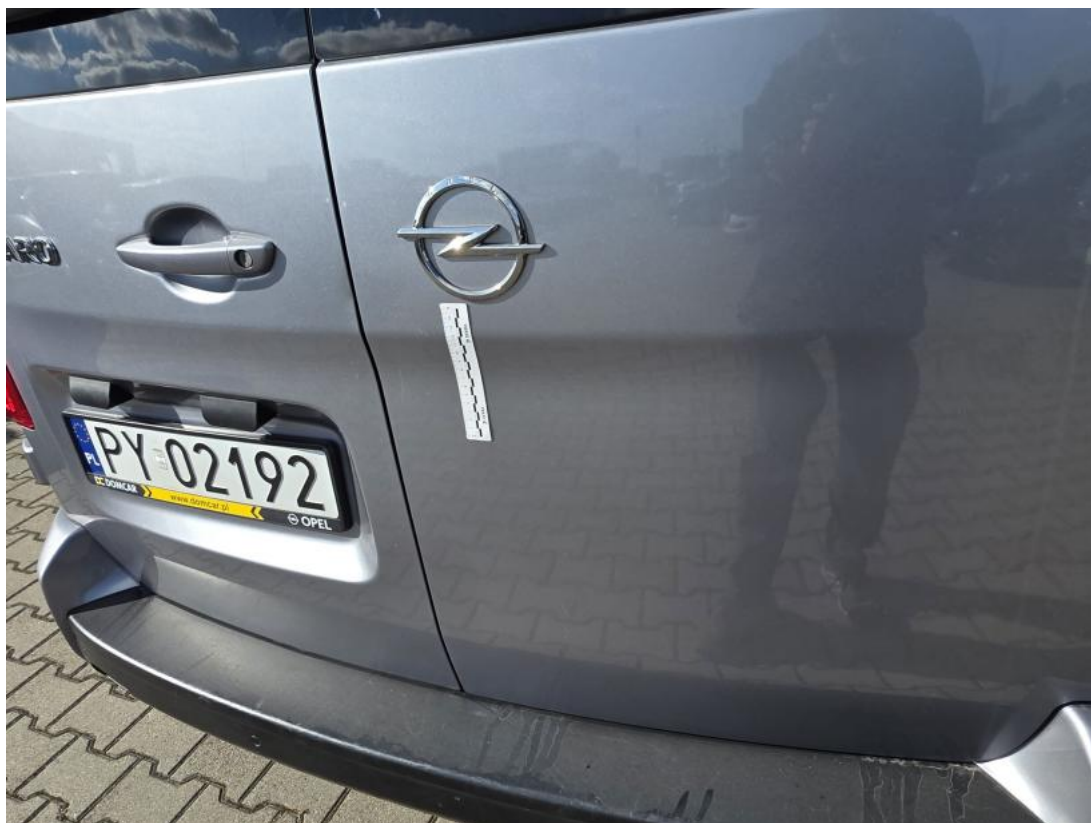
**Fot. 87**

Drzwi - zdjęcie poglądowe 1

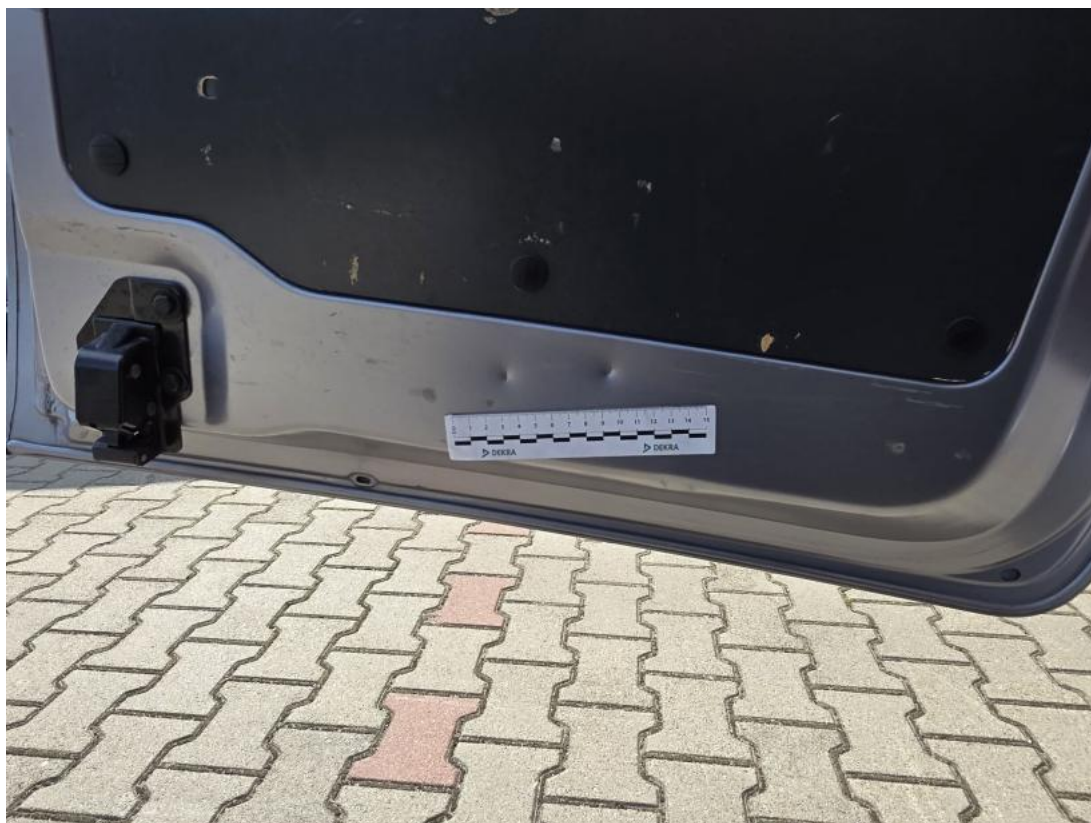
**Fot. 89**

Drzwi tyłu lewe - zdjęcie poglądowe 1
