Gutachter: Lehmann Michel  
 Besichtigungsdatum: 6.11.2025  
 Auftragsnummer: 667100

**Zustandsbericht**

**TÜV NORD Autoservice GmbH - Wurster Straße 92 - 27580 Bremerhaven**

Datenquelle: **VIN-Abfrage**  
 Hersteller: **Volkswagen**  
 Typ: **Golf VI Variant**  
 Fahrgestellnummer: **WVWZZZ1KZBM667100**  
 Erstzulassung: **23.03.2011**  
 Getriebe / Gänge: **Automatikgetriebe, 7 Gänge**  
 Schadstoffklasse: **EU5**  
 Vorverwendung: **Privat**

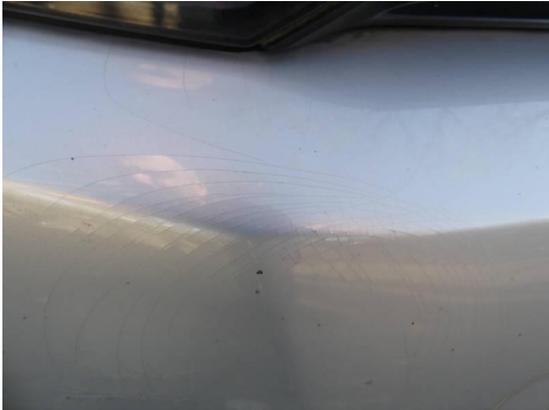
Nr.	Teil	Bild Nr.	Schaden	Kommentar
1	Reserveradmulde	1, 2	feucht/Wassereintritt	
2	Kotflügel vorne links	3, 4	deformiert+Korrosion	
3	Stoßfänger vorne und Grill	5, 6, 7, 8	Kratzer+gebrochen

Bild 7: Karosserie / Stoßfänger vorne und Grill  
Kratzer+gebrochen

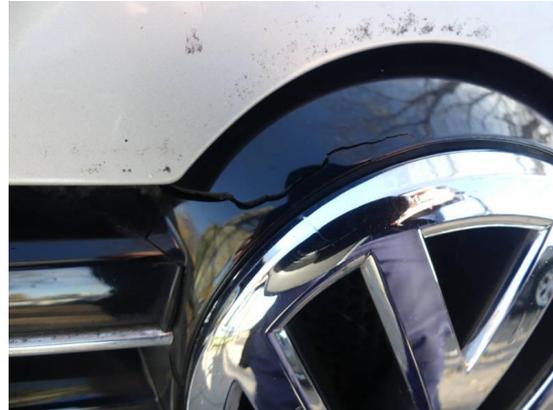
Bild 8: Karosserie / Stoßfänger vorne und Grill  
Kratzer+gebrochen

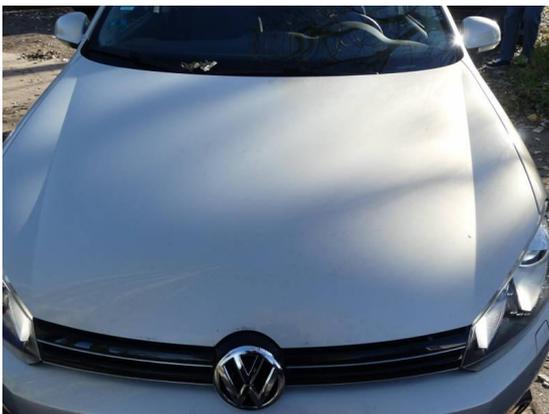
Nr.	Teil	Bild Nr.	Schaden	Kommentar
4	Motorhaube	9, 10, 11	deformiert	Knick am Emblem
5	Kotflügel vorne rechts	12, 13, 14	Kratzer+Delle	
6	Schweller rechts	15, 16	Korrosion	
7	Tür vorne rechts	17, 18	Kratzer+leicht deformiert	Türecke geknickt
8	Tür hinten rechts	19, 20, 21	Kratzer+Korrosion	
9	Einstieg vorne rechts	22, 23	Kratzer	
10	Fondseite rechts	24, 25, 26	Kratzer	
11	A-Säulenverkleidung links	27, 28	Brandschaden	
12	Spoiler	29, 30	Kratzer	
13	Stoßfänger hinten	31, 32, 33	Kratzer+gerissen	
14	Fondseite links	34, 35	Kratzer	
15	Tür hinten links	36, 37, 38	Kratzer	
16	Einstieg hinten links	39, 40	Steinschlag mit Korrosion	
17	Tür vorne links	41, 42, 43	Kratzer	
18	Dachseite links	44, 45	Kratzer	
19	Außenspiegelkappe links und rechts	46, 47, 48, 49	Kratzer	
20	Navigationsdatenträger	50	fehlt	
21	Abdeckkappe Heckklappenverkleidung	51	fehlt	
22	Felge vorne links und hinten rechts	52, 53	Kratzer

Bild 9: Karosserie / Motorhaube deformiert

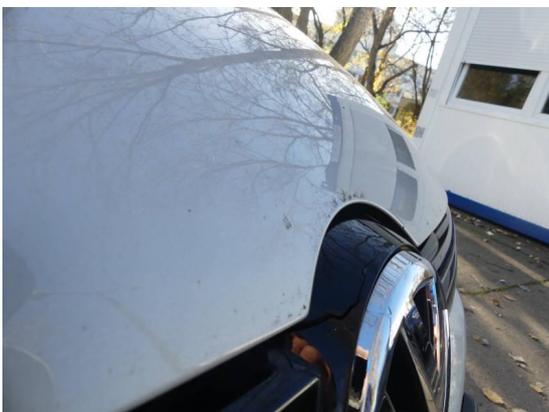
Bild 11: Karosserie / Motorhaube deformiert

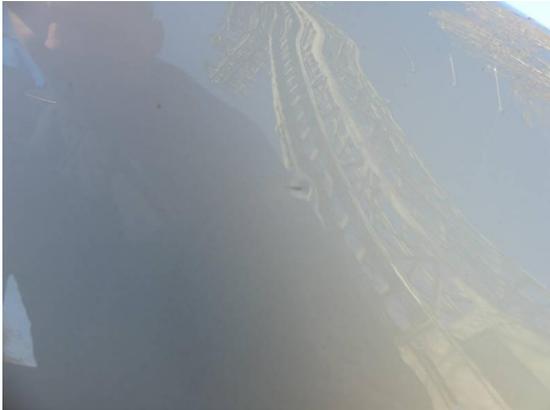
Bild 13: Karosserie / Kotflügel vorne rechts  
Kratzer+Delle

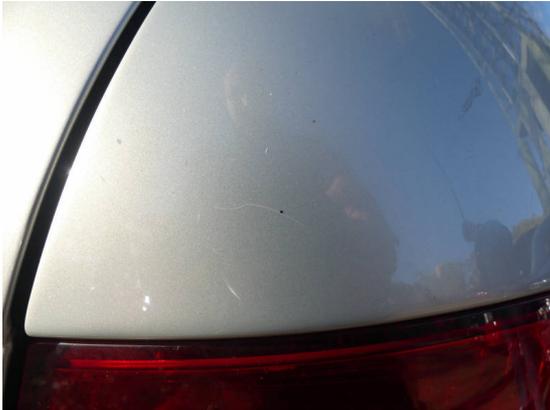
Bild 25: Karosserie / Fondseite rechts Kratzer

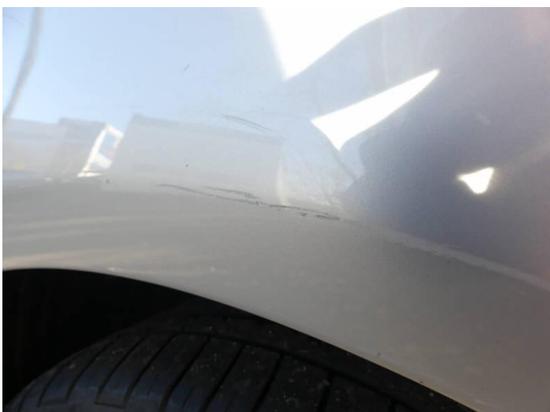
Bild 35: Karosserie / Fondseite links Kratzer

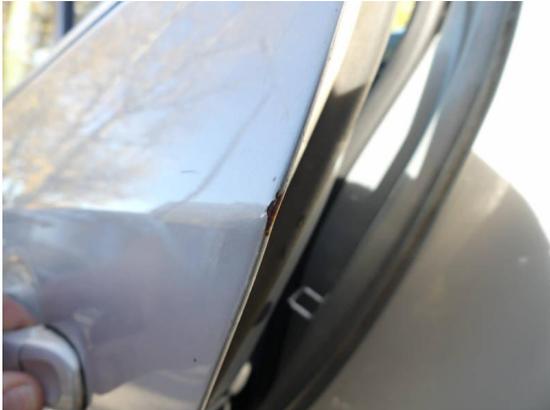
Bild 37: Karosserie / Tür hinten links Kratzer

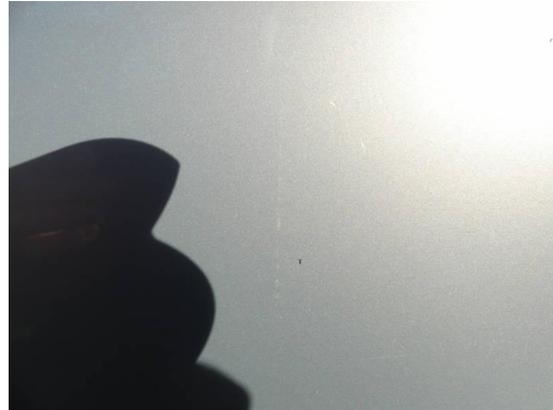
Bild 38: Karosserie / Tür hinten links Kratzer

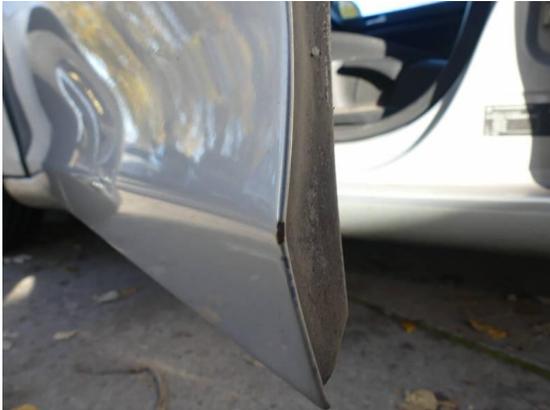
Bild 43: Karosserie / Tür vorne links Kratzer

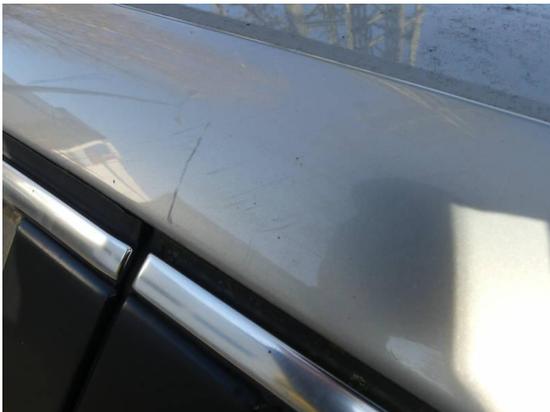
Bild 45: Karosserie / Dachseite links Kratzer

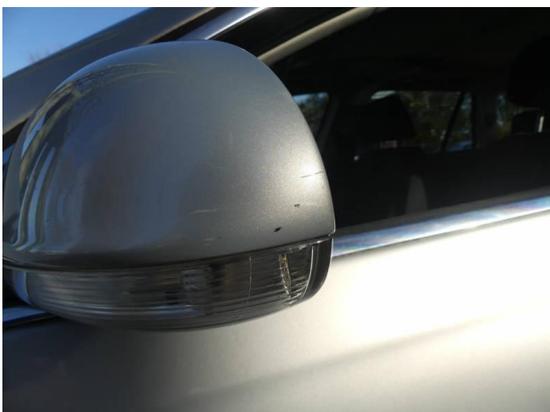
Bild 47: Karosserie / Außenspiegelkappe links und rechts Kratzer

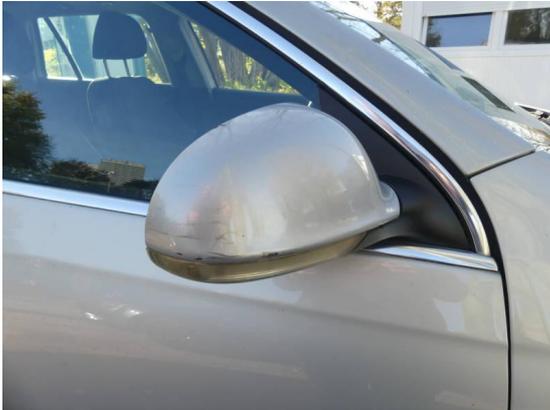
Bild 49: Karosserie / Außenspiegelkappe links und rechts Kratzer
