**WV1ZZZ2EZF6008004**

## Angaben zum Fahrzeug

## Zustandsbericht

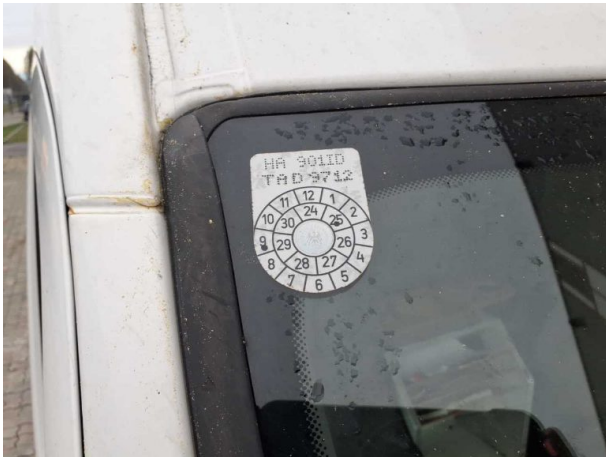
**Beschädigung #1:** Sonstiges: Hauptuntersuchung - fällig - durchführen

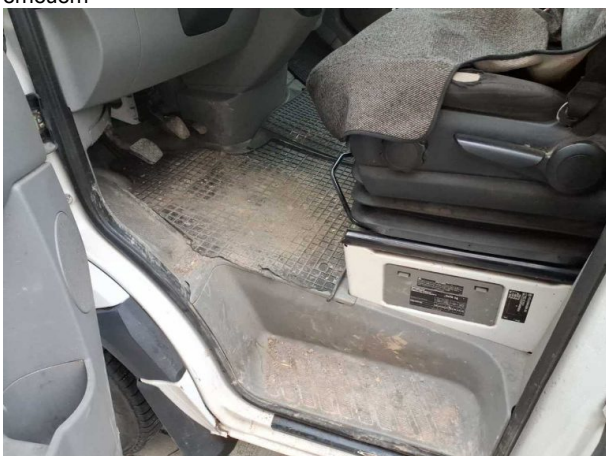
| Nr. | Bauteilgruppe | Beschreibung |
|---|---|---|
| 4 | Interieur | Innenraum (und Gegenstände) - verschmutzt - reinigen |

**Beschädigung #4:** Interieur: Innenraum (und Gegenstände) - verschmutzt - reinigen

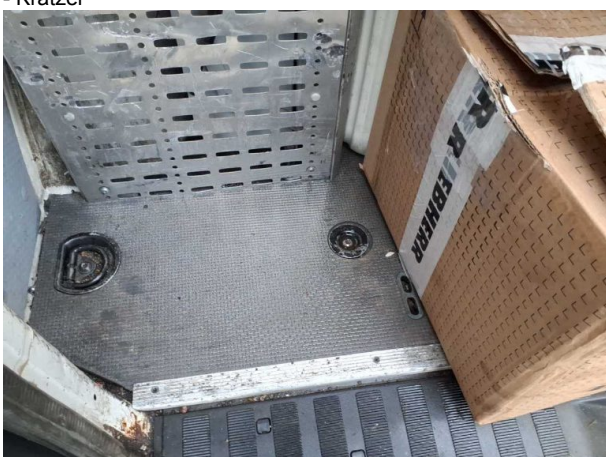
**Beschädigung #5:** Interieur: Laderaumboden (und Verkleidungen)  
- Kratzer

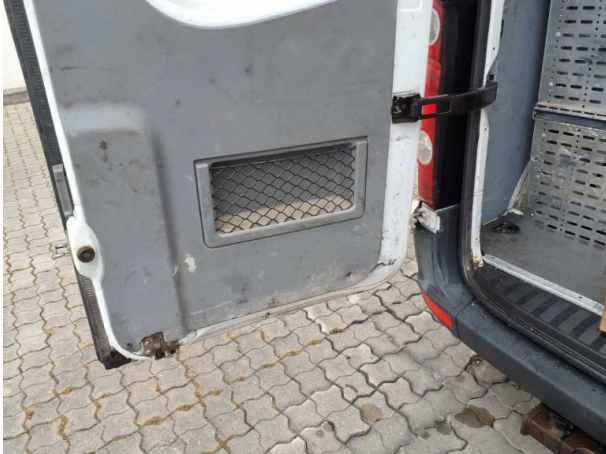
| Nr. | Bauteilgruppe | Beschreibung |
|---|---|---|
| 6 | Heckklappe/-tür | Hecktür links - Delle / Lackschaden - instandsetzen und lackieren |

**Beschädigung #6:** Heckklappe/-tür: Hecktür links - Delle / Lackschaden - instandsetzen und lackieren

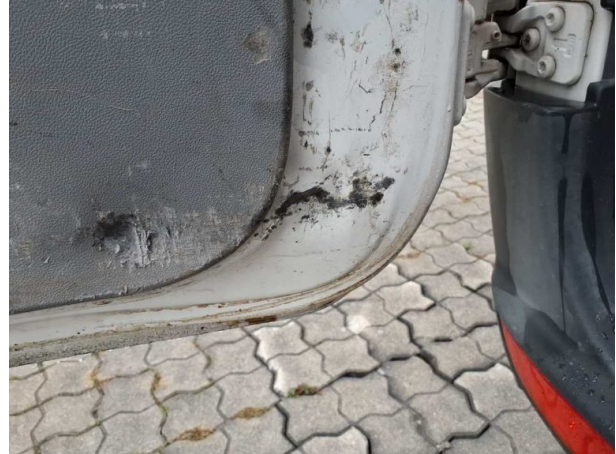
**Beschädigung #6:** Heckklappe/-tür: Hecktür links - Delle / Lackschaden - instandsetzen und lackieren

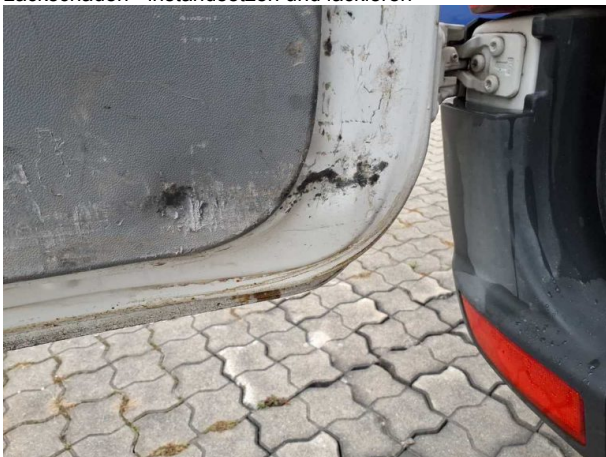
**Beschädigung #6:** Heckklappe/-tür: Hecktür links - Delle / Lackschaden - instandsetzen und lackieren

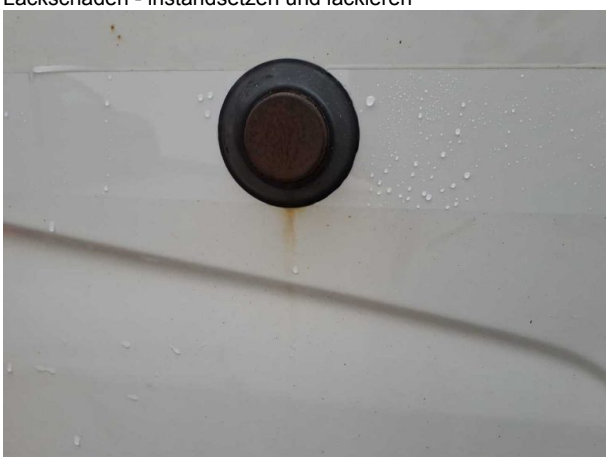
**Beschädigung #6:** Heckklappe/-tür: Hecktür links - Delle / Lackschaden - instandsetzen und lackieren

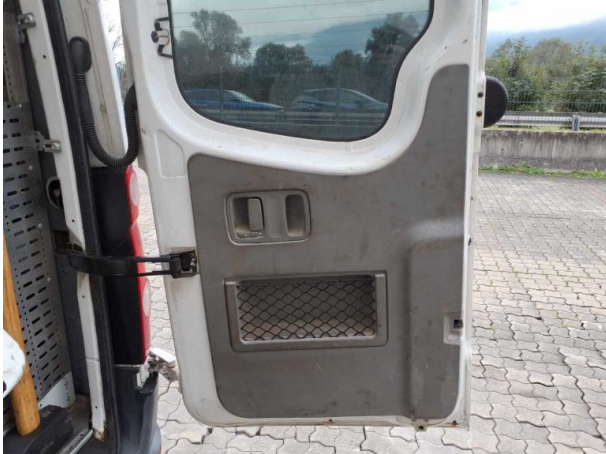
| Nr. | Bauteilgruppe | Beschreibung |
|---|---|---|
| 7 | Heckklappe/-tür | Hecktür rechts - Delle / Lackschaden - instandsetzen und lackieren |

**Beschädigung #7:** Heckklappe/-tür: Hecktür rechts - Delle / Lackschaden - instandsetzen und lackieren

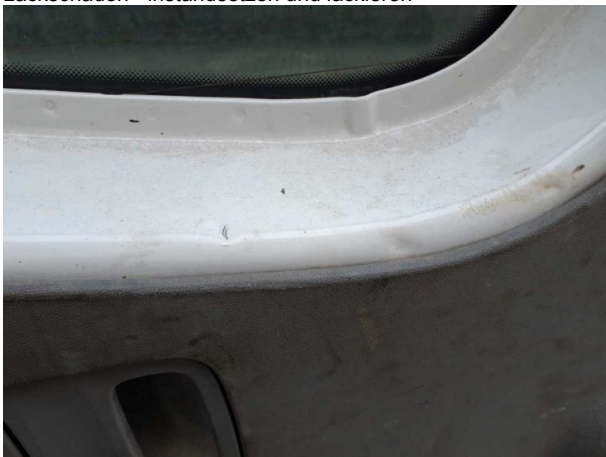
**Beschädigung #7:** Heckklappe/-tür: Hecktür rechts - Delle / Lackschaden - instandsetzen und lackieren

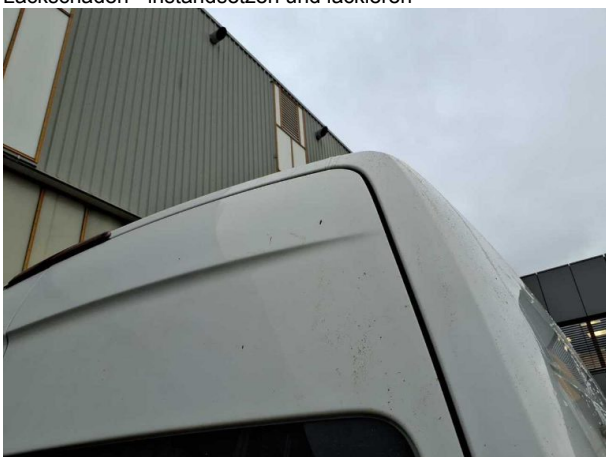
**Beschädigung #7:** Heckklappe/-tür: Hecktür rechts - Delle / Lackschaden - instandsetzen und lackieren

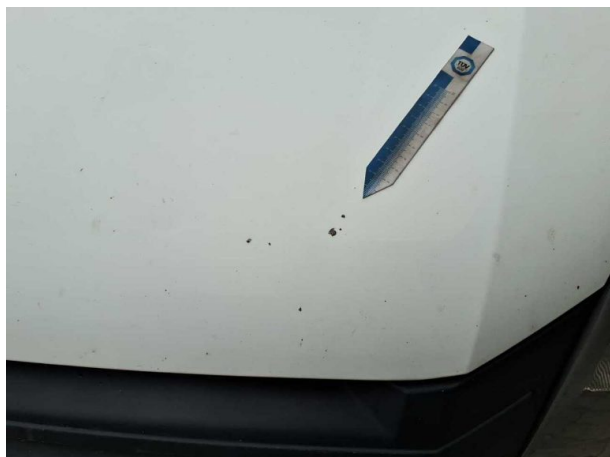
**Beschädigung #12:** Motorhaube: Motorhaube - Steinschlag

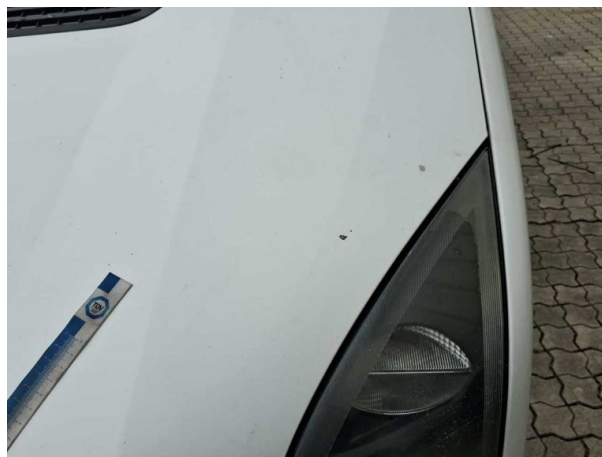
**Beschädigung #12:** Motorhaube: Motorhaube - Steinschlag

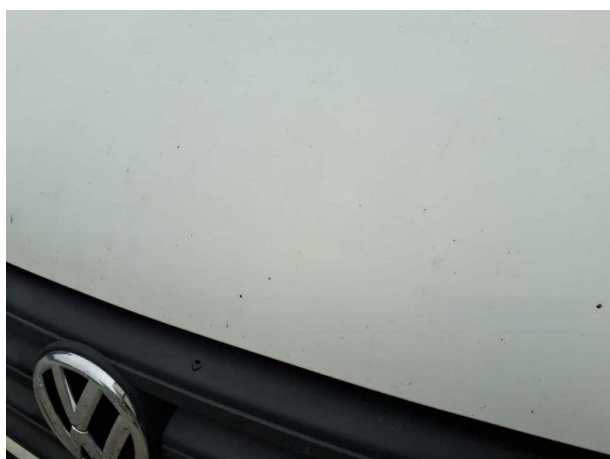
**Beschädigung #12:** Motorhaube: Motorhaube - Steinschlag

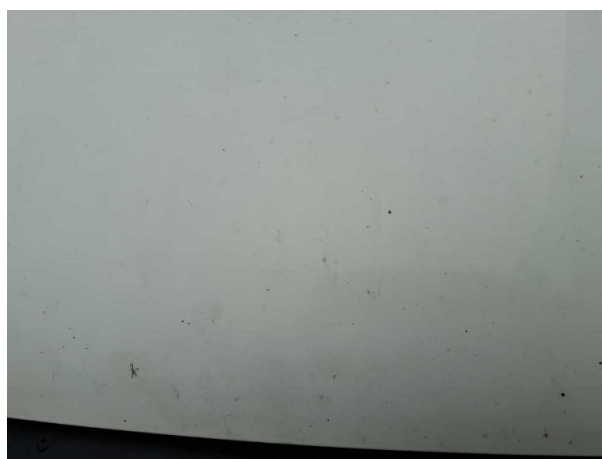
**Beschädigung #12:** Motorhaube: Motorhaube - Steinschlag

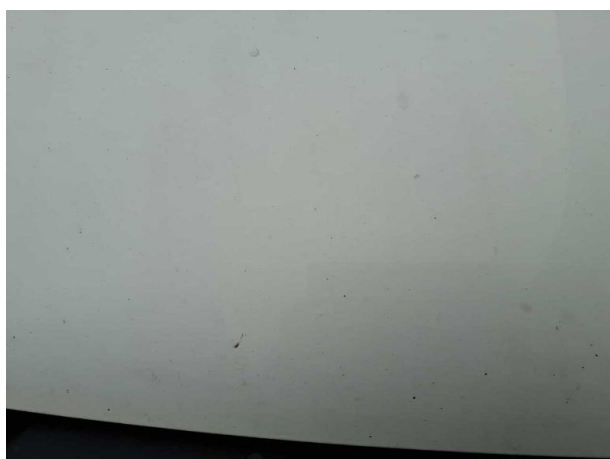
**Beschädigung #12:** Motorhaube: Motorhaube - Steinschlag

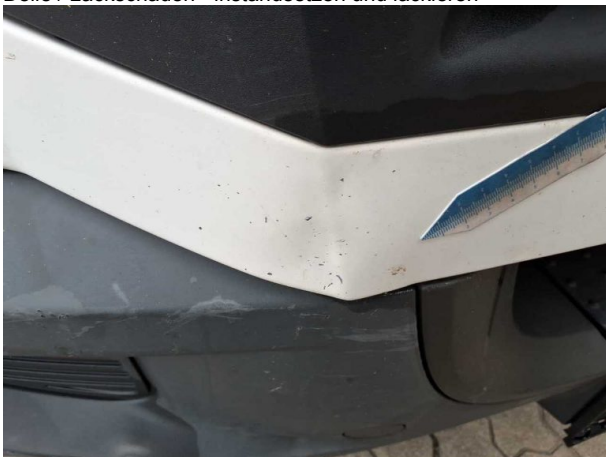
**Beschädigung #13:** Stossfänger vorn: Blende Stossfänger vorn - Delle / Lackschaden - instandsetzen und lackieren

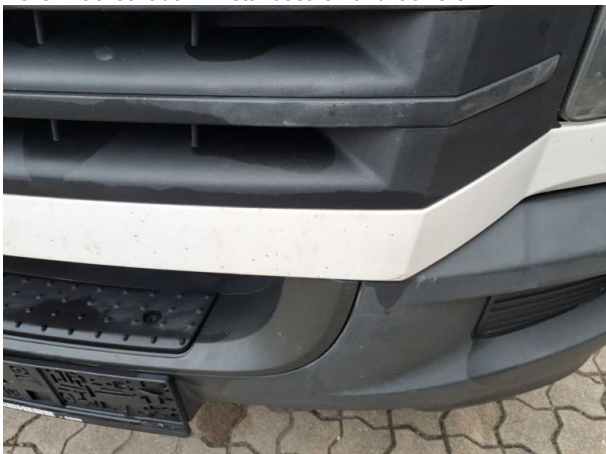
**Beschädigung #13:** Stossfänger vorn: Blende Stossfänger vorn - Delle / Lackschaden - instandsetzen und lackieren

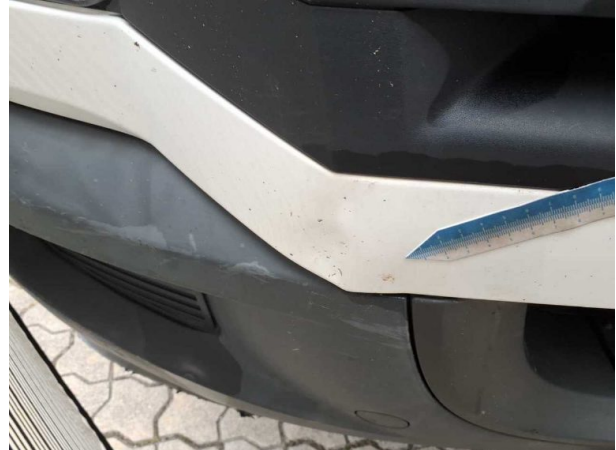
**Beschädigung #13:** Stossfänger vorn: Blende Stossfänger vorn - Delle / Lackschaden - instandsetzen und lackieren

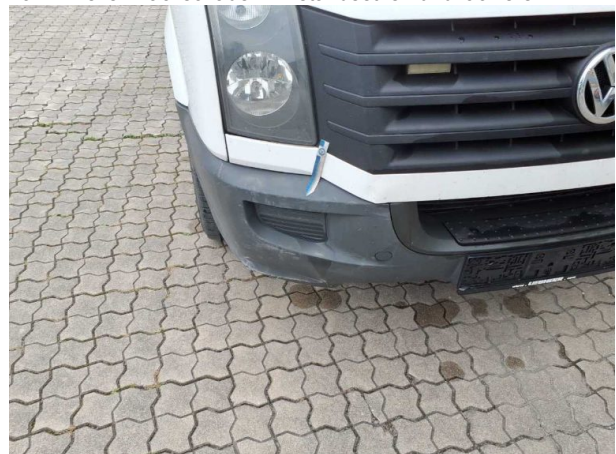
**Beschädigung #13:** Stossfänger vorn: Blende Stossfänger vorn - Delle / Lackschaden - instandsetzen und lackieren

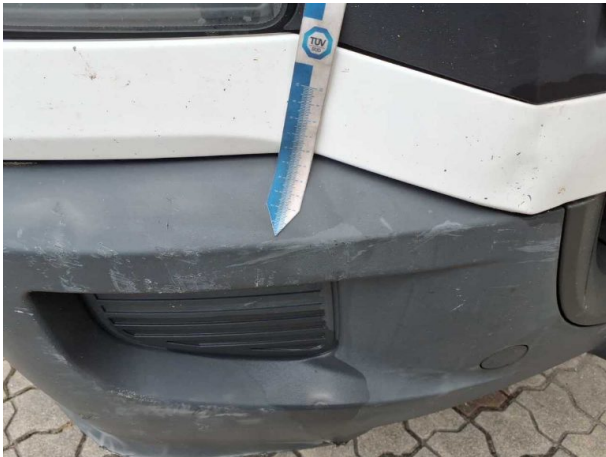
**Beschädigung #14:** Stossfänger vorn: Stossfänger vorn - gebrochen / gerissen - erneuern

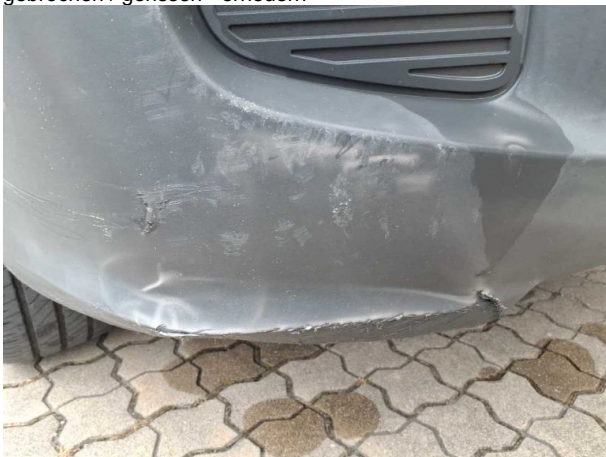
**Beschädigung #14:** Stossfänger vorn: Stossfänger vorn - gebrochen / gerissen - erneuern

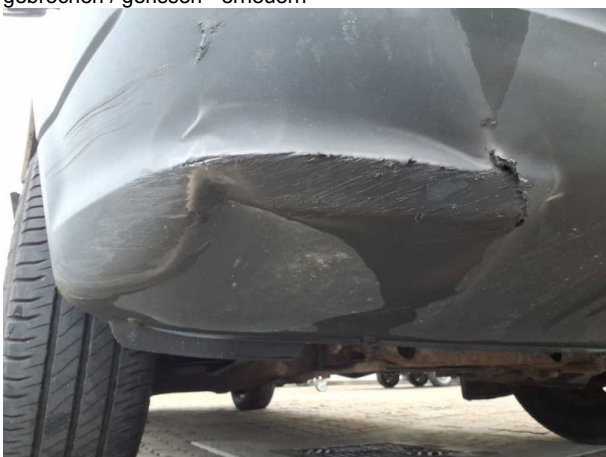
**Beschädigung #14:** Stossfänger vorn: Stossfänger vorn - gebrochen / gerissen - erneuern

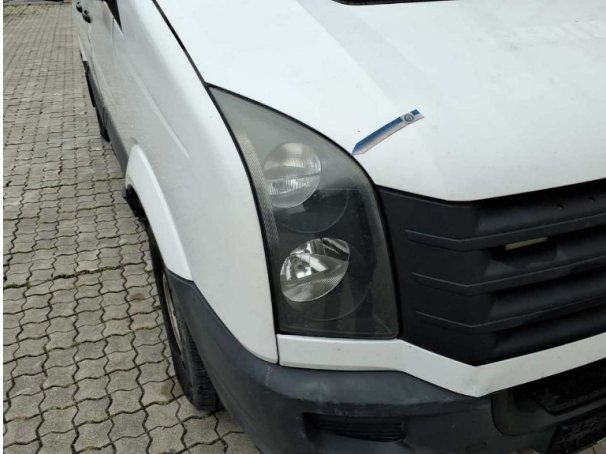
**Beschädigung #14:** Stossfänger vorn: Stossfänger vorn - gebrochen / gerissen - erneuern

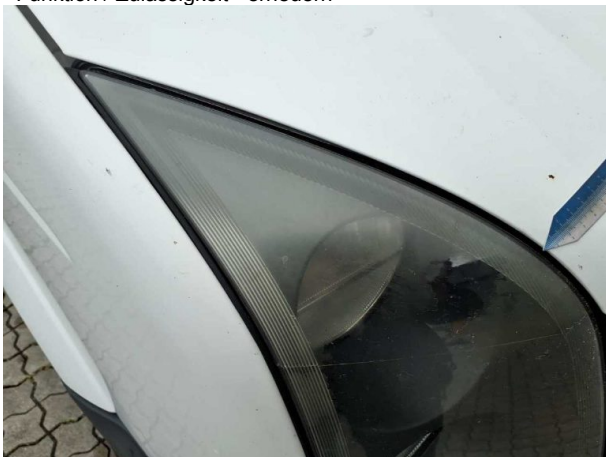
**Beschädigung #15:** Scheinwerfer: Scheinwerfer rechts (und links)  
- Funktion / Zulässigkeit - erneuern

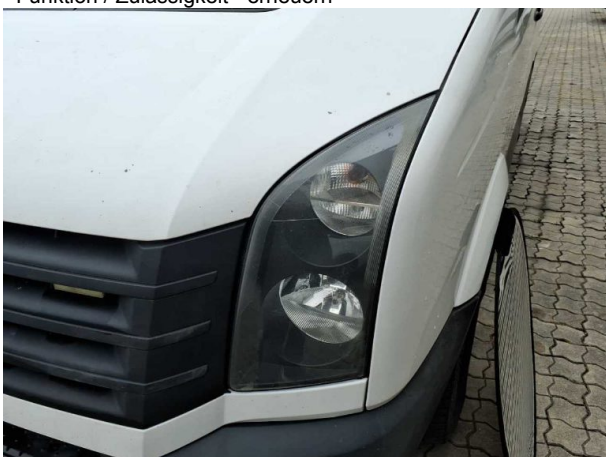
**Beschädigung #15:** Scheinwerfer: Scheinwerfer rechts (und links)  
- Funktion / Zulässigkeit - erneuern

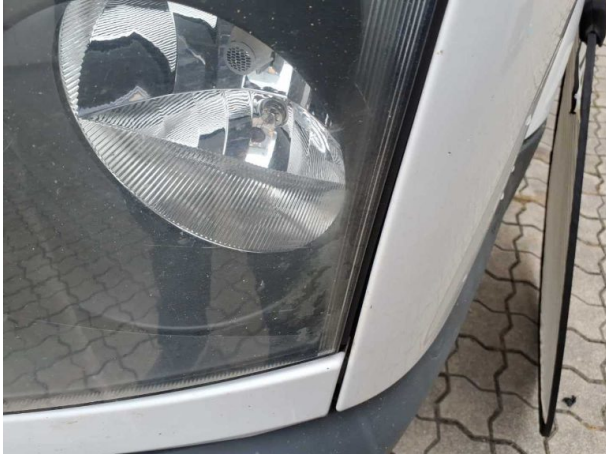
**Beschädigung #15:** Scheinwerfer: Scheinwerfer rechts (und links)  
- Funktion / Zulässigkeit - erneuern

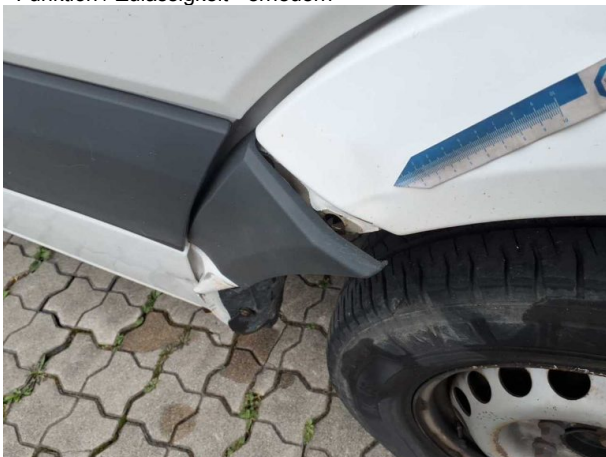
**Beschädigung #16:** Kotflügel rechts: Kotflügel rechts - verfor...  
- erneuern

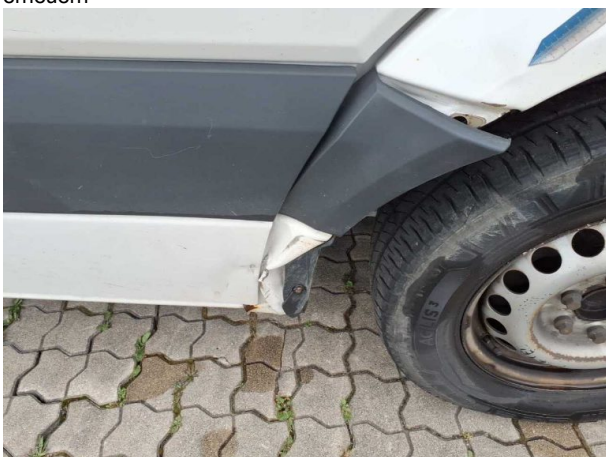
**Beschädigung #16:** Kotflügel rechts: Kotflügel rechts - verfor...  
- erneuern

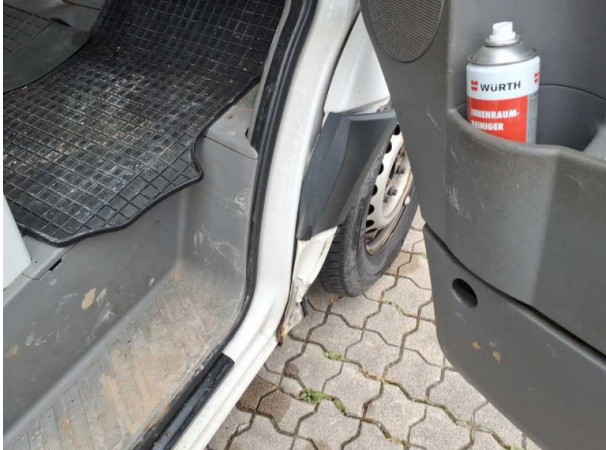
**Beschädigung #16:** Kotflügel rechts: Kotflügel rechts - verfor...  
- erneuern

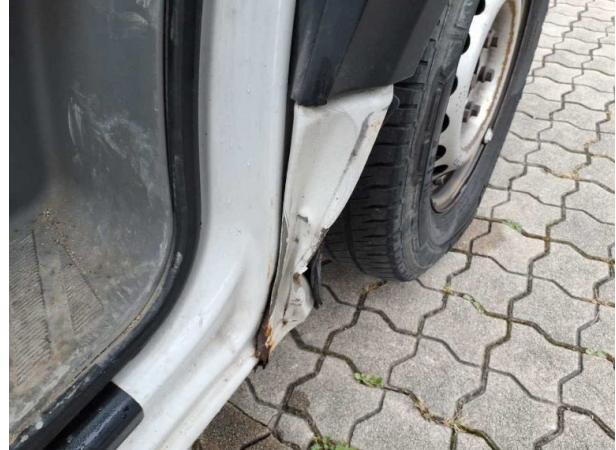
**Beschädigung #16:** Kotflügel rechts: Kotflügel rechts - verformt - erneuern

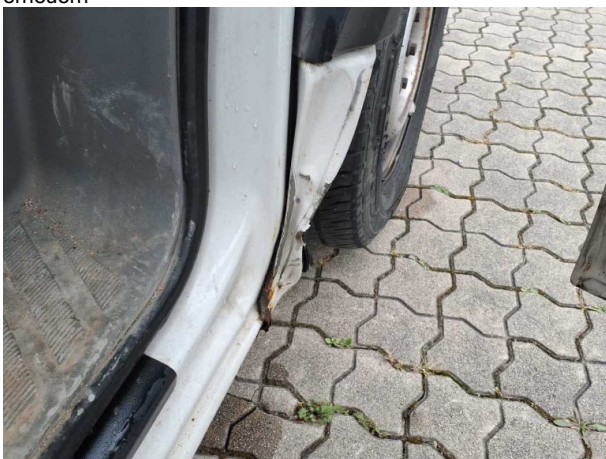
**Beschädigung #16:** Kotflügel rechts: Kotflügel rechts - verfor...  
- erneuern

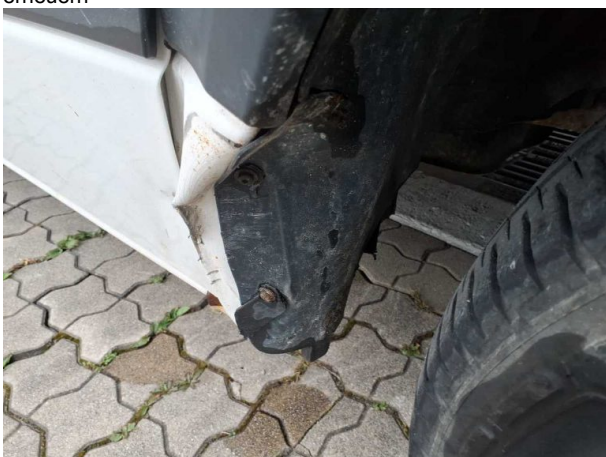
**Beschädigung #17:** Kotflügel rechts: Innenkotflügel vorn - gebrochen / gerissen - erneuern

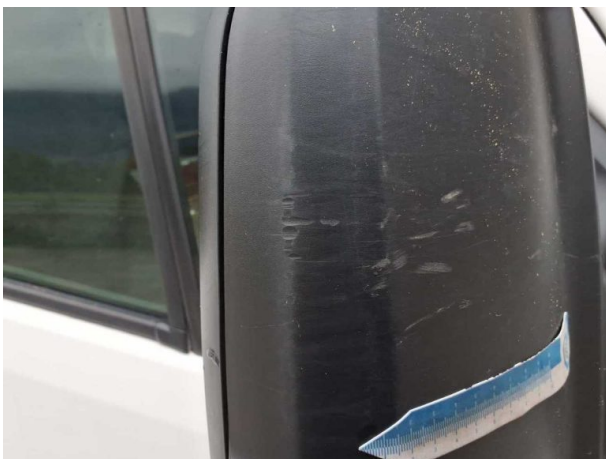
**Beschädigung #18:** Außenspiegel rechts: Abdeckkappe - Kratzer

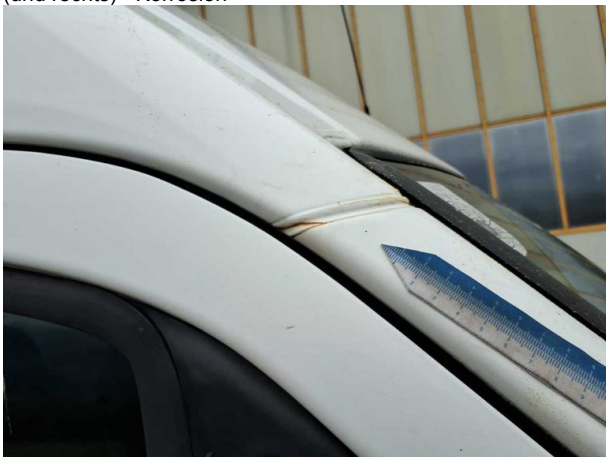
**Beschädigung #20:** Karosserie: A-Säule rechts - Korrosion - instandsetzen

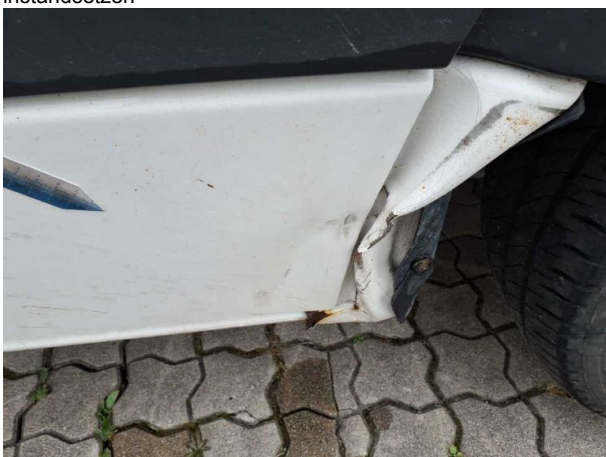
**Beschädigung #21:** Tür vorn rechts: Tür - Delle / Lackschaden - instandsetzen und lackieren

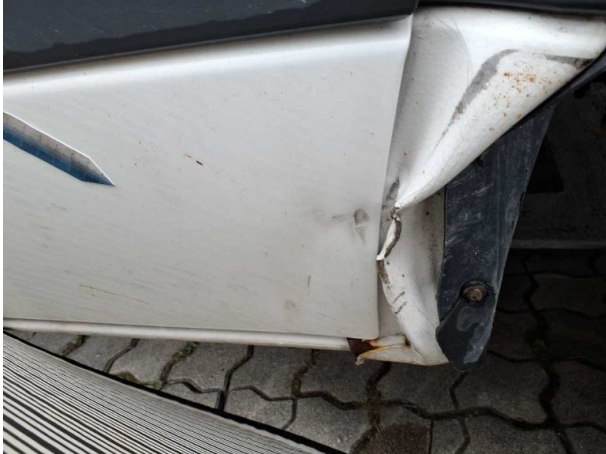
**Beschädigung #21:** Tür vorn rechts: Tür - Delle / Lackschaden - instandsetzen und lackieren

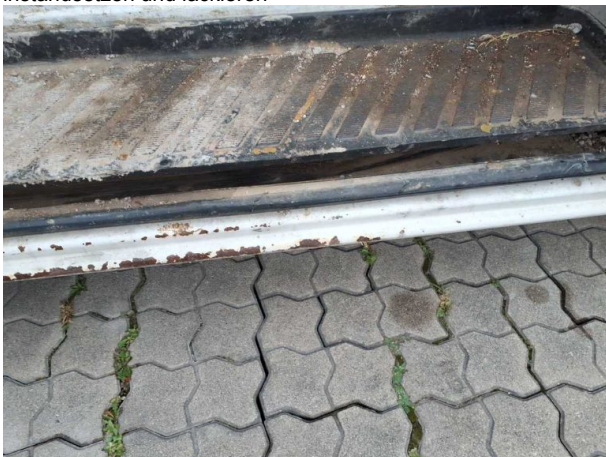
**Beschädigung #24:** Schweller rechts: Schweller - Korrosion - instandsetzen und lackieren

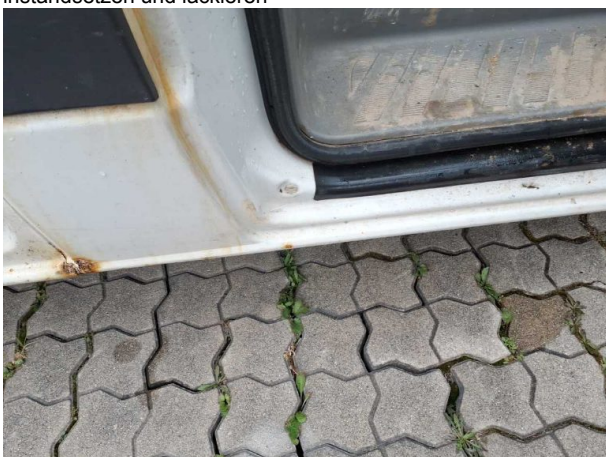
**Beschädigung #24:** Schweller rechts: Schweller - Korrosion - instandsetzen und lackieren

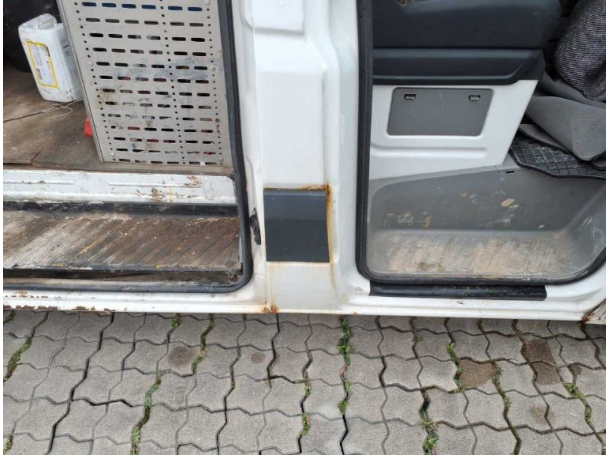
**Beschädigung #24:** Schweller rechts: Schweller - Korrosion - instandsetzen und lackieren

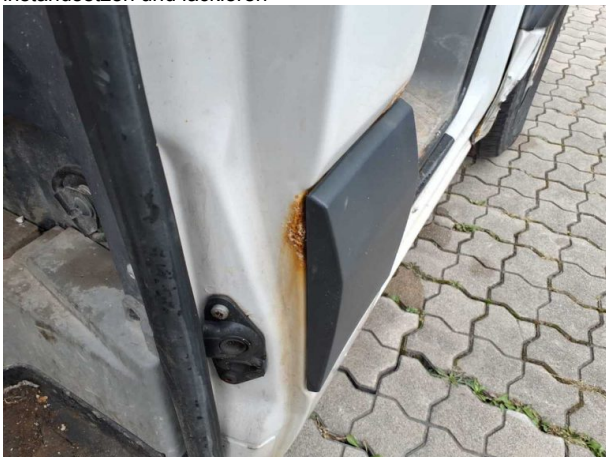
**Beschädigung #25:** Karosserie: B-Säule rechts - Korrosion - instandsetzen und lackieren

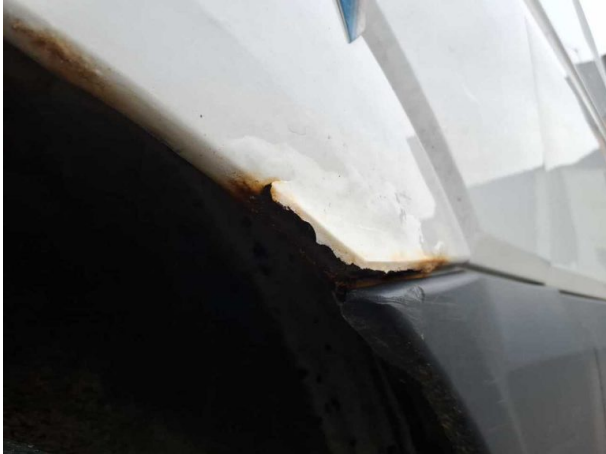
**Beschädigung #29:** Seitenwand rechts: Seitenwand - Korrosion - instandsetzen und lackieren

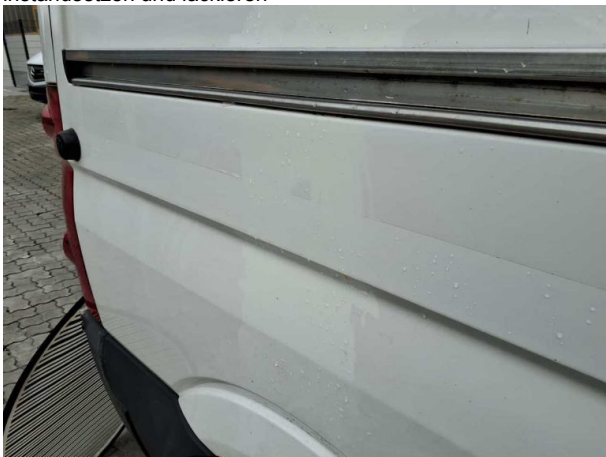
**Beschädigung #29:** Seitenwand rechts: Seitenwand - Korrosion - instandsetzen und lackieren

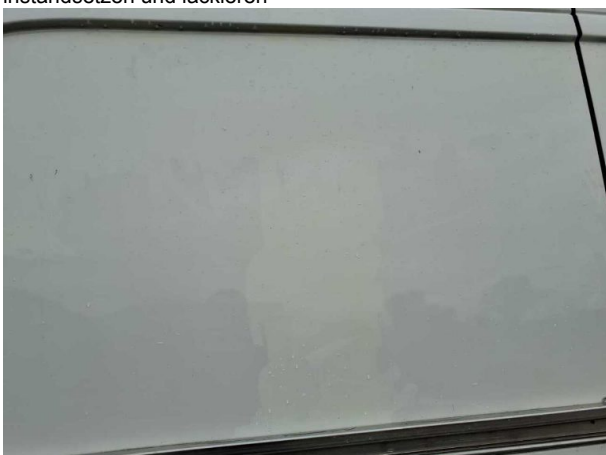
**Beschädigung #29:** Seitenwand rechts: Seitenwand - Korrosion - instandsetzen und lackieren

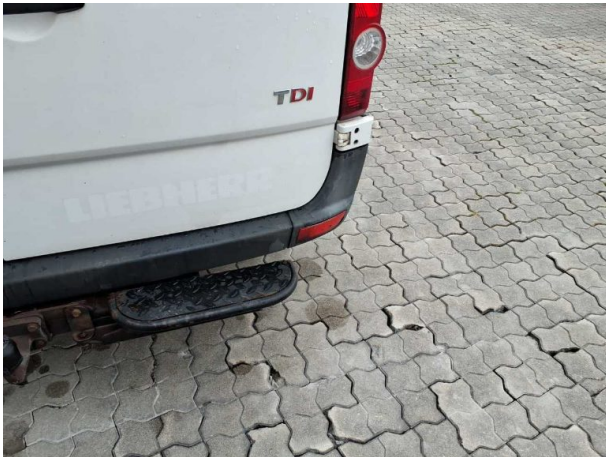
**Beschädigung #31:** Seitenwand rechts: Schutzleiste - Kratzer

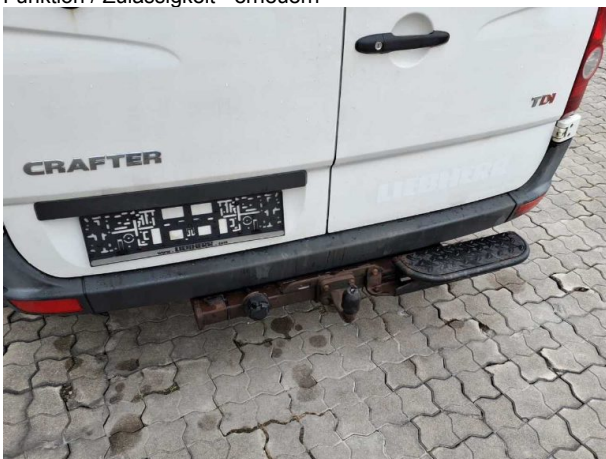
**Beschädigung #32:** Stossfänger hinten: Rückstrahler rechts - Funktion / Zulässigkeit - erneuern

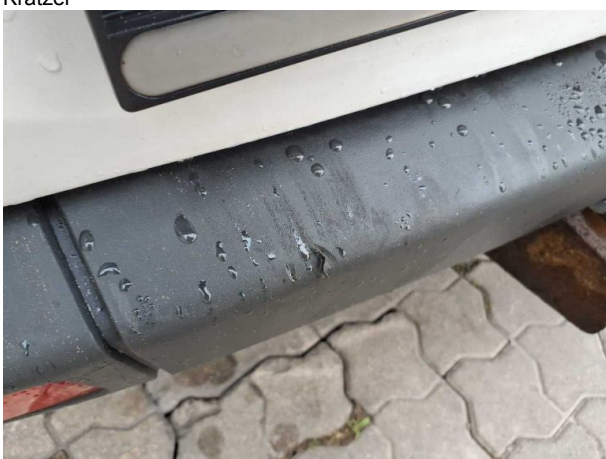
**Beschädigung #33:** Stossfänger hinten: Stossfänger hinten - Kratzer

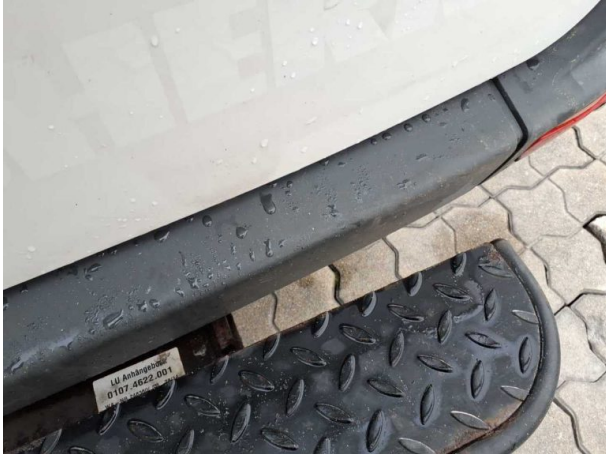
**Beschädigung #33:** Stossfänger hinten: Stossfänger hinten - Kratzer

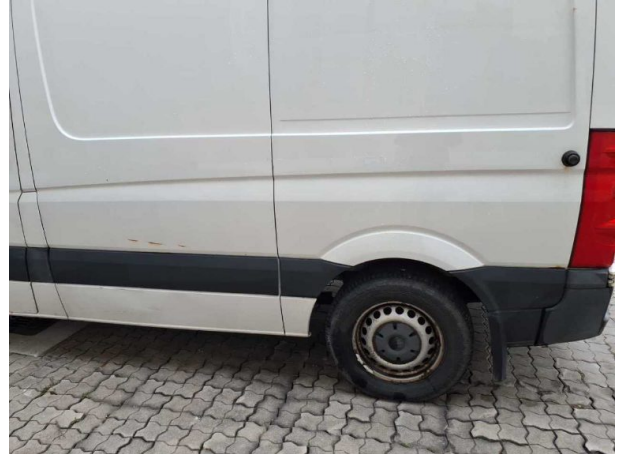
**Beschädigung #33:** Stossfänger hinten: Stossfänger hinten - Kratzer

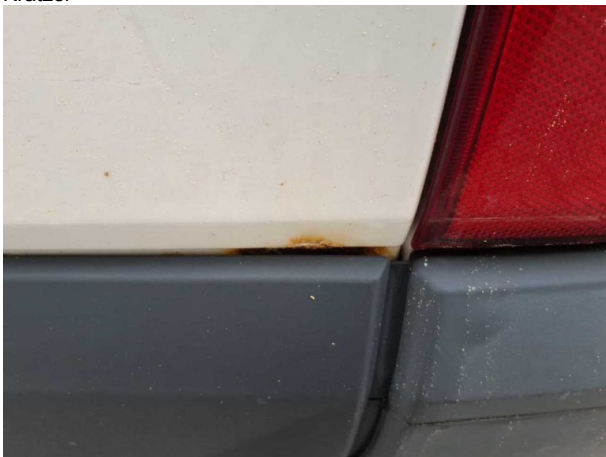
**Beschädigung #34:** Seitenwand links: Seitenwand - Korrosion - instandsetzen und lackieren

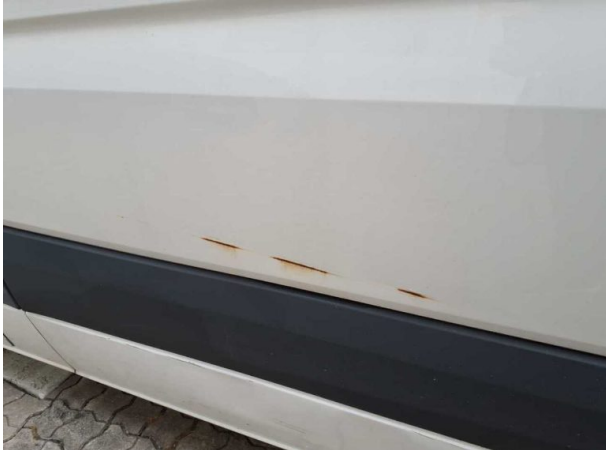
**Beschädigung #34:** Seitenwand links: Seitenwand - Korrosion - instandsetzen und lackieren

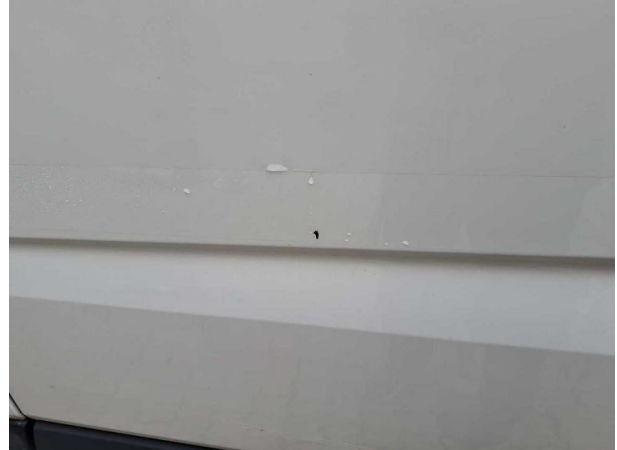
**Beschädigung #34:** Seitenwand links: Seitenwand - Korrosion - instandsetzen und lackieren

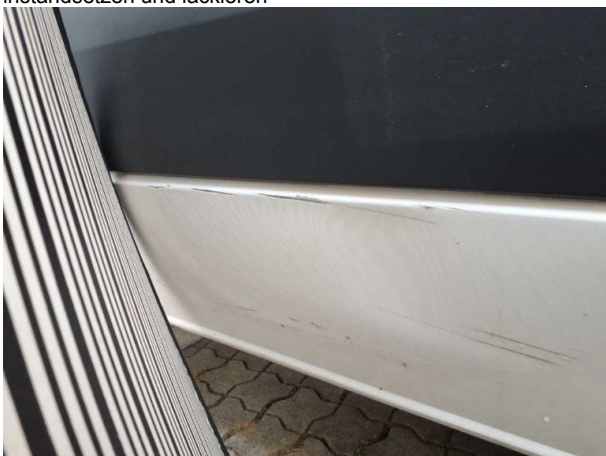
**Beschädigung #34:** Seitenwand links: Seitenwand - Korrosion - instandsetzen und lackieren

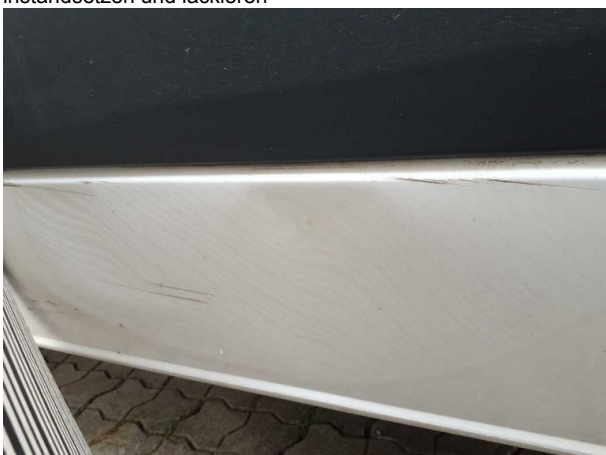
**Beschädigung #34:** Seitenwand links: Seitenwand - Korrosion - instandsetzen und lackieren

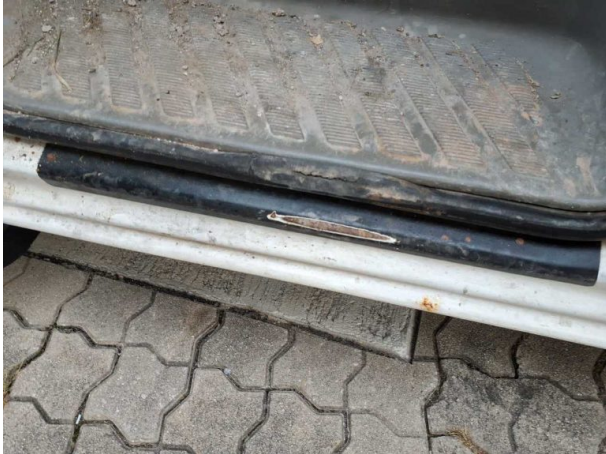
**Beschädigung #35:** Schweller links: Schweller - Kratzer - instandsetzen und lackieren

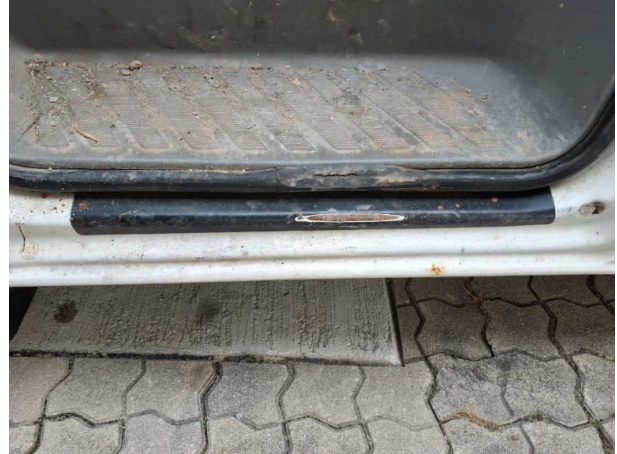
**Beschädigung #35:** Schweller links: Schweller - Kratzer - instandsetzen und lackieren

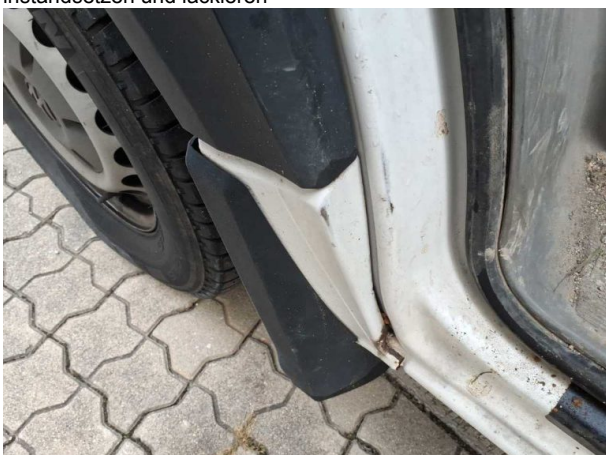
**Beschädigung #36:** Kotflügel links: Kotflügel links - Korrosio... instandsetzen und lackieren

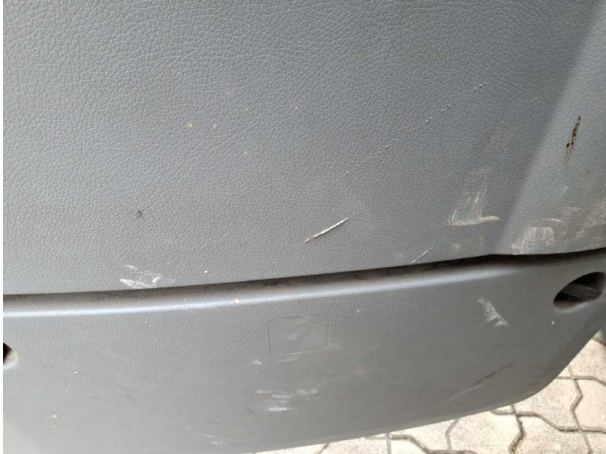
**Beschädigung #37:** Verkleidungen/Abdeckungen: Türverkleidung vorn links - Kratzer

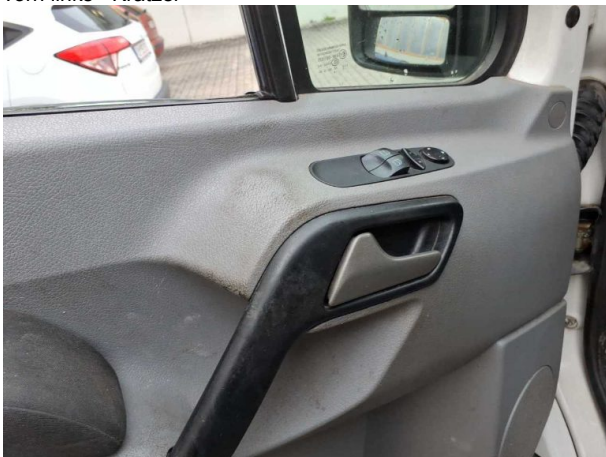
**Beschädigung #37:** Verkleidungen/Abdeckungen: Türverkleidung vorn links - Kratzer

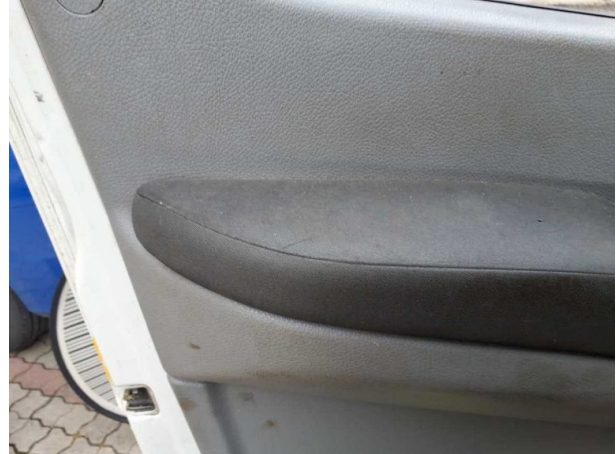
**Beschädigung #38:** Sitz vorn: Sitzbezug links - gebrochen / gerissen - erneuern

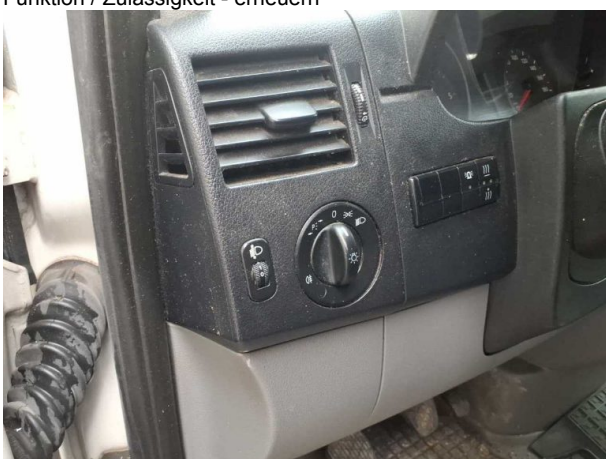
**Beschädigung #41:** Interieur: Innenraum - Kratzer

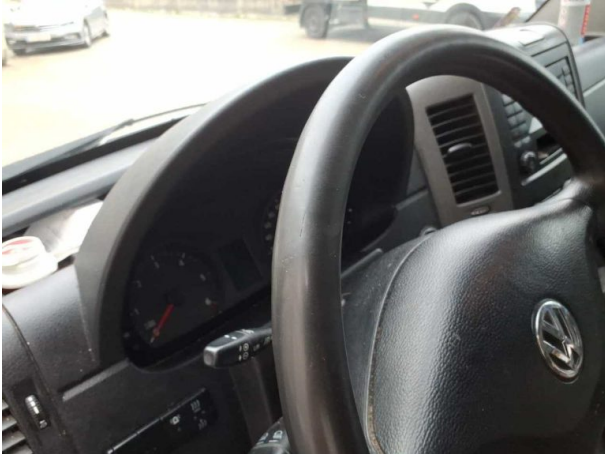
**Beschädigung #41:** Interieur: Innenraum - Kratzer

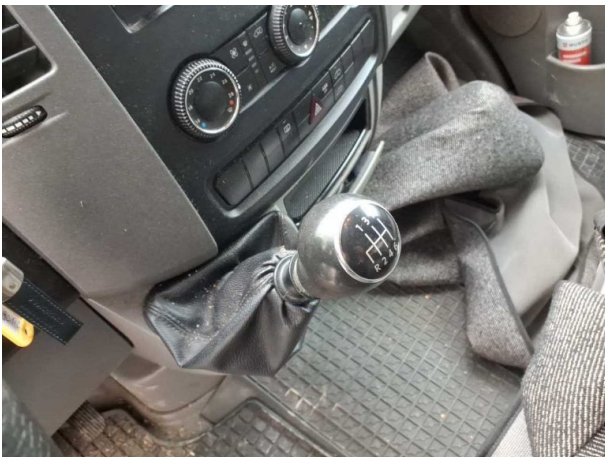
**Beschädigung #41:** Interieur: Innenraum - Kratzer

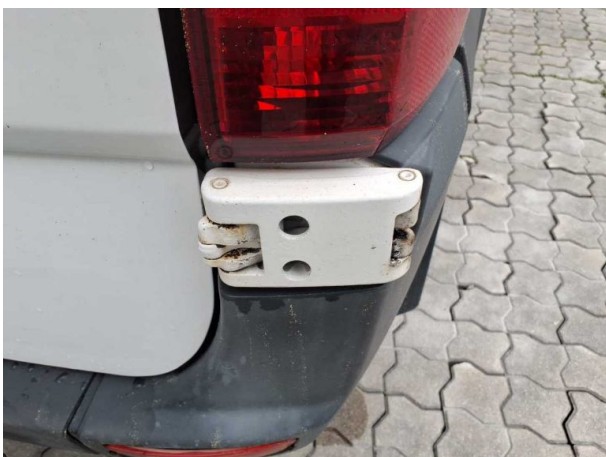
**Beschädigung #45:** Heckklappe/-tür: Scharnier unten (270 Grad) - Funktion / Zulässigkeit - instandsetzen

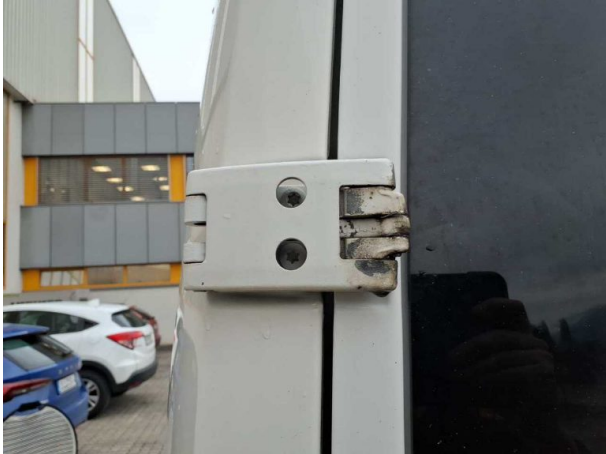
**Beschädigung #45:** Heckklappe/-tür: Scharnier unten (270 Grad) - Funktion / Zulässigkeit - instandsetzen

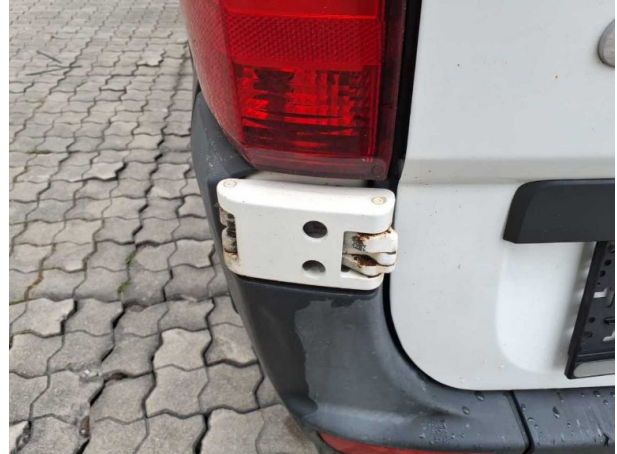
**Beschädigung #45:** Heckklappe/-tür: Scharnier unten (270 Grad) - Funktion / Zulässigkeit - instandsetzen

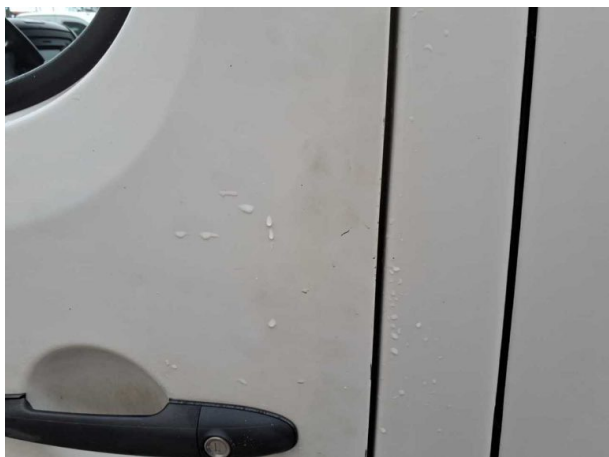
**Beschädigung #46:** Tür vorn links: Tür - verkratzt / verschürft - instandsetzen und lackieren

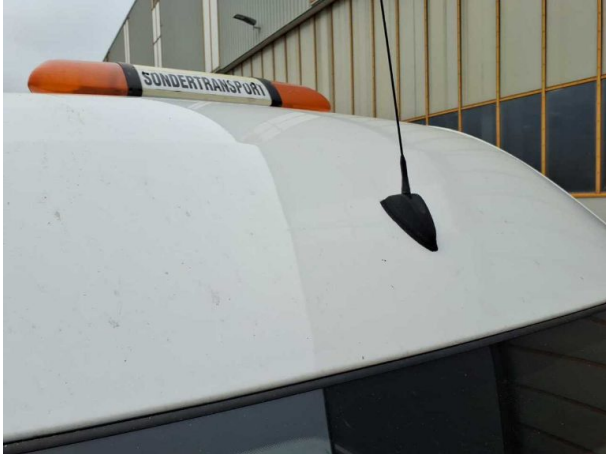
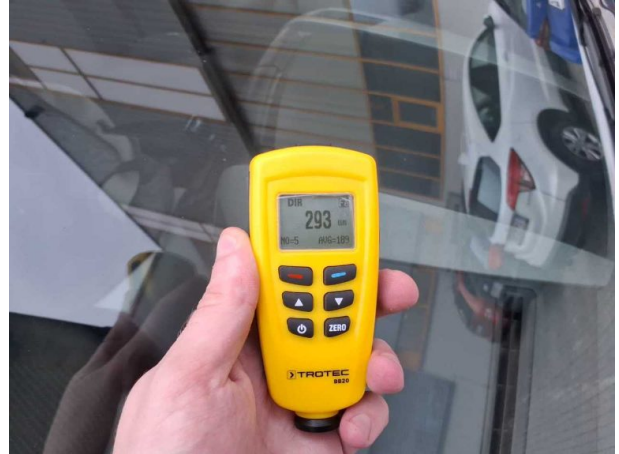
Nachlackierung 1: Dach

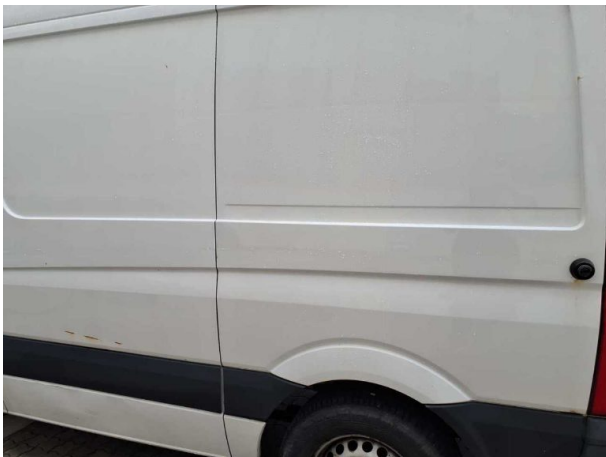
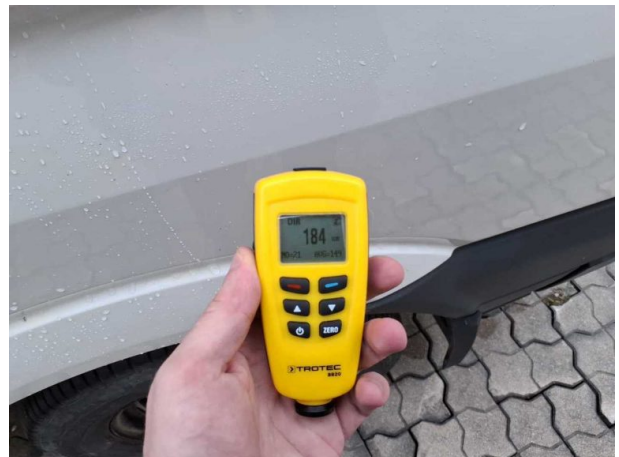
Nachlackierung 2: Seitenwand links

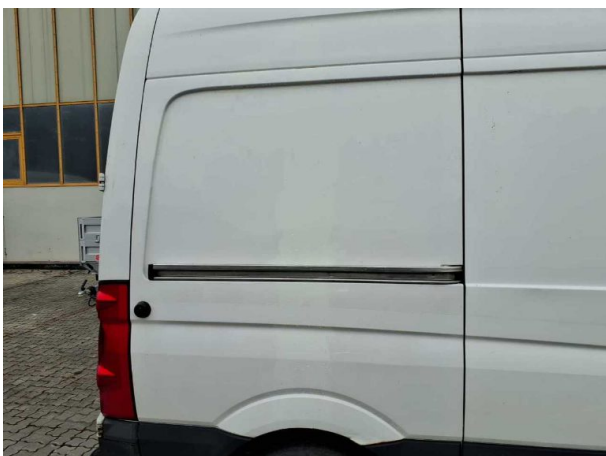
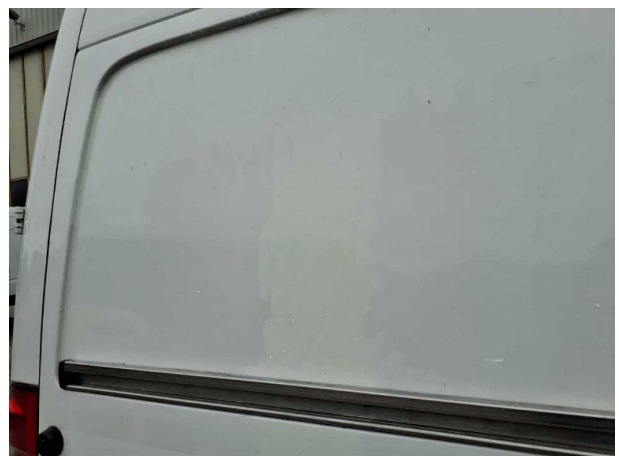
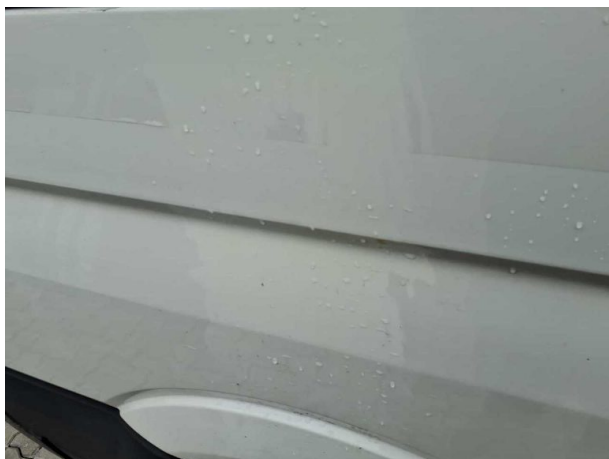
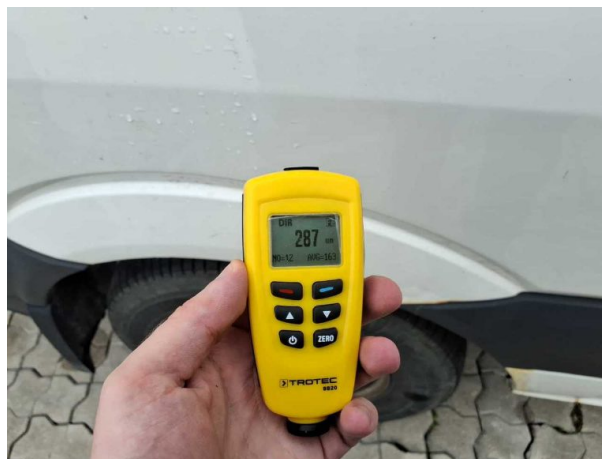
Nachlackierung 3: Seitenwand rechts

**Nachlackierung 3:** Seitenwand rechts
