## Raport z oględzin pojazdu

| Numer raportu | 216681/10/25-11401 | Data raportu | 10-10-2025 |

| Numer identyfikacyjny (VIN) | W0VBD8EV7M8025183 |
| Marka, model | OPEL Astra V Sports Tourer 1... |

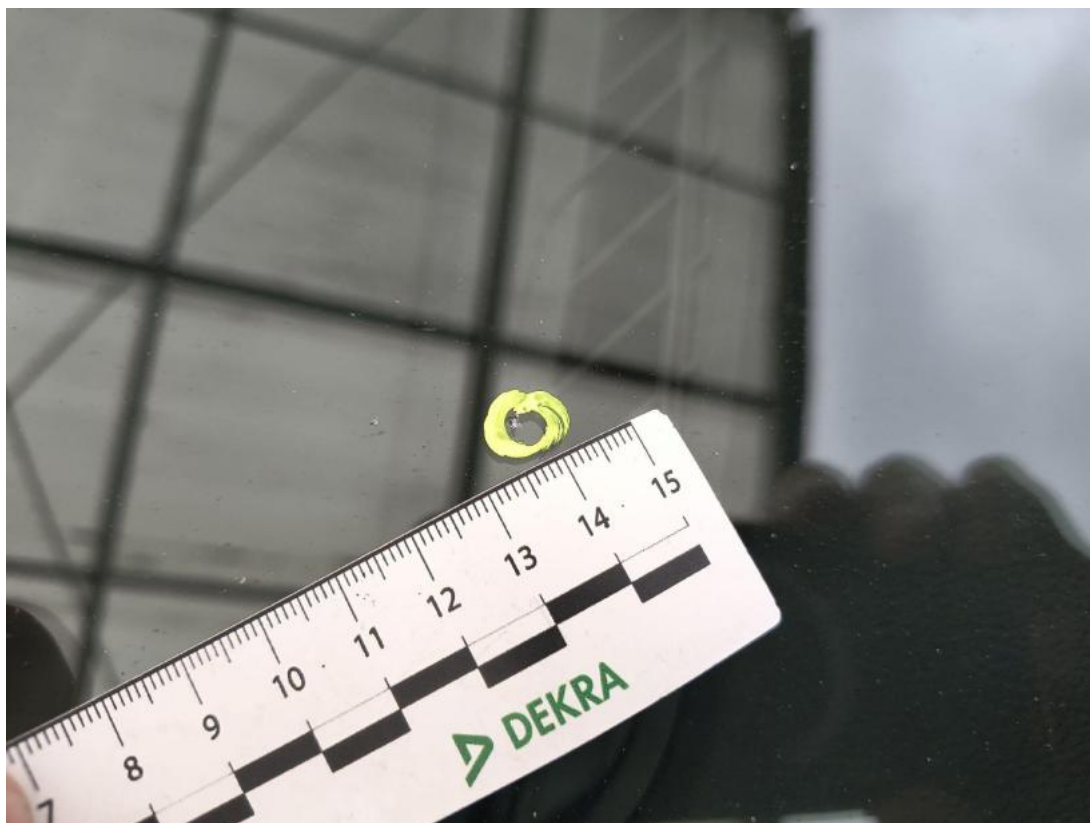
**Fot. 39**

| 8 | Szyba przednia barwiona | rysa/odprysk | | |

Szyba czołowa - Rysa/odprysk 1

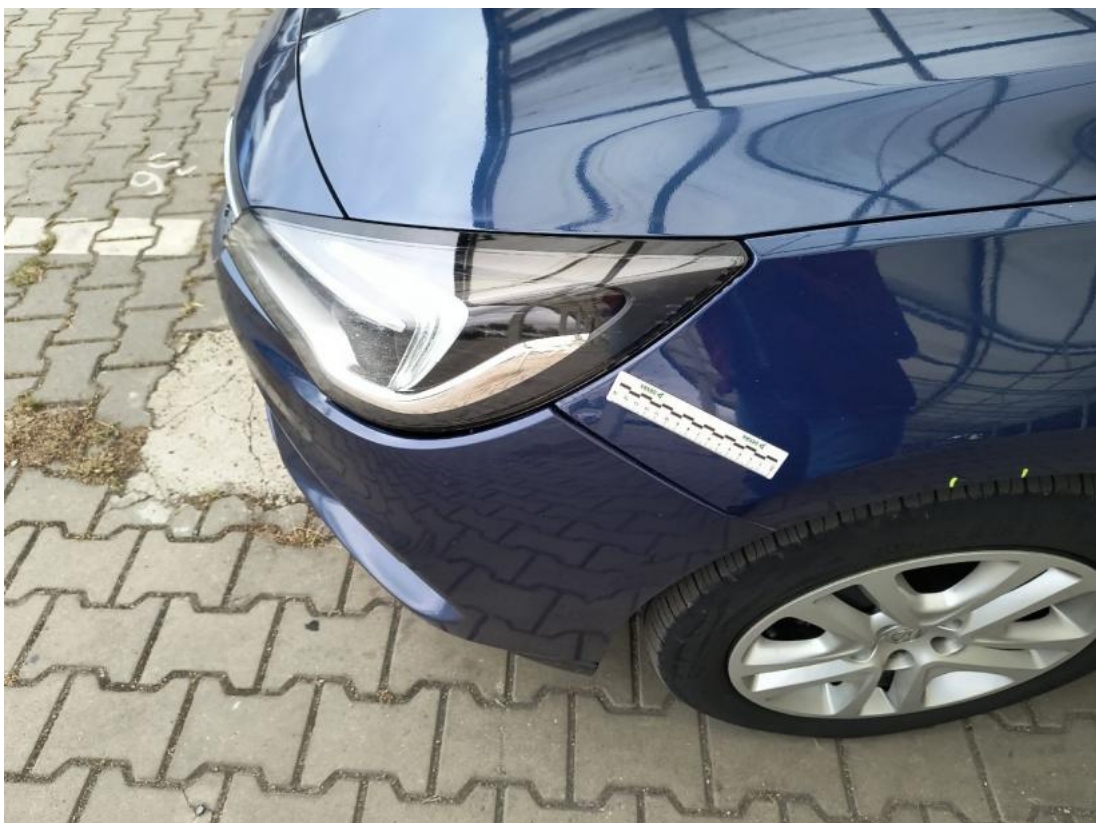
**Fot. 42**

Zderzak - zdjęcie poglądowe 1

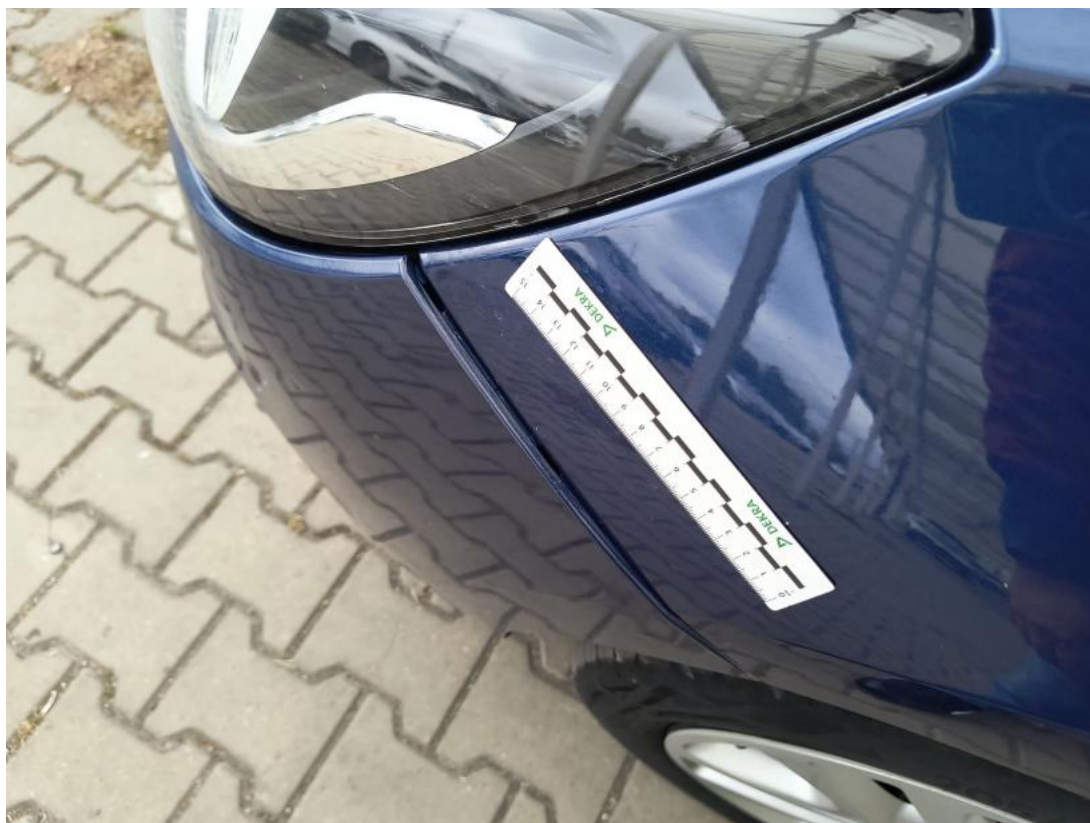
**Fot. 43**

| Poz. | Nazwa pozycji | Opis uszkodzeń | Kwalifik. | Naprawa [rbg] |
|---|---|---|---|---|
| 2 | Okładzina zderzaka przedniego | niewłaściwe pasowanie | NA | 0.3 |

Zderzak - Wgniecenie/odkształcenie 1

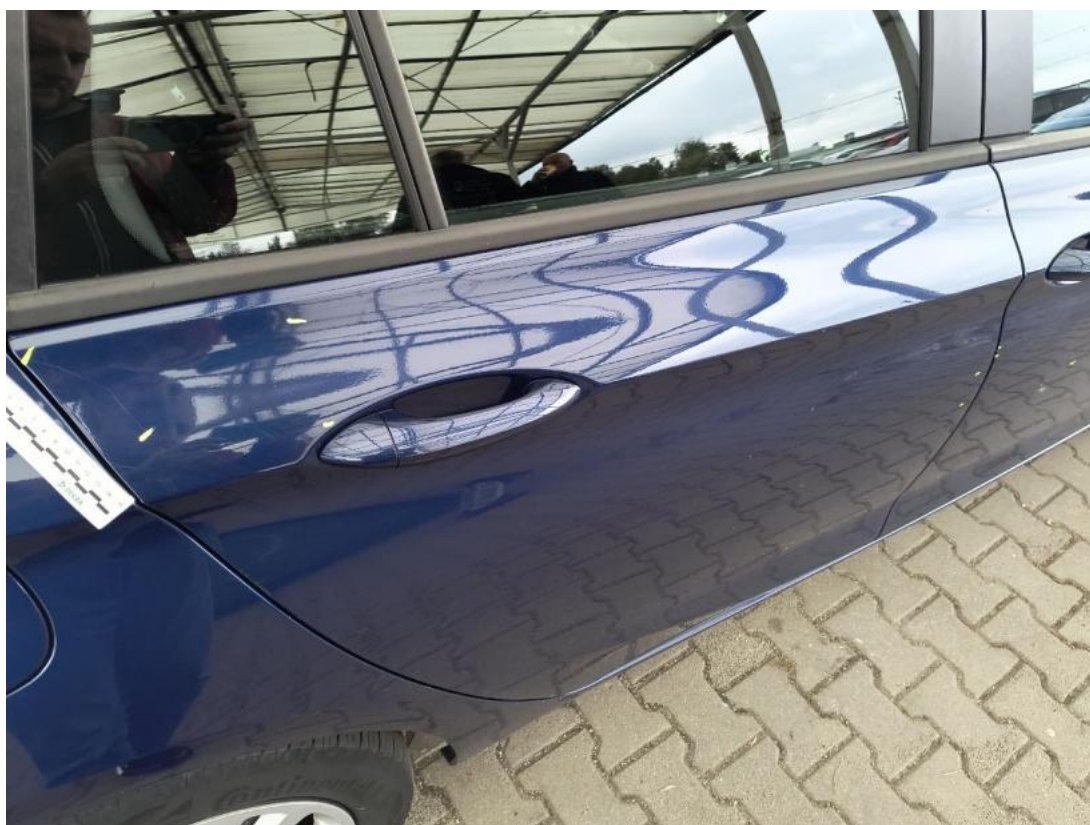
**Fot. 48**

Drzwi tylne P - zdjęcie poglądowe 1

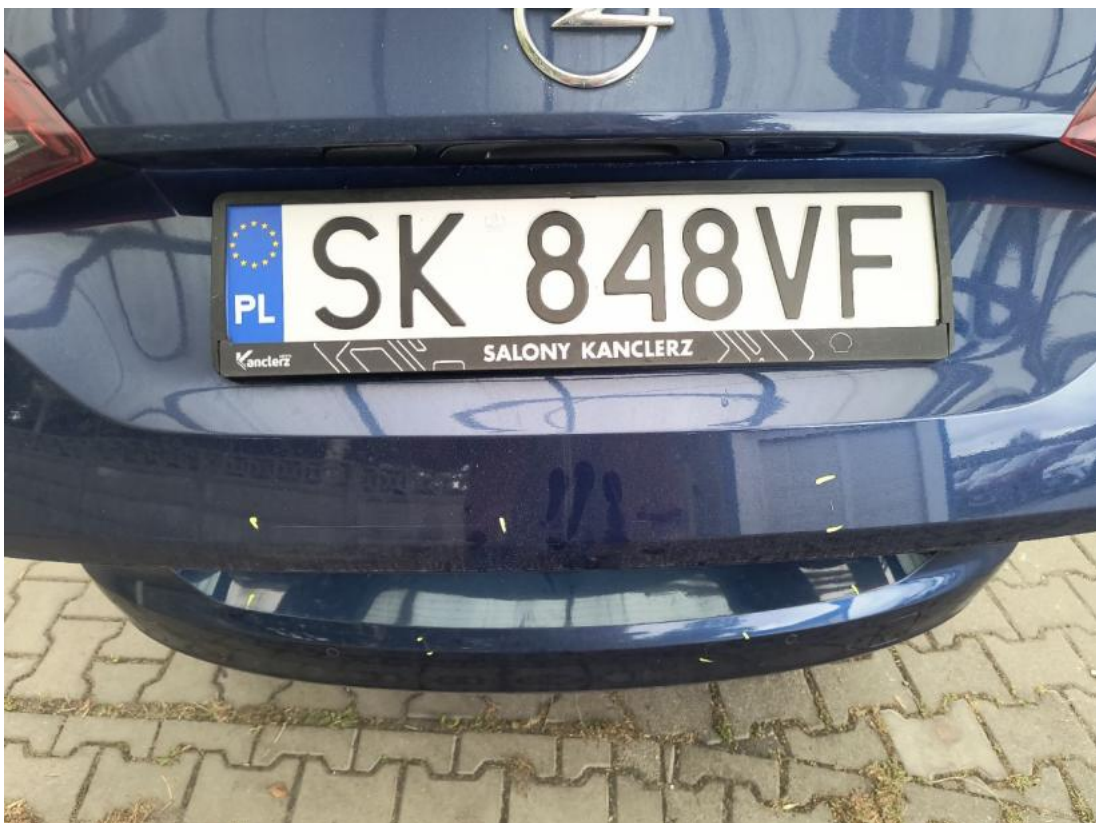
**Fot. 55**

Błotnik tylny P / Ściana boczna P - Rysa/odprysk 1

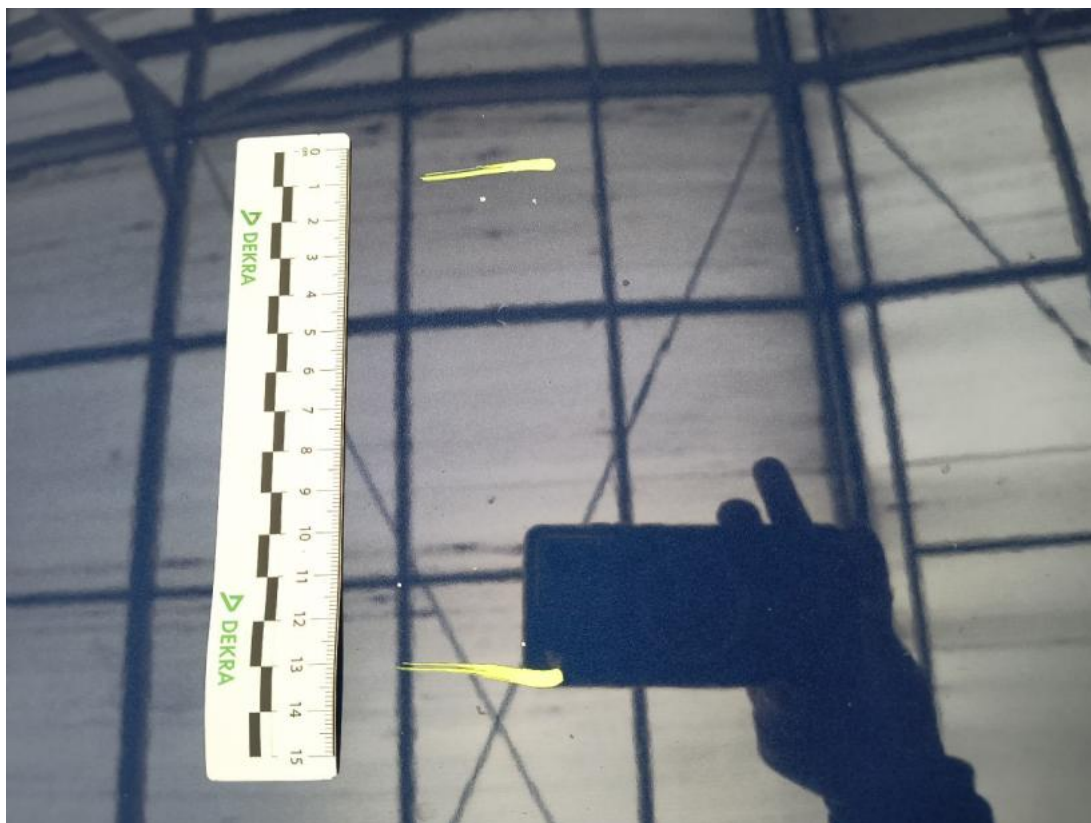
**Fot. 64**

Dach - Rysa/odprysk 1

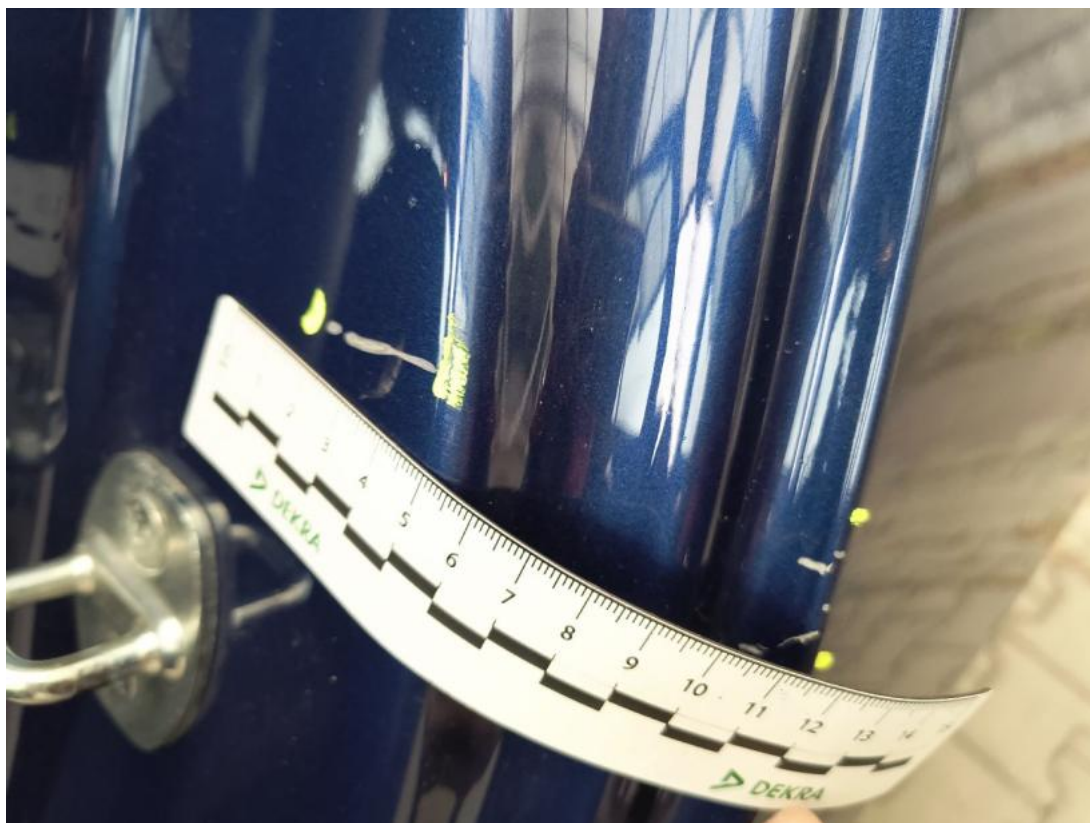
**Fot. 70**

Błotnik tylny L / Ściana boczna L - Rysa/odprysk 2

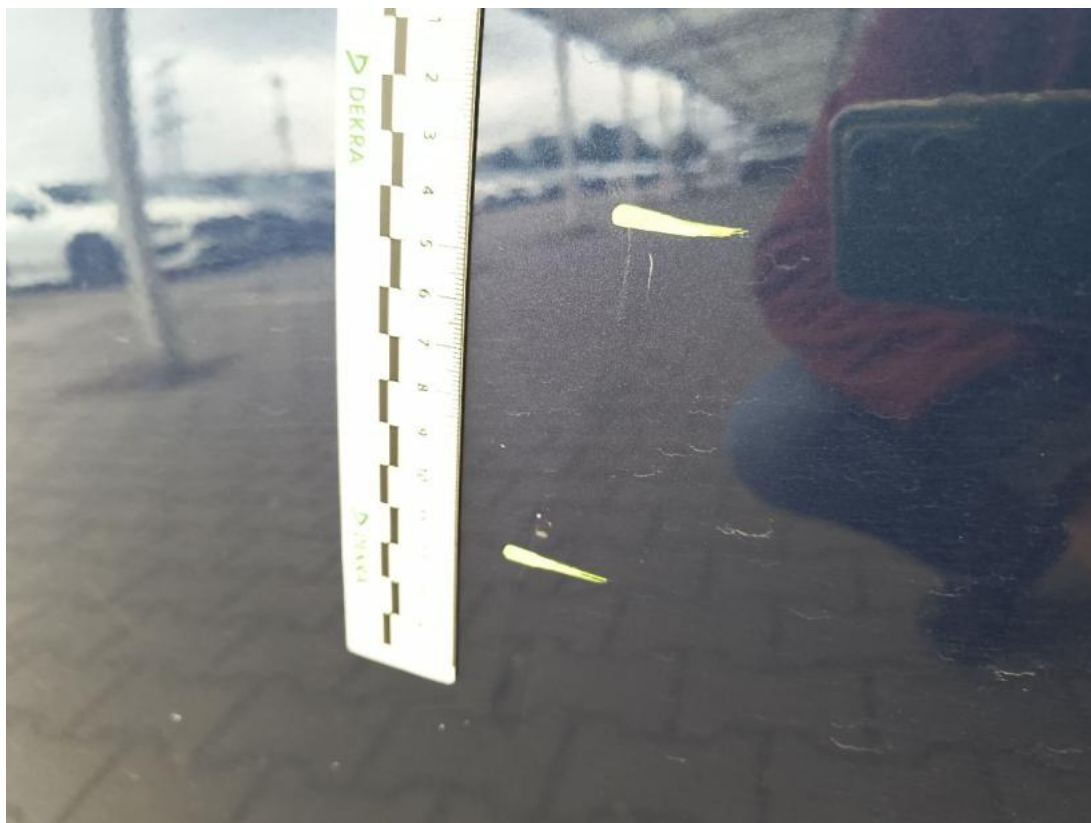
**Fot. 74**

Drzwi przed L - Rysa/odprysk 2

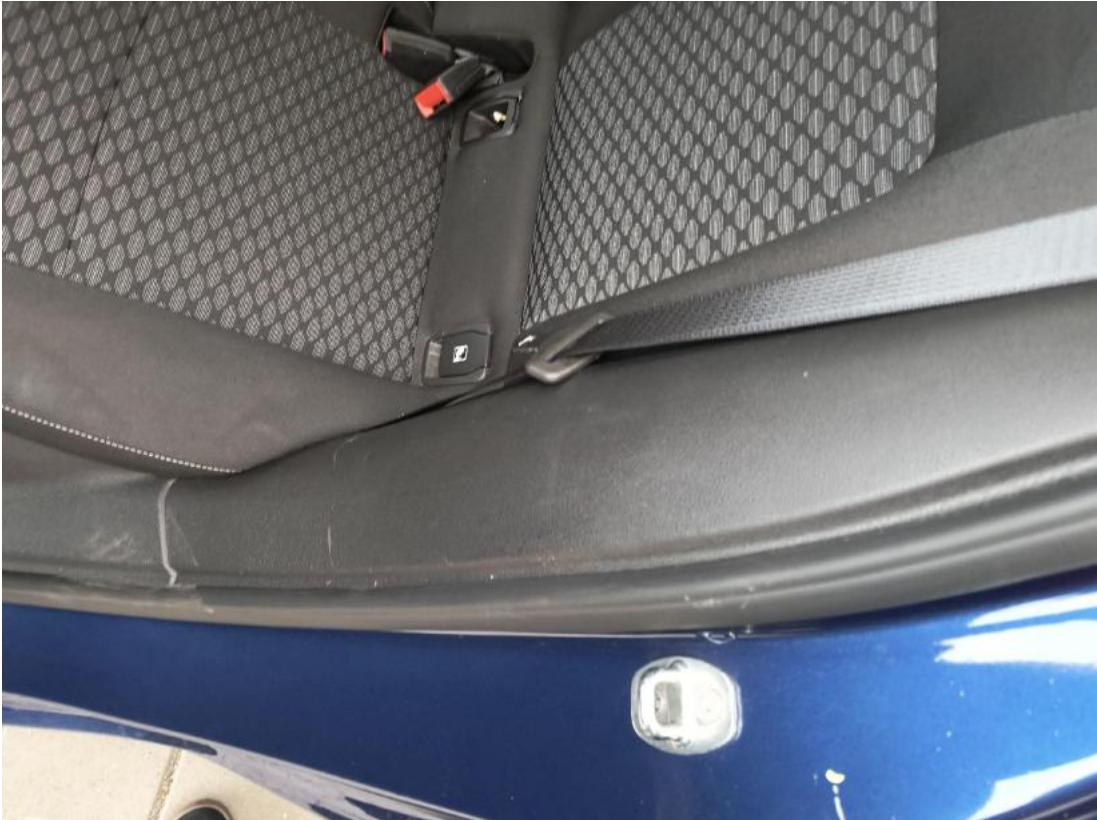
**Fot. 92**

Kanapa tyl. - Inne 1
