## Raport z oględzin pojazdu

| Numer raportu | 08169/11/25-15201 | Data raportu | 04-11-2025 |

| Marka, model | OPEL Movano CDTI Euro 6 22... |
| Numer rejestracyjny | WD7247P |

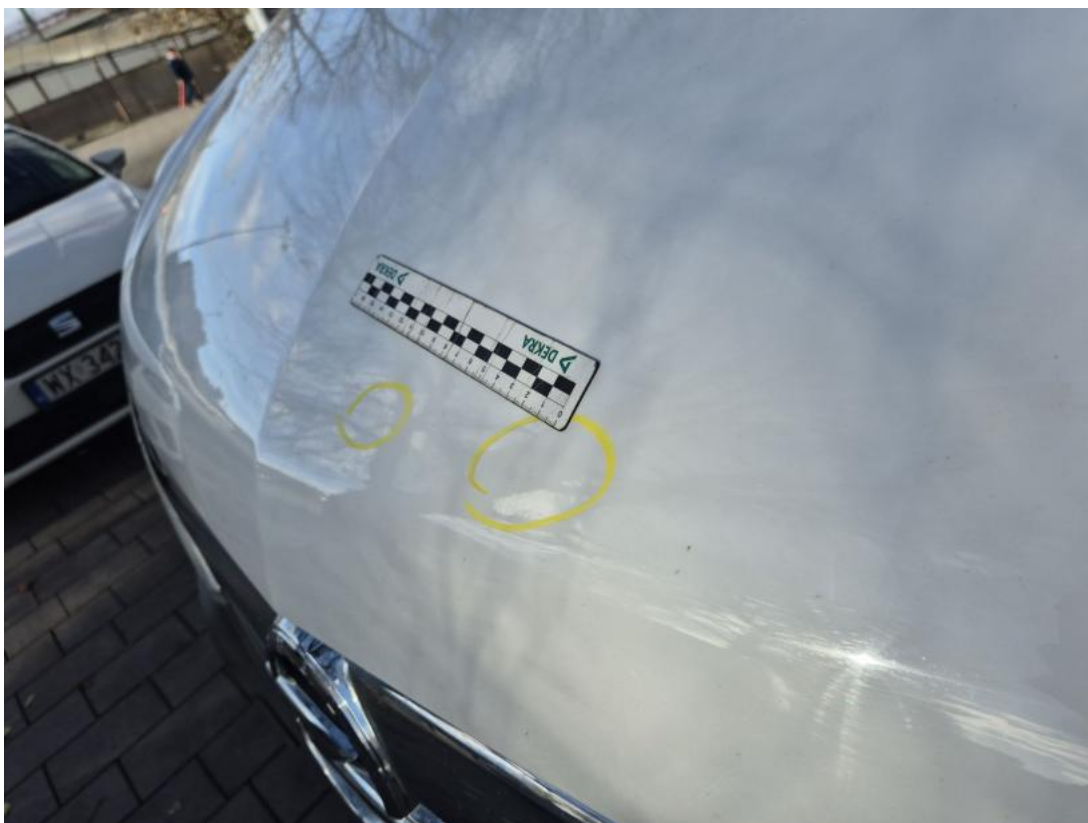
**Fot. 29**

| 23 | Pokrywa przednia | wgniecenie, wgniecenie | NA | 2 |

Pokrywa komory silnika - Wgniecenie/odkształcenie 1

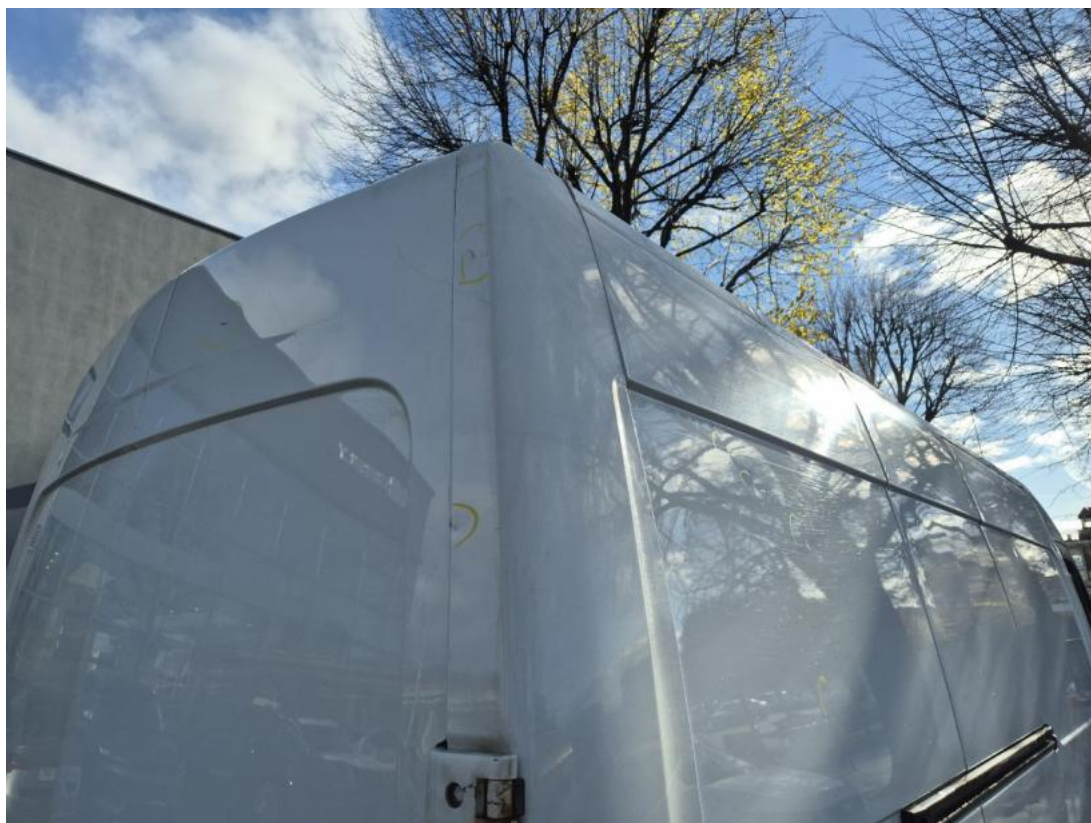
**Fot. 41**

| 27 | Łotnik tylny R | liczne, wgniecenie, liczne, zarysowanie | NA | 3 |

Błotnik tylny P / Ściana boczna P - zdjęcie pogładowe 1

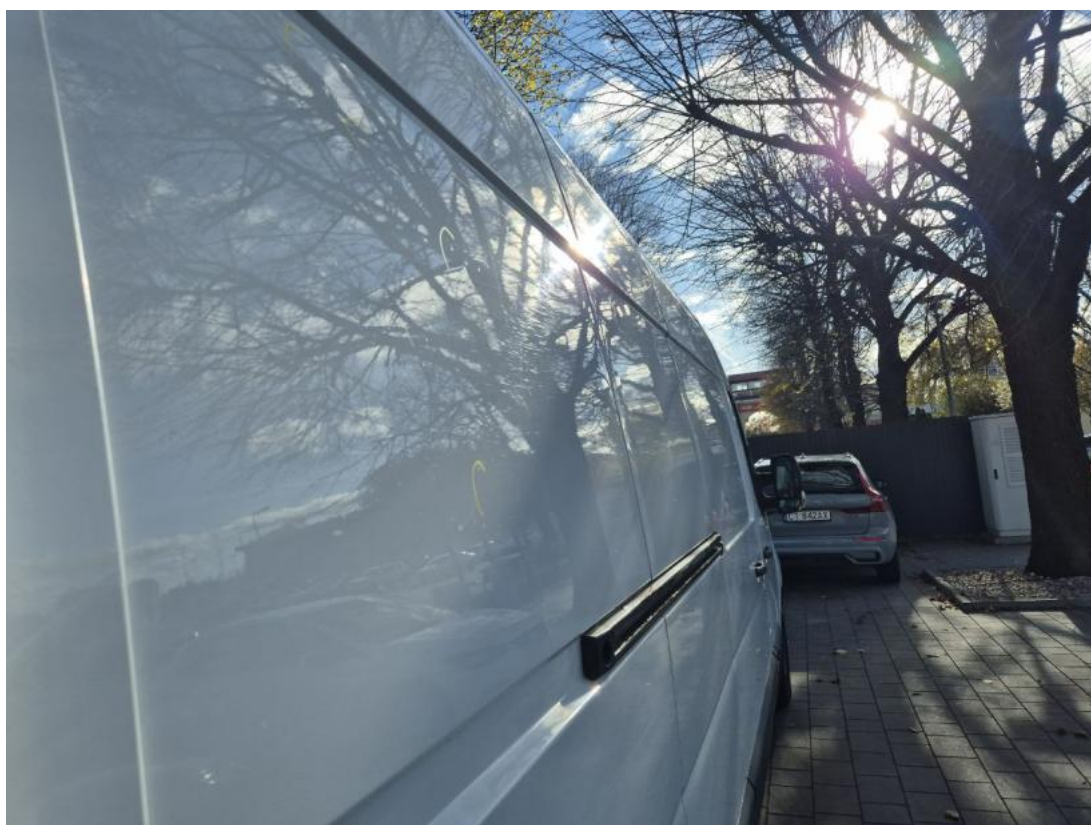
**Fot. 42**

Błotnik tylny P / Ściana boczna P - zdjęcie pogładowe 2

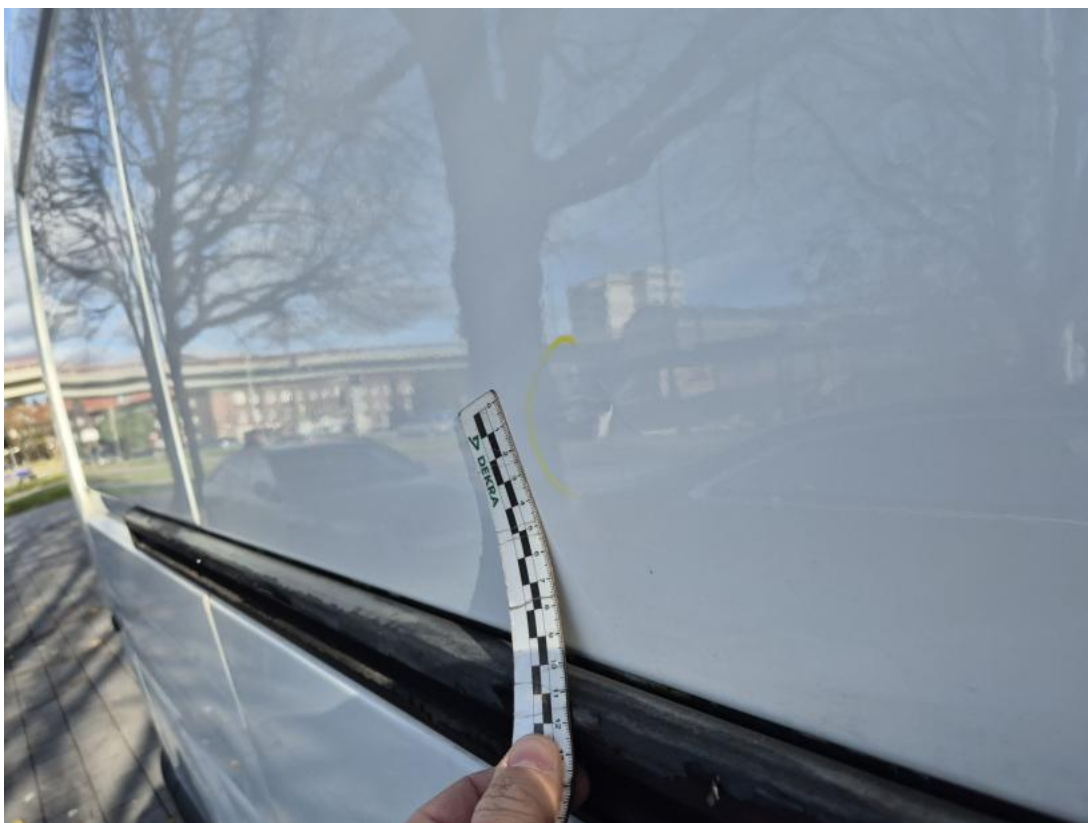
**Fot. 45**

Błotnik tylny P / Ściana boczna P - Wgniecenie/odkształcenie 1

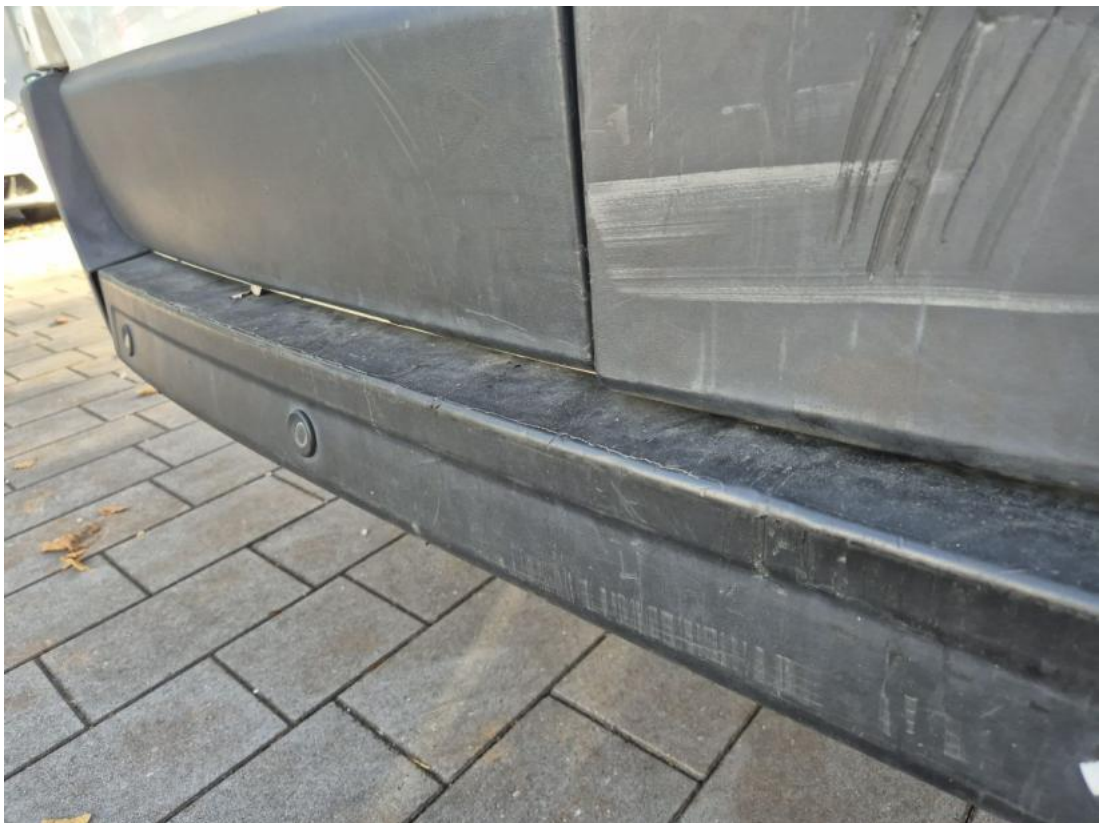
**Fot. 50**

| 12 | Zderzak, środek | wgniecenie | WY | 0.2 |

Zderzak tylny - zdjęcie poglądowe 1

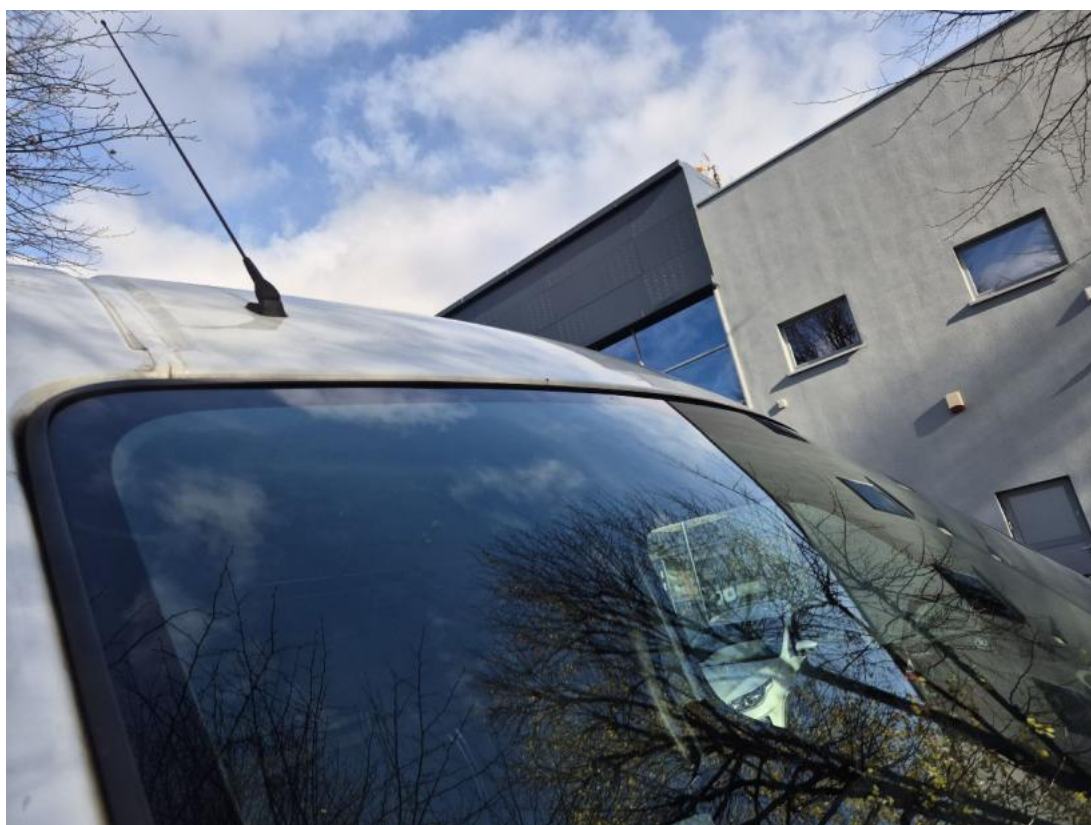
**Fot. 52**

| 24 | Dach kabiny | odpryski lakieru, ślady korozji | NA | |

Dach - zdjęcie poglądowe 1

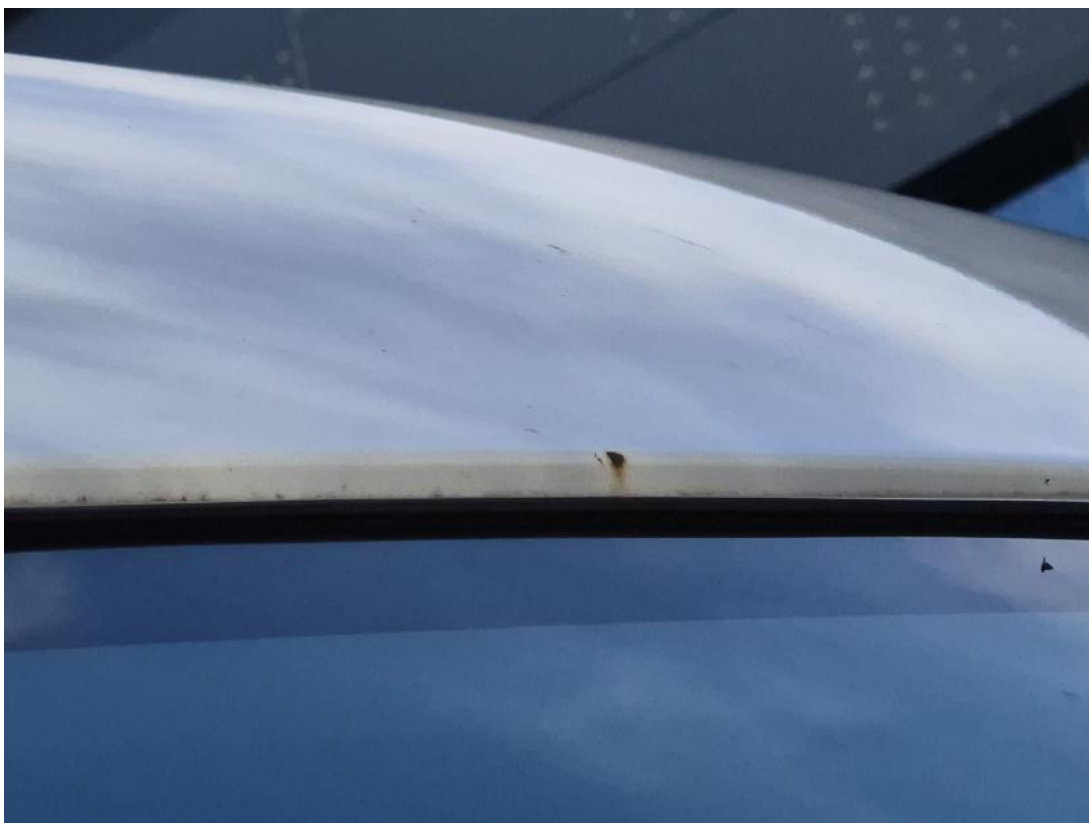
**Fot. 53**

Dach - Inne 1

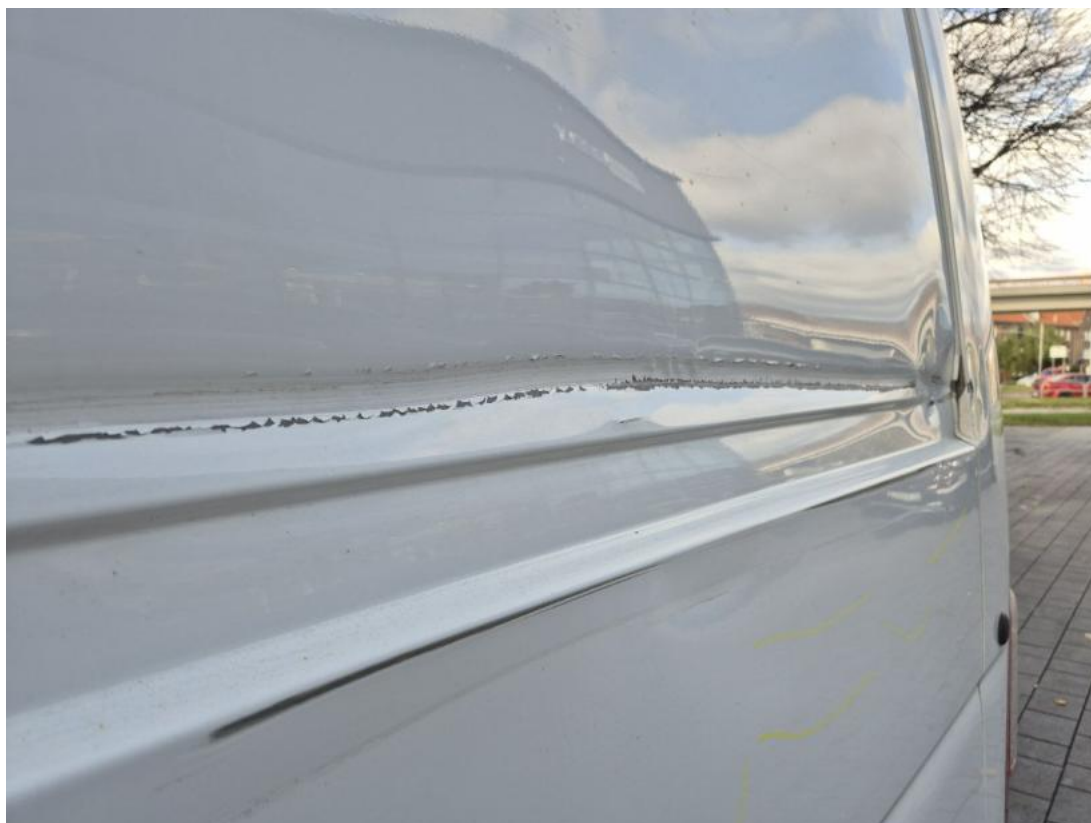
**Fot. 55**

| 16 | Łotnik tylny L | wgniecenie, zarysowanie | WY | 10.4 |

Błotnik tylny L / Ściana boczna L - zdjęcie poglądowe 2

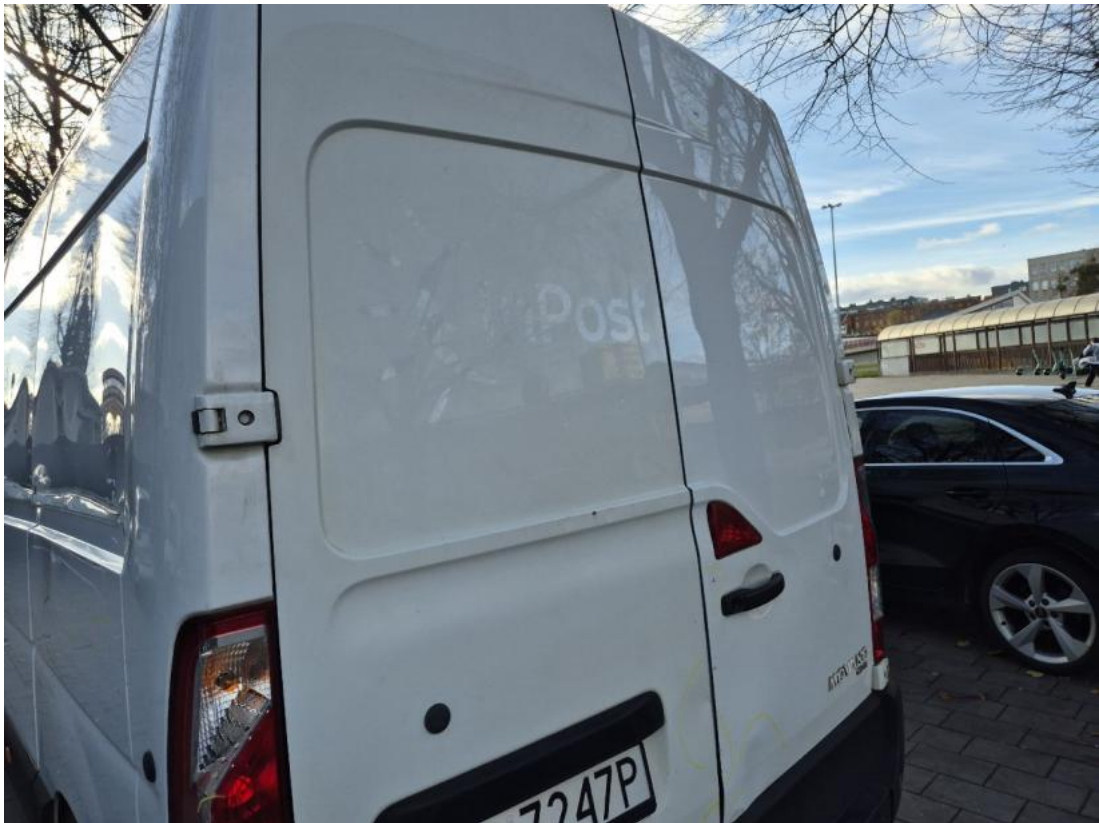
**Fot. 67**

| 28 | Drzwi tylne, skrzydło lewe L | liczne, wgniecenie | NA | 3 |

Drzwi tyłu lewe - zdjęcie pogładowe 1
