Zustandsbericht
TÜV NORD Autoservice GmbH - Wurster Straße 92 - 27580 Bremerhaven

**1. Allgemeine Fahrzeugdaten**

Datenquelle: **VIN-Abfrage**
 Hersteller: **Chevrolet**
 Typ: **Orlando**
 Fahrgestellnummer: **KL1YA75Y9DK095566**
 Erstzulassung: **10.07.2013**
 Getriebe / Gänge: **Automatikgetriebe, 6 Gänge**
 Schadstoffklasse: **EU5**
 Vorverwendung: **Privat**

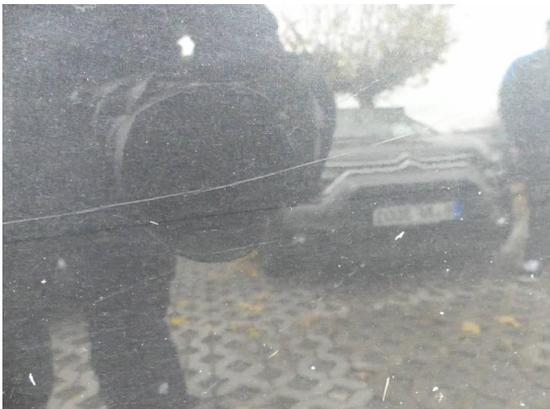
Bild 11: Karosserie / Tür hinten rechts zerkratzt

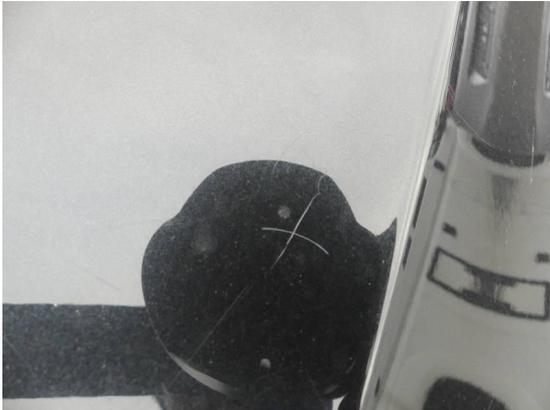
Bild 37: Karosserie / Motorhaube Steinschläge

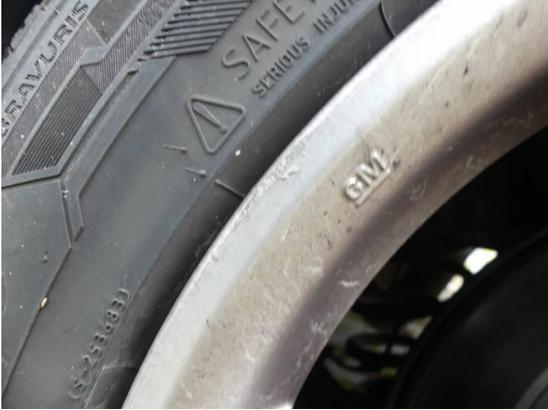
Bild 43: Reifen - Felge / Felge vorne und hinten links
+ hinten rechts Kratzer
