## **Nachtrag**

### **zu Gutachten 41635876 vom 23.09.2025**

| <b>Betreff</b> | Leasingbewertung |
| <b>Amtliches Kennzeichen</b> | KS-UE 87 |

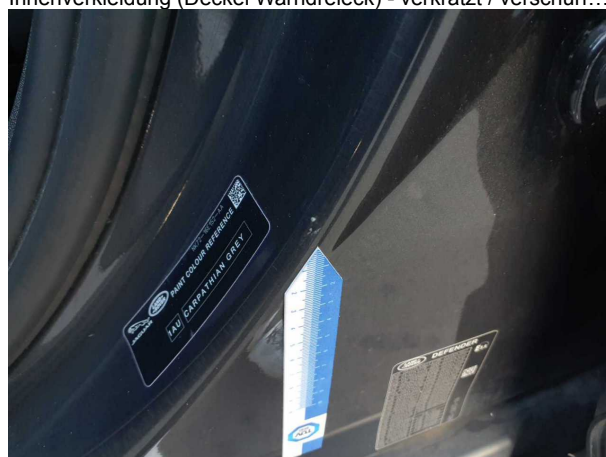
**Gebrauchsspur 1:** Schweller links: Einstieg - Kratzer - kein Abzug

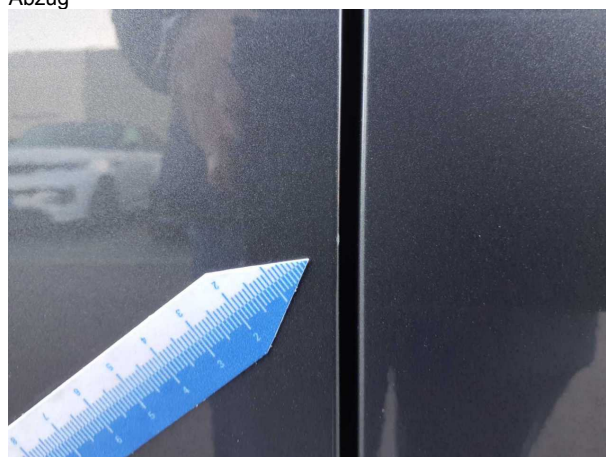
**Gebrauchsspur 2:** Tür vorn links: Türkante - Kratzer - kein Abzug

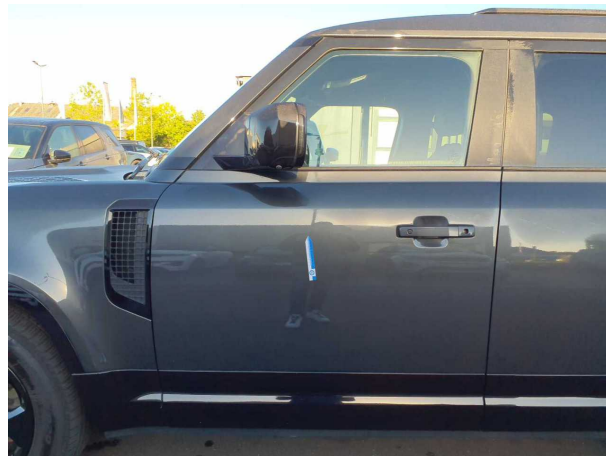
**Gebrauchsspur 3:** Tür vorn links: Tür - Steinschlag - kein Abzug

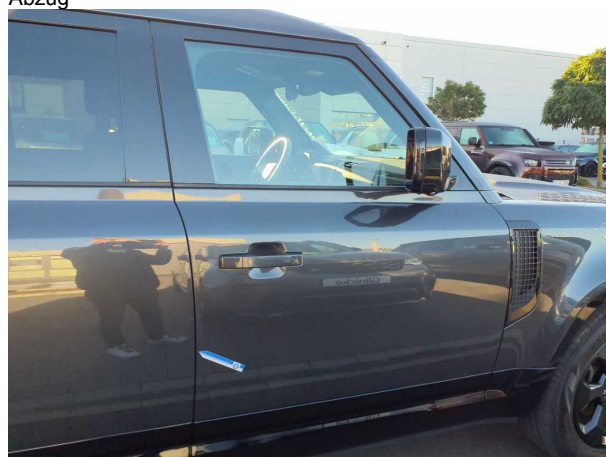
**Gebrauchsspur 4:** Tür vorn rechts: Türkante - Kratzer - kein Abzug

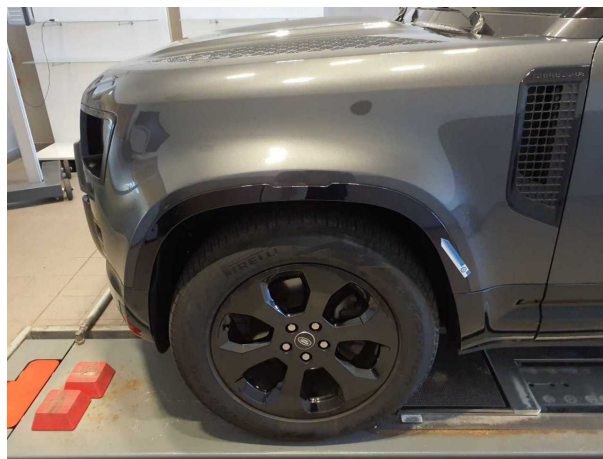
**Gebrauchsspur 6:** Kotflügel links: Radhausverbreiterung - Delle(n) - kein Abzug
