## Raport z oględzin pojazdu

| Numer raportu | 07625/10/25-15201 | Data raportu | 13-10-2025 |

| Numer identyfikacyjny (VIN) | YARVEHTMGZ205391 |
| Numer rejestracyjny | WD9021P |

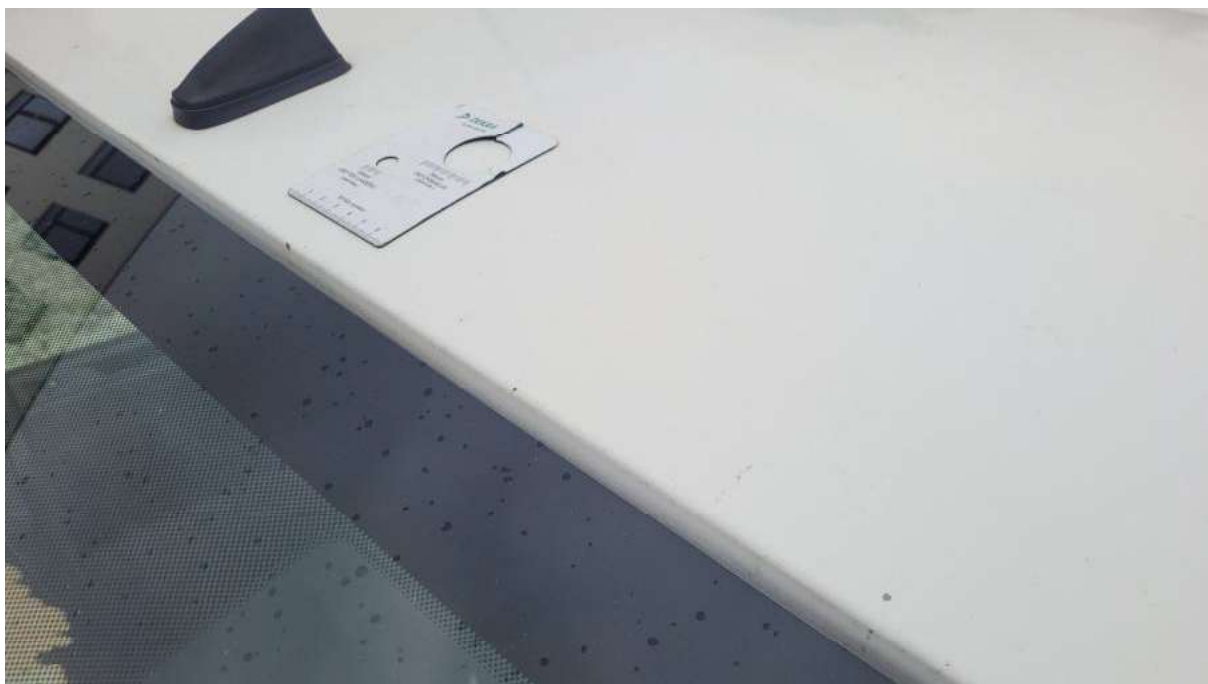
**Fot. 56**

| 28 | Dach kabiny | odpryski lakieru | | |

Dach - Rysa/odprysk 1

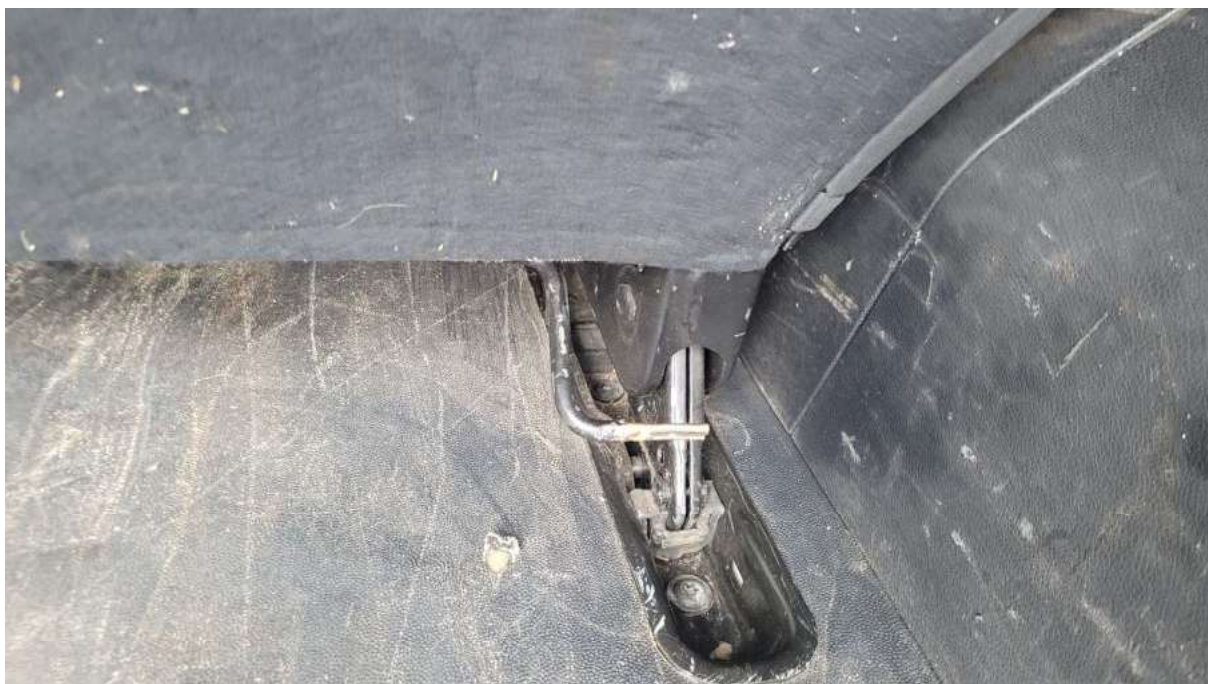
**Fot. 66**

Kanapa tyl.() - Inne 3
