Zustandsbericht

Aktenzeichen: 25-11/3028 **Auftraggeber:** SLL Automotive Group GmbH / 2trade
Blütenstraße 15
80799 München

Fahrzeugart:	Limousine	Fahrgestellnummer:	WVWZZZAAZJD132550
Modell:	up!	Amtl. Kennzeichen:	ES PC 1129
	(122/BL2)(05.2016- >2019)	Erstzulassung:	17.10.2017
Hersteller:	Volkswagen	Getriebeart:	5-Gang manuell
Karosseriefarbe:	white	Anzahl Türen:	3
Laufleistung:	134.051 km	Zylinderanzahl	3
Hubraum:	999 ccm	Achsenanzahl	2
Leistung (kW):	55 kW	Baujahr	2017
Leistung (PS):	75 PS	Antriebsart	Benzin
Kraftstoffart:	Benzin	Quelle der Daten	DAT
Anzahl Sitzplätze:	4		
Abgasnorm	EU6

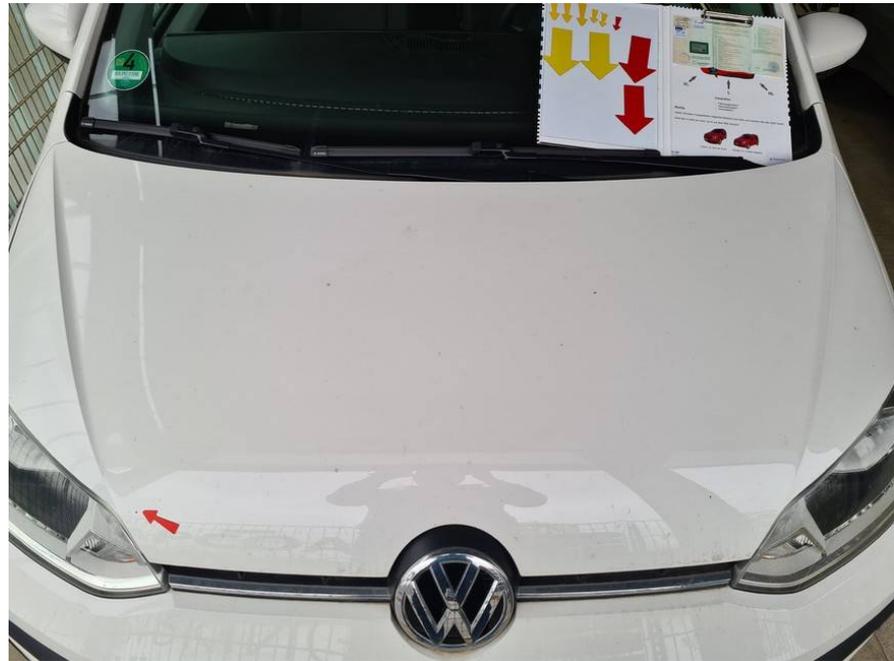
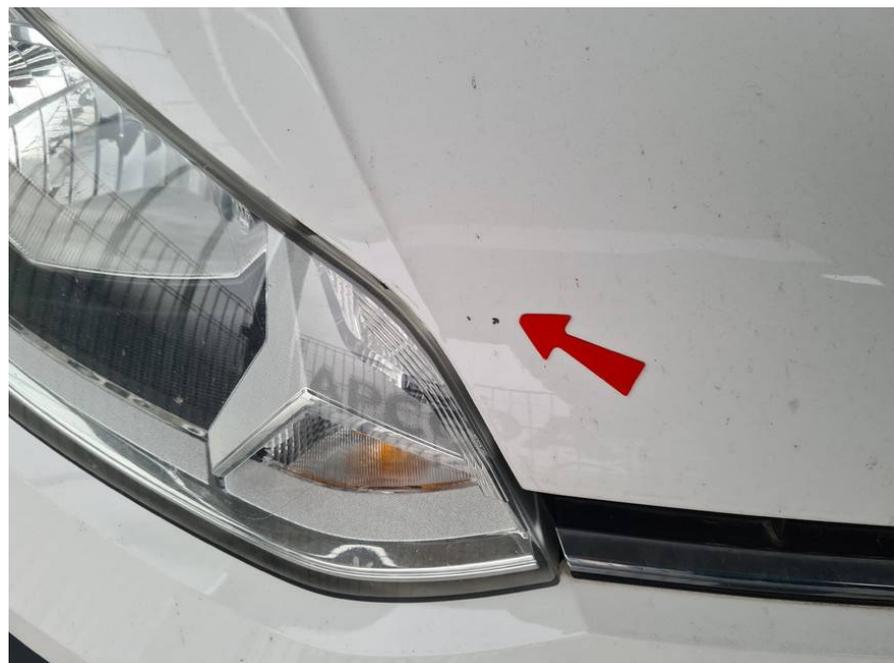
3 Motorhaube

Rostansatz

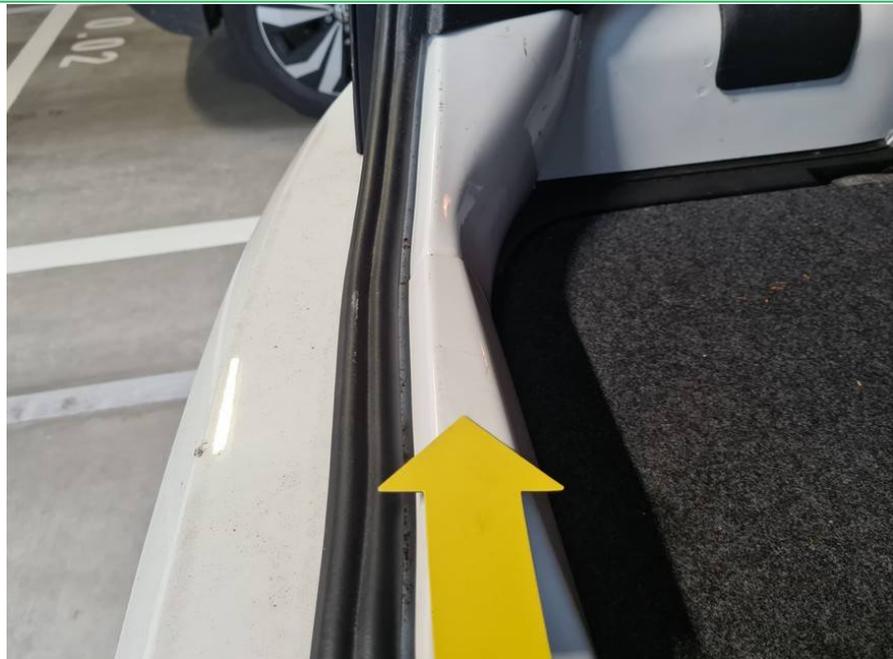
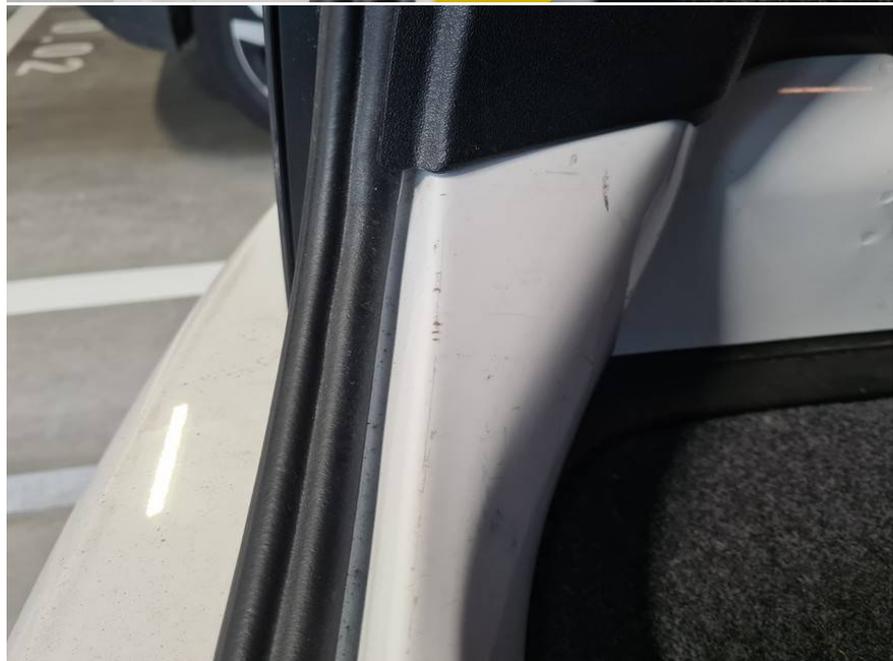
4 Ladekante

Kratzer

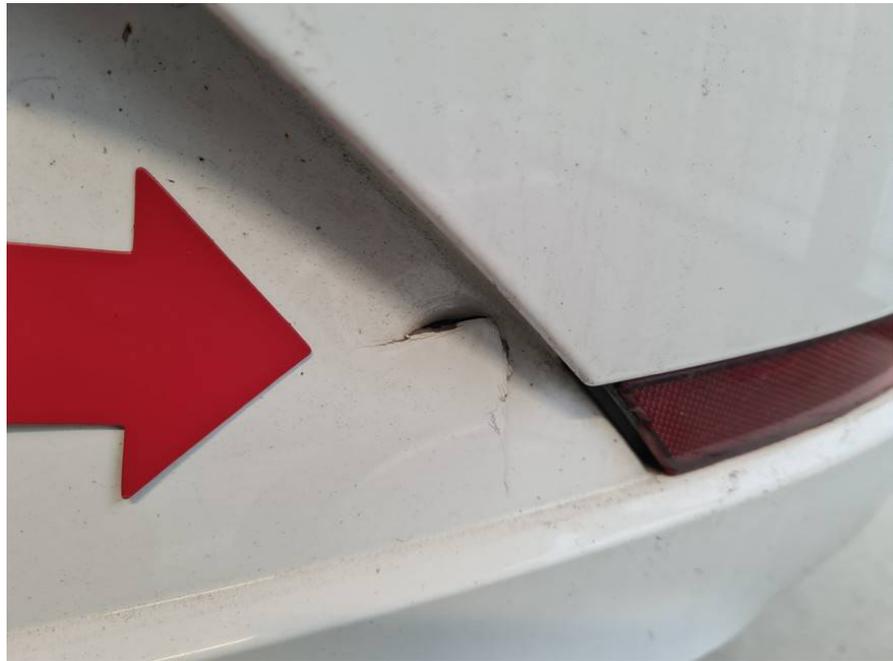
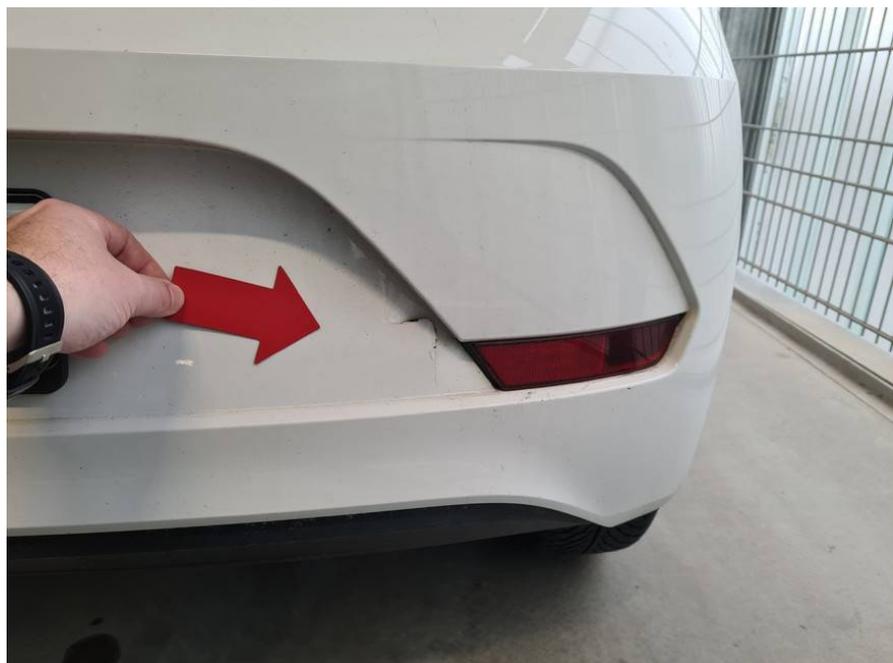
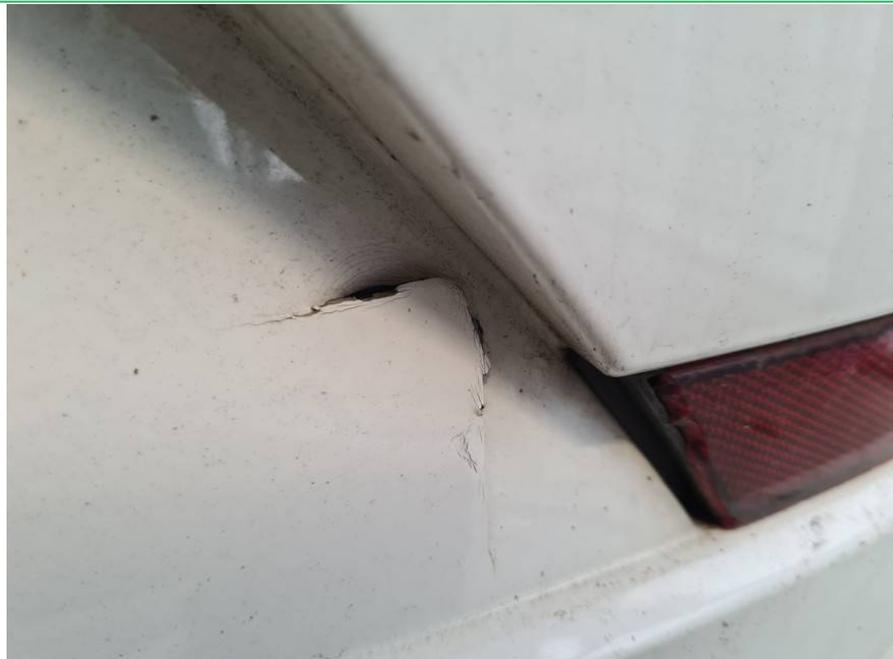
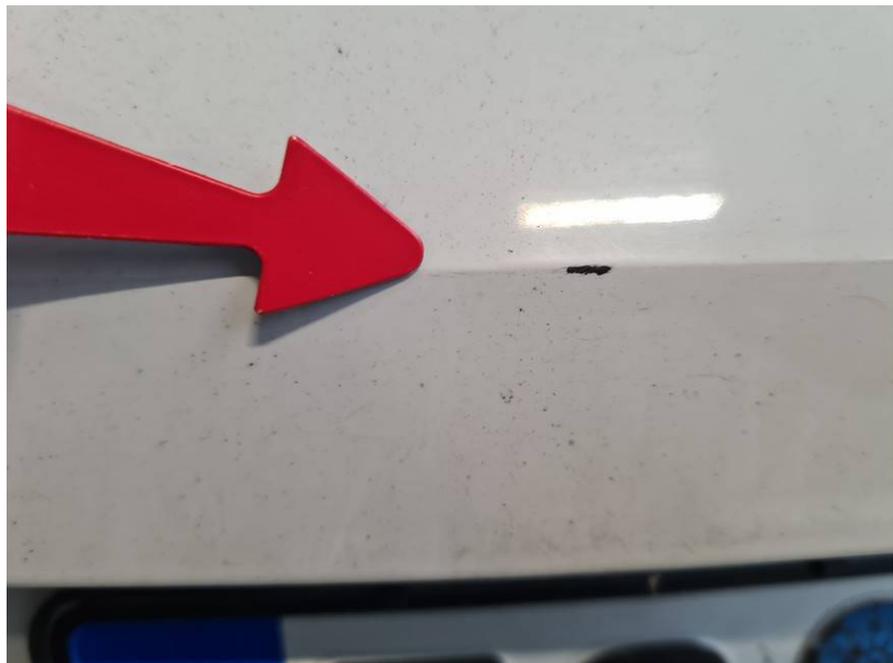
5 Stoßfänger hinten

Gebrochen

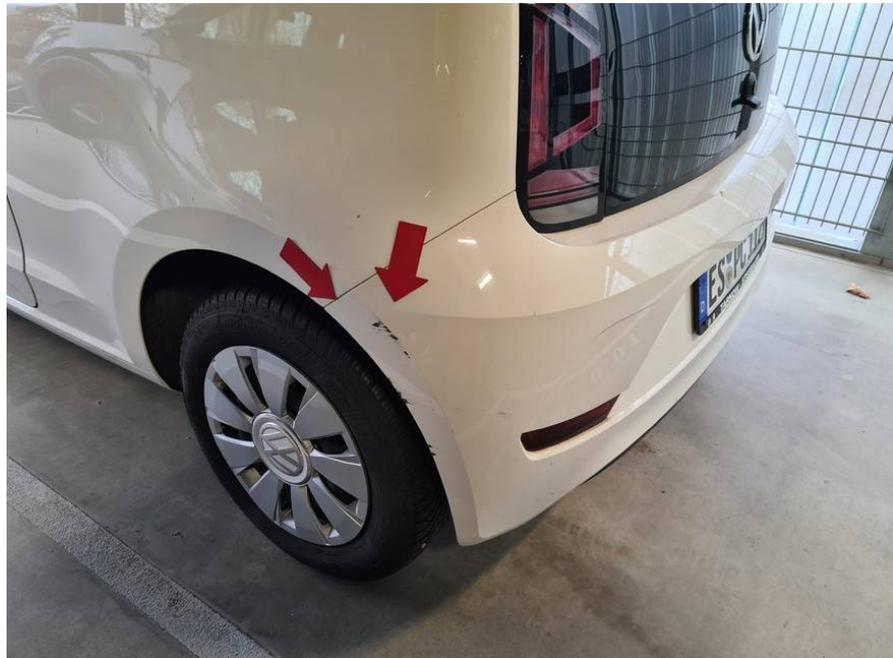
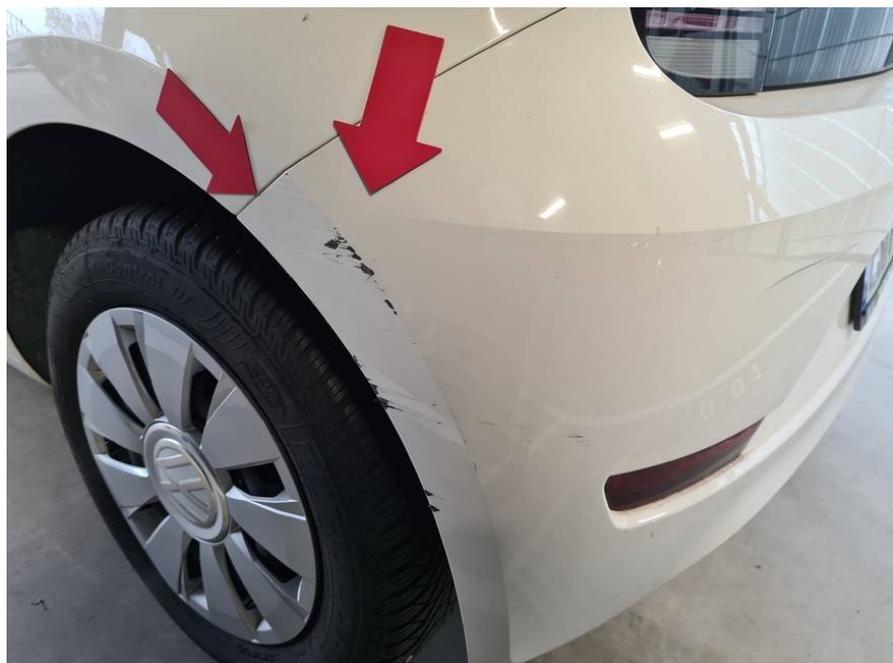
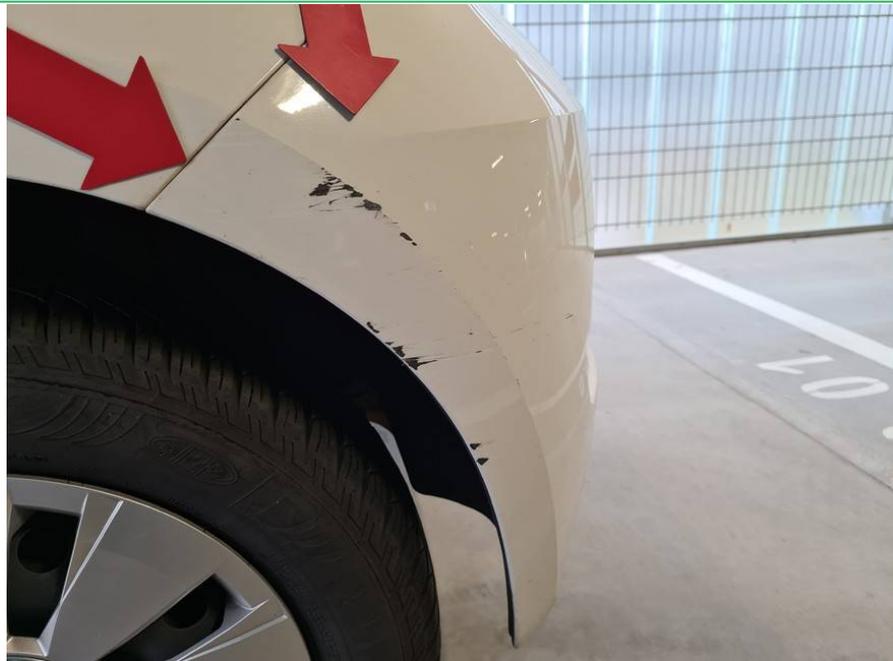
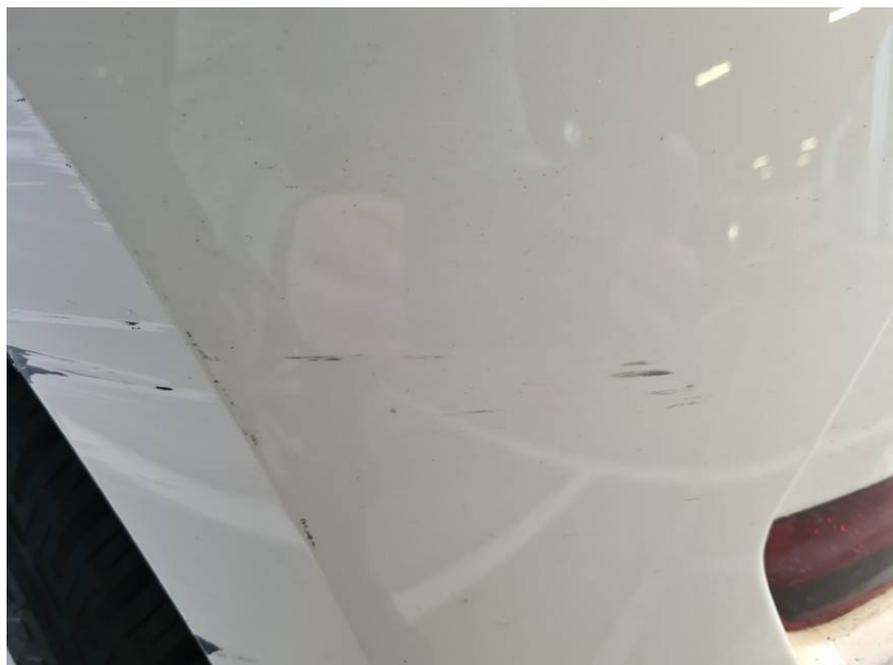
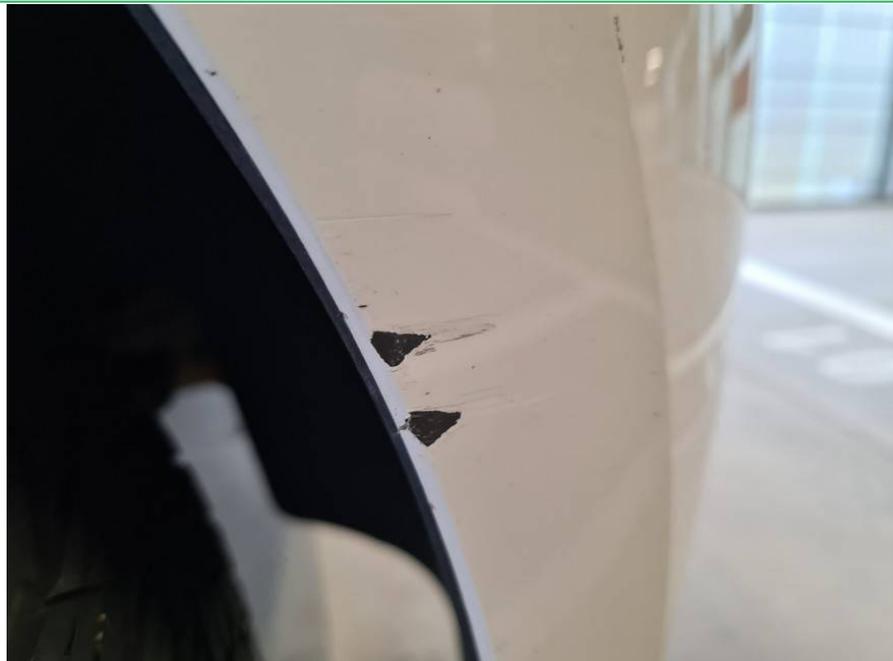
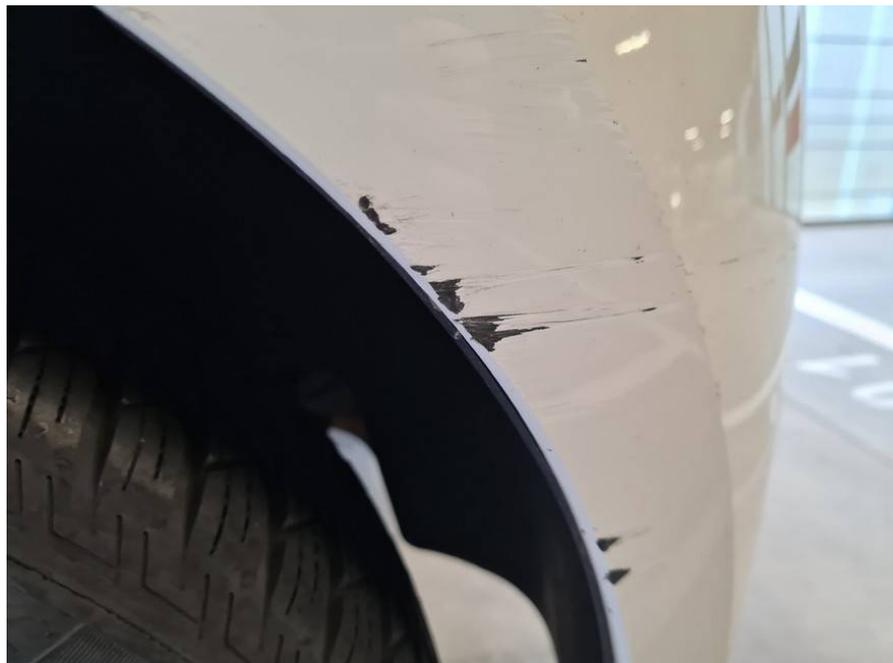
6 Stoßfängerecke hinten links

Verschrammt

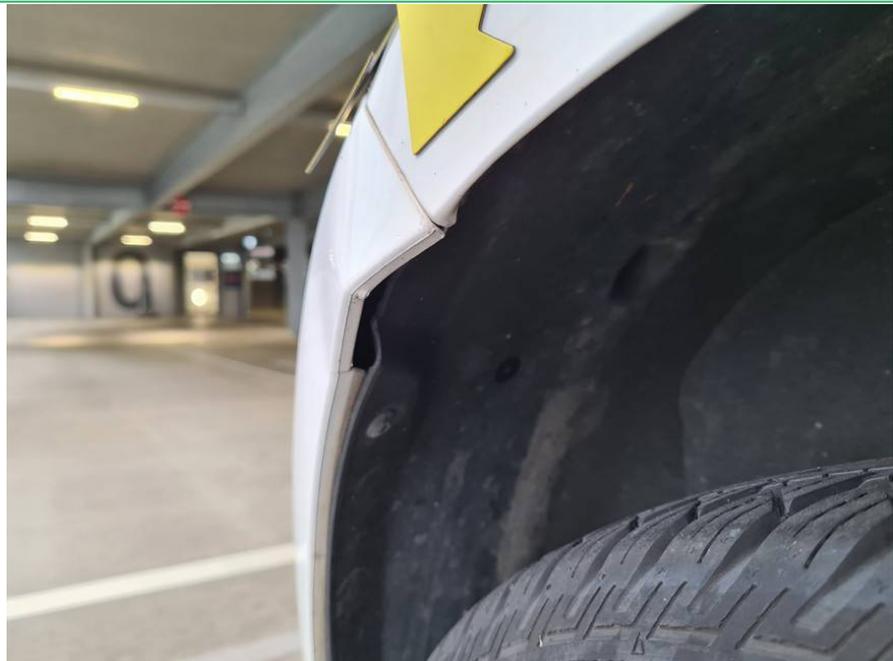
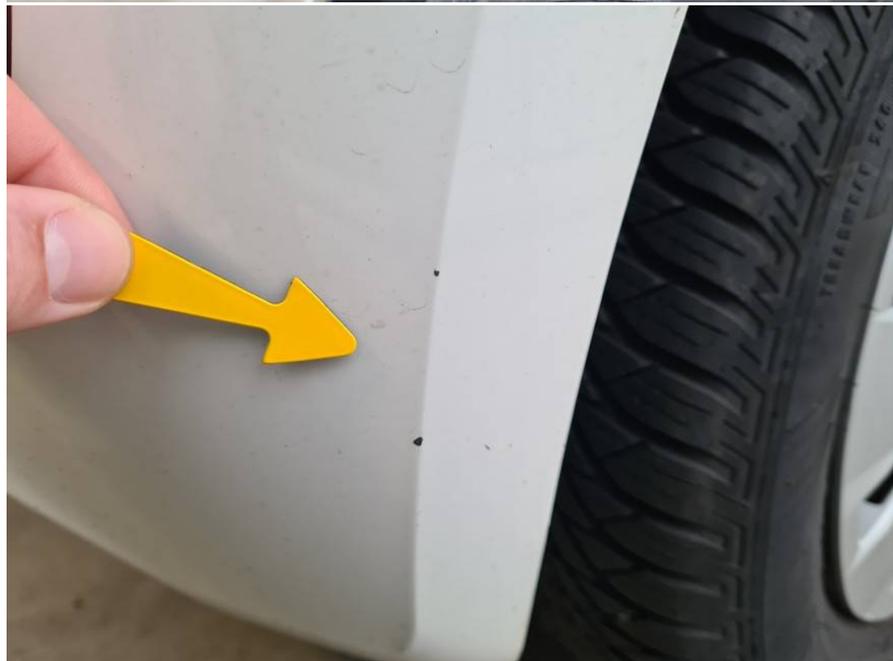
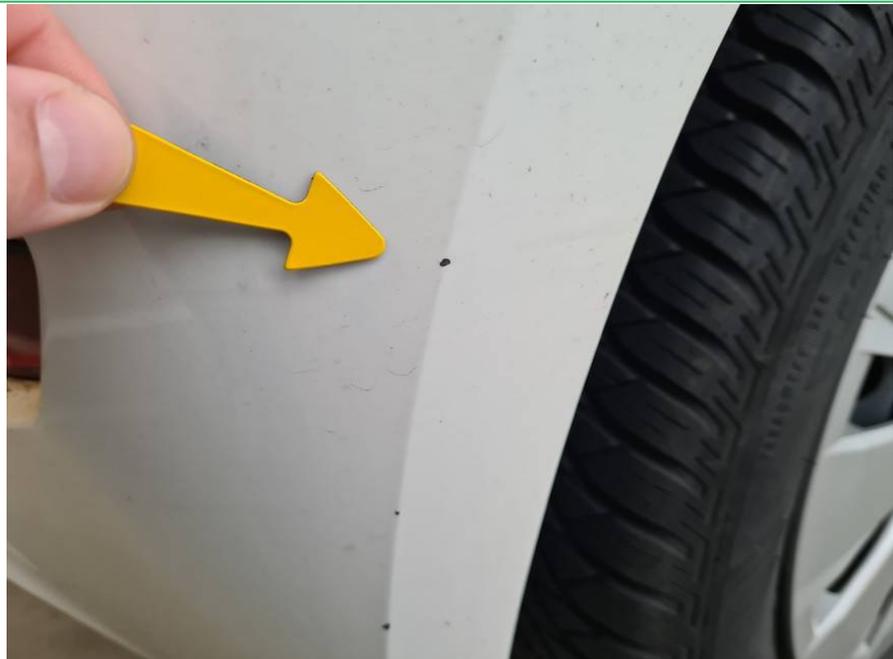
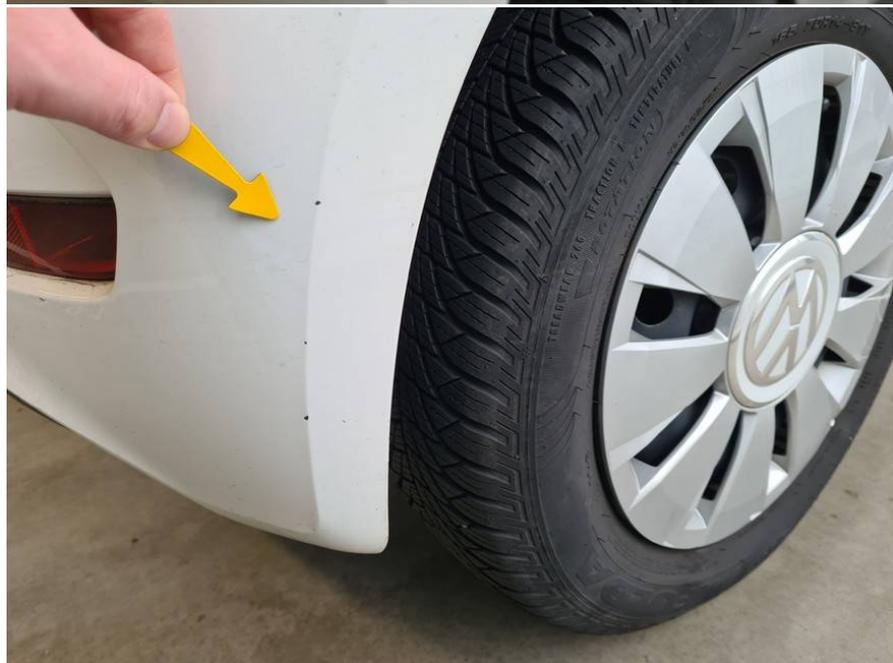
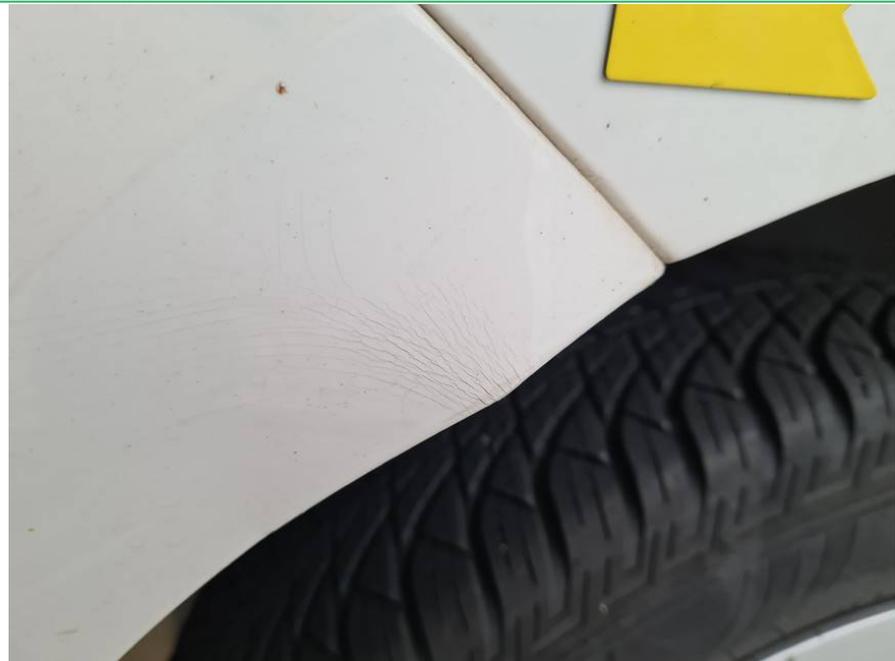
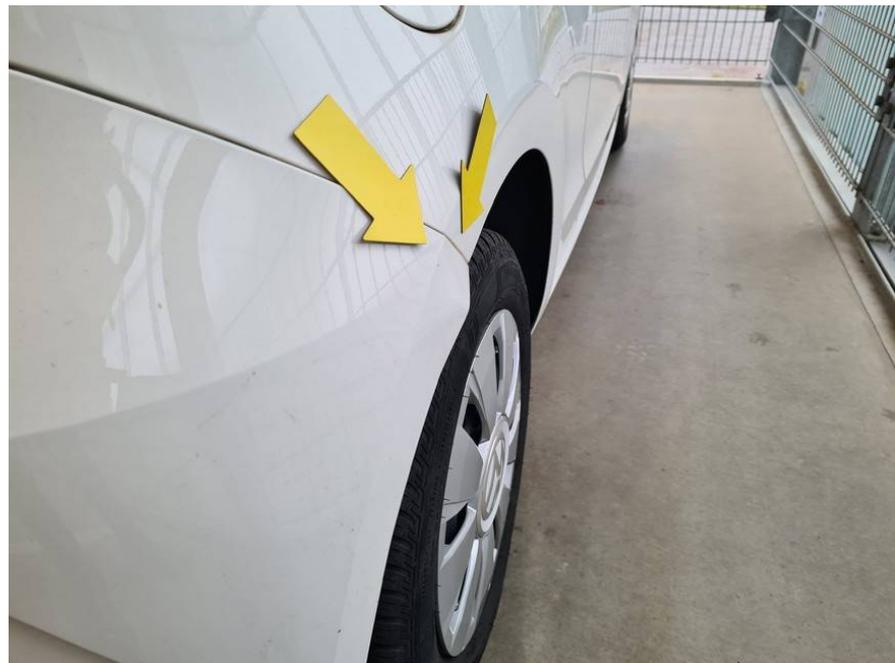
7 Stoßfängerecke hinten rechts deformiert
