## Raport z oględzin pojazdu

| Numer raportu | 08305/11/25-15201 | Data raportu | 11-11-2025 |

| Marka, model | OPEL Movano CDTI Euro 6 21... |
| Numer rejestracyjny | WD6269T |

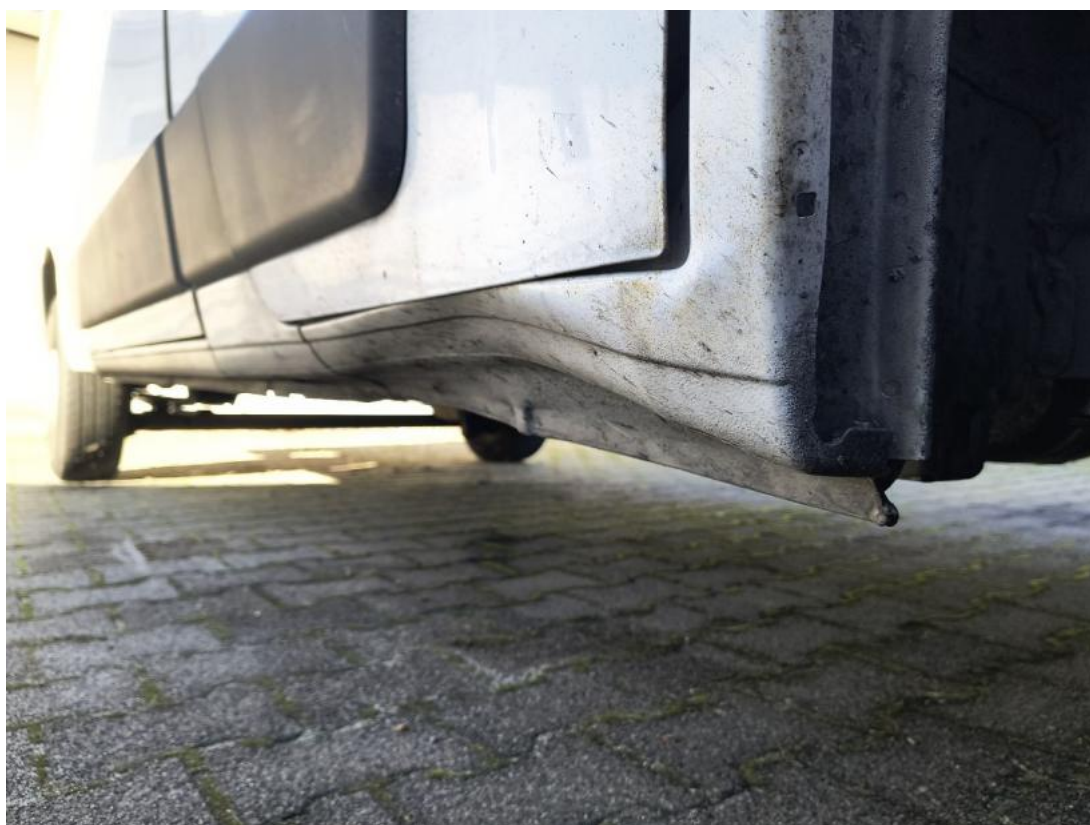
**Fot. 4**

| Poz. | Nazwa pozycji | Opis uszkodzeń | Kwalifik. | Naprawa [rbg] |
|---|---|---|---|---|
| 2 | Próg wewnętrzny, przód R | wgniecenie/odkształcenie | WY | 6.9 |

Próg prawy (widok od przodu)

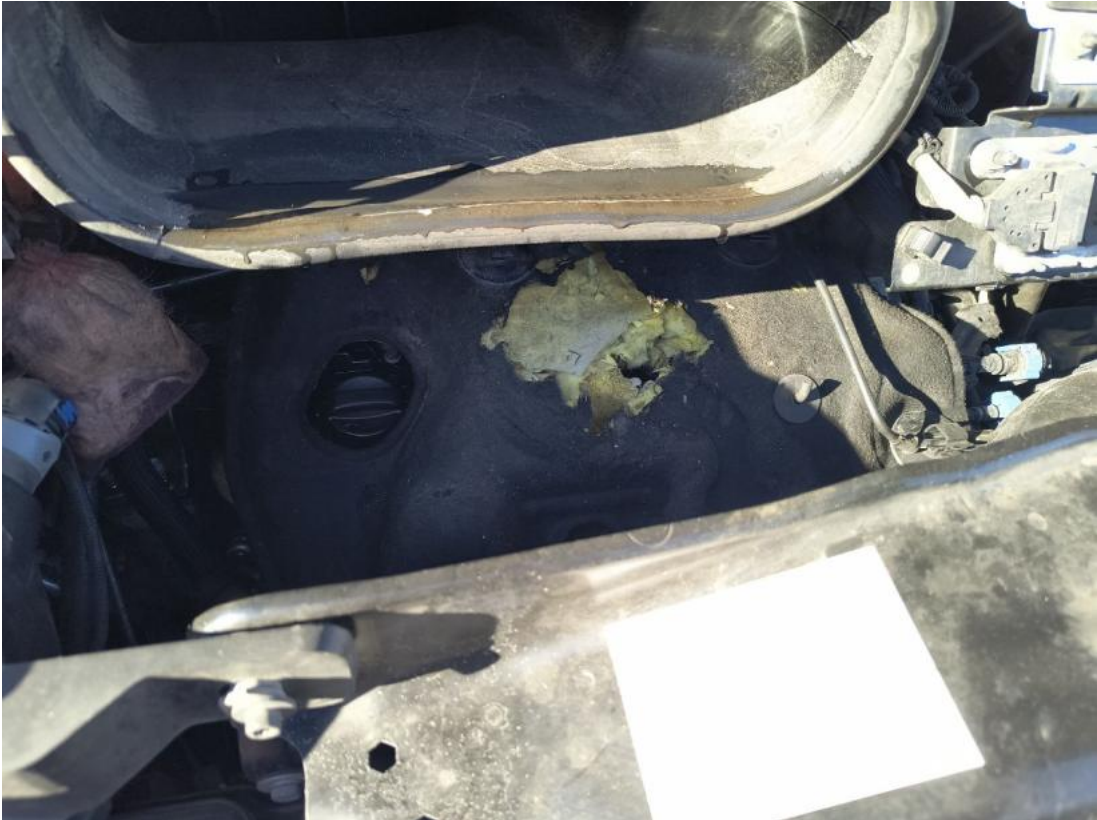
**Fot. 35**

| Poz. | Nazwa pozycji | Opis uszkodzeń | Kwalifik. | Naprawa [rbg] |
|---|---|---|---|---|
| 7 | Oslona termiczna, przód | pęknięcie/rozerwanie | WY | 1.2 |

Wykładzina pokrywy komory silnika - zdjęcie poglądowe 1

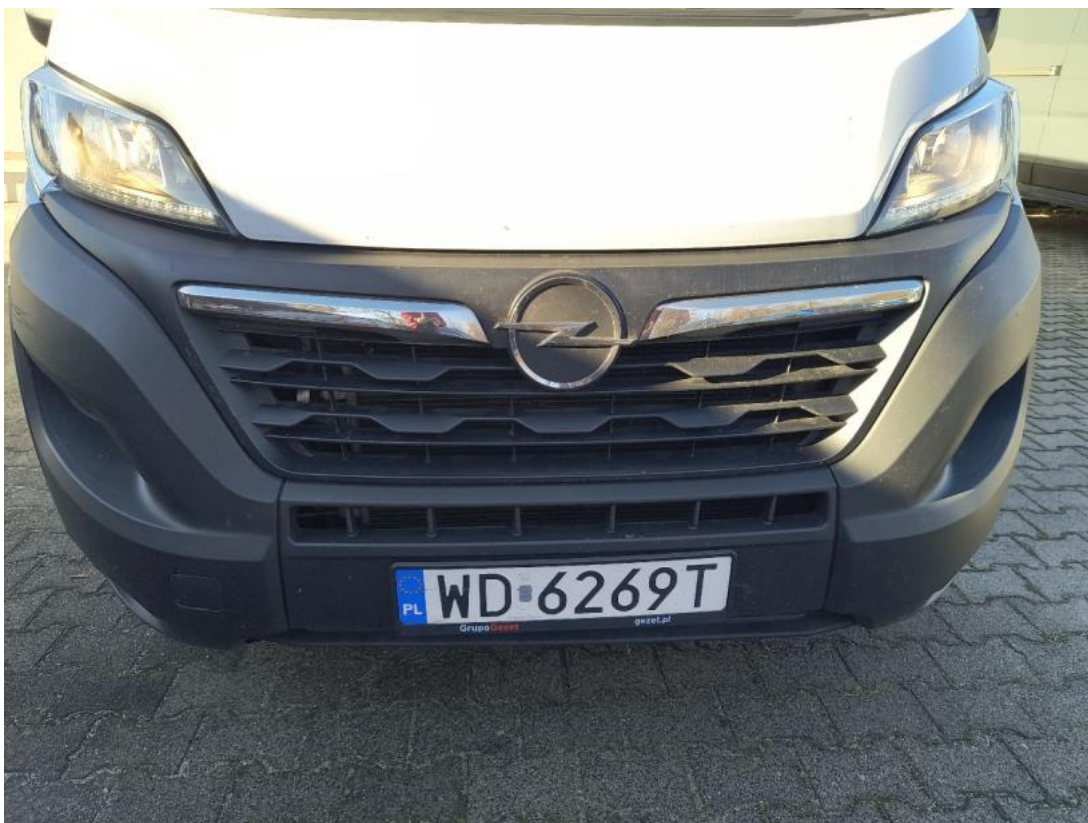
**Fot. 37**

| Poz. | Nazwa pozycji | Opis uszkodzeń | Kwalifik. | Naprawa [rbg] |
|---|---|---|---|---|
| 1 | Okładzina zderzaka przedniego | zarysowanie | WY | 1 |

Zderzak - zdjęcie pogładowe 1

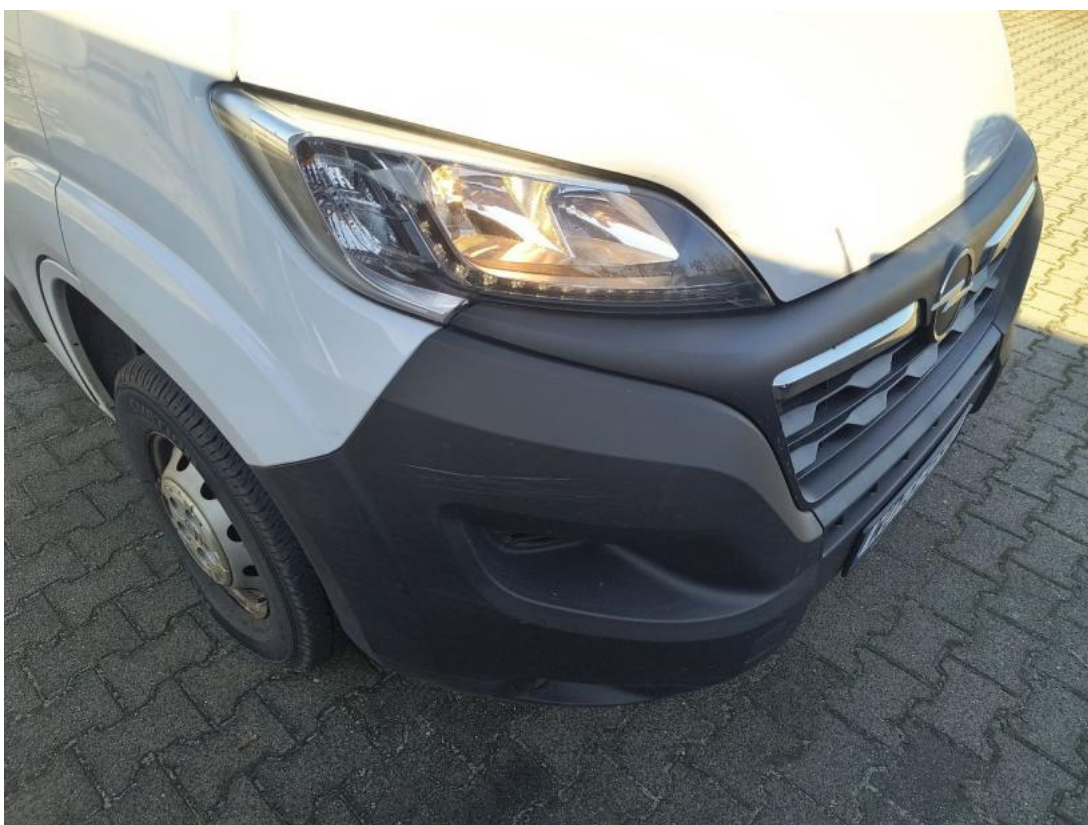
**Fot. 38**

Zderzak - zdjęcie pogładowe 2

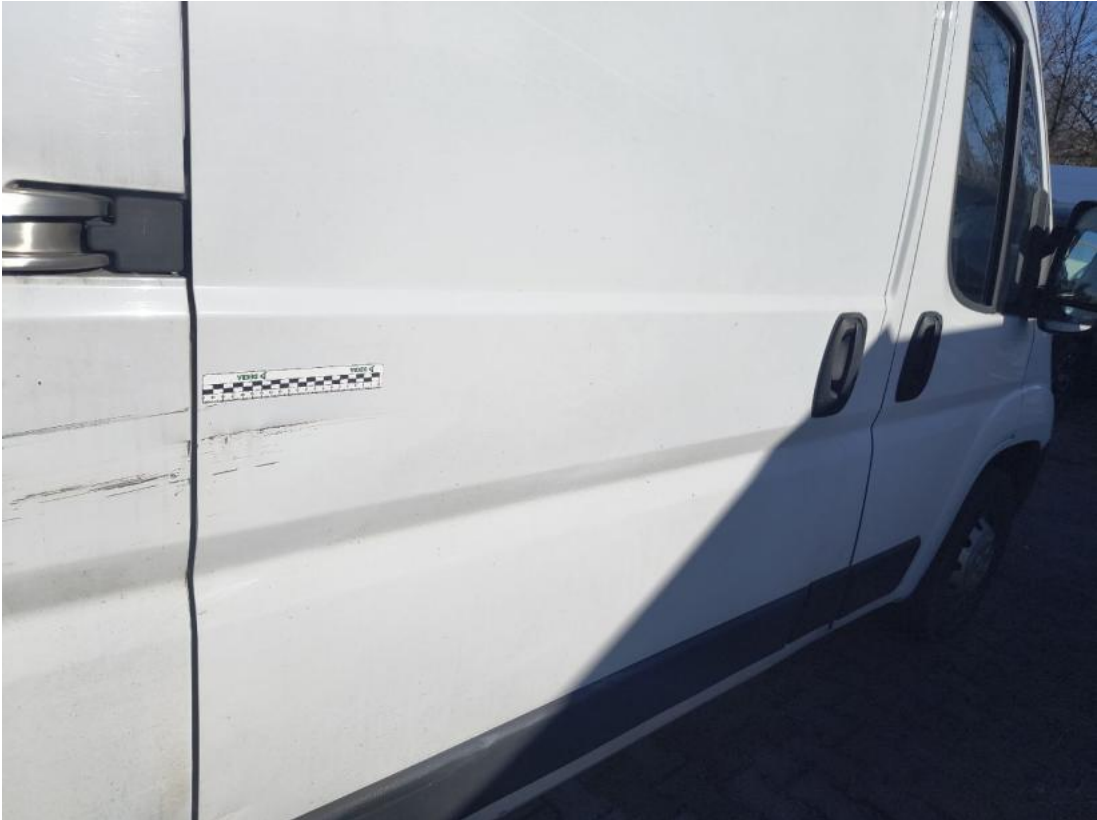
**Fot. 41**

| 9 | Drzwi części ład.przesuwne R | wgniecenie, zarysowanie | NA | 2 |

Drzwi tylne P - zdjęcie poglądowe 1

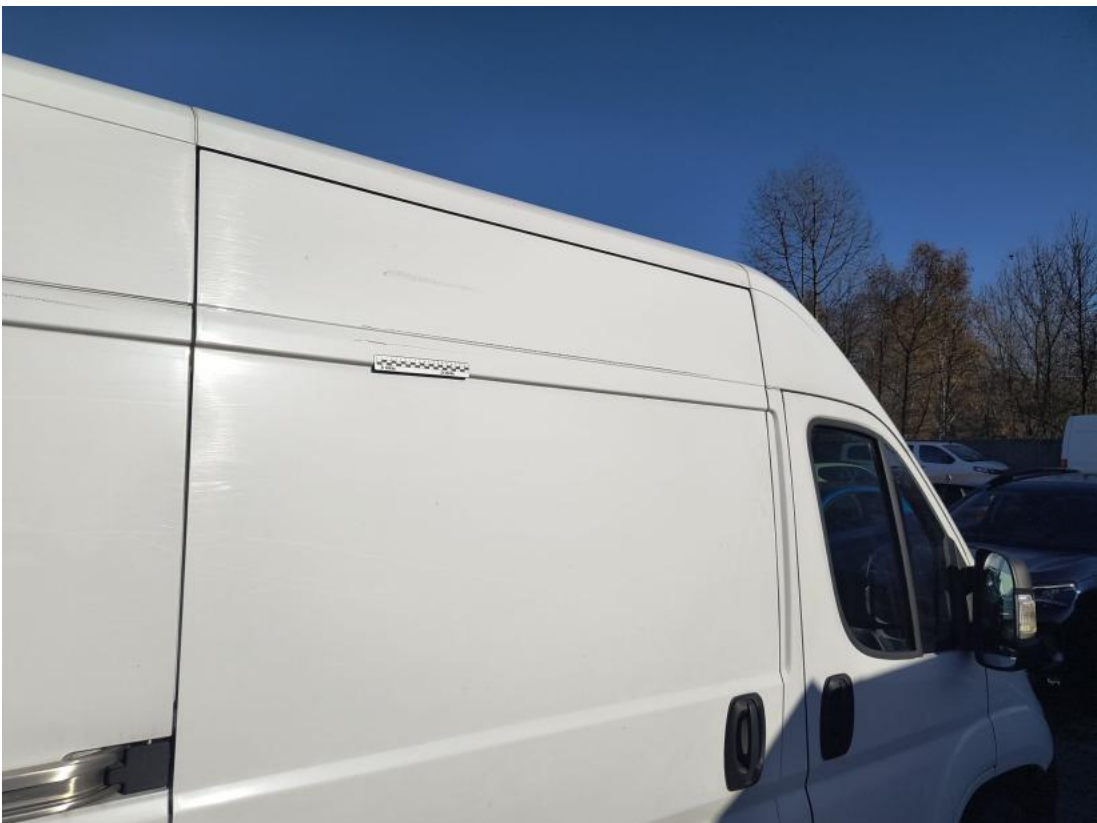
**Fot. 42**

Drzwi tylne P - zdjęcie poglądowe 2

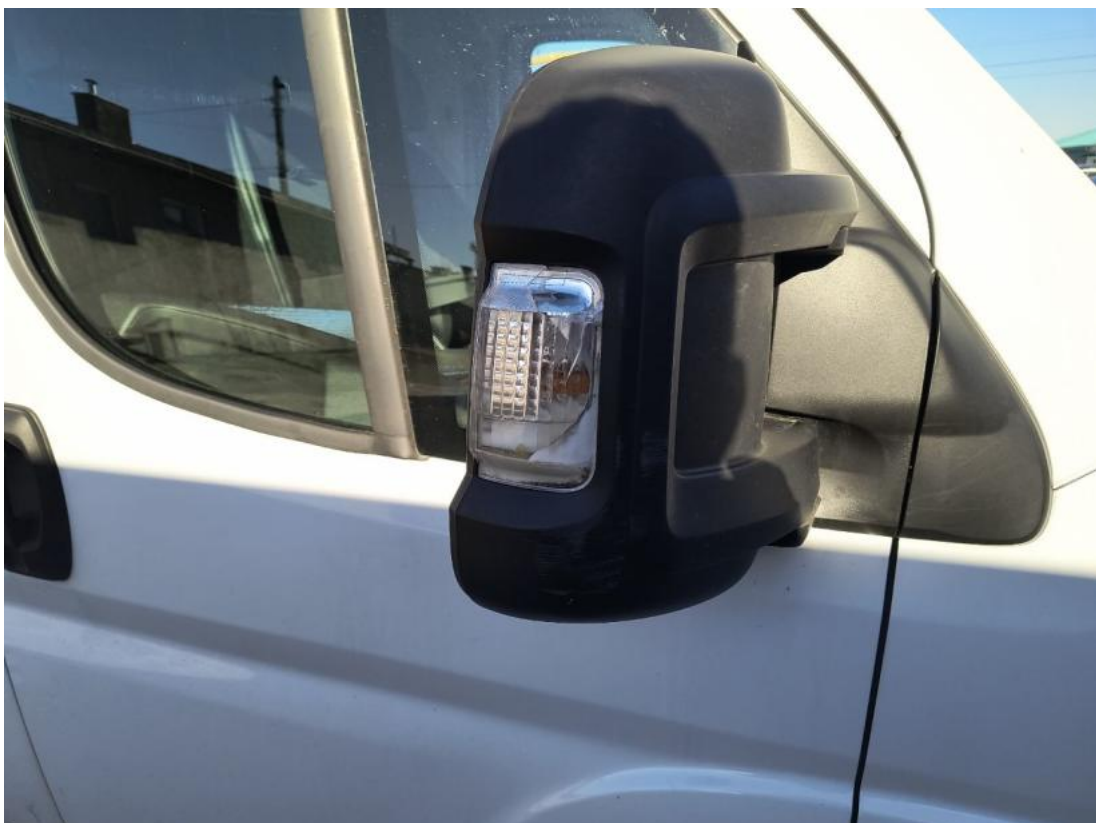
**Fot. 46**

| 13 | Lusterko zewn. ustaw.mechanicz. R | zarysowanie | | |

Obudowa lusterka zew P - zdjęcie poglądowe 1

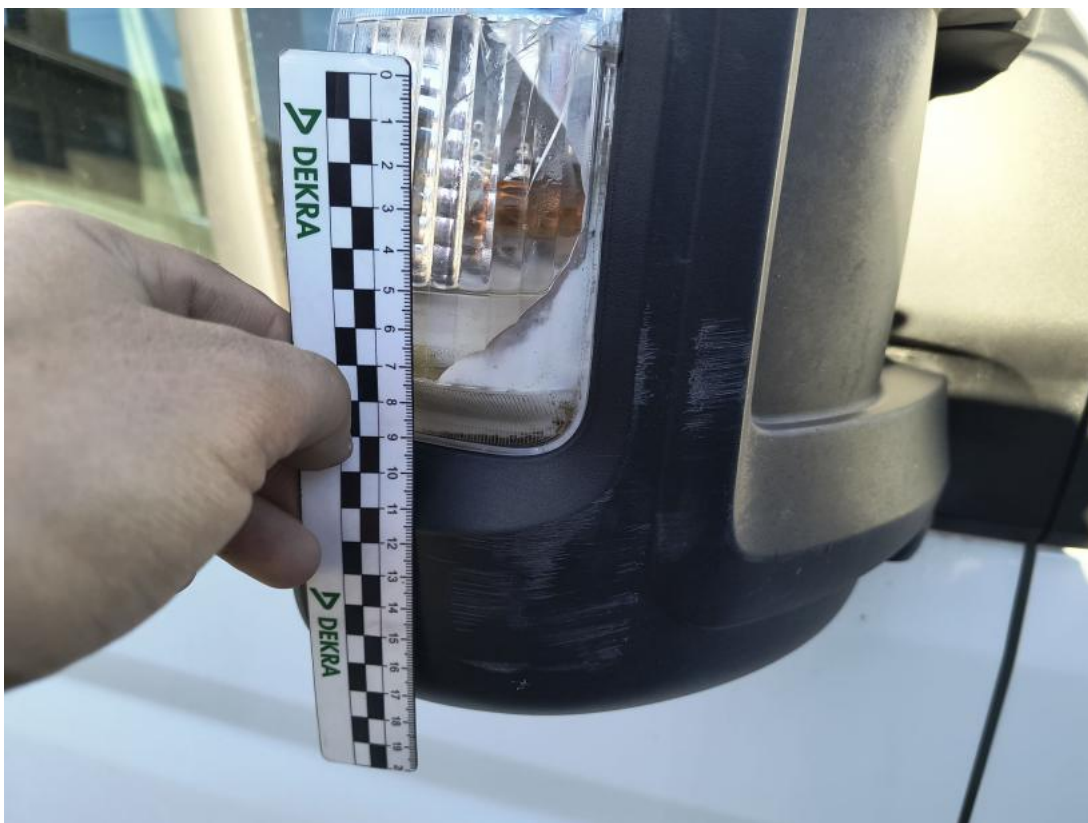
**Fot. 47**

Obudowa lusterka zew P - Rysa/odprysk 1

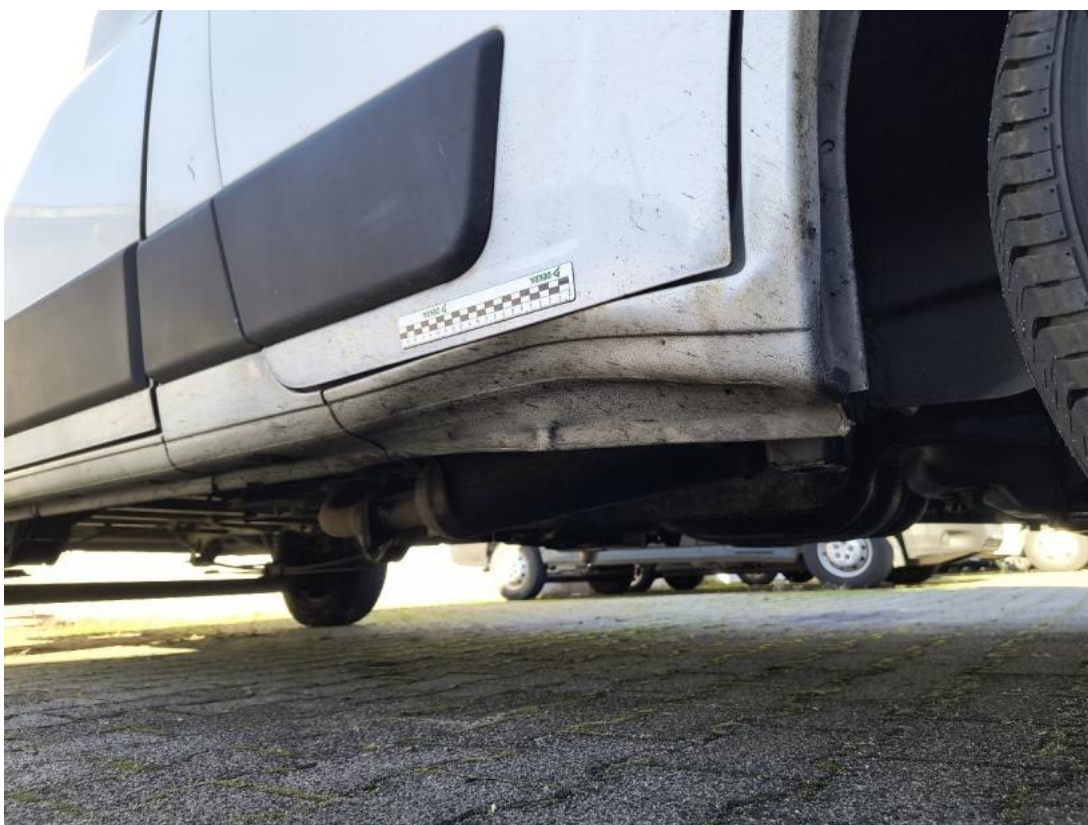
**Fot. 48**

Próg P - zdjęcie pogładowe 1

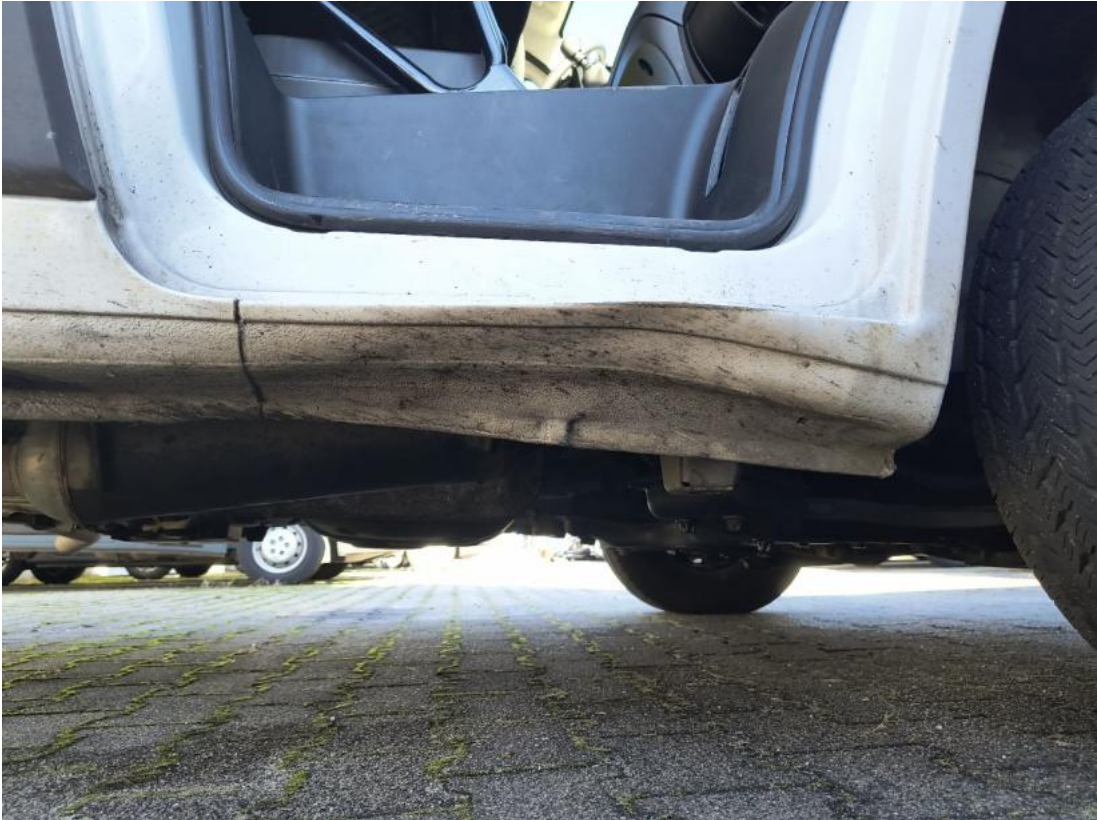
**Fot. 49**

Próg P - zdjęcie poglądowe 2

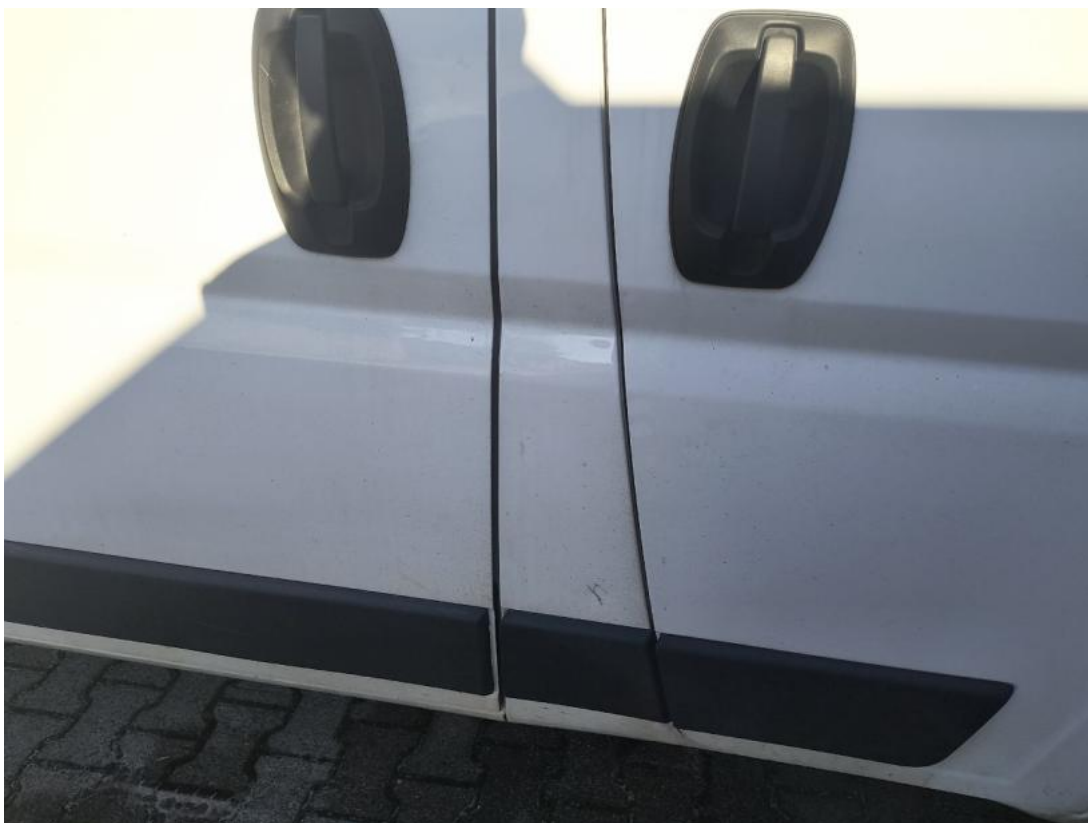
**Fot. 53**

Słupek środkowy P - zdjęcie poglądowe 1

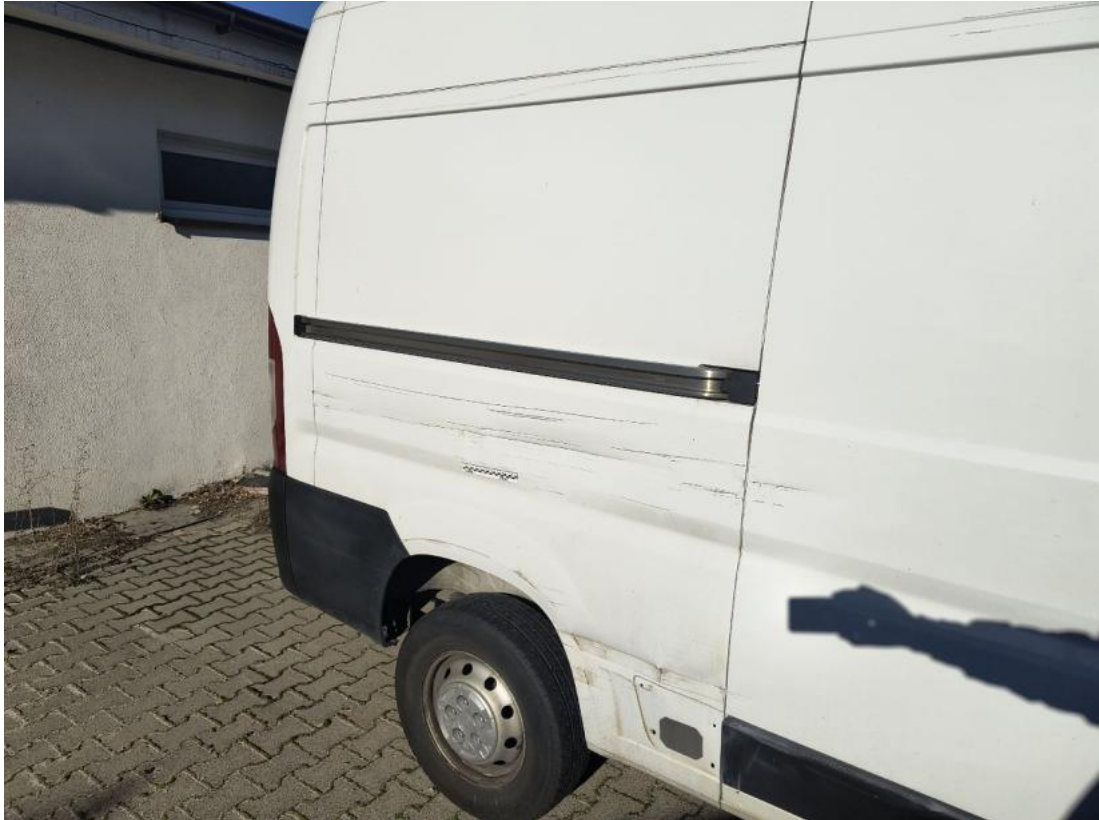
**Fot. 55**

Błotnik tylny P / Ściana boczna P - zdjęcie poglądowe 1

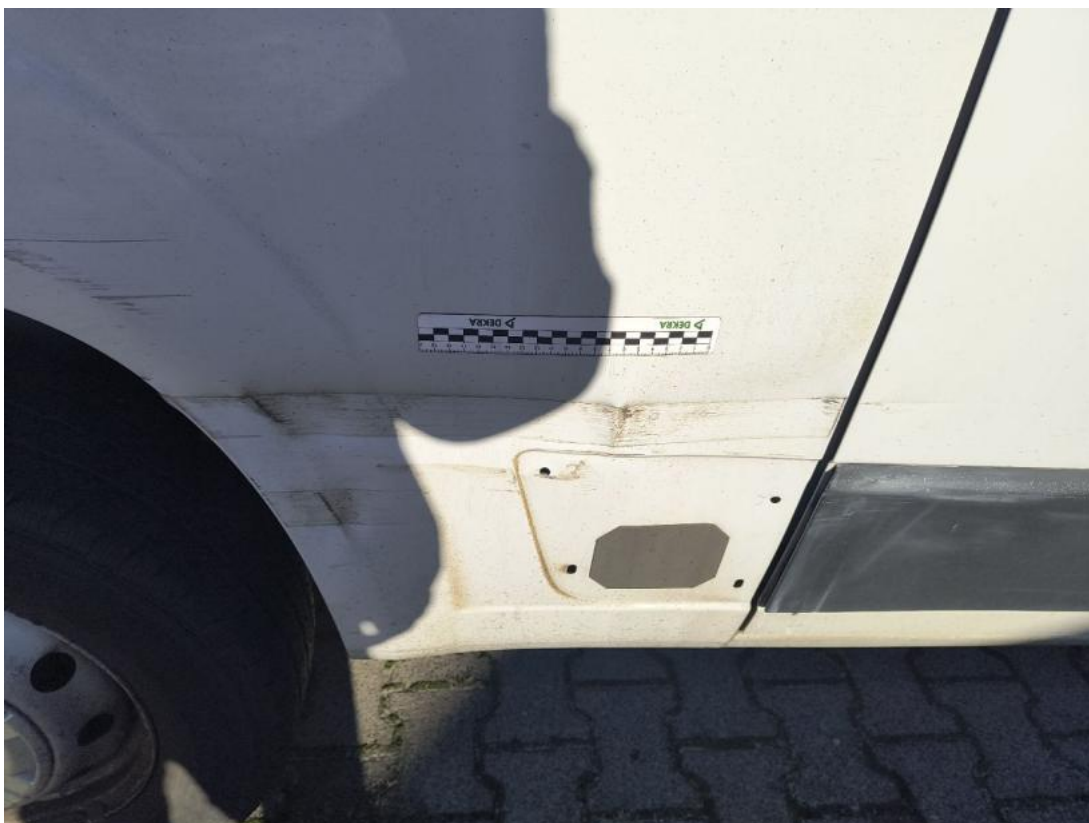
**Fot. 57**

Błotnik tylny P / Ściana boczna P - Wgniecenie/odkształcenie 2

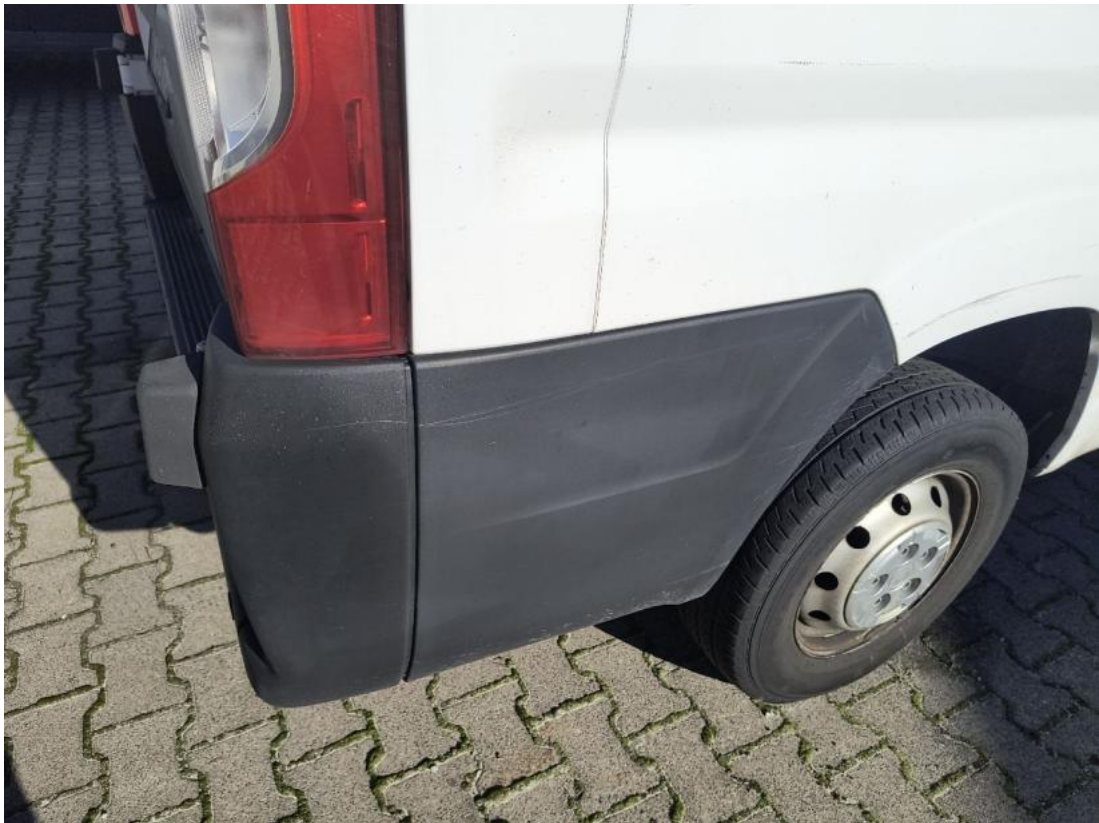
**Fot. 59**

Listwa krawędzi błotnika tyl P - zdjęcie pogładowe 1

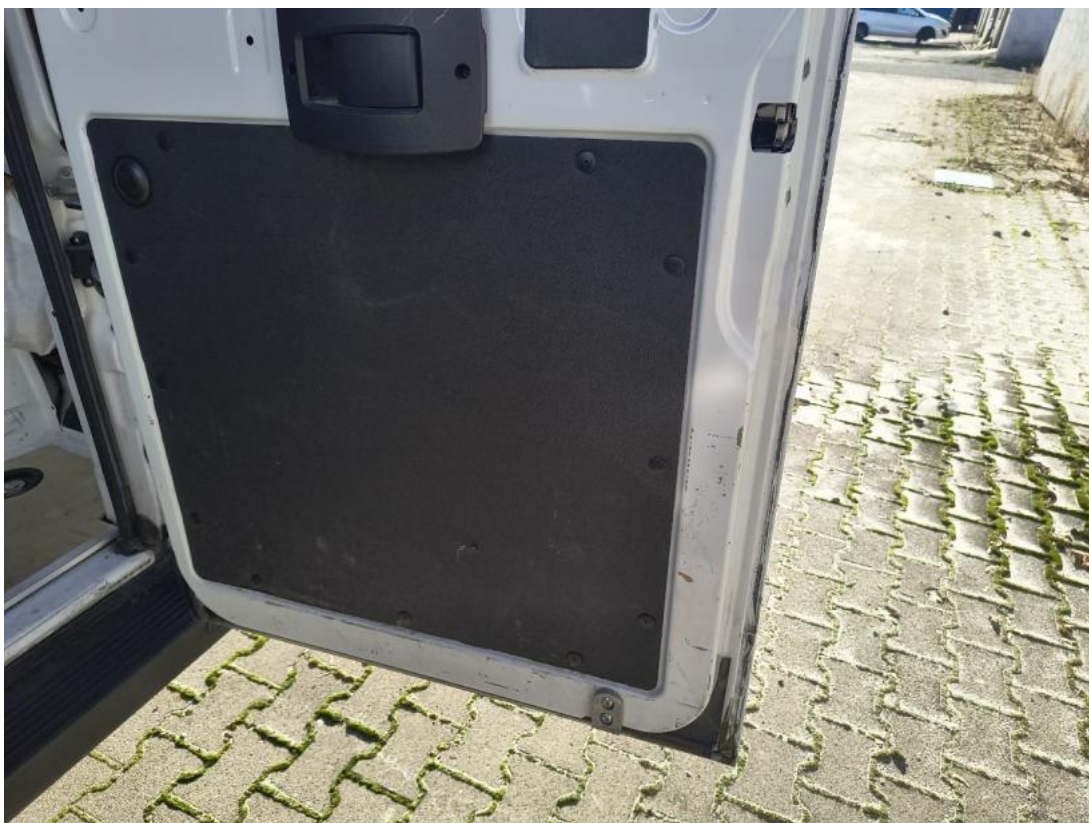
**Fot. 61**

Pokrywy bagażnika - zdjęcie poglądowe 1

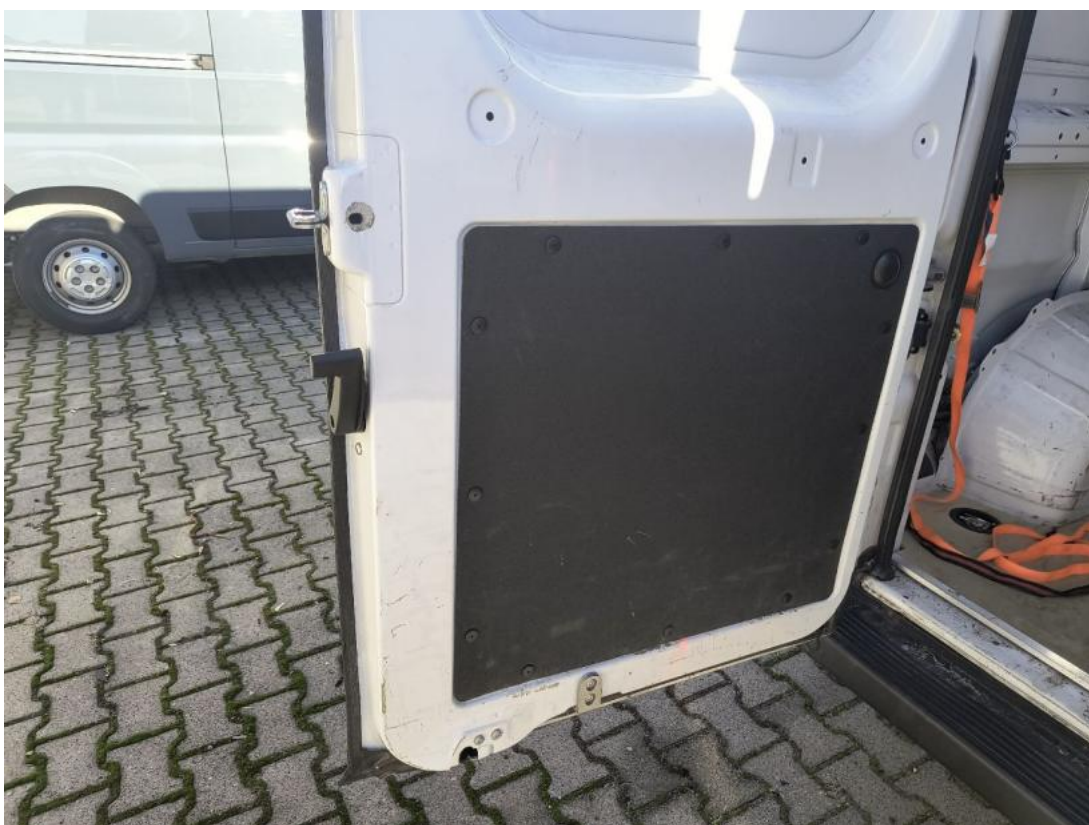
**Fot. 62**

Pokrywy bagażnika - zdjęcie poglądowe 2

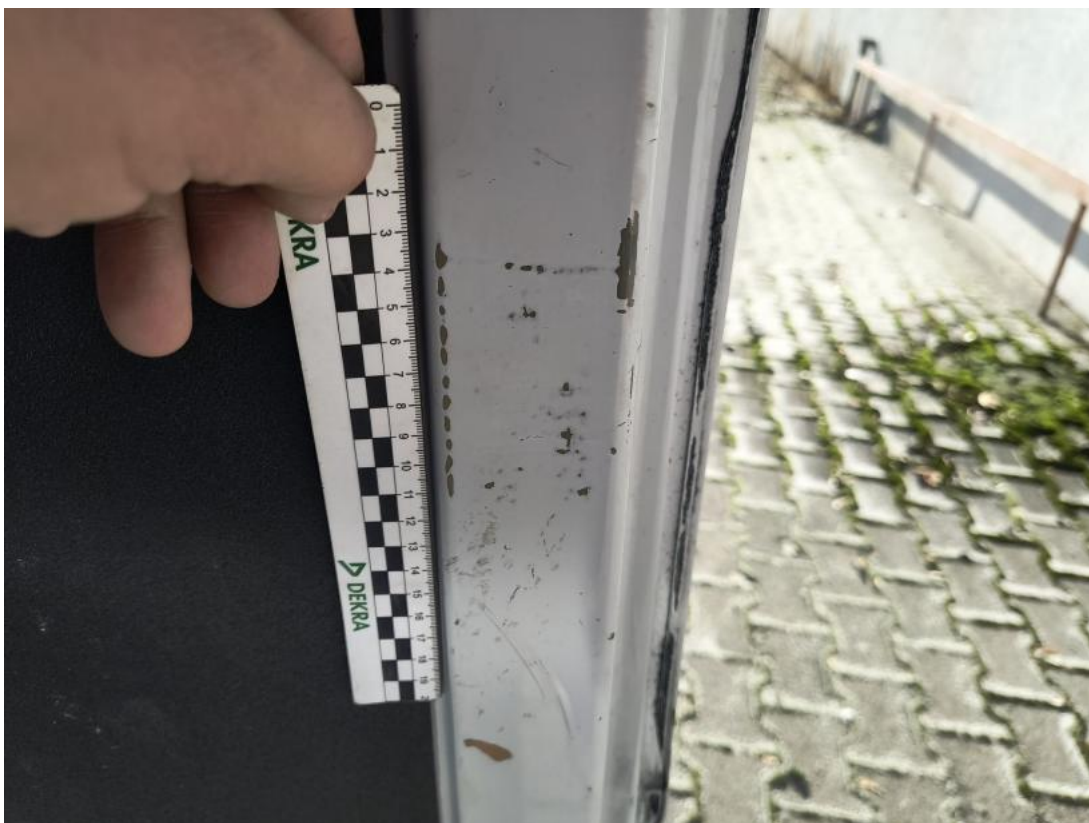
**Fot. 63**

Pokrywy bagażnika - Rysa/odprysk 1

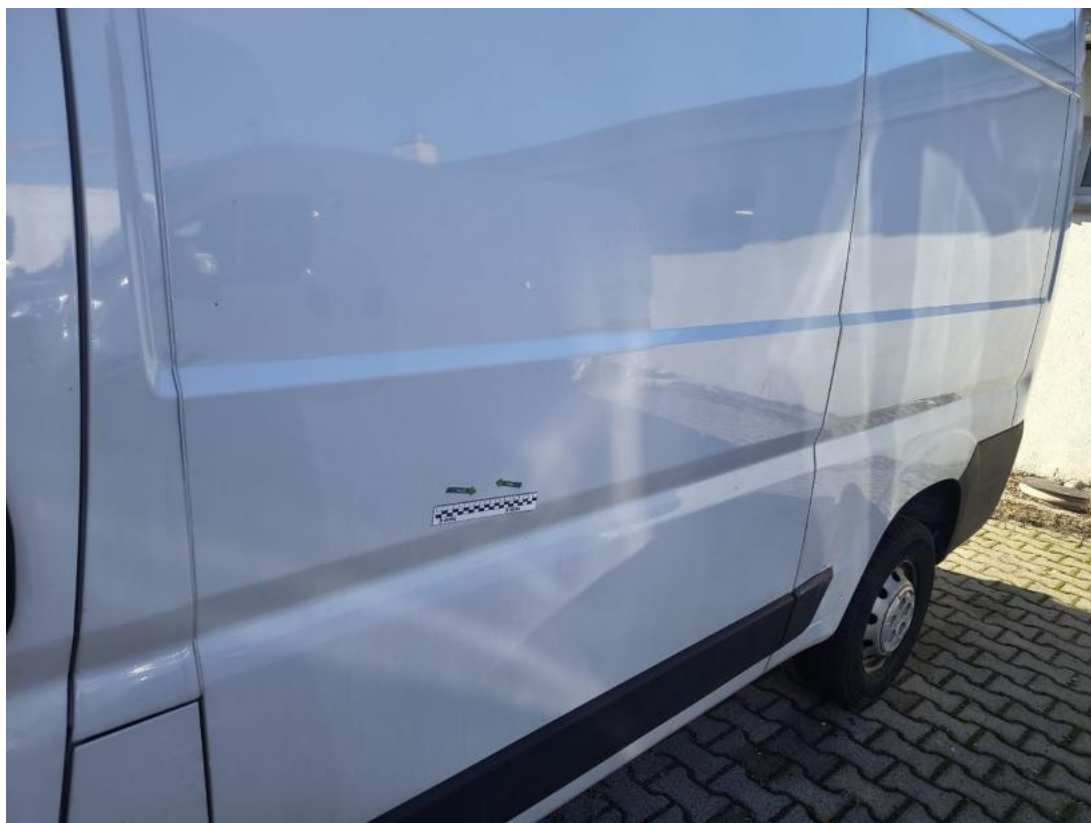
**Fot. 67**

Błotnik tylny L / Ściana boczna L - zdjęcie poglądowe 1

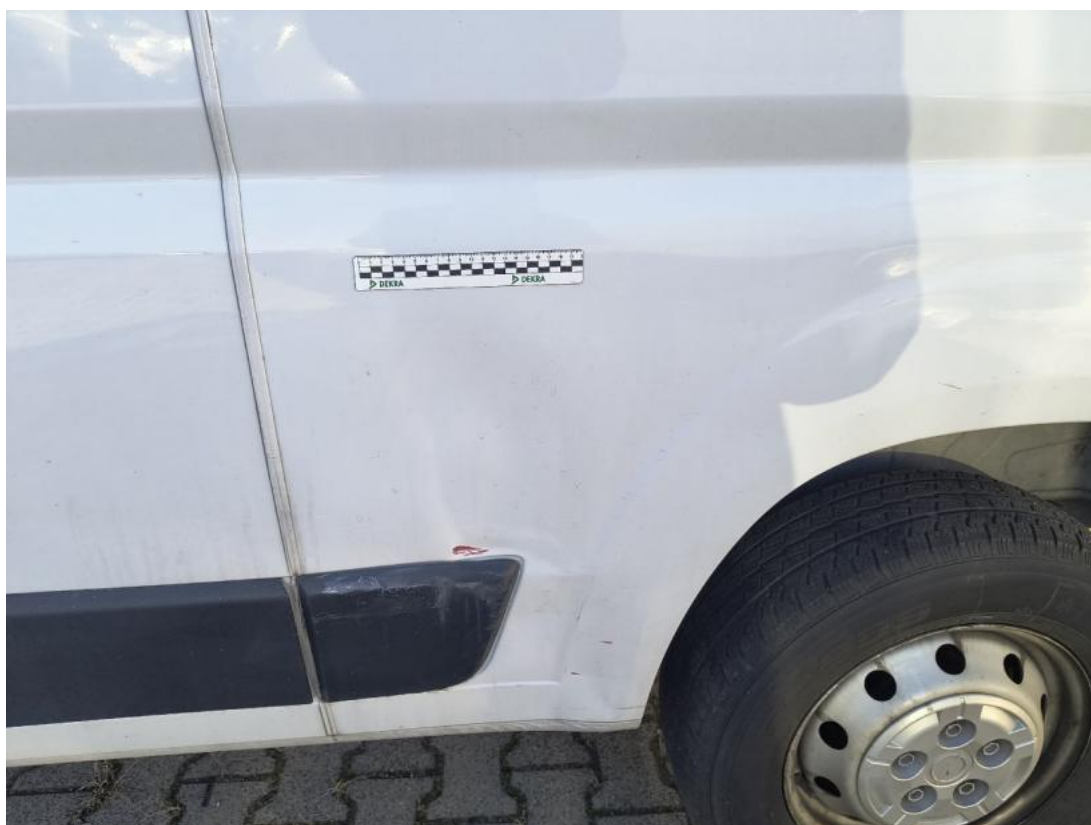
**Fot. 68**

Błotnik tylny L / Ściana boczna L - zdjęcie poglądowe 2

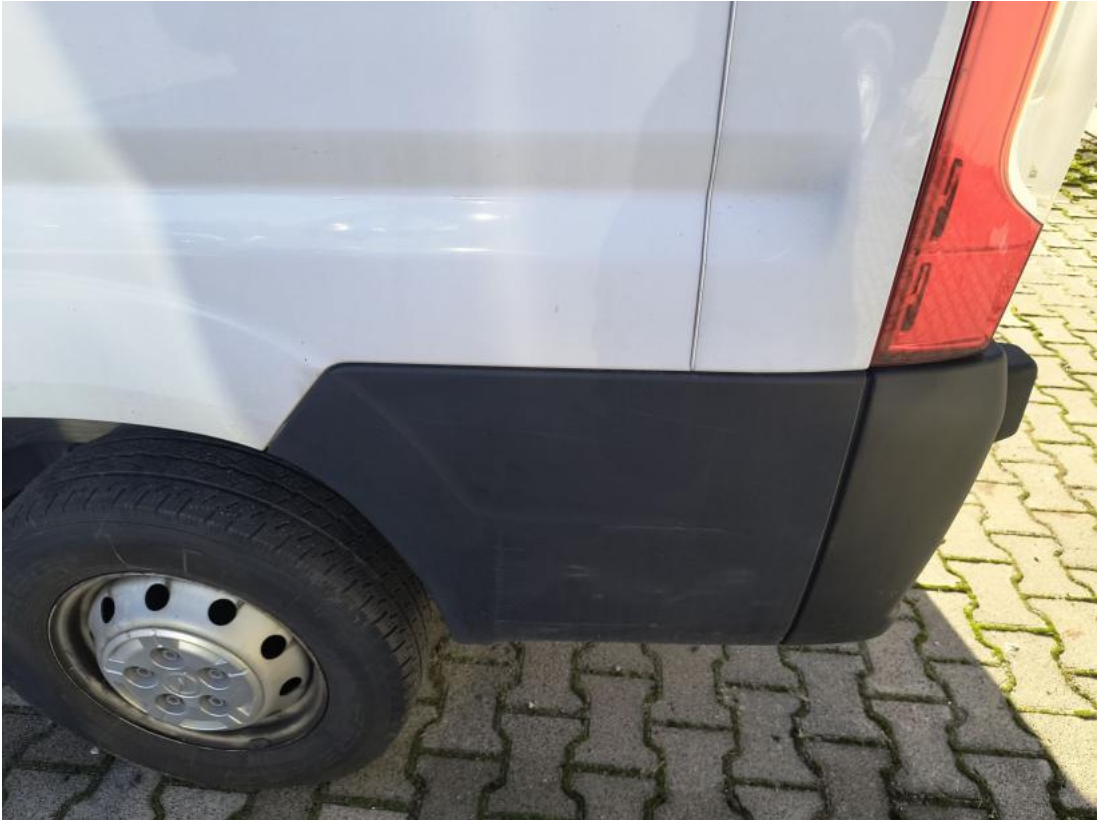
**Fot. 71**

Listwa krawędzi błotnika tyl L - zdjęcie pogładowe 1

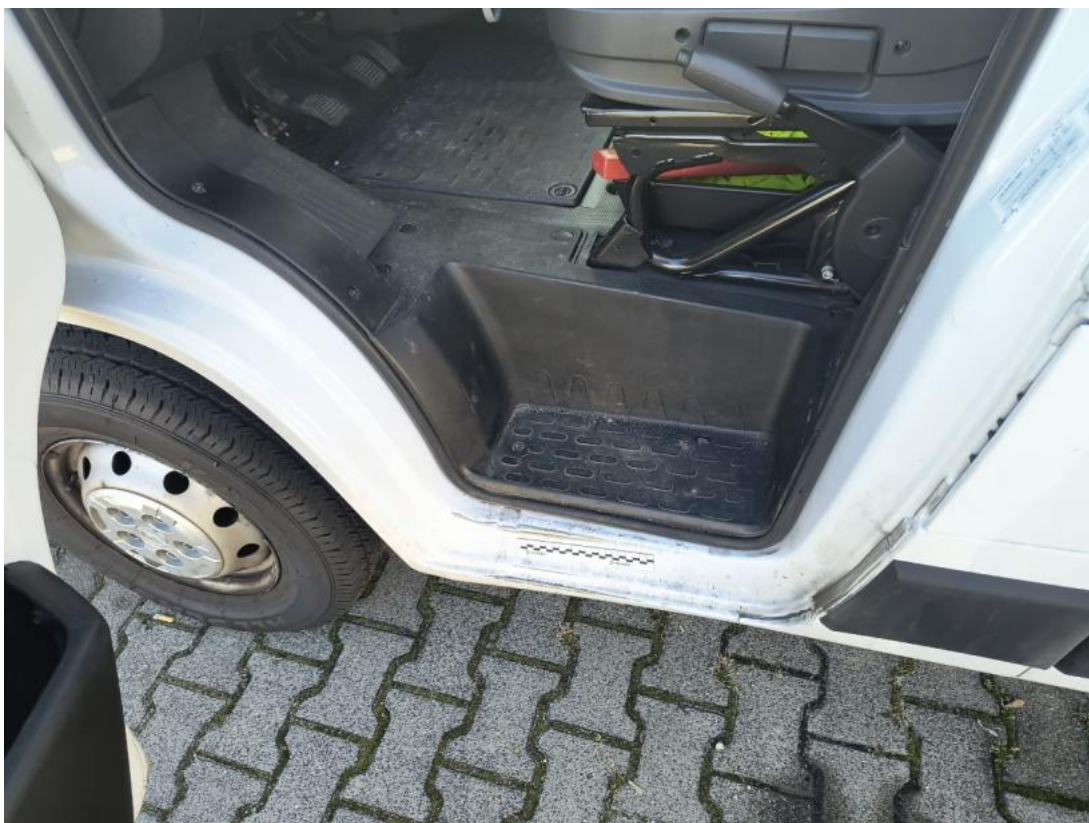
**Fot. 73**

Próg L - zdjęcie poglądowe 1

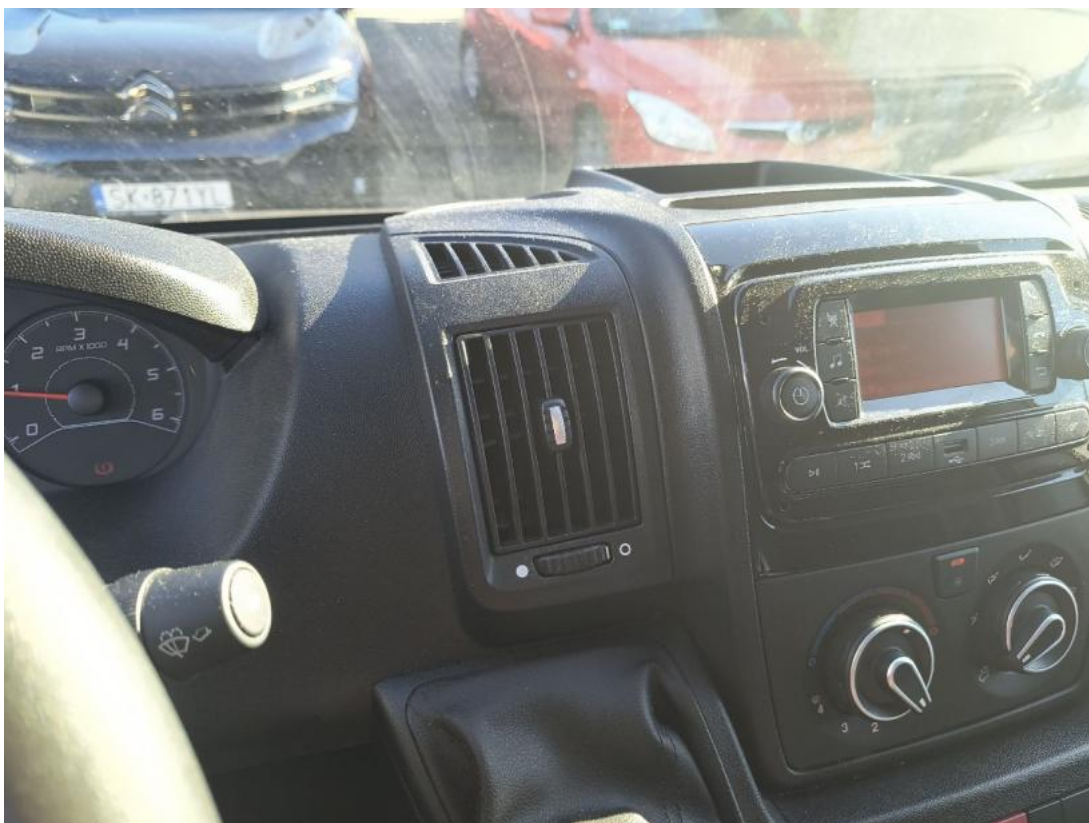
**Fot. 75**

Dysze nawiewu deski rozdzielczej - zdjęcie poglądowe 1

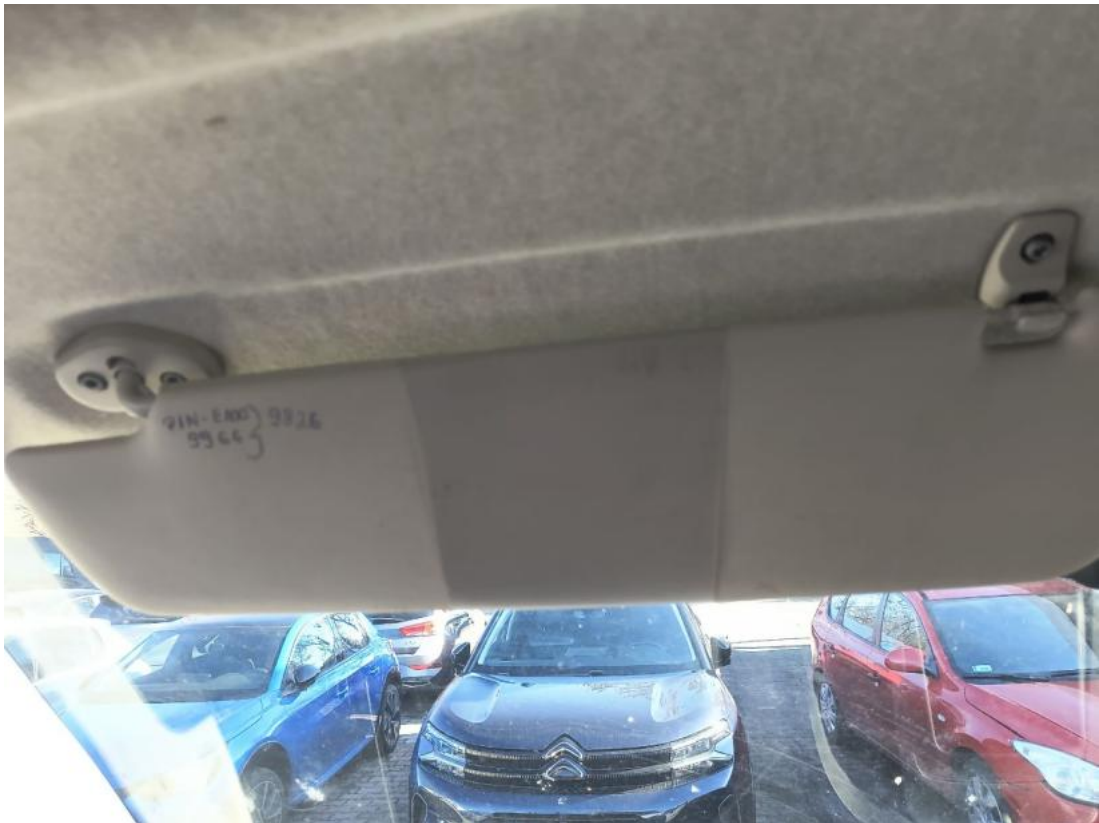
**Fot. 77**

Ostona p/słoneczna lewa - zdjęcie poglądowe 1

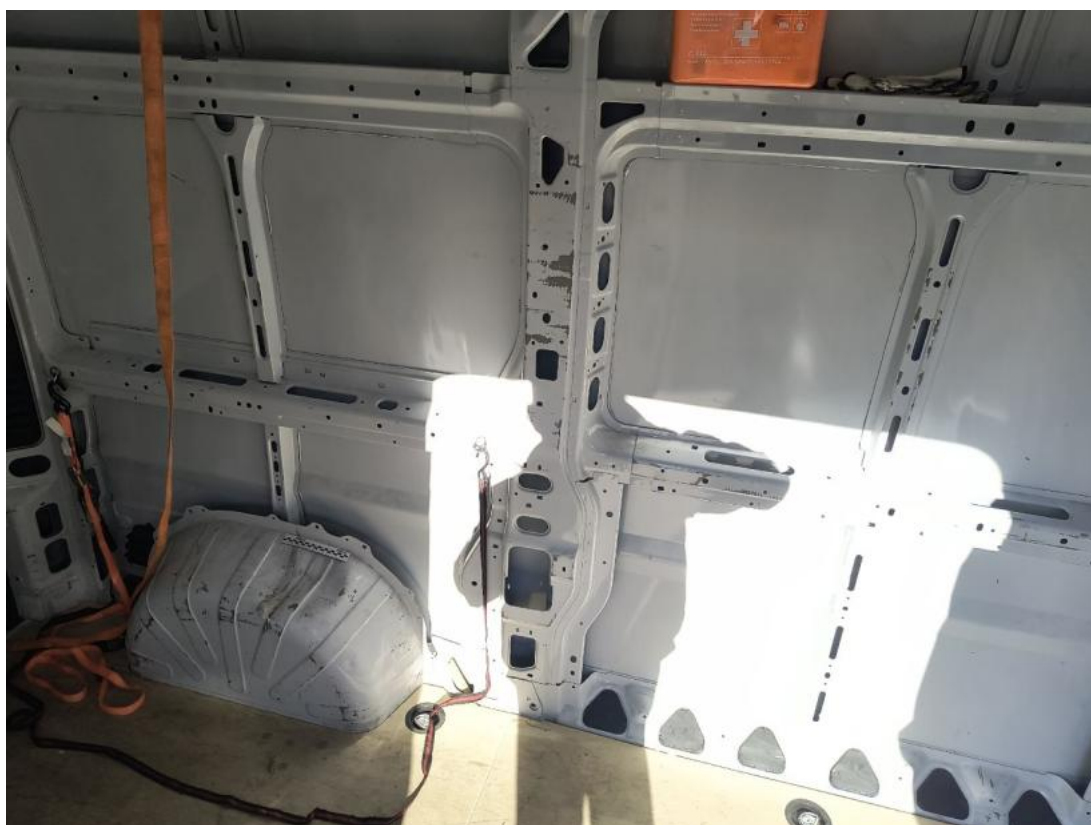
**Fot. 80**

Ściana lewa - zdjęcie poglądowe 1
