W0VZT8EG2K1006646

Halter	Besichtigungszustand		
Kennzeichen	Laufleistung (abgelesen)		209.515 km
Hersteller	Opel	Restlauf bis Service	3 %
Typ/Modell	INSIGNIA SPORTS TOURER	HU (Abgelesen aus ZBI)	09/2027
Fahrgestellnummer	W0VZT8EG2K1006646	Leistung / Hubraum	125 kW / 1.956 ccm
Erstzulassung	20.09.2018	Polster/Farbe	Stoff/Leder Kombination / Schwarz-Anthrazit
Letzte Wartung	12/2024, 180.603 km	Lackierung	Schwarz
Kraftstoffart	Diesel	Getriebe	Automatik

Zustandsbericht

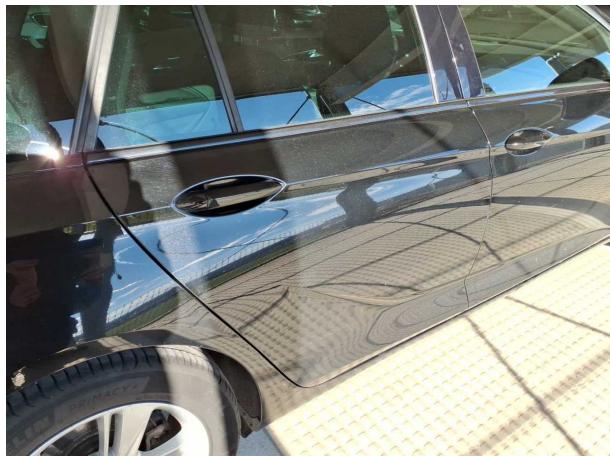
Nachlackierung 1: Tür hinten rechts

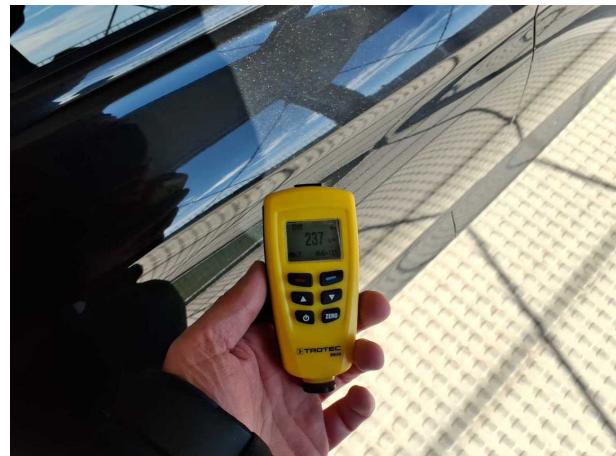
Nachlackierung 1: Tür hinten rechts
