## Raport z oględzin pojazdu

| Numer raportu | 217105/11/25-11401 | Data raportu | 18-11-2025 |

| Numer identyfikacyjny (VIN) | WP1ZZZ95ZJLB80192 |
| Marka, model | PORSCHE Macan 13-19 |

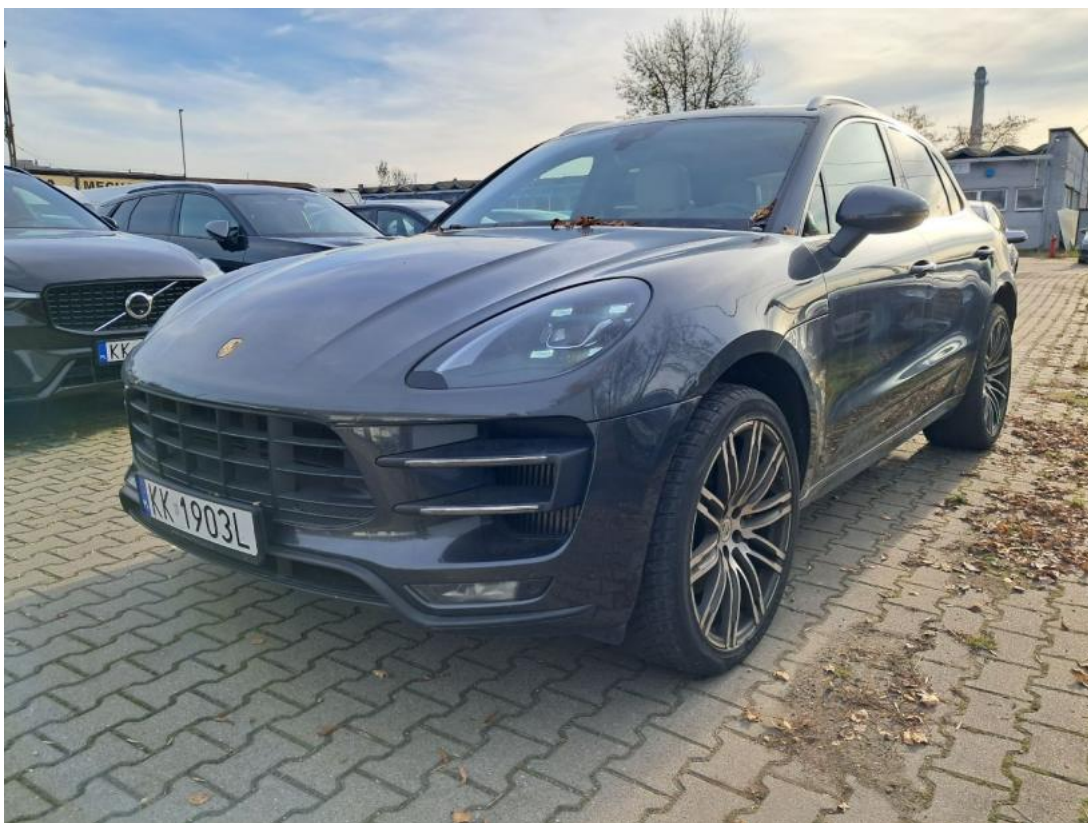
**Fot. 1**

Przekątna przednia lewa

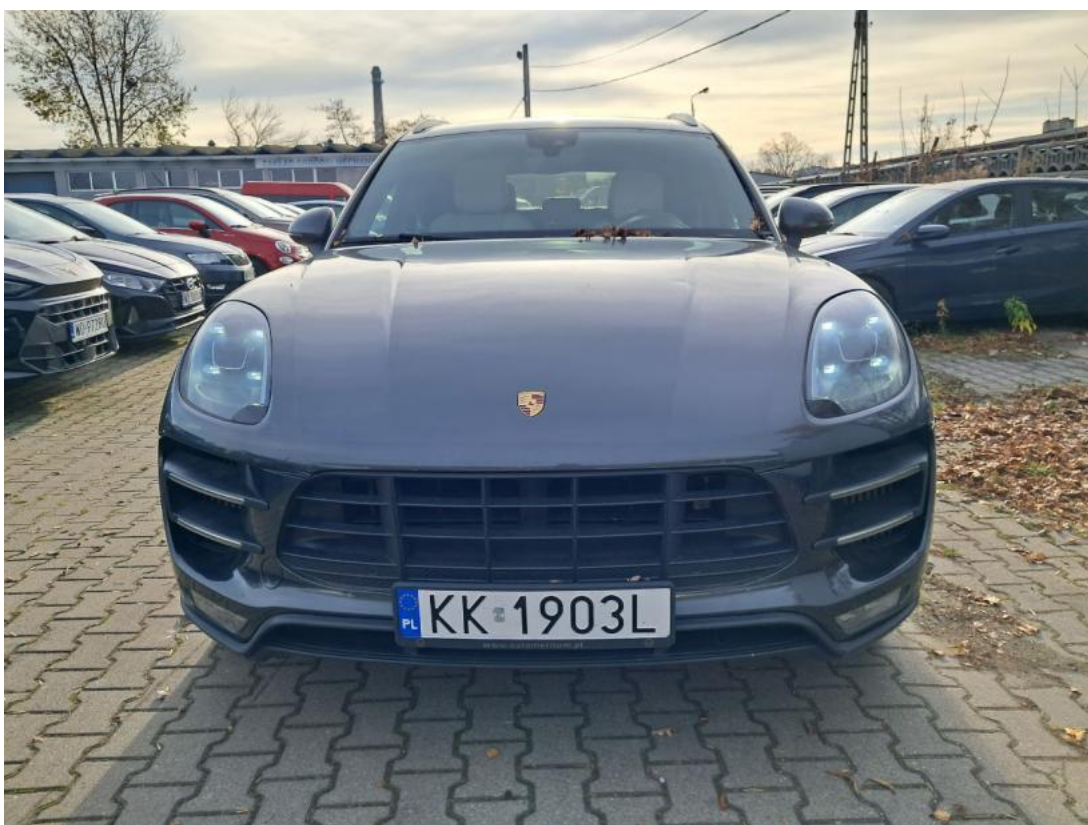
**Fot. 2**

Przód

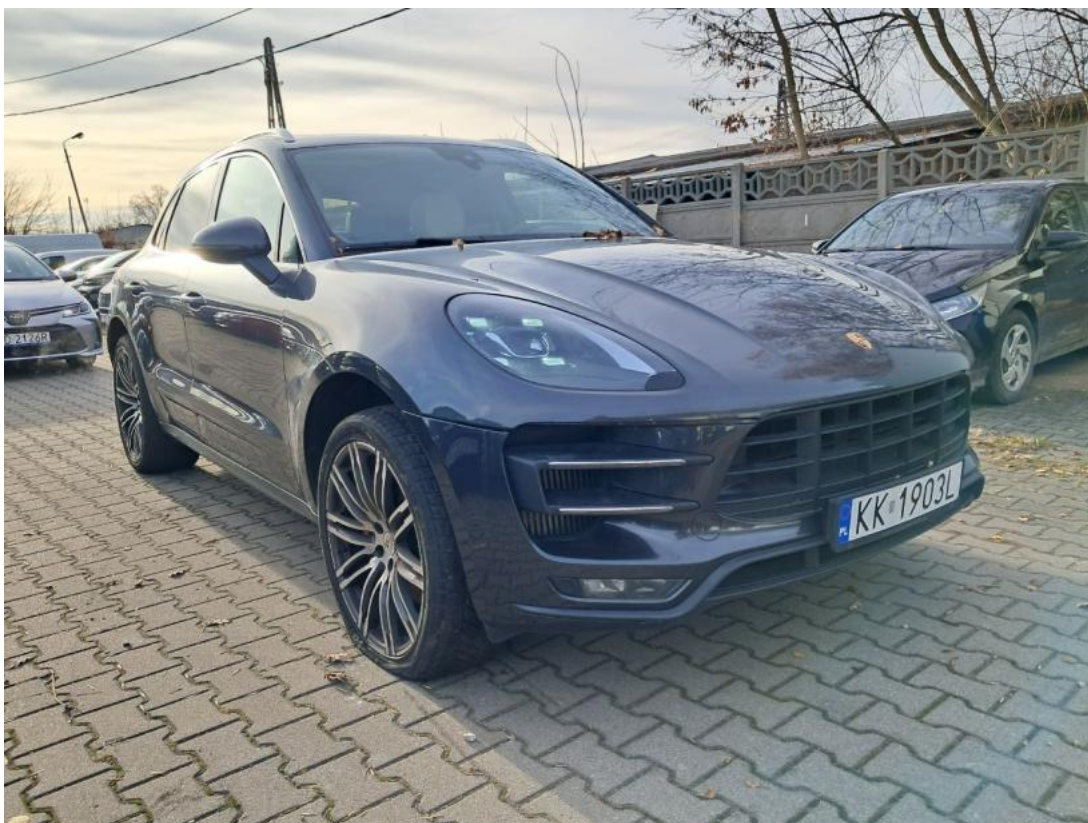
**Fot. 3**

Przekątna przednia prawa

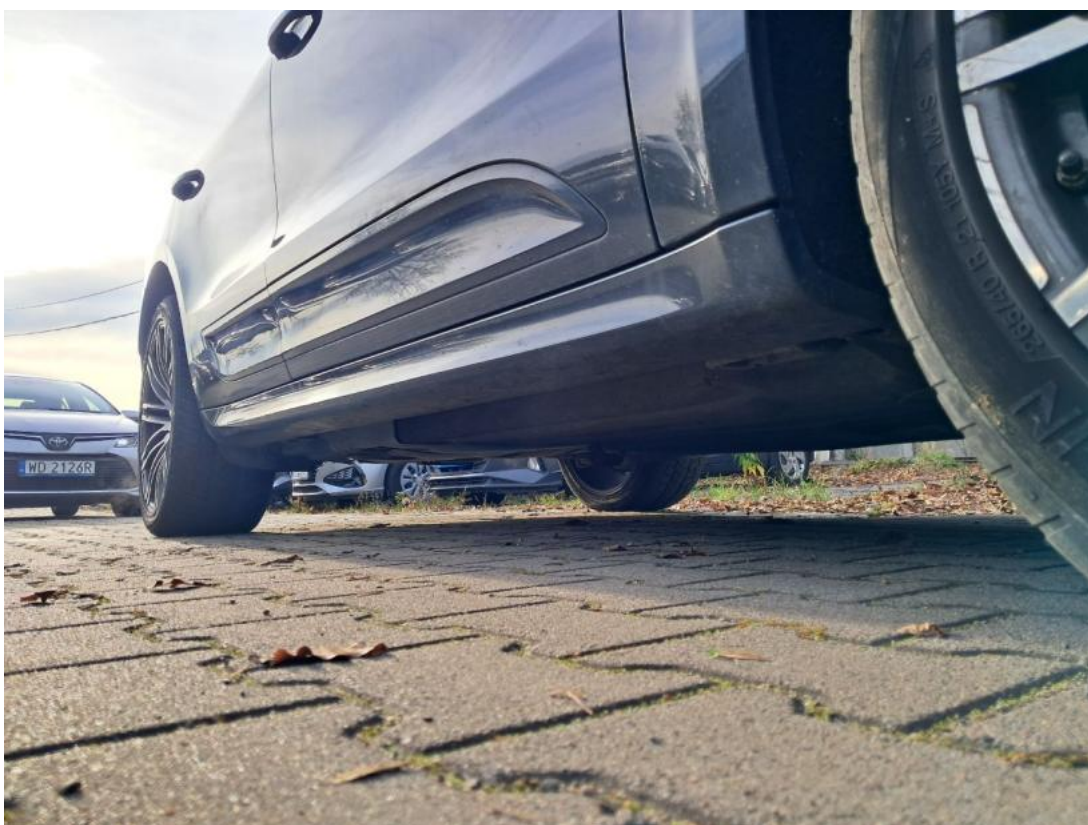
**Fot. 4**

Próg prawy (widok od przodu)

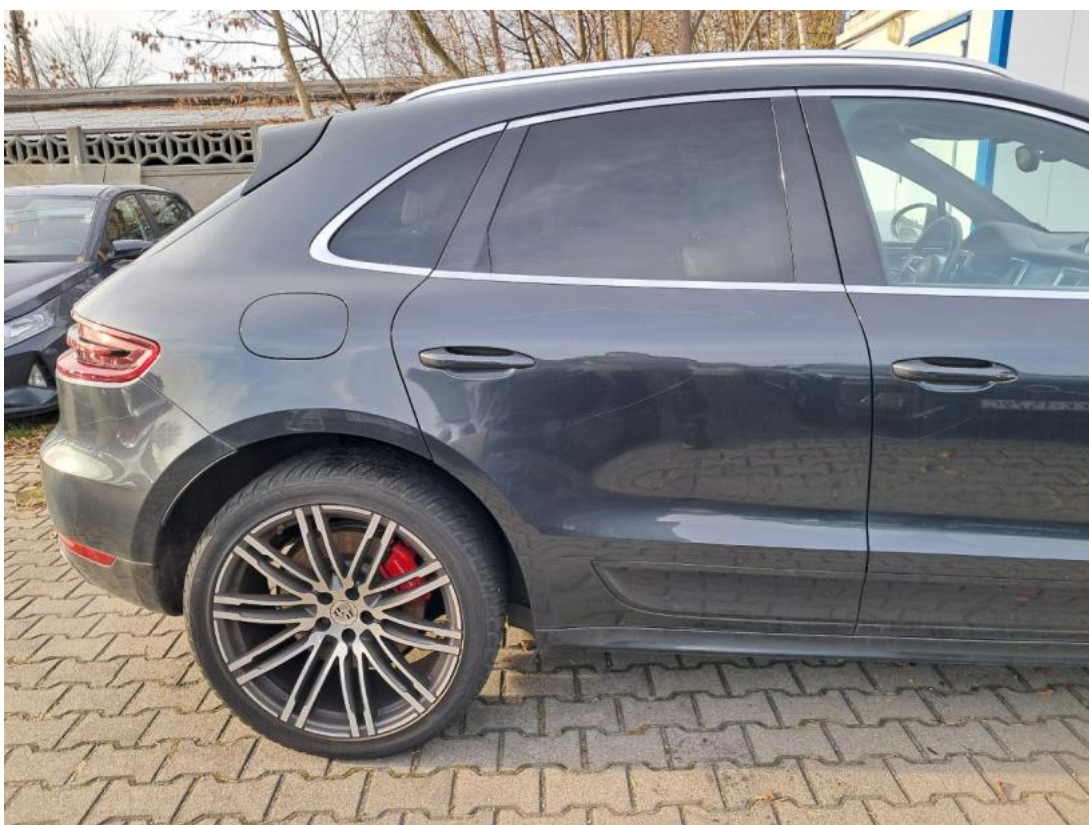
**Fot. 6**

Bok prawy z tyłu

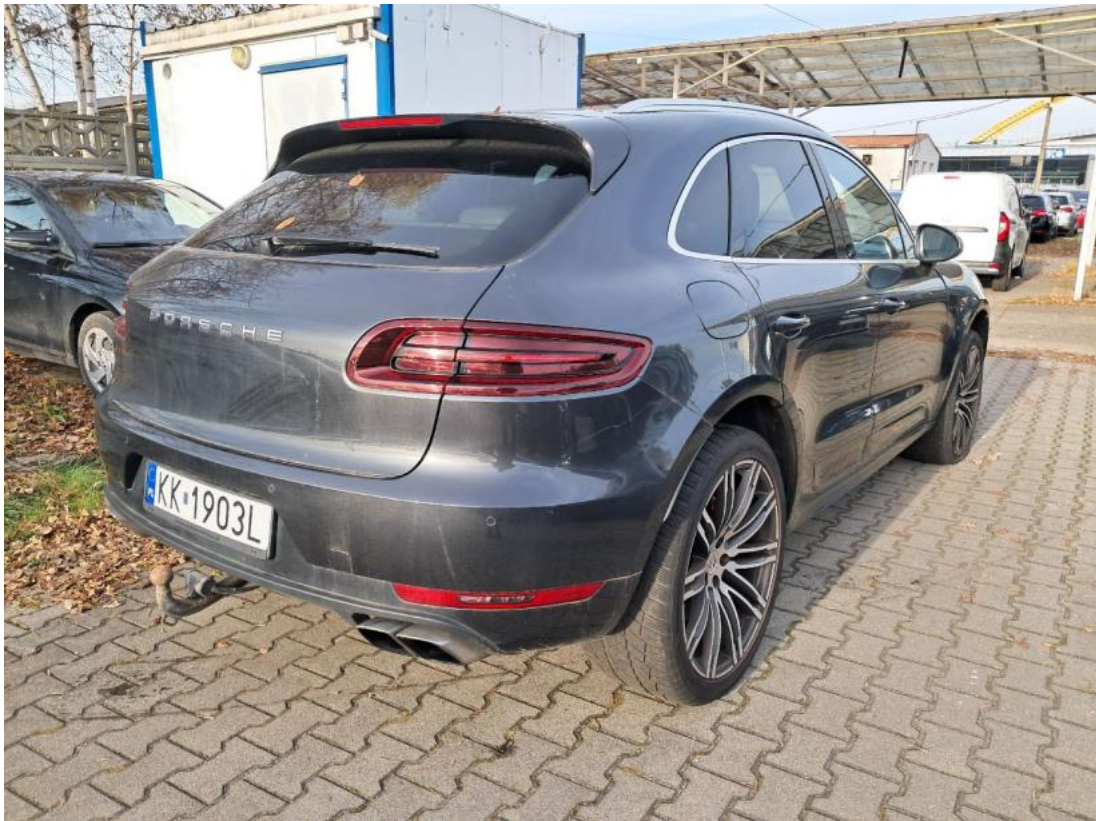
**Fot. 7**  
Przekątna tylna prawa

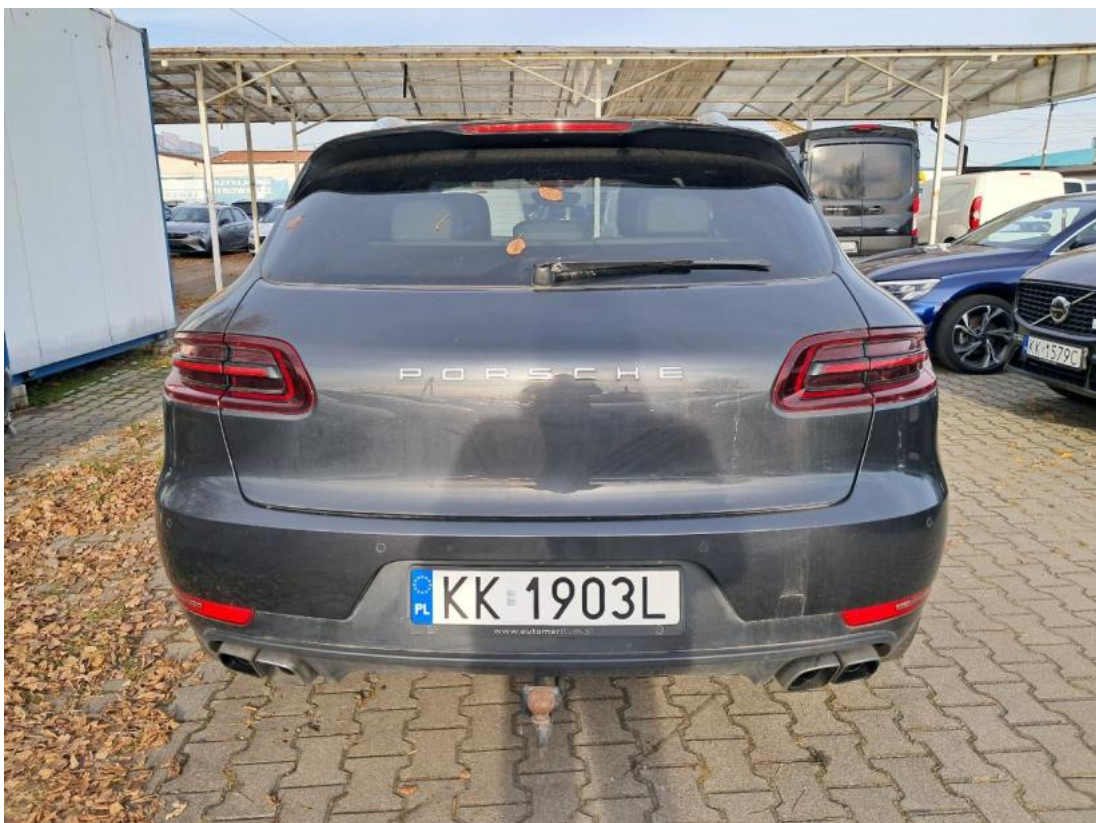
**Fot. 8**  
Tył

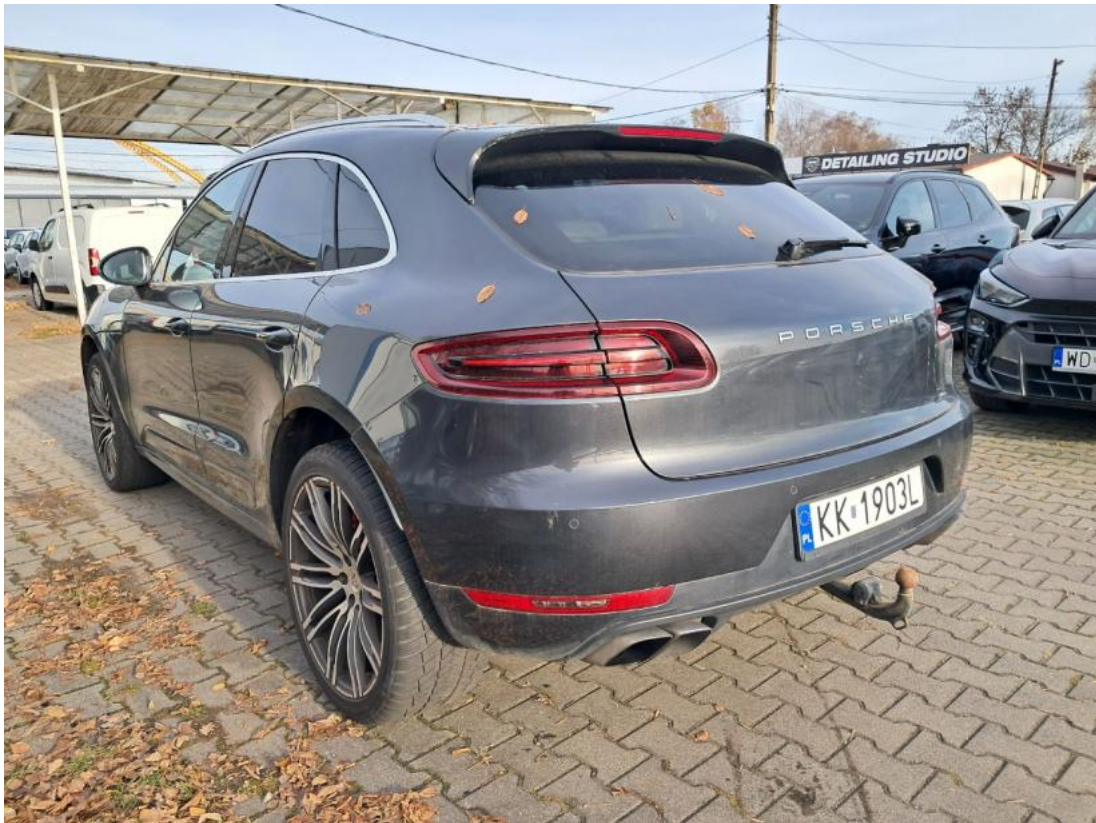
**Fot. 9**

Przekątna tylna lewa

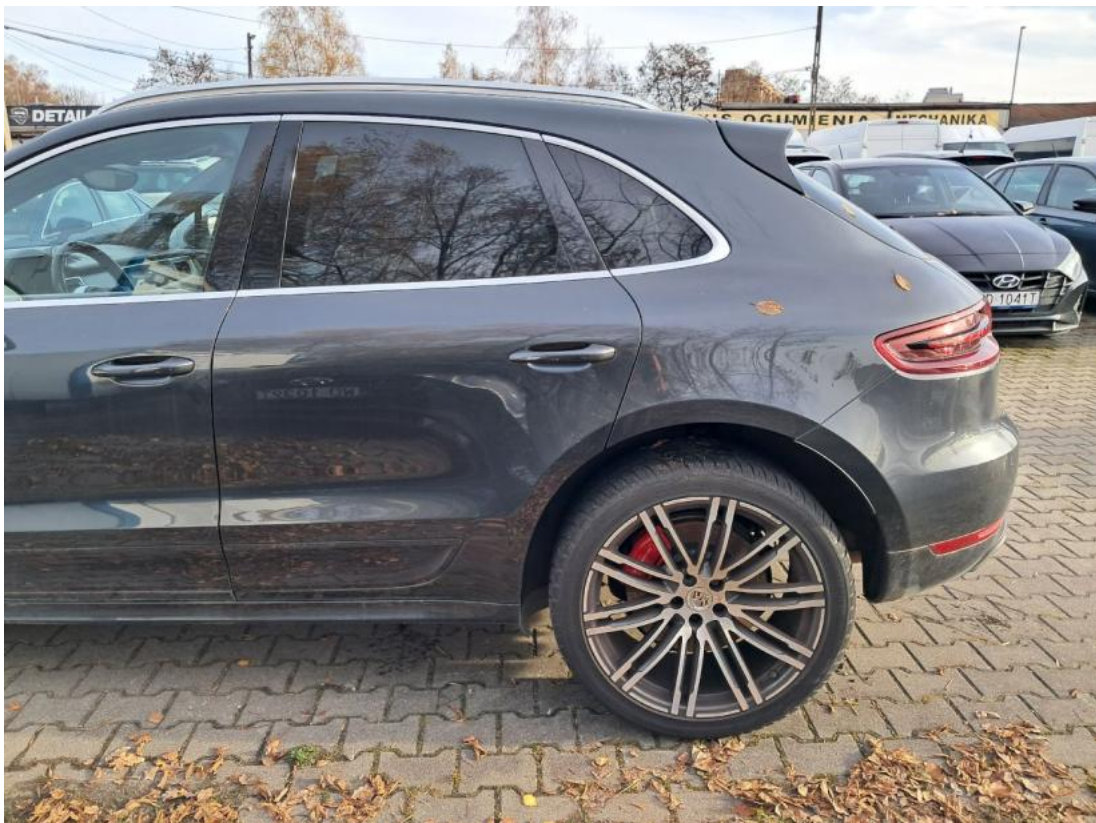
**Fot. 10**

Bok lewy z tyłu

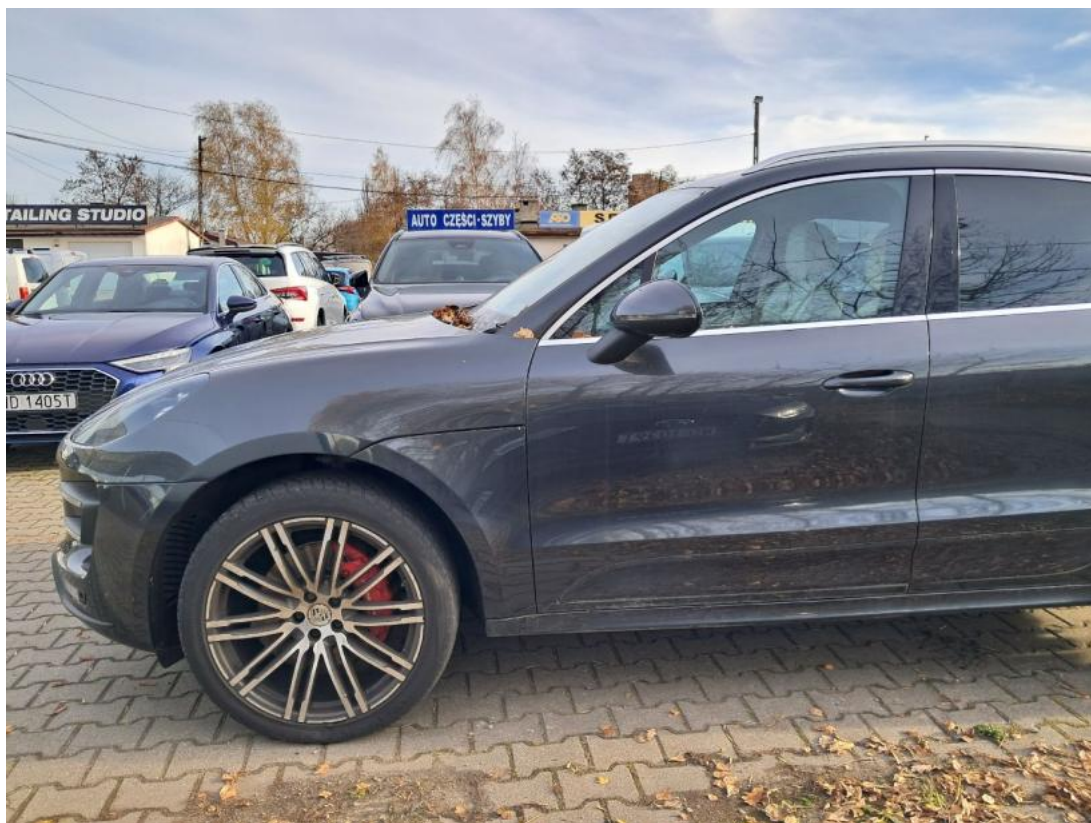
**Fot. 11**

Bok lewy z przodu

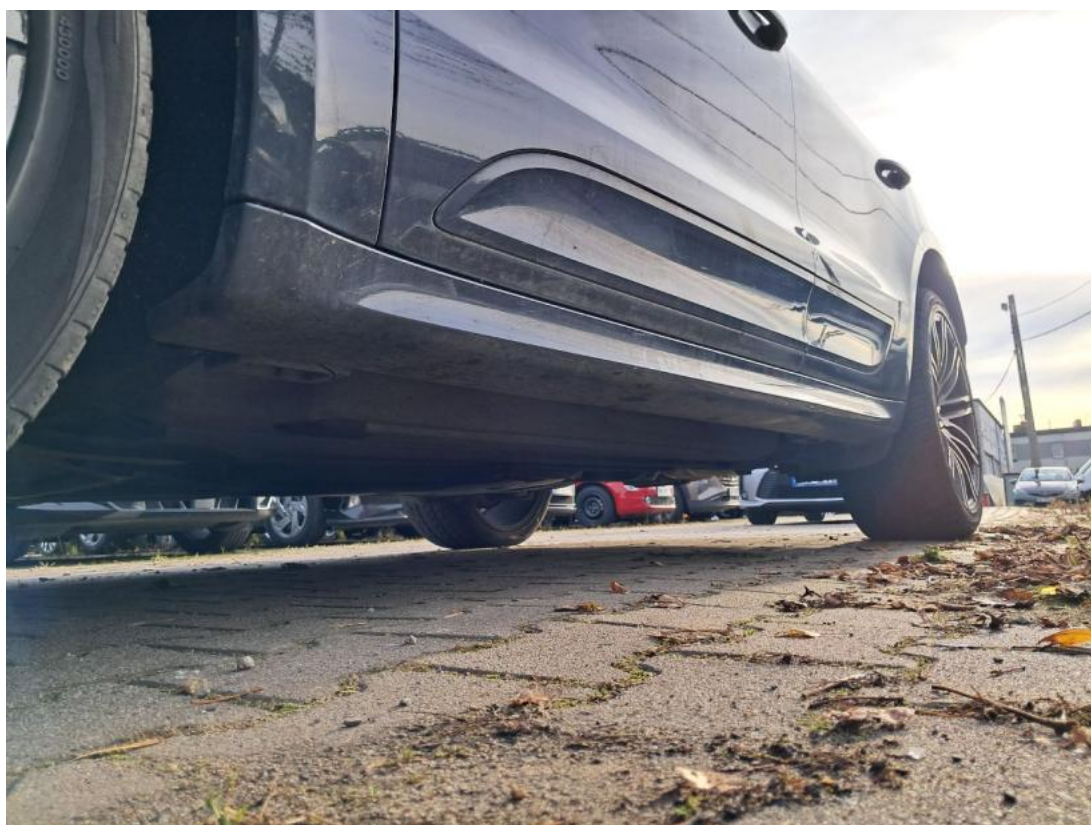
**Fot. 12**

Próg lewy (widok od przodu)

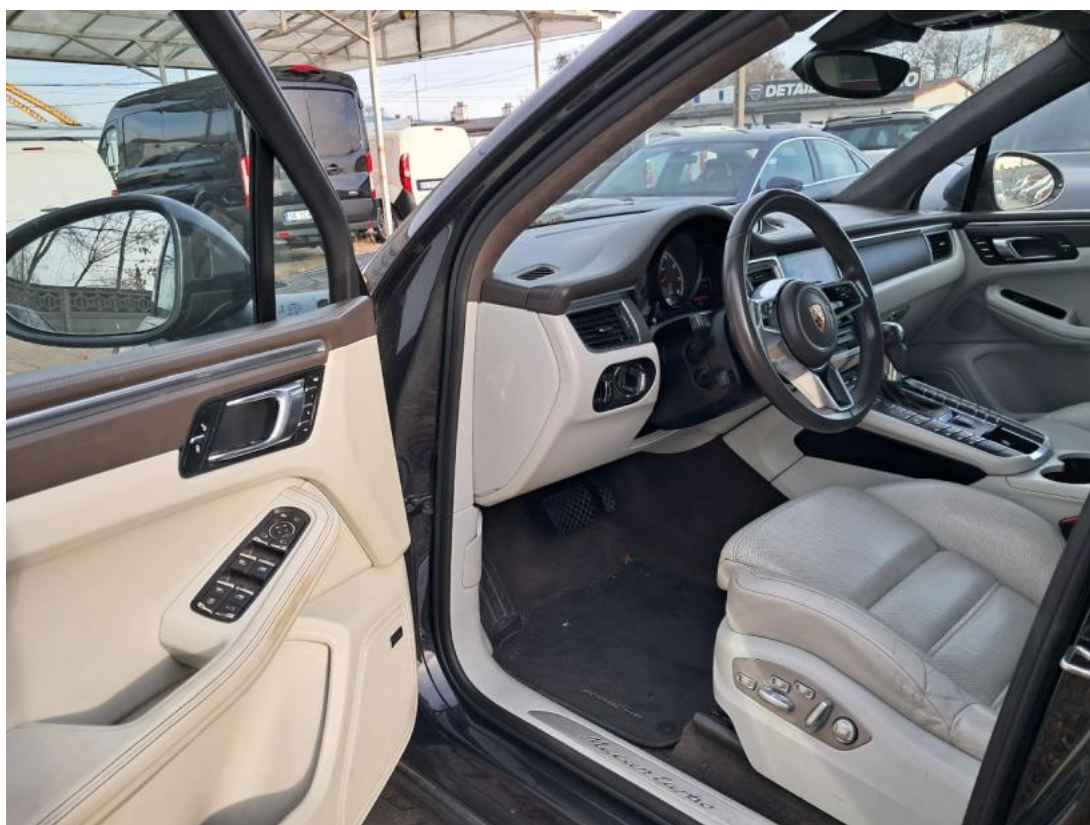
**Fot. 16**

Widok przez otwarte drzwi przednie lewe

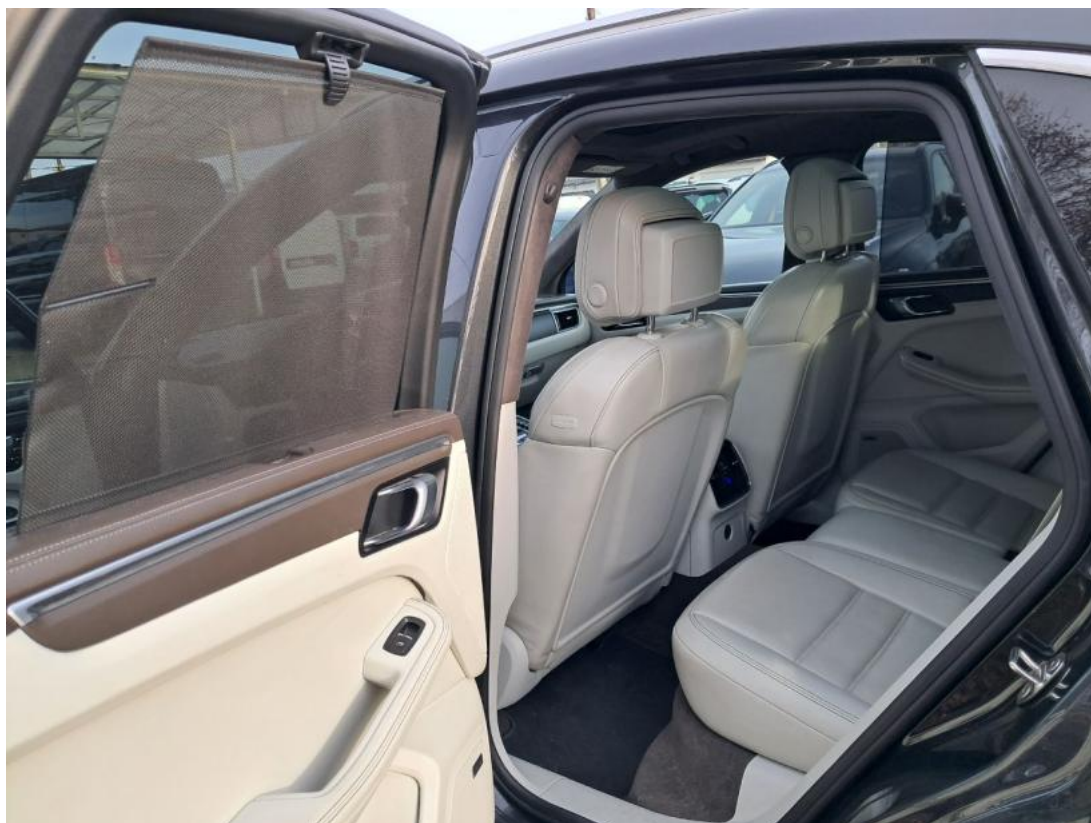
**Fot. 17**

Widok przez otwarte drzwi tylne lewe

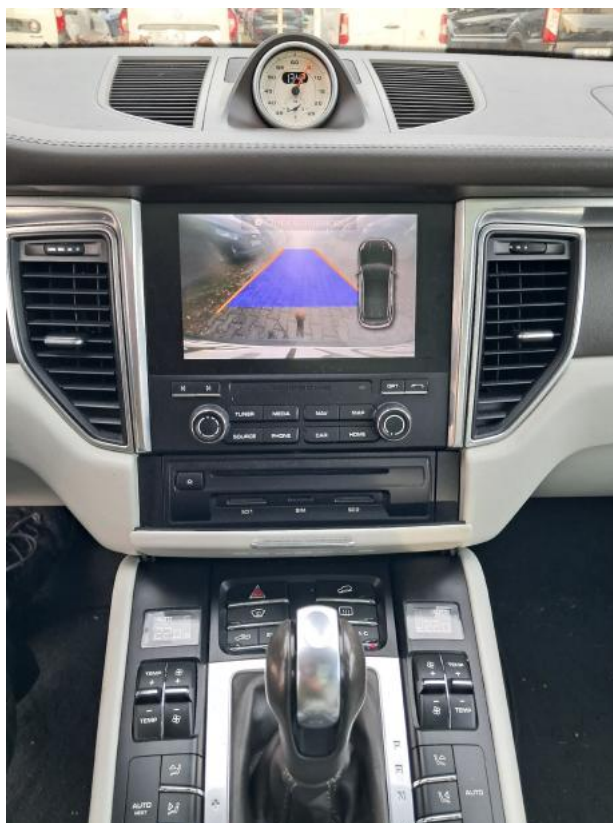
**Fot. 19**

Konsola środkowa

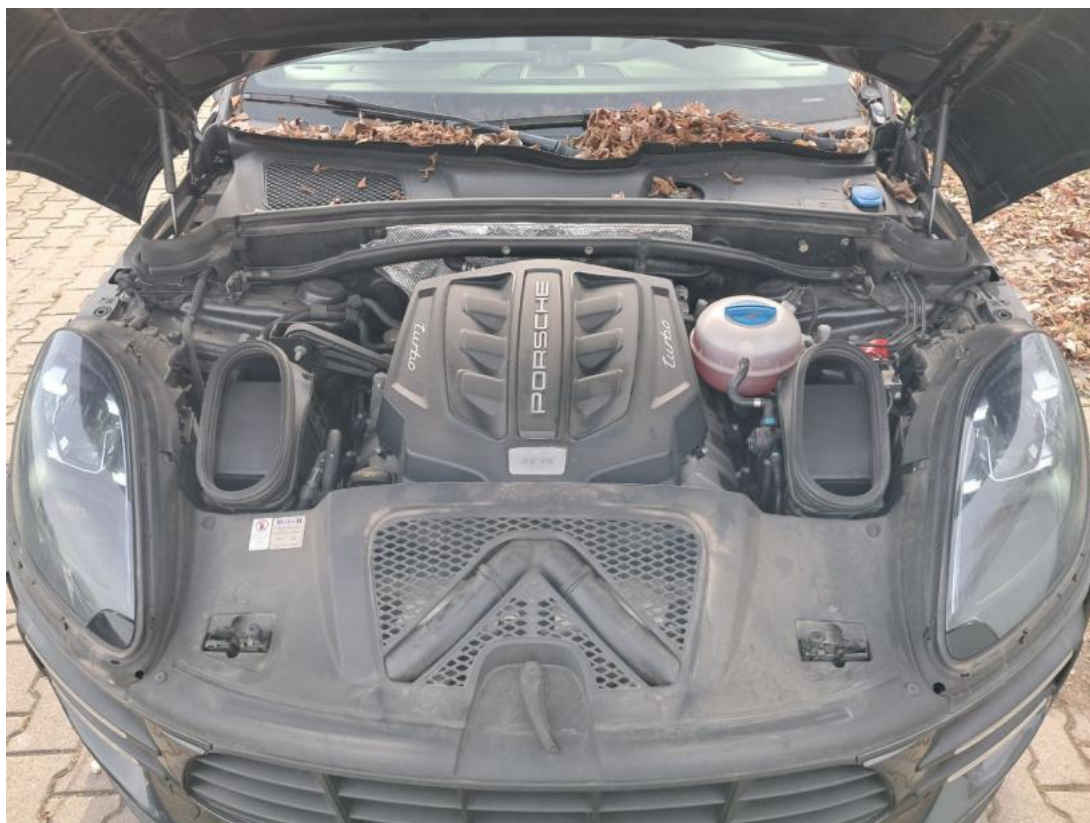
**Fot. 23**

Komora silnika

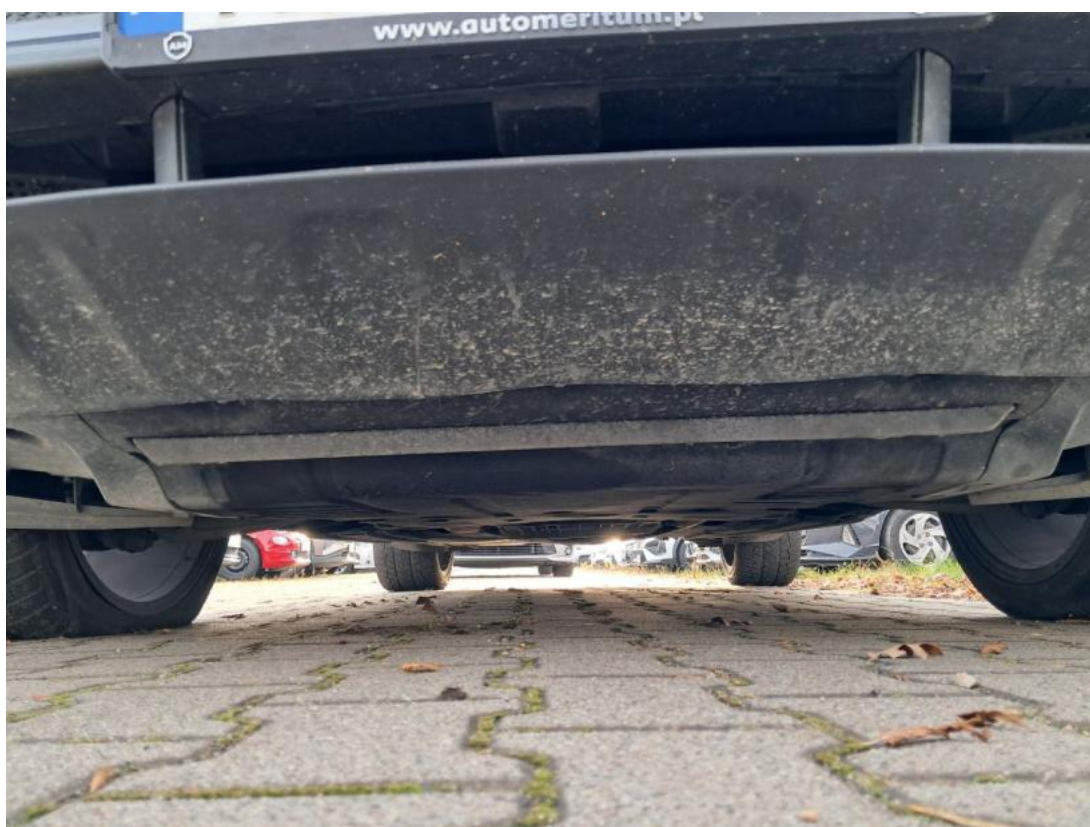
**Fot. 26**

Spód pojazdu przód

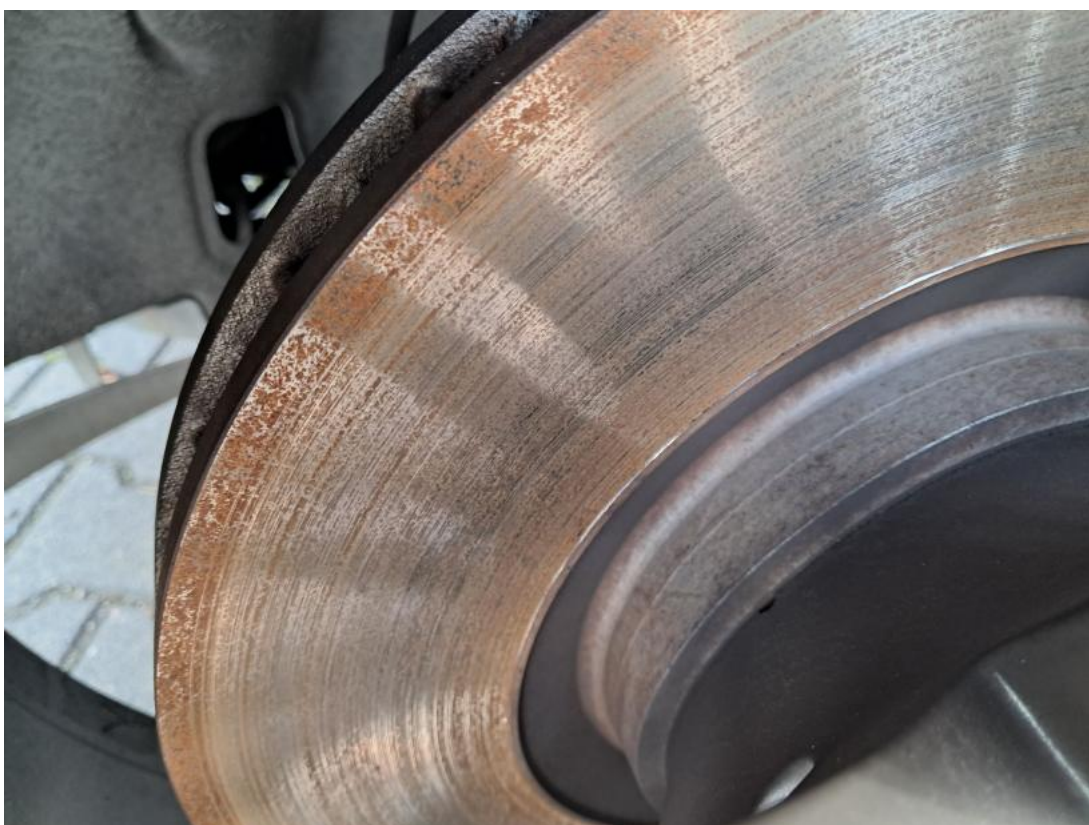
**Fot. 28**  
Tarcza hamulcowa przednia lewa

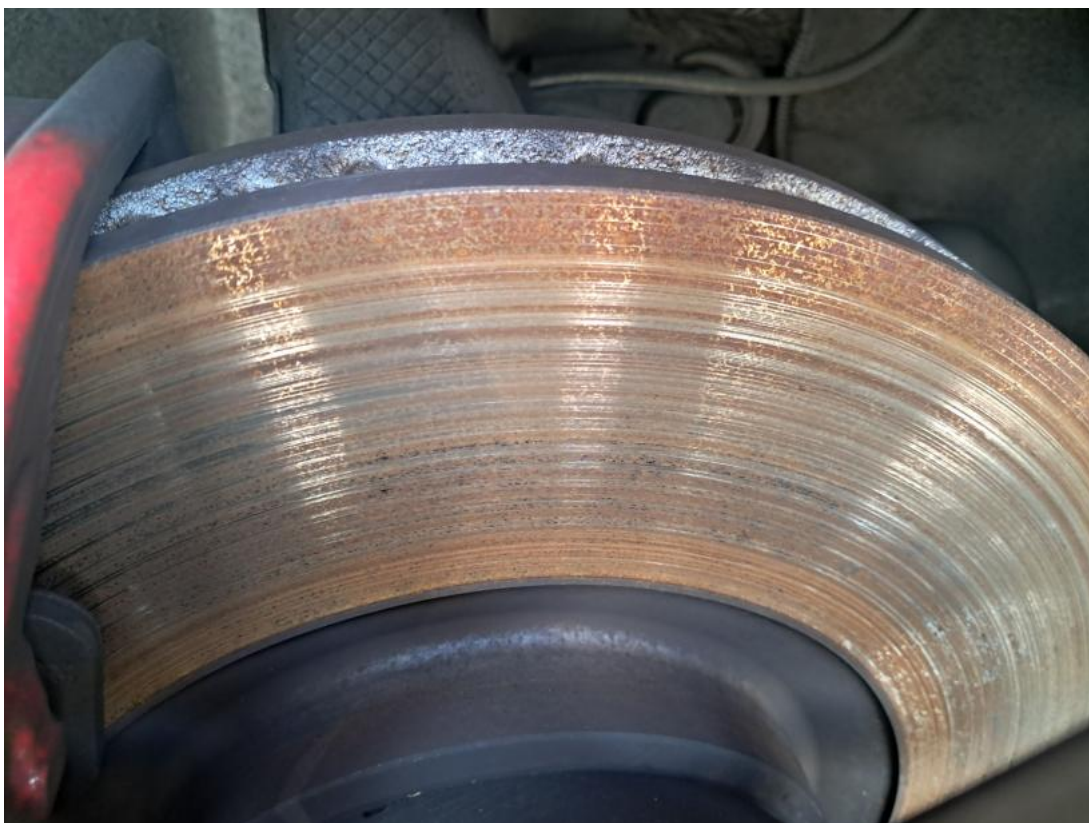
**Fot. 29**

Tarcza hamulcowa przednia prawa

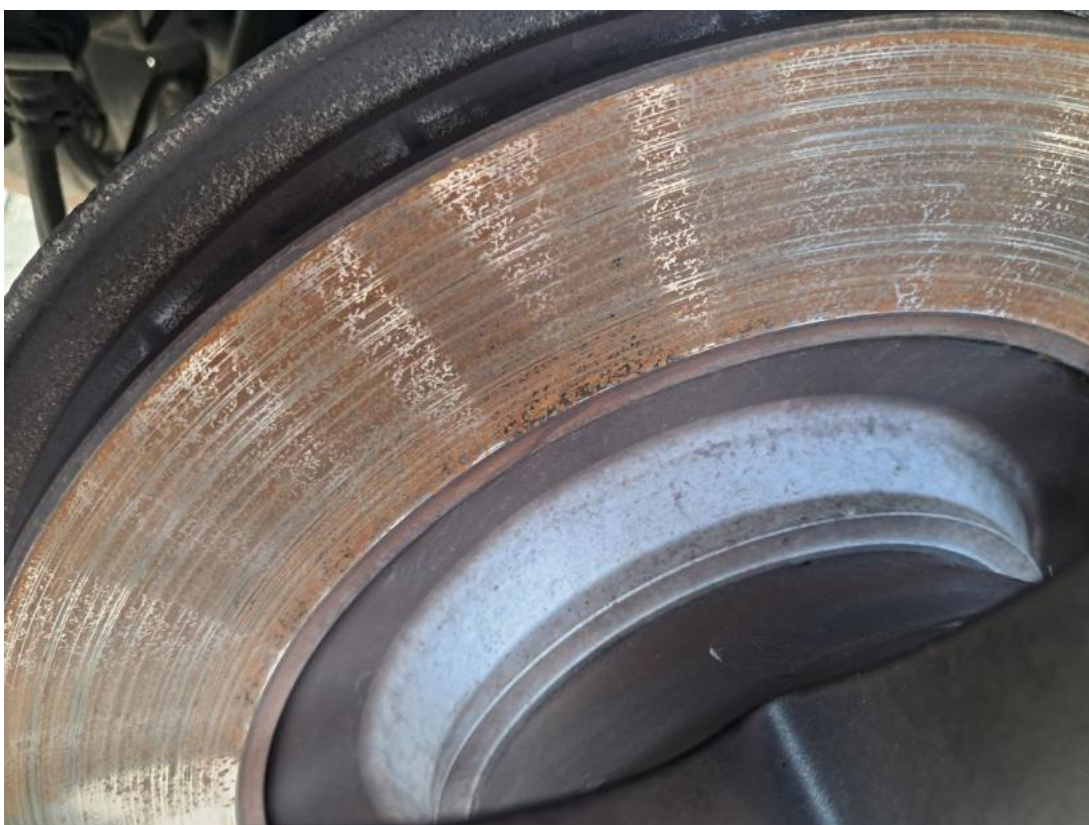
**Fot. 30**

Tarcza hamulcowa tylna prawa

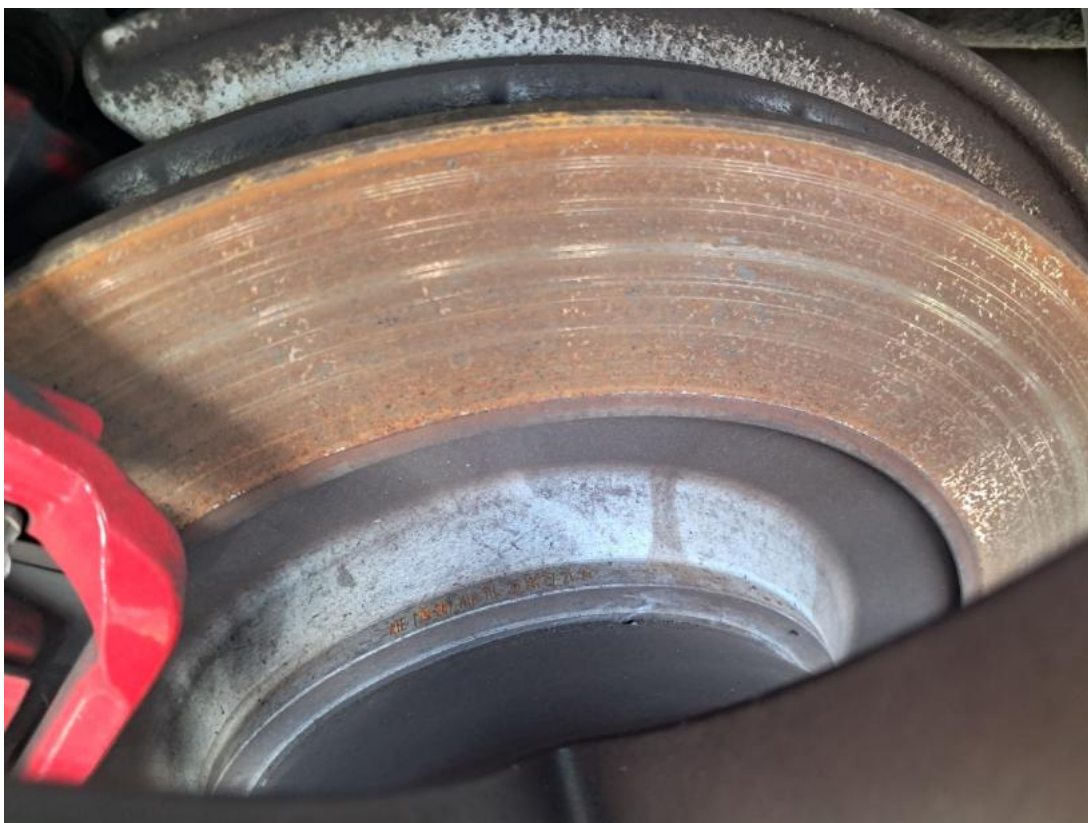
**Fot. 31**

Tarcza hamulcowa tylna lewa

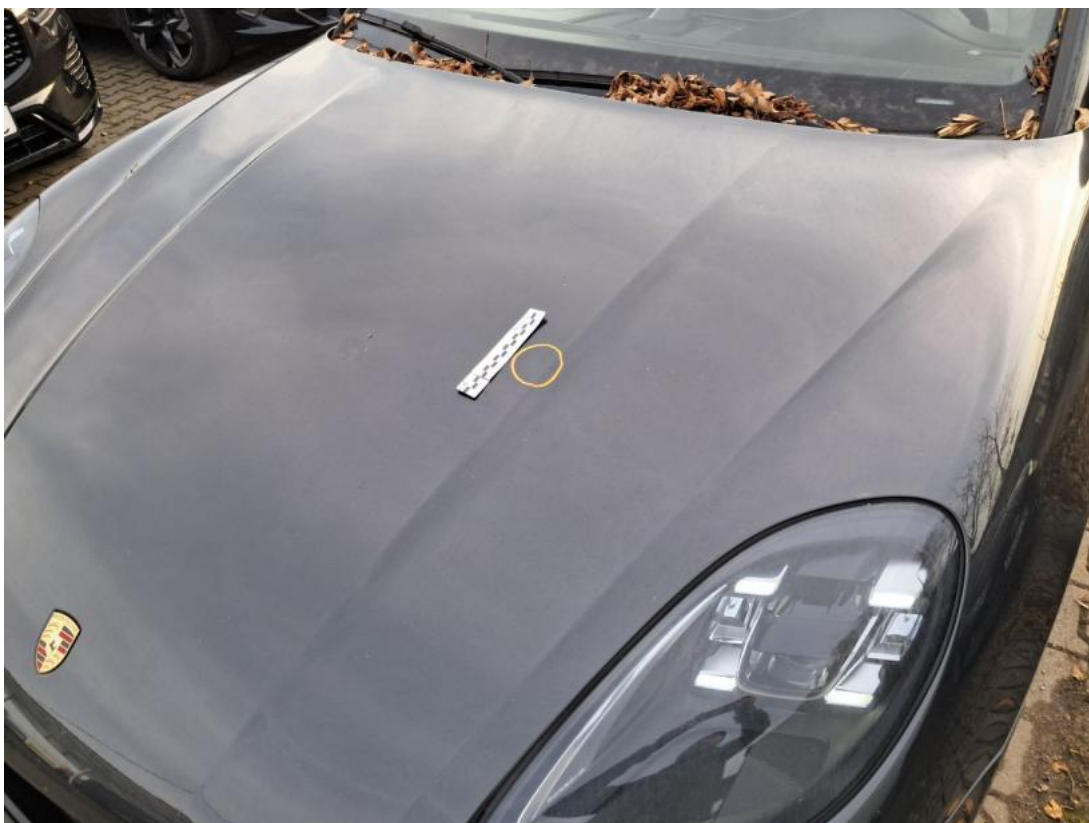
**Fot. 39**

| Poz. | Nazwa pozycji | Opis uszkodzeń | Kwalifik. | Naprawa [rbg] |
|---|---|---|---|---|
| 4 | Pokrywa przednia | wgniecenie/odkształcenie | NA | 0.7 |

Pokrywa komory silnika - zdjęcie poglądowe 1

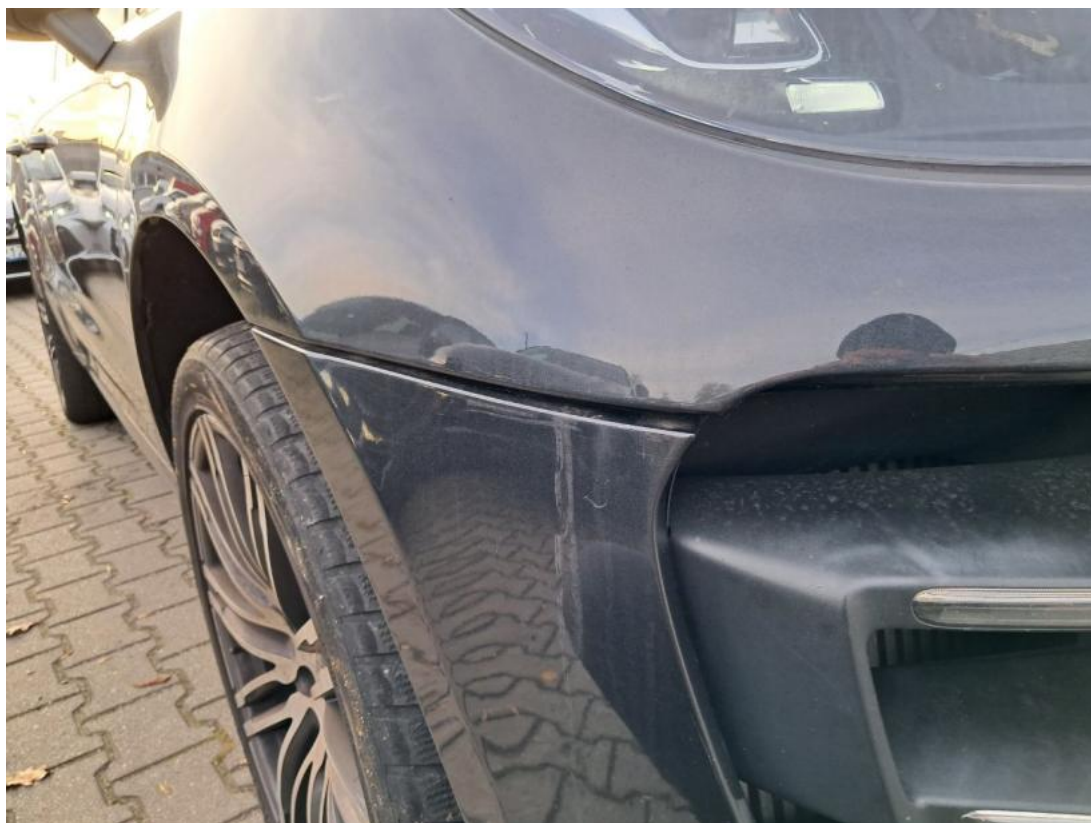
**Fot. 41**

Zderzak - zdjęcie pogładowe 1

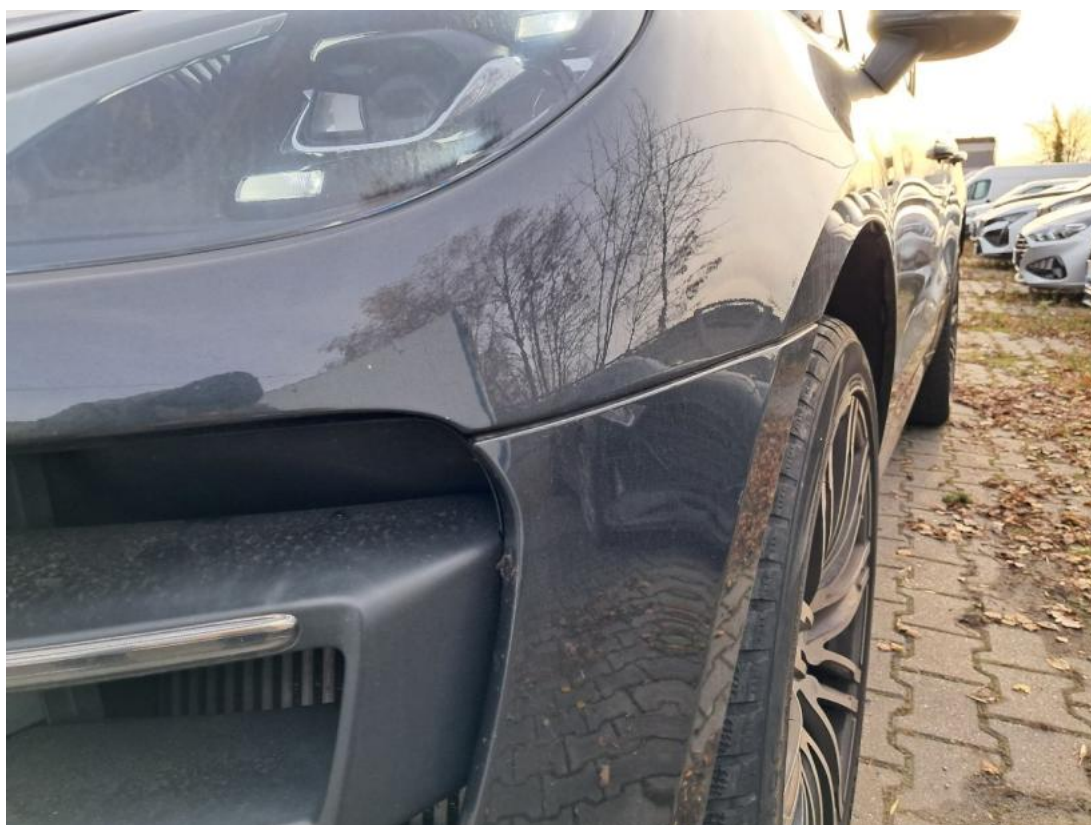
**Fot. 42**

Zderzak - zdjęcie pogładowe 2

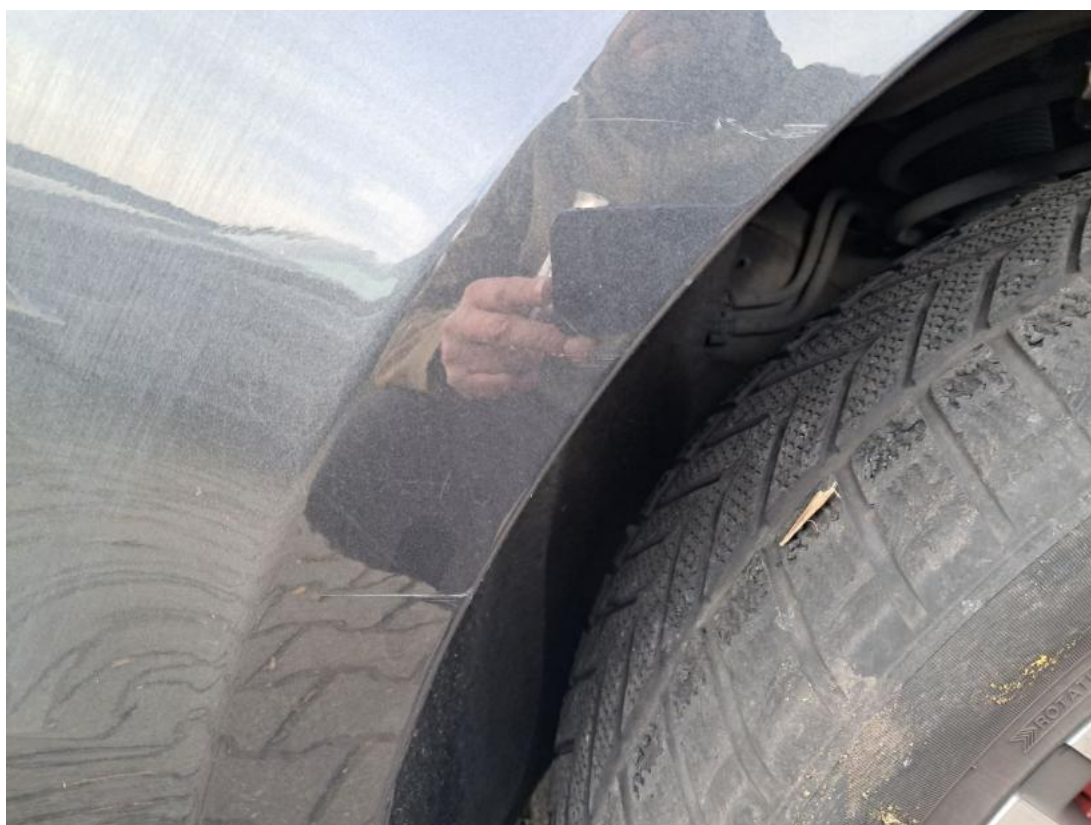
**Fot. 44**

Błotnik przedni P - zdjęcie pogładowe 1

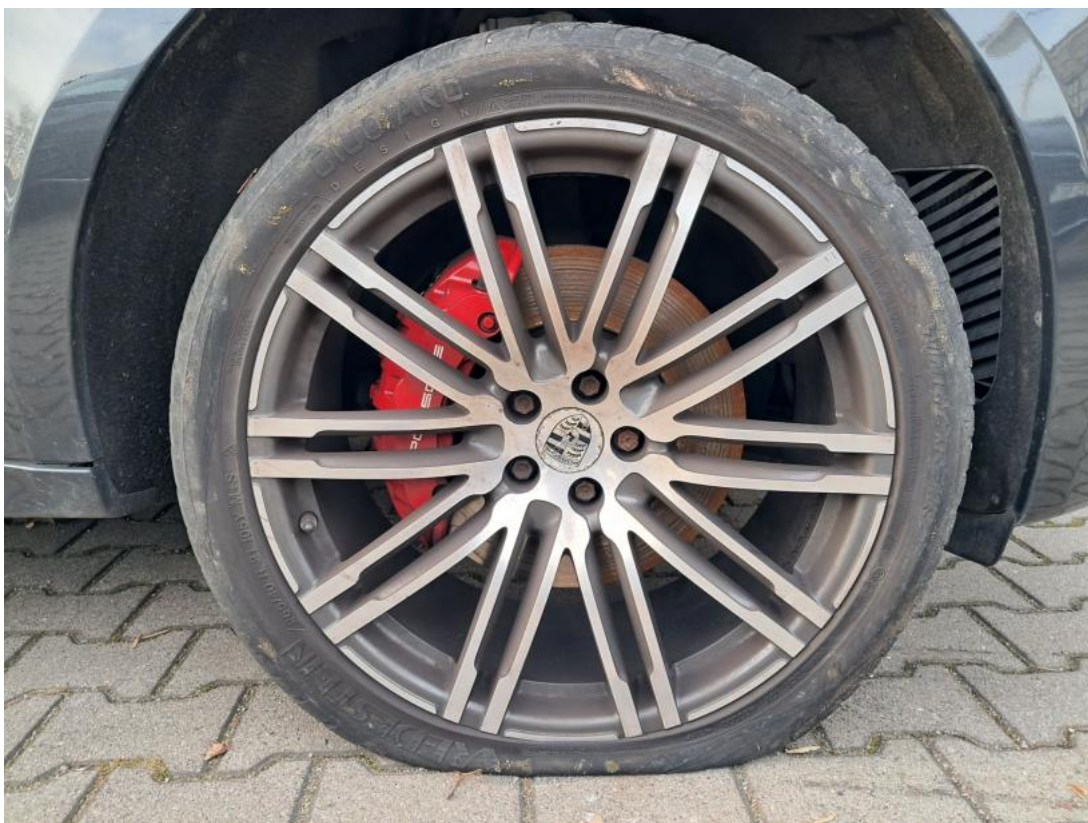
**Fot. 47**

Opona przednia P - Inne 1

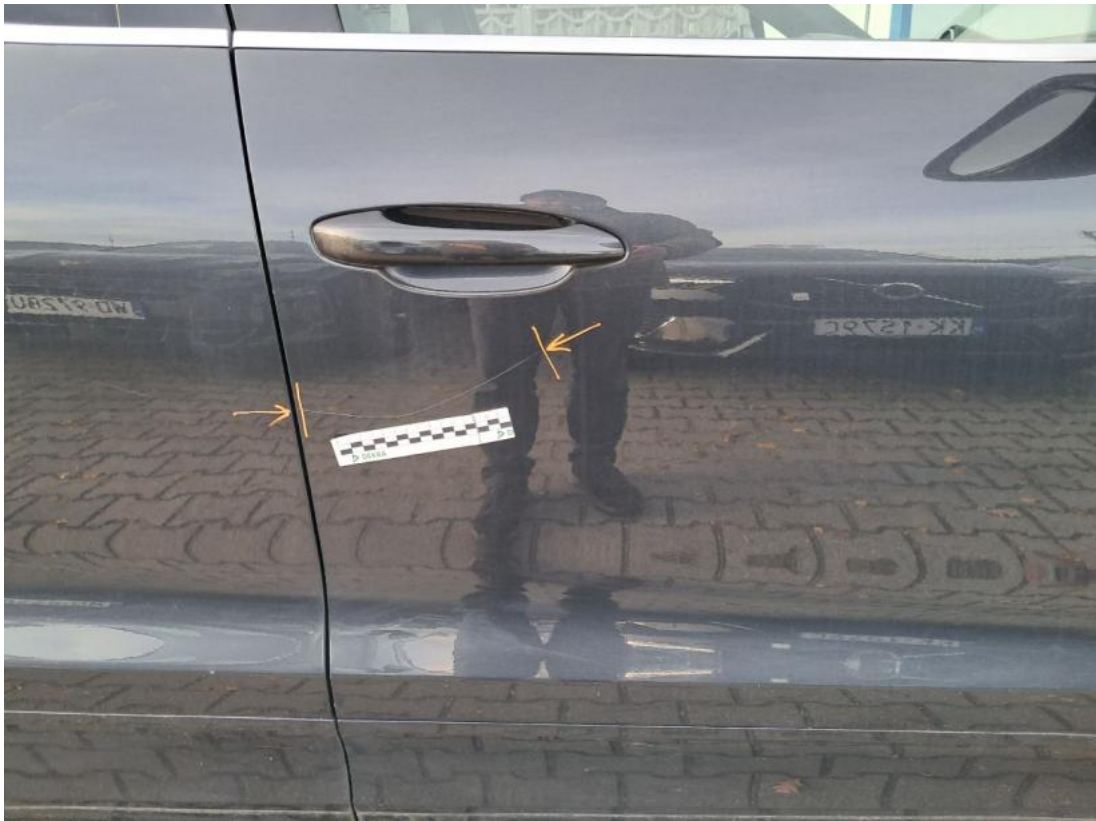
**Fot. 49**

Drzwi przednie P - zdjęcie poglądowe 1
