## Raport z oględzin pojazdu

| Numer raportu | 217105/11/25-11401 | Data raportu | 18-11-2025 |

| Numer identyfikacyjny (VIN) | WP1ZZZ95ZJLB80192 |
| Marka, model | PORSCHE Macan 13-19 |

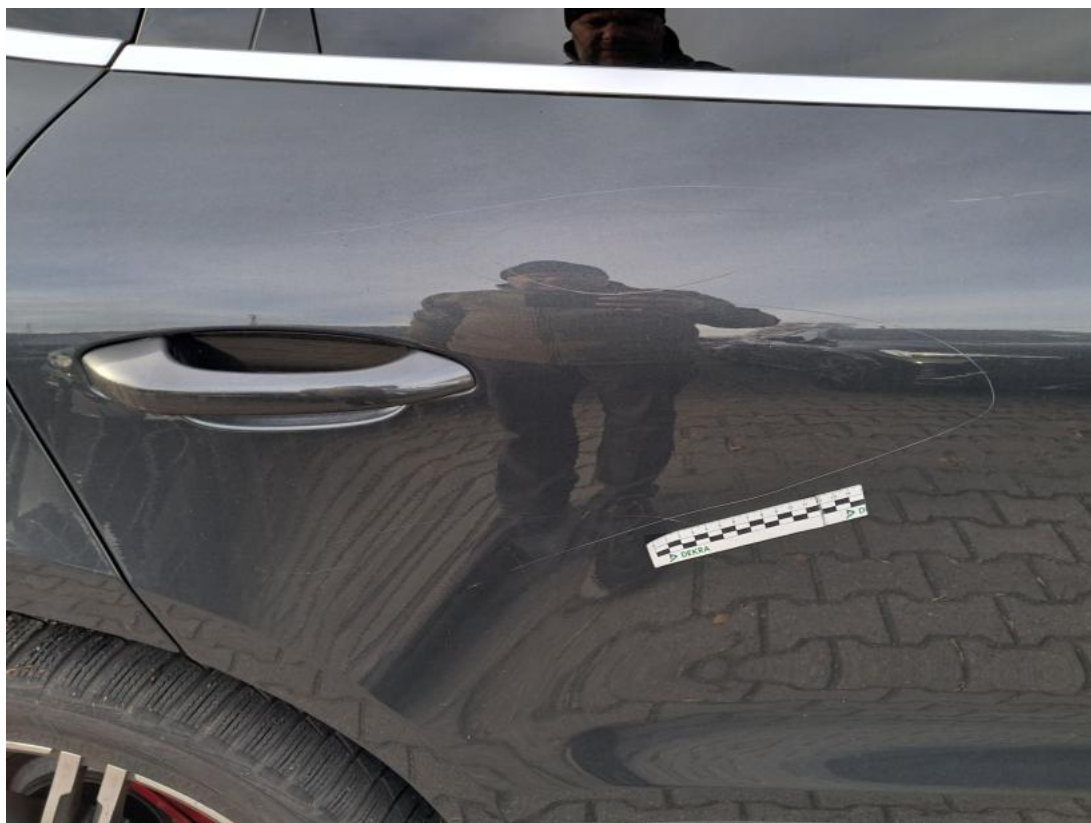
**Fot. 51**

Drzwi tylne P - zdjęcie poglądowe 1

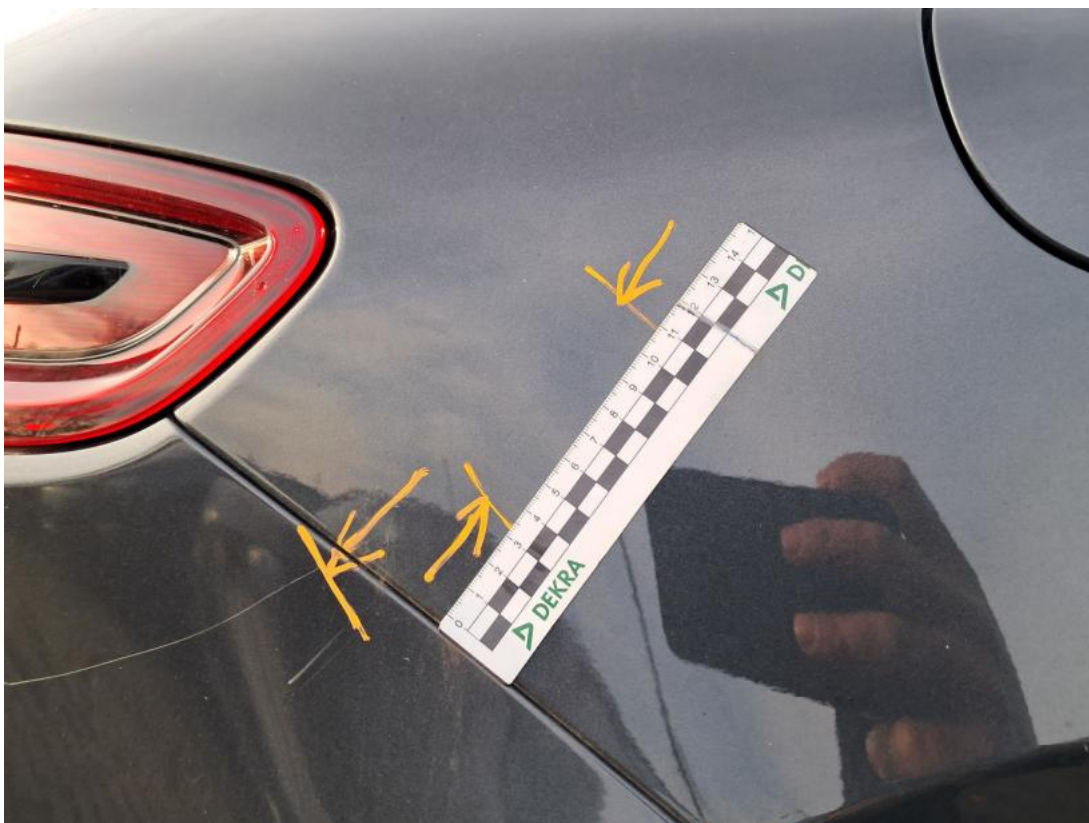
**Fot. 53**

Błotnik tylny P / Ściana boczna P - zdjęcie poglądowe 1

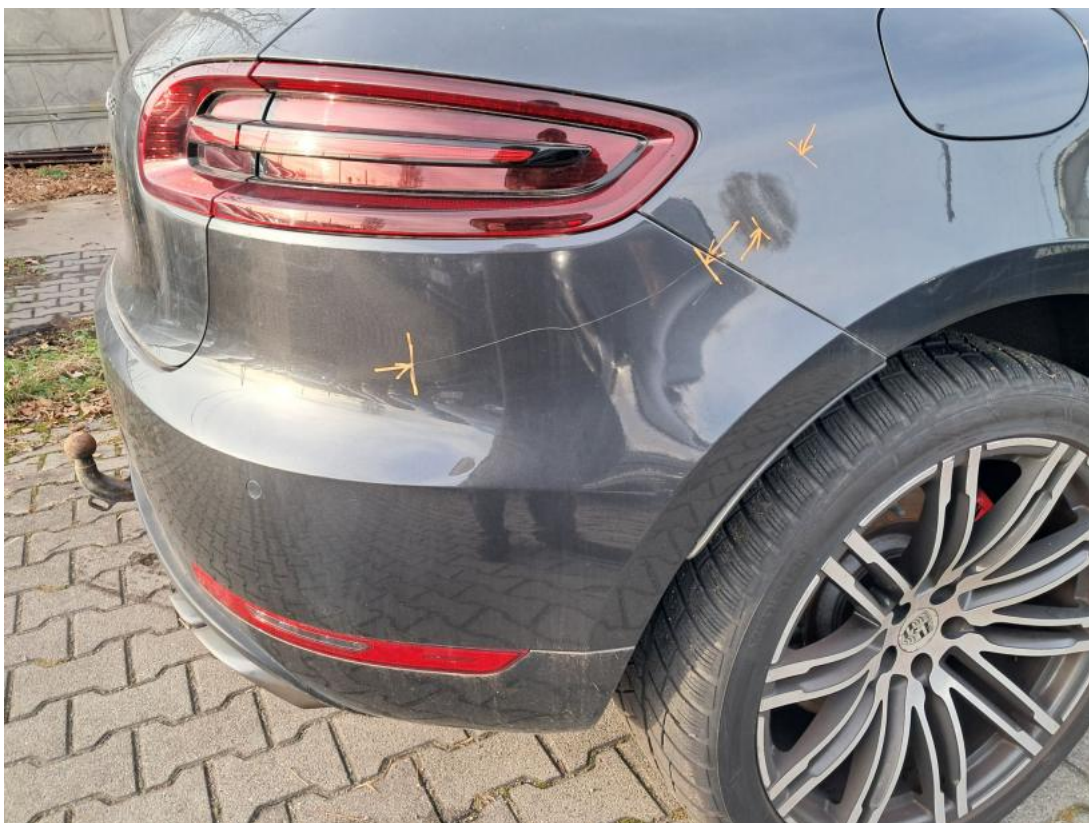
**Fot. 55**

Zderzak tylny - zdjęcie poglądowe 1

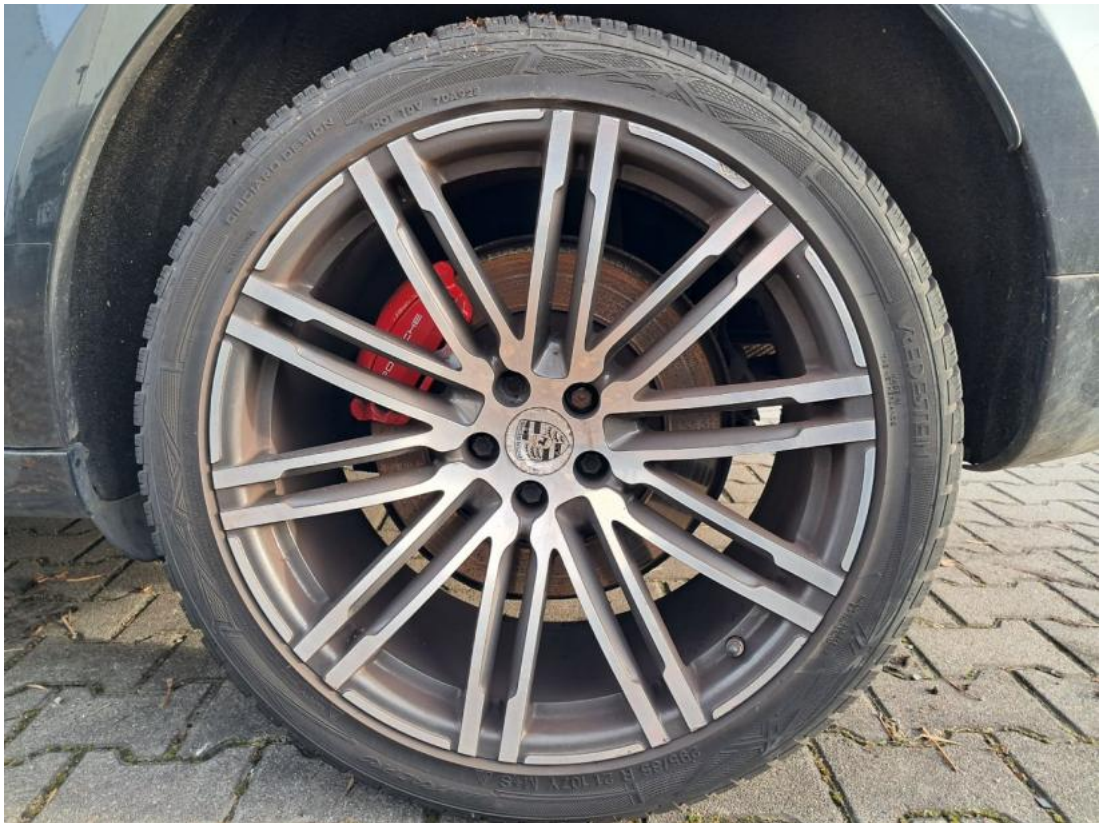
**Fot. 57**

| Poz. | Nazwa pozycji | Opis uszkodzeń | Kwalifik. | Naprawa [rbg] |
|---|---|---|---|---|
| 14 | Tarcza koła aluminiowa tył L | rysa/odprysk, ubytki materiału | NA | 2 |

Felga aluminiowa tylna L - zdjęcie poglądowe 1

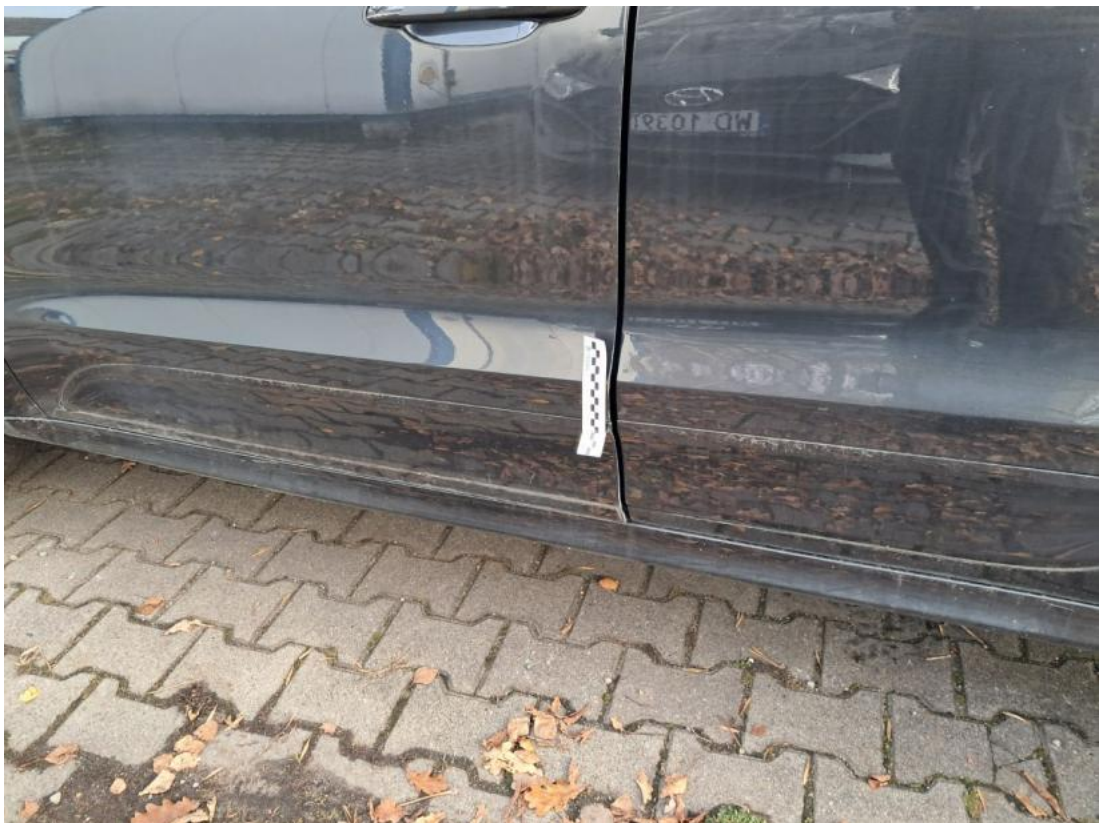
**Fot. 60**

| Poz. | Nazwa pozycji | Opis uszkodzeń | Kwalifik. | Naprawa [rbg] |
|---|---|---|---|---|
| 5 | Drzwi przednie (nieuzbrojone) L | rysa/odprysk, ślady korozji | NA | 0.5 |

Drzwi przed L - zdjęcie poglądowe 1

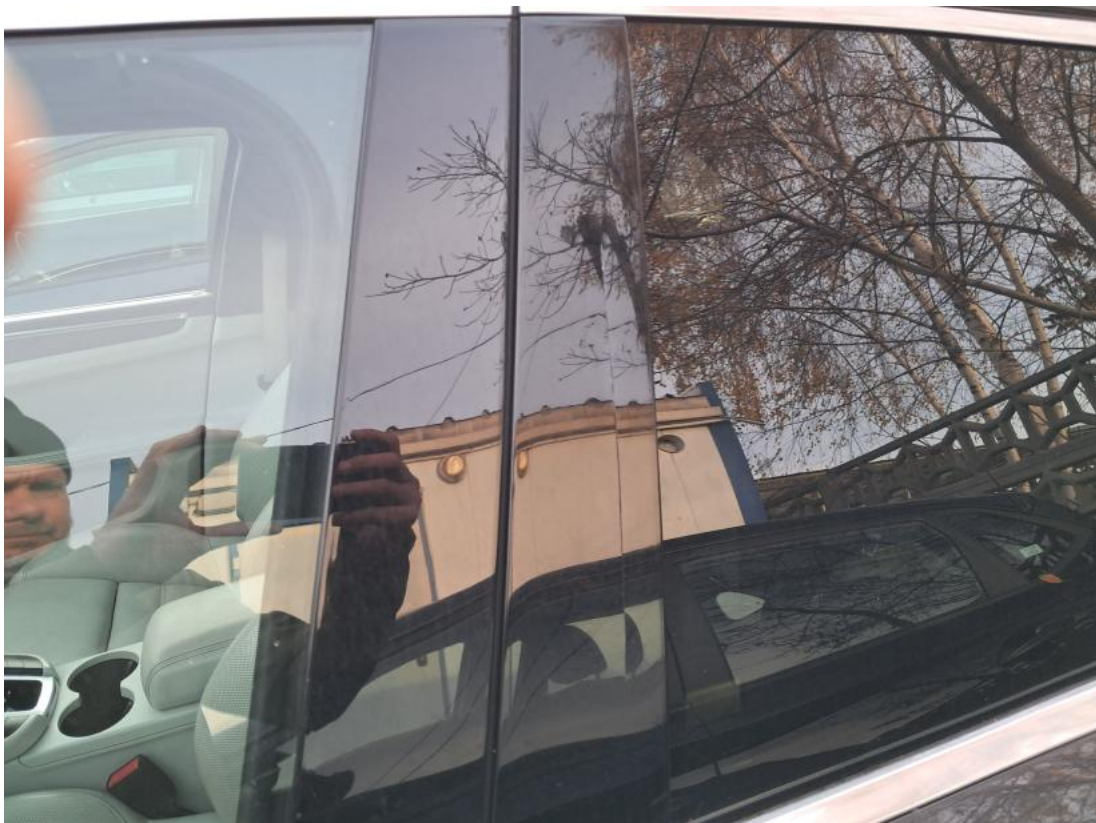
**Fot. 62**

| Poz. | Nazwa pozycji | Opis uszkodzeń | Kwalifik. | Naprawa [rbg] |
|---|---|---|---|---|
| 1 | Listwa ozdobna drzwi tylnych L | pęknięcie | WY | 0.7 |

Listwa drzwi tylnych L - zdjęcie poglądowe 1

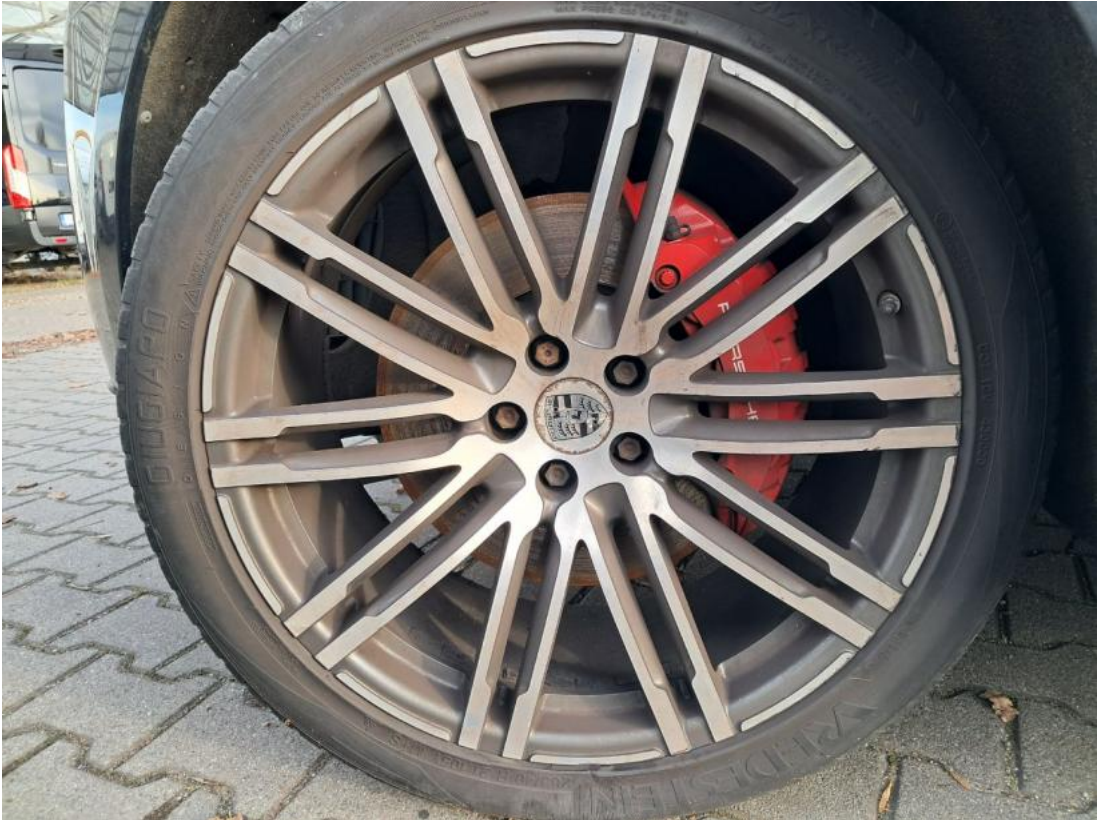
**Fot. 65**

| Poz. | Nazwa pozycji | Opis uszkodzeń | Kwalifik. | Naprawa [rbg] |
|---|---|---|---|---|
| 13 | Tarcza koła aluminiowa przód L | rysa/odprysk, ubytki materiału | NA | 2 |

Felga Aluminiowa przednia L - zdjęcie pogładowe 1

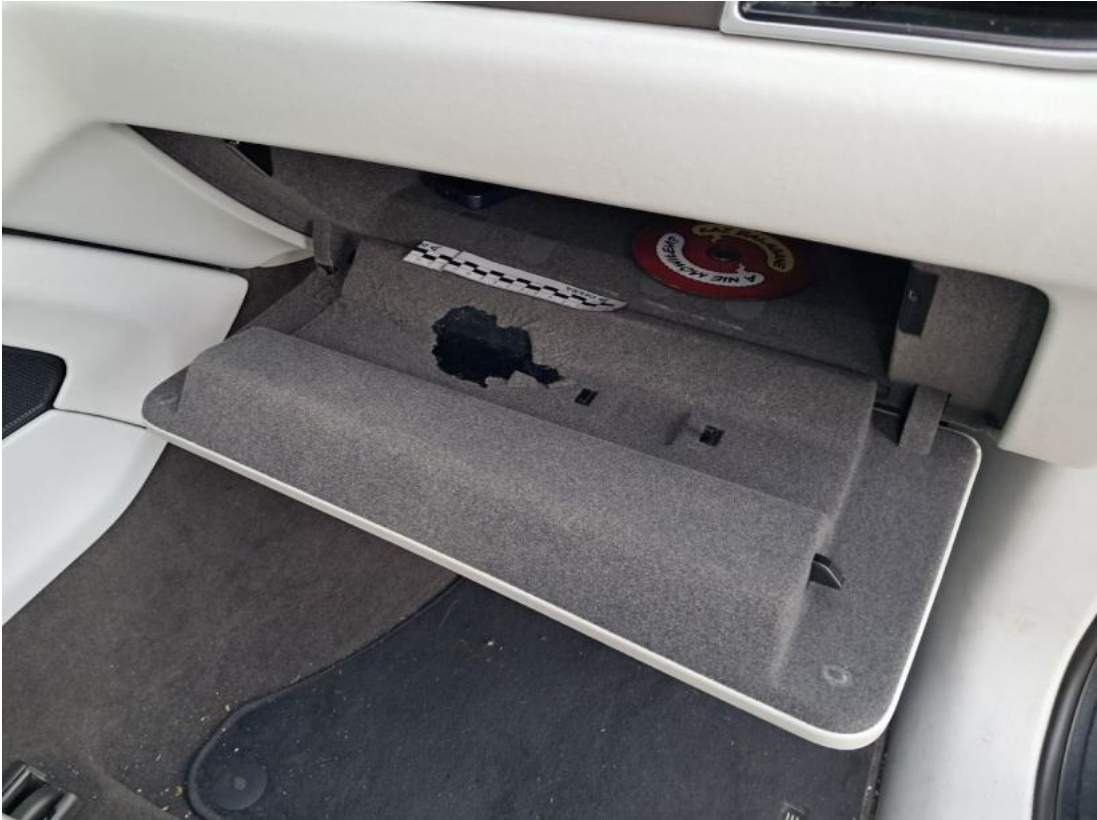
**Fot. 69**

| Poz. | Nazwa pozycji | Opis uszkodzeń | Kwalifik. | Naprawa [rbg] |
|---|---|---|---|---|
| 2 | Pojemnik schowka | ubytki materiału, pęknięcie | WY | 0.7 |

Pokrywa schowka deski rozd. - zdjęcie pogładowe 1

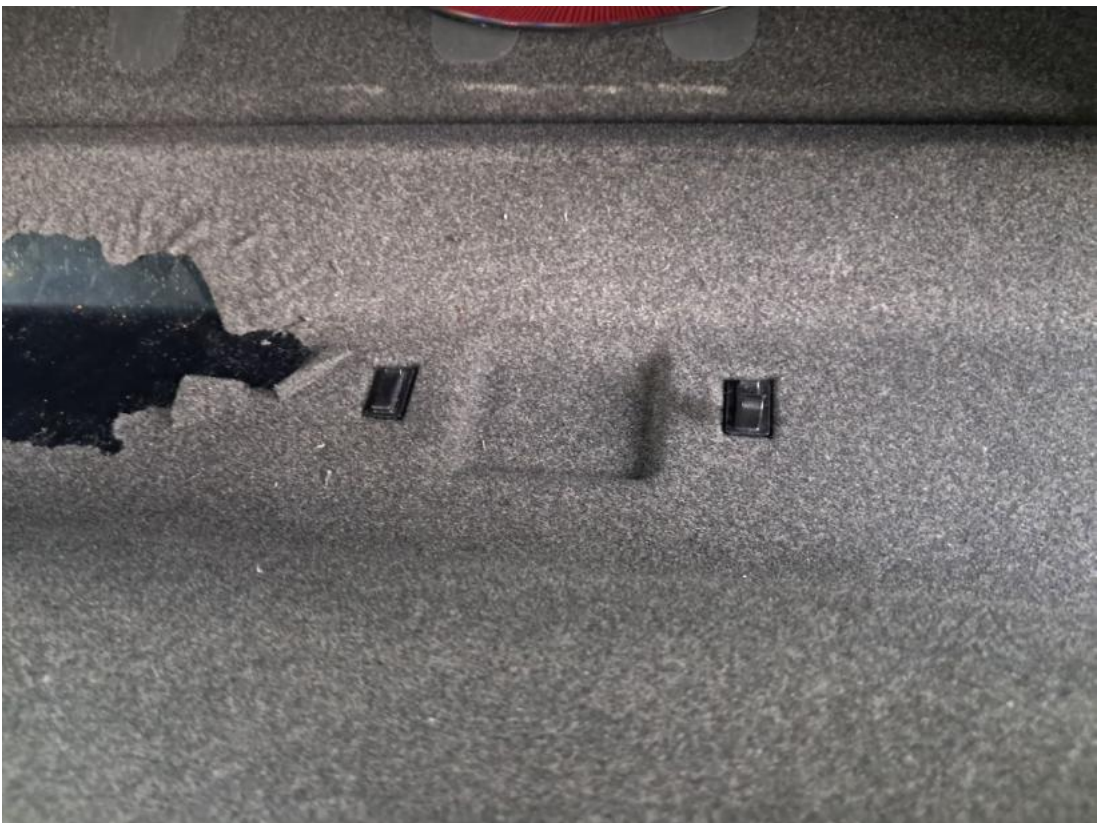
**Fot. 70**

Pokrywa schowka deski rozd. - zdjęcie pogładowe 2

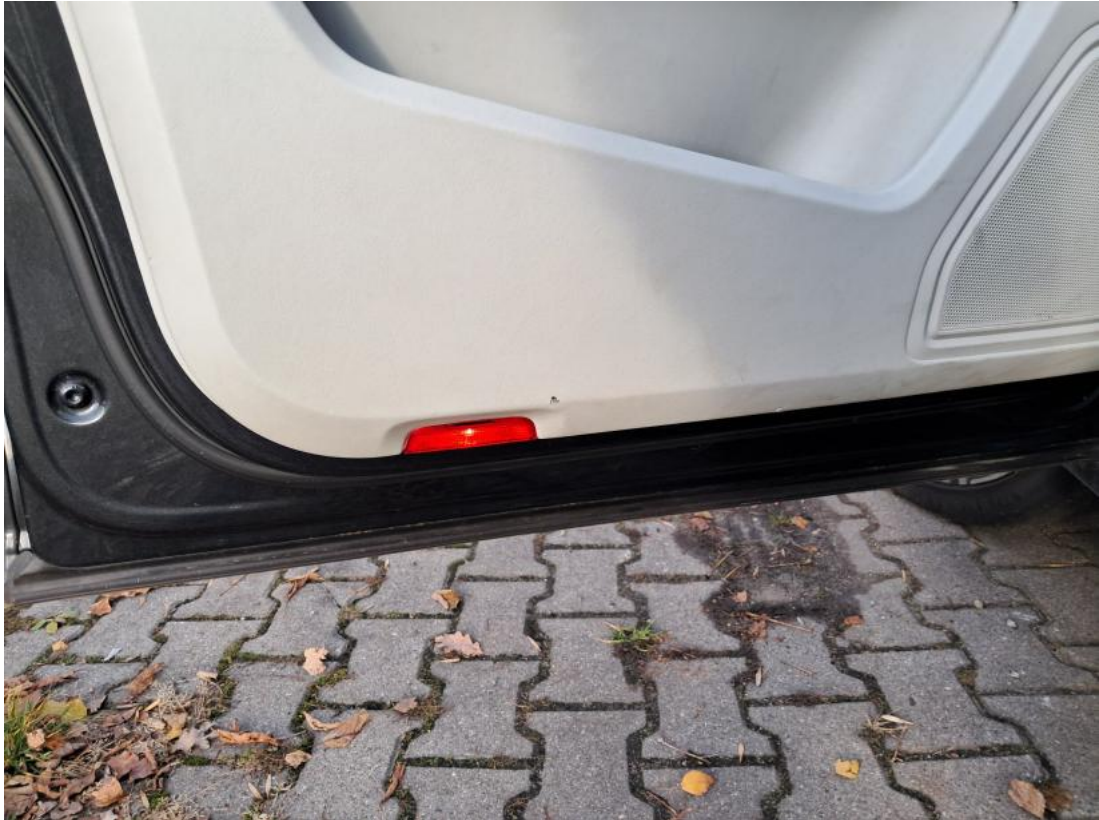
**Fot. 75**

Tapicerka drzwi przednich L - zdjęcie poglądowe 1
