W0VZT8EG8J1061472

Angaben zum Fahrzeug

Zustandsbericht

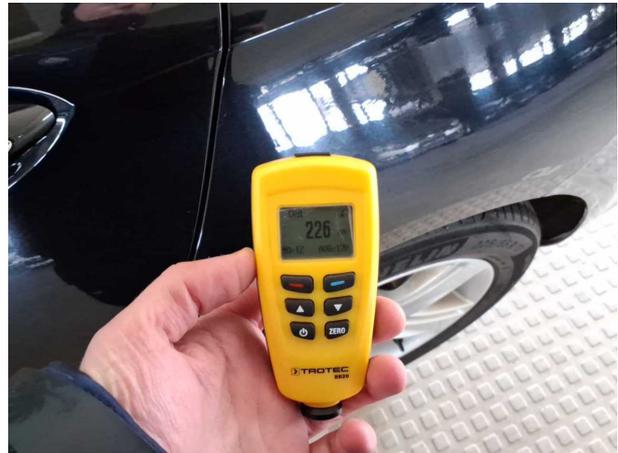
Nachlackierung 1: Seitenwand links

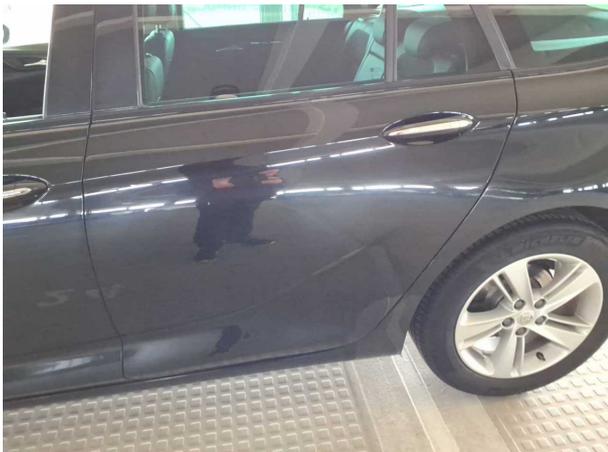
Nachlackierung 1: Seitenwand links

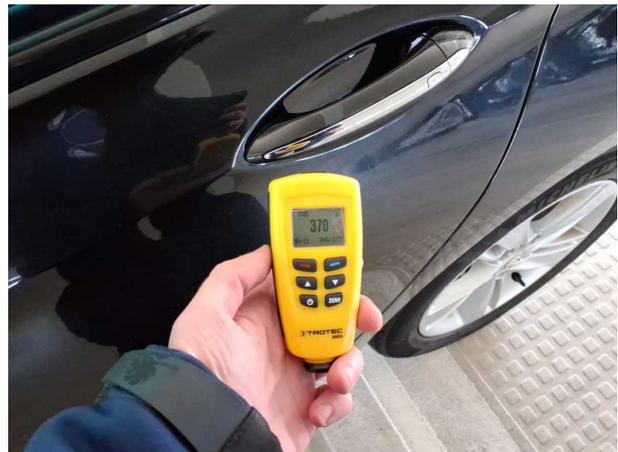
Nachlackierung 2: Tür hinten links

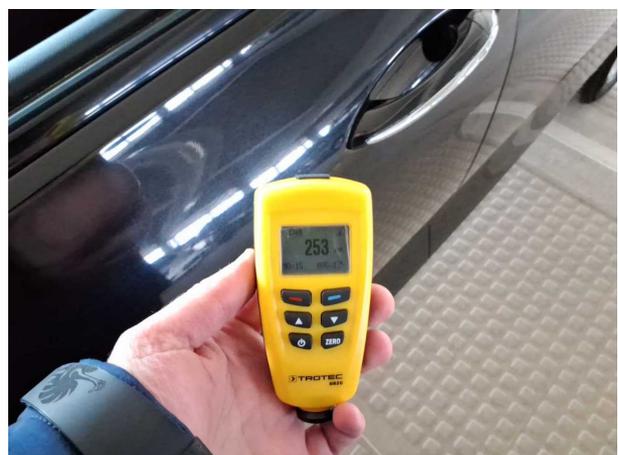
Nachlackierung 3: Tür vorne links
