W0VZT8EG9K1003985

Halter		Besichtigungszustand	bedingt: Licht/Nässe/Schmutz
Kennzeichen		Laufleistung (abgelesen)	166.670 km
Hersteller	Opel	Restlauf bis Service	47 %
Typ/Modell	INSIGNIA SPORTS TOURER	HU (Abgelesen aus ZBI)	11/2027
Fahrgestellnummer	W0VZT8EG9K1003985	Leistung / Hubraum	125 kW / 1.956 ccm
Erstzulassung	20.09.2018	Polster/Farbe	Stoff/Leder Kombination / Schwarz-Anthrazit
Letzte Wartung	05/2025, 152.777 km	Lackierung	Schwarz
Kraftstoffart	Diesel	Getriebe	Automatik

Zustandsbericht

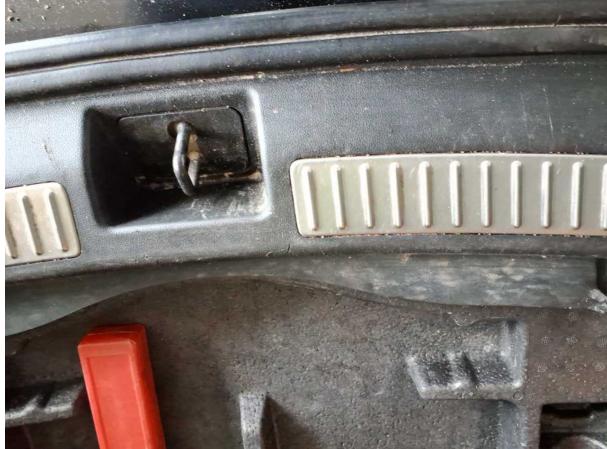
Beschädigung #1: Verkleidungen/Abdeckungen:
Kofferraumverkleidung - verkratzt / verschürt - Wertminderung

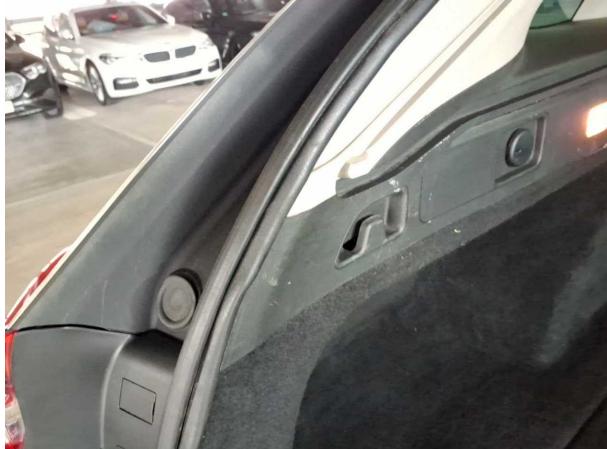
Beschädigung #1: Verkleidungen/Abdeckungen:
Kofferraumverkleidung - verkratzt / verschürt - Wertminderung

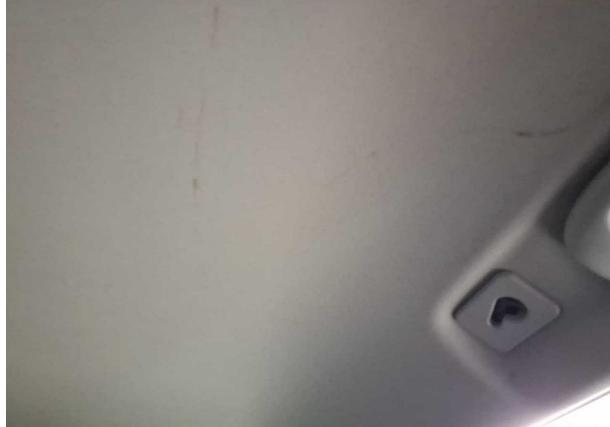
Beschädigung #2: Interieur: Innenraum - verschmutzt - reinigen

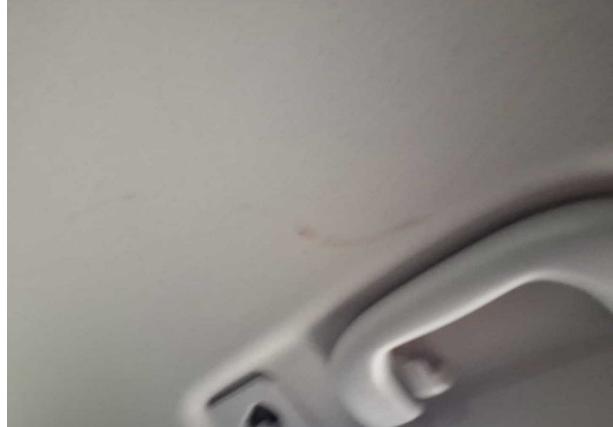
Beschädigung #2: Interieur: Innenraum - verschmutzt - reinigen

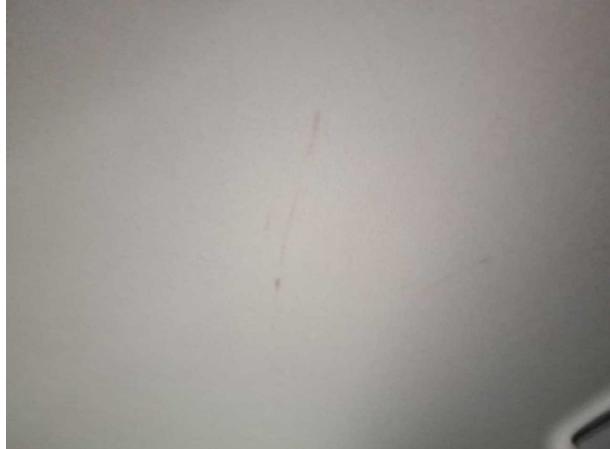
Beschädigung #2: Interieur: Innenraum - verschmutzt - reinigen

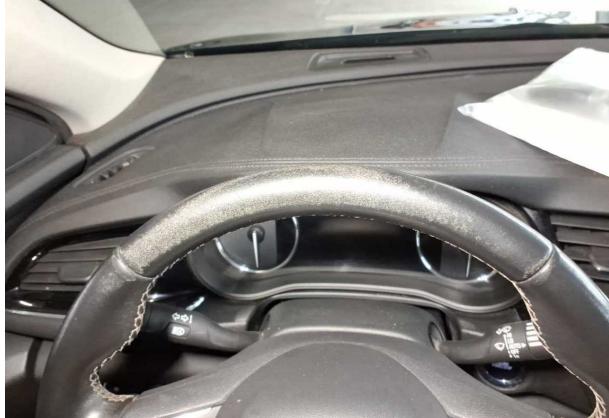
Beschädigung #3: Lenkanlage: Lenkrad - verkratzt / verschürt - Wertminderung

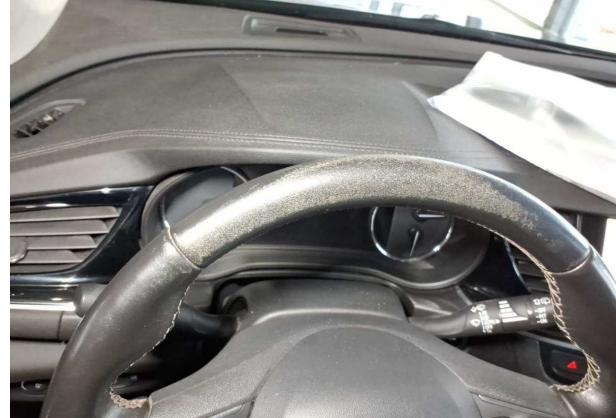
Beschädigung #3: Lenkanlage: Lenkrad - verkratzt / verschürt - Wertminderung

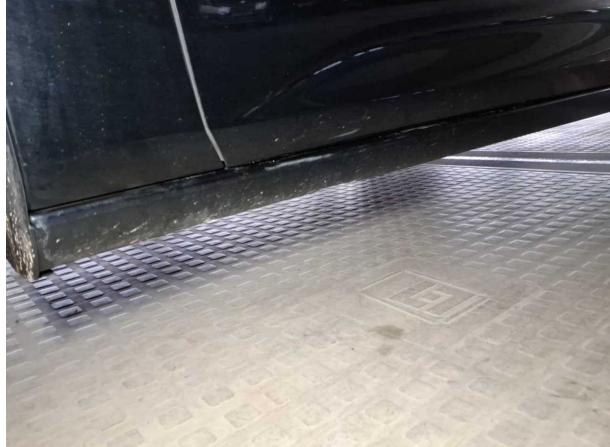
Beschädigung #5: Schweller links: Schweller - Delle(n) -
instandsetzen

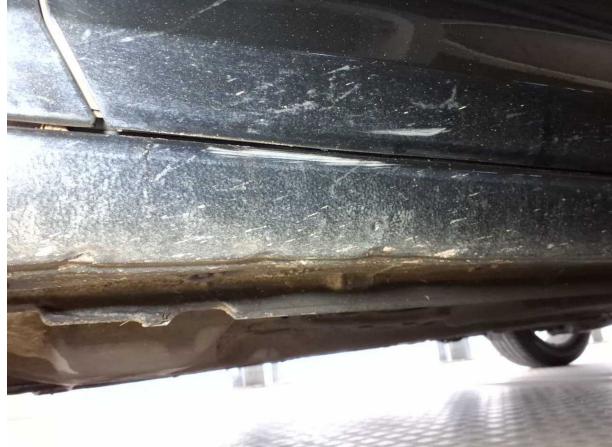
Beschädigung #5: Schweller links: Schweller - Delle(n) -
instandsetzen

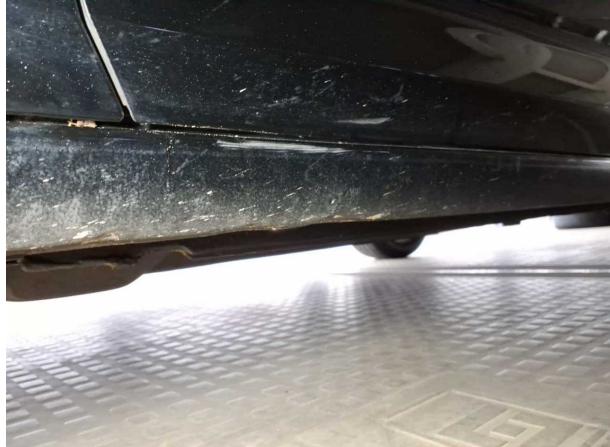
Beschädigung #5: Schweller links: Schweller - Delle(n) -
instandsetzen

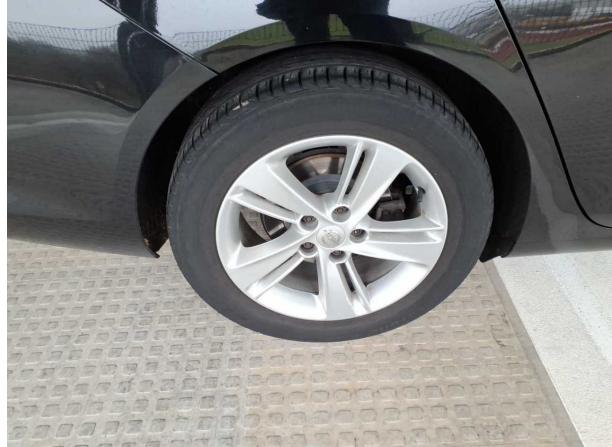
Beschädigung #6: Rad/Reifen: Reifen hinten (Unterschiedlic...
Hersteller) - Funktion / Zulässigkeit - erneuern

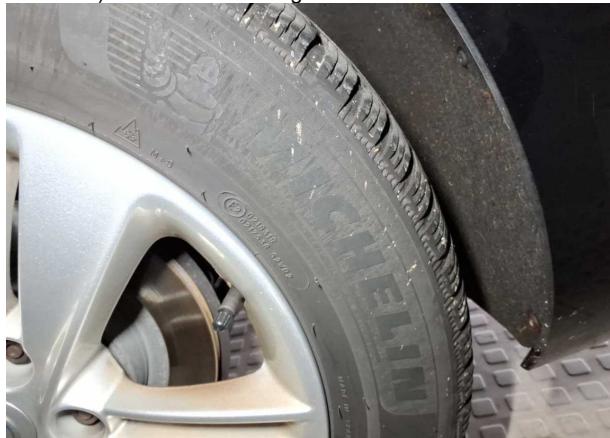
Beschädigung #6: Rad/Reifen: Reifen hinten (Unterschiedliche Hersteller) - Funktion / Zulässigkeit - erneuern

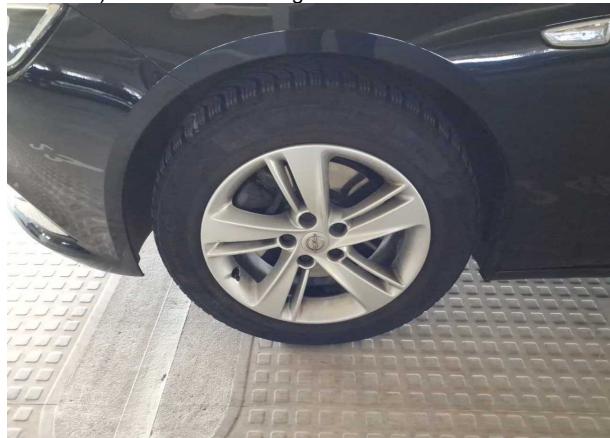
Beschädigung #7: Rad/Reifen: Reifen vorn (Außen stark abgefahren) - verschlissen - erneuern

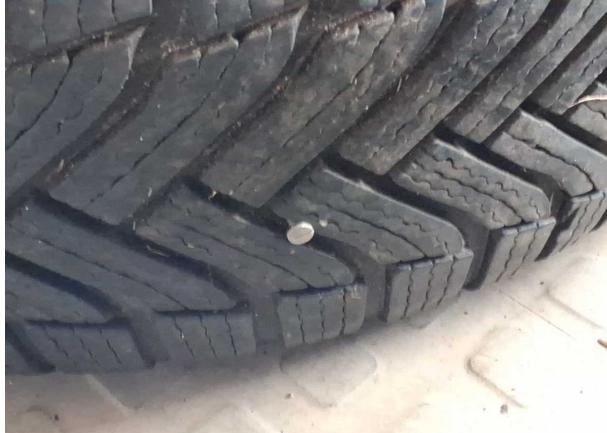
Beschädigung #14: 2.Radsatz: 3 Reifen (Luftverlust) - undicht - erneuern

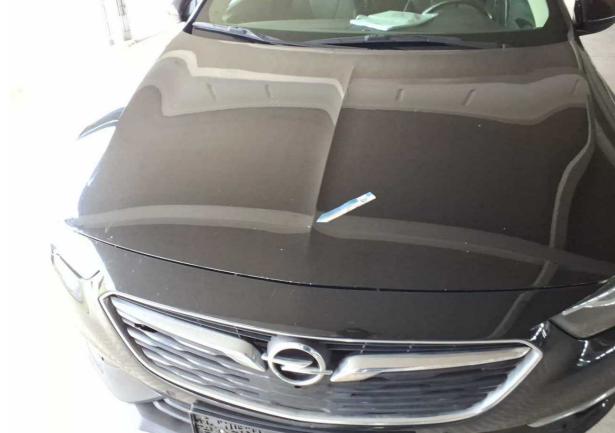
Beschädigung #15: Motorhaube: Motorhaube (Kompletter Vorderwagen) - Steinschlag - kein Abzug

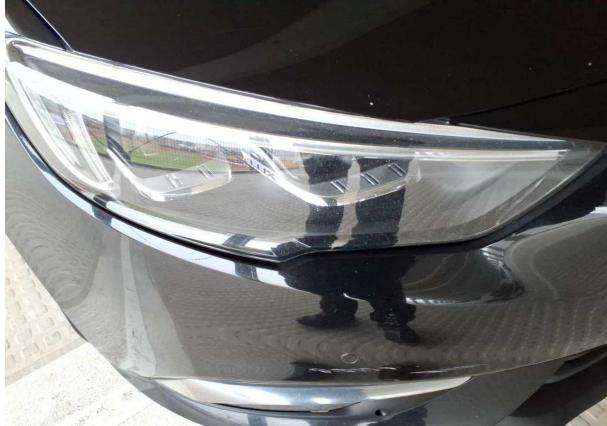
Beschädigung #15: Motorhaube: Motorhaube (Kompletter Vorderwagen) - Steinschlag - kein Abzug

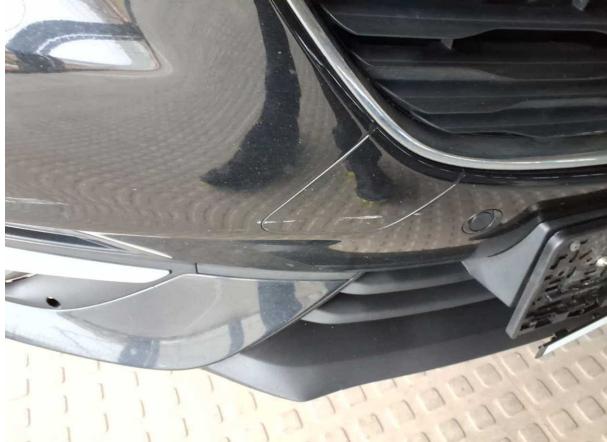
Beschädigung #16: Stoßfänger vorn: Stoßfänger vorn - verkratzt / verschürft - instandsetzen und lackieren

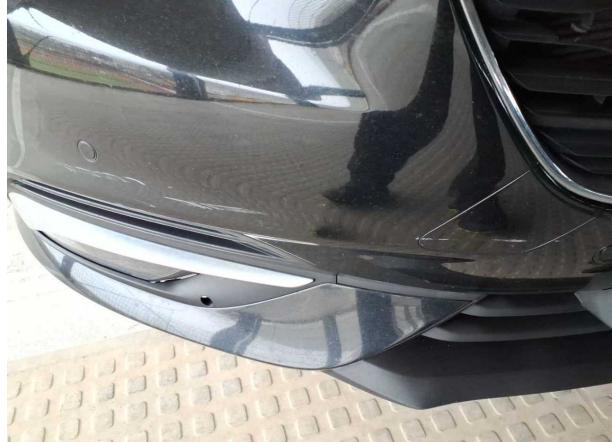
Beschädigung #16: Stoßfänger vorn: Stoßfänger vorn - verkratzt / verschürft - instandsetzen und lackieren

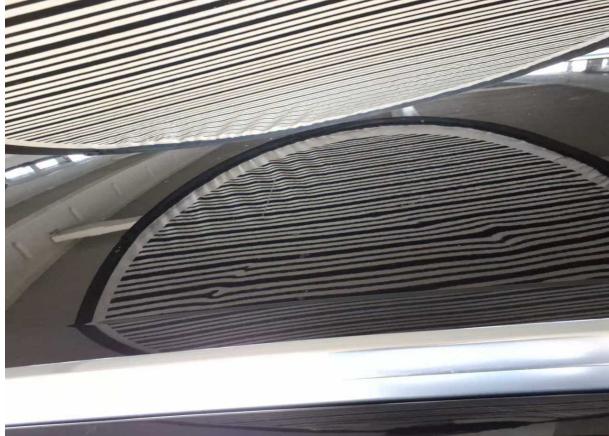
Beschädigung #18: Karosserie: Karosserie - Hagelschaden - sa...
instandsetzen

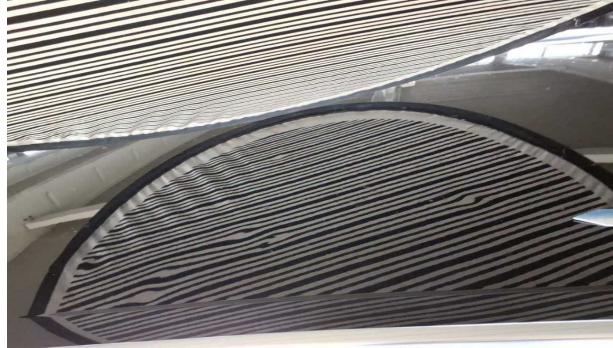
Beschädigung #17: Fahrzeugdach: Dach (Dachkante vorne) -
Steinschlag - Smart Repair

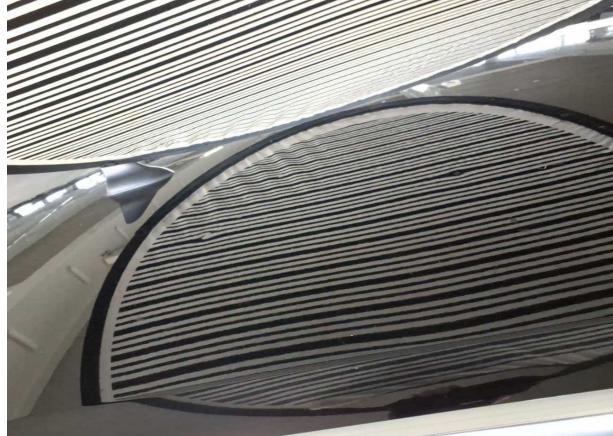
Beschädigung #18: Karosserie: Karosserie - Hagelschaden -
sanft instandsetzen

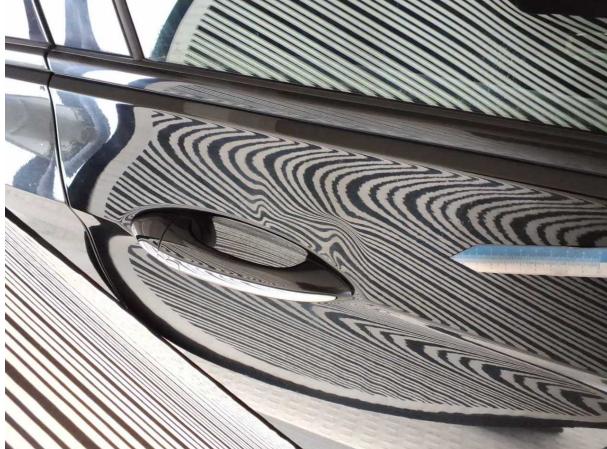
Beschädigung #20: Tür vorn rechts: Tür - Delle(n) -
instandsetzen und lackieren

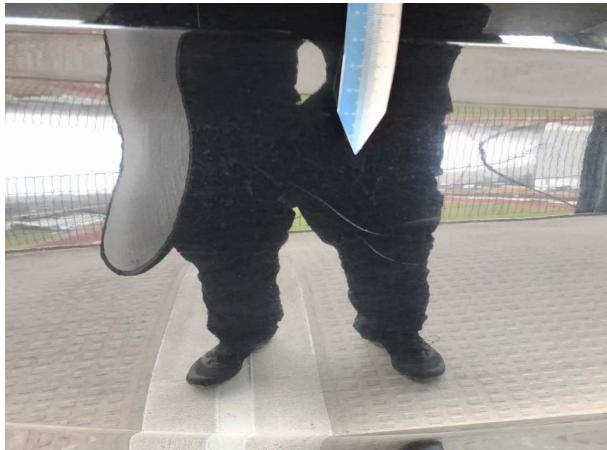
Beschädigung #21: Tür hinten rechts: Tür - Kratzer - instandsetzen und lackieren

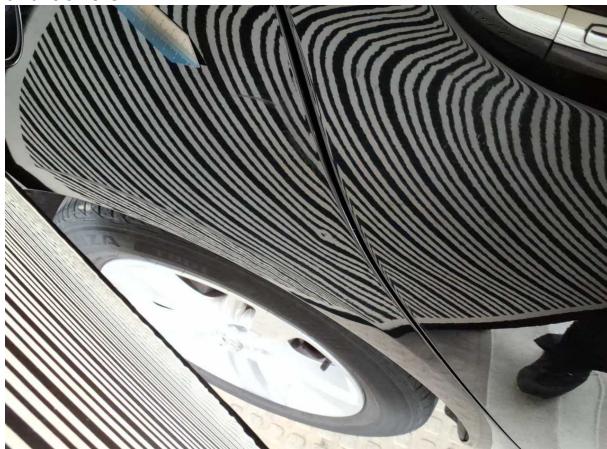
Beschädigung #22: Seitenwand rechts: Seitenwand - verkratzt / verschürft - instandsetzen und lackieren

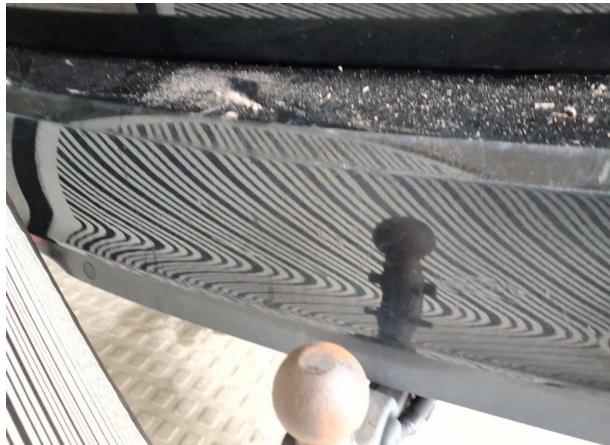
Beschädigung #23: Stossfänger hinten: Stossfänger hinten - verkratzt / verschürt - instandsetzen und lackieren

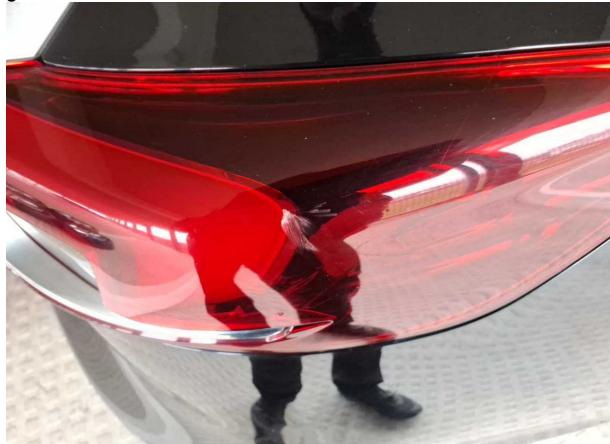
Beschädigung #24: Heckleuchte: Heckleuchte links - gebrochen / gerissen - erneuern

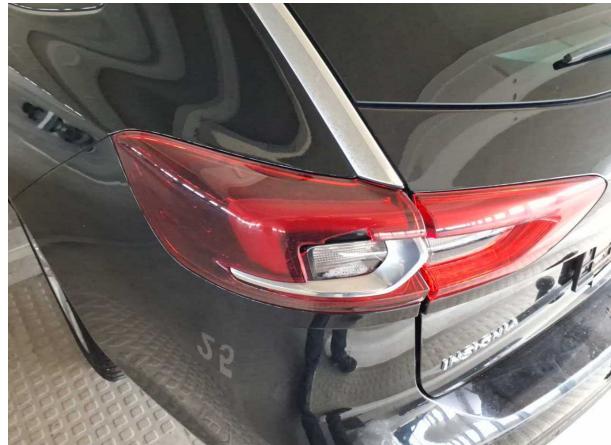
Beschädigung #25: Heckleuchte: Heckleuchte rechts - verkratzt / verschürt - erneuern

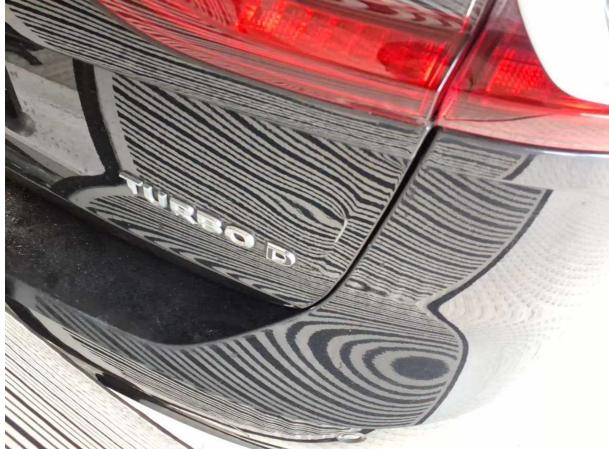
Beschädigung #26: Heckklappe/-tür: Heckklappe - verformt - instandsetzen und lackieren

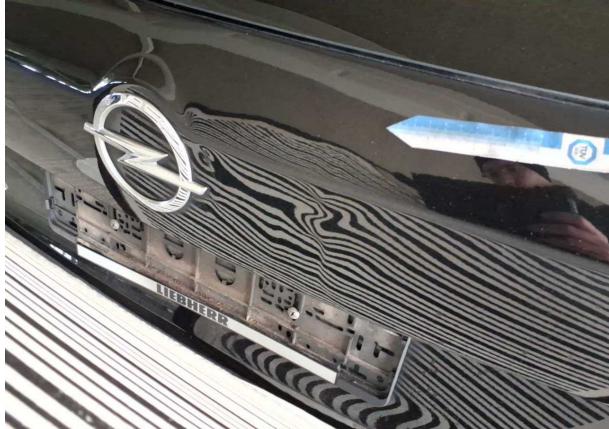
Beschädigung #26: Heckklappe/-tür: Heckklappe - verformt -
instandsetzen und lackieren

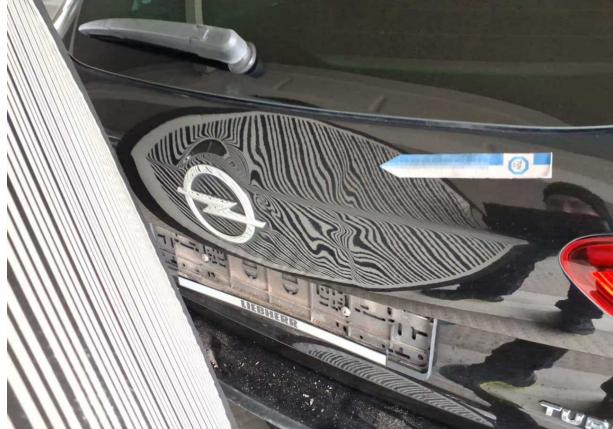
Beschädigung #26: Heckklappe/-tür: Heckklappe - verformt -
instandsetzen und lackieren

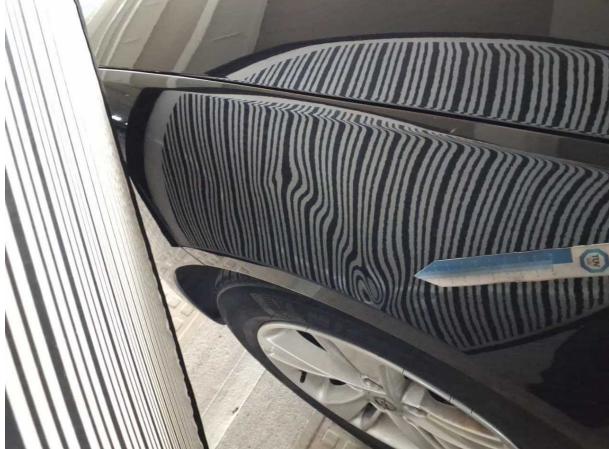
Beschädigung #28: Kotflügel links: Kotflügel links - Delle(n) - instandsetzen und lackieren

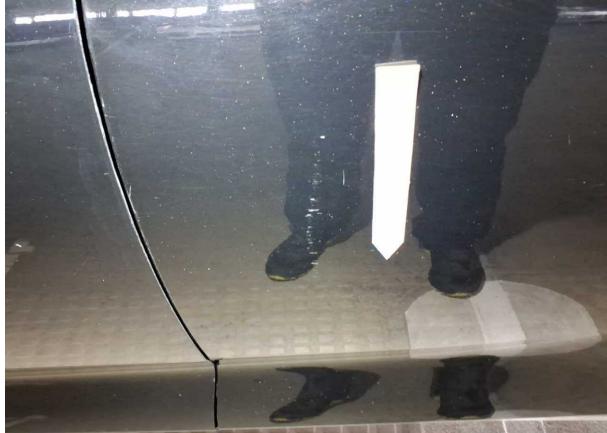
Beschädigung #29: Tür vorn links: Tür - verkratzt / verschürt - instandsetzen und lackieren

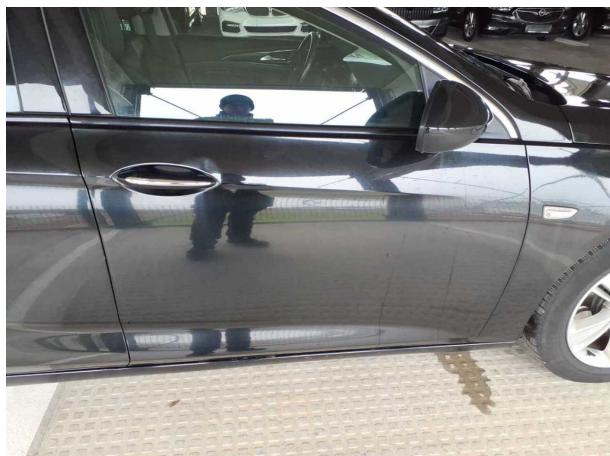
Nachlackierung 1: Tür vorne rechts

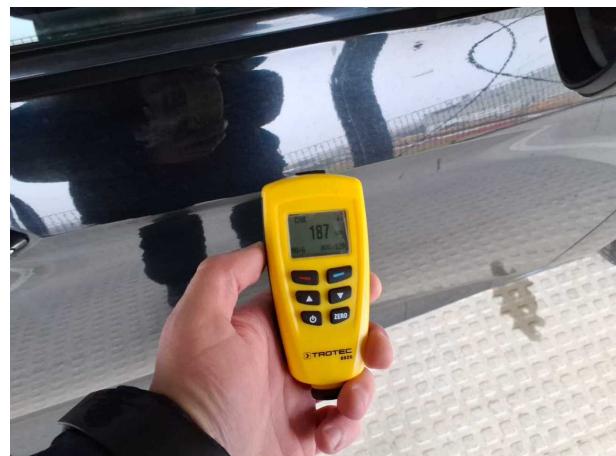
Nachlackierung 1: Tür vorne rechts
