WWWZZZ3CZGP003304

Halter		Besichtigungszustand	bedingt: Licht/Nässe/Schmutz
Kennzeichen		Laufleistung (abgelesen)	283.522 km
Hersteller	Volkswagen	Restlauf bis Service	700 km
Typ/Modell	PASSAT	HU (Abgelesen aus ZBI)	08/2026
Fahrgestellnummer	WWWZZZ3CZGP003304	Leistung / Hubraum	110 kW / 1.968 ccm
Erstzulassung	29.07.2015	Polster/Farbe	Stoff / Schwarz-Anthrazit
Letzte Wartung	08/2024, 254.194 km	Lackierung	Silber
Kraftstoffart	Diesel	Getriebe	Manuell

Zustandsbericht

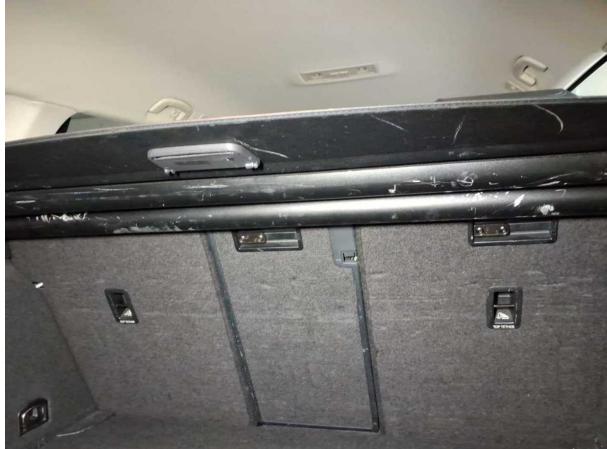
Beschädigung #5: Verkleidungen/Abdeckungen: Kofferraumverkleidung - verkratzt / verschürft - Wertminderung

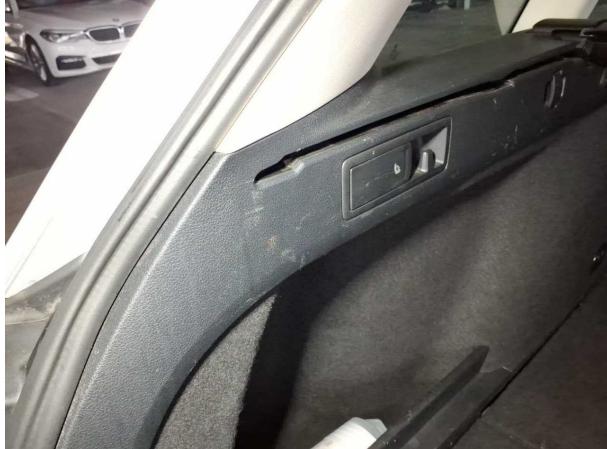
Beschädigung #5: Verkleidungen/Abdeckungen:
Kofferraumverkleidung - verkratzt / verschürft - Wertminderung

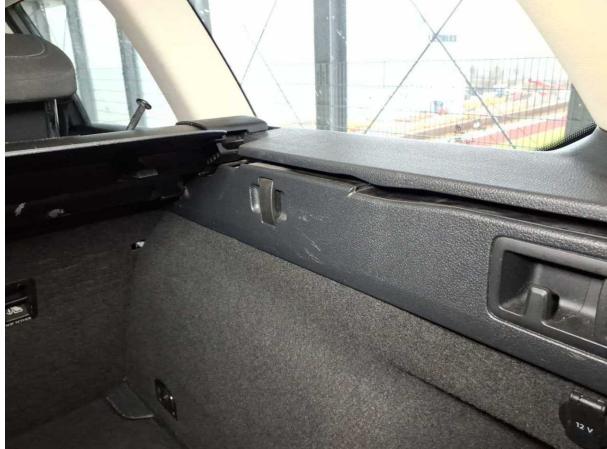
Beschädigung #5: Verkleidungen/Abdeckungen:
Kofferraumverkleidung - verkratzt / verschürft - Wertminderung

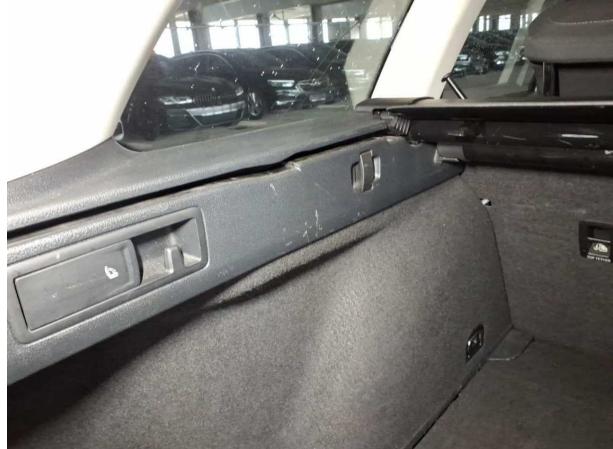
Beschädigung #5: Verkleidungen/Abdeckungen:
Kofferraumverkleidung - verkratzt / verschürft - Wertminderung

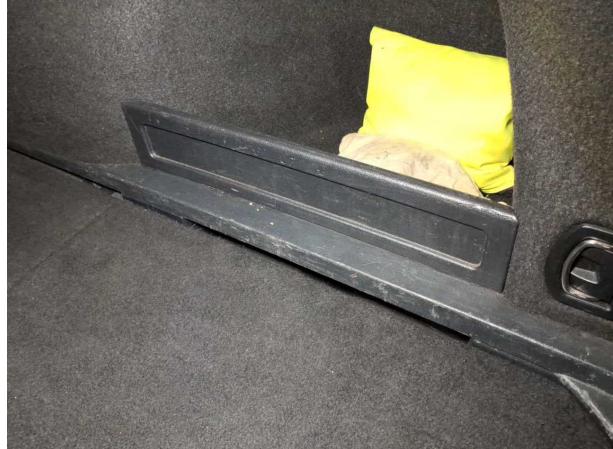
Beschädigung #5: Verkleidungen/Abdeckungen:
Kofferraumverkleidung - verkratzt / verschürft - Wertminderung

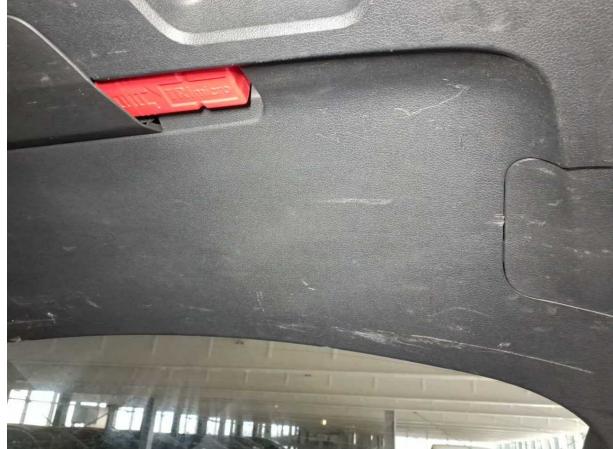
Beschädigung #5: Verkleidungen/Abdeckungen:
Kofferraumverkleidung - verkratzt / verschürft - Wertminderung

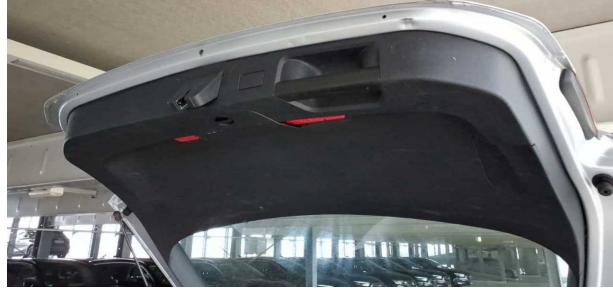
Beschädigung #5: Verkleidungen/Abdeckungen:
Kofferraumverkleidung - verkratzt / verschürft - Wertminderung

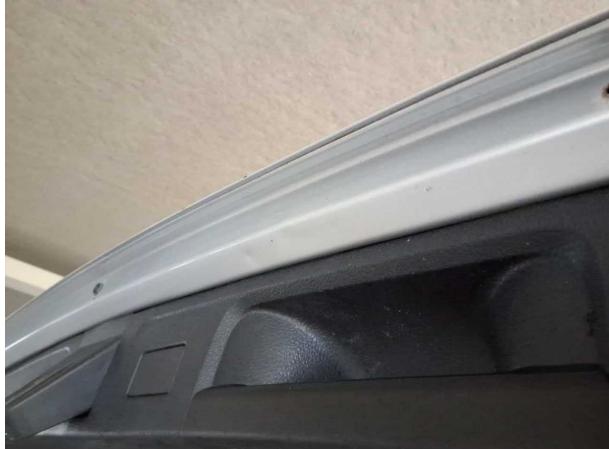
Beschädigung #6: Heckklappe/-tür: Heckklappe - Delle /
Lackschaden - instandsetzen und lackieren

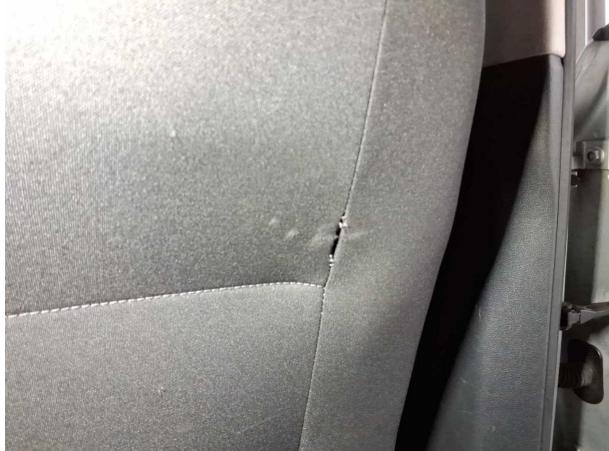
Beschädigung #7: Sitz vorn: Lehnenbezug rechts - porös / rissig - Smart Repair

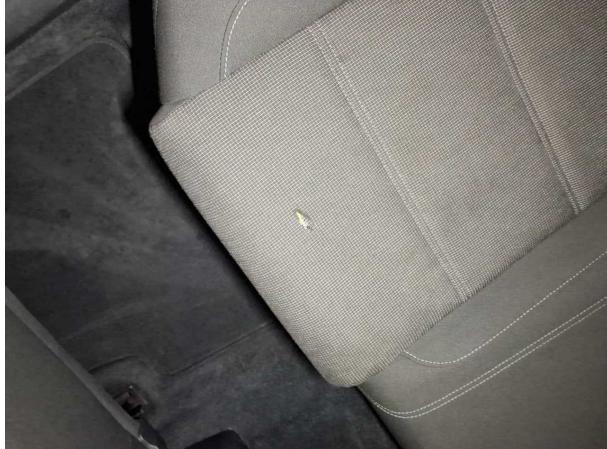
Beschädigung #8: Sitz hinten: Rücksitz - gebrochen / geriss... - instandsetzen

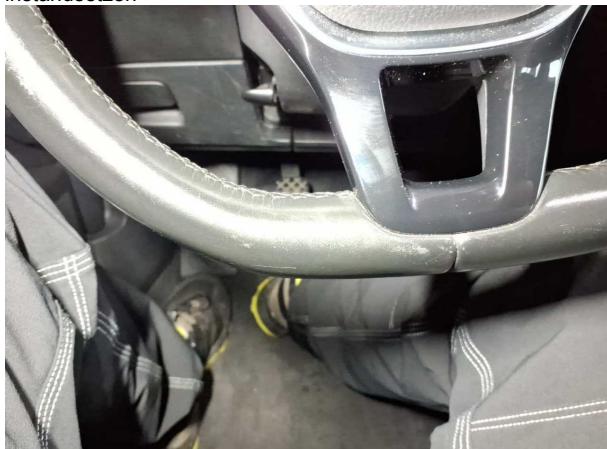
Beschädigung #10: Lenkanlage: Lenkrad - verkratzt / verschürft - Wertminderung

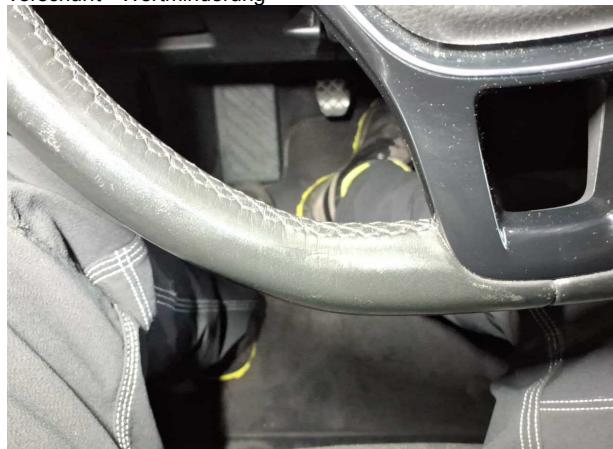
Beschädigung #10: Lenkanlage: Lenkrad - verkratzt / verschürft - Wertminderung

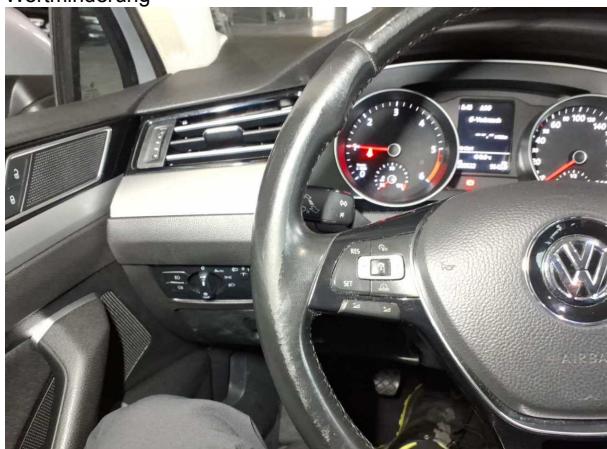
Beschädigung #10: Lenkanlage: Lenkrad - verkratzt / verschürft - Wertminderung

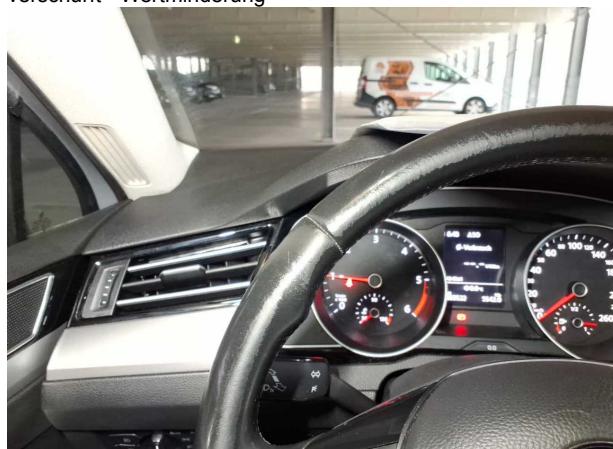
Beschädigung #10: Lenkanlage: Lenkrad - verkratzt / verschürft - Wertminderung

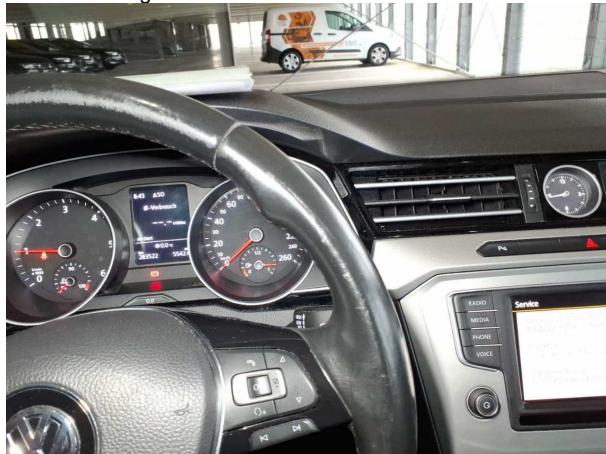
Beschädigung #10: Lenkanlage: Lenkrad - verkratzt / verschürft - Wertminderung

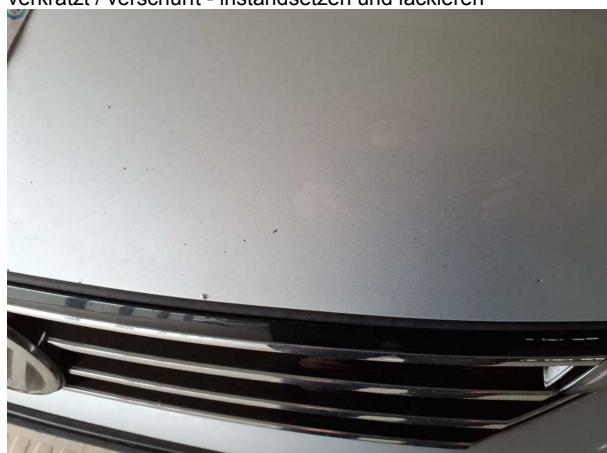
Beschädigung #13: Motorhaube: Motorhaube (Kompletter Vorderwagen) - Steinschlag - kein Abzug

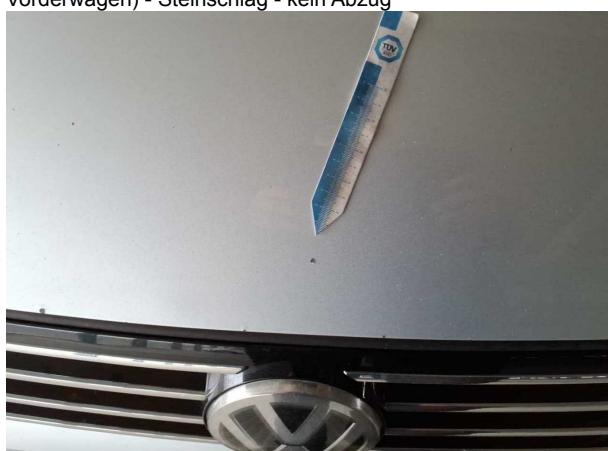
Beschädigung #13: Motorhaube: Motorhaube (Kompletter Vorderwagen) - Steinschlag - kein Abzug

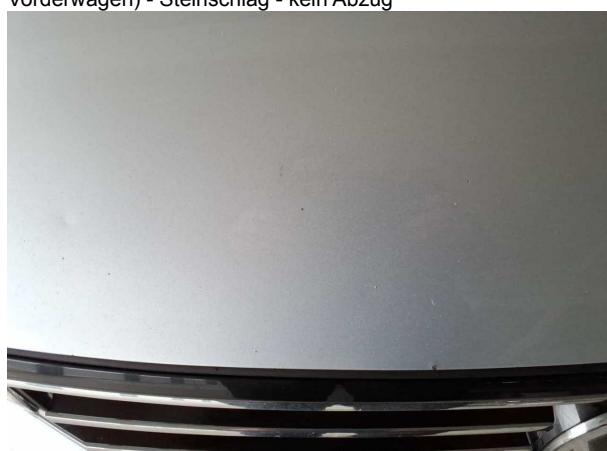
Beschädigung #13: Motorhaube: Motorhaube (Kompletter Vorderwagen) - Steinschlag - kein Abzug

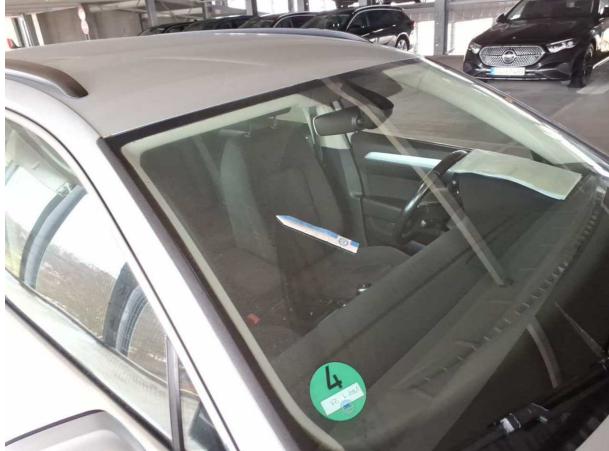
Beschädigung #14: Verglasung: Frontscheibe - Steinschlag - kein Abzug

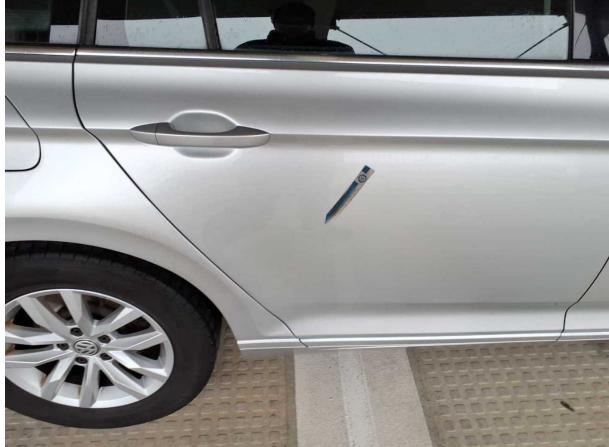
Beschädigung #19: Tür hinten rechts: Tür - Kratzer - instandsetz... und lackieren

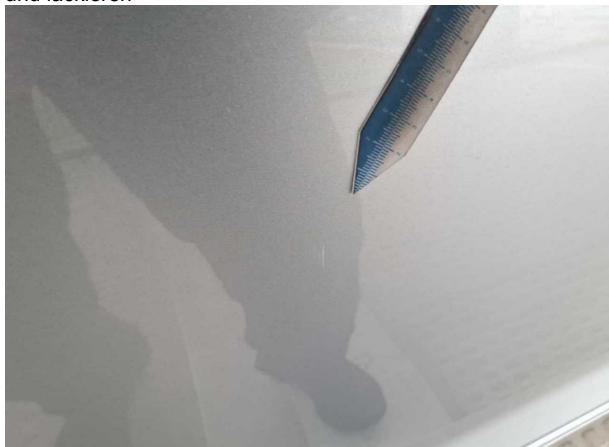
Beschädigung #19: Tür hinten rechts: Tür - Kratzer - instandsetz... und lackieren

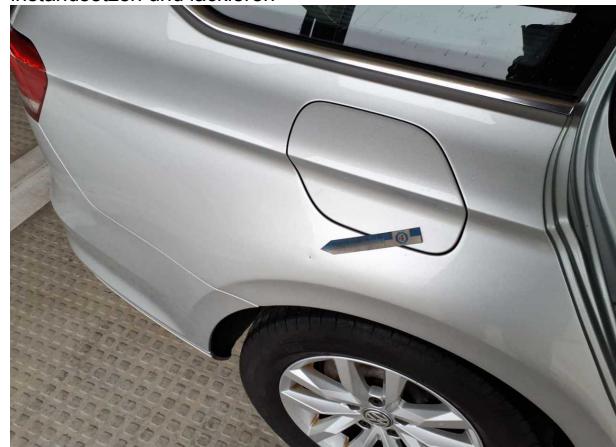
Beschädigung #20: Seitenwand rechts: Seitenwand - Delle / Lackschaden - instandsetzen und lackieren

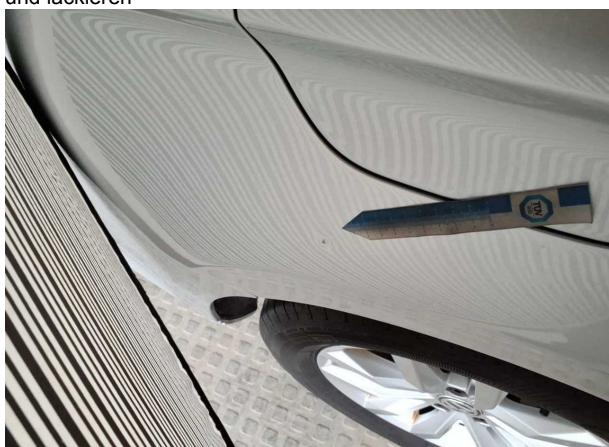
Beschädigung #20: Seitenwand rechts: Seitenwand - Delle / Lackschaden - instandsetzen und lackieren

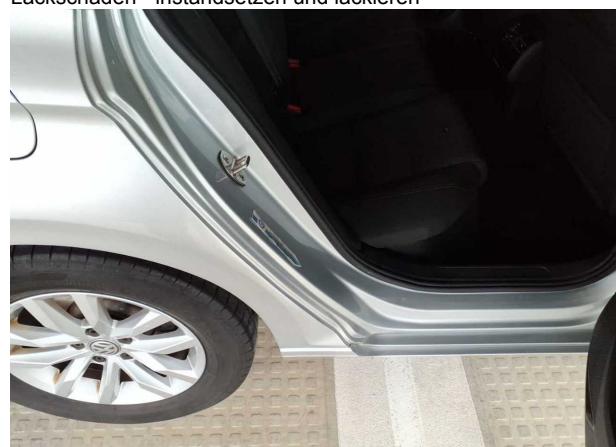
Beschädigung #21: Karosserie: C-Säule rechts - Delle(n) - sanft instandsetzen

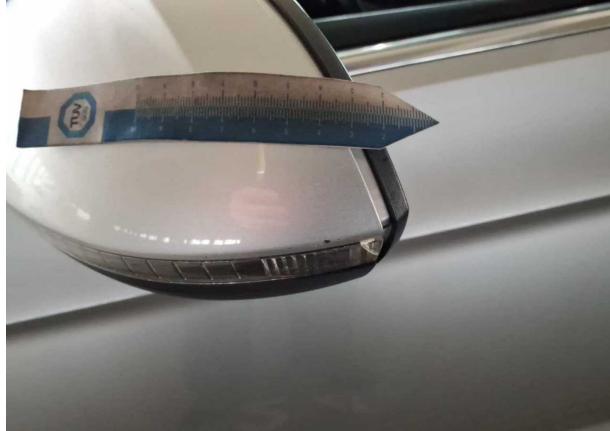
Beschädigung #28: Außenspiegel links: Abdeckkappe - Kratzer - kein Abzug

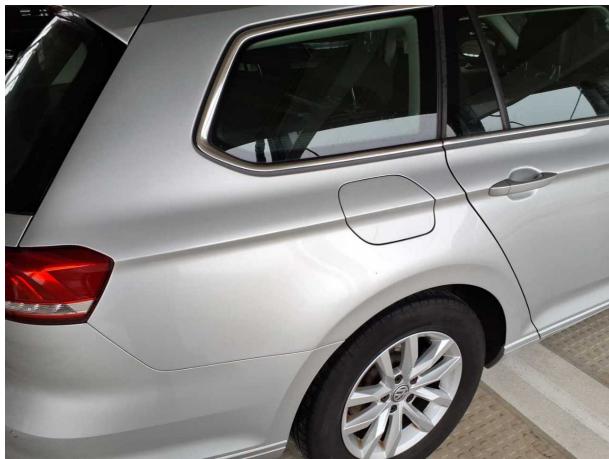
Nr.	Ort
1	Seitenwand rechts, fachgerecht ausgeführt, Reparaturrechnung nicht vorhanden

Nachlackierung 1: Seitenwand rechts

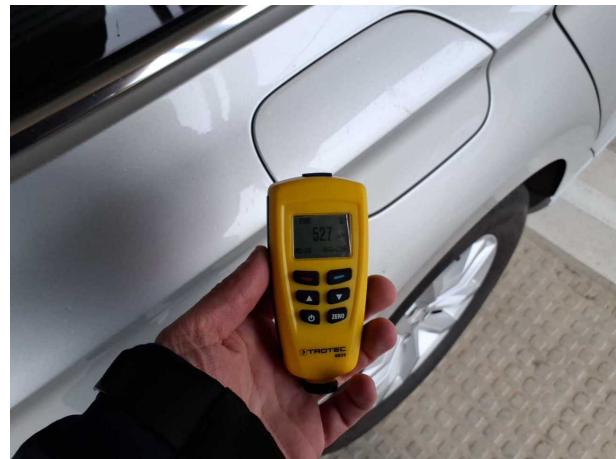
Nachlackierung 1: Seitenwand rechts

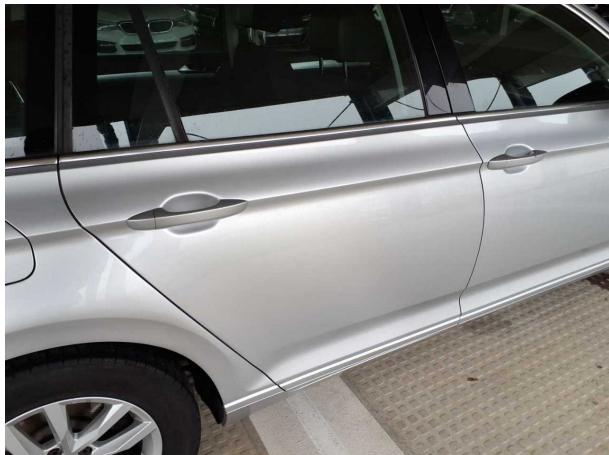
Nr.	Ort
2	Tür hinten rechts, fachgerecht ausgeführt, Reparaturrechnung nicht vorhanden

Nachlackierung 2: Tür hinten rechts

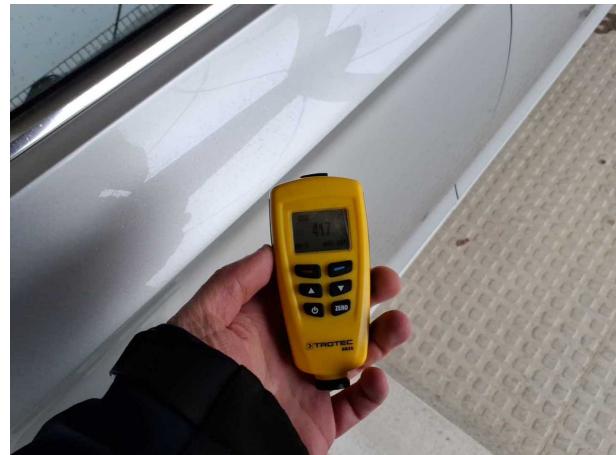
Nachlackierung 2: Tür hinten rechts
