## Raport z oględzin pojazdu

| Numer raportu | 217269/11/25-11401 | Data raportu | 28-11-2025 |

| Marka, model | SKODA Rapid Spaceback 17-19 |
| Numer rejestracyjny | WE787UW |

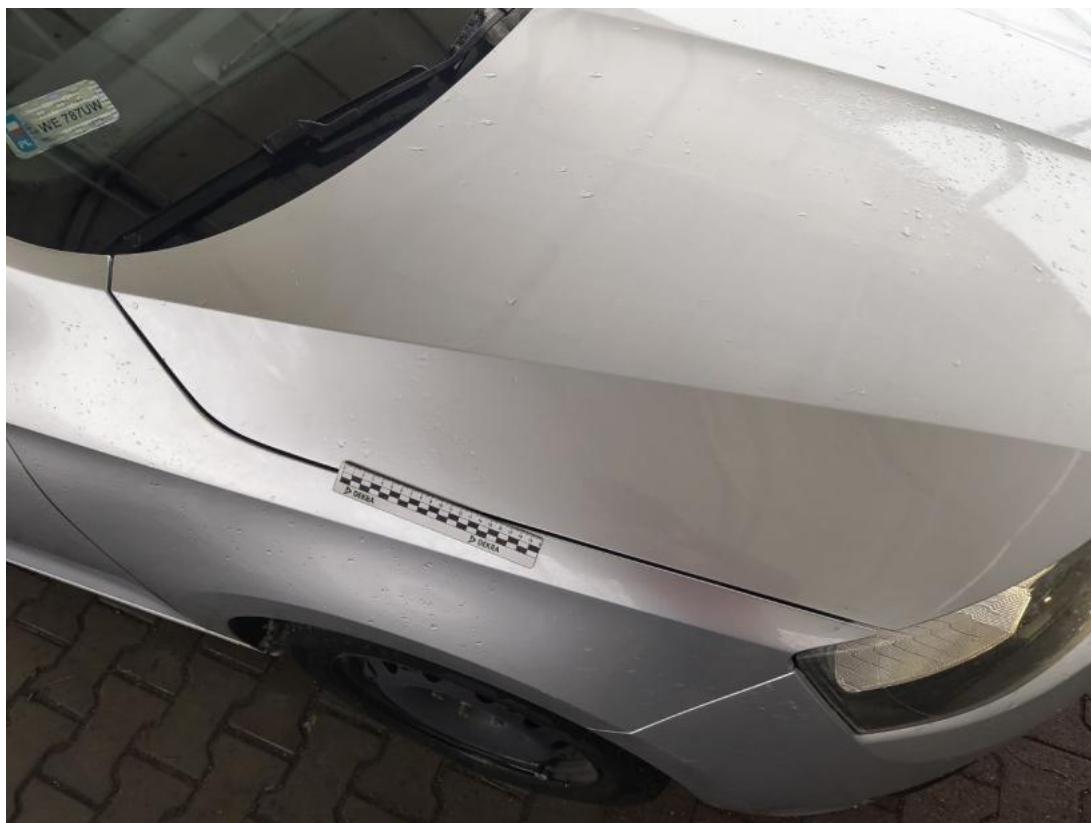
**Fot. 37**

| Poz. | Nazwa pozycji | Opis uszkodzeń | Kwalifik. | Naprawa [rbg] |
|---|---|---|---|---|
| 3 | Pokrywa przednia | rysa/odprysk | NA | 0.5 |

Pokrywa komory silnika - zdjęcie poglądowe 1

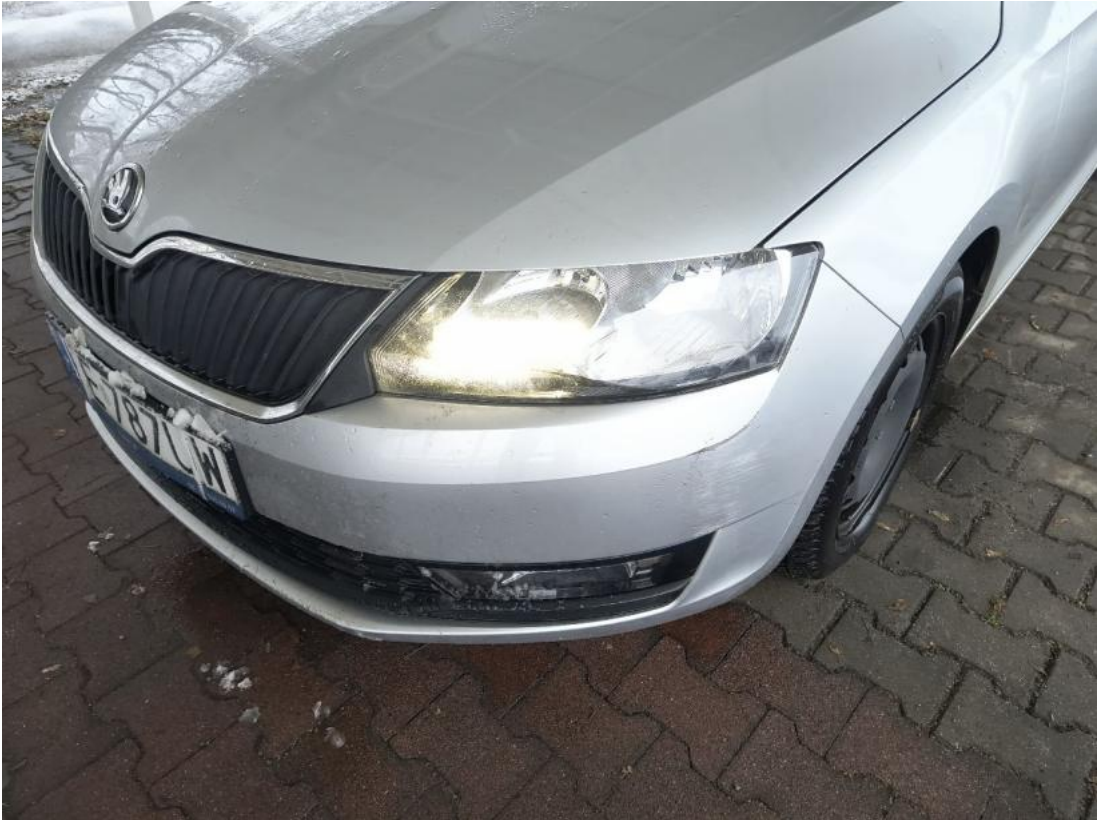
**Fot. 39**

| Poz. | Nazwa pozycji | Opis uszkodzeń | Kwalifik. | Naprawa [rbg] |
|---|---|---|---|---|
| 2 | Okładzina zderzaka przedniego | rysa/odprysk | NA | 1 |

Zderzak - zdjęcie pogładowe 1

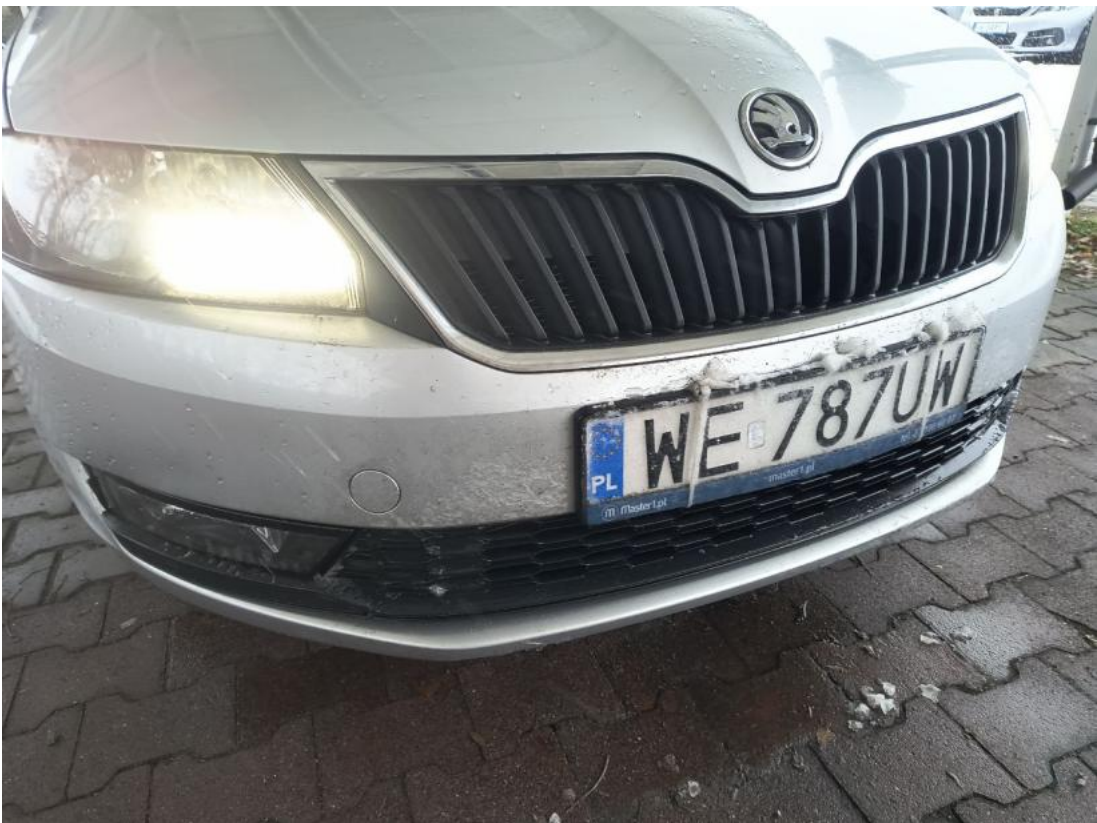
**Fot. 40**

Zderzak - zdjęcie pogładowe 2

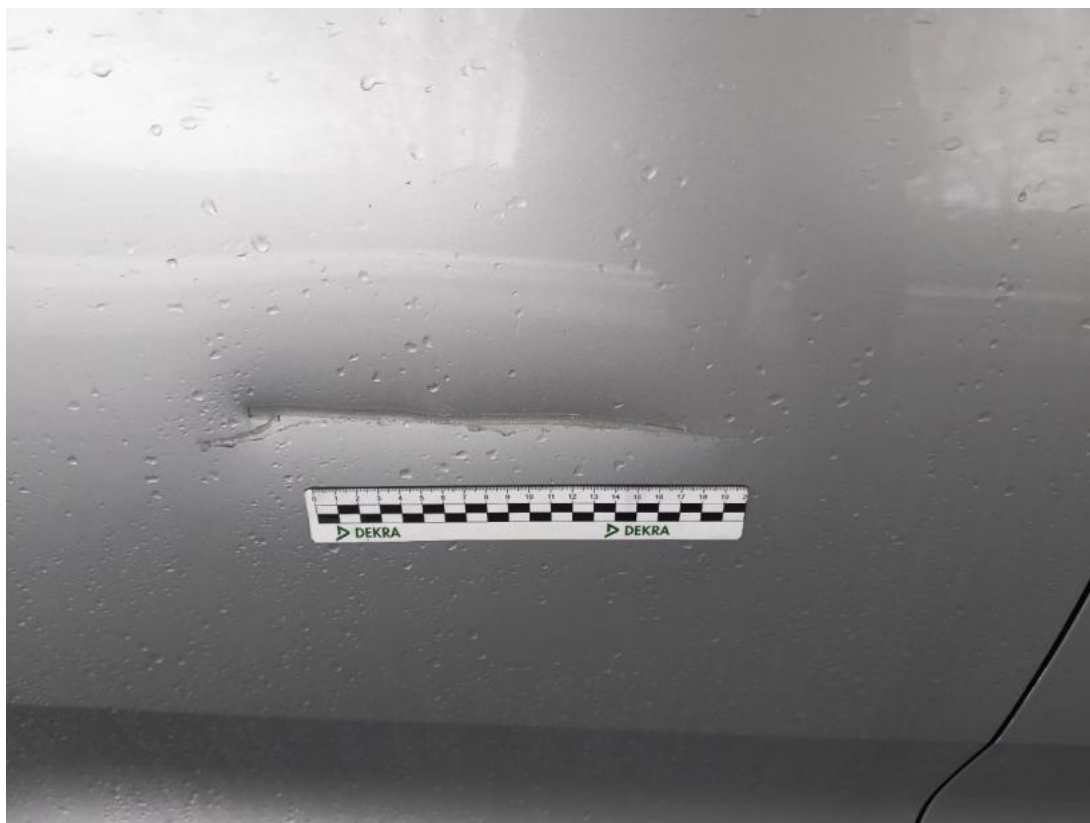
**Fot. 45**

Drzwi tylne P - Wgniecenie/odkształcenie 1

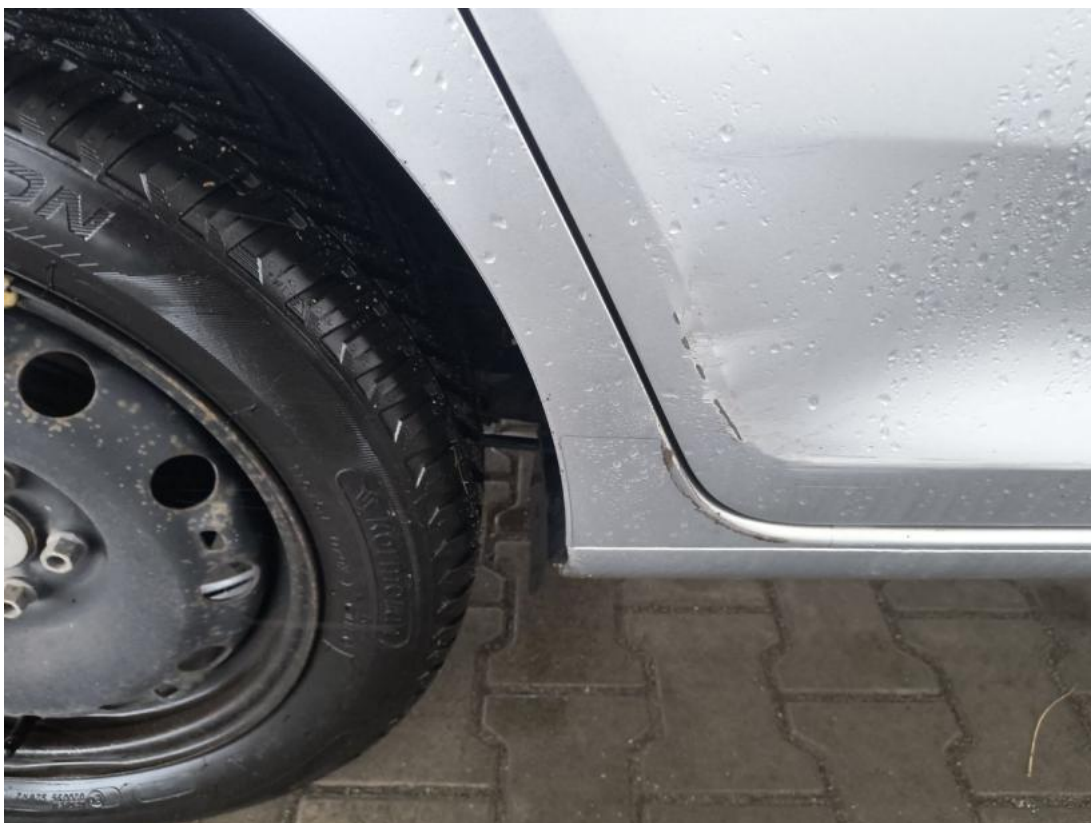
**Fot. 47**

Błotnik tylny P / Ściana boczna P - zdjęcie poglądowe 1

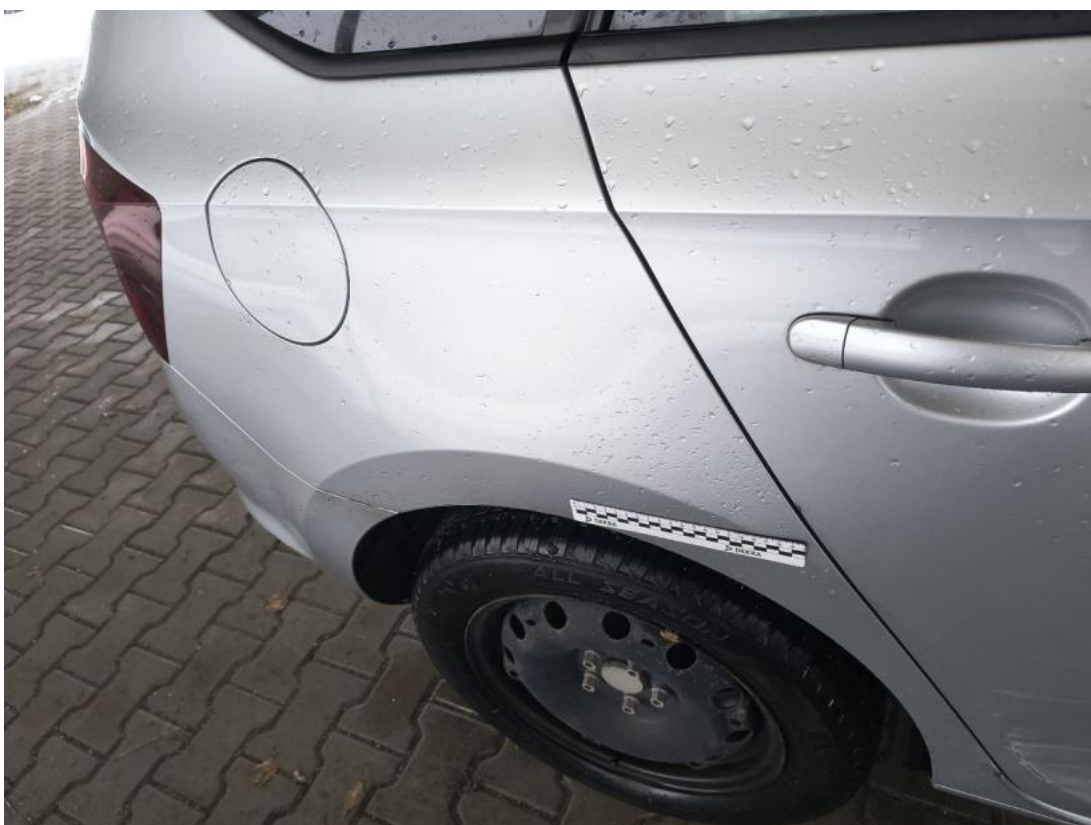
**Fot. 48**

Błotnik tylny P / Ściana boczna P - zdjęcie poglądowe 2

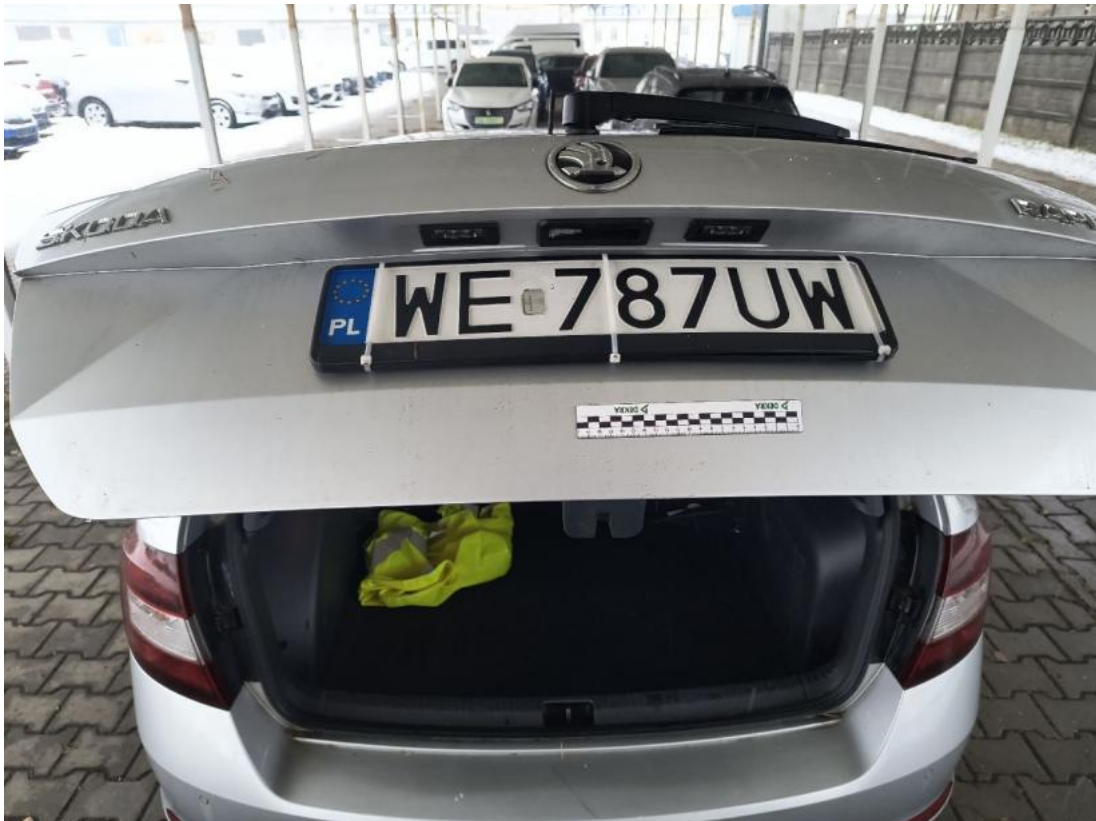
**Fot. 51**

Pokrywy bagażnika - zdjęcie pogładowe 1

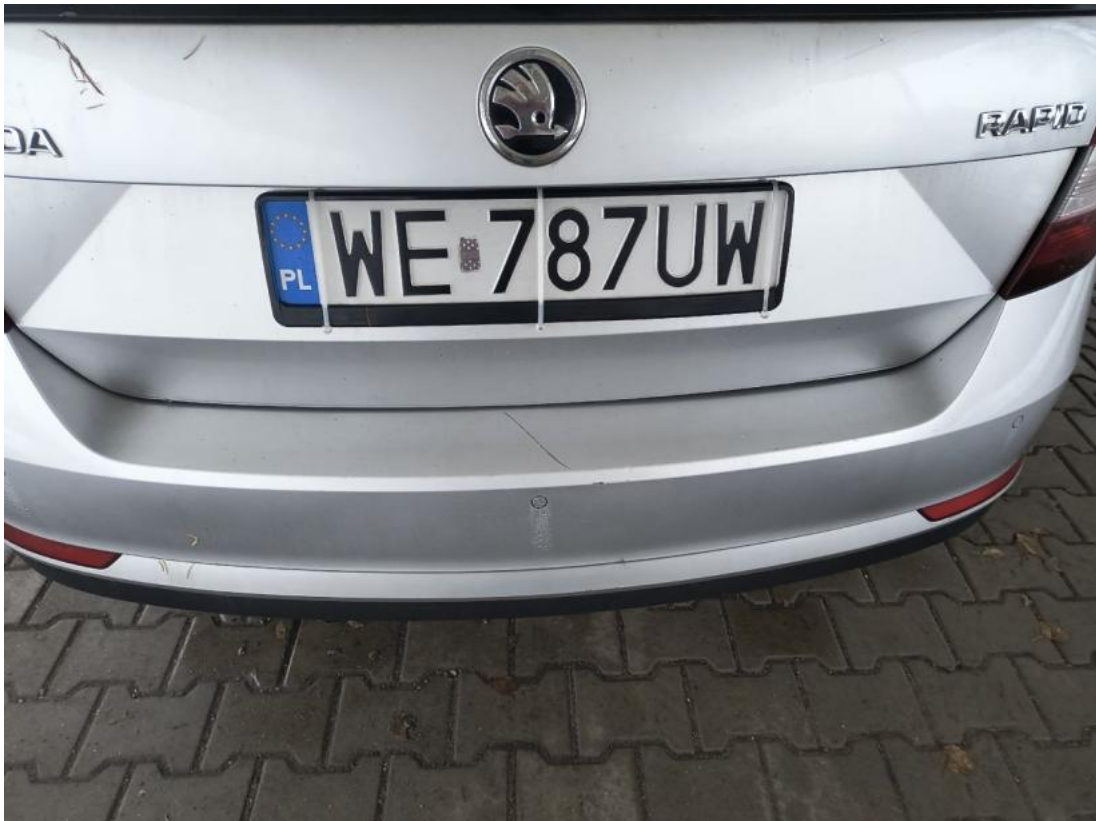
**Fot. 55**

Zderzak tylny - zdjęcie poglądowe 1

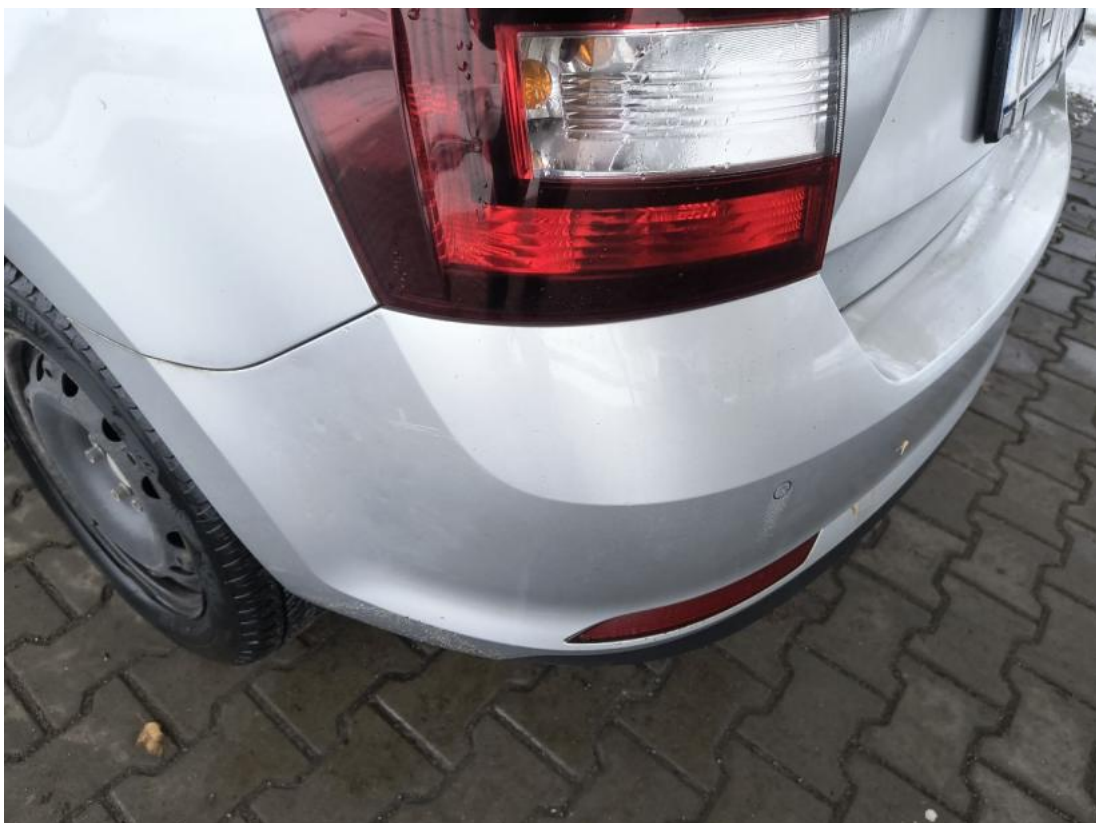
**Fot. 56**

Zderzak tylny - zdjęcie poglądowe 2

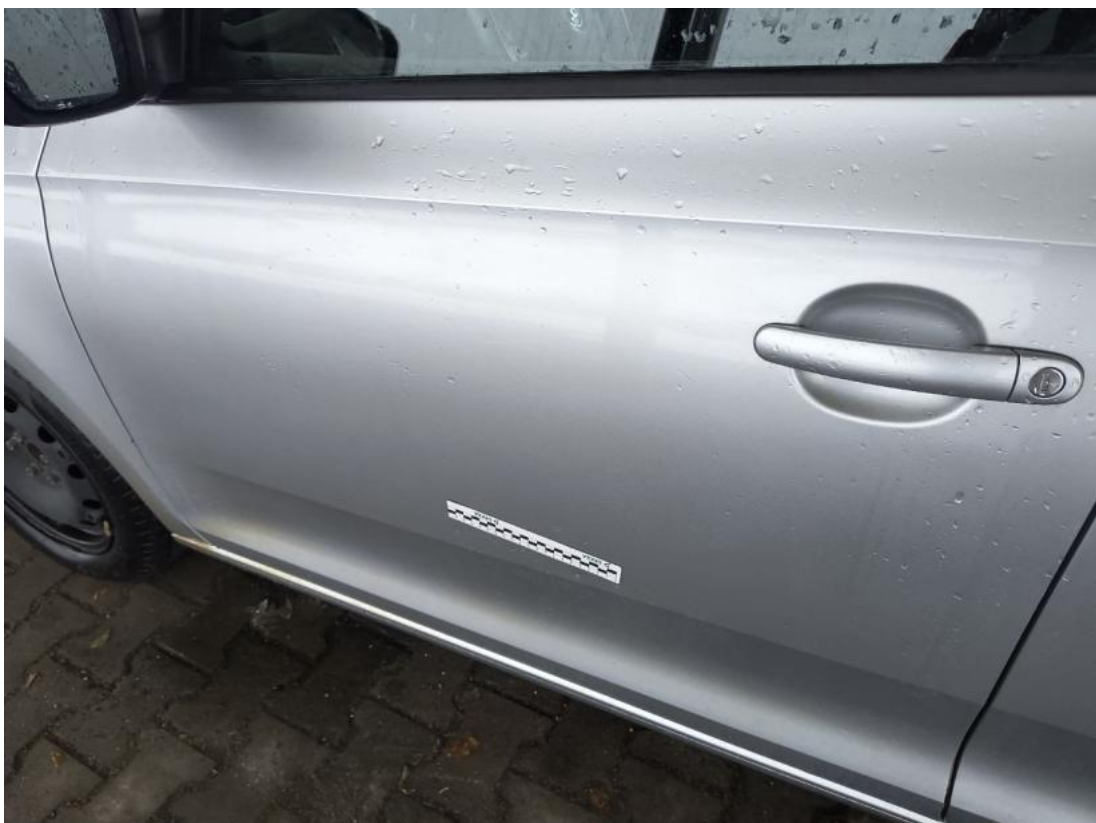
**Fot. 60**

Drzwi przed L - zdjęcie poglądowe 1

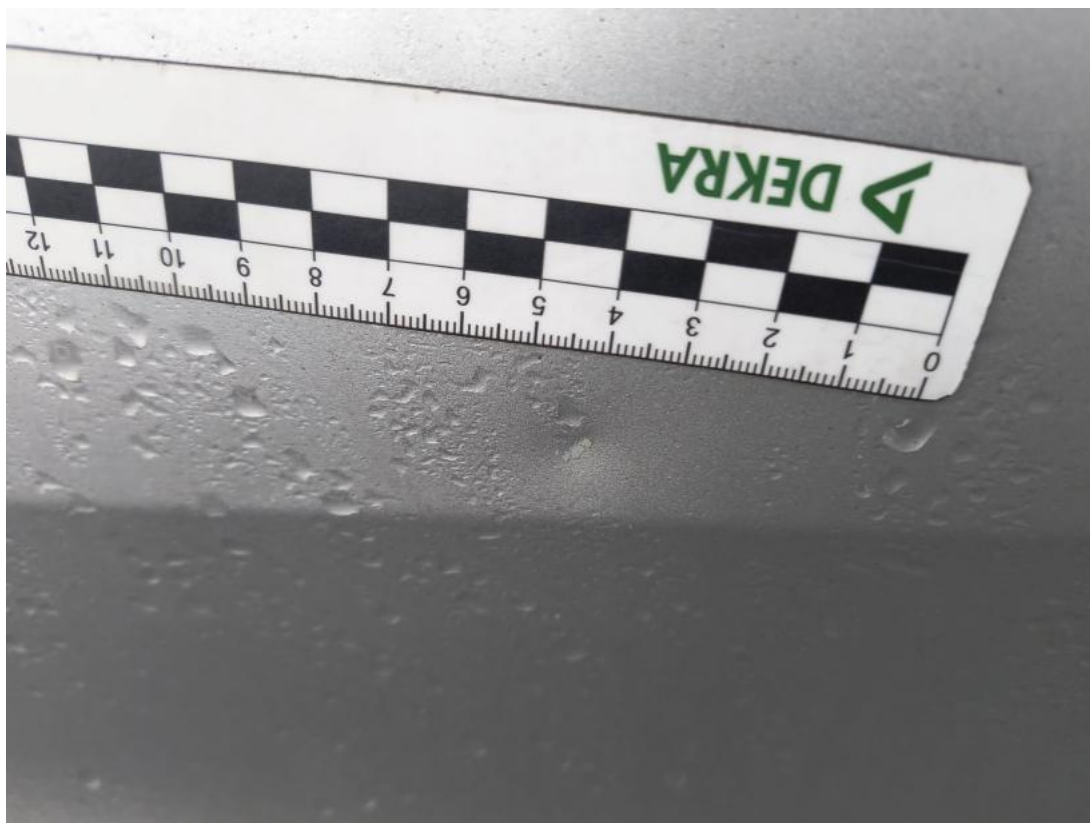
**Fot. 61**

Drzwi przed L - Wgniecenie/odkształcenie 1

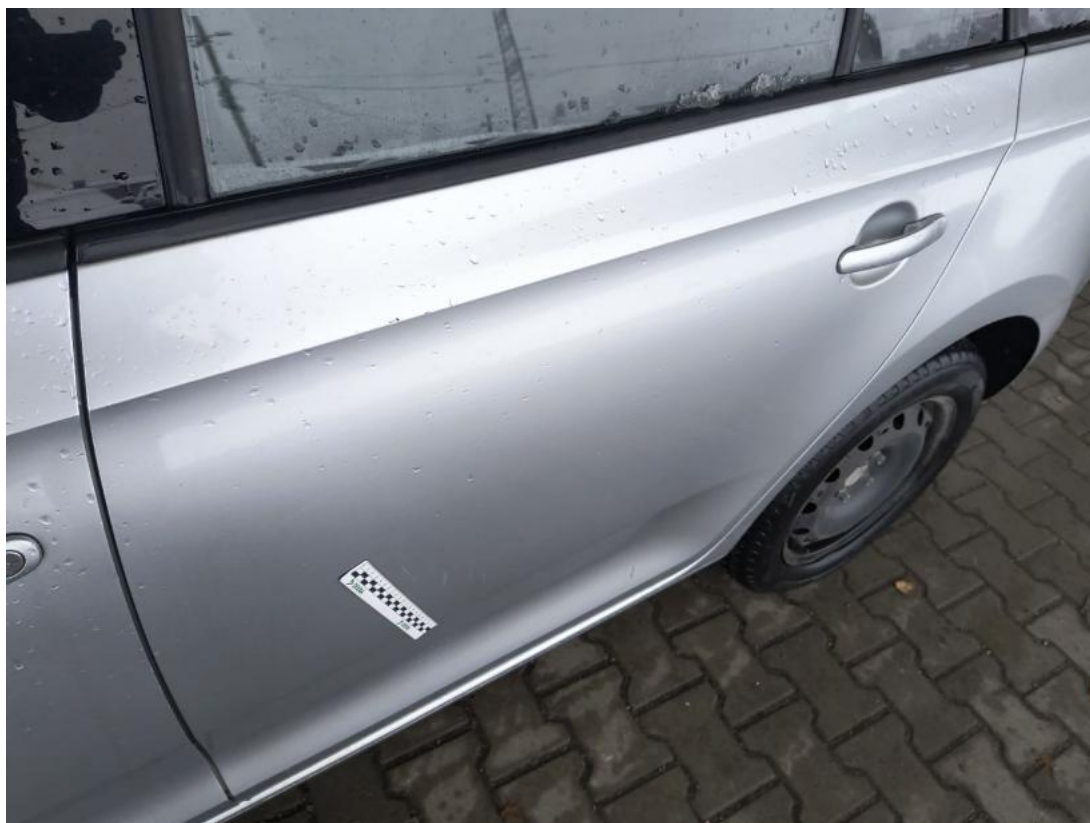
**Fot. 63**

Drzwi tylne L - zdjęcie pogładowe 1

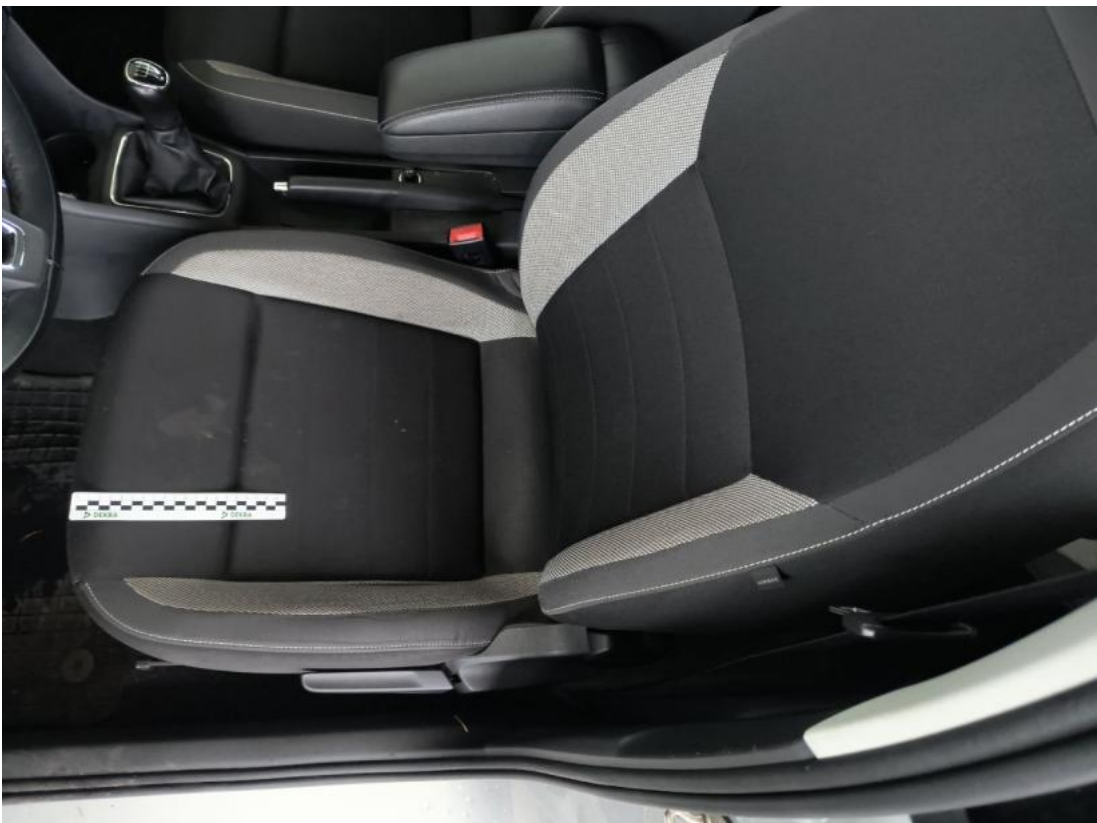
**Fot. 66**

Fotel prz. lew. - zdjęcie poglądowe 1

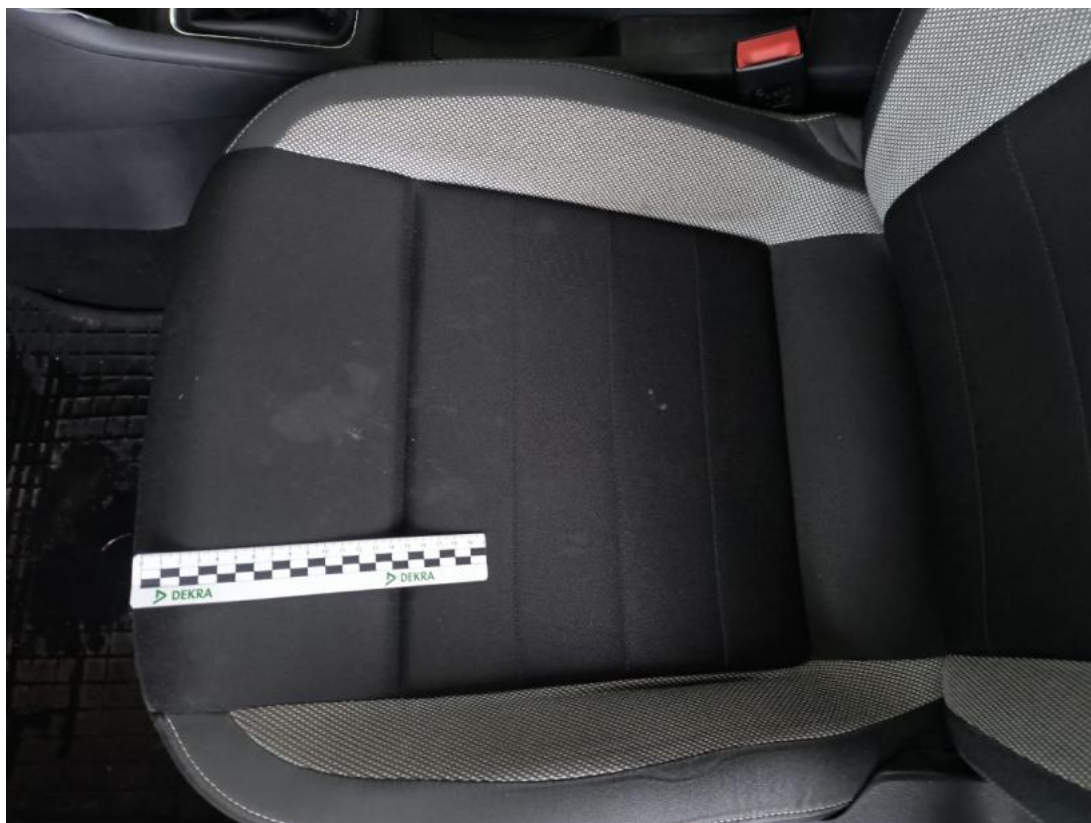
**Fot. 67**

Fotel prz. lew. - Inne 1

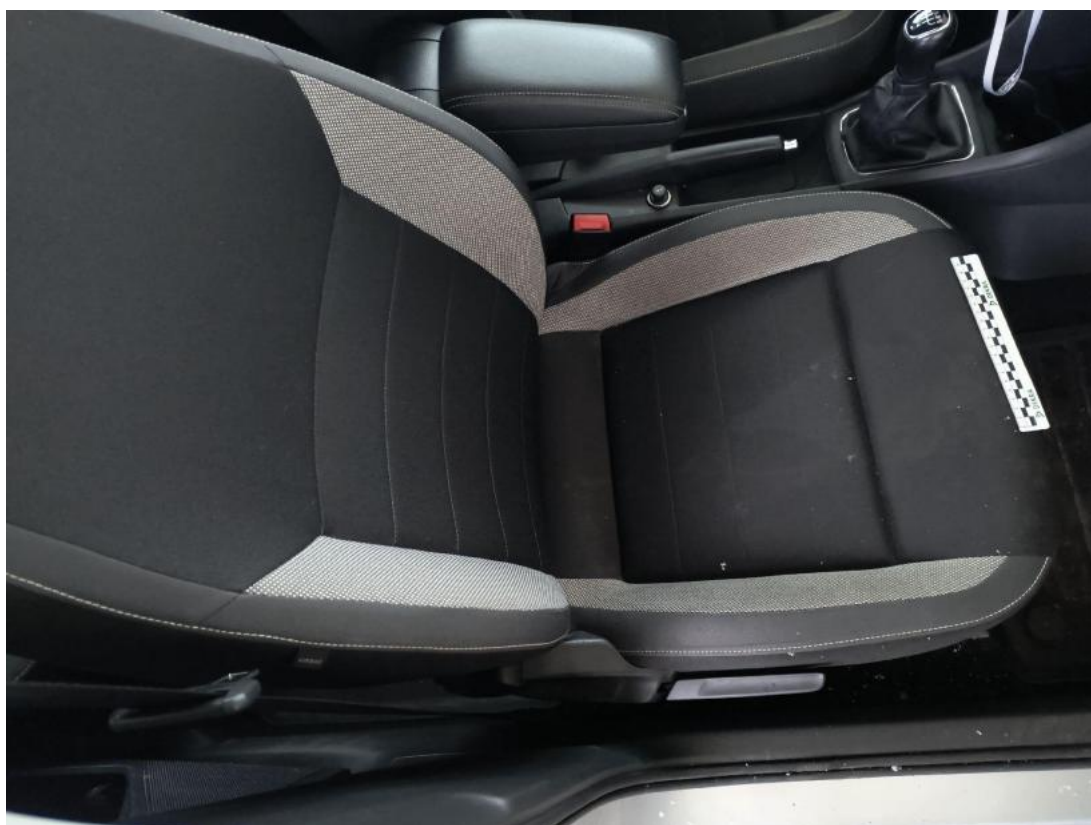
**Fot. 68**

Fotel prz. praw. - zdjęcie poglądowe 1

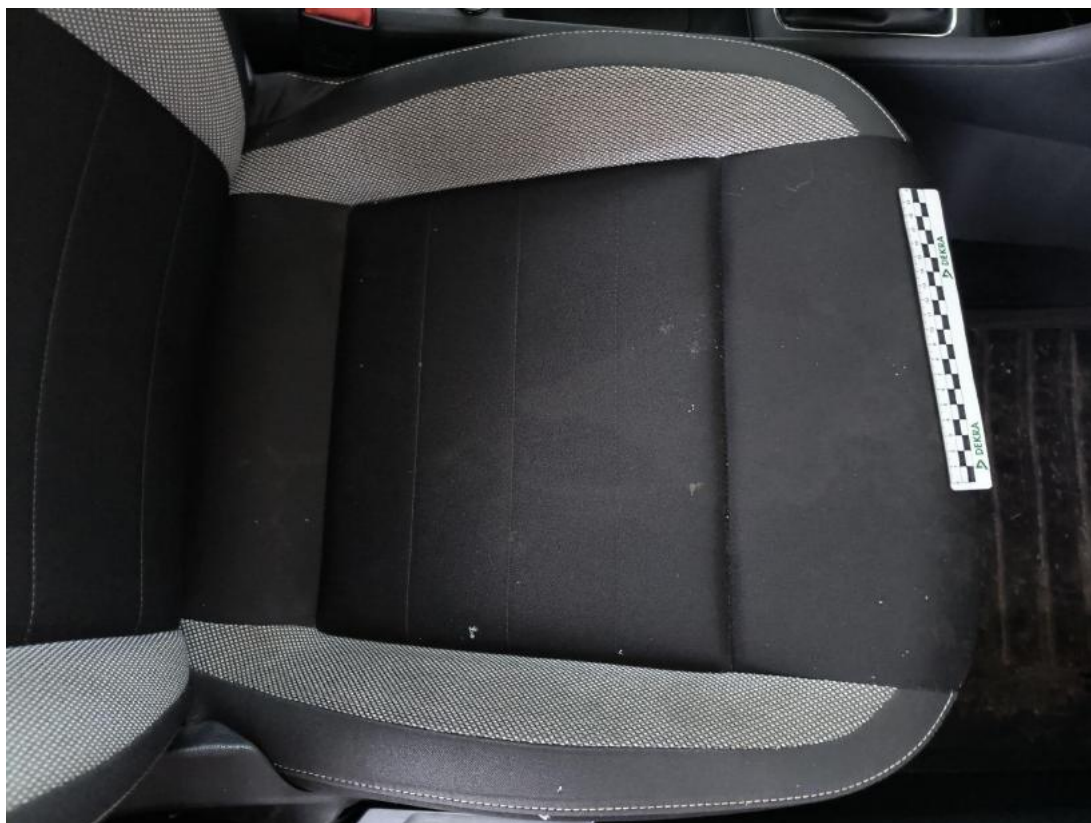
**Fot. 69**

Fotel prz. praw. - Inne 1

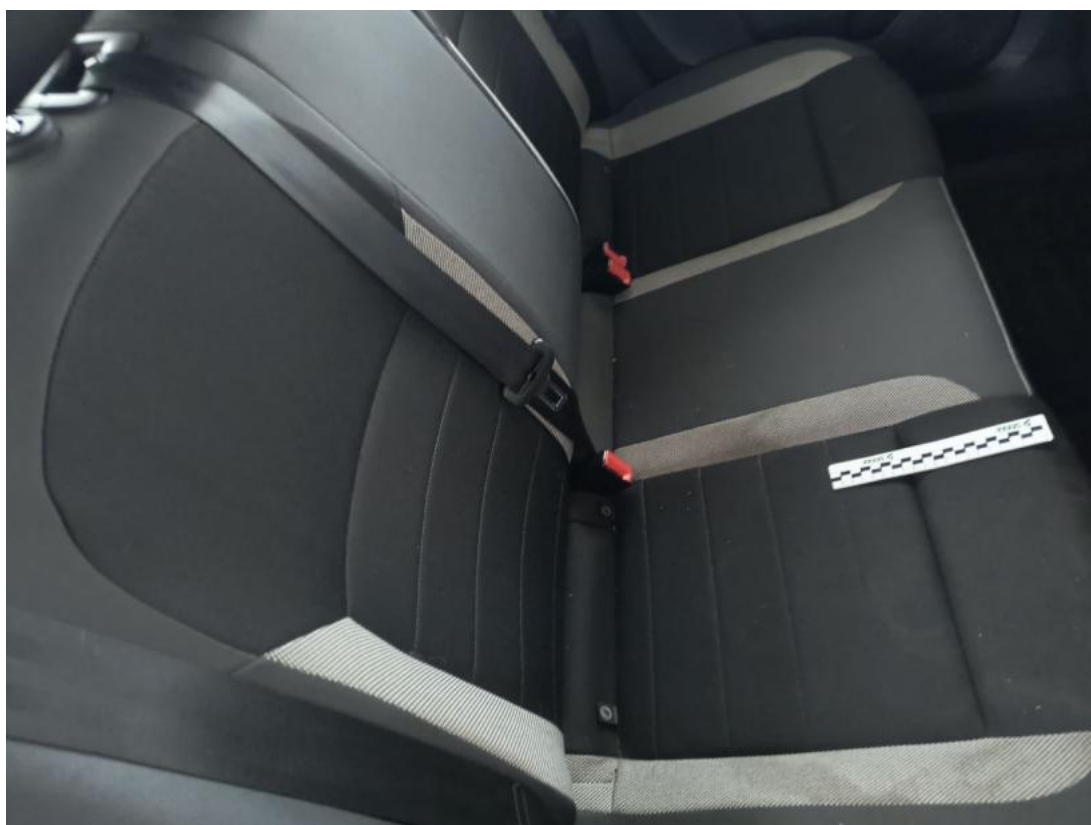
**Fot. 70**

Kanapa tyl. - zdjęcie poglądowe 1

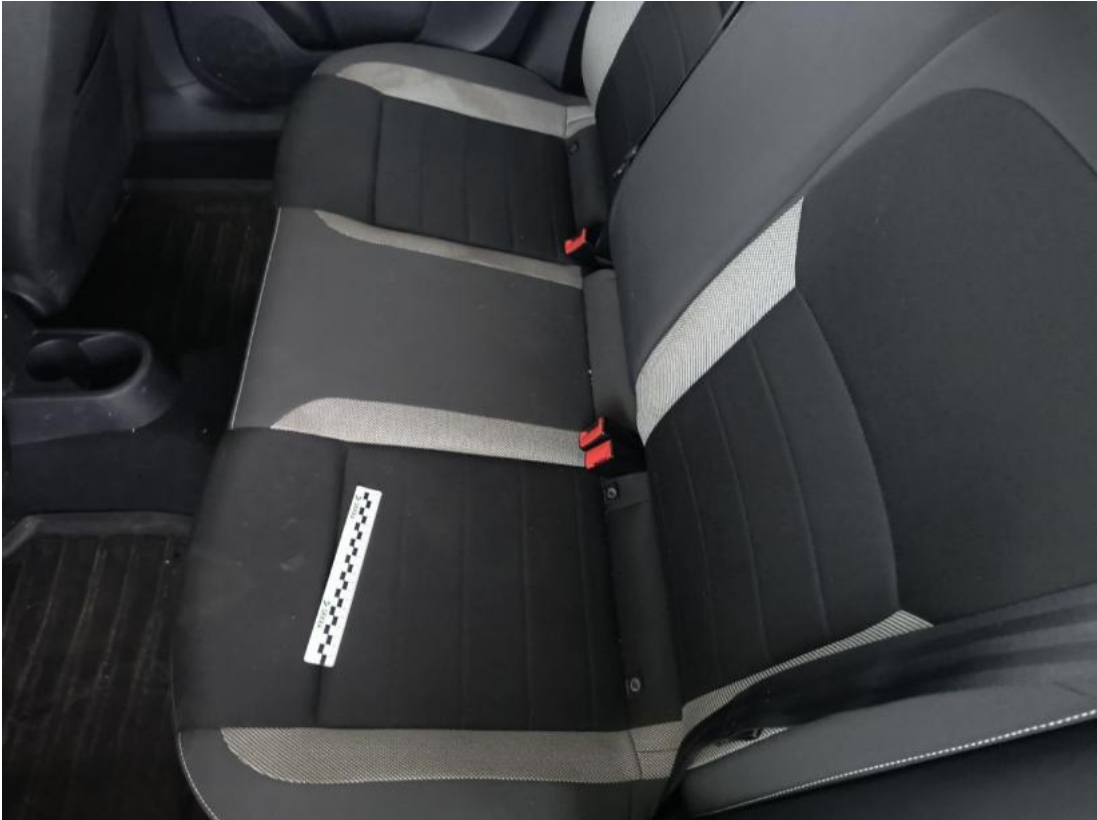
**Fot. 71**

Kanapa tyl. - zdjęcie pogładowe 2

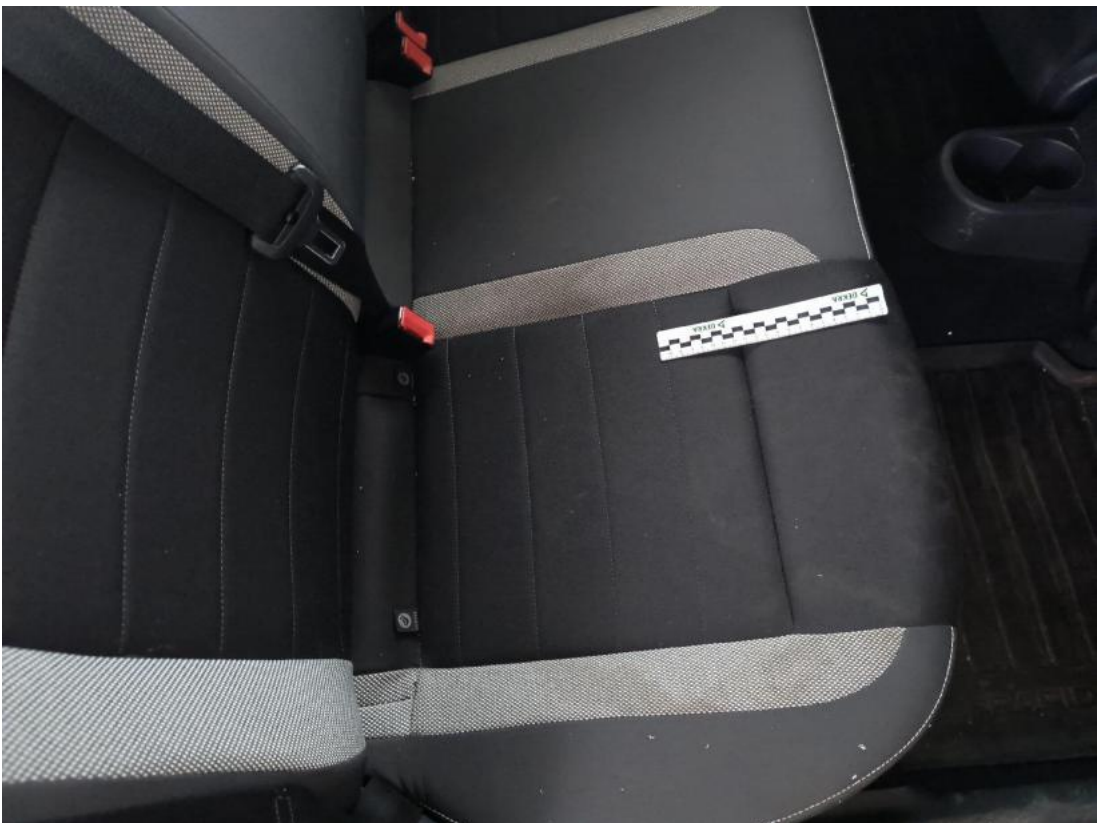
**Fot. 72**

Kanapa tyl. - Inne 1

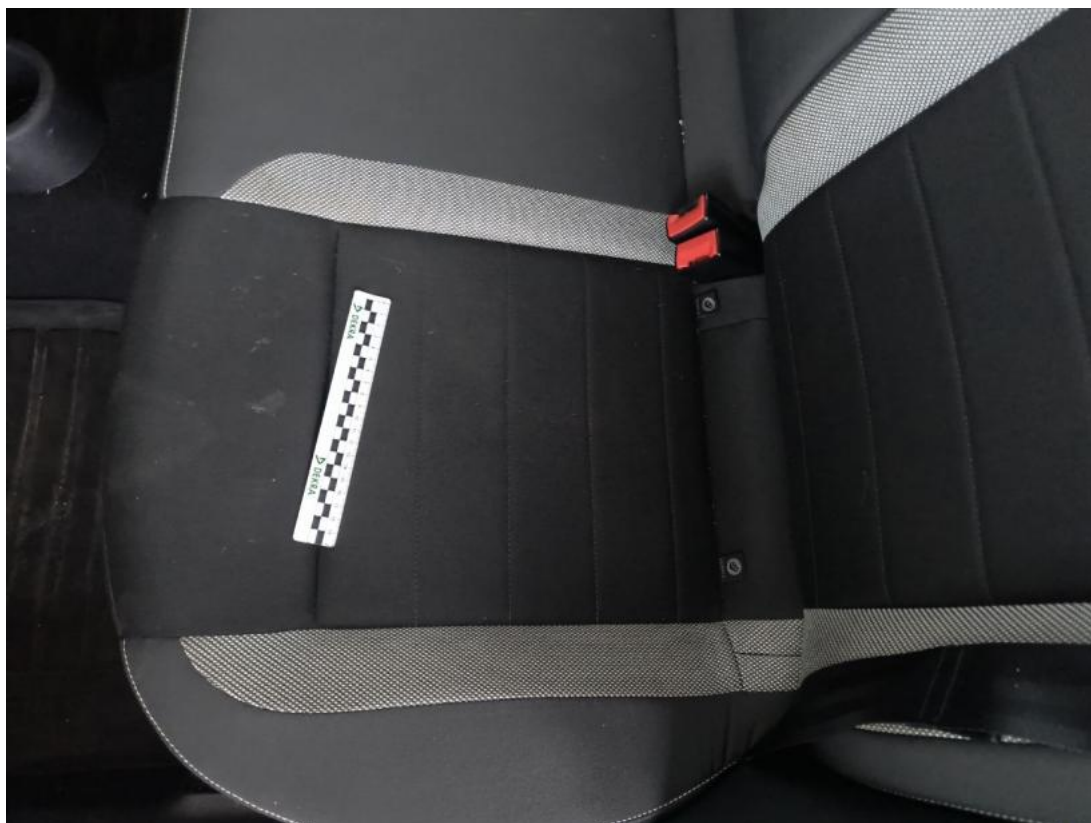
**Fot. 73**

Kanapa tyl. - Inne 2

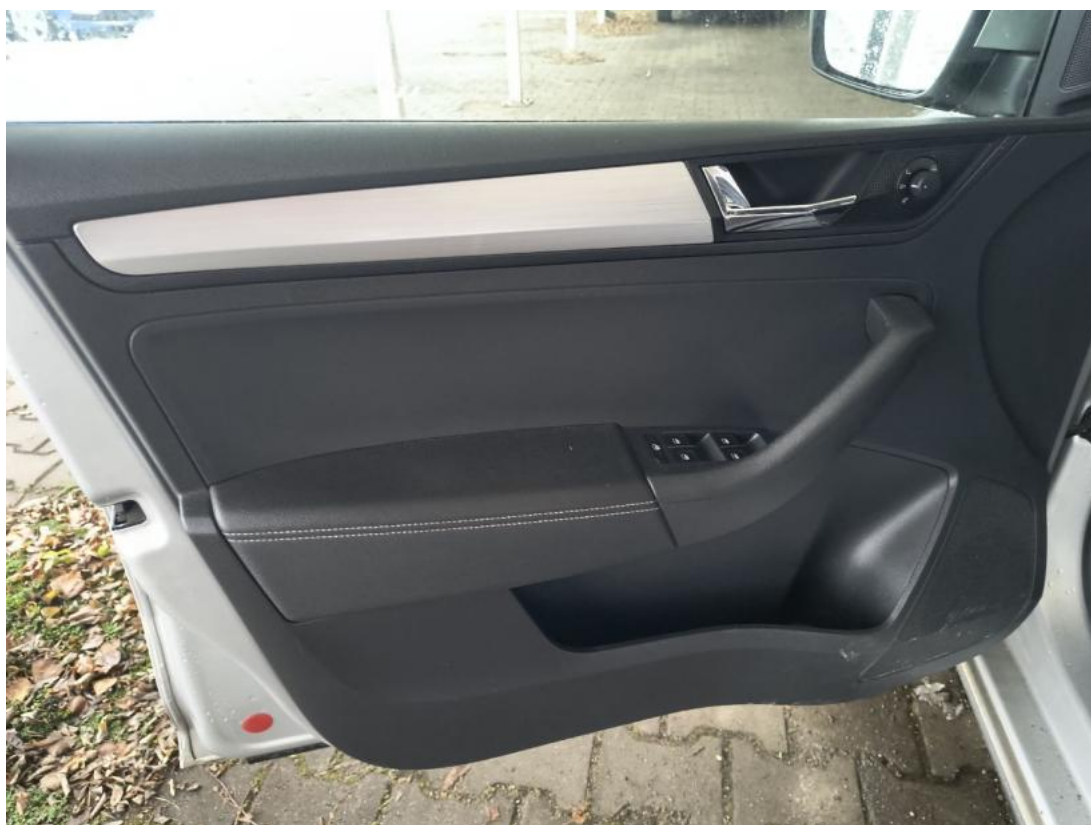
**Fot. 74**

Tapicerka drzwi przednich L - zdjęcie poglądowe 1

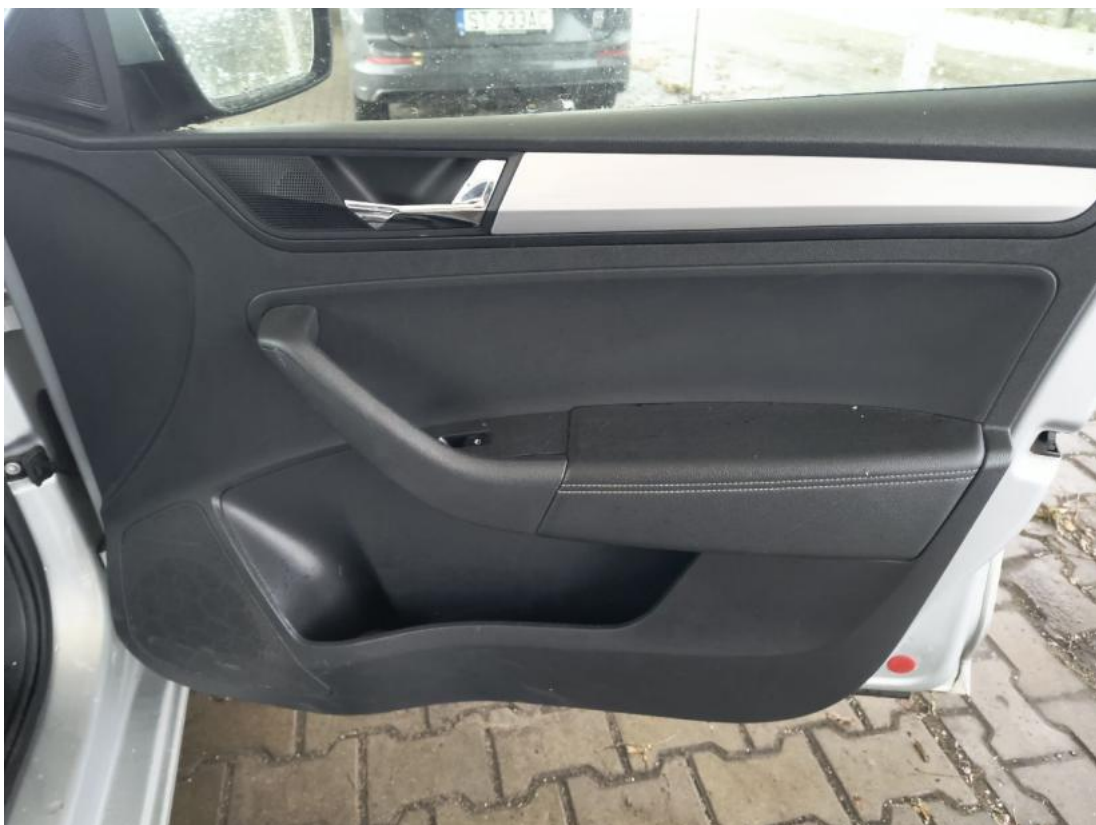
**Fot. 76**

Tapicerka drzwi przednich P - zdjęcie poglądowe 1

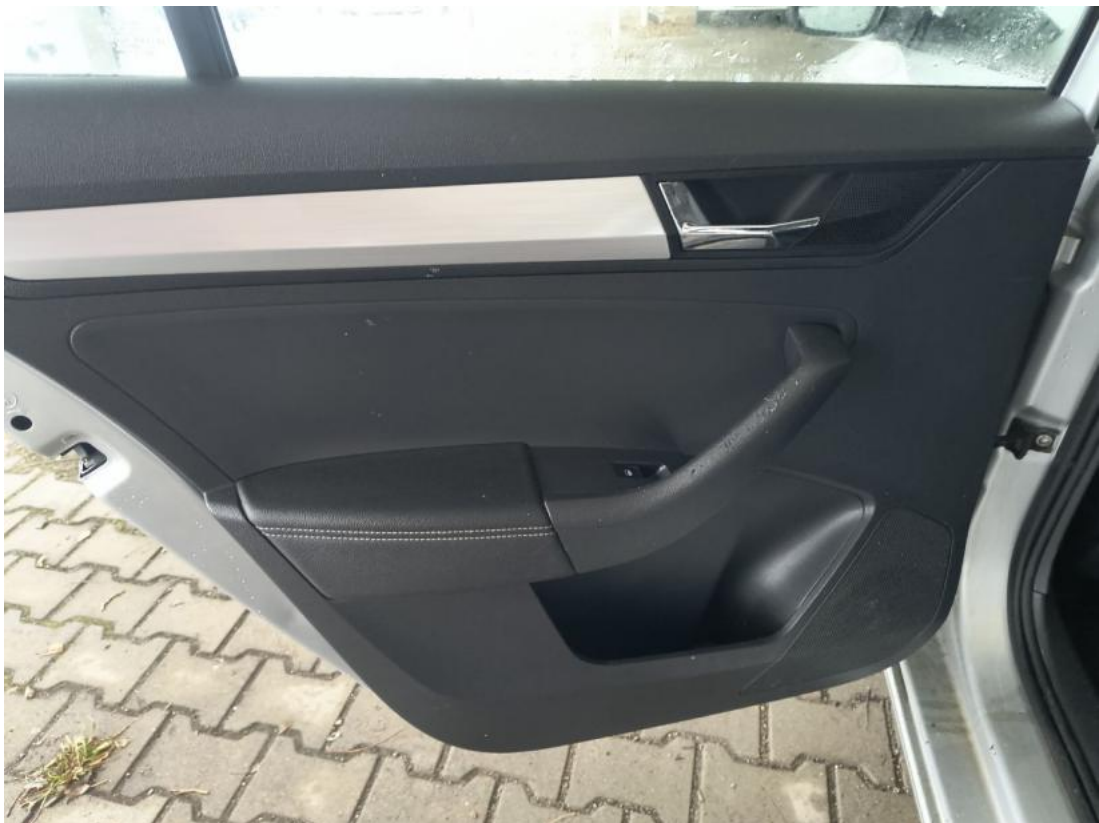
**Fot. 78**

Tapicerka drzwi tylnych L - zdjęcie poglądowe 1

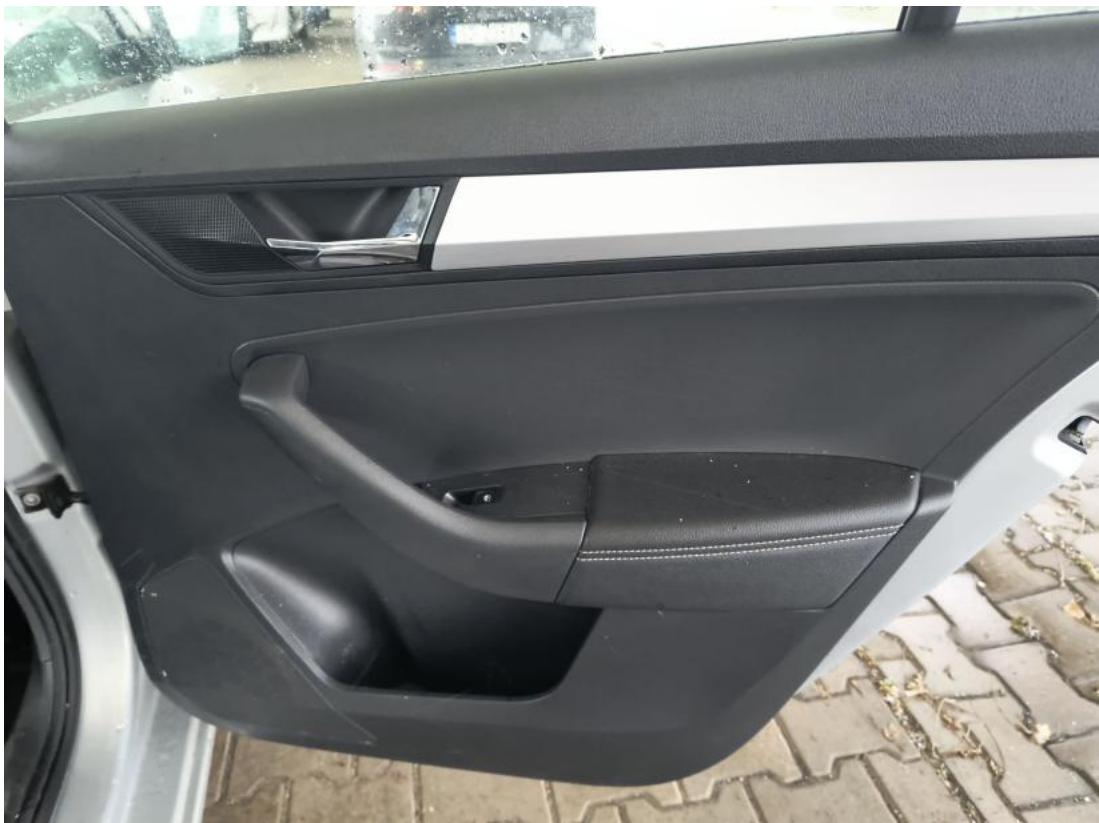
**Fot. 80**

Tapicerka drzwi tylnych P - zdjęcie poglądowe 1

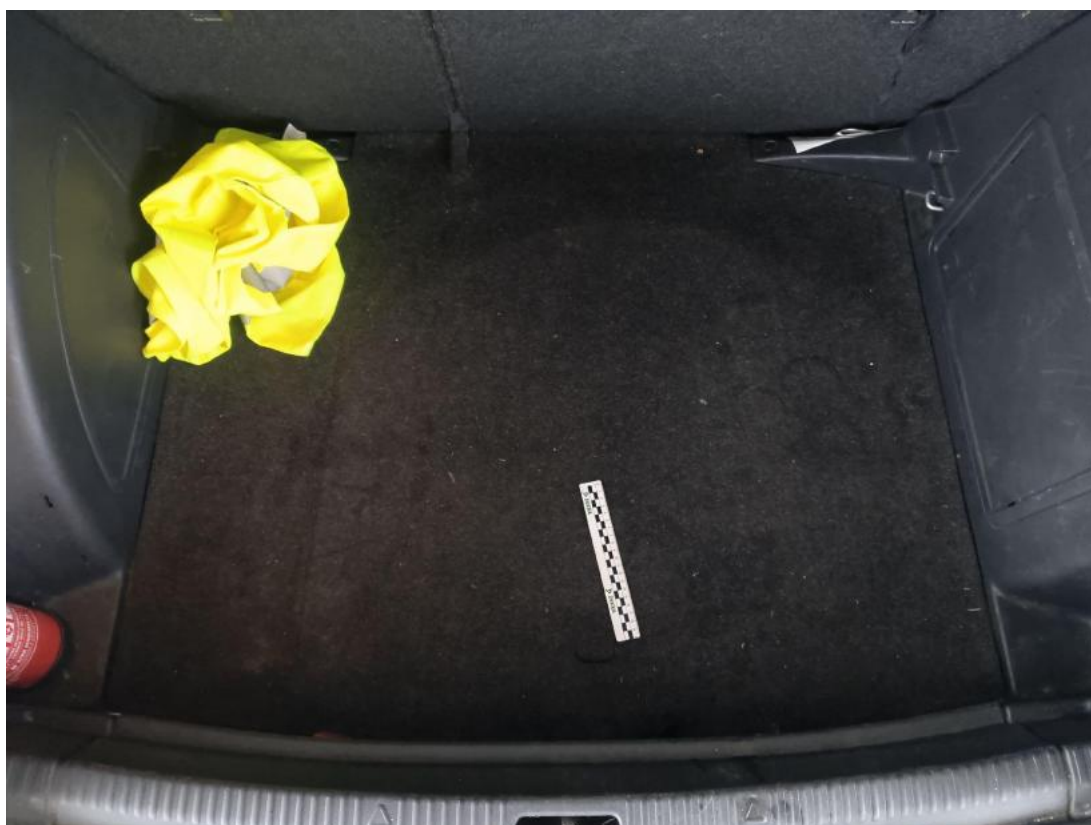
**Fot. 82**

Wykładzina podłogi bagażnika - Inne 1
