## Raport z oględzin pojazdu

| Numer raportu | 217269/11/25-11401 | Data raportu | 28-11-2025 |

| Marka, model | SKODA Rapid Spaceback 17-19 |
| Numer rejestracyjny | WE787UW |

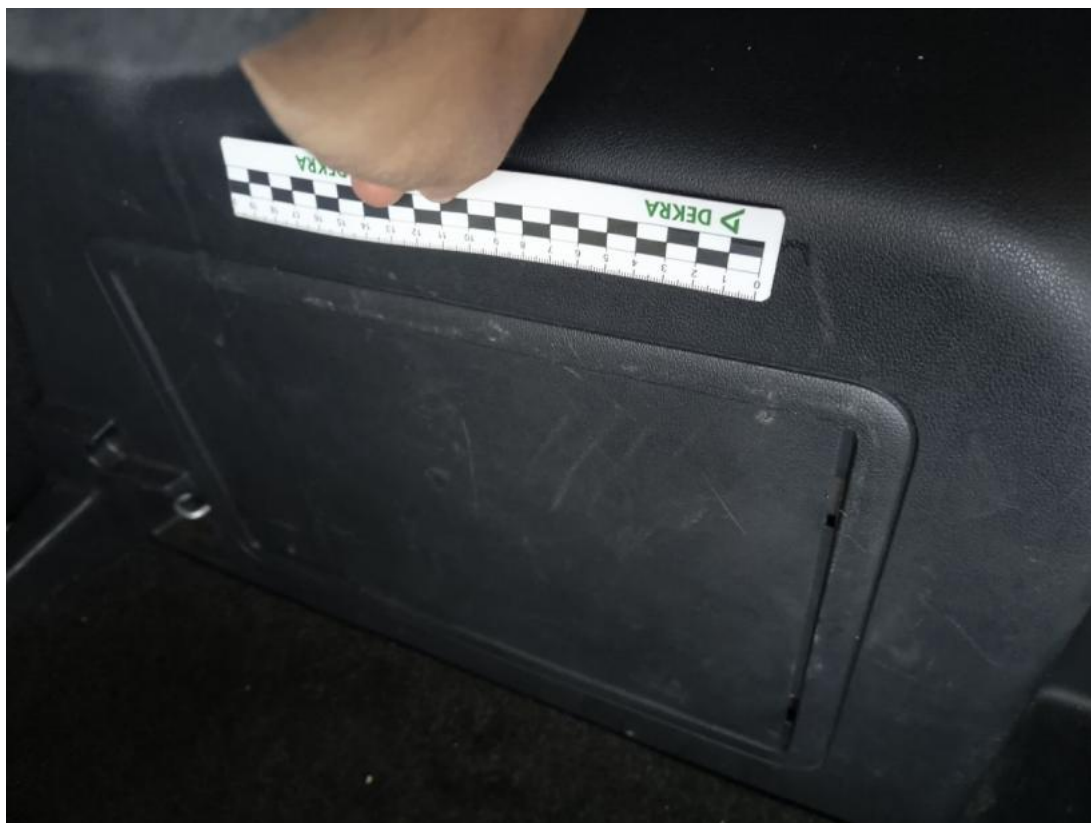
**Fot. 83**

Wykładzina przestrzeni bagażowej - Rysa/odprysk 1
