## Raport z oględzin pojazdu

| Numer raportu | 217237/11/25-11401 | Data raportu | 27-11-2025 |

| Numer identyfikacyjny (VIN) | <b>W0LGT8EM4F1057433</b> |
| Marka, model | OPEL Insignia A Sports Tourer... |

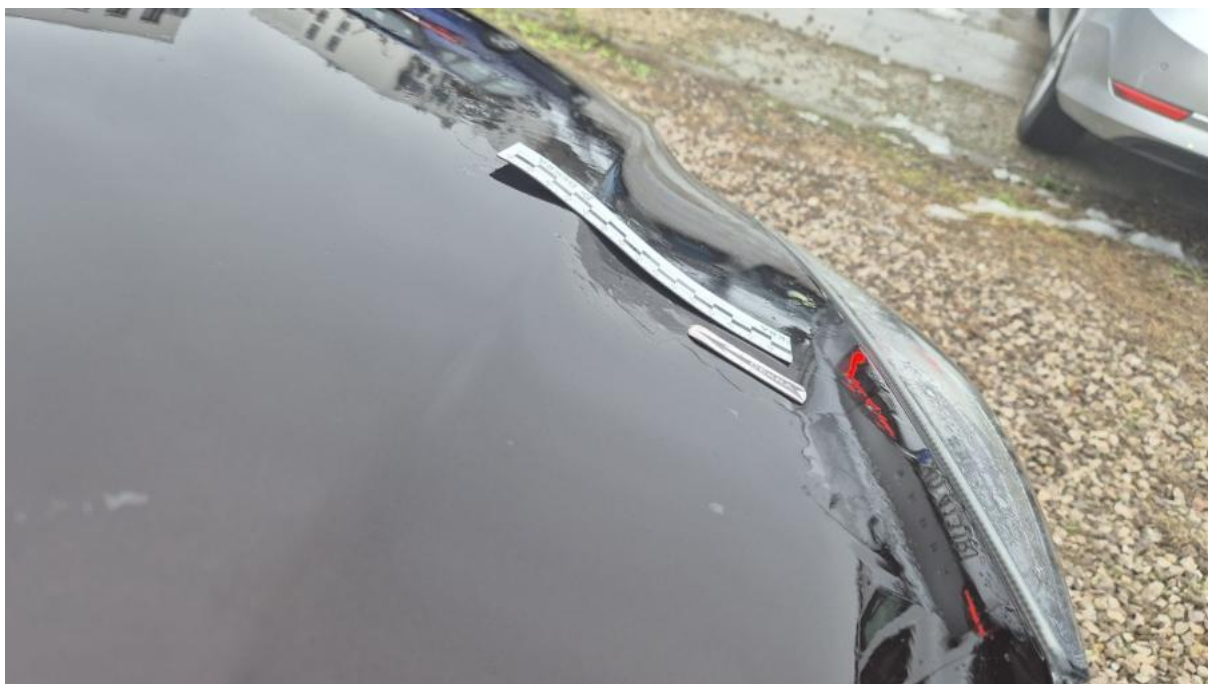
**Fot. 36**

| 20 | Pokrywa przednia | rysa/odprysk, wgniecenie/odkształcenie | | |

Pokrywa komory silnika - Wgniecenie/odkształcenie 1

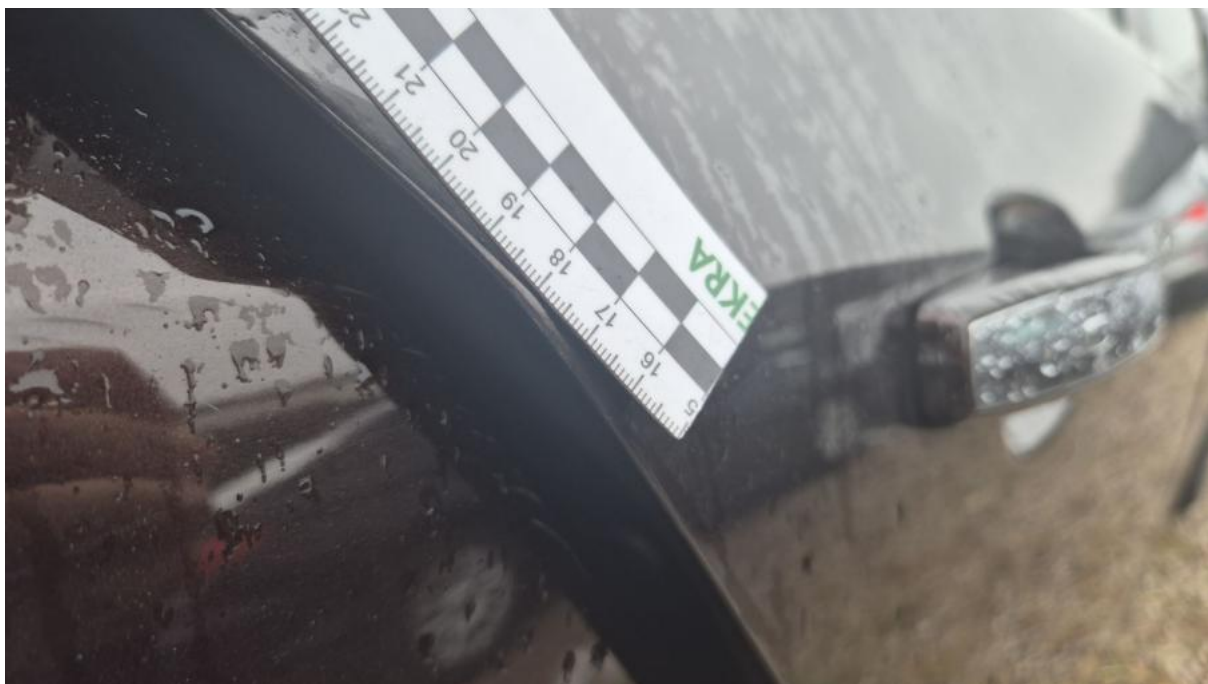
**Fot. 44**

| 22 | Drzwi tylne (nieuzbrojone) R | rysa/odprysk | | |

Drzwi tylne P - Rysa/odprysk 1

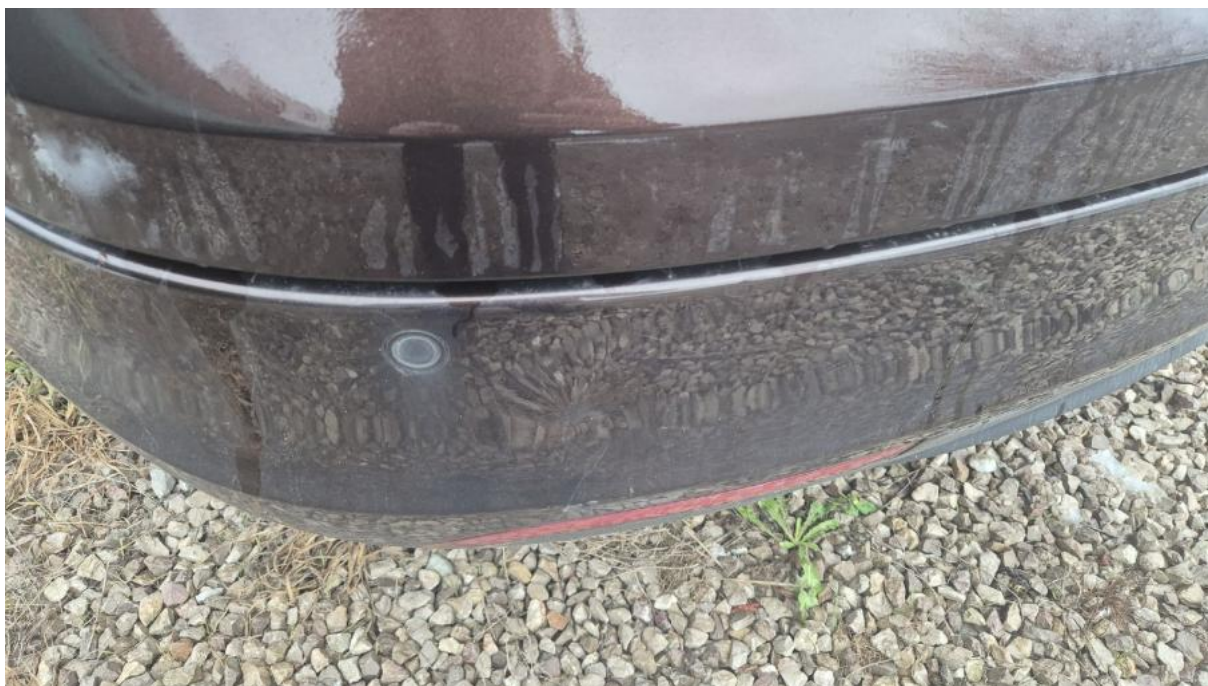
**Fot. 51**

| 15 | Okładzina zderzaka tylnego | niewłaściwe pasowanie, rysa/odprysk, wgniecenie/odkształcenie, pęknięcia powłoki lakierowej | NA | 1 |

Zderzak tylny - zdjęcie poglądowe 1

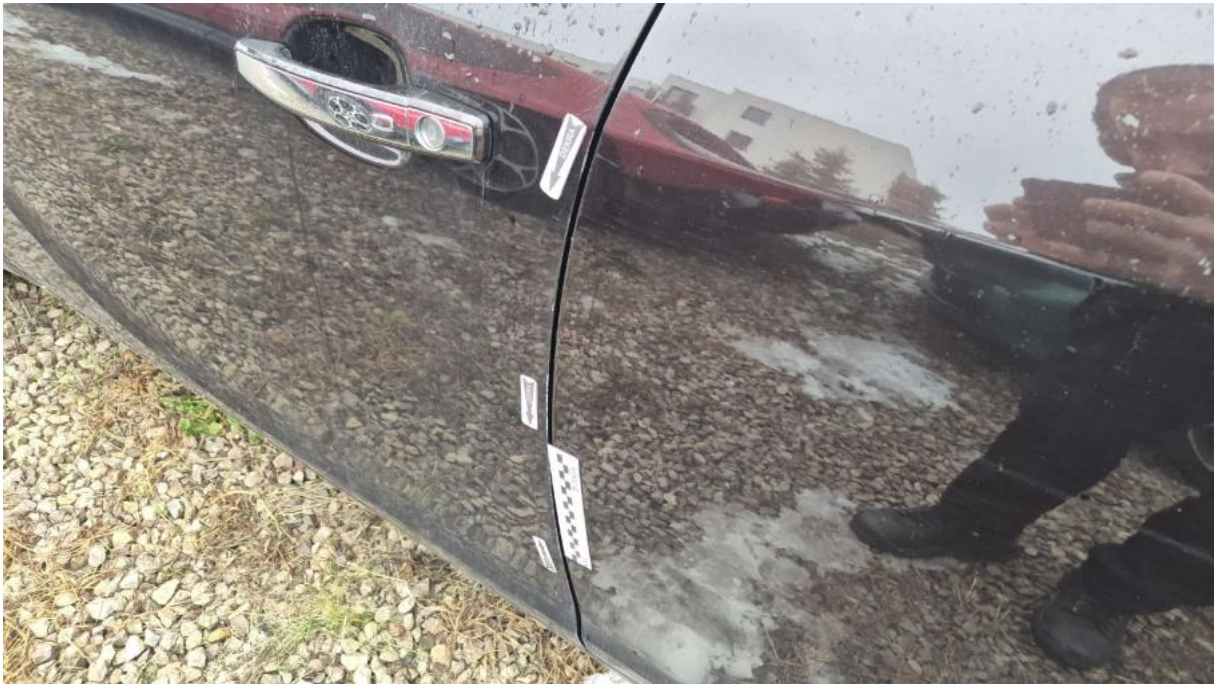
**Fot. 59**

| 13 | Drzwi przednie (nieuzbrojone) L | rysa/odprysk, wgniecenie/odkształcenie | NA | 0.8 |

Drzwi przed L - zdjęcie pogładowe 1

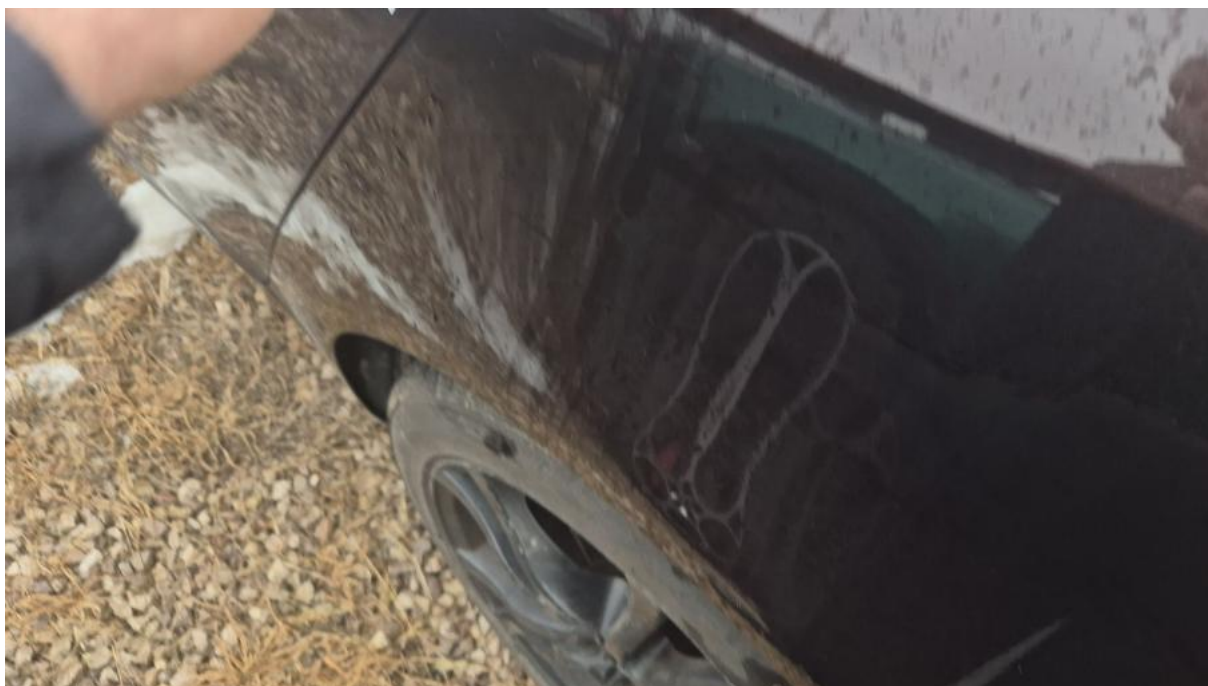
**Fot. 63**

| 14 | Drzwi tylne (nieuzbrojone) L | rysa/odprysk | NA | 0.5 |

Drzwi tylne L - zdjęcie poglądowe 1

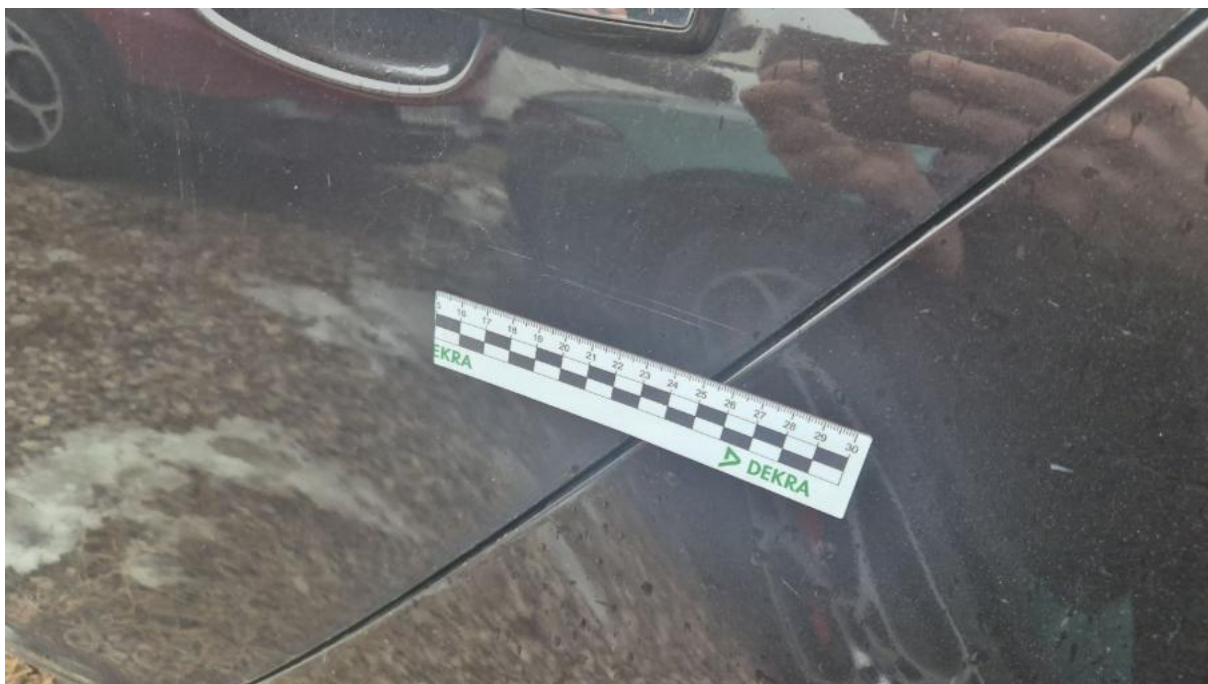
**Fot. 64**

Drzwi tylne L - Rysa/odprysk 1

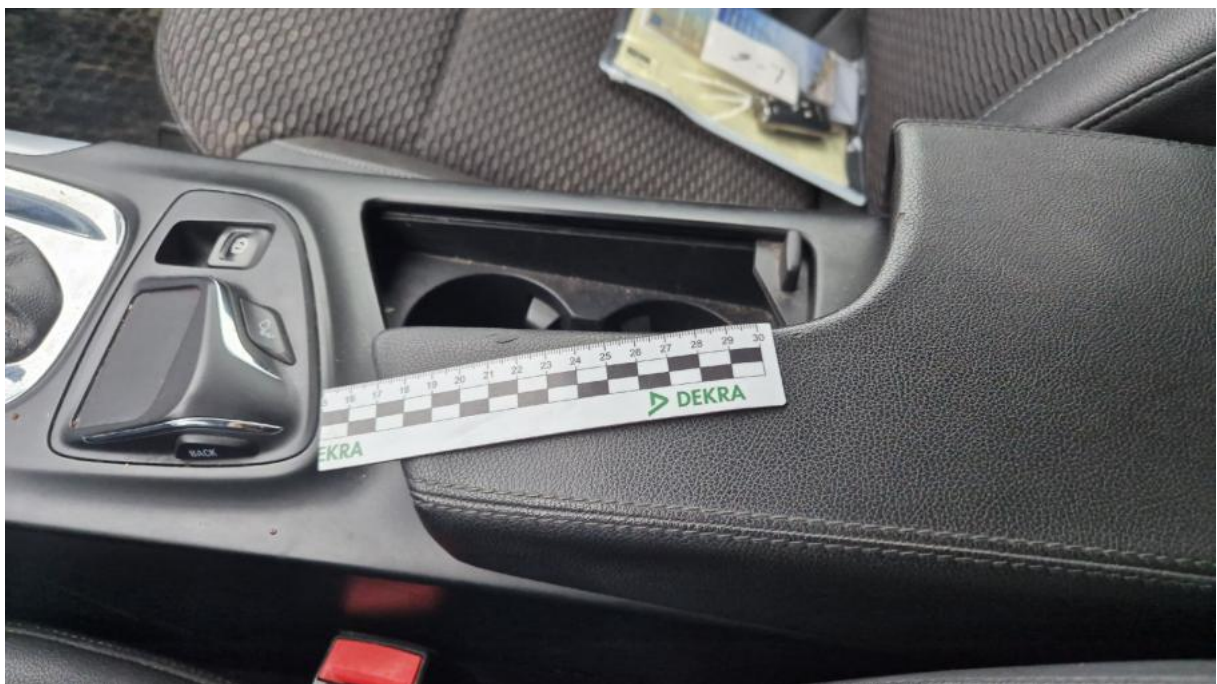
**Fot. 68**

| 26 | Podłokietnik konsoli środkowej | pęknięcie | | |

Podłokietnik środkowy przedni - zdjęcie poglądowe 1

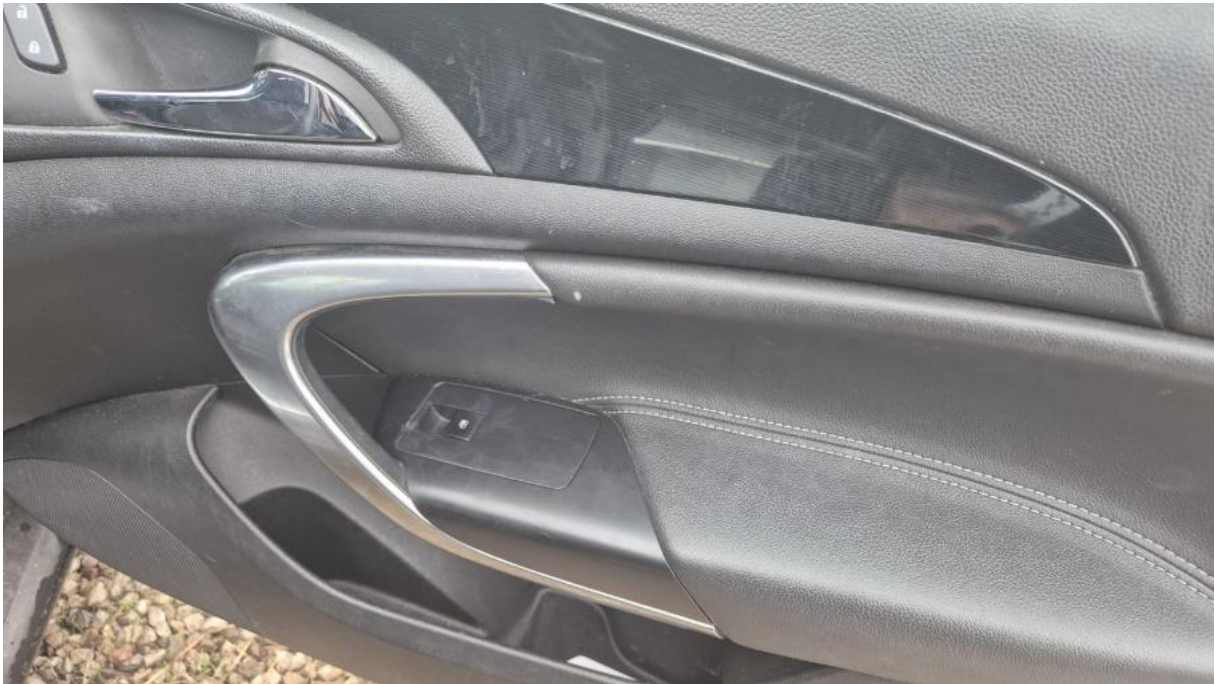
**Fot. 71**

Tapicerka drzwi przednich P - zdjęcie pogładowe 1

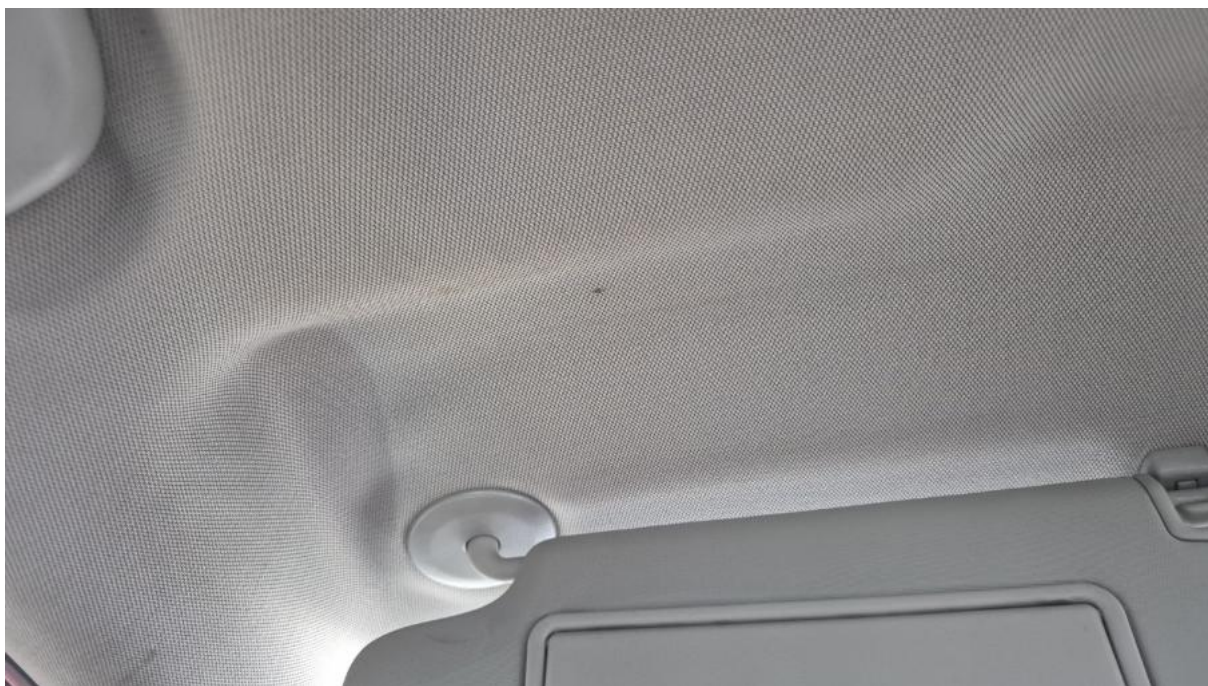
**Fot. 75**

Podsufitka - zdjęcie poglądowe 1

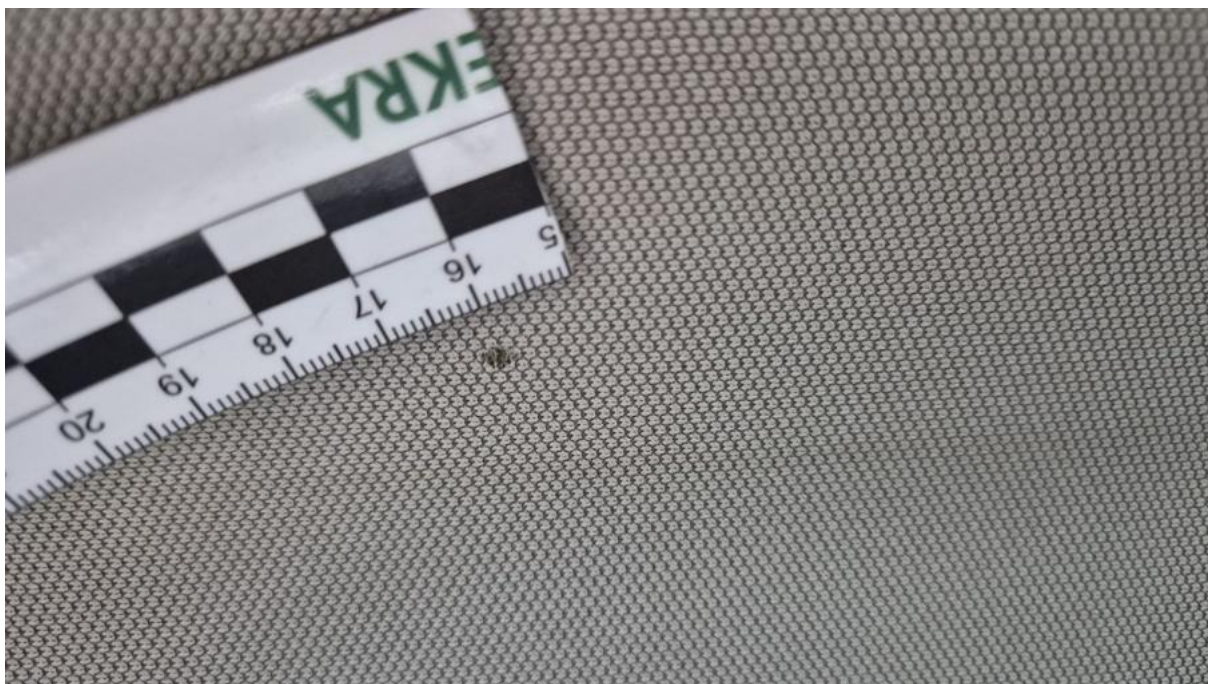
**Fot. 76**

Podsufitka - Inne 1

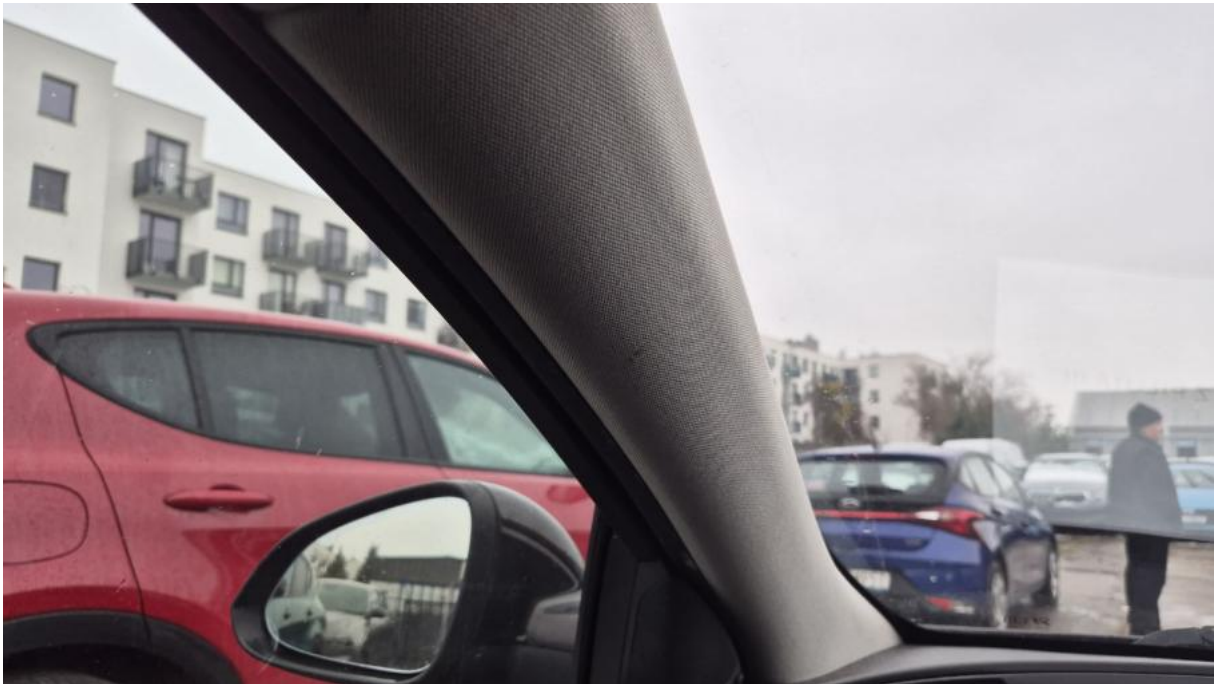
**Fot. 77**

Wykładzina(y) słupka przedniego L - zdjęcie poglądowe 1
