Raport z oględzin pojazdu

Numer raportu	212395/10/24-11401	Data raportu	01-10-2024
Rzeczoznawcy	Leszek Bizański (NEW) mgr inż. Przemysław Ostap	Data oględzin	28-09-2024
Nr zlecenia	PCM(DZS)/GDA/73133/24/09/23	Miejsce oględzin	ul. Przemysłowa 7, 32-050 Skawina

Numer identyfikacyjny (VIN)	W0VZT6EP8M1008845
Marka, model	OPEL Insignia B Grand Sport ...
Typ, wersja	Insignia 2.0 CDTI Elegance S&...
Numer rejestracyjny	KR5TT51
Silnik (rodz./poj./moc)	diesel/1995 ccm/128 kW
Stan licznika	222 383 km
Data 1. rej./rok prod.	12-01-2021/2020
Data nast. bad. techn.	08-01-2026
Nadwozie	hatchback 5/5
Lakier	czarny/METALIK
Skrzynia biegów	automatyczna

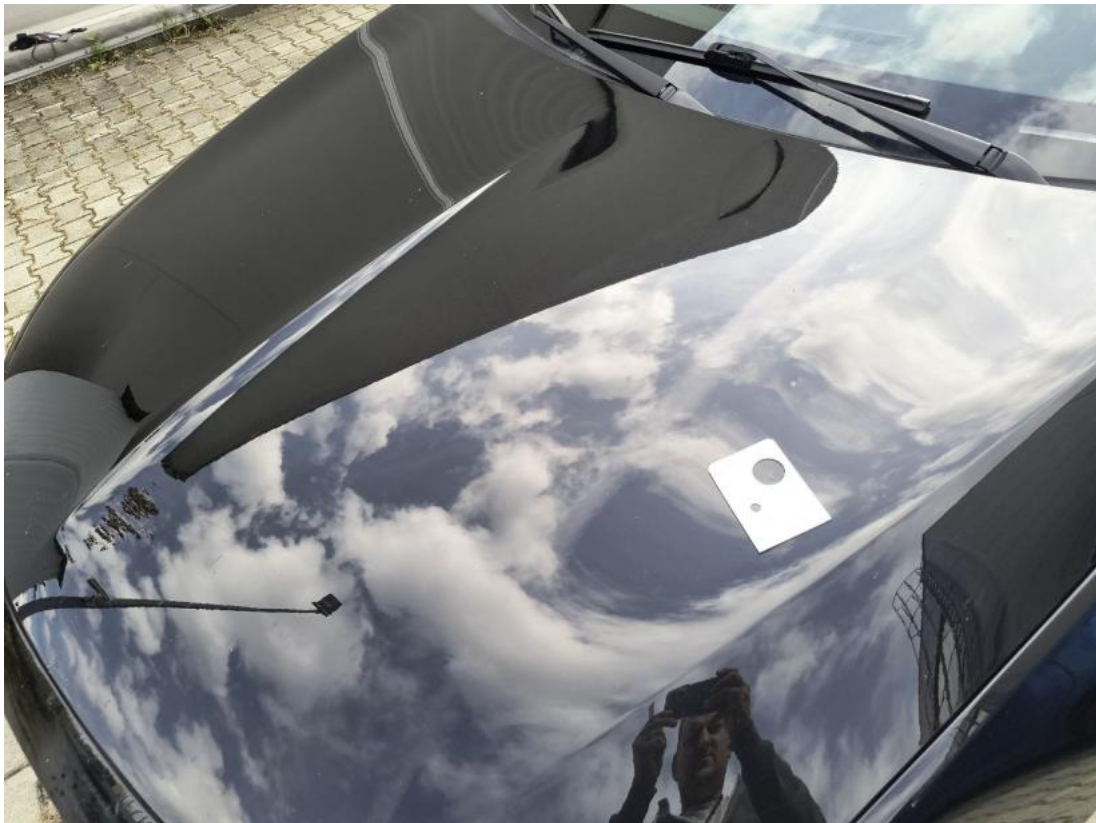
Fot. 37

Pokrywa komory silnika - zdjęcie poglądowe 1

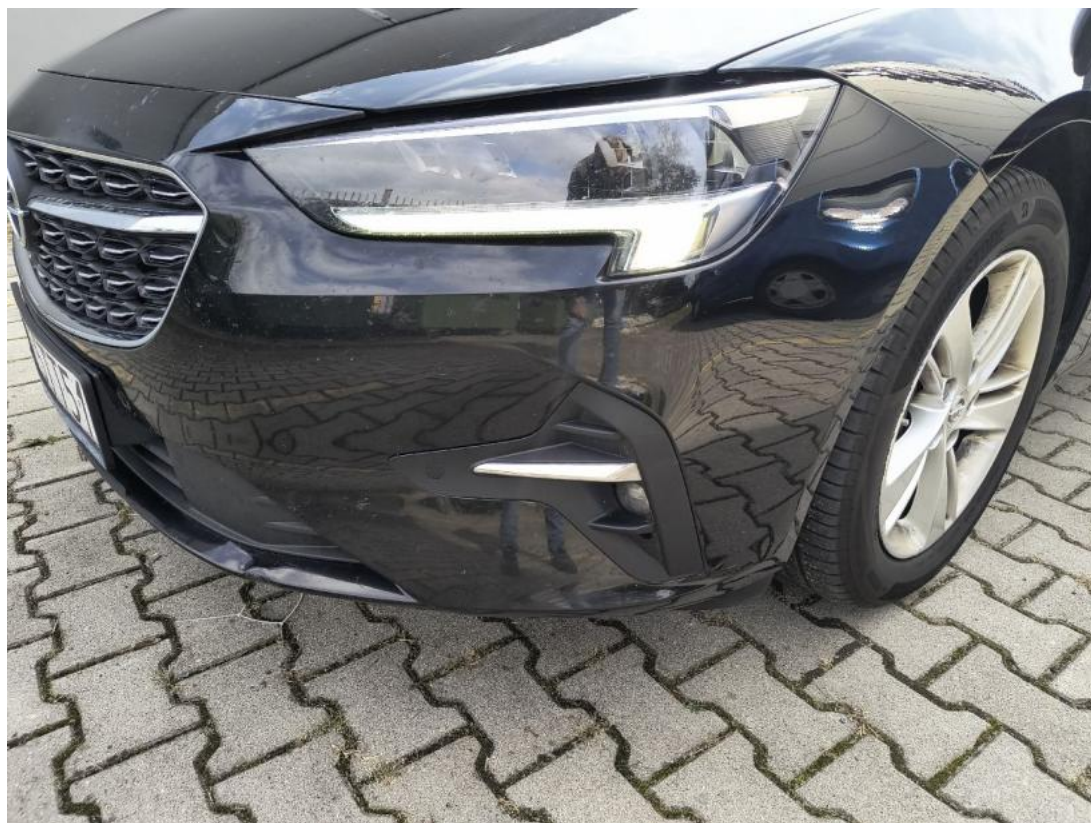
Fot. 40

Zderzak - zdjęcie poglądowe 1

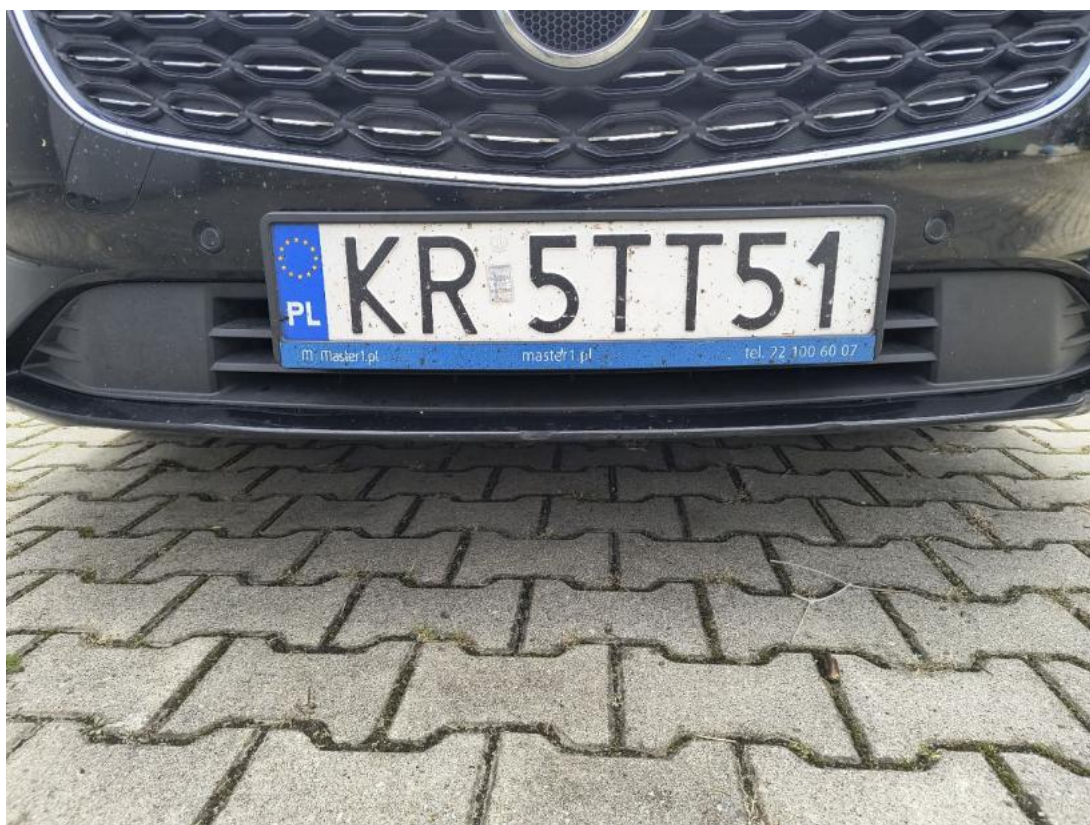
Fot. 41

Zderzak - zdjęcie pogładowe 2

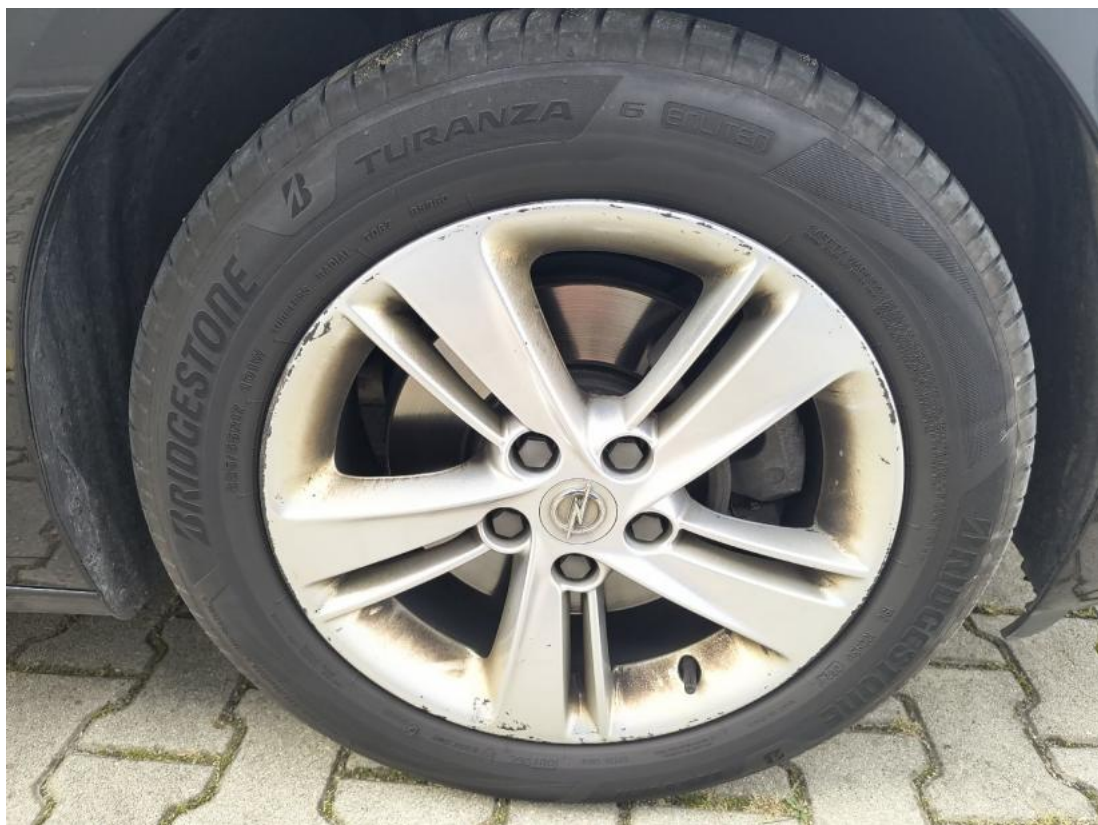
Fot. 46
Felga aluminiowa przednia P - zdjęcie poglądowe 1

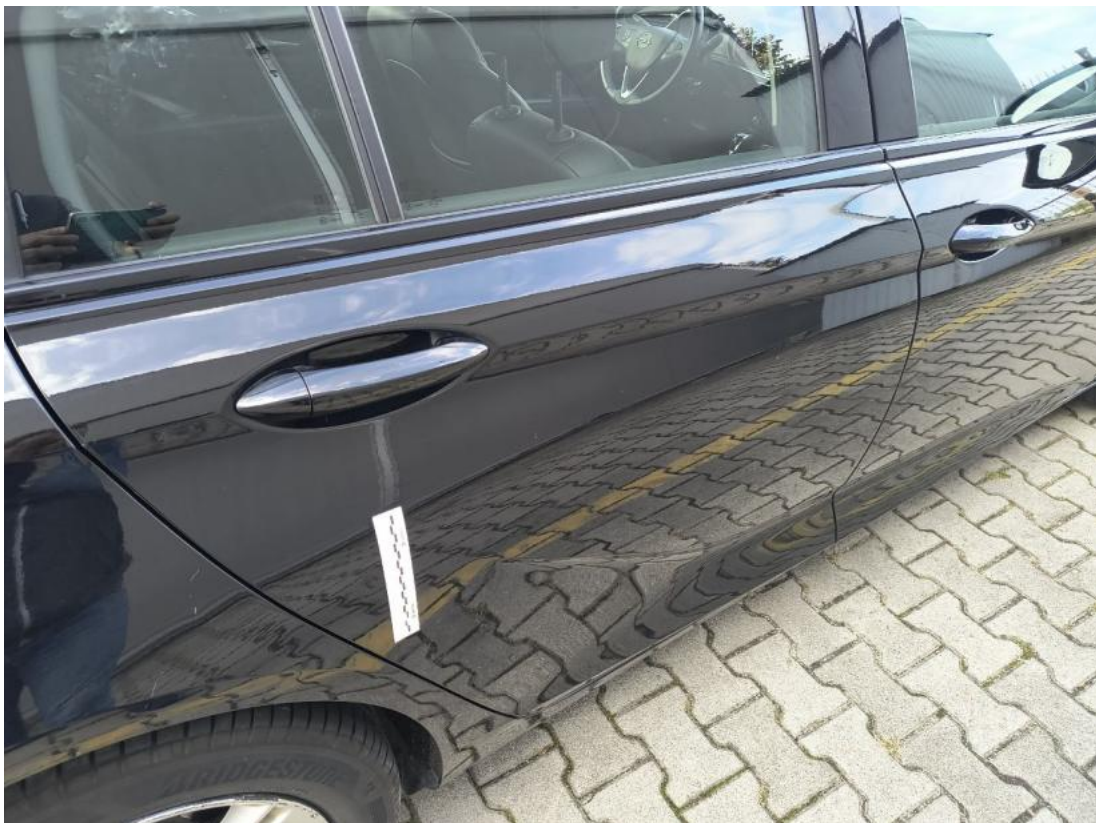
Fot. 50

Drzwi tylne P - zdjęcie poglądowe 1

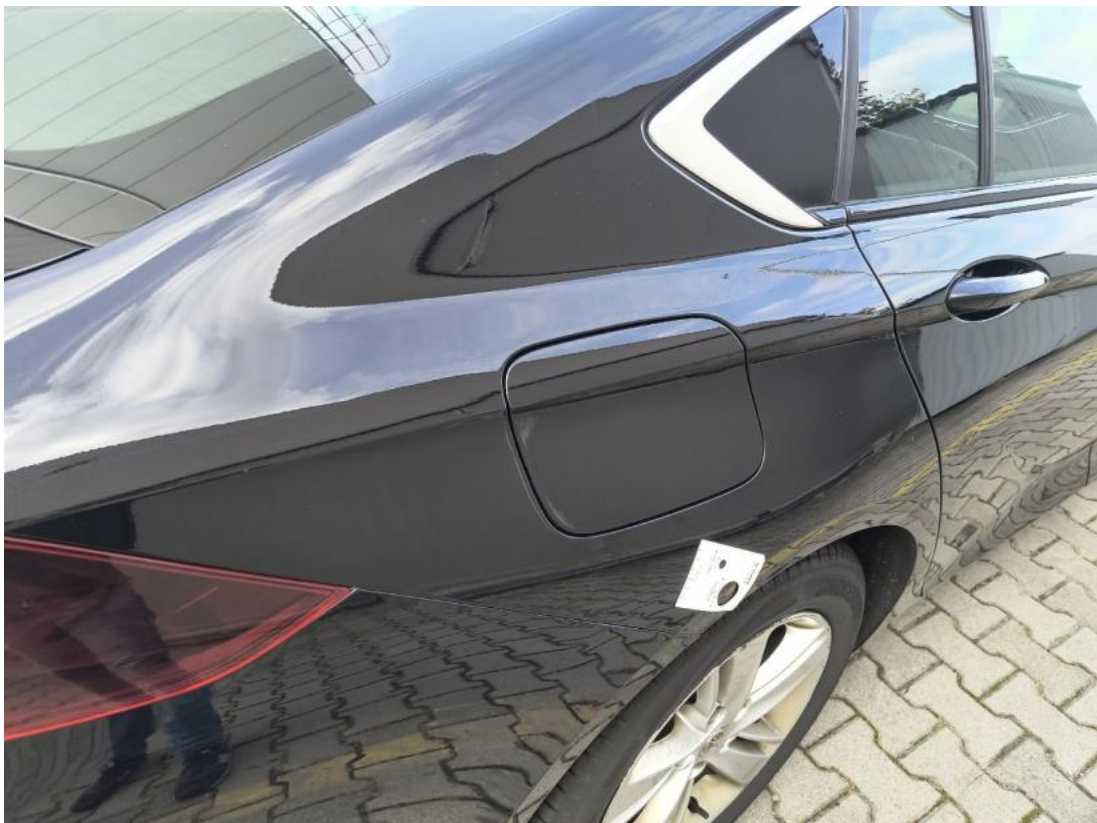
Fot. 54
Błotnik tylny P / Ściana boczna P - zdjęcie poglądowe 1

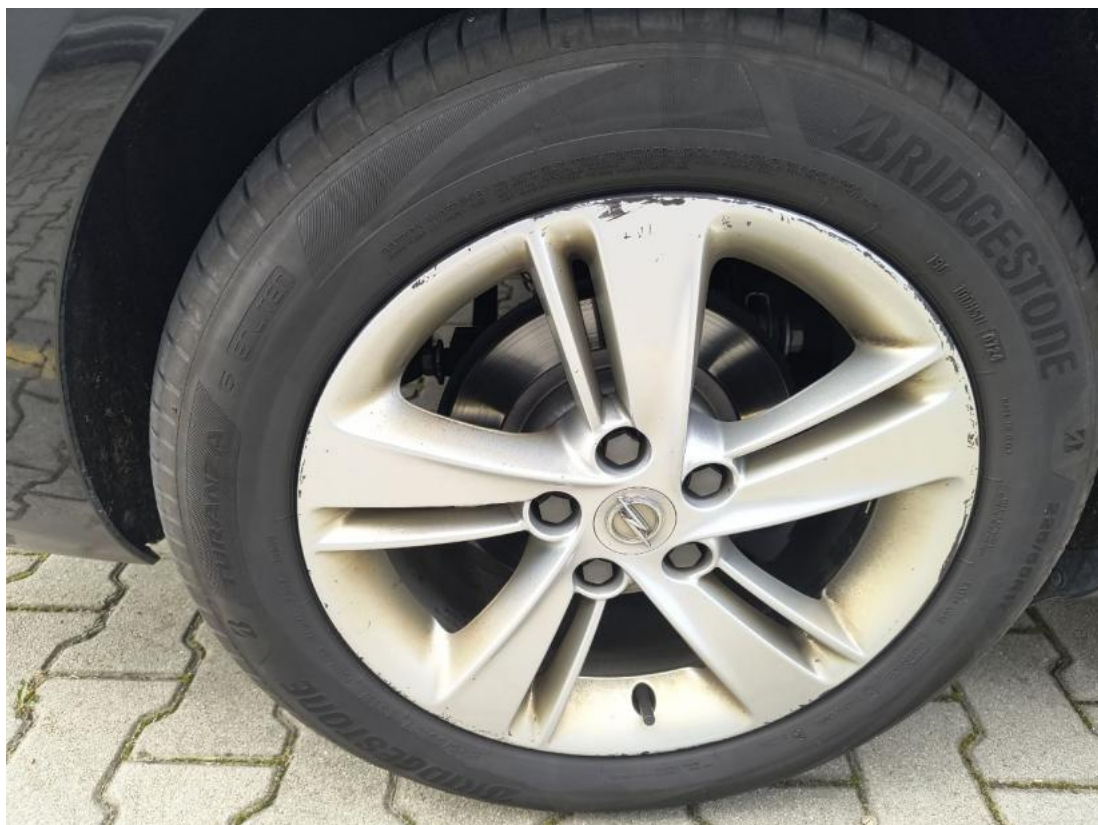
Fot. 58
Felga aluminiowa tylna P - zdjęcie poglądowe 1

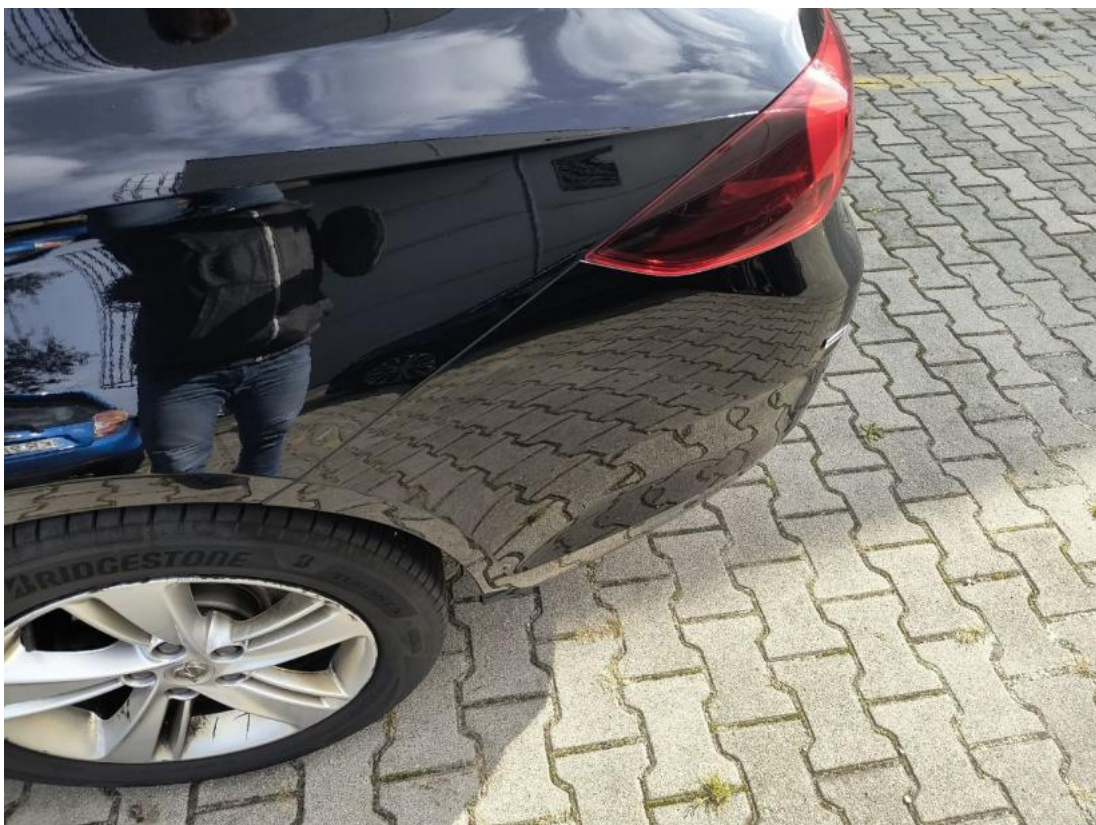
Fot. 60
Zderzak tylny - zdjęcie poglądowe 1

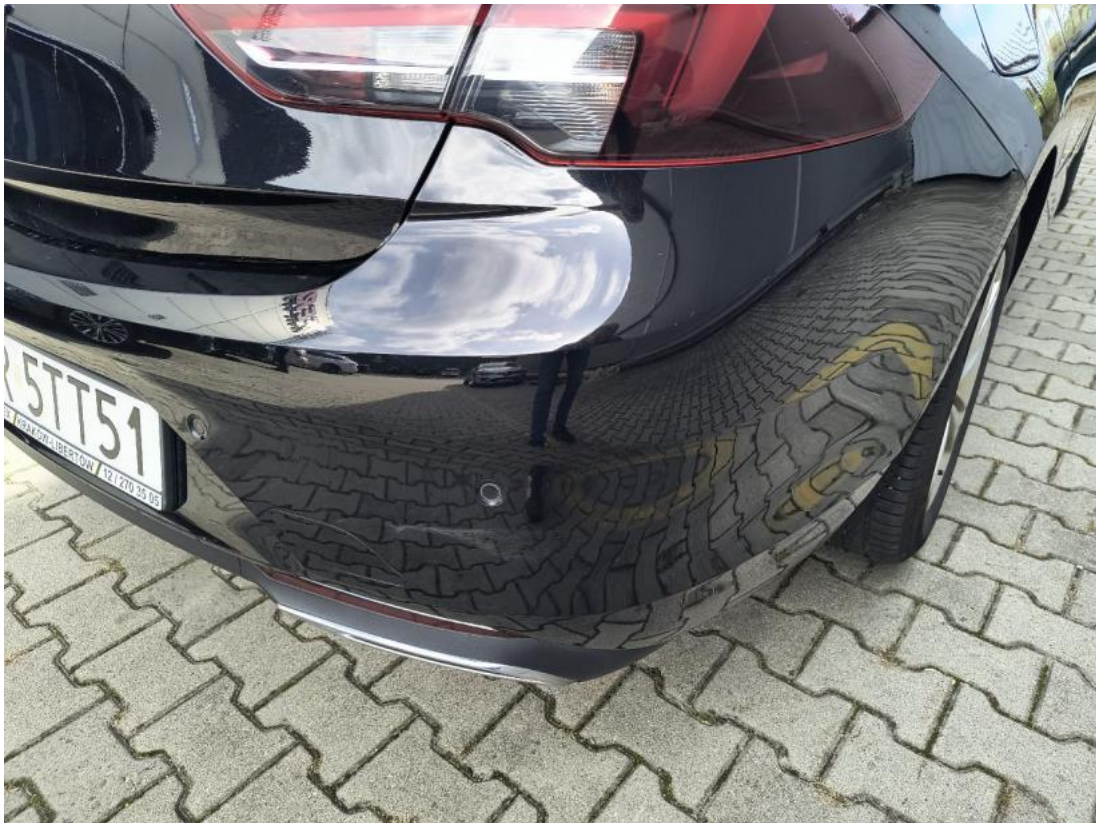
Fot. 61

Zderzak tylny - zdjęcie poglądowe 2

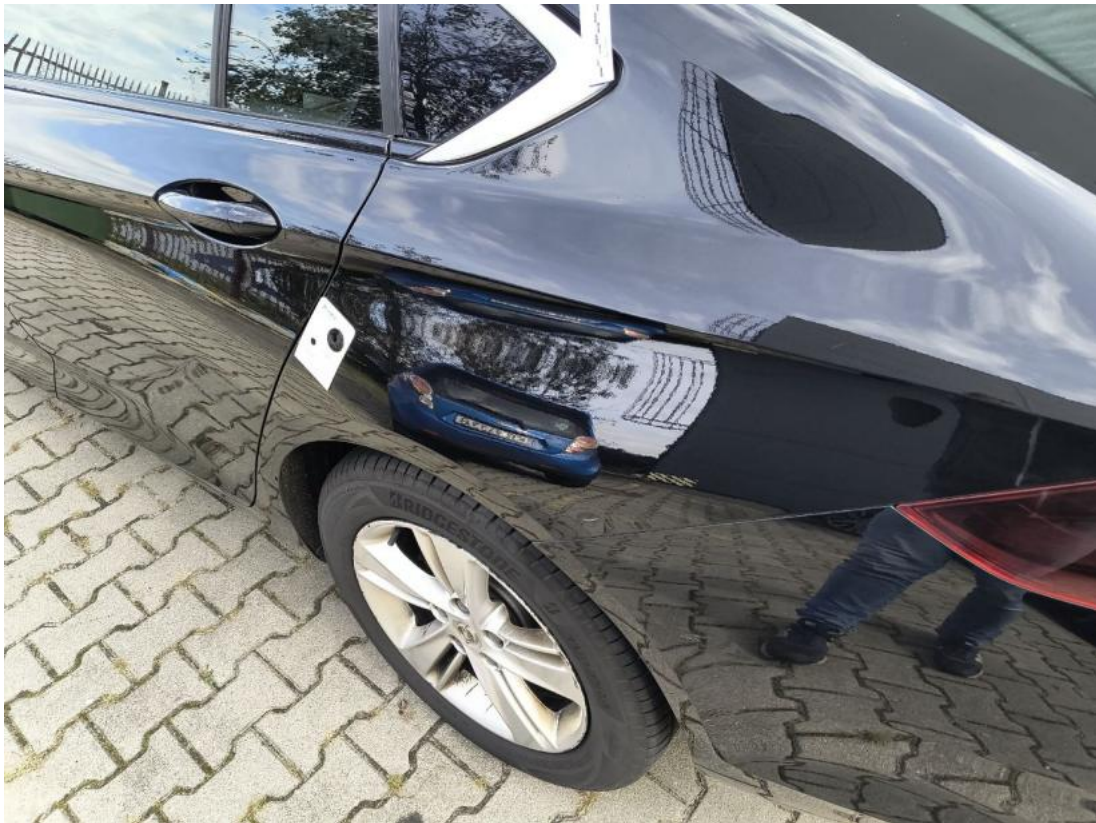
Fot. 65

Błotnik tylny L / Ściana boczna L - zdjęcie poglądowe 1

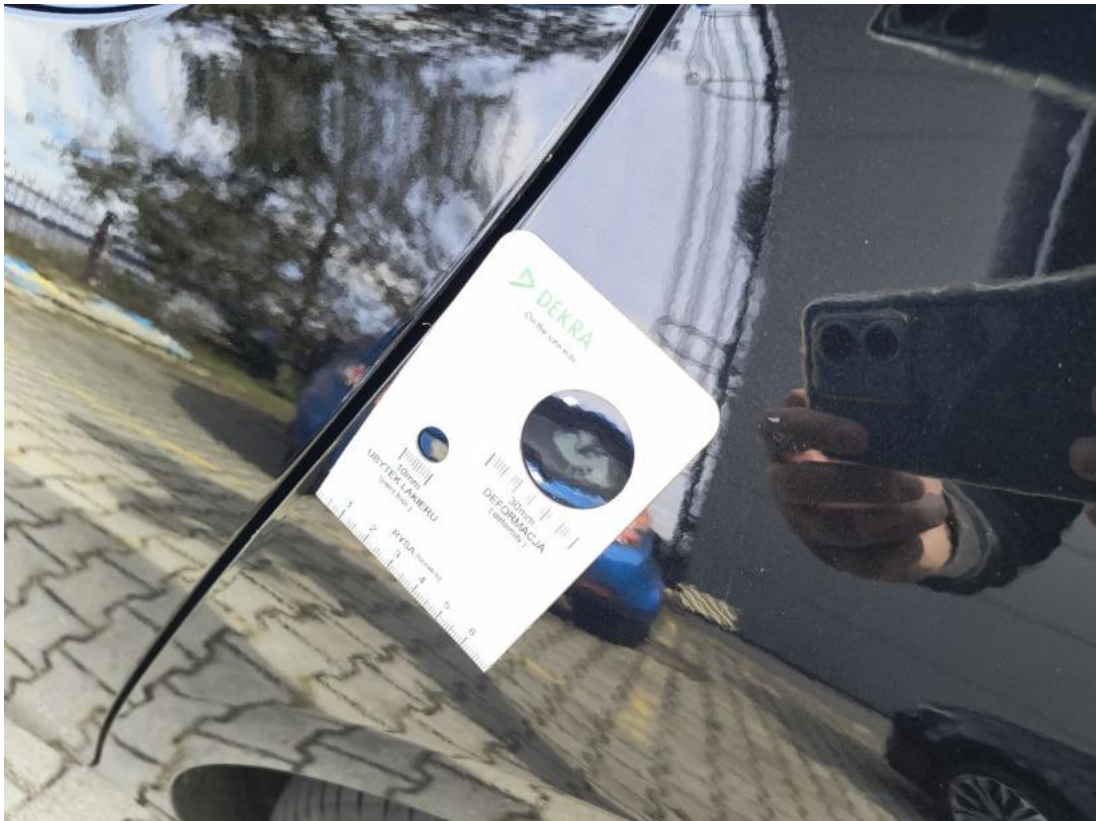
Fot. 67

Błotnik tylny L / Ściana boczna L - Wgniecenie/odkształcenie 2

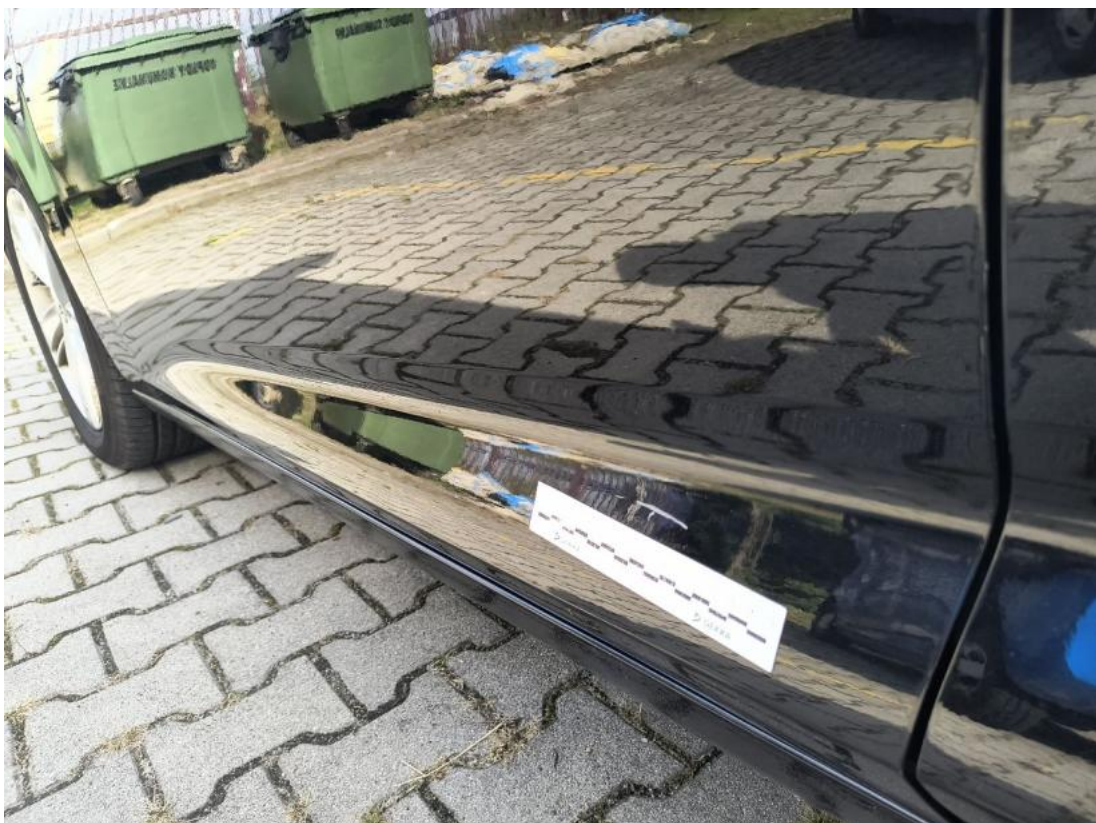
Fot. 68

Drzwi przed L - zdjęcie pogładowe 1

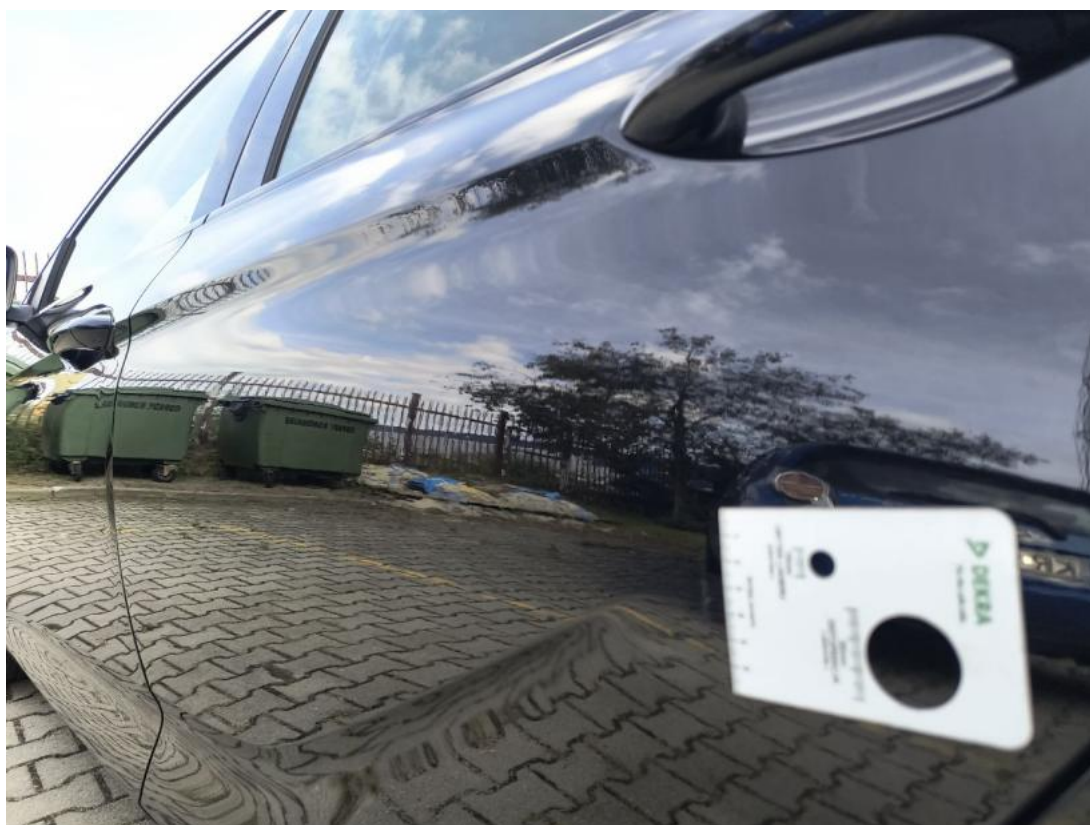
Fot. 71

Drzwi tylne L - zdjęcie poglądowe 1

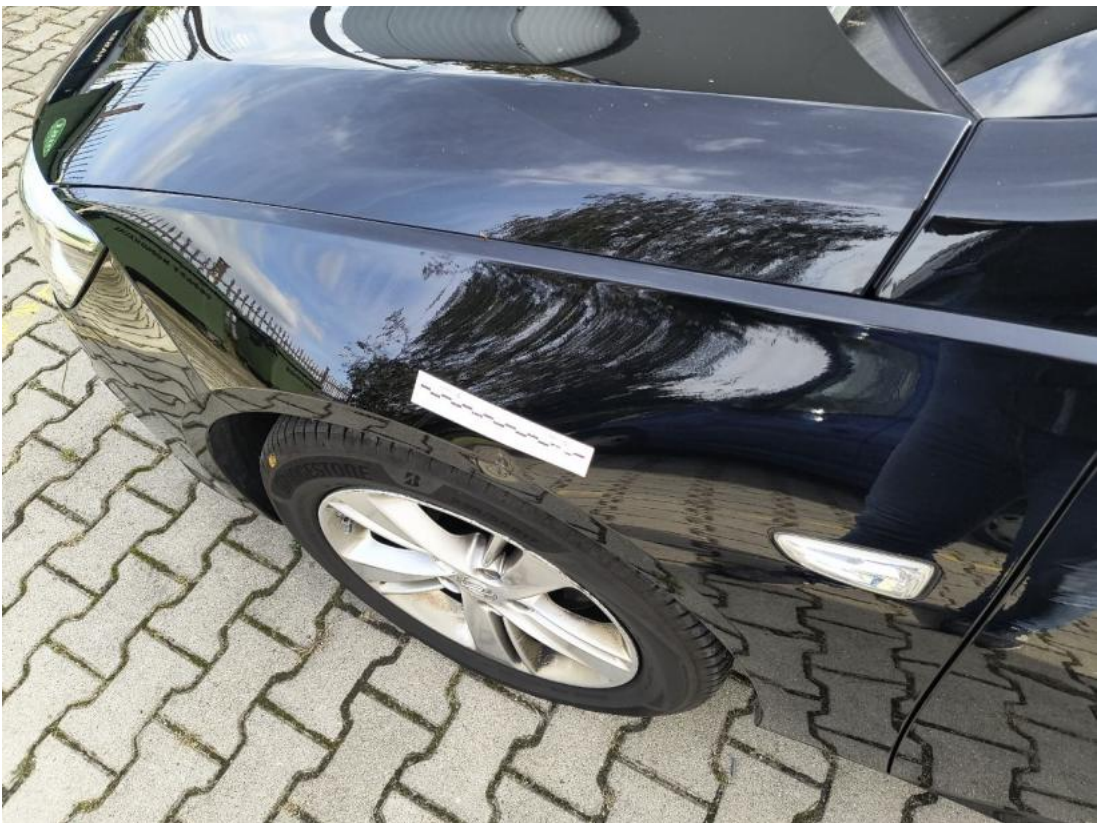
Fot. 74
Błotnik przedni L - zdjęcie pogładowe 1

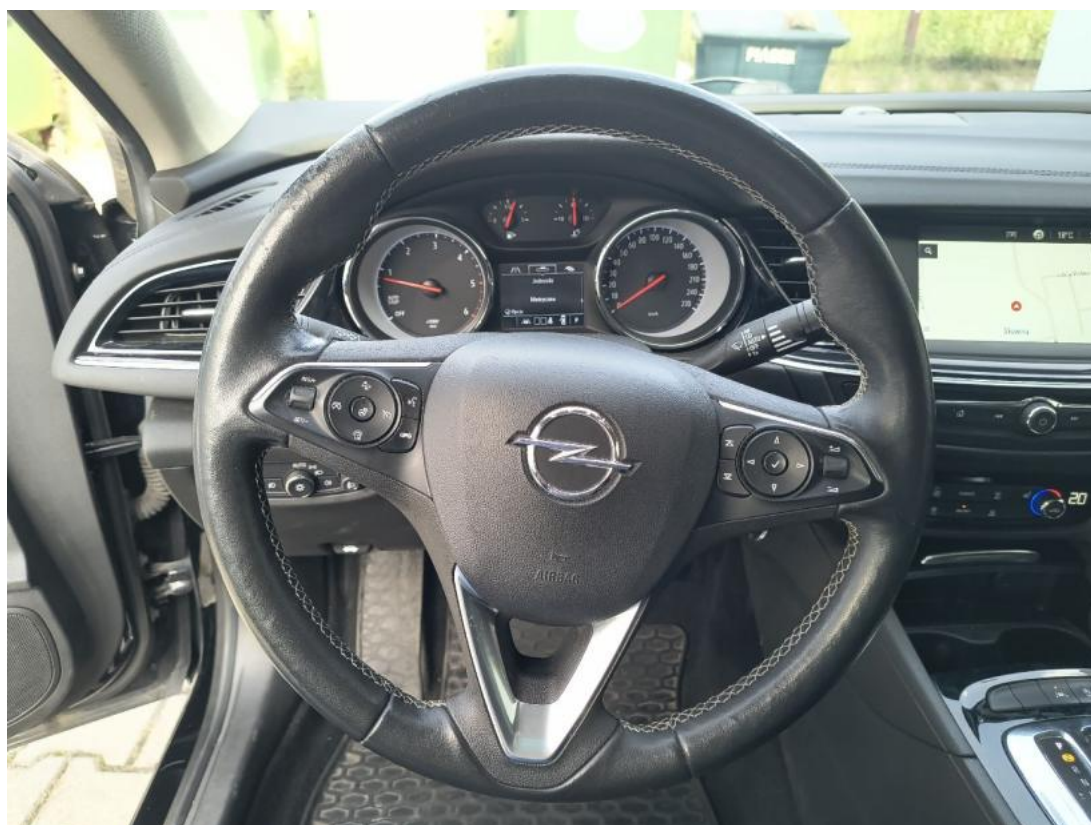
Fot. 76

Koło kierownicy - zdjęcie poglądowe 1

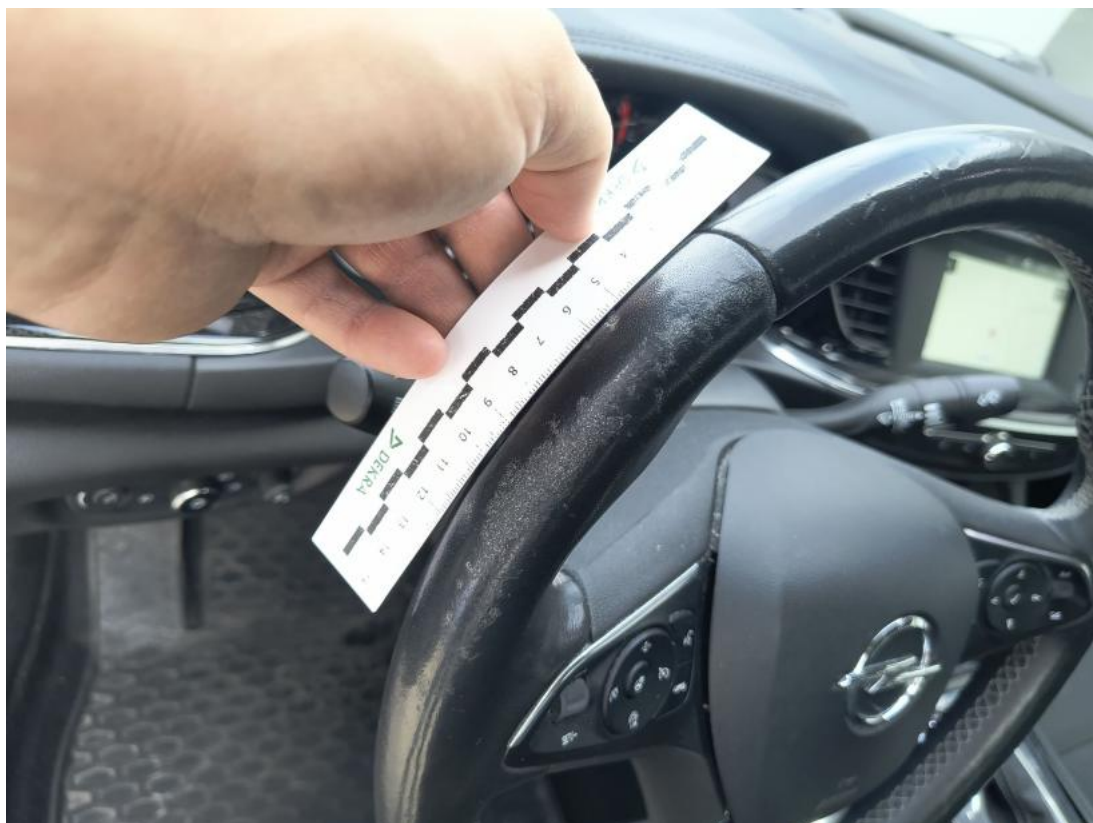
Fot. 77

Koło kierownicy - Inne 1

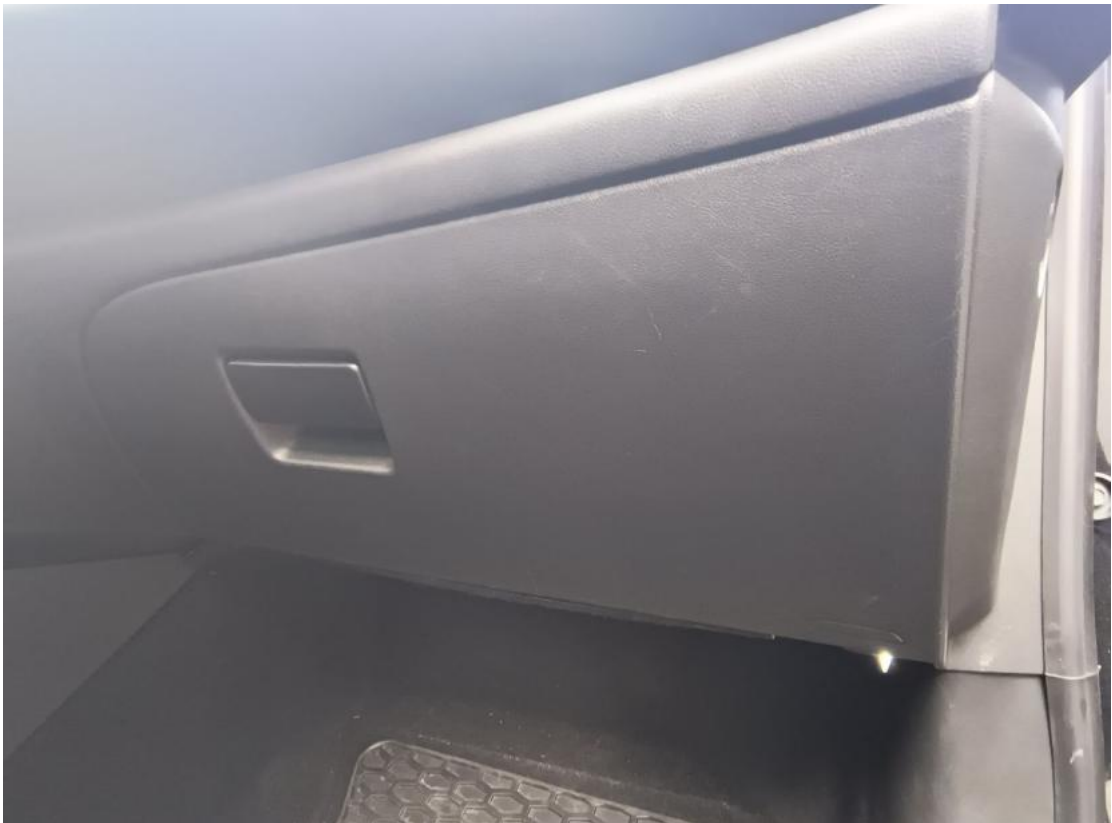
Fot. 79
Pokrywa schowka deski rozd. - zdjęcie pogładowe 1

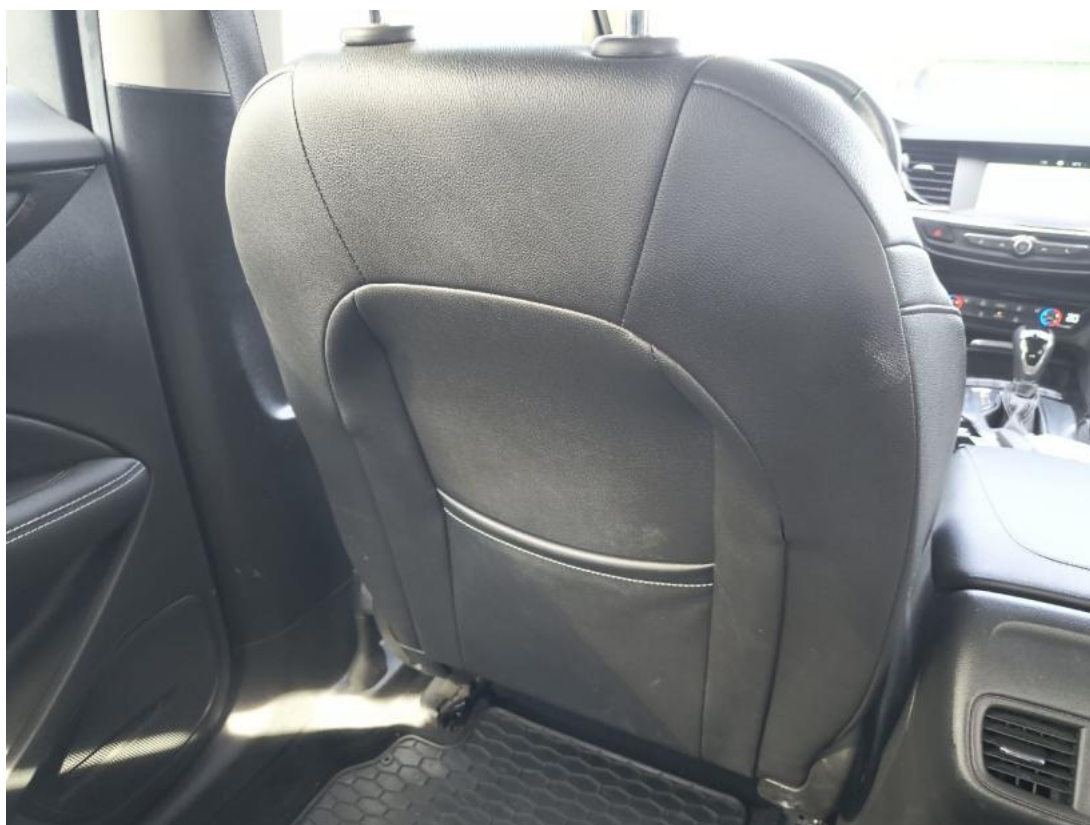
Fot. 82

Fotel prz. lew. - zdjęcie poglądowe 1

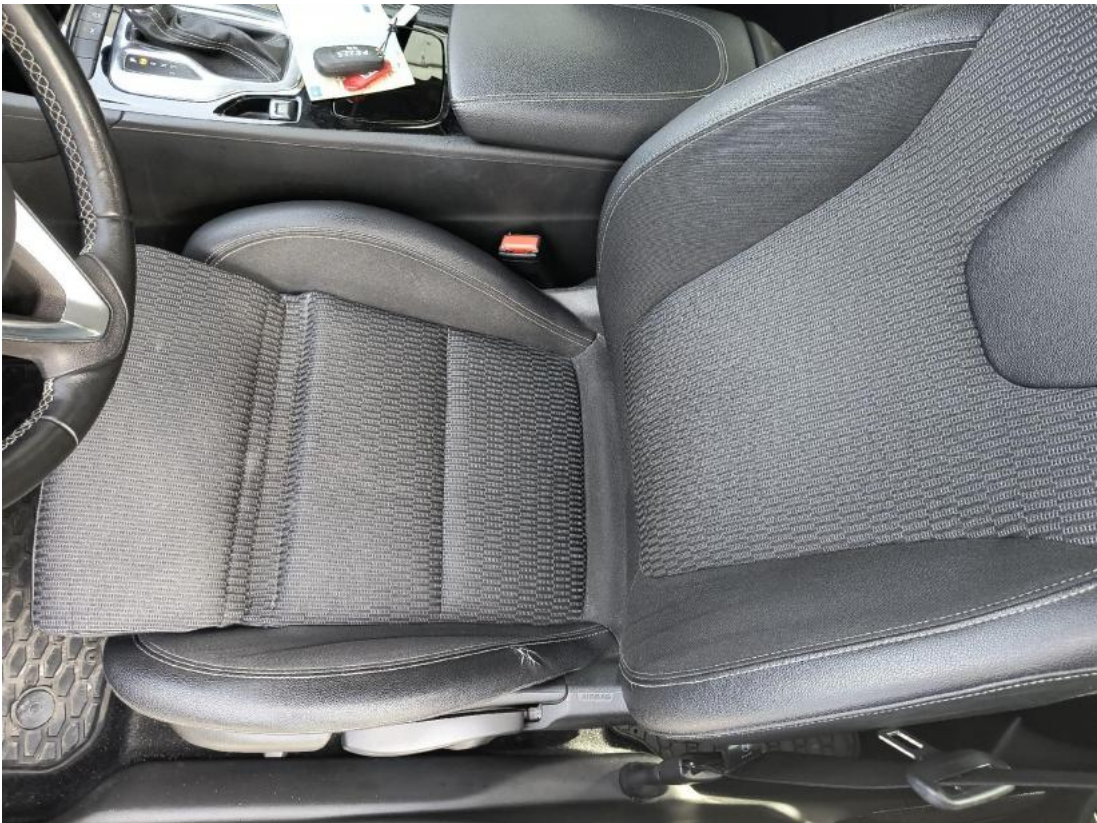
Fot. 83

Fotel prz. lew. - zdjęcie poglądowe 2

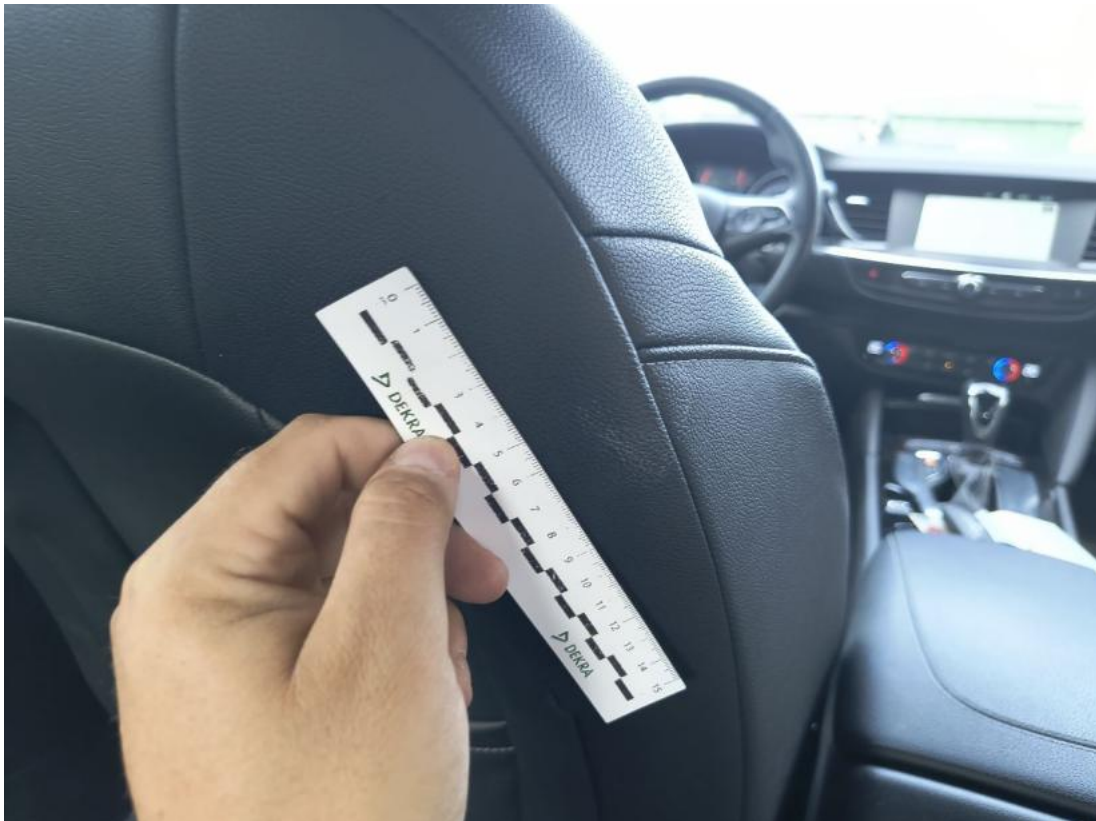
Fot. 85
Fotel prz. lew. - Inne 1

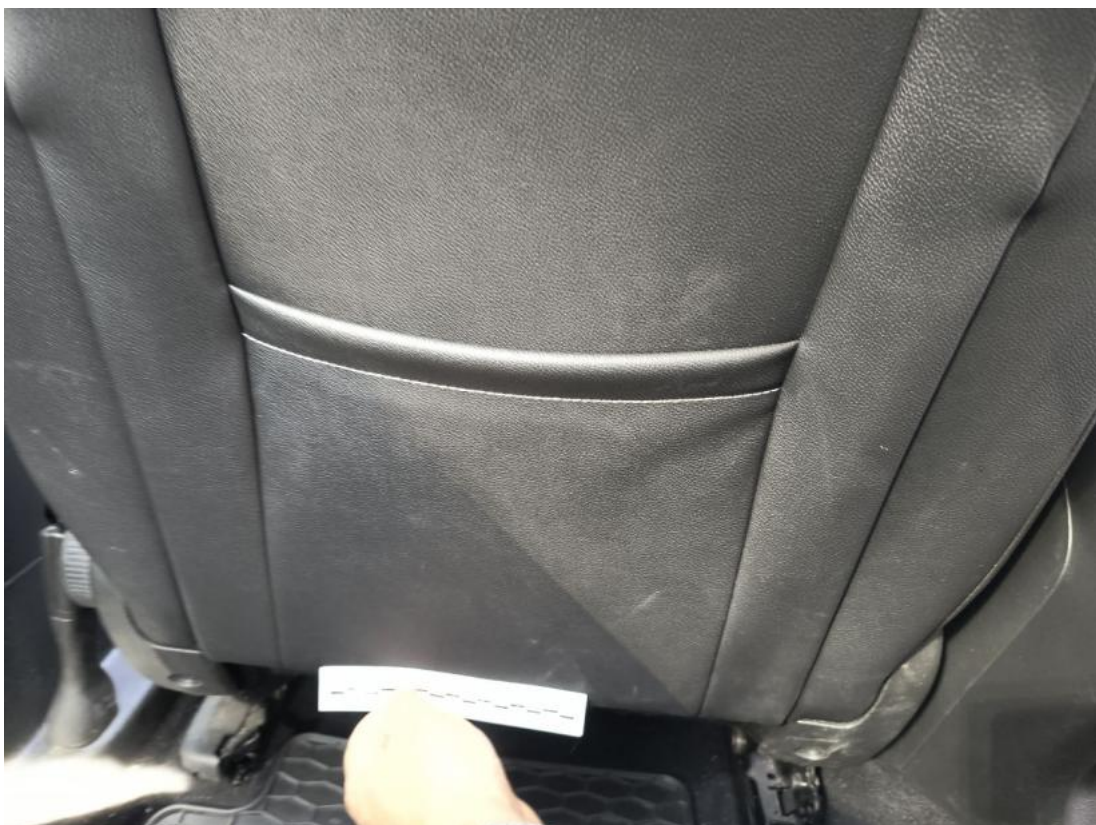
Fot. 86
Fotel prz. lew. - Inne 2

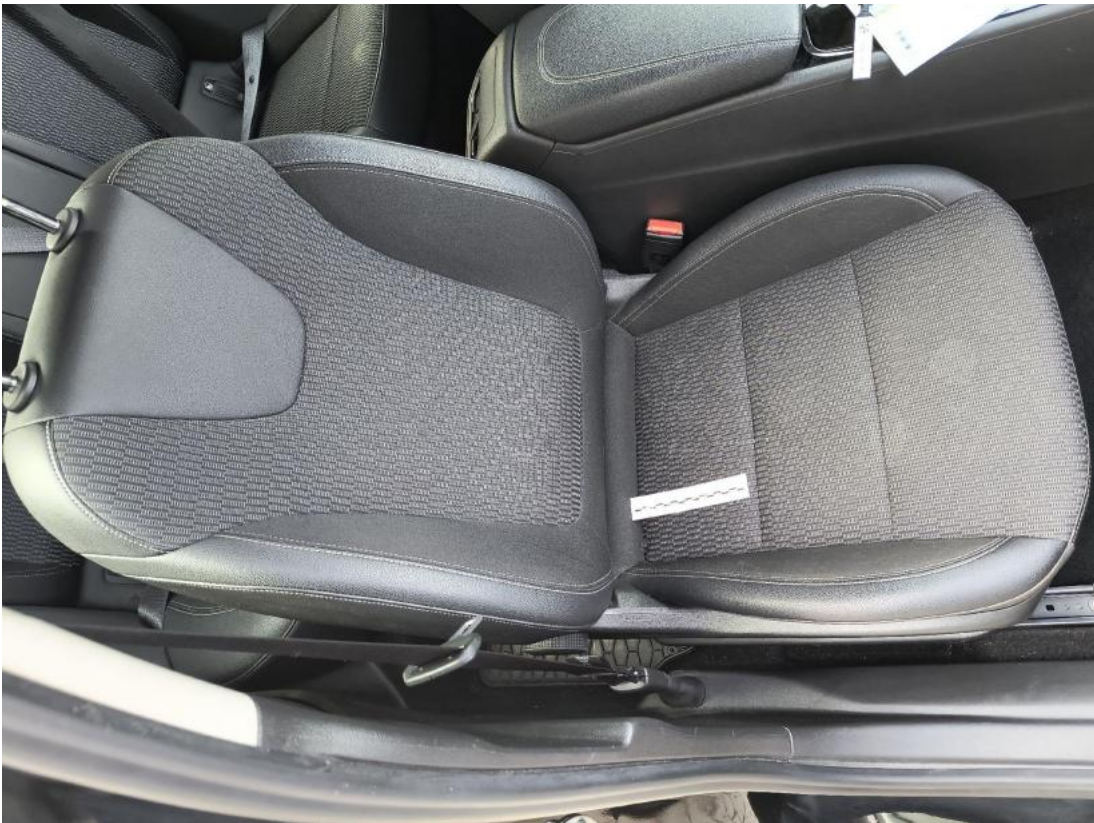
Fot. 87

Fotel prz. praw. - zdjęcie pogładowe 1

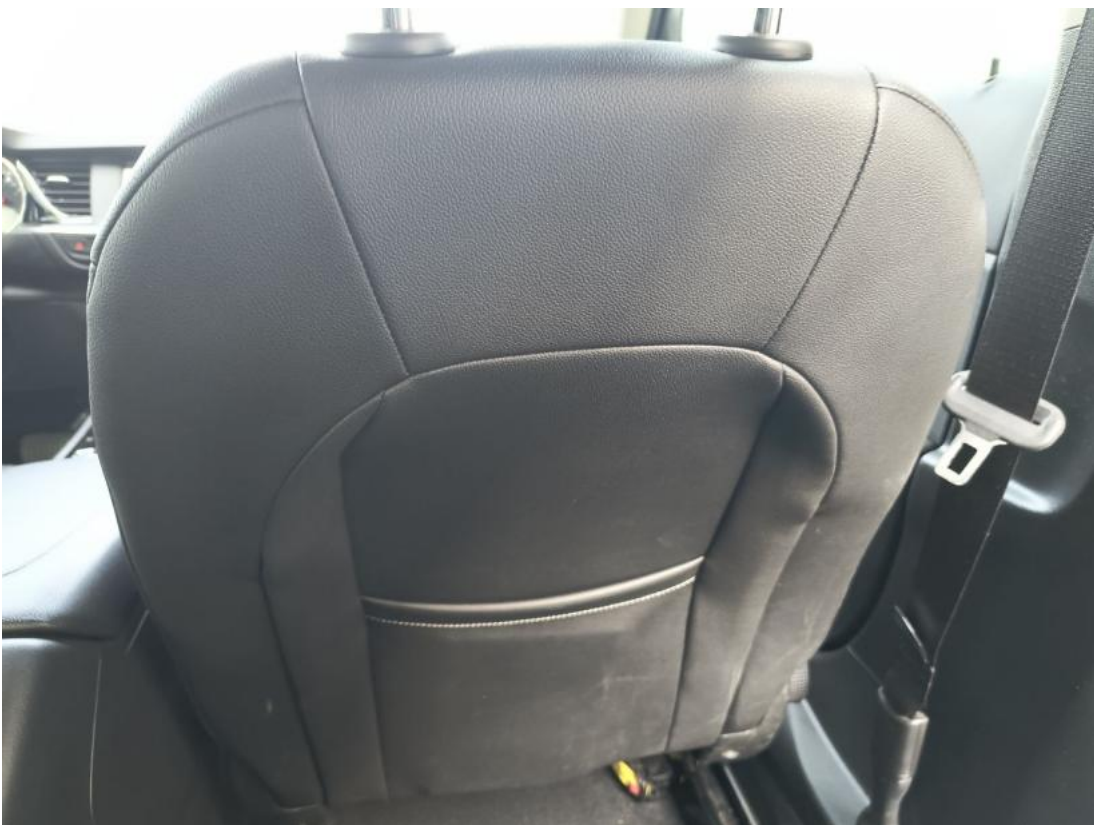
Fot. 88

Fotel prz. praw. - zdjęcie pogładowe 2

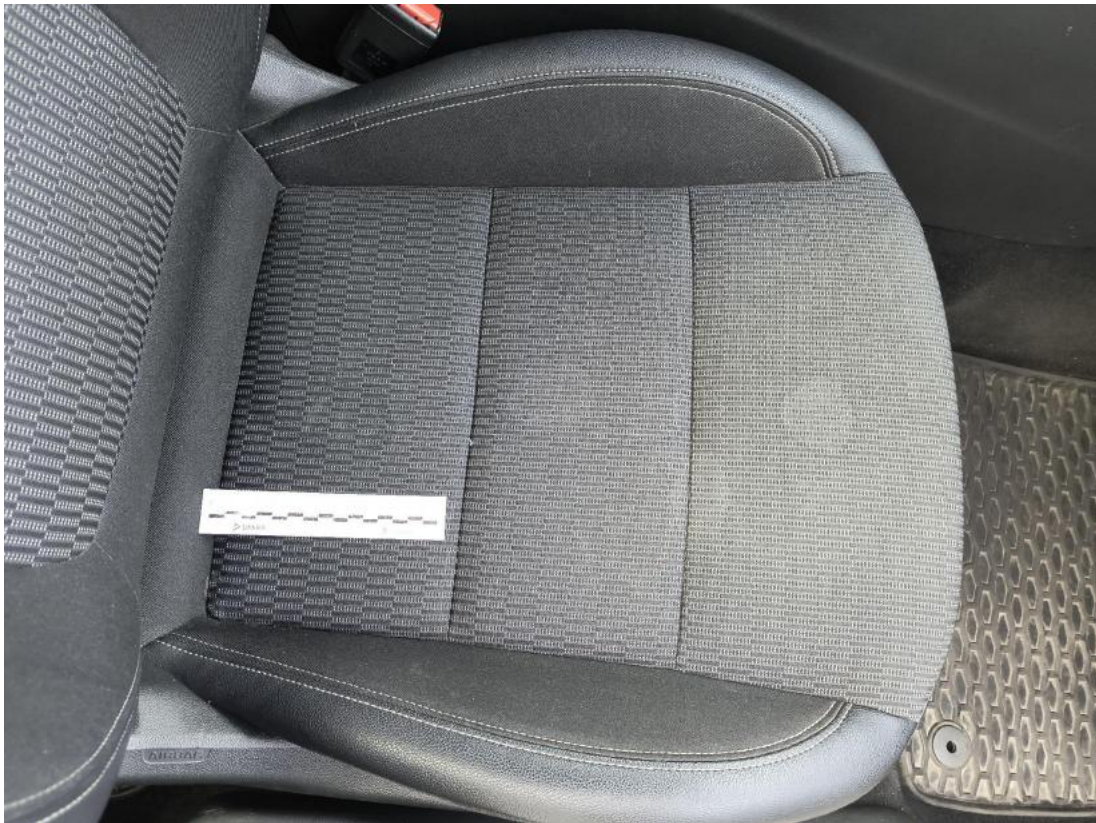
Fot. 89
Fotel prz. praw. - Inne 1

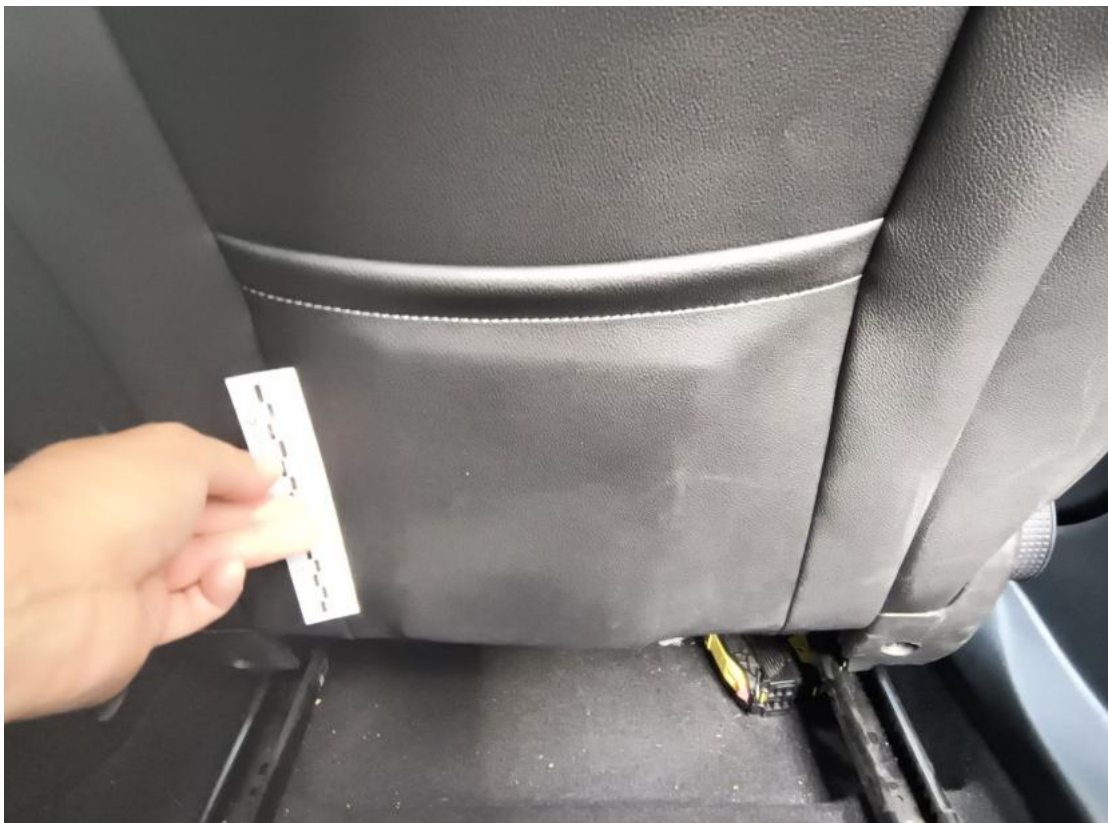
Fot. 90
Fotel prz. praw. - Inne 2
