Raport z oględzin pojazdu

Numer raportu	212395/10/24-11401	Data raportu	01-10-2024
Rzeczoznawcy	Leszek Bizański (NEW) mgr inż. Przemysław Ostap	Data oględzin	28-09-2024
Nr zlecenia	PCM(DZS)/GDA/73133/24/09/23	Miejsce oględzin	ul. Przemysłowa 7, 32-050 Skawina

Numer identyfikacyjny (VIN)	W0VZT6EP8M1008845
Marka, model	OPEL Insignia B Grand Sport ...
Typ, wersja	Insignia 2.0 CDTI Elegance S&...
Numer rejestracyjny	KR5TT51
Silnik (rodz./poj./moc)	diesel/1995 ccm/128 kW
Stan licznika	222 383 km
Data 1. rej./rok prod.	12-01-2021/2020
Data nast. bad. techn.	08-01-2026
Nadwozie	hatchback 5/5
Lakier	czarny/METALIK
Skrzynia biegów	automatyczna

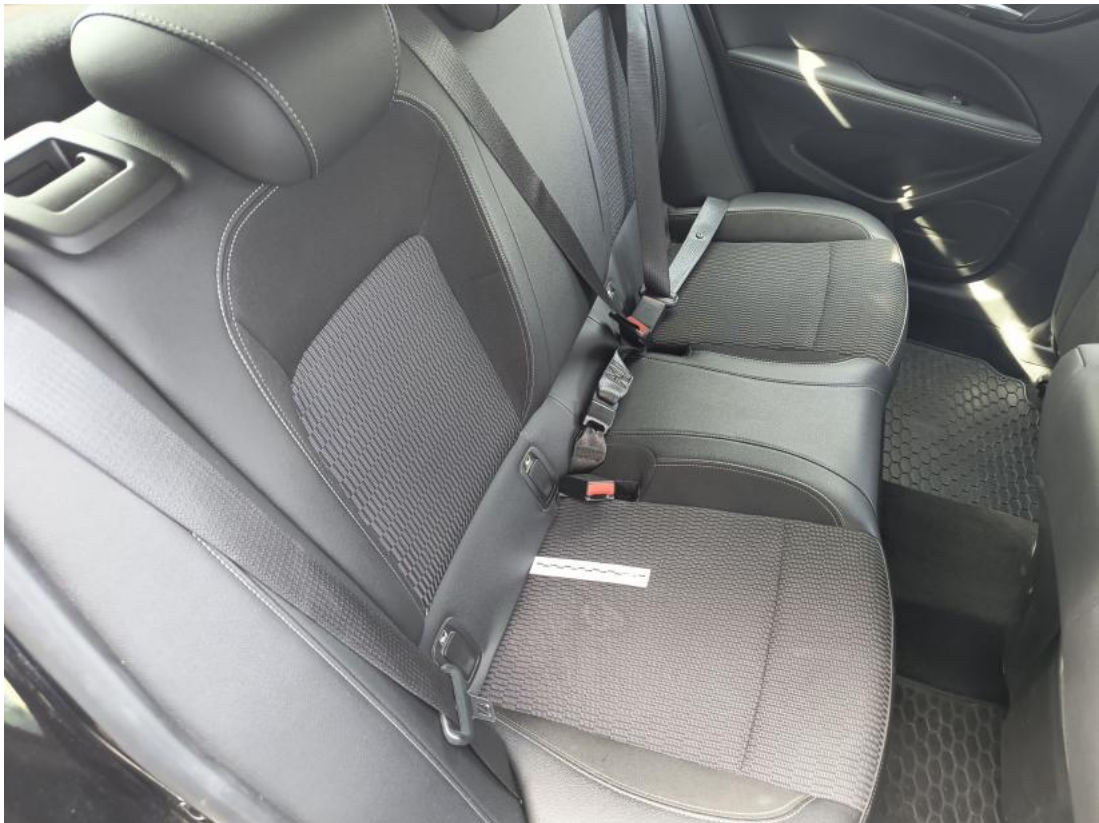
Fot. 91

Kanapa tyl. - zdjęcie poglądowe 1

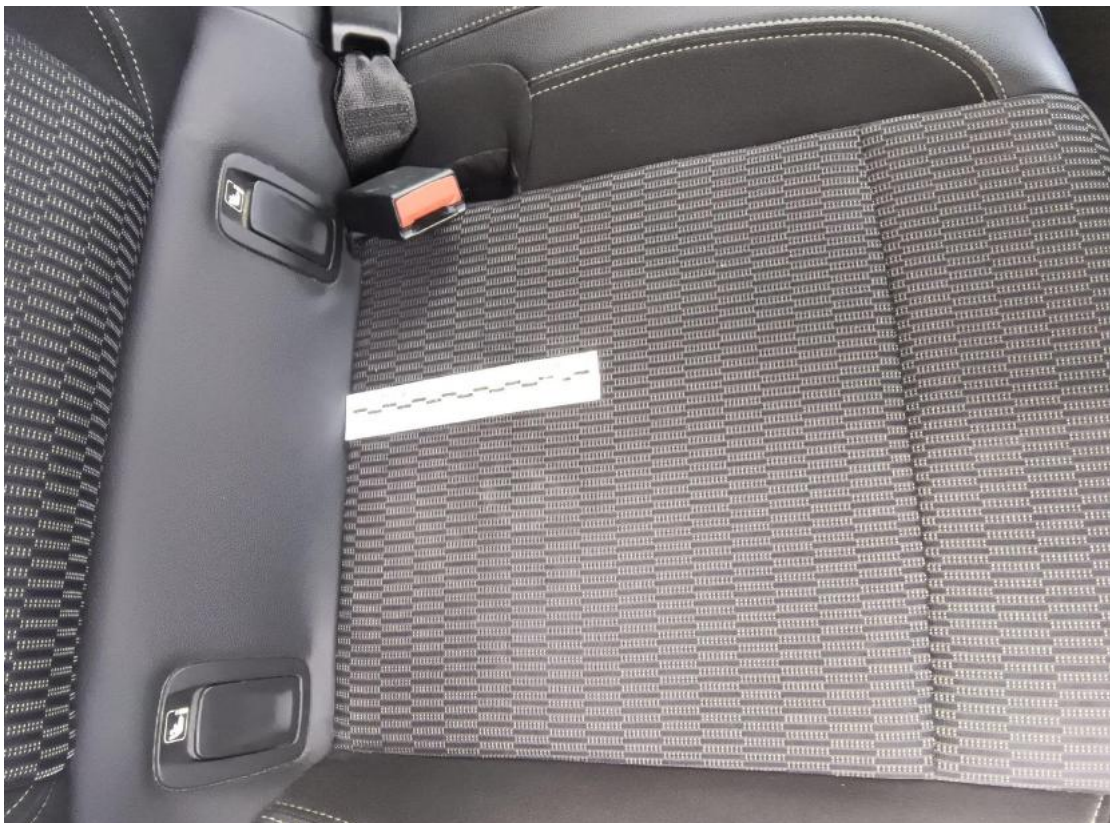
Fot. 92

Kanapa tyl. - Inne 1

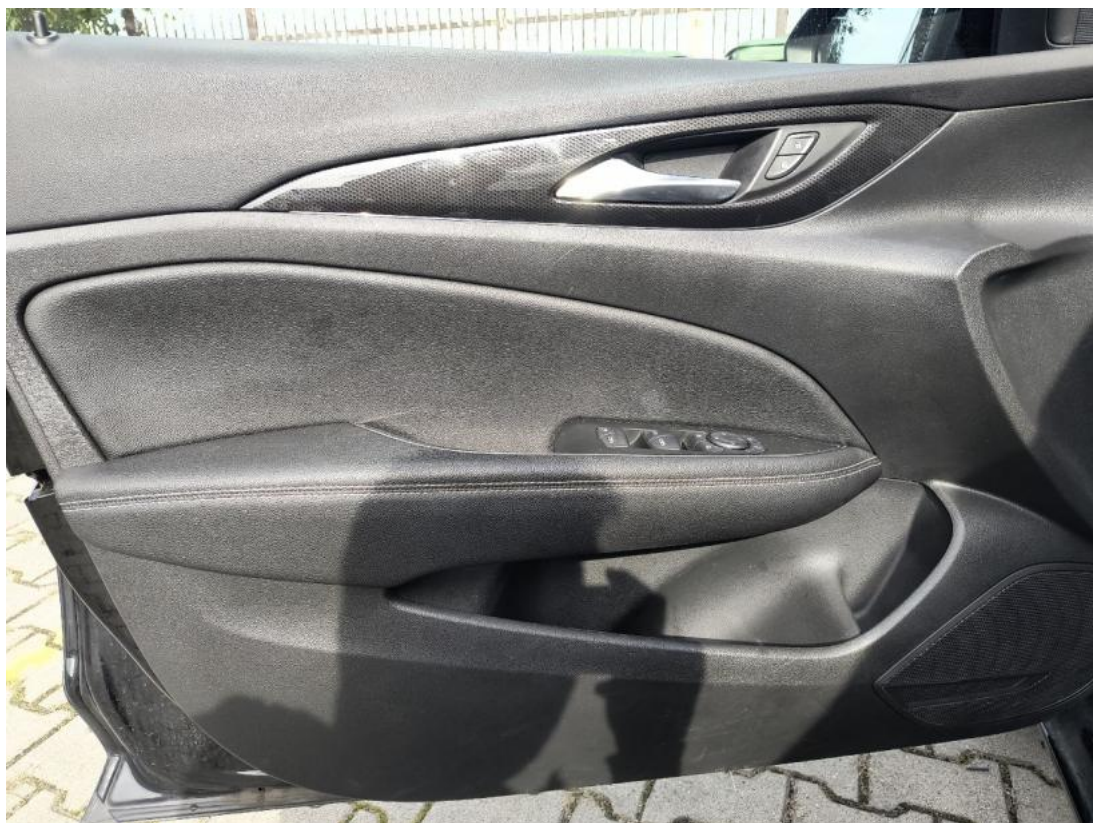
Fot. 93

Tapicerka drzwi przednich L - zdjęcie poglądowe 1

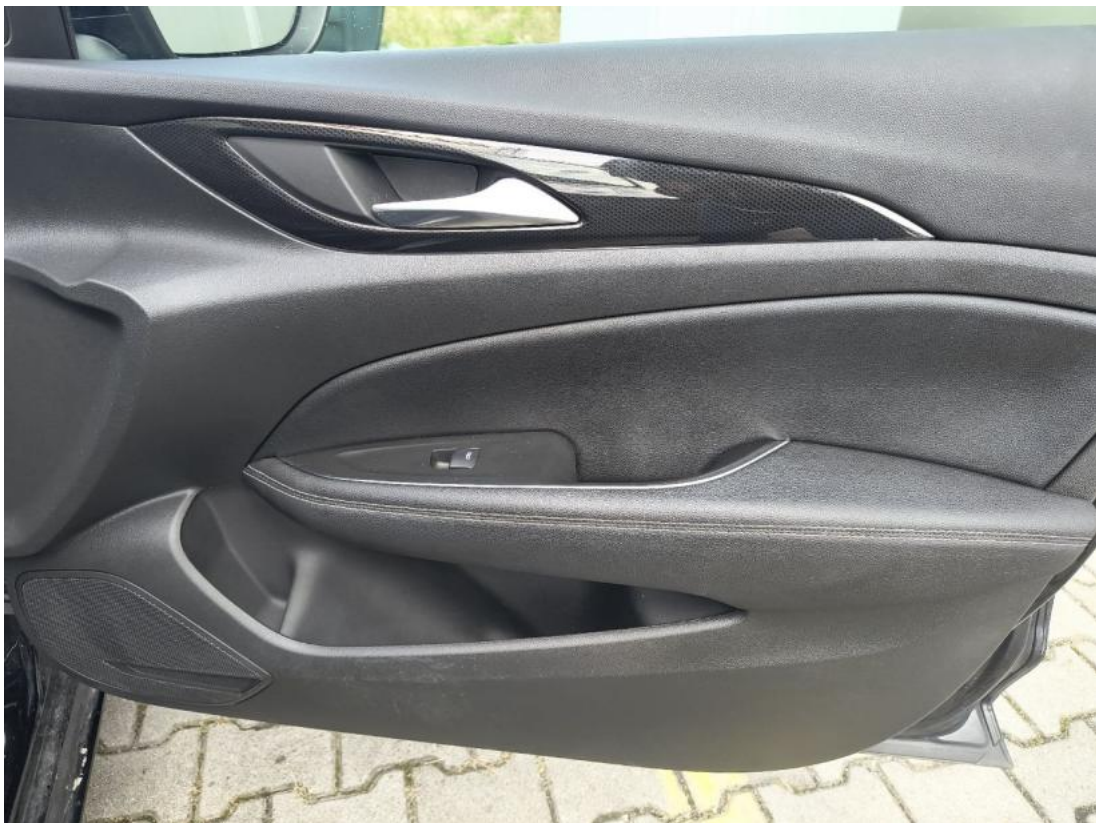
Fot. 96

Tapicerka drzwi przednich P - zdjęcie poglądowe 1

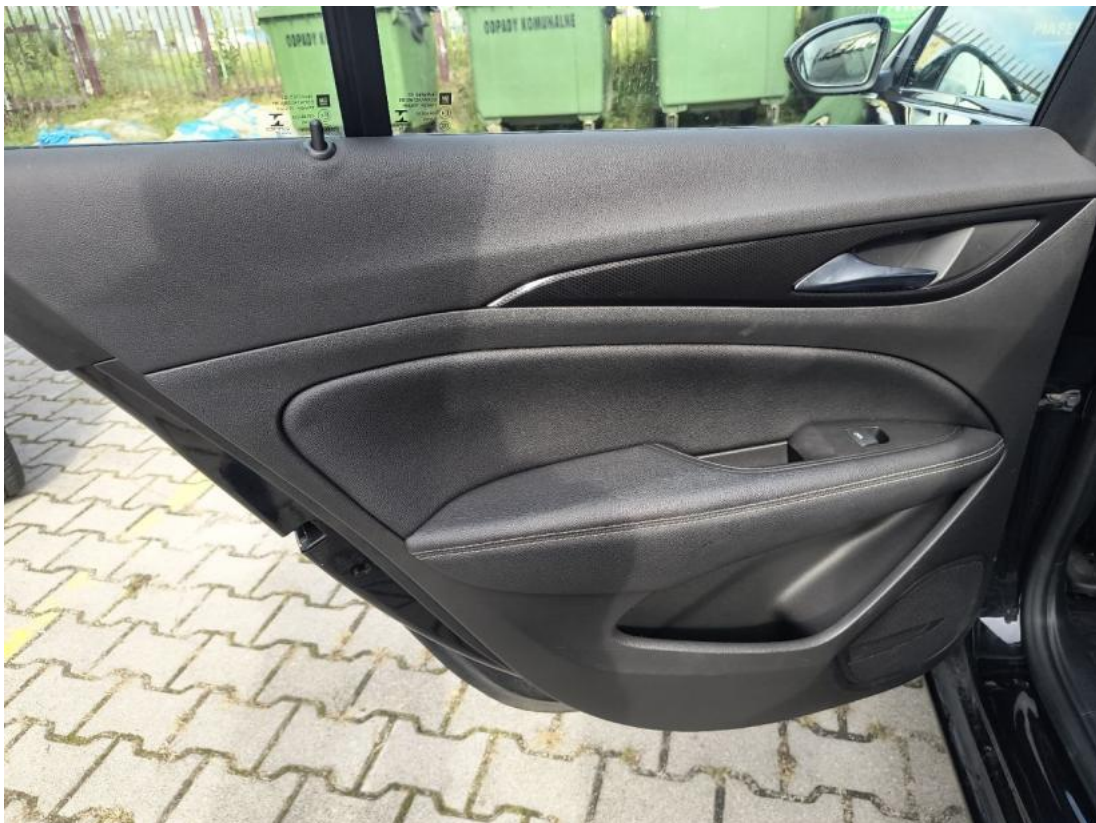
Fot. 98

Tapicerka drzwi tylnych L - zdjęcie poglądowe 1

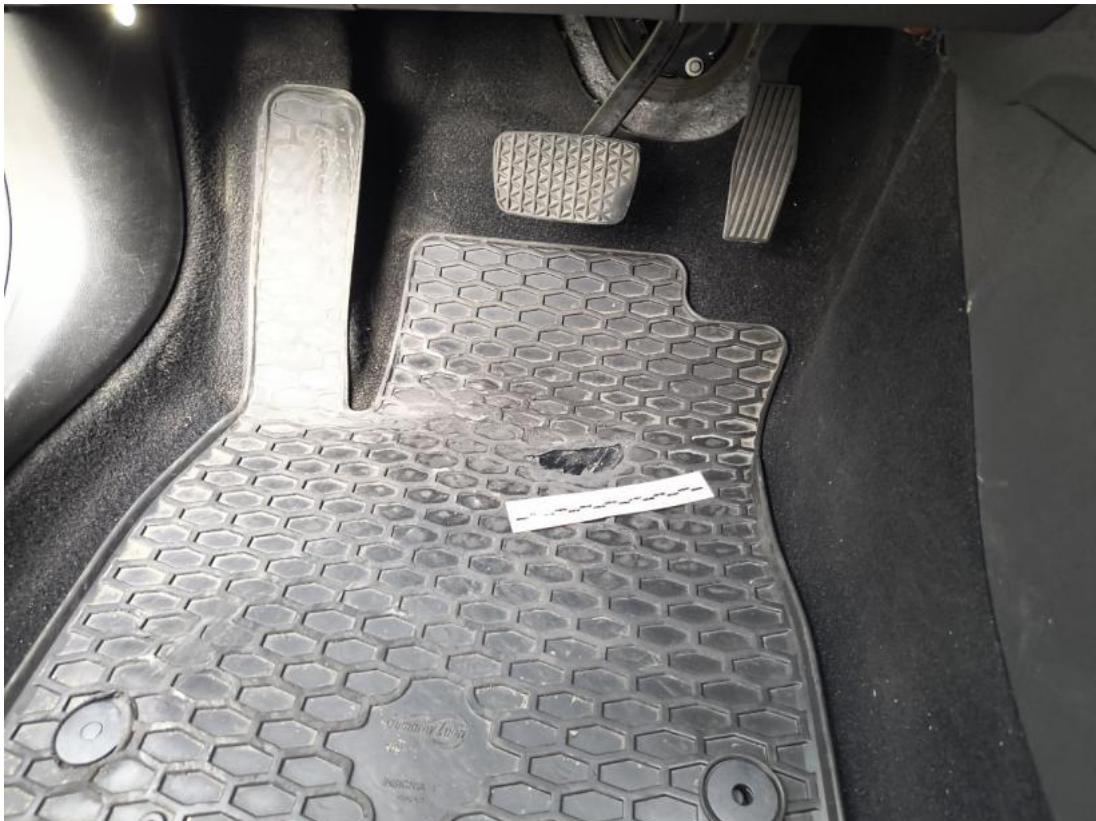
Fot. 103

Dywanik prze L - zdjęcie poglądowe 1

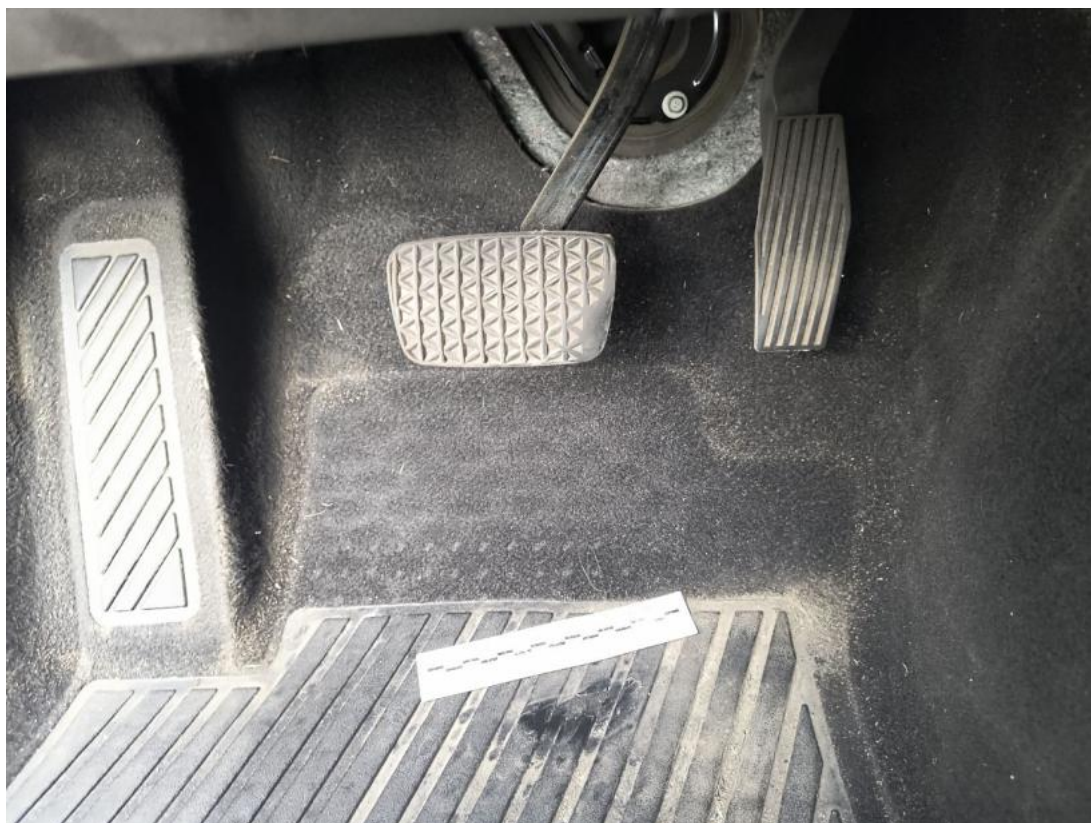
Fot. 105

Wykładzina podłogi - zdjęcie poglądowe 1

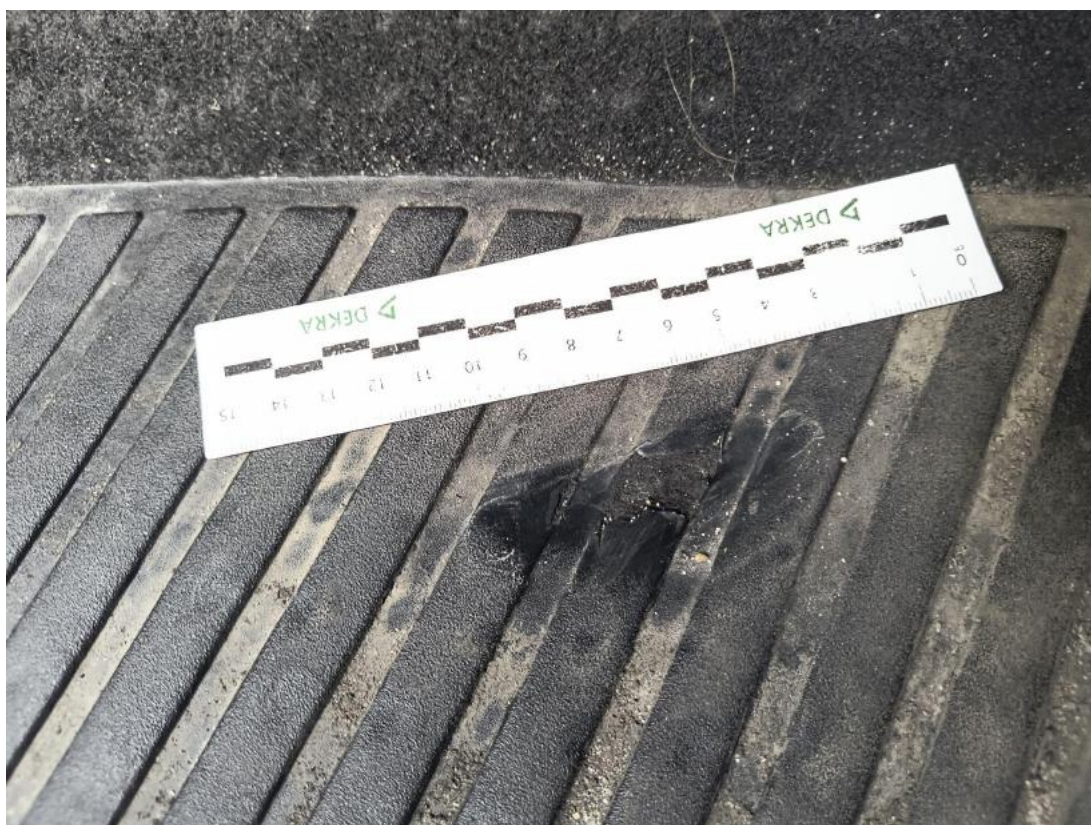
Fot. 106

Wykładzina podłogi - Wgniecenie/odkształcenie 1

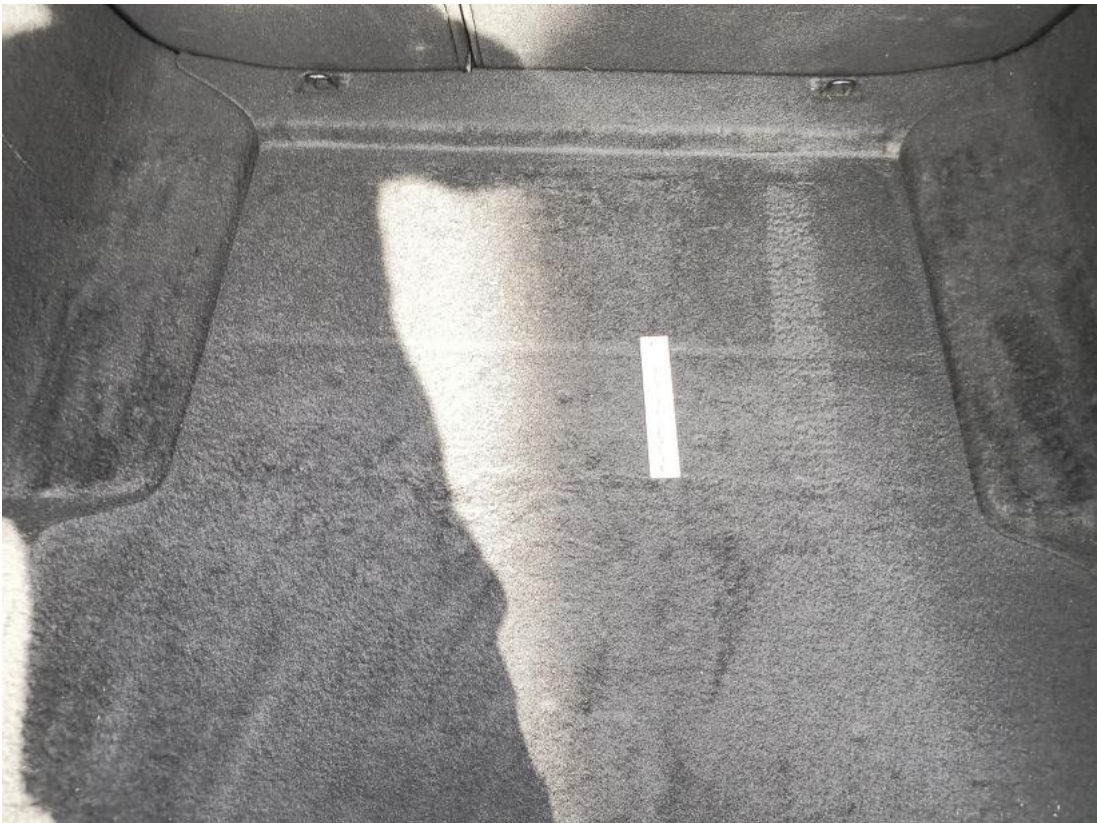
Fot. 107

Wykładzina podłogi bagażnika - Inne 1

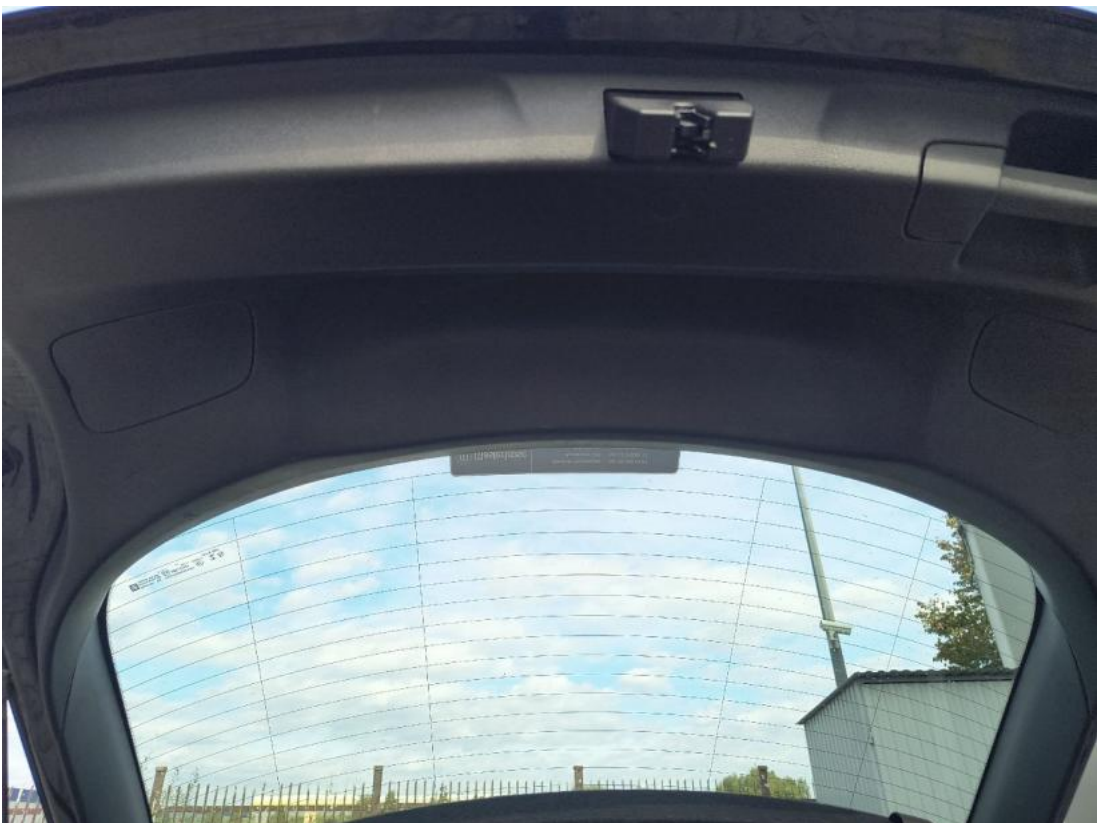
Fot. 108

Wykładzina pokrywy tylnej - zdjęcie poglądowe 1
